บทที่ 2

ผลการปฏิบัติตามมาตรการป้องกันและแก้ไขผลกระทบสิ่งแวดล้อม

ตารางที่ 2-1 ผลการปฏิบัติตามมาตรการป้องกัน และแก้ไขผลกระทบสิ่งแวดล้อม
โครงการนิคมอุตสาหกรรมอัญธานี บริษัท ไอ.จี.เอส. จำกัด (มหาชน) ระหว่างเดือนมกราคม – มิถุนายน พ.ศ. 2564

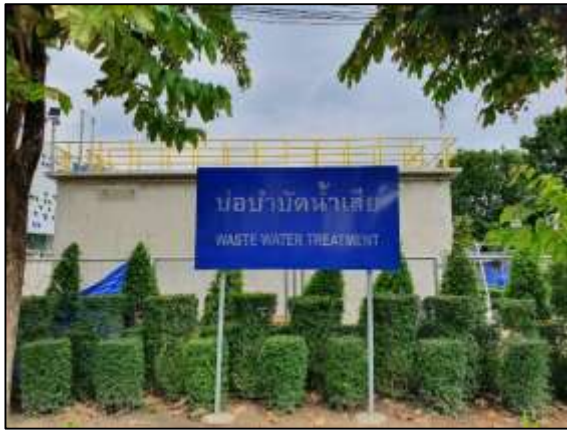
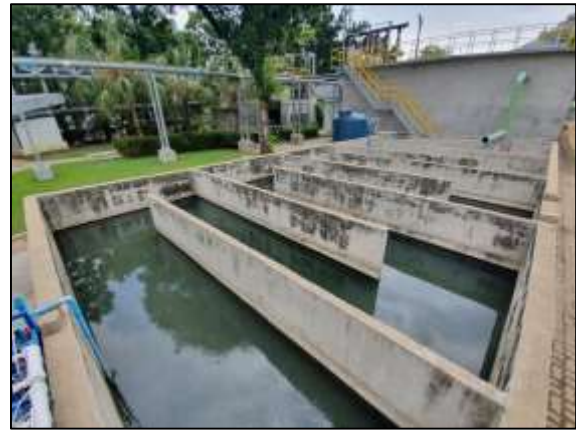
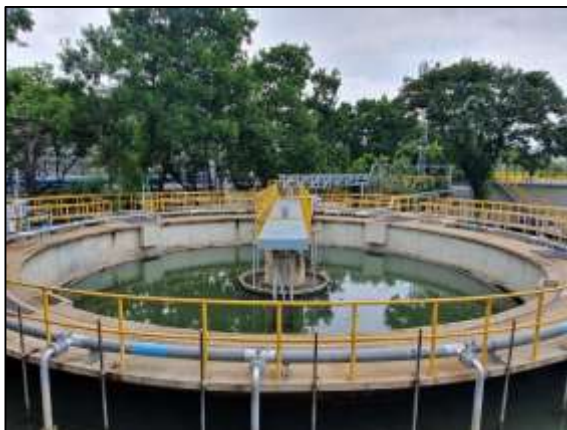
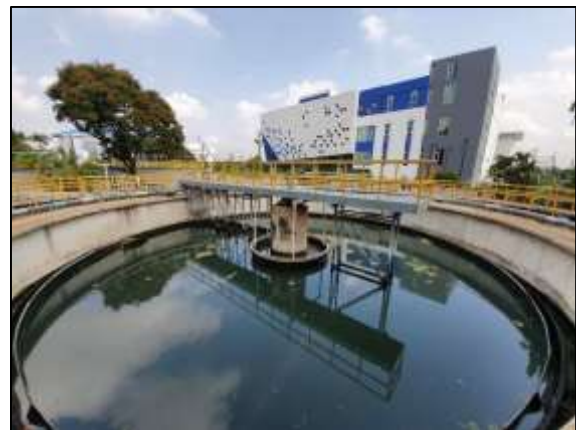
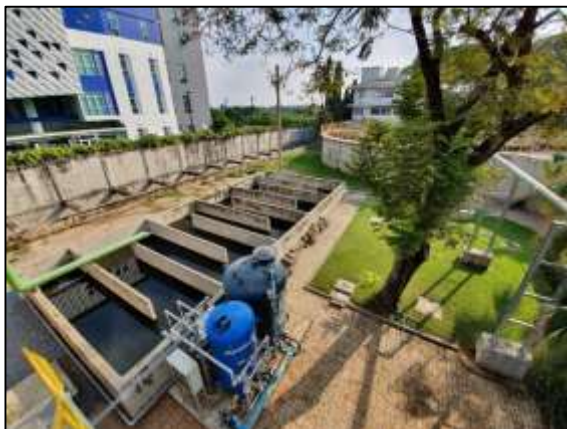
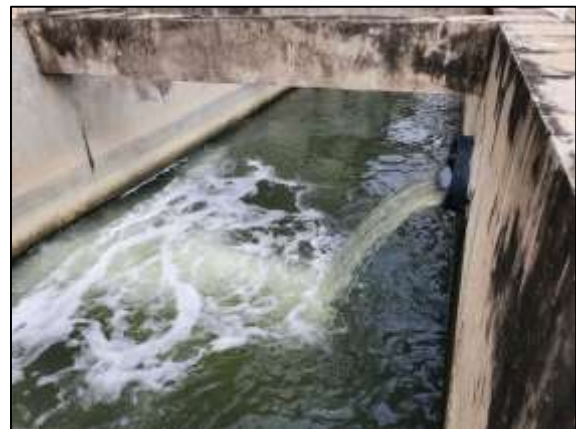
รูปที่ 2-1 ระบบบำบัดน้ำเสียส่วนกลาง ของโครงการนิคมอุตสาหกรรมอัญธานี

1. ทรัพยากรทางกายภาพ 1.1 คุณภาพน้ำ	- มีระบบบำบัดน้ำเสียแบบตะกอนเร่ง ก่อนระบายลงแหล่งน้ำ Capacity 5,000 ลูกบาศก์เมตร/วัน (ระยะที่ 1) Capacity 1,200 ลูกบาศก์เมตร/วันต่ออาคาร (ระยะที่ 2)	- นิคมอุตสาหกรรมอัญธานีมีระบบบำบัดน้ำเสียแบบตะกอนเร่งขนาด 5,000 ลูกบาศก์เมตร/วัน ปัจจุบันมีปริมาณน้ำเสียเข้าสู่ระบบ บำบัดฯ สูงสุด 2,579.17 ลูกบาศก์เมตร/วัน (ปริมาณระหว่างเดือน มกราคม – มิถุนายน พ.ศ. 2564) ซึ่งความจุของระบบบำบัดฯ ยังสามารถรองรับน้ำเสียได้ทั้งโครงการ ทั้งนี้หากโครงการมีปริมาณน้ำ เสียเกินขีดความสามารถในการรองรับปริมาณน้ำเสีย ทางโครงการจะ ดำเนินการก่อสร้างในระยะที่ 2	-	รูปที่ 2-1 และ ภาคผนวก ก-6

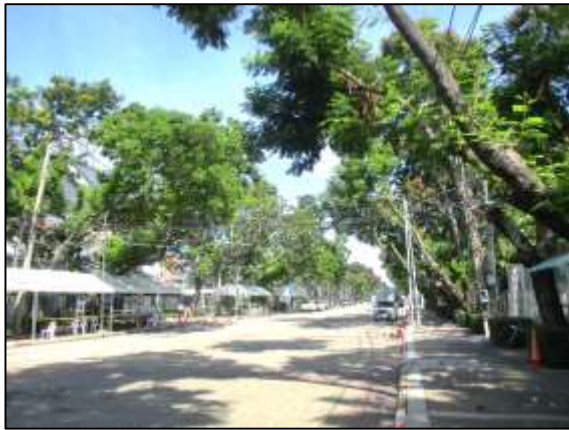
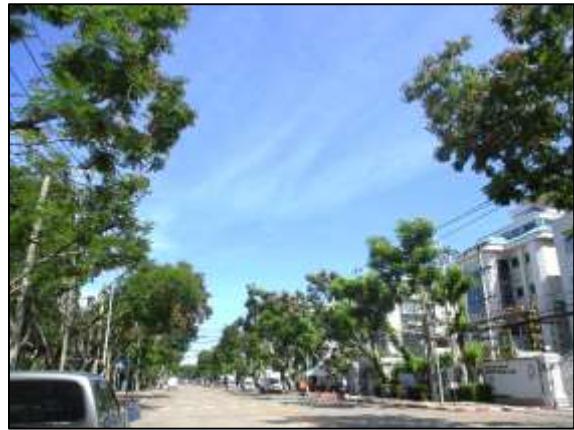
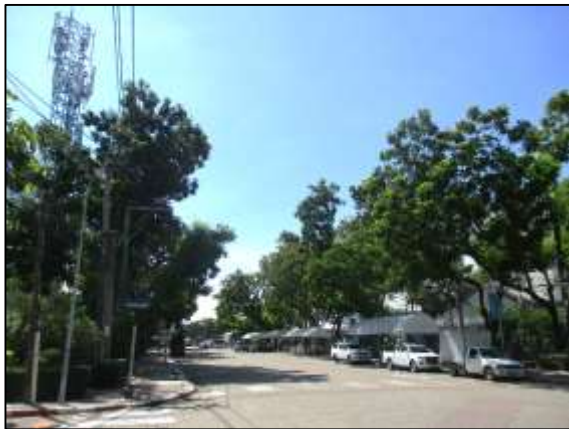
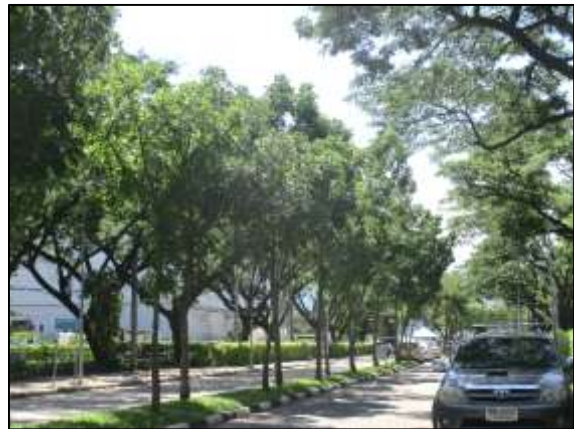
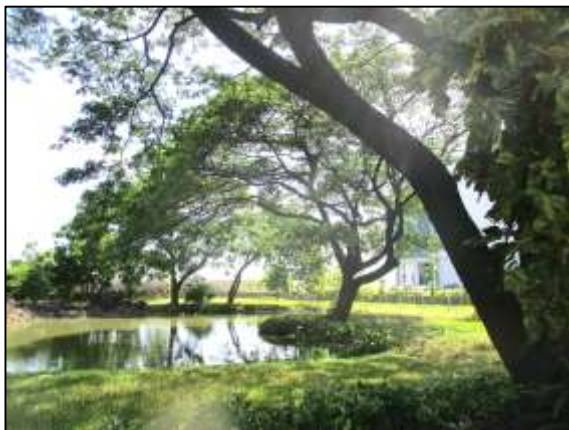
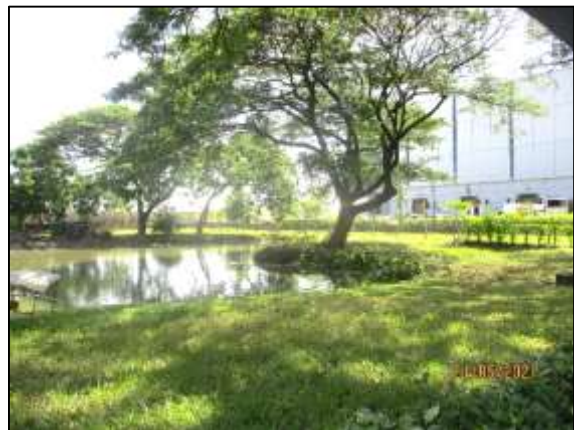
รูปที่ 2-2 พื้นที่สีเขียว ของโครงการนิคมอุตสาหกรรมอัญธานี

- น้ำทิ้งจากโครงการทั้ง 2 ระยะ รวม 3,892 ลูกบาศก์เมตร/วัน, BOD Loading 77.8 กิโลกรัม/วัน ใช้รดน้ำต้นไม้ในโครงการ 22% (875 ลูกบาศก์เมตร/วัน) ที่เหลือ 3,017 ลูกบาศก์เมตร/ วัน ระบายลงในคลองสิ่งทอ	- นิคมอุตสาหกรรมอัญธานีมีระบบบำบัดน้ำเสียแบบตะกอนเร่งขนาด 5,000 ลูกบาศก์เมตร/วัน รายละเอียดที่เกี่ยวข้องด้านการจัดการน้ำทั้ง ระหว่างเดือนมกราคม – มิถุนายน พ.ศ. 2564 มีรายละเอียด ดังนี้ - ปริมาณน้ำทิ้งของโครงการเฉลี่ย 2,596 ลูกบาศก์เมตร/วัน - ปริมาณ BOD มีค่าอยู่ระหว่างน้อยกว่า 2.0 - 7.4 มิลลิกรัม/ลิตร - Flow rate มีค่าอยู่ระหว่าง 2,390 – 2,854 ลูกบาศก์เมตร/วัน - ค่า BOD Loading มีค่าอยู่ระหว่างน้อยกว่า 4.78 – 18.77 กิโลกรัม/วัน ซึ่งมีปริมาณน้อยกว่าที่ EIA ประเมินไว้ นอกจากนี้โครงการได้นำน้ำทิ้ง ที่ผ่านการบำบัดแล้วมาใช้ในการรดน้ำต้นไม้ และพื้นที่สีเขียวภายใน โครงการประมาณ 22% คิดเป็น 567.38 ลูกบาศก์เมตร/วัน ส่วนที่ เหลือ 2,011.62 ลูกบาศก์เมตร/วัน ระบายสู่คลองสิ่งทอ ซึ่งเป็น การดำเนินการที่ดีกว่ามาตรการป้องกันและแก้ไขผลกระทบ สิ่งแวดล้อมที่กำหนดไว้	-	รูปที่ 2-1 ถึง รูปที่ 2-3

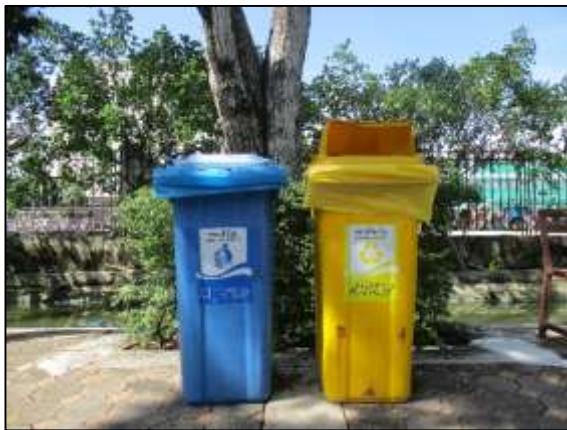
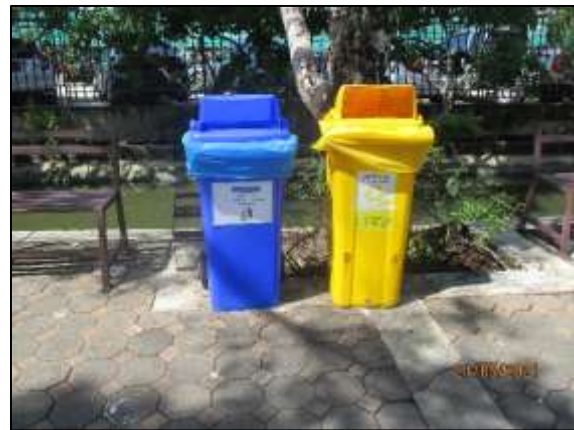
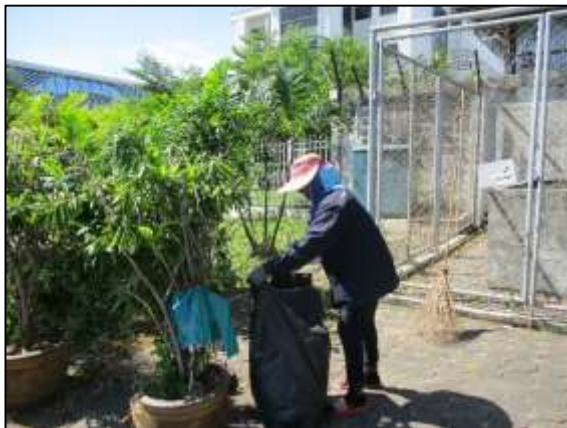
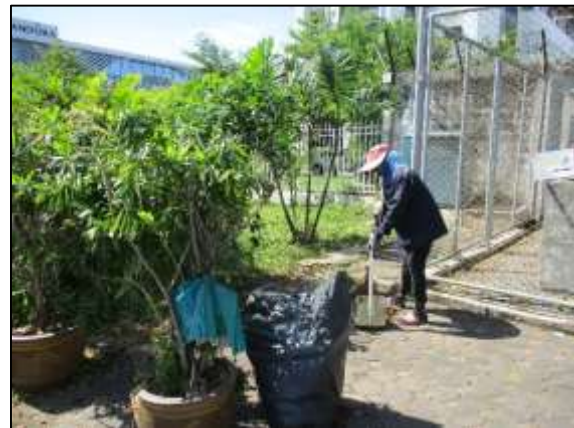
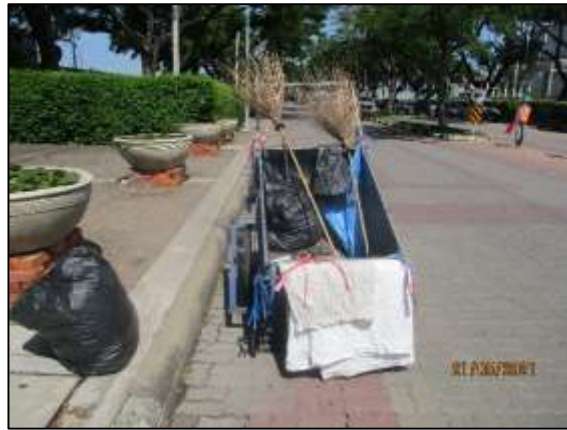
รูปที่ 2-4 การจัดการขยะมูลฝอย ของโครงการนิคมอุตสาหกรรมอัญธานี

2. คุณค่าการใช้ประโยชน์ ของมนุษย์ 2.1 ขยะมูลฝอย	- ขยะมูลฝอยจากโครงการทั้ง 2 ระยะ รวม 24.9 ตัน/วัน กรุงเทพมหานคร จะมารับไปกำจัด	- โครงการมีขยะมูลฝอยและขยะทั่วไปที่ไม่เข้าข่ายเป็นของเสีย อันตรายในช่วงระหว่างเดือนมกราคม – มิถุนายน พ.ศ.2564 ประมาณ 46.64 กิโลกรัม/วัน (ประมาณ 0.047 ตัน/วัน) โดยแต่ละ โรงงานในนิคมฯ ได้ว่าจ้างให้สำนักงานเขตประเวศเข้ามารับขยะมูล ฝอยไปกำจัด - สิ่งปฏิกูลหรือวัสดุที่ไม่ใช้แล้วที่มีคุณสมบัติเข้าข่ายเป็นของเสีย อันตราย แต่ละโรงงานได้ว่าจ้างหน่วยงานที่ได้รับอนุญาตจากทาง ราชการเข้ามาเก็บขนไปกำจัด - โครงการได้จัดวางถังขยะไว้ตามจุดต่างๆ โดยรอบโครงการ และจัด พนักงานเก็บกวาดเศษขยะทั่วไปภายในพื้นที่โครงการ ซึ่งจะมิได้รับ ขยะจากสำนักงานเขตประเวศมารับขยะทุกวัน	-	รูปที่ 2-4 ภาคผนวก ก-8 ถึง ภาคผนวก ก-10

รูปที่ 2-4 (ต่อ) การจัดการขยะมูลฝอย ของโครงการนิคมอุตสาหกรรมอัญธานี

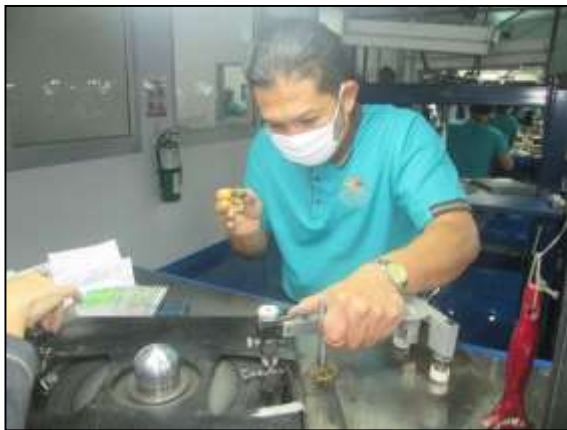
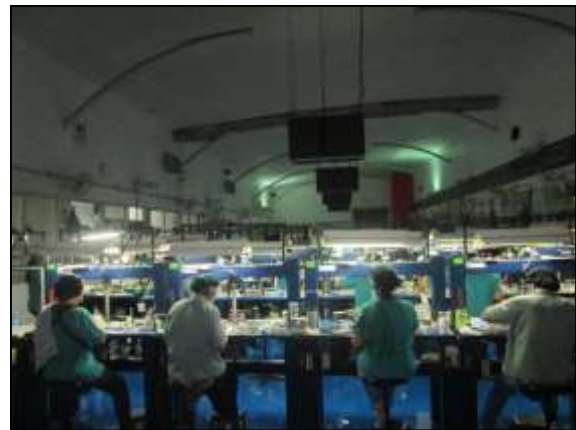
รูปที่ 2-5 การสวมใส่อุปกรณ์คุ้มครองความปลอดภัยส่วนบุคคล

3. คุณภาพชีวิต 3.1 อาชีวอนามัยและความ ปลอดภัย	- ใช้เครื่องป้องกันส่วนบุคคล Ear Plug, หน้ากากกันฝุ่น	- โรงงานแต่ละโรงงานในพื้นที่โครงการมีเจ้าหน้าที่ความปลอดภัยใน การทำงานเป็นผู้กำกับดูแลเรื่องการสวมใส่อุปกรณ์คุ้มครองความ ปลอดภัยส่วนบุคคล (PPE) และทางโครงการได้มีการประสานกับ แต่ละโรงงานในการควบคุมดูแลให้พนักงานสวมใส่อุปกรณ์ PPE ที่ เหมาะสมกับลักษณะงานทุกครั้งปฏิบัติงาน ผ่านทางการประชุม ชมรมอัญธานี (2 เดือน/ครั้ง) และทางโครงการจะมีการฝึกซ้อม	-	รูปที่ 2-5,รูปที่ 2-9

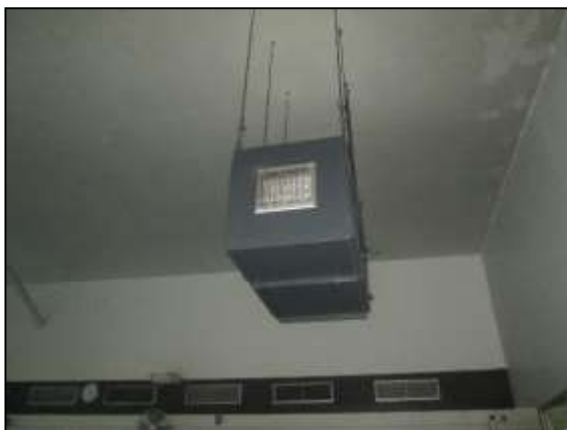
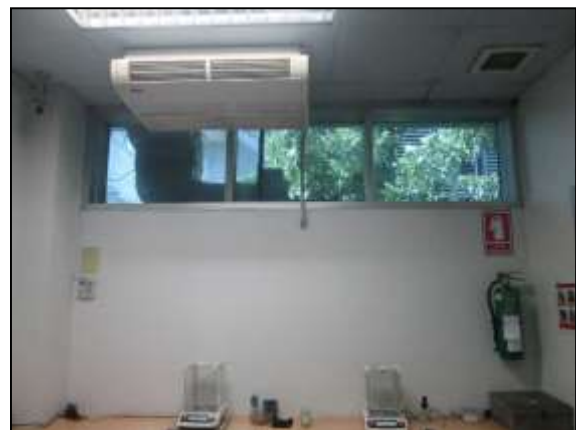
รูปที่ 2-6 ระบบระบายอากาศ

- จัดการระบายอากาศที่ดี	- ทางโครงการได้กำกับดูแลและประสานงานกับเจ้าหน้าที่สิ่งแวดล้อมของแต่ละโรงงานในการควบคุมดูแลเรื่องการจัดการระบายอากาศให้อยู่ในสภาพที่เหมาะสม	-	รูปที่ 2-6

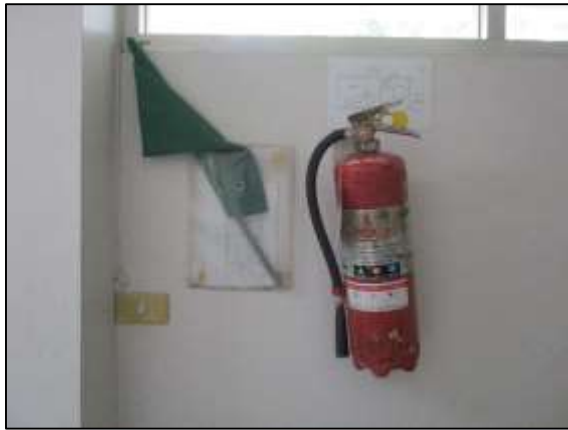
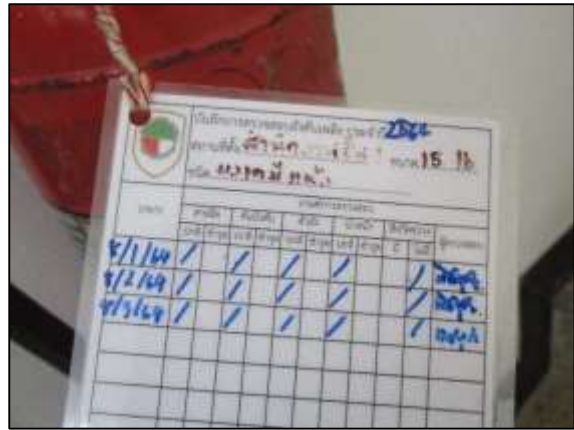
รูปที่ 2-9 อุปกรณ์ป้องกันอัคคีภัย และตัวอย่างการตรวจสอบอุปกรณ์ป้องกันอัคคีภัย

3. คุณภาพชีวิต 3.1 อาชีวอนามัยและความปลอดภัย (ต่อ)		ดับเพลิงและอพยพหนีไฟ เป็นประจำทุกปี เพื่อเตรียมความพร้อมรับมือกับกรณีเกิดเหตุฉุกเฉิน โดยในปี พ.ศ. 2564 ทางโครงการได้ฝึกซ้อมดับเพลิงและอพยพหนีไฟ ในช่วงเดือนกรกฎาคม – ธันวาคม พ.ศ. 2564
