เรื่อง แจ้งผลการพิจารณารายงานการประเมินผลกระทบสิ่งแวดล้อมโครงการ โรงพยาบาลวัฒนแพथย์ ตรัง
(อาคารอุบัติเหตุฉุกเฉินและศัลยกรรม) ของบริษัท โรงพยาบาลวัฒนแพथย์ ตรัง จำกัด (มหาชน)

มาตรการป้องกันและแก้ไขผลกระทบสิ่งแวดล้อม
และมาตรการติดตามตรวจสอบผลกระทบสิ่งแวดล้อม
ที่โครงการ โรงพยาบาลวัฒนแพทย์ ตรัง (อาคารอุบัติเหตุฉุกเฉินและศัลยกรรม)
ของบริษัท โรงพยาบาลวัฒนแพทย์ ตรัง จำกัด (มหาชน)
ตั้งอยู่ที่ ถนนเพลินพิทักษ์ ตำบลทับเที่ยง อำเภอเมืองตรัง จังหวัดตรัง
ต้องยึดถือและปฏิบัติตามอย่างเคร่งครัด

ตารางที่ 1 มาตรการป้องกันและแก้ไขผลกระทบสิ่งแวดล้อม ที่โครงการโรงพยาบาลวัฒนะแพทย์ ตรัง (อาคารอุบัติเหตุฉุกเฉินและศัลยกรรม)
ของ บริษัท โรงพยาบาลวัฒนะแพทย์ ตรัง จำกัด (มหาชน)

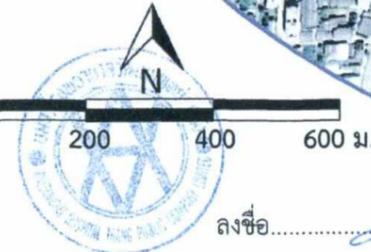
- พื้นที่โครงการ
- กลุ่มพื้นที่อ่อนไหว
- กลุ่มหน่วยงานราชการ
- พื้นที่กำลังก่อสร้าง
- พื้นที่ก่อสร้างแล้วเสร็จ
- ↔ เส้นทางขนส่งวัสดุก่อสร้าง

ST 1 = สถานที่ตรวจวัดคุณภาพสิ่งแวดล้อมภายในพื้นที่ก่อสร้างโครงการ

ST 2 = สถานที่ตรวจวัดคุณภาพสิ่งแวดล้อมบริเวณพื้นที่อ่อนไหวในบริเวณพื้นที่โรงพยาบาลวัดนแพทย์ ตรัง (ติดกับพื้นที่พัฒนาโครงการทางด้านทิศใต้)

1. วิทยาลัยพยาบาลบรมราชชนนี ตรัง : อยู่ห่างจากโครงการ (วัดระยะทางตรง) ประมาณ 920 เมตร
2. โรงพยาบาลตรัง : อยู่ห่างจากโครงการ (วัดระยะทางตรง) ประมาณ 740 เมตร

3. โรงพยาบาลตรัง รวมแพทย์ : อยู่ห่างจากโครงการ (วัดระยะทางตรง) ประมาณ 405 เมตร
4. วัดกุฎีาราม : อยู่ห่างจากโครงการ (วัดระยะทางตรง) ประมาณ 965 เมตร
5. โรงเรียนปัญญาวิทย์ แมงกมัยม : อยู่ห่างจากโครงการ (วัดระยะทางตรง) ประมาณ 785 เมตร

6. โรงเรียนเทศบาล 1 (โรงเรียนสังขวิทย์) : อยู่ห่างจากโครงการ (วัดระยะทางตรง) ประมาณ 505 เมตร
7. สำนักงาน กคน. จังหวัดตรัง : อยู่ห่างจากโครงการ (วัดระยะทางตรง) ประมาณ 190 เมตร

20. ชุมชนโคกขันธ์ : อยู่ห่างจากโครงการ (วัดระยะทางตรง) ประมาณ 730 เมตร
21. ชุมชนศรีตรัง 6 : อยู่ห่างจากโครงการ (วัดระยะทางตรง) ประมาณ 205 เมตร
22. ชุมชนสรรพากร : อยู่ห่างจากโครงการ (วัดระยะทางตรง) ประมาณ 355 เมตร
