เรื่อง แจ้งผลการพิจารณารายงานการประเมินผลกระทบสิ่งแวดล้อมโครงการโรงแรม อาร์ทีเคิล โฮเทล ภูเก็ต
ของบริษัท เจริญสิน แอสเสท จำกัด

มาตรการป้องกันและแก้ไขผลกระทบสิ่งแวดล้อม
และมาตรการติดตามตรวจสอบผลกระทบสิ่งแวดล้อม
ที่โครงการโรงแรม อาร์ทีเคิล โฮเทล ภูเก็ต
ของบริษัท เจริญสิน แอสเสท จำกัด
ตั้งอยู่ที่ หมู่ที่ 5 ตำบลศรีสุนทร อำเภอถลาง จังหวัดภูเก็ต
ต้องยึดถือปฏิบัติอย่างเคร่งครัด

ตารางที่ 1 มาตรการป้องกันและแก้ไขผลกระทบสิ่งแวดล้อม และมาตรการติดตามตรวจสอบผลกระทบสิ่งแวดล้อมโครงการโรงแรม อาร์ทีเคิล โฮเทล ภูเก็ต ของบริษัท เจริญสิน แอสเสท จำกัด

ตารางที่ 2 สรุปผลกระทบสิ่งแวดล้อม มาตรการป้องกันและแก้ไขผลกระทบสิ่งแวดล้อม และมาตรการติดตามตรวจสอบผลกระทบสิ่งแวดล้อม โครงการโรงแรม อาร์ทีเคิล โฮเทล ภูเก็ต ของบริษัท เจริญสิน แอสเสท จำกัด ระยะก่อสร้าง

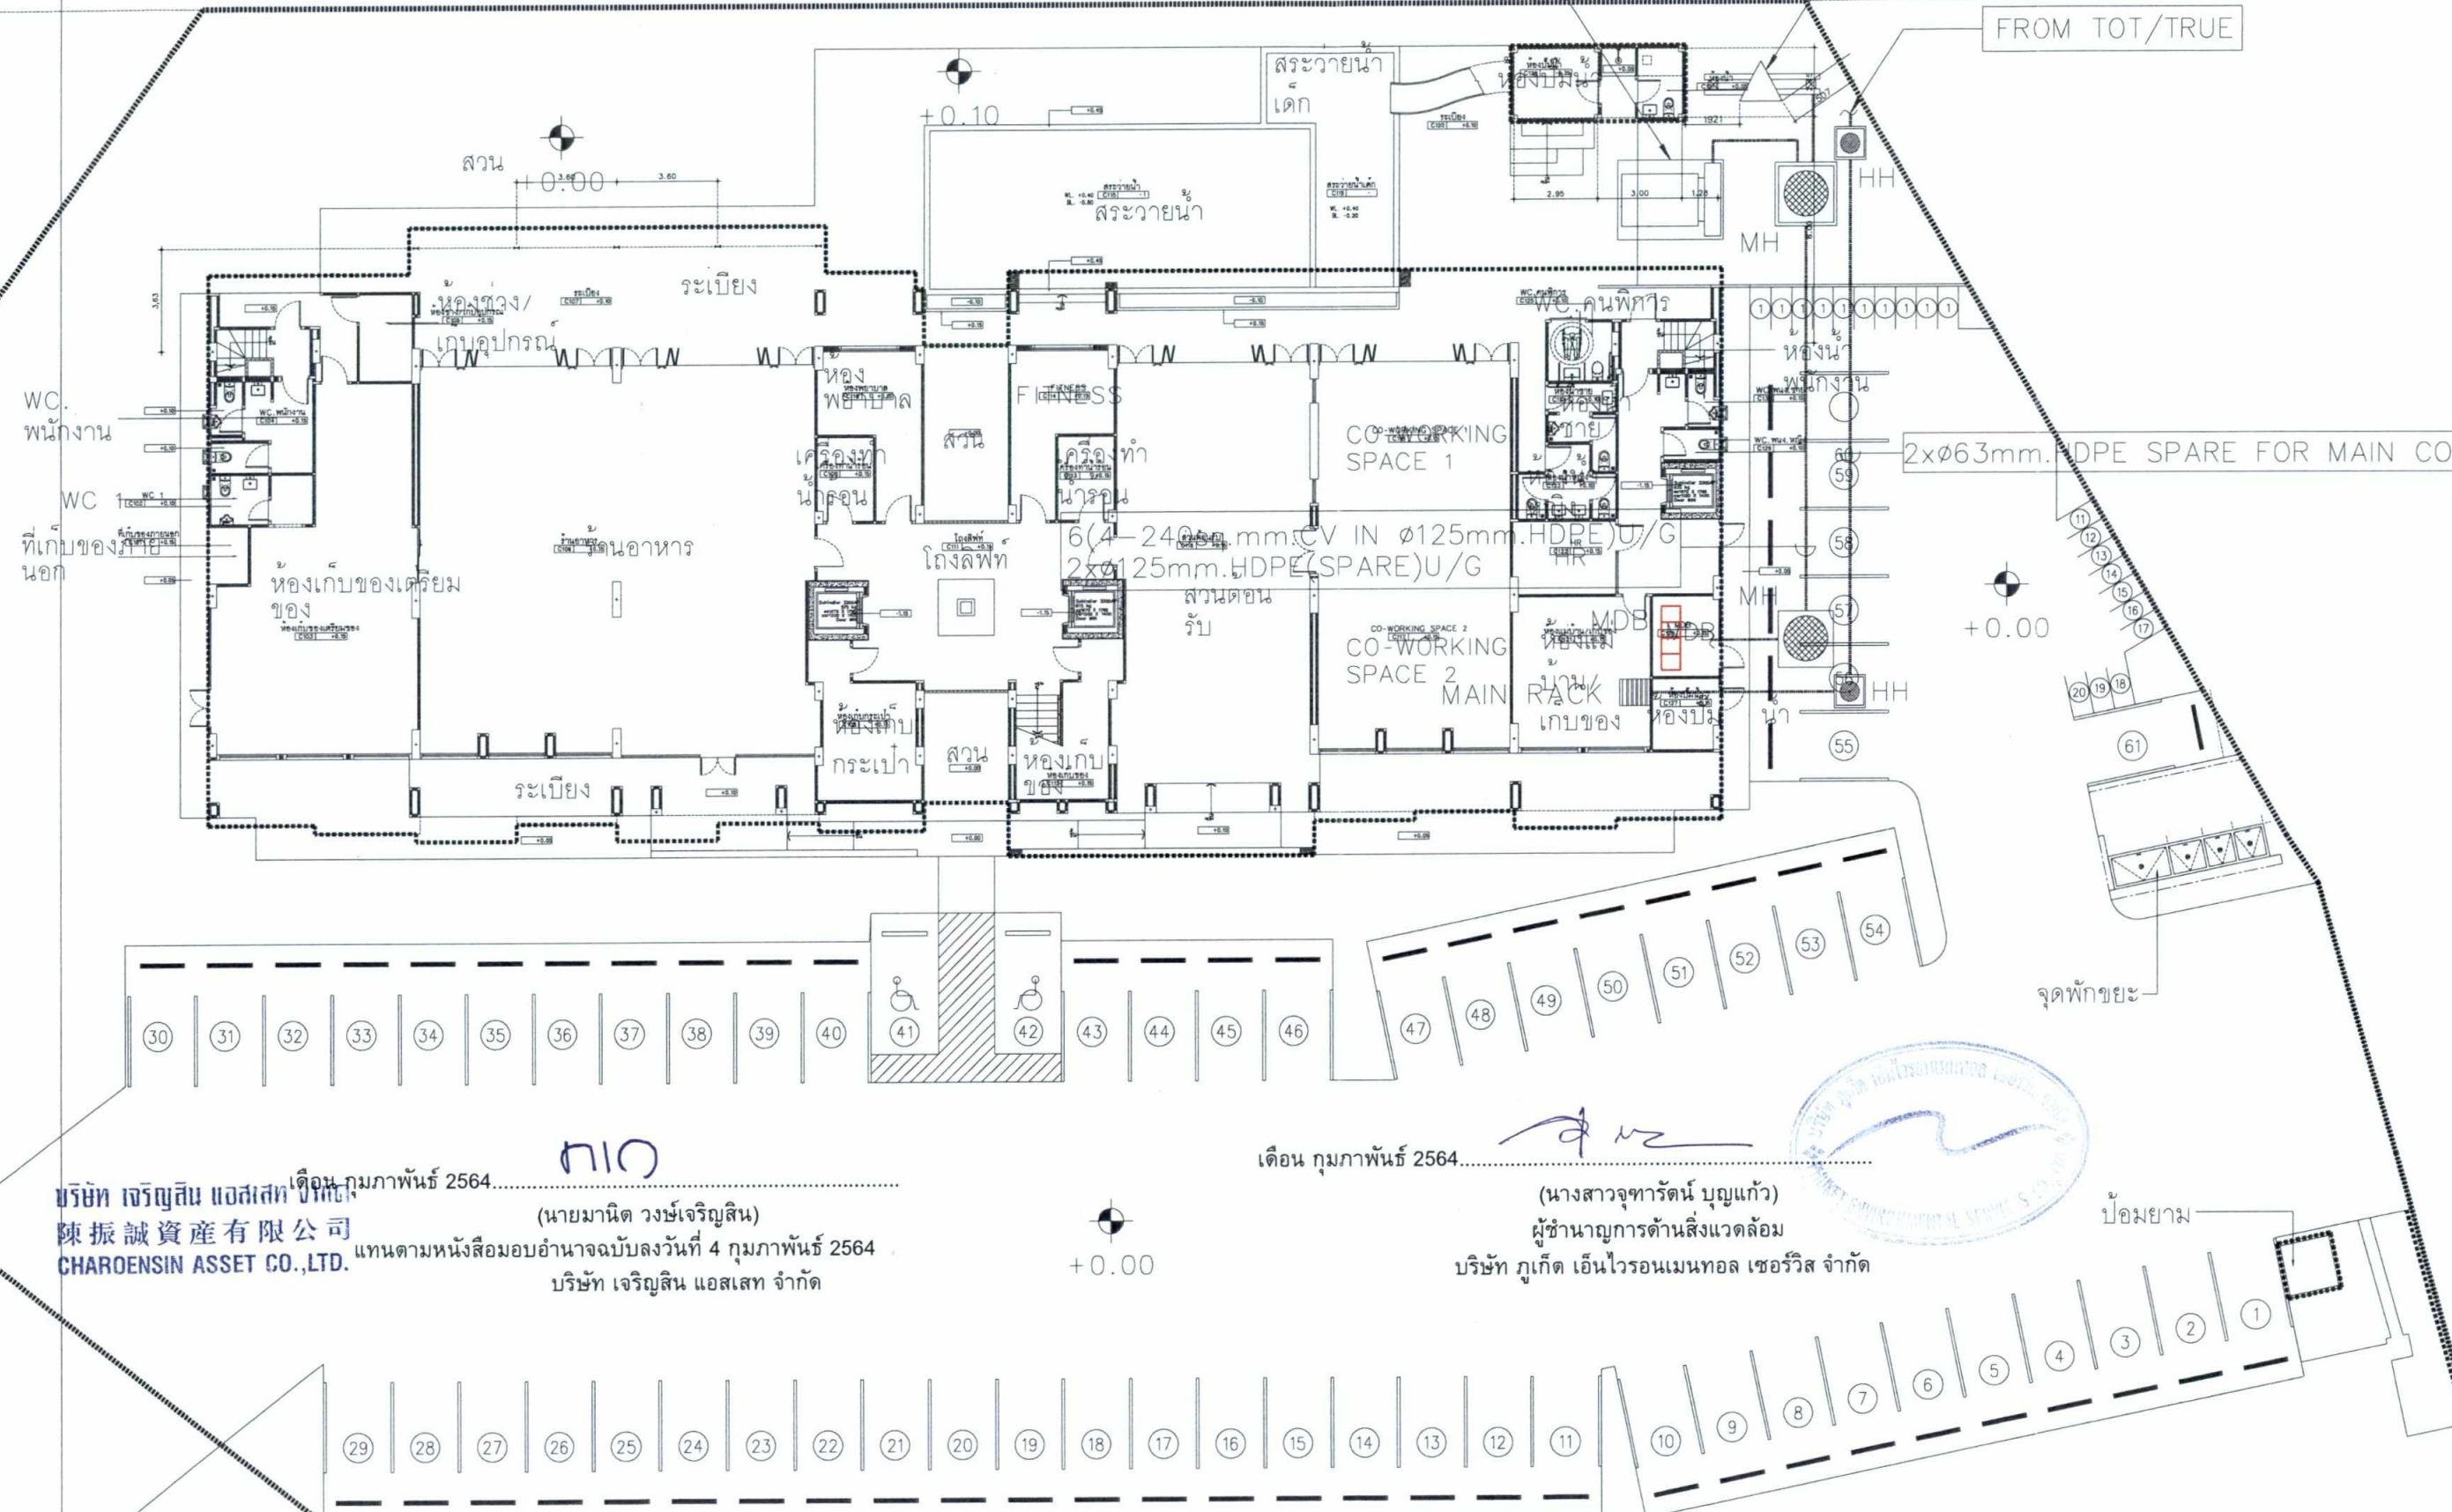
MAIN INCOMING ELECTRIC&COMMUNICATION SYSTEM LAYOUT FLOOR PLAN

TRANSFORMER 1250 KVA
3PHASE 4WIRE 33KV
OIL IMMERSED TYPE
INSTALLATION ON PLATE FORM

2xø63mm. HDPE SPARE FOR MAIN COMMU. U/G

6(4-24ø6mm.CV IN ø125mm.HDPE)U/G
2xø125mm.HDPE(SPARE)U/G
