เรื่อง แจ้งผลการพิจารณารายงานผลกระทบสิ่งแวดล้อมเบื้องต้นโครงการ โรงแรม ชบาน่า รีสอร์ท
(ดัดแปลงและเปลี่ยนแปลงการใช้อาคาร) ของบริษัท ชบา รีสอร์ท แอนด์ สปา จำกัด

มาตรการป้องกันและแก้ไขผลกระทบสิ่งแวดล้อม
และมาตรการติดตามตรวจสอบผลกระทบสิ่งแวดล้อม
ที่โครงการ โรงแรม ชบาน่า รีสอร์ท (ดัดแปลงและเปลี่ยนการใช้อาคาร)
ของ บริษัท ชบา รีสอร์ท แอนด์ สปา จำกัด
ตั้งอยู่ที่ ซอยเชิงทะเล 16 ตำบลเชิงทะเล อำเภอถลาง จังหวัดภูเก็ต
ต้องยึดถือปฏิบัติอย่างเคร่งครัด

ตารางที่ 1 มาตรการป้องกันและแก้ไขผลกระทบต่อสิ่งแวดล้อม โครงการ โรงแรม ชพานา รีสอร์ท (ดัดแปลงและเปลี่ยนการใช้อาคาร) ของ บริษัท ชบา รีสอร์ท แอนด์ สปา จำกัด

ตารางที่ 2 สรุปผลกระทบต่อสิ่งแวดล้อมที่สำคัญ มาตรการป้องกันและแก้ไขผลกระทบต่อสิ่งแวดล้อมและมาตรการติดตามตรวจสอบผลกระทบต่อสิ่งแวดล้อมของโครงการในช่วงเปิดดำเนินการ

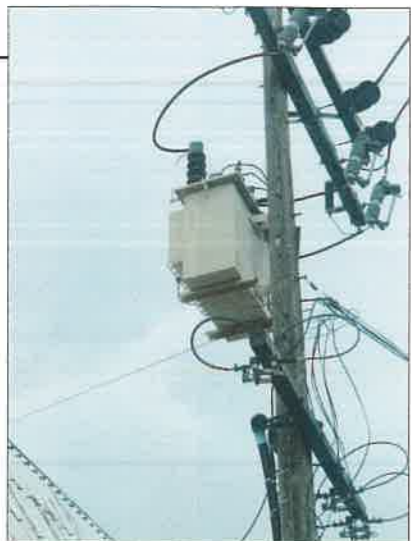
หม้อแปลงไฟฟ้า ขนาด 250 kVA

3.6 การใช้ไฟฟ้า	<p>โครงการขอรับบริการกระแสไฟฟ้าจากการไฟฟ้าส่วนภูมิภาคอำเภอกลาง โดยกระแสไฟฟ้าถูกปล่อยเข้าสู่หม้อแปลงไฟฟ้า ขนาด 250 kVA ซึ่งติดตั้งอยู่บริเวณด้านหน้าพื้นที่โครงการ เพื่อปรับแรงดันไฟฟ้าก่อนจ่ายเข้าสู่แผงควบคุมวงจรไฟฟ้ารวม (Main Distribute Board, MDB) และจ่ายเข้าสู่แผงควบคุมวงจรไฟฟ้าย่อยของแต่ละส่วนของโครงการต่อไป</p> <p>โครงการ กระแสไฟฟ ประมาณ 1</p>	<p>(1) รณรงค์ให้ผู้พักอาศัยในโครงการมีกิจวัตรประจำวันและพฤติกรรมในการประหยัดไฟฟ้า ดังนี้</p> <ul style="list-style-type: none"> - ปิดสวิตซ์ไฟ และเครื่องใช้ไฟฟ้าทุกชนิดเมื่อเลิกใช้งาน สร้างให้เป็นนิสัยในการดับไฟทุกครั้งทีออกจากห้อง - เลือกซื้อเครื่องใช้ไฟฟ้าที่ได้มาตรฐาน ดูฉลากแสดงประสิทธิภาพให้แน่ใจทุกครั้งก่อนตัดสินใจซื้อหากมีอุปกรณ์ไฟฟ้าเบอร์ 5
