เรื่อง แจ้งผลการพิจารณารายงานผลกระทบสิ่งแวดล้อมเบื้องต้นโครงการโรงแรม เดอะบลูไฮเทล ของบริษัท เดอะ บลู ไฮเทล จำกัด

**มาตรการป้องกันและแก้ไขผลกระทบสิ่งแวดล้อม และมาตรการติดตามตรวจสอบผลกระทบ  
สิ่งแวดล้อม โครงการโรงแรม เดอะบลูไฮเทล ของบริษัท เดอะ บลู ไฮเทล จำกัด  
ต้องยึดถือปฏิบัติอย่างเคร่งครัด**

ตารางที่ 1 สรุปผลกระทบสิ่งแวดล้อม มาตรการป้องกันและแก้ไขผลกระทบสิ่งแวดล้อม และมาตรการติดตามตรวจสอบผลกระทบสิ่งแวดล้อม โครงการโรงแรม เดอะบลูไฮเทล ของบริษัท เดอะ บลู ไฮเทล จำกัด ระยะก่อสร้าง

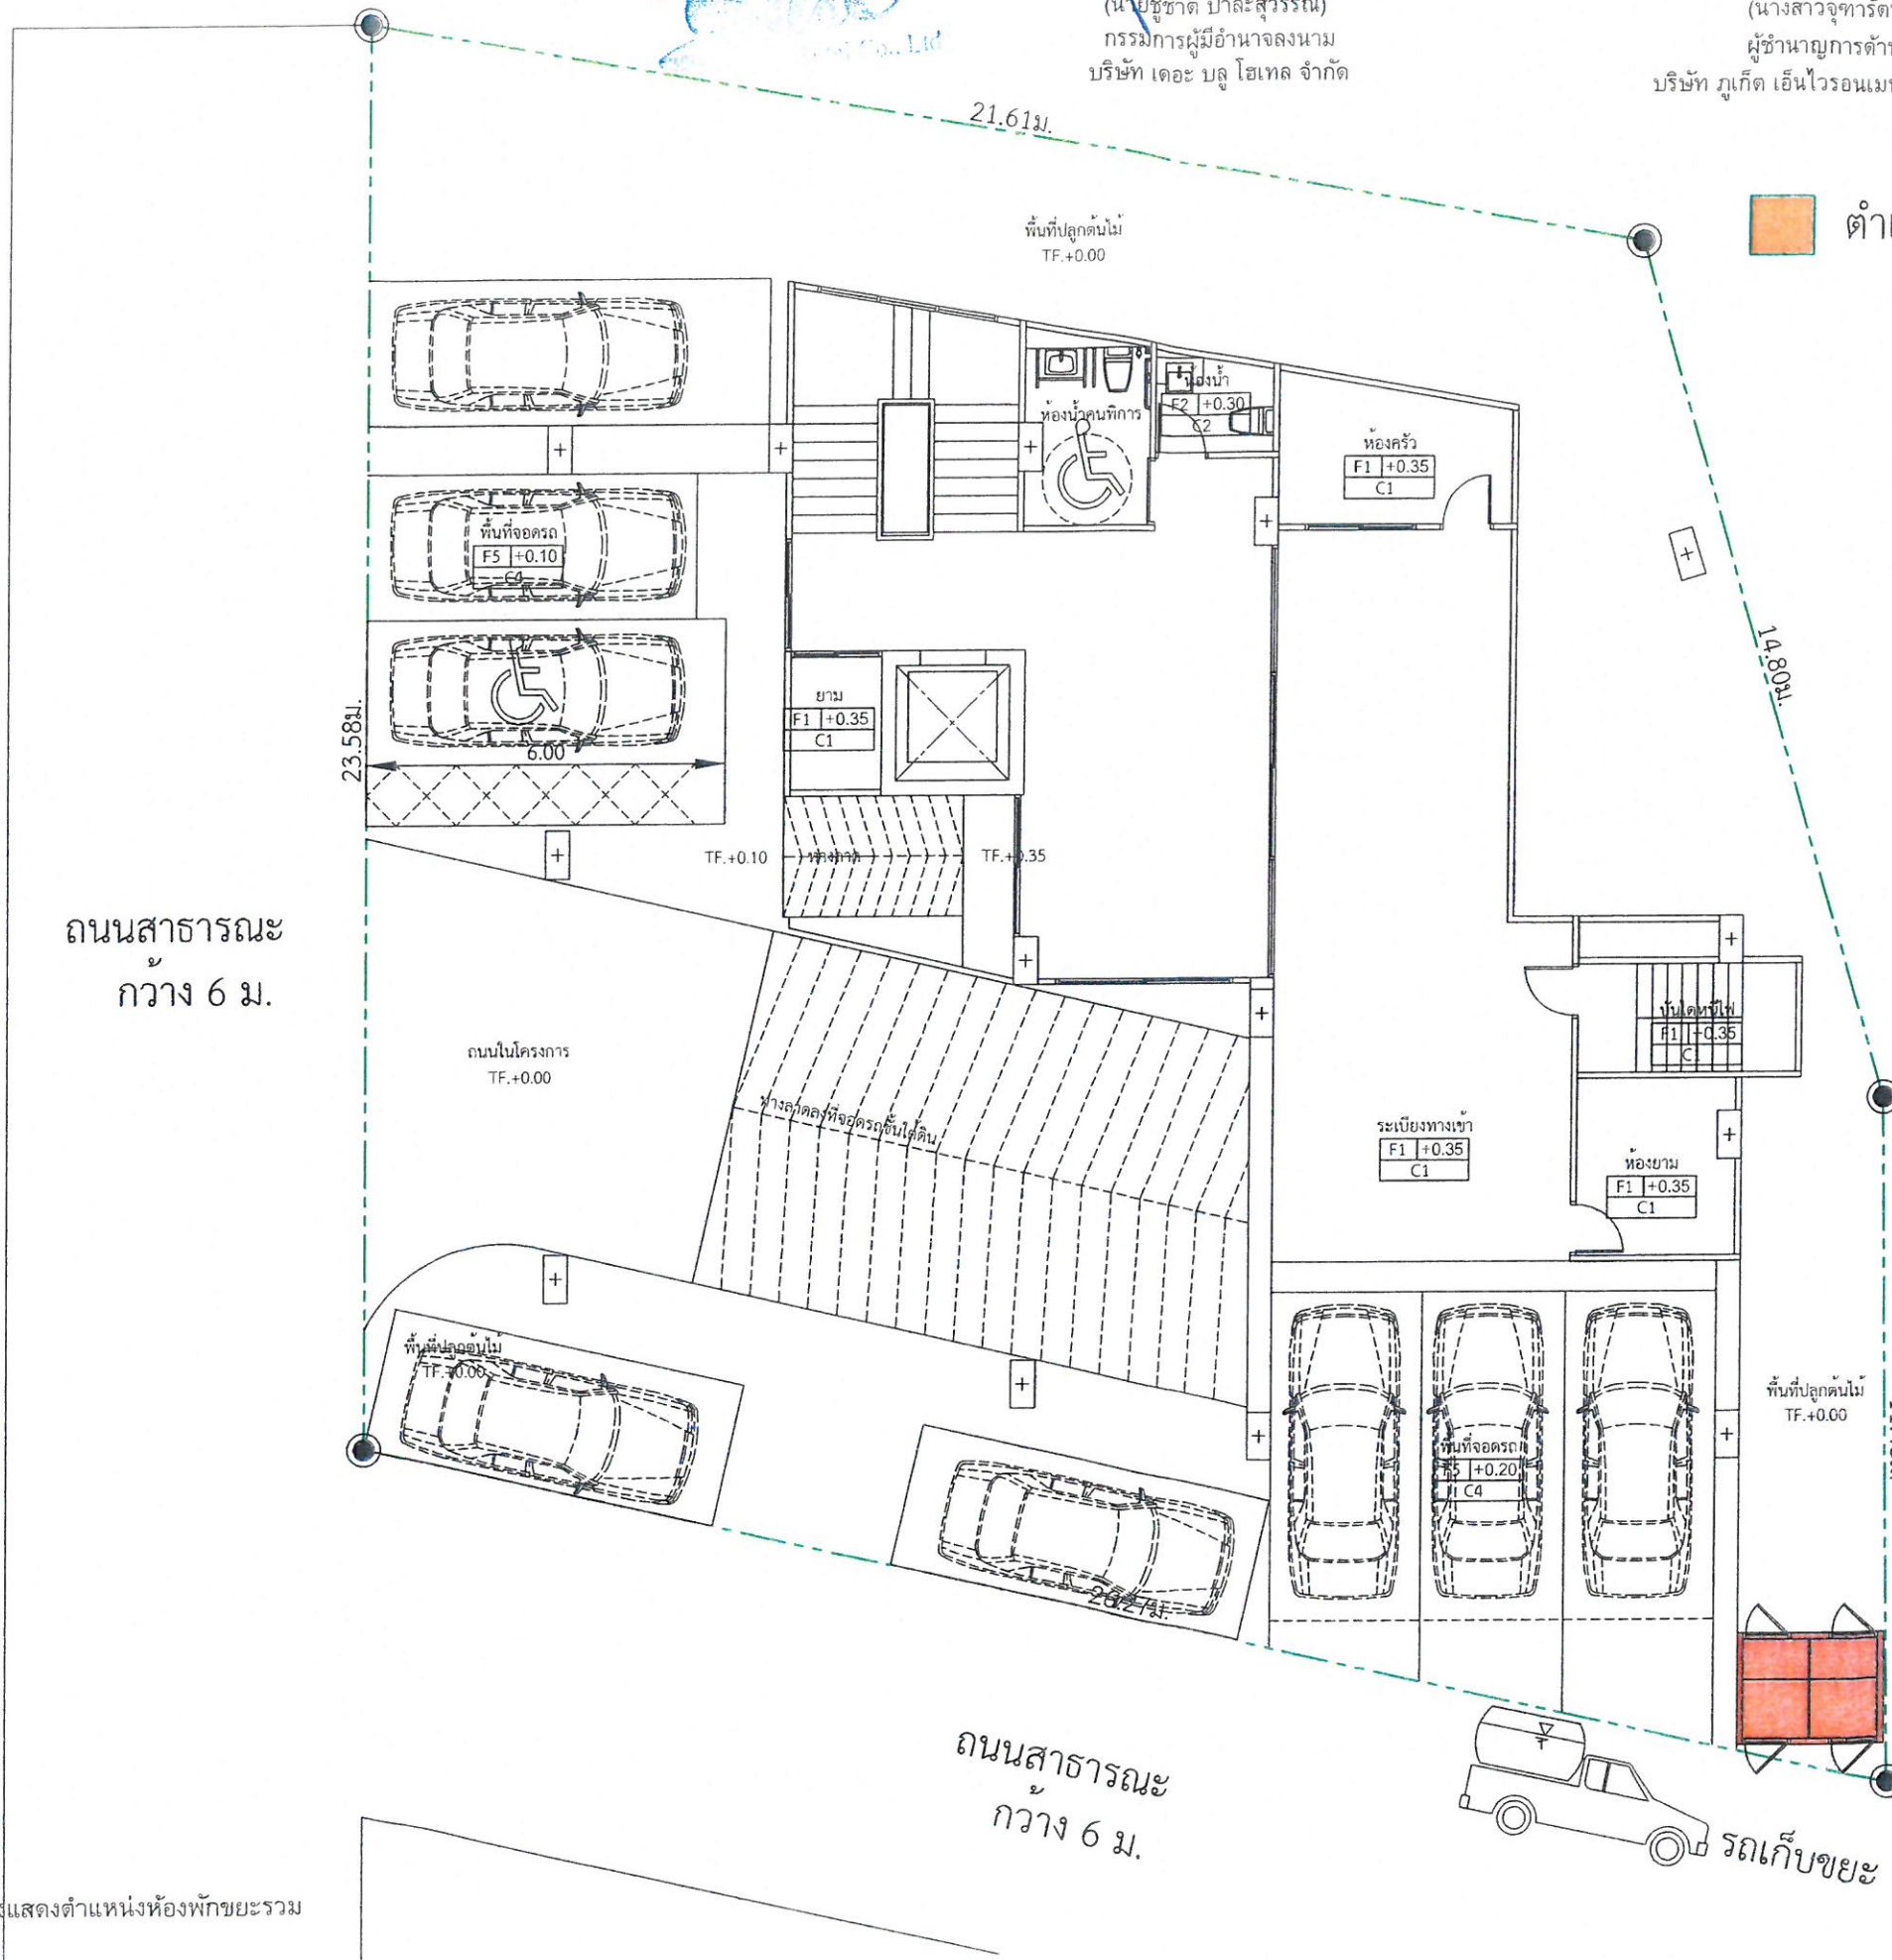
รูปที่ 5 แสดงตำแหน่งห้องพักขยะรวม

ตำแหน่งห้องพักขยะ สูง 1 เมตร

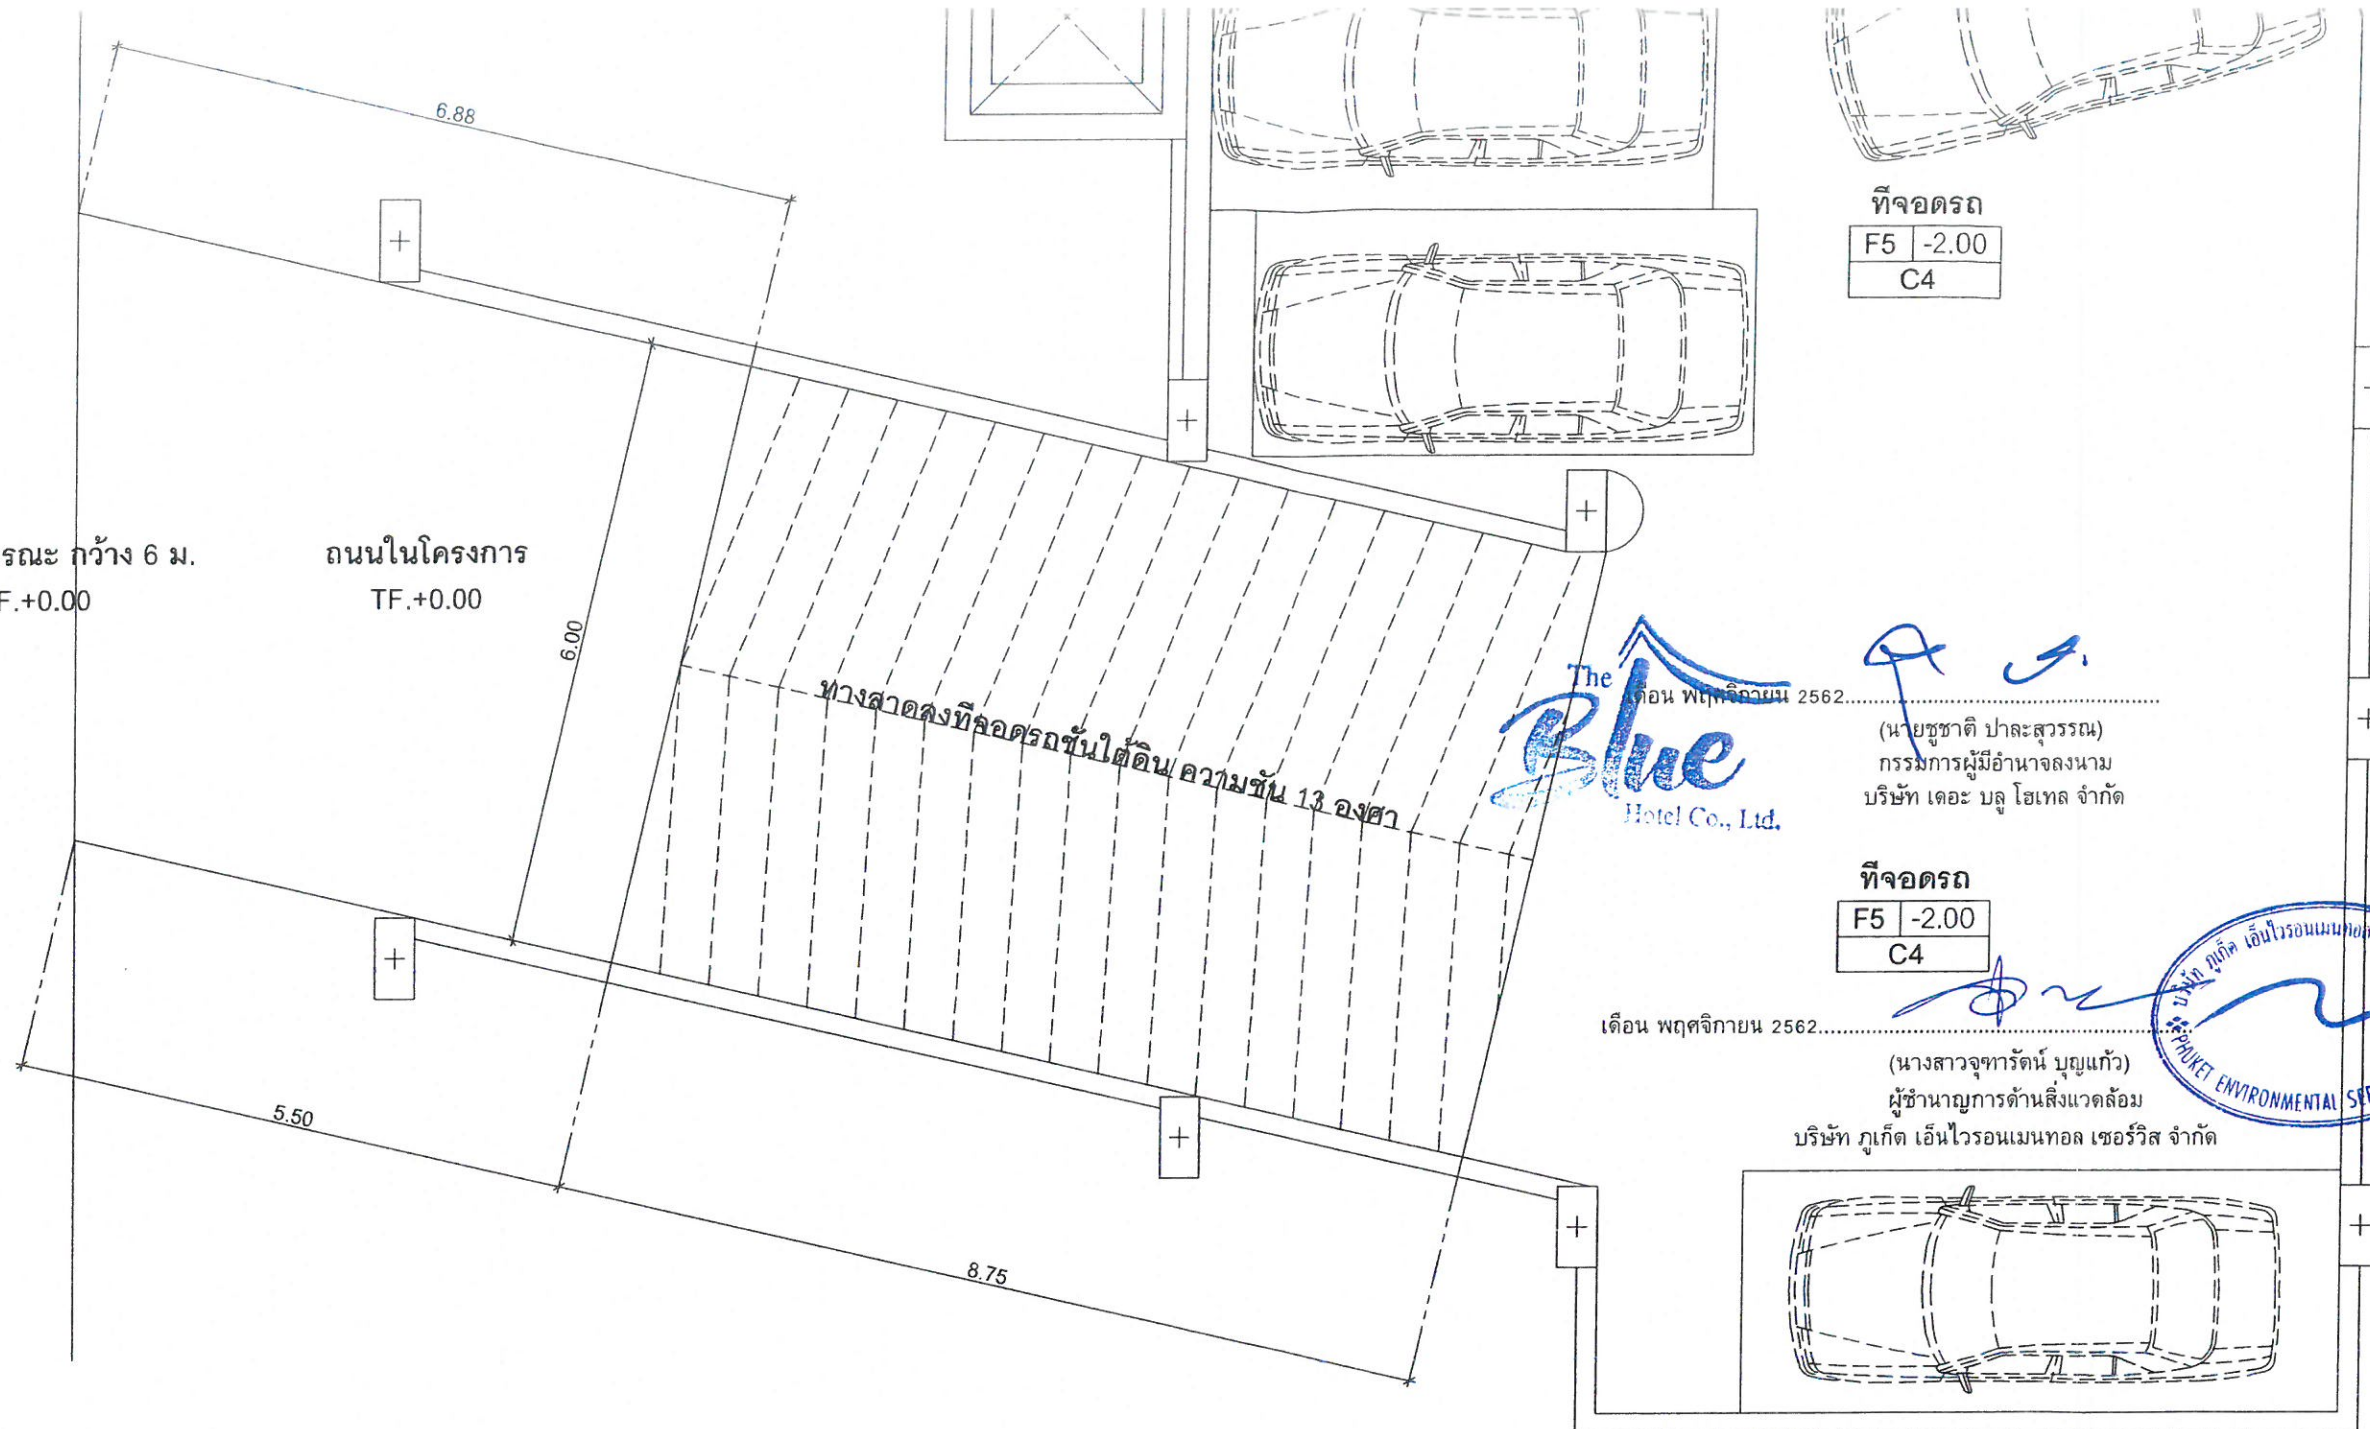
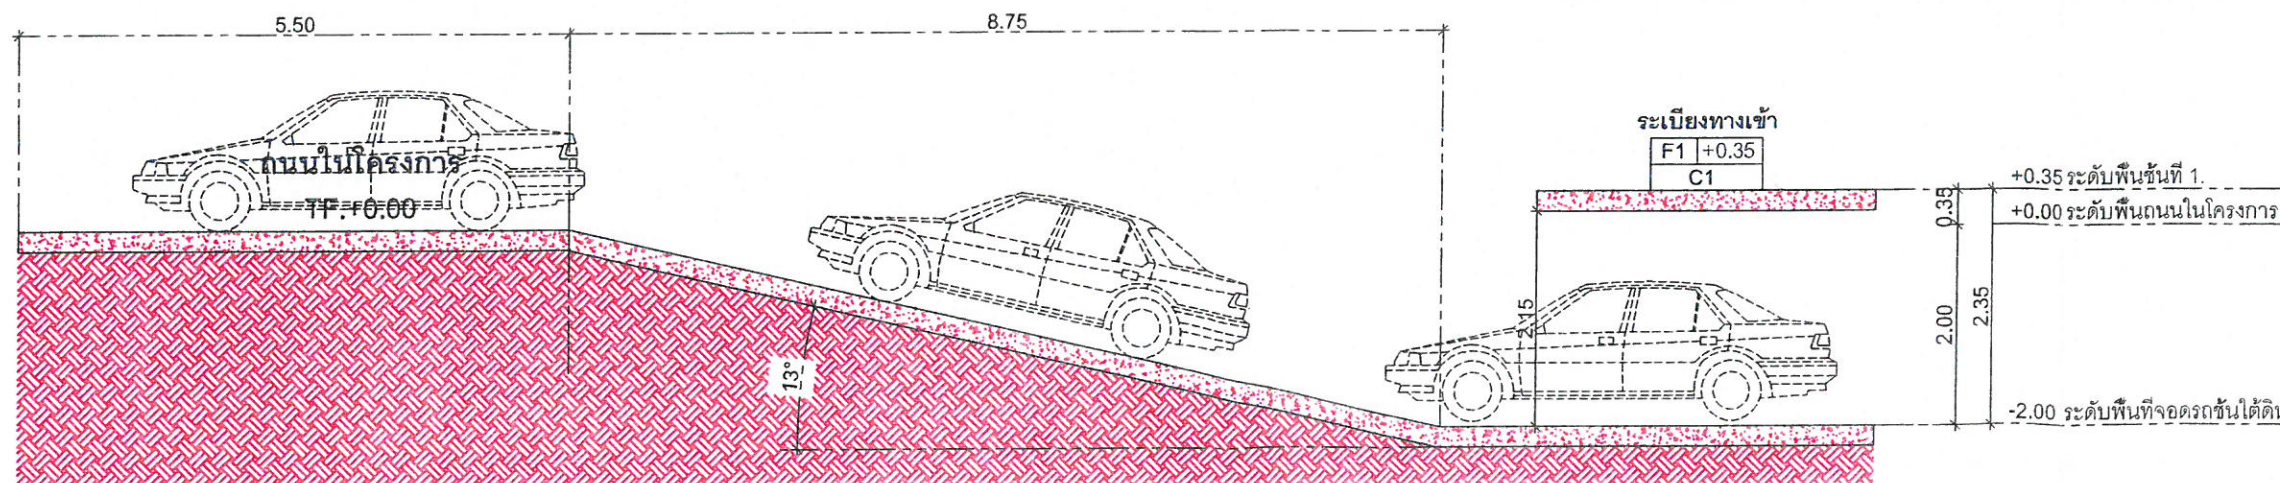
รูปที่ 16 แบบขยายทางเข้าออกโครงการ

แบบแปลนขยายทางเข้าออกในโครงการ  
SCALE A3-1:75

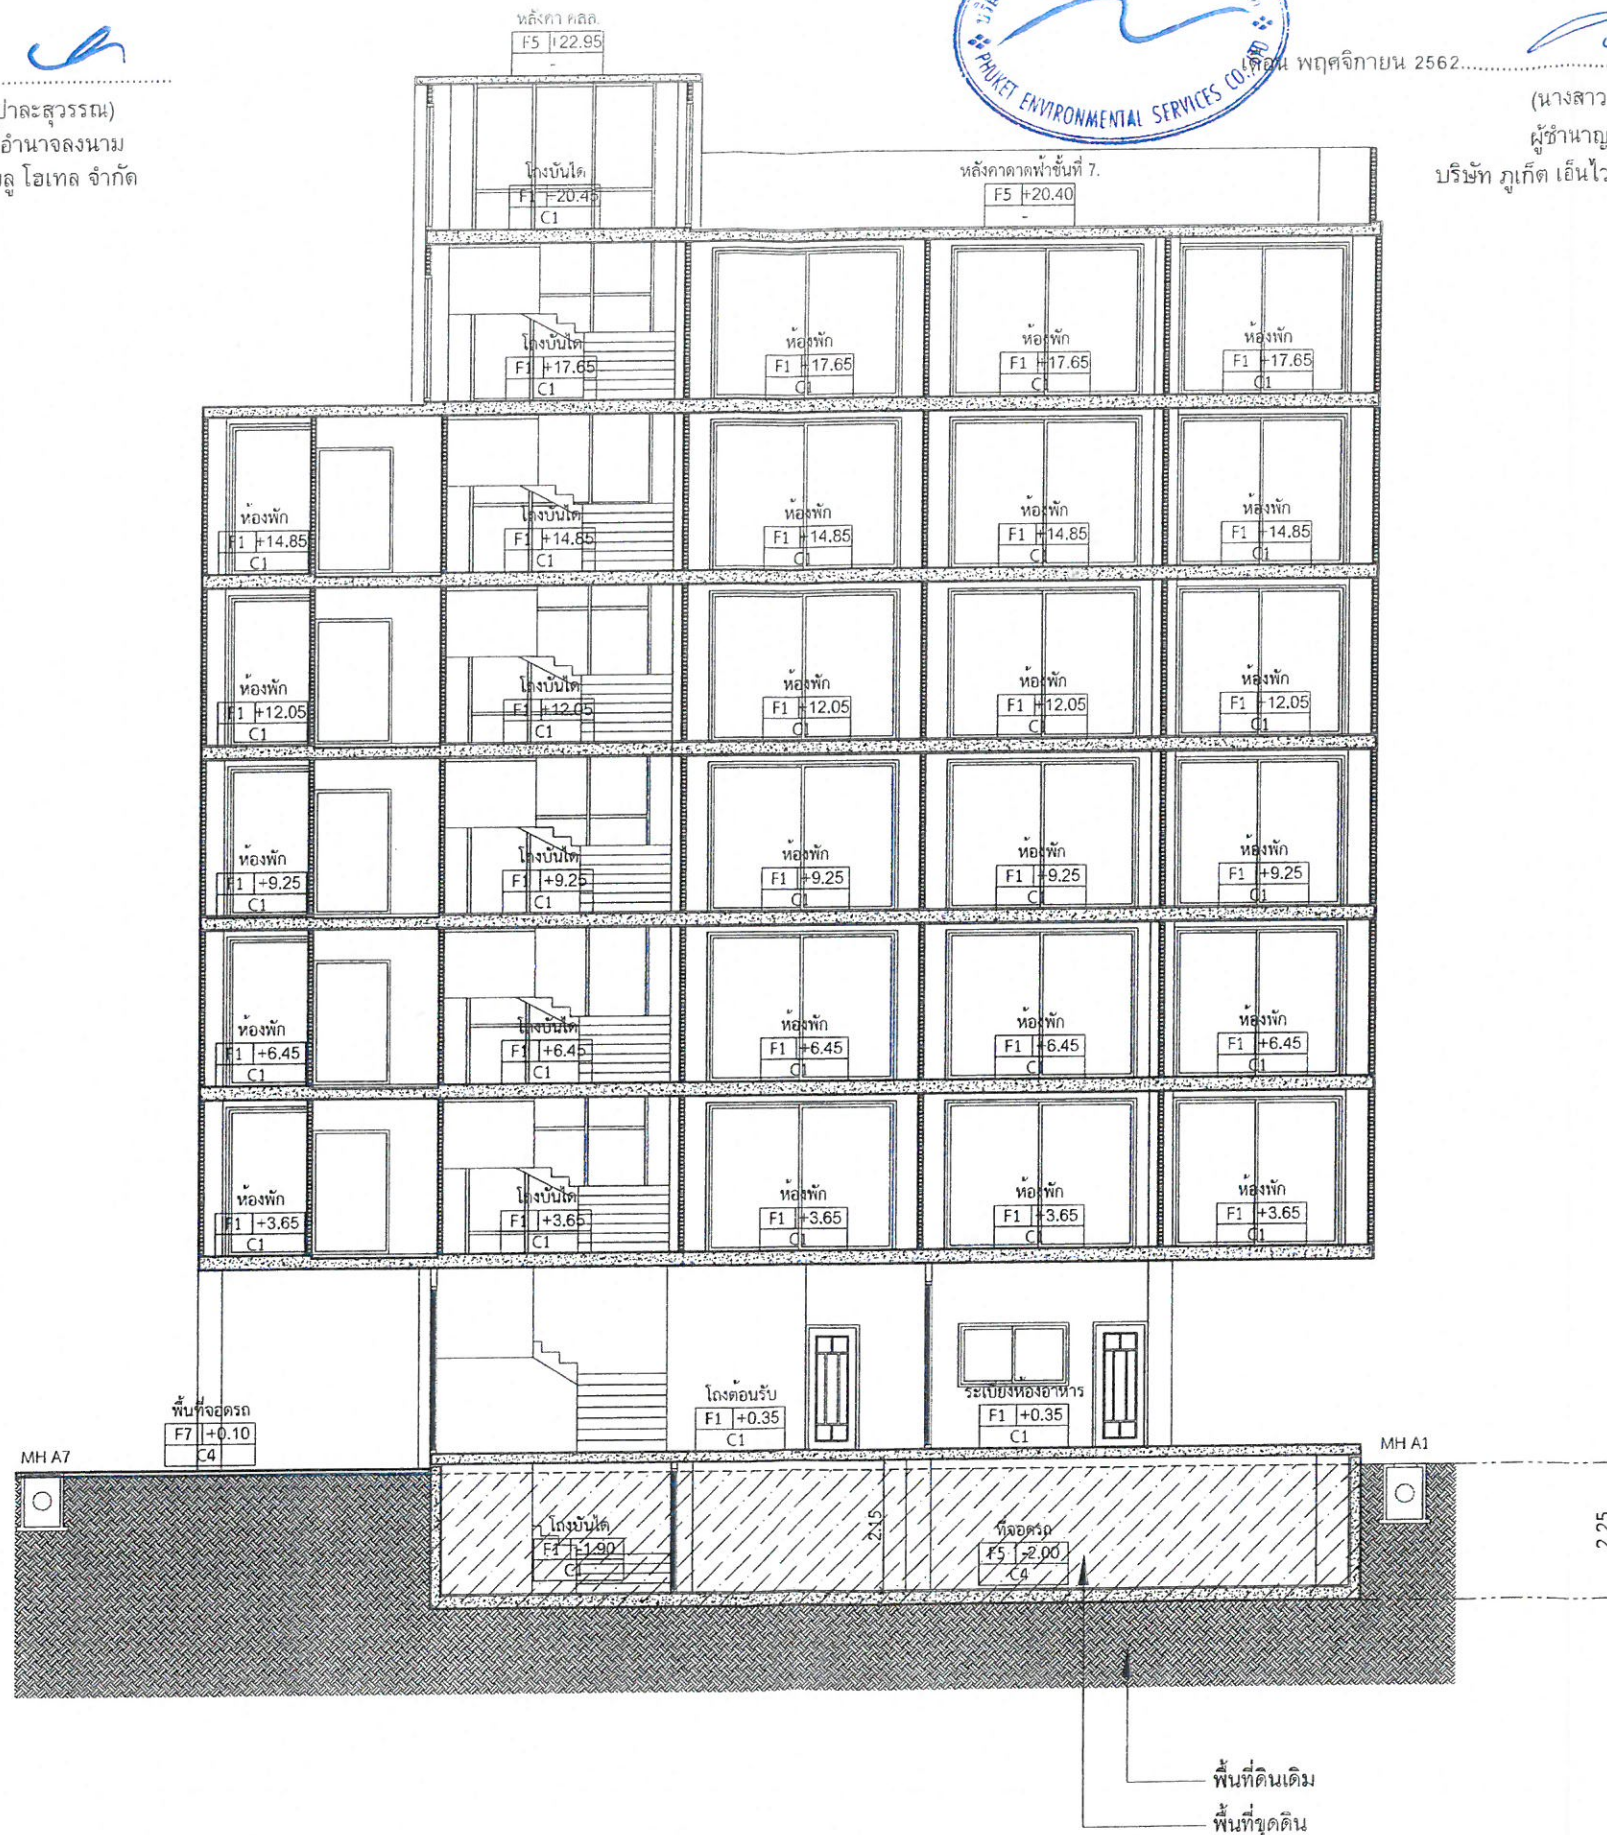
รูปตัดแสดงความลึกพื้นที่ขุดดิน  
SCALE A3-1:125
