เรื่อง แจ้งผลการพิจารณารายงานผลกระทบสิ่งแวดล้อมเบื้องต้นโครงการ ไทยไลฟ์ โฮมสเตย์ รีสอร์ท แอนด์ สปา  
(เปลี่ยนการใช้อาคารและส่วนขยาย) ของบริษัท หมู่บ้านวิถีไทย จำกัด

เรื่อง ผลการพิจารณารายงานผลกระทบสิ่งแวดล้อมเบื้องต้นโครงการ ไทยไลฟ์ โฮมสเตย์ รีสอร์ท แอนด์ สปา (เปลี่ยนการใช้อาคารและส่วนขยาย) จากเดิม โครงการ ไทยไลฟ์ โฮมสเตย์ รีสอร์ท แอนด์ สปา (ส่วนขยาย) ของบริษัท หมู่บ้านวิถีไทย จำกัด

ตารางที่ 1 มาตรการป้องกันและแก้ไขผลกระทบสิ่งแวดล้อม และมาตรการติดตามตรวจสอบผลกระทบสิ่งแวดล้อมโครงการ ไทยไลฟ์ โฮมสเตย์ รีสอร์ท แอนด์ สปา (เปลี่ยนการใช้อาคารและส่วนขยาย) ของบริษัท หมู่บ้านวิถีไทย จำกัด

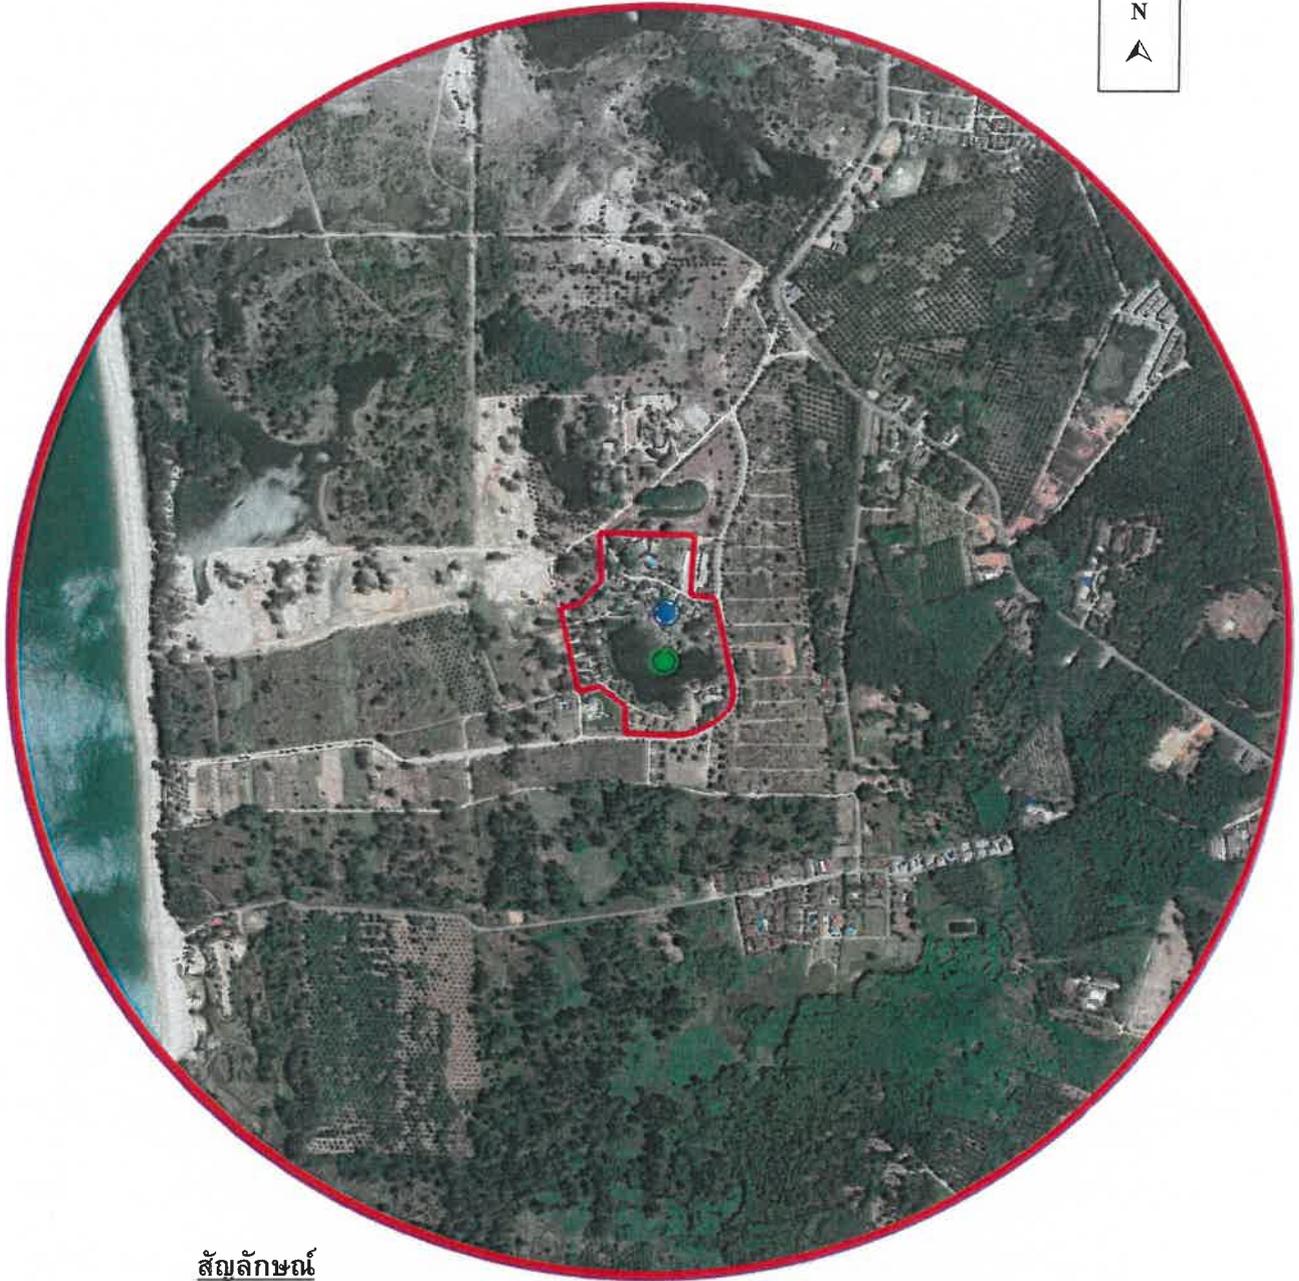
**รูปที่ 1 ฝั่งแสดงจุดตรวจวัดคุณภาพอากาศ และจุดตรวจคุณภาพสระน้ำบริเวณโครงการในระยะ  
ดำเนินการ**

จุดตรวจวัดคุณภาพอากาศ บริเวณพื้นที่โครงการ

จุดเก็บน้ำบริเวณสระน้ำภายในพื้นที่โครงการ

2. คุณภาพอากาศ	- บริเวณพื้นที่โครงการ (รูปที่ 1)	- ฝุ่นละอองรวม (TSP)	- ตรวจวัดโดยระบบกราวิเมตริก (Gravimetric) ด้วยเครื่องเก็บตัวอย่างอากาศ TSP ชนิดไฮโวลูม (High Volume Air Sampler)	- ทุก 6 เดือน ตลอดระยะเวลาดำเนินการ	- บริษัท หมู่บ้านวิถีไทย จำกัด

- สระน้ำของโครงการ (รูปที่ 1)	- ฝุ่นละอองขนาดเล็ก (PM10)	- ตรวจวัดโดยระบบกราวิเมตริก (Gravimetric) ด้วยเครื่องเก็บตัวอย่างอากาศ PM10 ชนิดไฮโวลูม (High Volume Air Sampler)	- ทุก 6 เดือน ตลอดระยะเวลาดำเนินการ	- บริษัท หมู่บ้านวิถีไทย จำกัด

3. นิเวศวิทยาทางน้ำ	- สระน้ำของโครงการ (รูปที่ 1)	- ความเป็นกรดต่าง	- pH meter	- ทุก 6 เดือน ตลอดระยะเวลาดำเนินการ	- บริษัท หมู่บ้านวิถีไทย จำกัด
		- บีโอดี	- วิธี Azide Modification

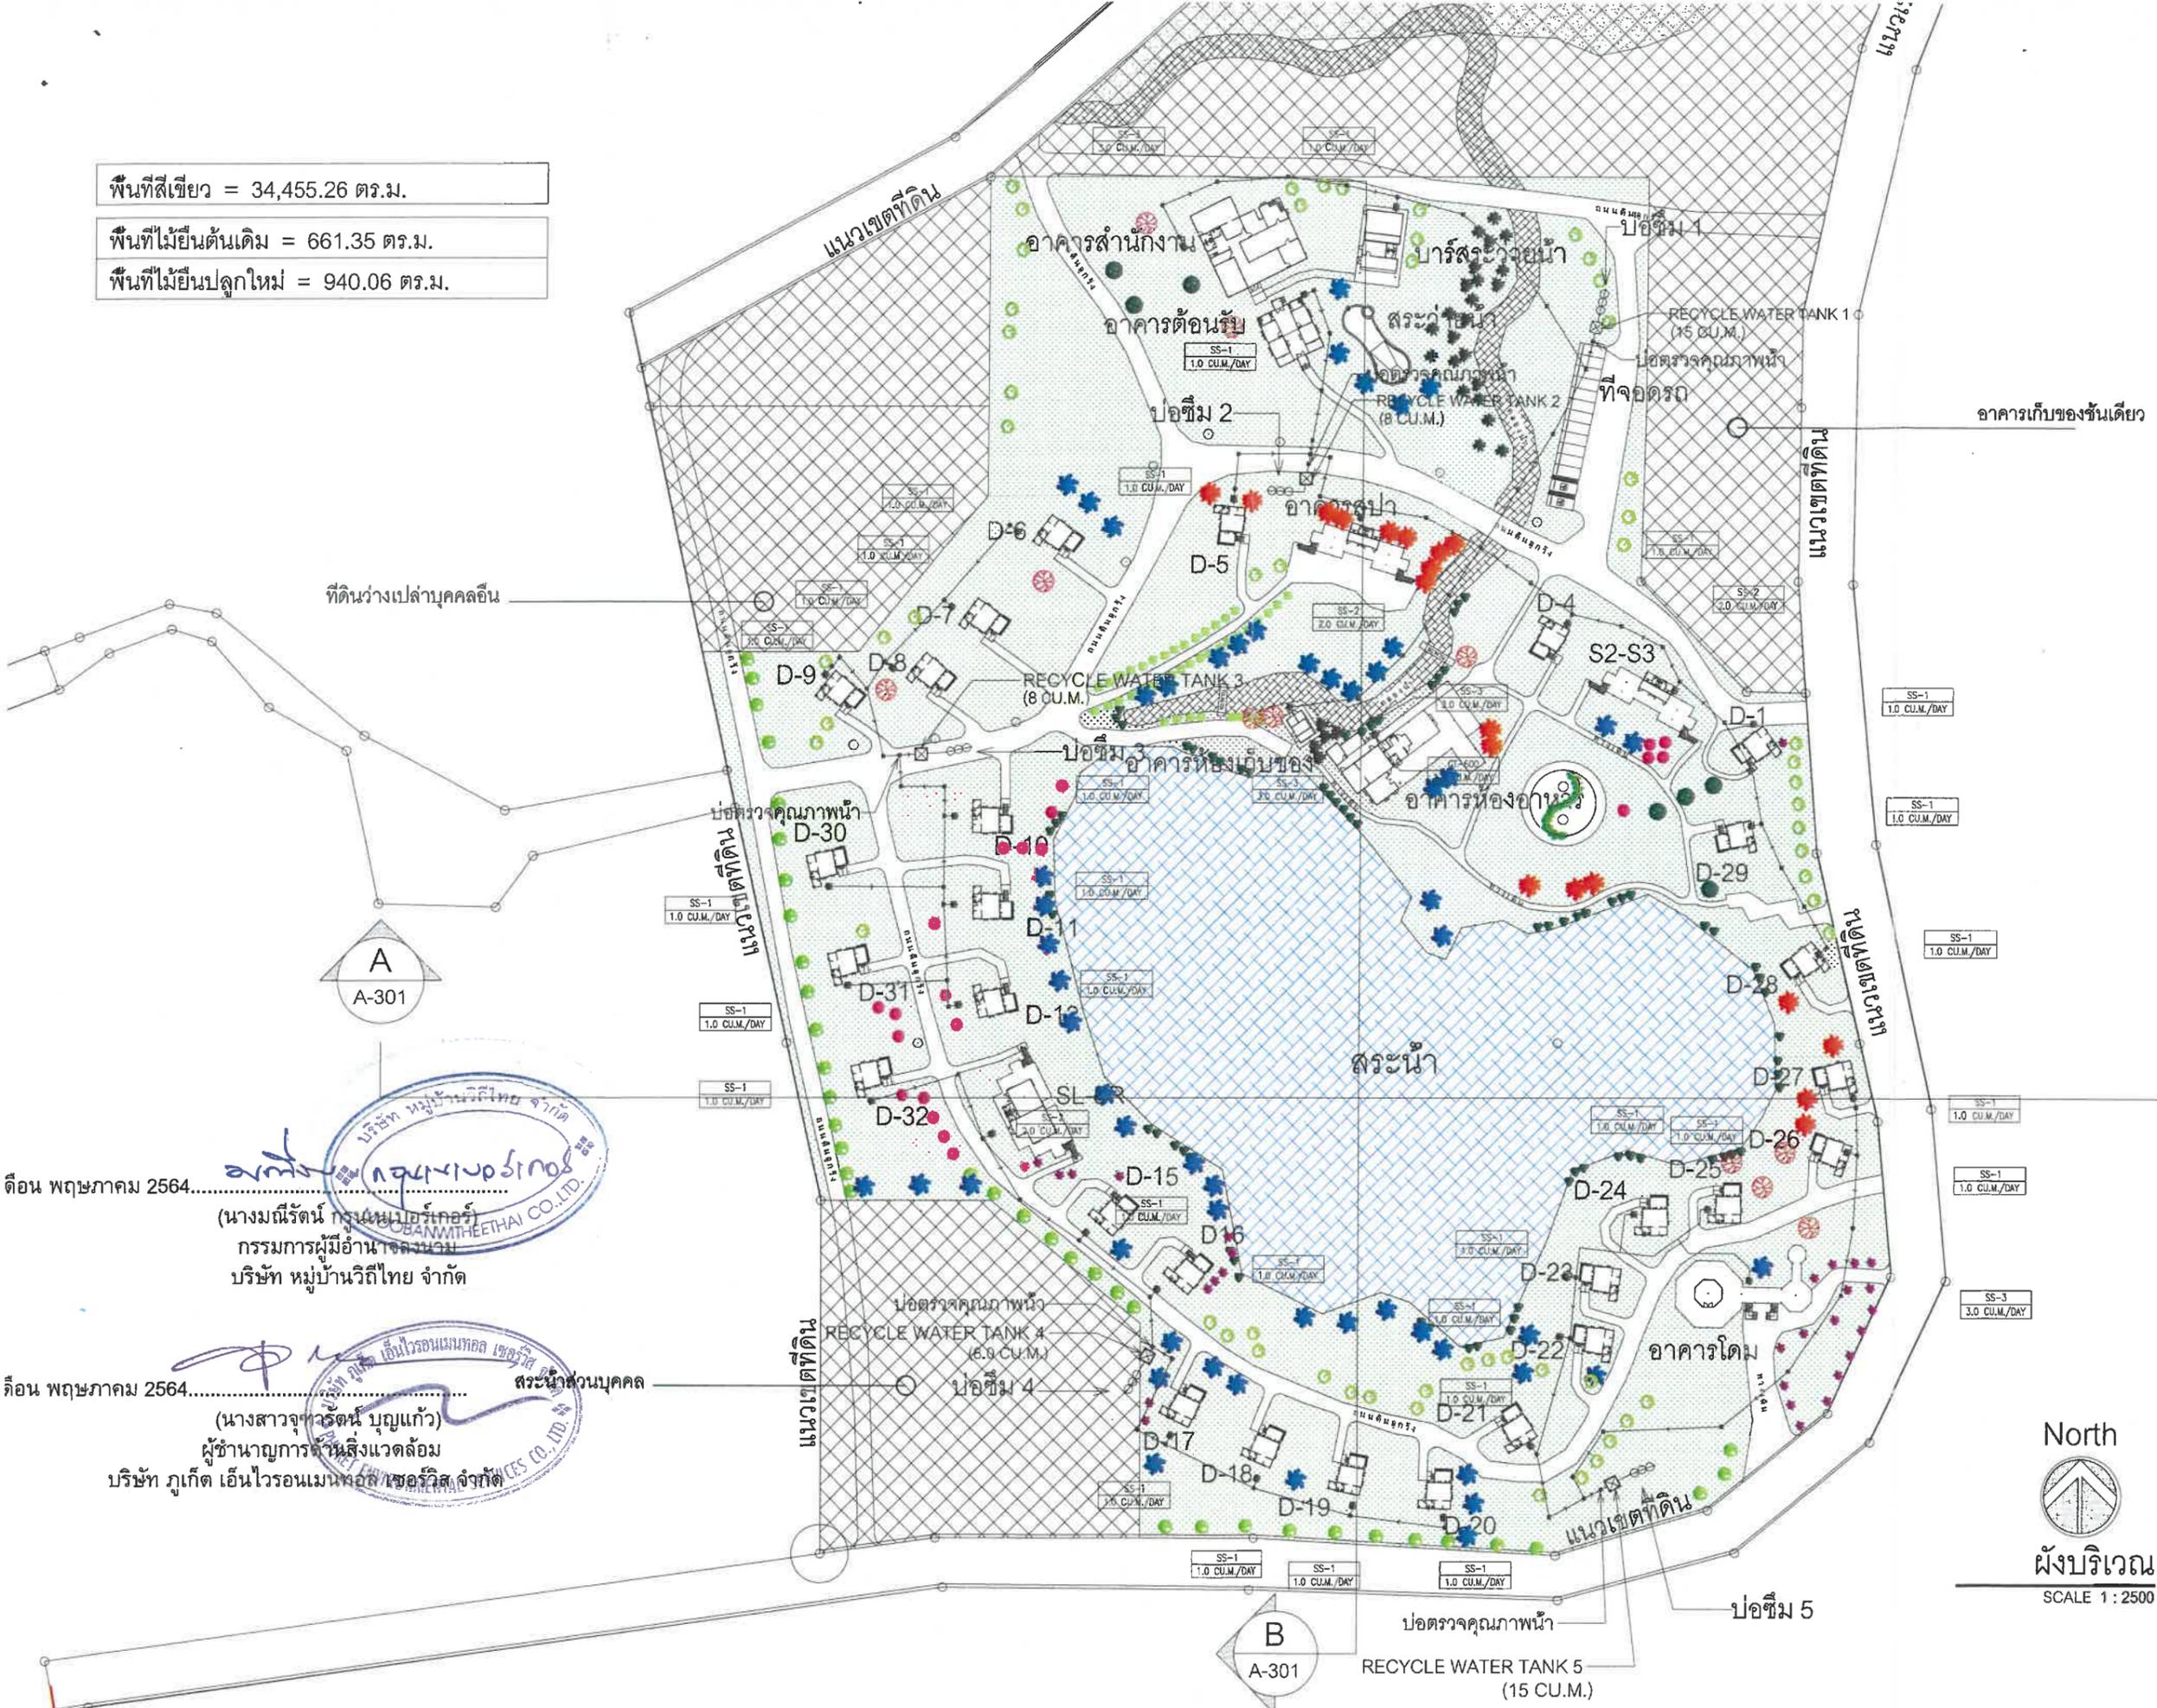
พื้นที่ไม้ยืนต้นเดิม = 661.35 ตร.ม.

พื้นที่ไม้ยืนปลูกใหม่ = 940.06 ตร.ม.

สัญลักษณ์	ชื่อพันธุ์ไม้	ขนาดเส้นผ่านศูนย์กลาง ทรงท่อน (ม.)	พื้นที่ร่มเงา (ตร.ม.)	จำนวน (ต้น)	พื้นที่รวม (ตร.ม.)
	ต้นหูกระจก	4.5	15.90	8	127.20
	ต้นมะพร้าว	3.5	9.62	15	144.30
	ต้นมะขาม	3.5	9.62	7	67.34
	ต้นสน	5.0	19.63	5	98.15
	ต้นปาล์ม	1.5	1.76	20	35.20
	ต้นไม้	1.5	1.76	4	7.04
	ต้นแคนา	2.0	3.14	58	182.12
รวมพื้นที่ไม้ยืนต้นเดิม					661.35

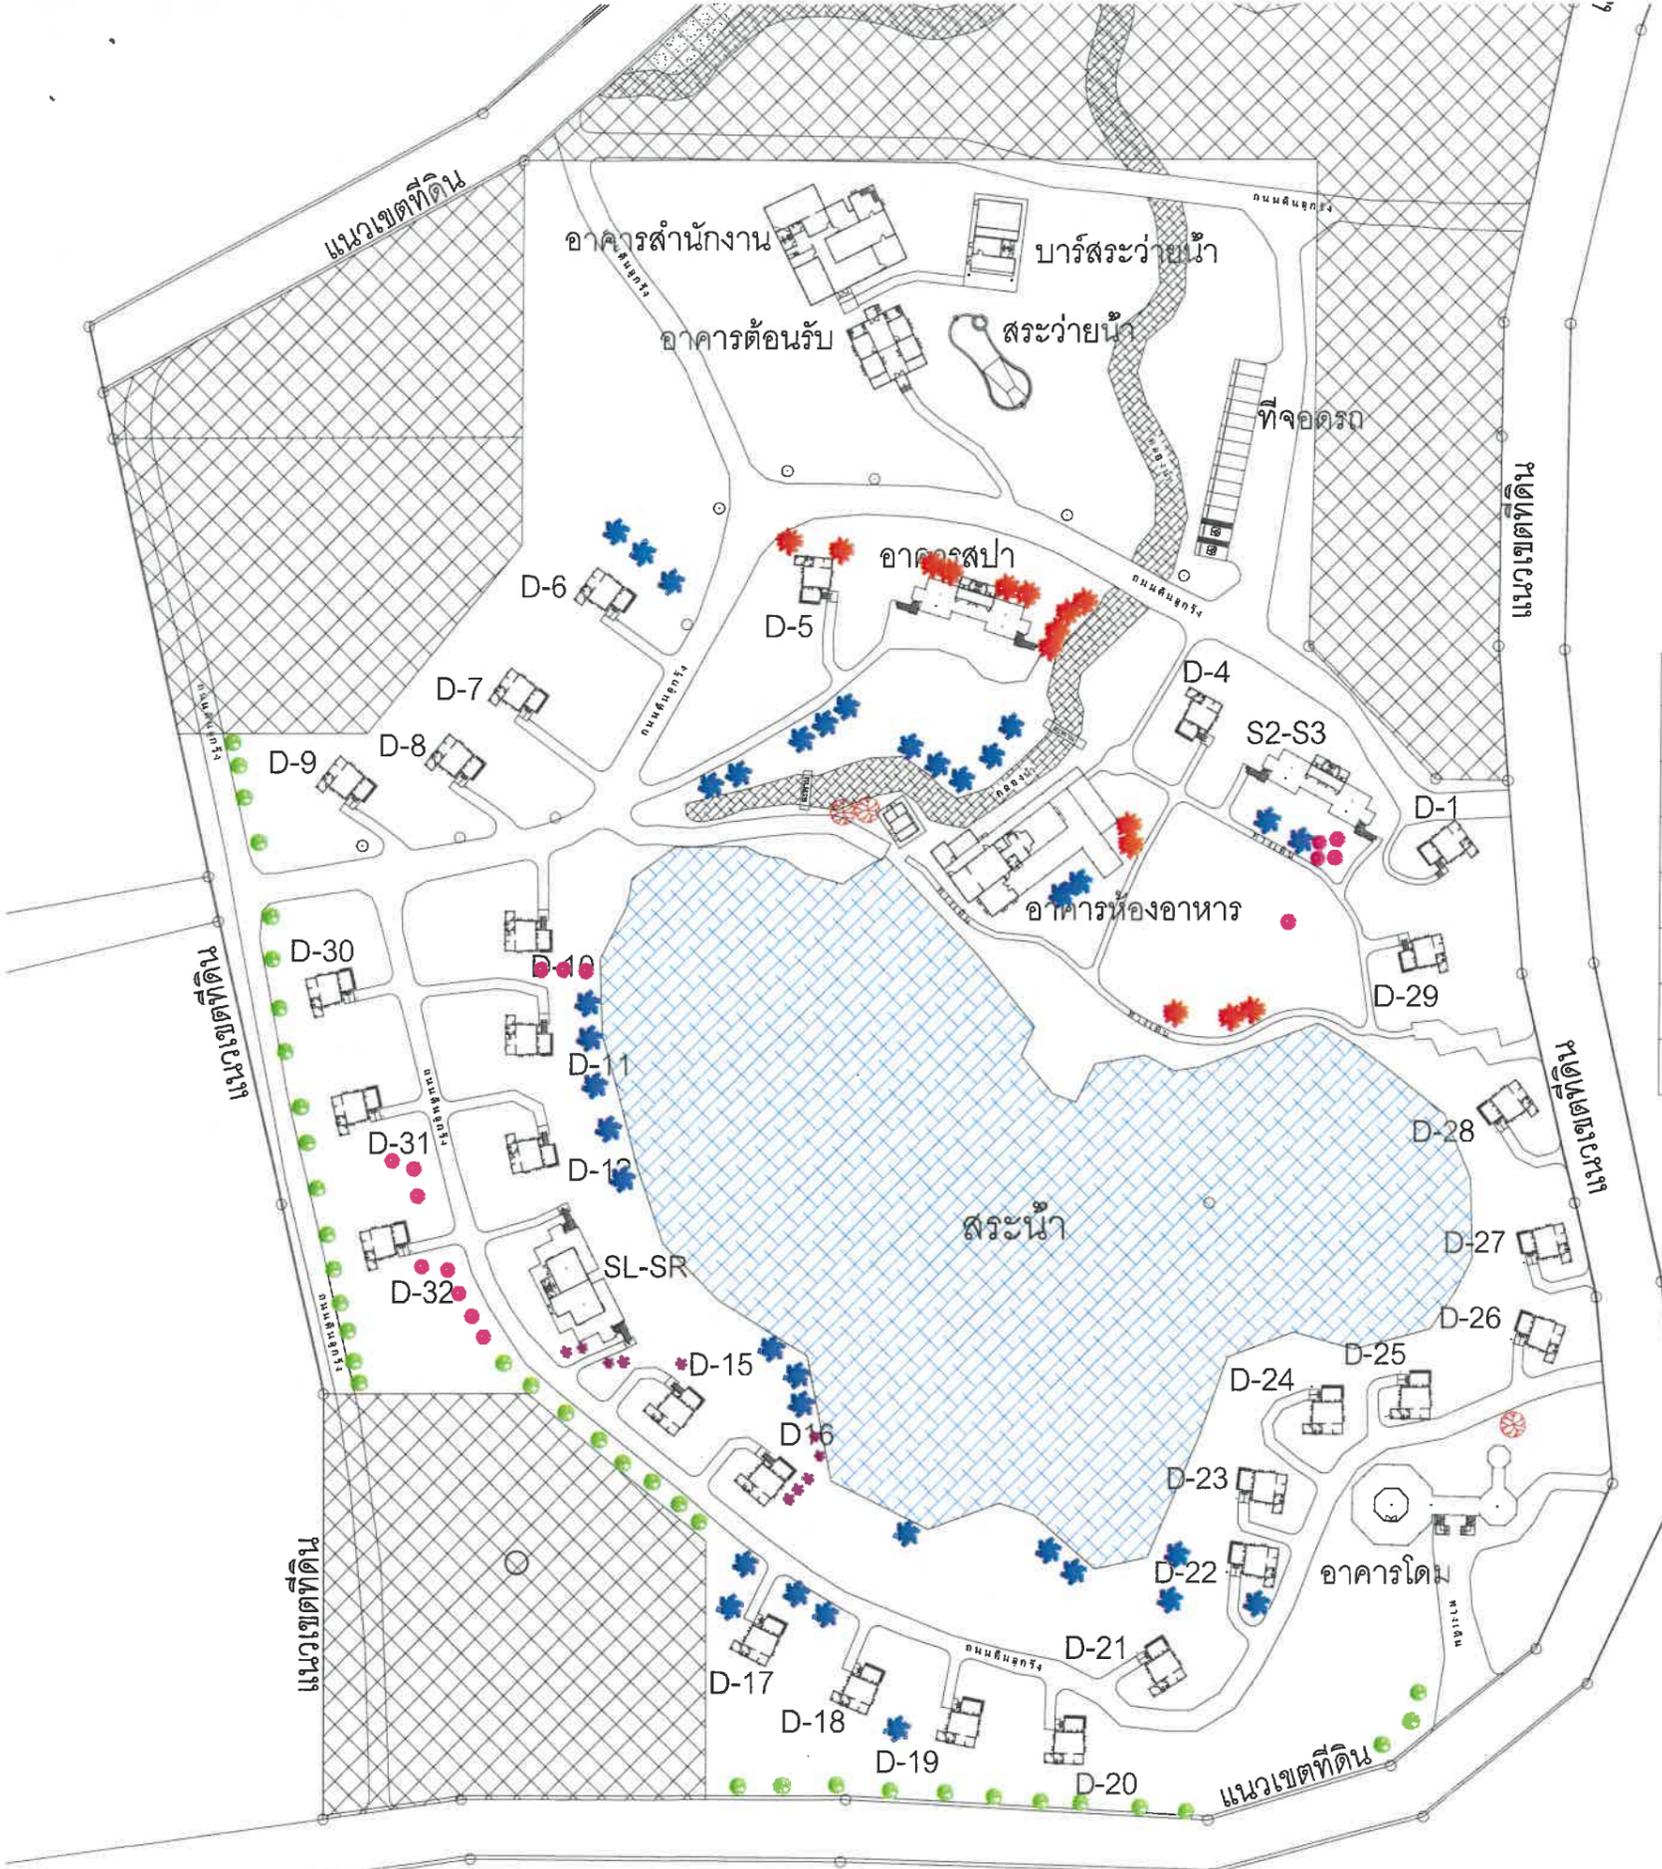
SCALE 1 : 2500

สัญลักษณ์	ชื่อพันธุ์ไม้	ขนาดเส้นผ่านศูนย์กลาง ทรงพุ่ม (ม.)	พื้นที่รวม (ตร.ม.)	จำนวน (ต้น)	พื้นที่รวม (ตร.ม.)
	ต้นหูกระจก	4.5	15.90	3	47.70
	ต้นมะพร้าว	3.5	9.62	36	346.32
	ต้นสน	5.0	19.63	16	314.08
	ต้นปาล์ม	1.5	1.76	11	19.36
	ต้นไผ่	1.5	1.76	15	26.40
	ต้นมะม่วงหิมพานต์	2.5	4.90	38	186.20
รวมพื้นที่ไม้ยืนต้นปลูกใหม่					940.06

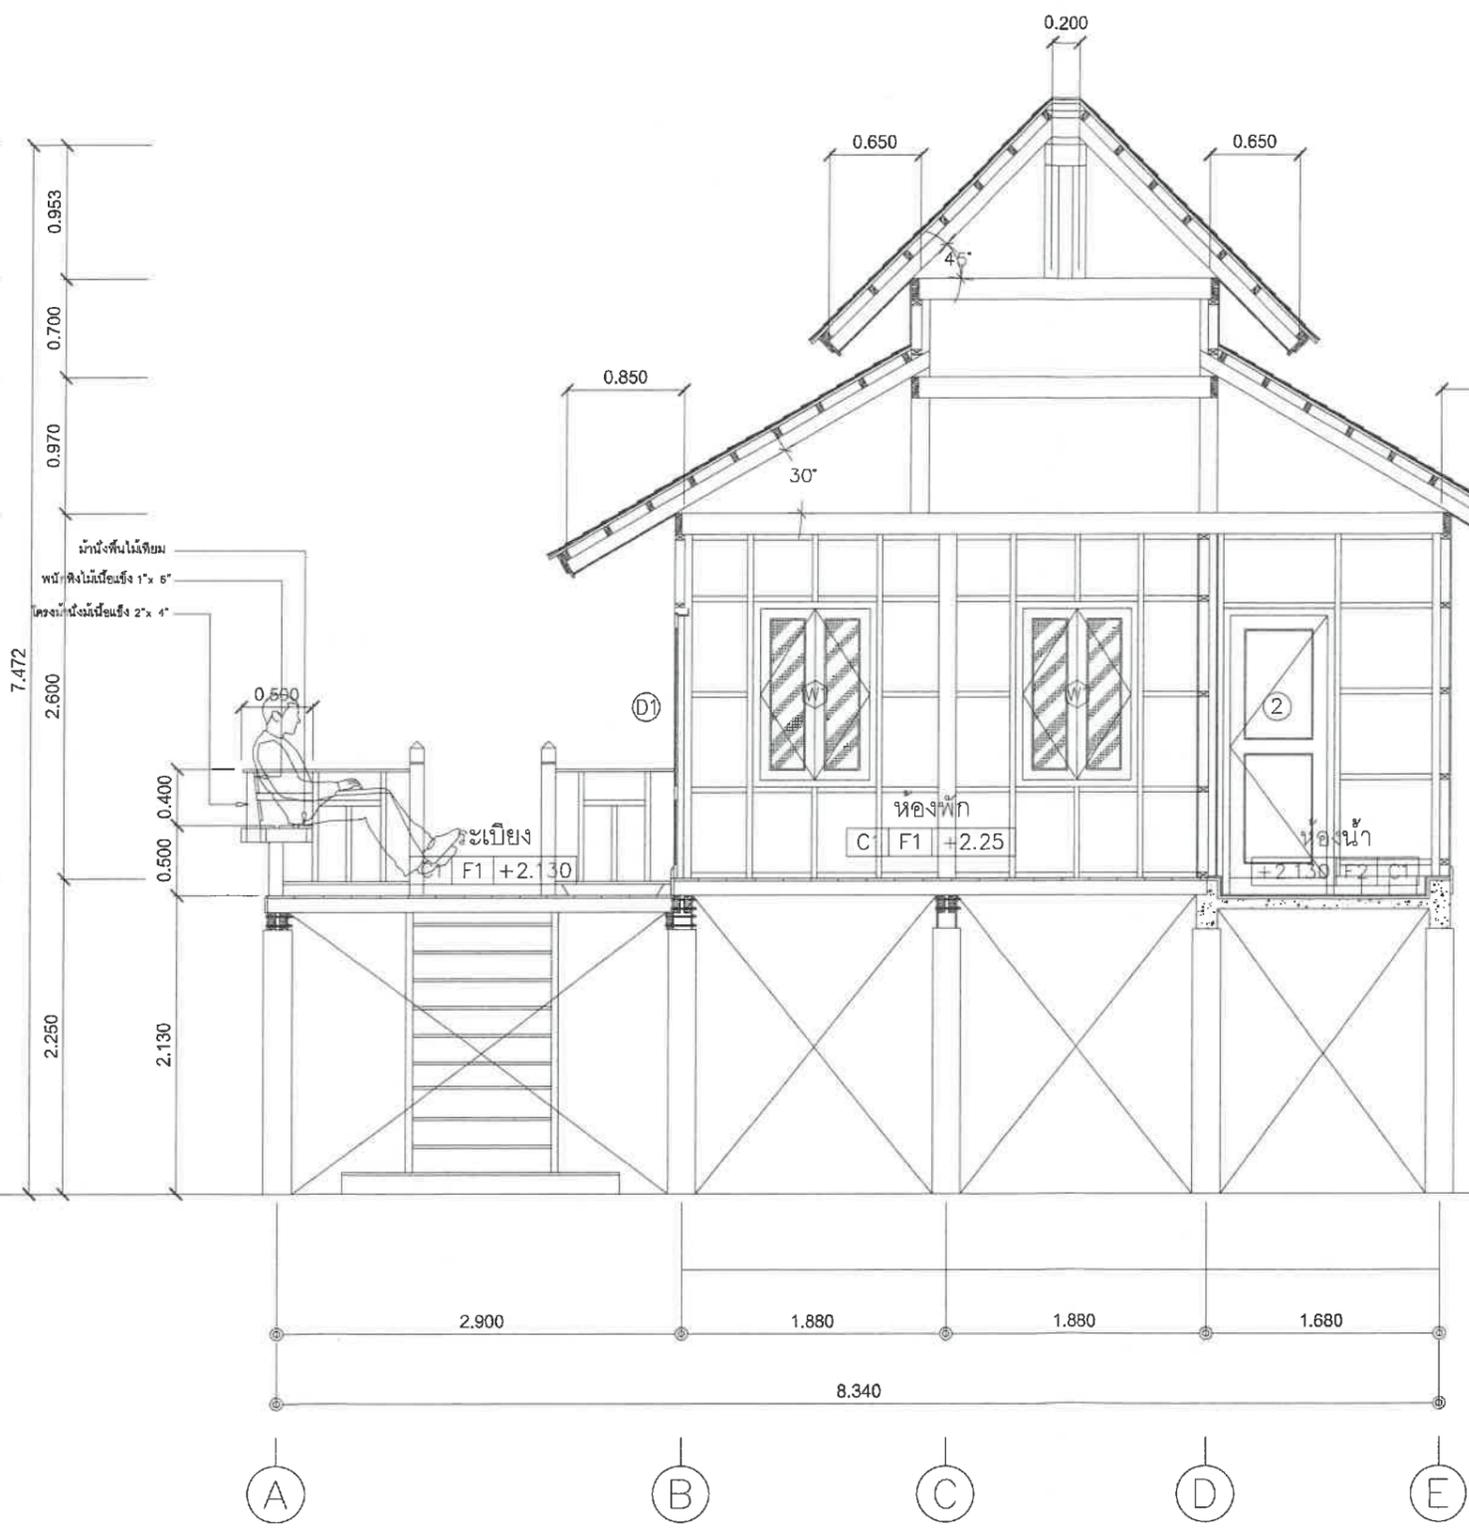
ฉันทันไม้เนื้อแข็งขนาด 1 1/2" x 4" @ 1.00 m.  
หลังคา มุงกระเบื้อง มุมแผ่นไม้ฝาเดือว่า  
แป้ไม้เนื้อแข็งขนาด 1 1/2" x 3" @ 0.60 m.  
บันลุม เชิงชายไม้ CONWOOD ขนาด 8",6"  
ผนังไม้เดือว่า

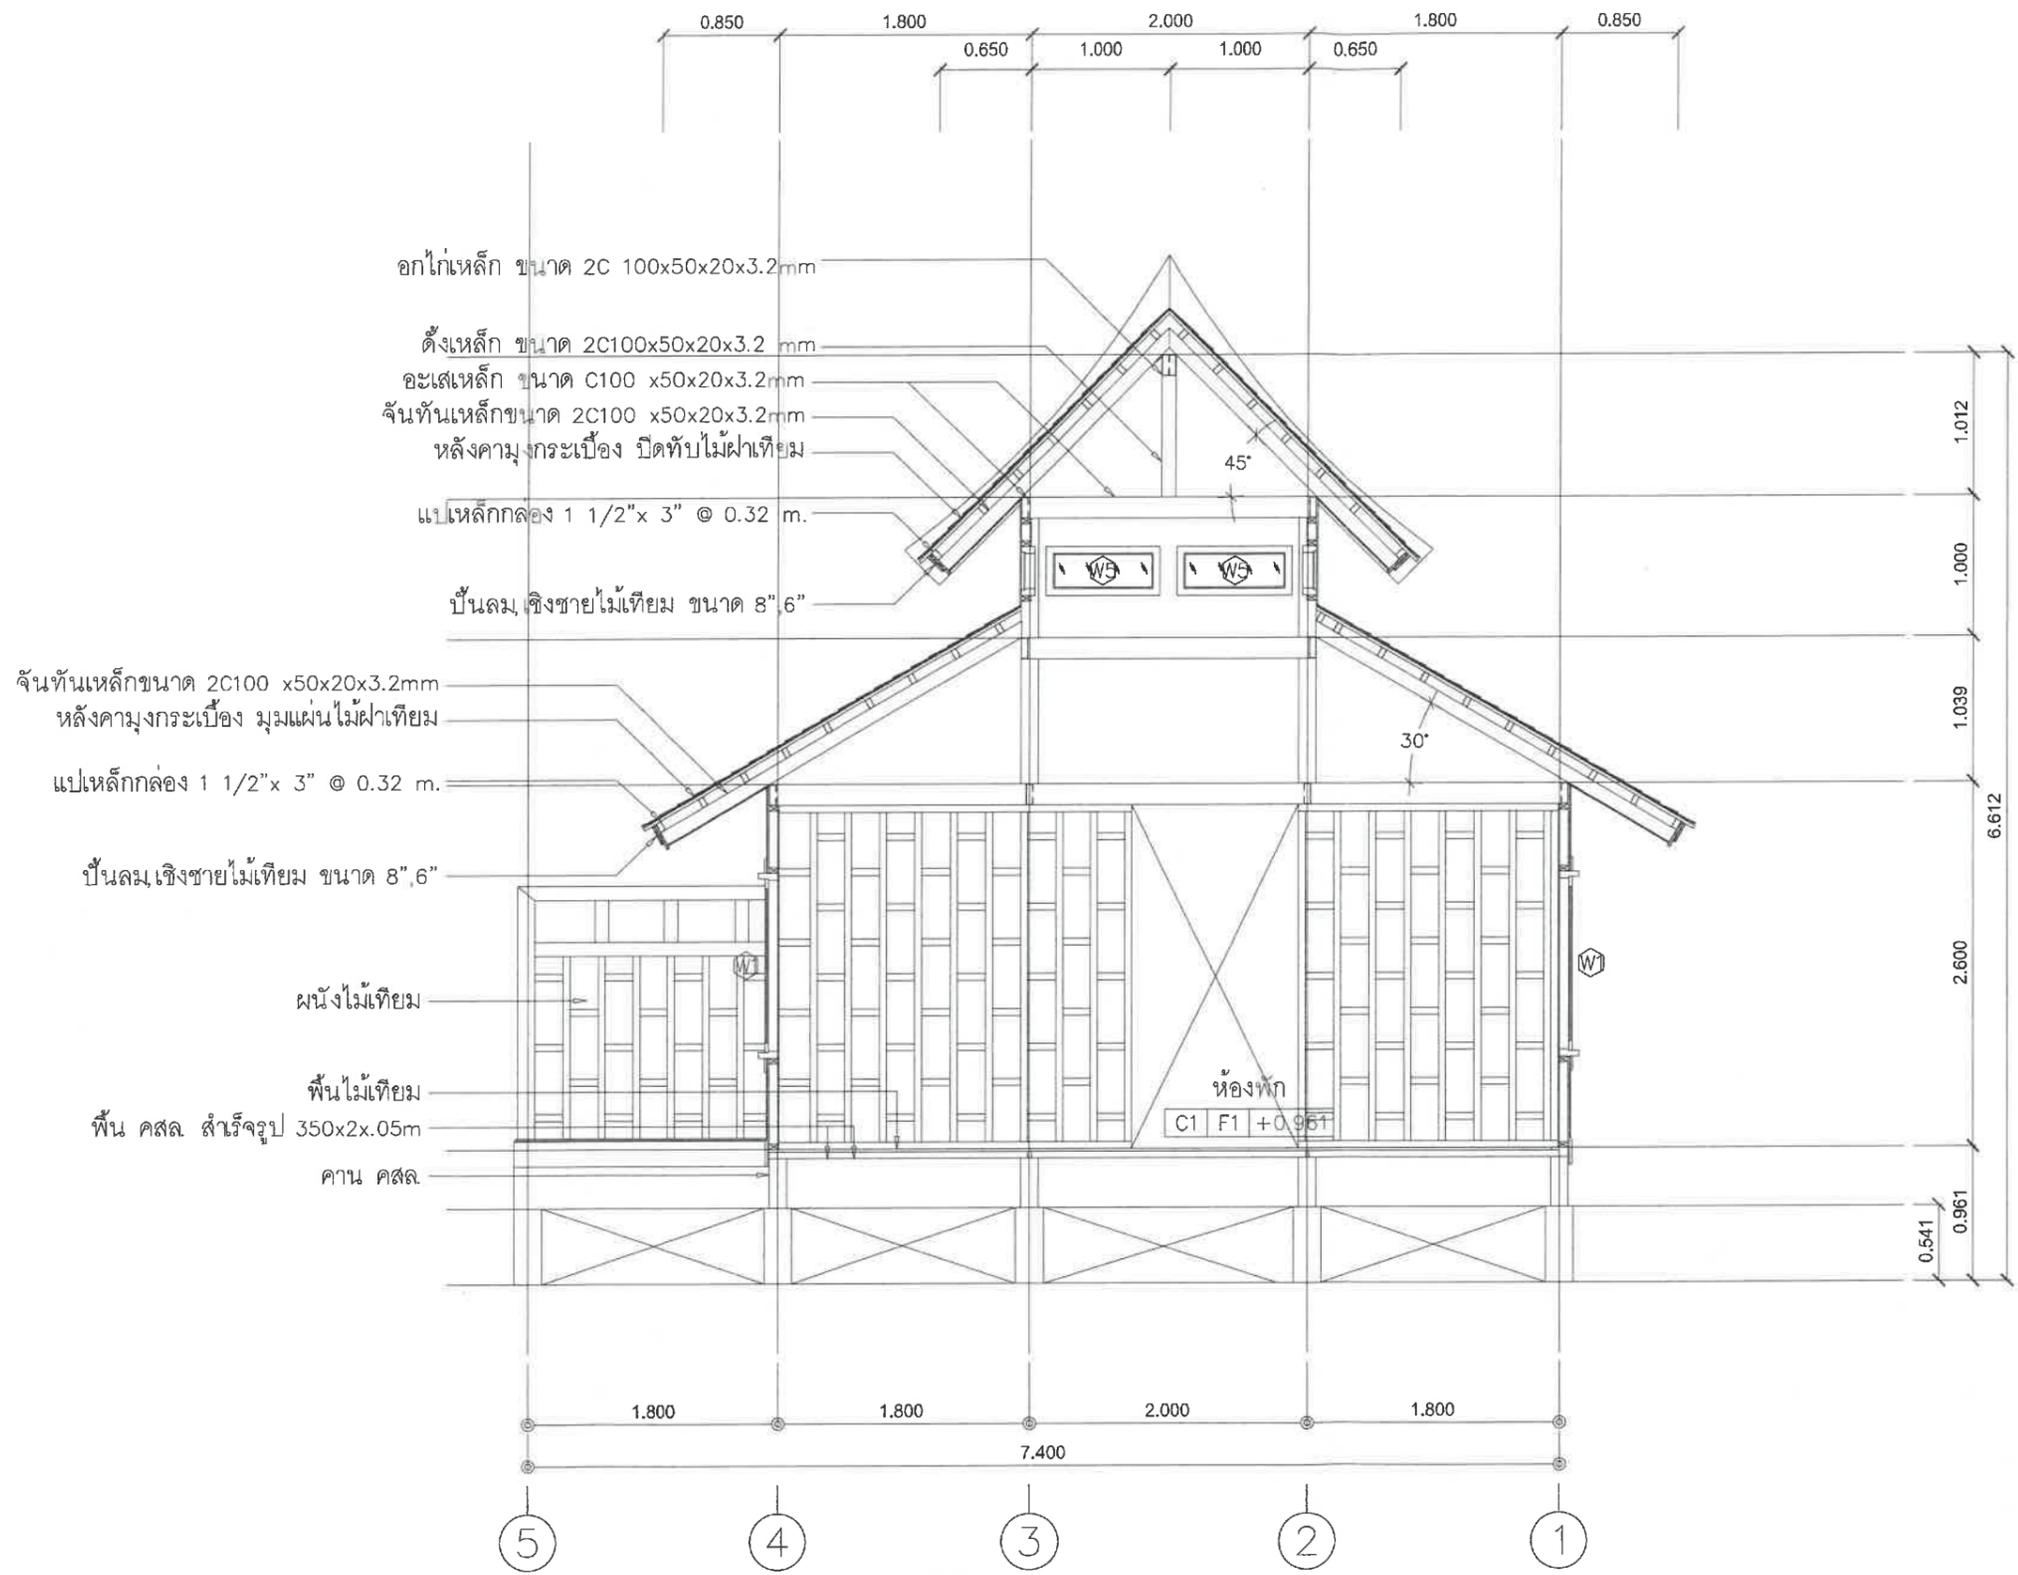
รูปตัด A-A  
 SCALE 1:50  
 Dusitta D9

อกไก่เหล็ก ขนาด 2C 100x50x20x3.2mm  
 ด้งเหล็ก ขนาด 2C100x50x20x3.2 mm  
 อะเสเหล็ก ขนาด C100 x50x20x3.2mm  
 จันทันเหล็กขนาด 2C100 x50x20x3.2mm  
 หลังคามุงกระเบื้อง ปิดทับไม้ฝาเทียม  
 แปะเหล็กกลอง 1 1/2" x 3" @ 0.32 m.  
 บันลม, เเชิงชายไม้เทียม ขนาด 8" 6"  
 จันทันเหล็กขนาด 2C100 x50x20x3.2mm  
 หลังคามุงกระเบื้อง มุมแผ่นไม้ฝาเทียม  
 แปะเหล็กกลอง 1 1/2" x 3" @ 0.32 m.  
 บันลม, เเชิงชายไม้เทียม ขนาด 8" 6"  
 ผนังไม้เทียม  
 พื้นไม้เทียม  
 พื้น คสล. สำร็จรูป 350x2x.05m  
 คาน คสล.

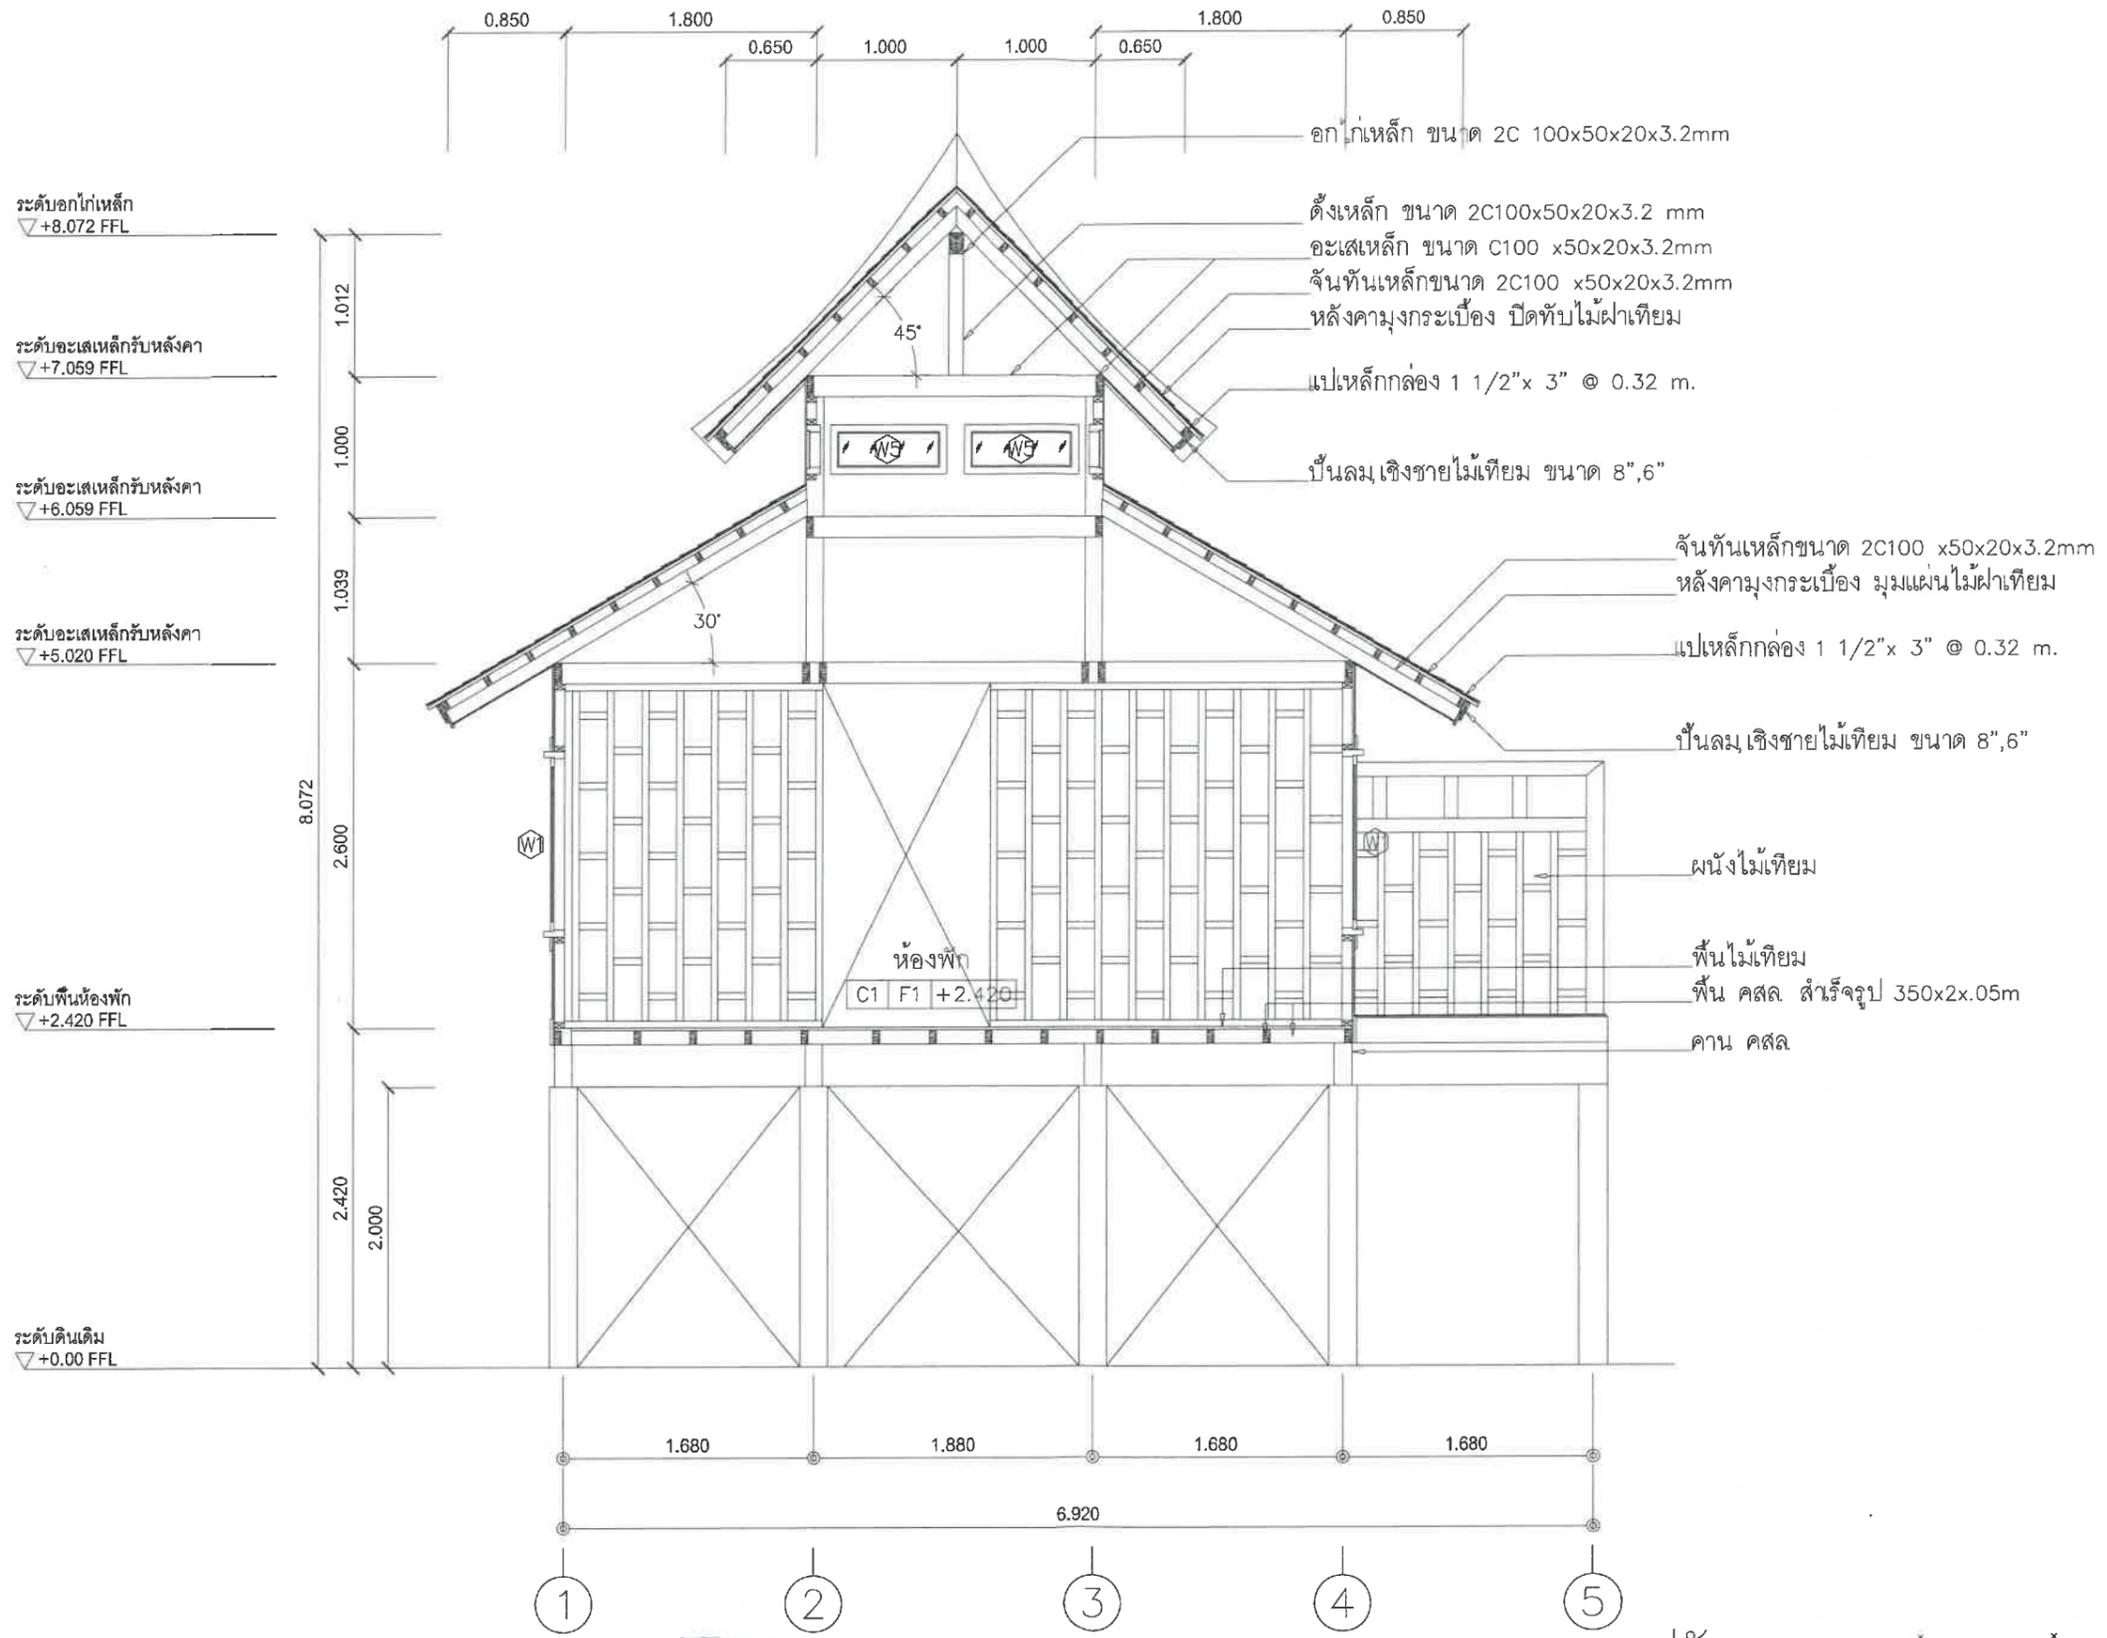
ระดับอกโก่เหล็ก  
▽+8.072 FFL

ระดับอะเสเหล็กรับหลังคา  
▽+7.059 FFL

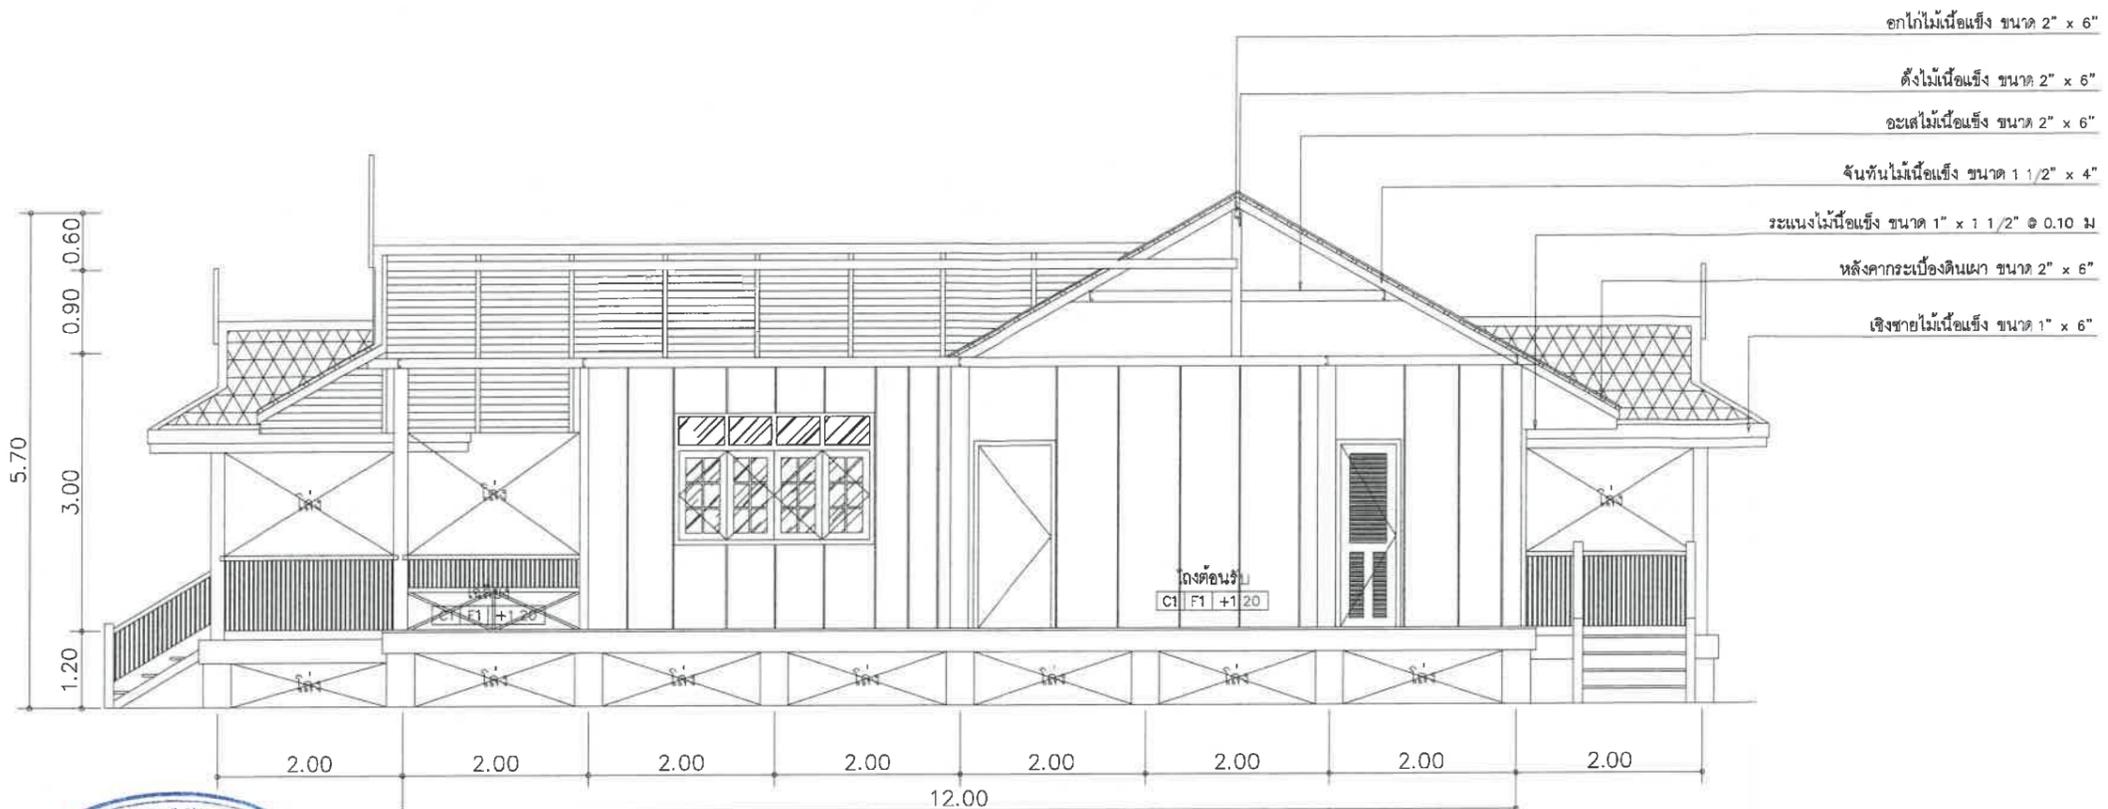
อกไก่ไม้เนื้อแข็ง ขนาด 2" x 6"  
ตั้งไม้เนื้อแข็ง ขนาด 2" x 6"  
อะเสไม้เนื้อแข็ง ขนาด 2" x 6"  
จันทันไม้เนื้อแข็ง ขนาด 1 1/2" x 4"  
ระแนงไม้เนื้อแข็ง ขนาด 1" x 1 1/2" @ 0.10 ม  
หลังคากระเบื้องดินเผา ขนาด 2" x 6"  
เชิงชายไม้เนื้อแข็ง ขนาด 1" x 6"

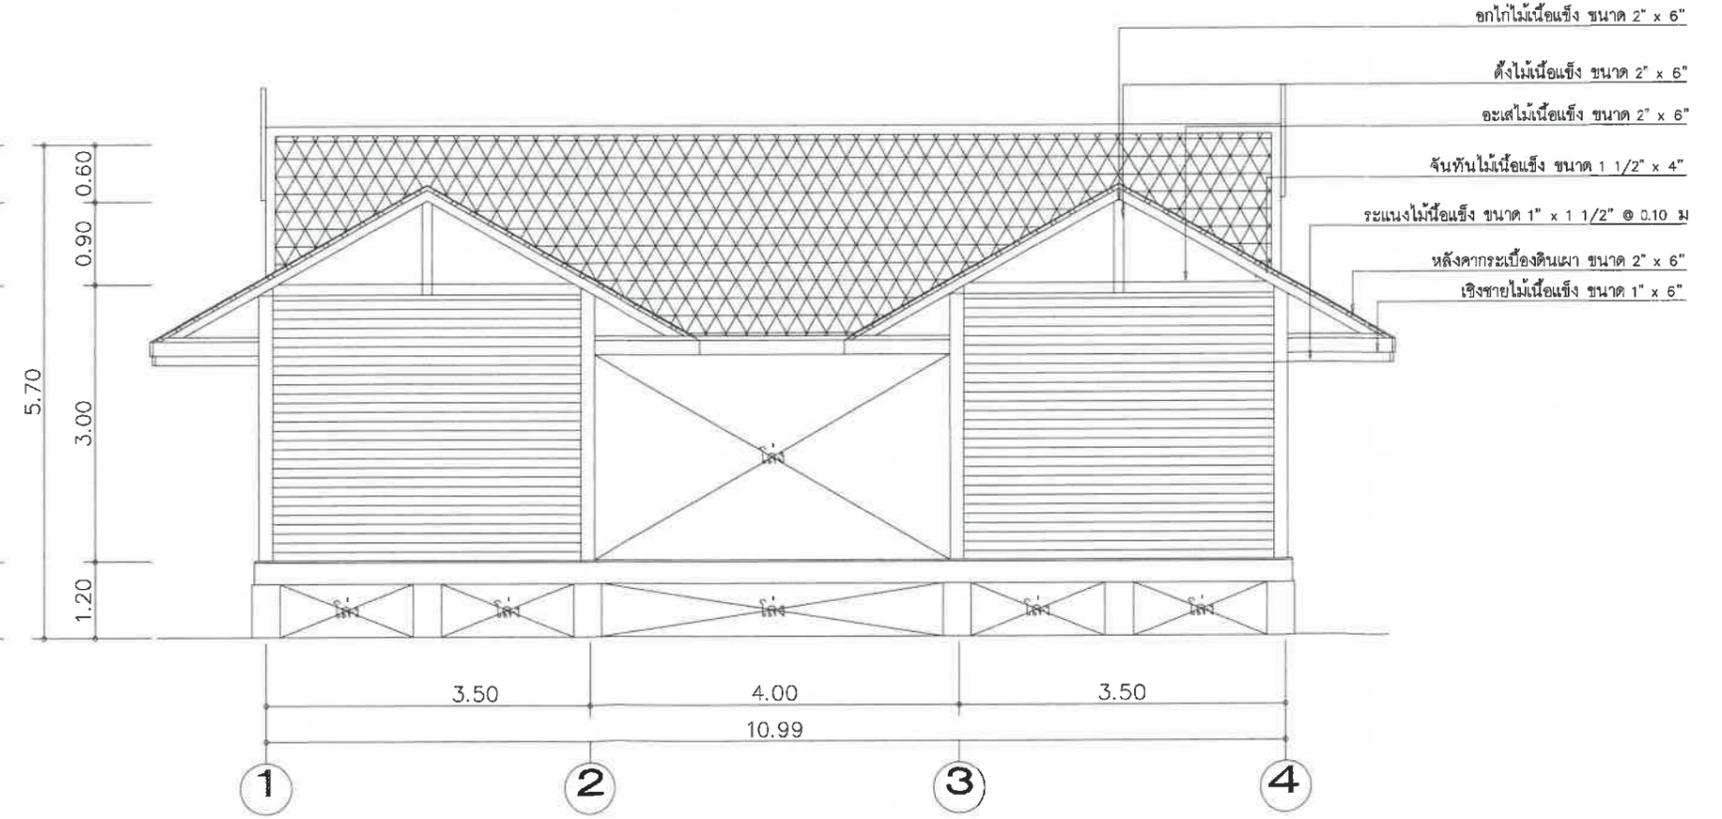
อกไก่ไม้เนื้อแข็ง ขนาด 2" x 6"  
ตั้งไม้เนื้อแข็ง ขนาด 2" x 6"  
อะเสไม้เนื้อแข็ง ขนาด 2" x 6"  
จันทันไม้เนื้อแข็ง ขนาด 1 1/2" x 4"  
ระแนงไม้เนื้อแข็ง ขนาด 1" x 1 1/2" @ 0.10 ม  
หลังคากระเบื้องดินเผา ขนาด 2" x 6"  
เชิงชายไม้เนื้อแข็ง ขนาด 1" x 6"

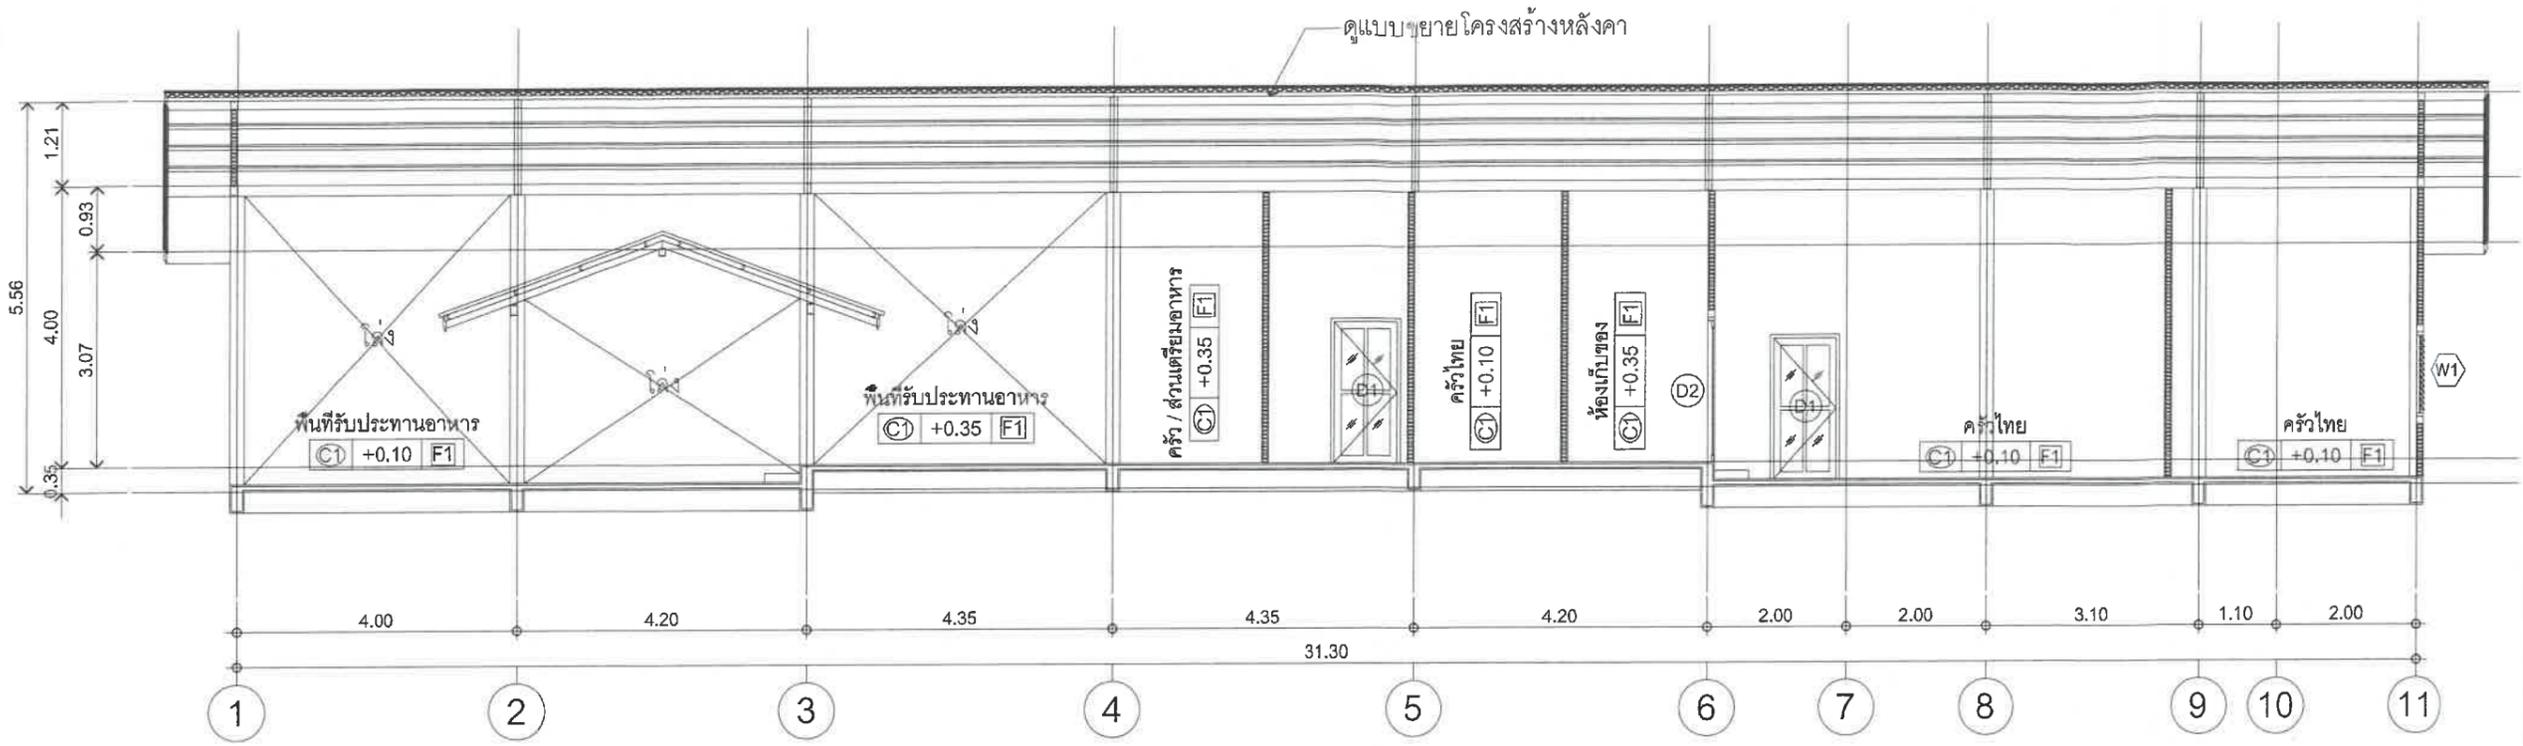
รูปตัด B

มาตราส่วน 1:100  
อาคารสำนักงาน
