เรื่อง ผลการพิจารณารายงานผลกระทบสิ่งแวดล้อมเบื้องต้นโครงการอาคารอยู่อาศัยรวม The Cielo

สรุปมาตรการป้องกันและแก้ไขผลกระทบสิ่งแวดล้อม และมาตรการติดตามตรวจสอบผลกระทบ  
สิ่งแวดล้อมที่ โครงการอาคารอยู่อาศัยรวม The Cielo

ตารางที่ 1 สรุปผลกระทบสิ่งแวดล้อม มาตรการป้องกันและแก้ไขผลกระทบสิ่งแวดล้อม และมาตรการติดตามตรวจสอบผลกระทบสิ่งแวดล้อม โครงการอาคารอยู่อาศัยรวม The Cielo ของ บริษัท ซีแลนด์ พร็อพเพอร์ตี้ จำกัด ระยะก่อสร้าง

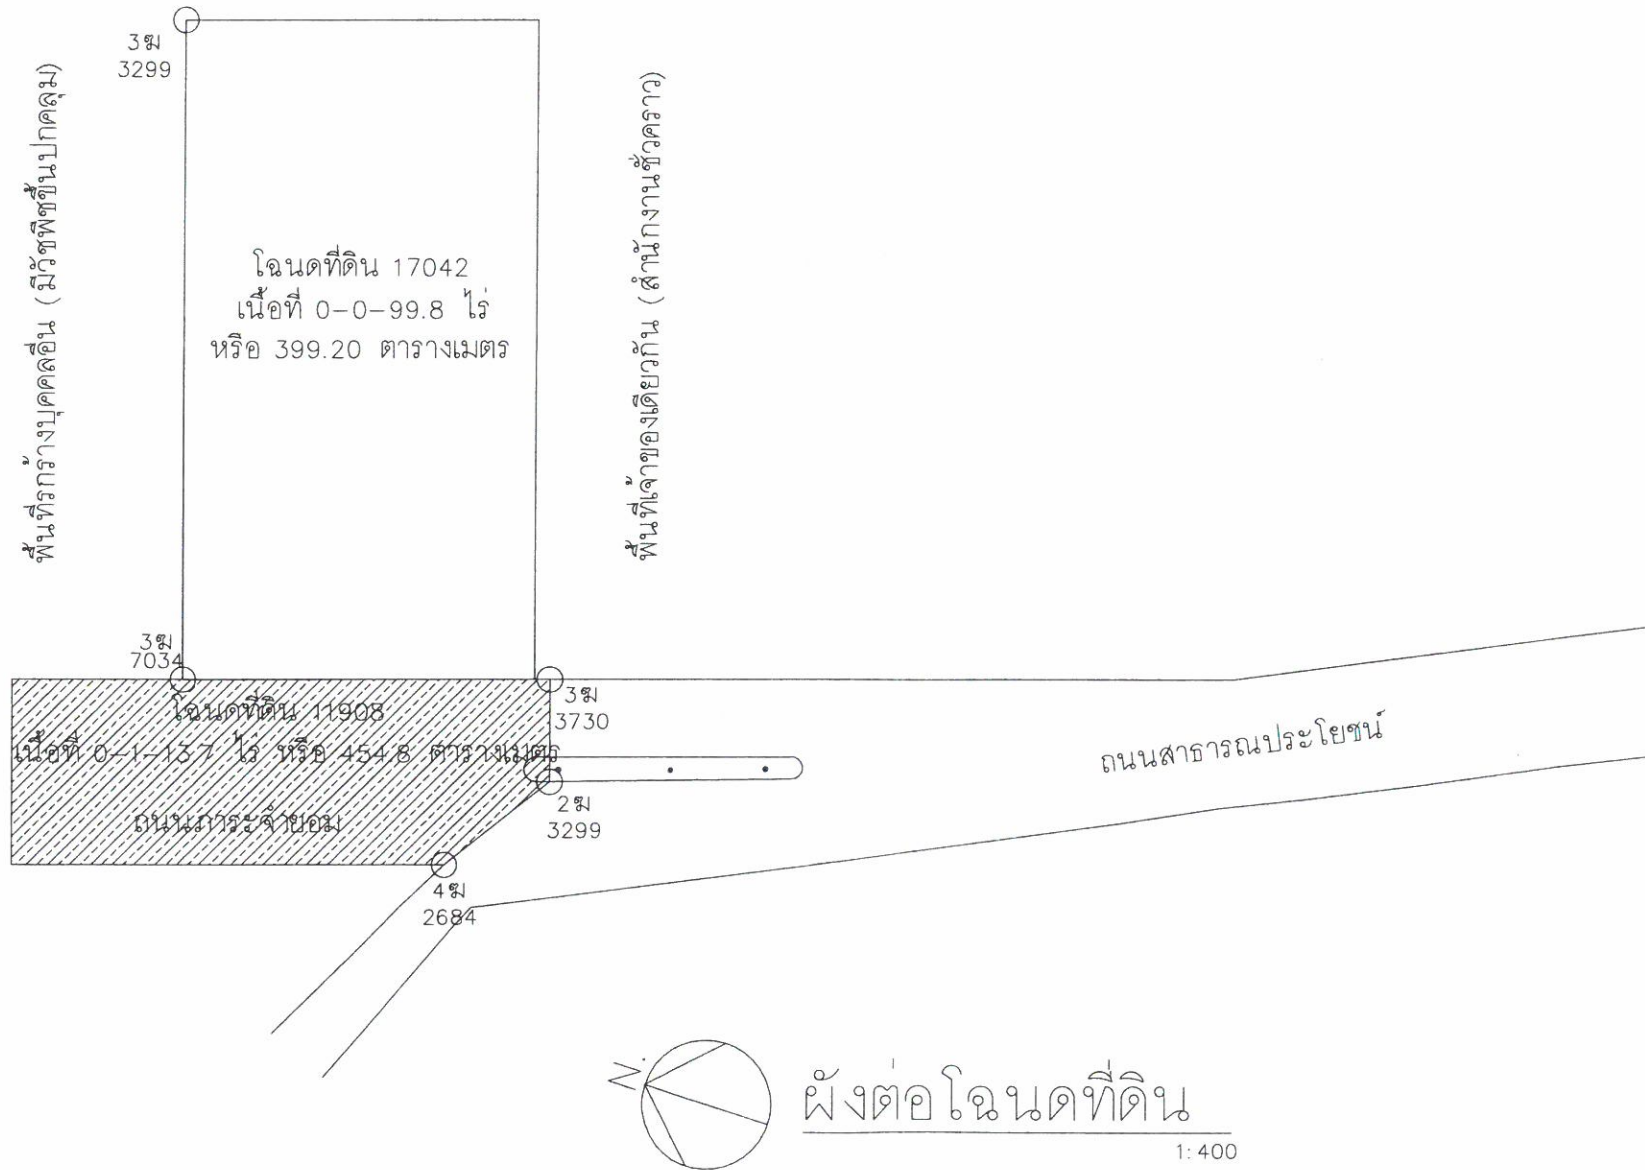
รูปที่ 2 ฝั่งต่อโฉนดจากถนนสาธารณะผ่านถนนการะจำยอมมาถึงพื้นที่โครงการ

อาคารอยู่อาศัยรวม สูง 5 ชั้น

← ระยะเขตปลอดภัย →  
← ระยะเขตปลอดภัย →

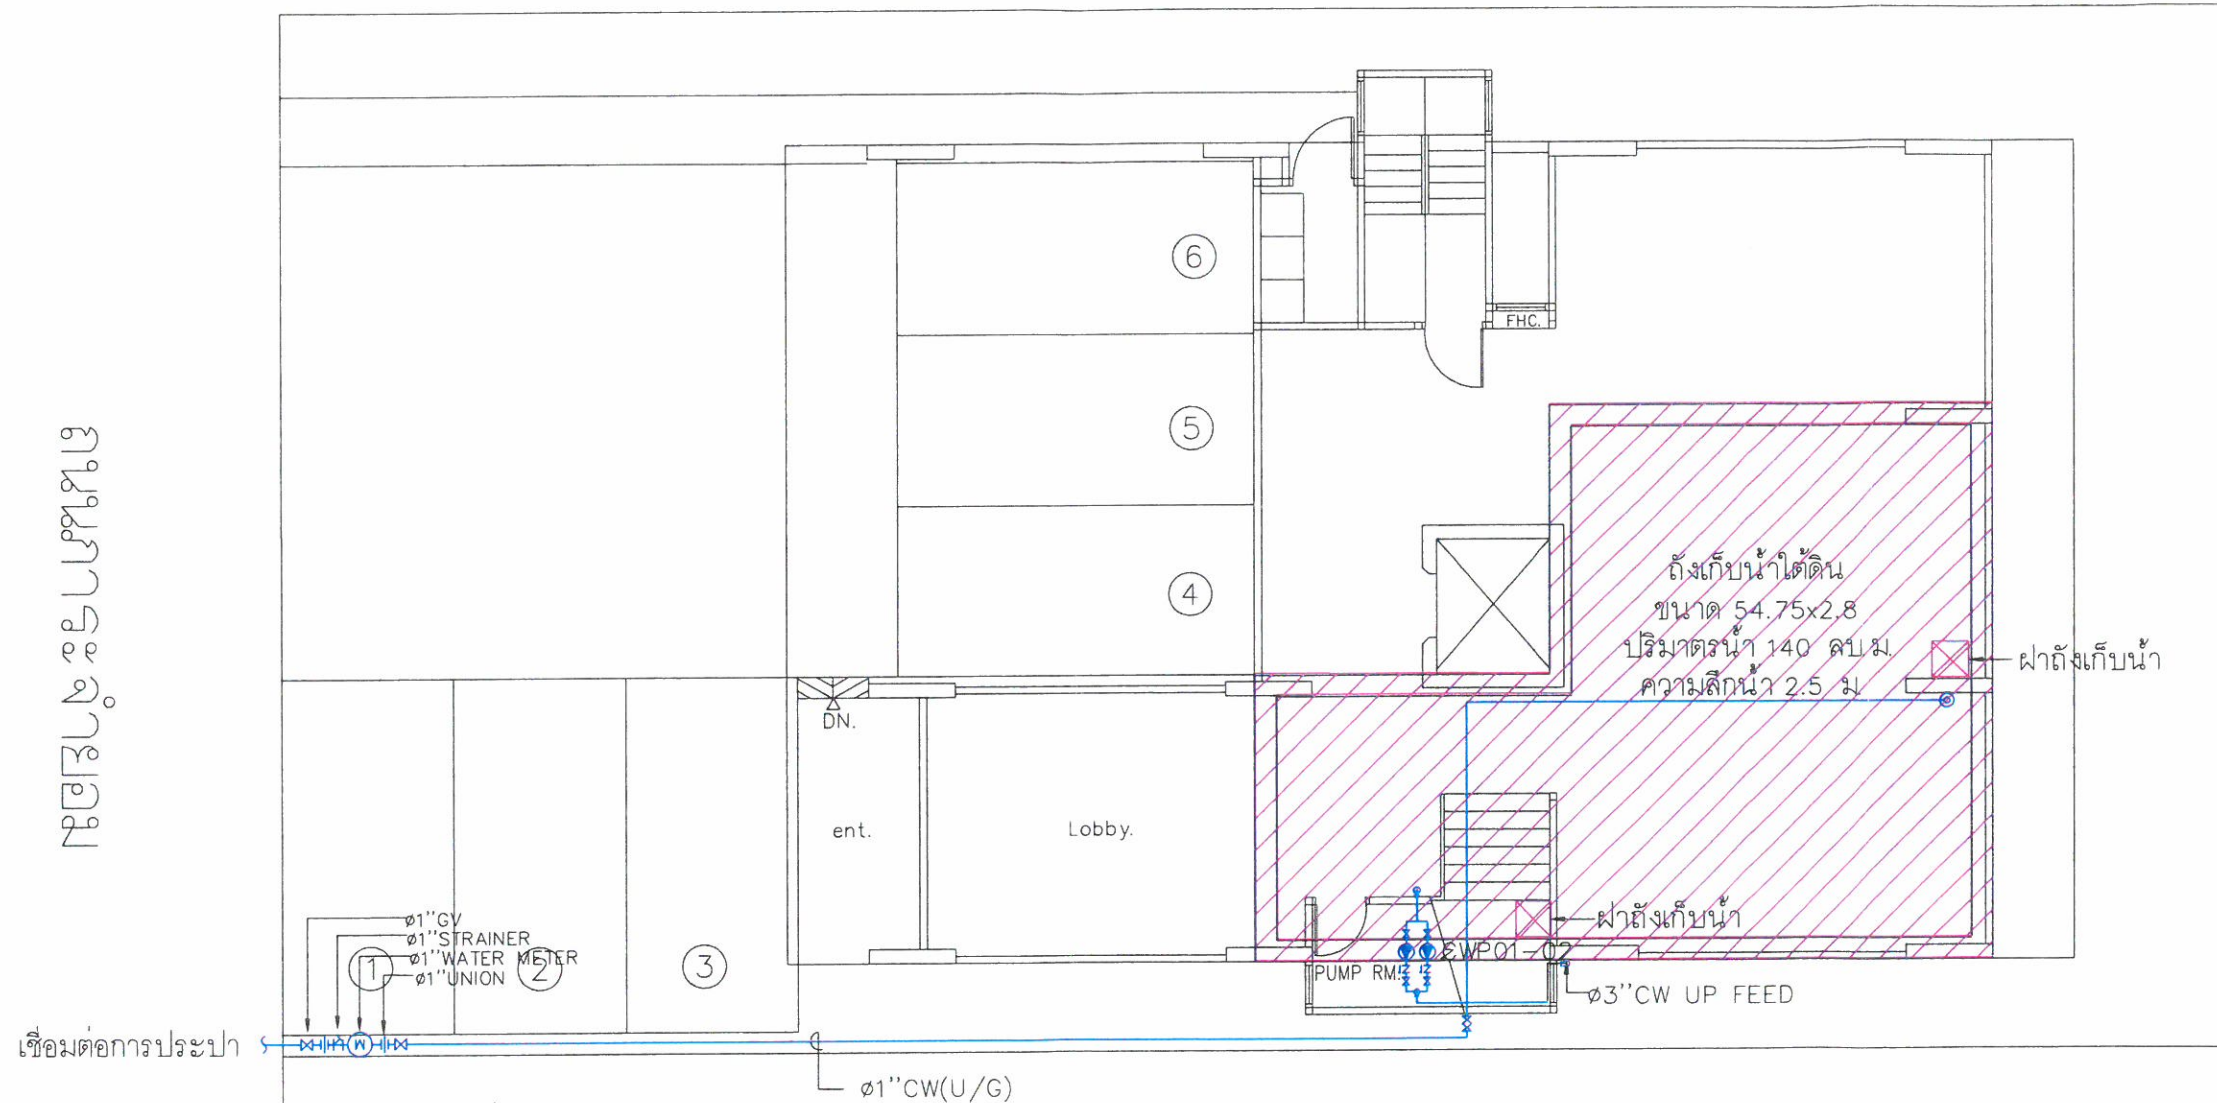
รูปที่ 3 ผังระบบน้ำใช้ของโครงการ

ผังระบบประปา  
มาตราส่วน 1:100

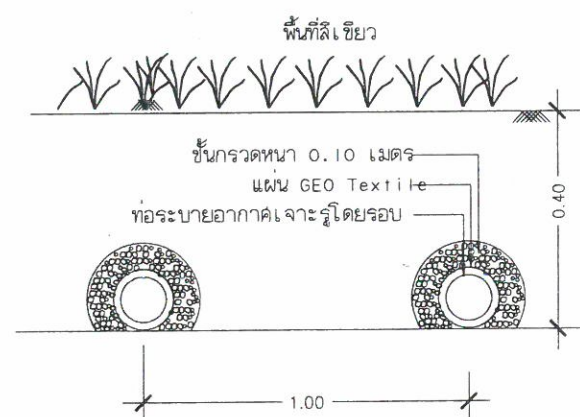
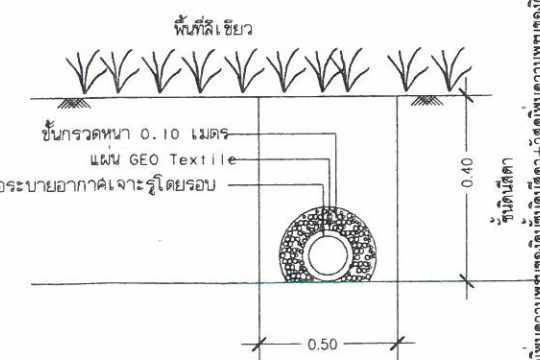
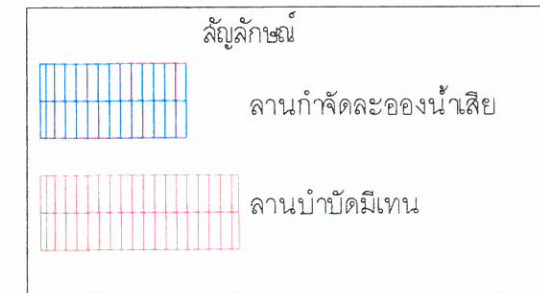
รูปที่ 4 ผังระบบระบายน้ำเสียของโครงการ

พื้นที่สีเขียว  
ชั้นกรวดหนา 0.10 เมตร  
แผ่น GEO Textile  
ท่อระบายอากาศเจาะรูโดยรอบ

ท่อระบายน้ำเสียจากบ่อเดิมอากาศ ที่ฝังในดินจัดลอน  
แบบขยาย '2'

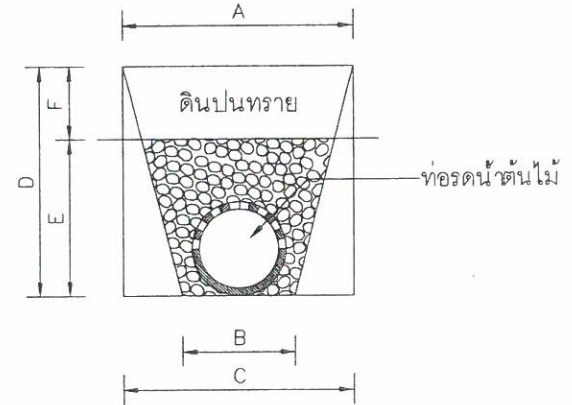
รูปแสดงพื้นที่หน้าตัด

การฝังท่อรดน้ำต้นไม้แบบขีมิดิน

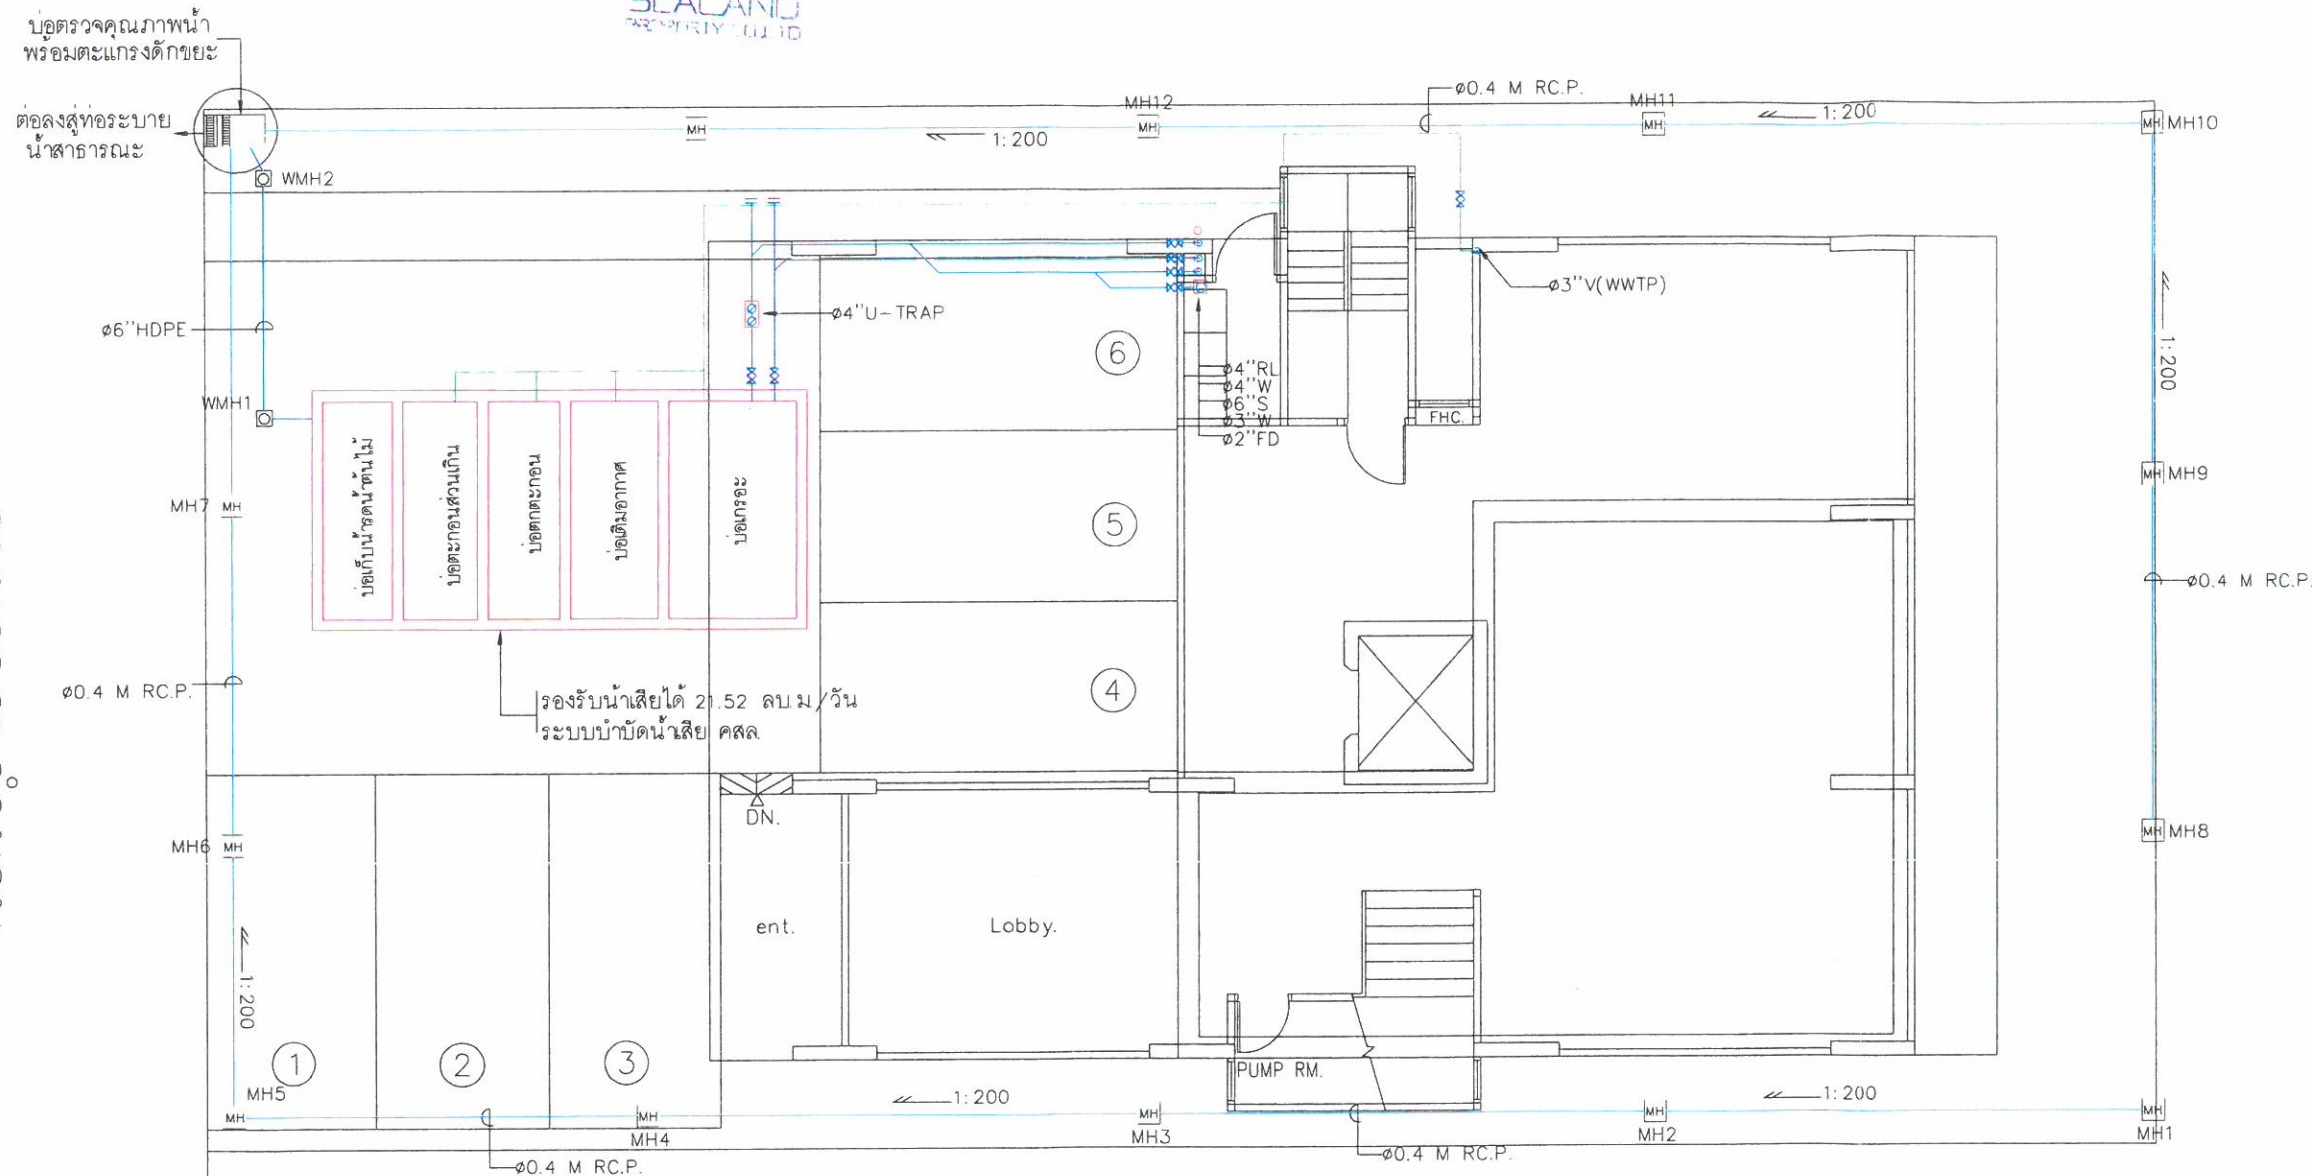
รูปที่ 6 ผังระบบระบายน้ำฝนและน้ำเสียที่ผ่านการบำบัดแล้วของโครงการ

ผังระบบระบายน้ำ (MH) และ ผังระบบระบายน้ำเสียที่ผ่านการบำบัดแล้ว(WAH)  
มาตราส่วน 1:100

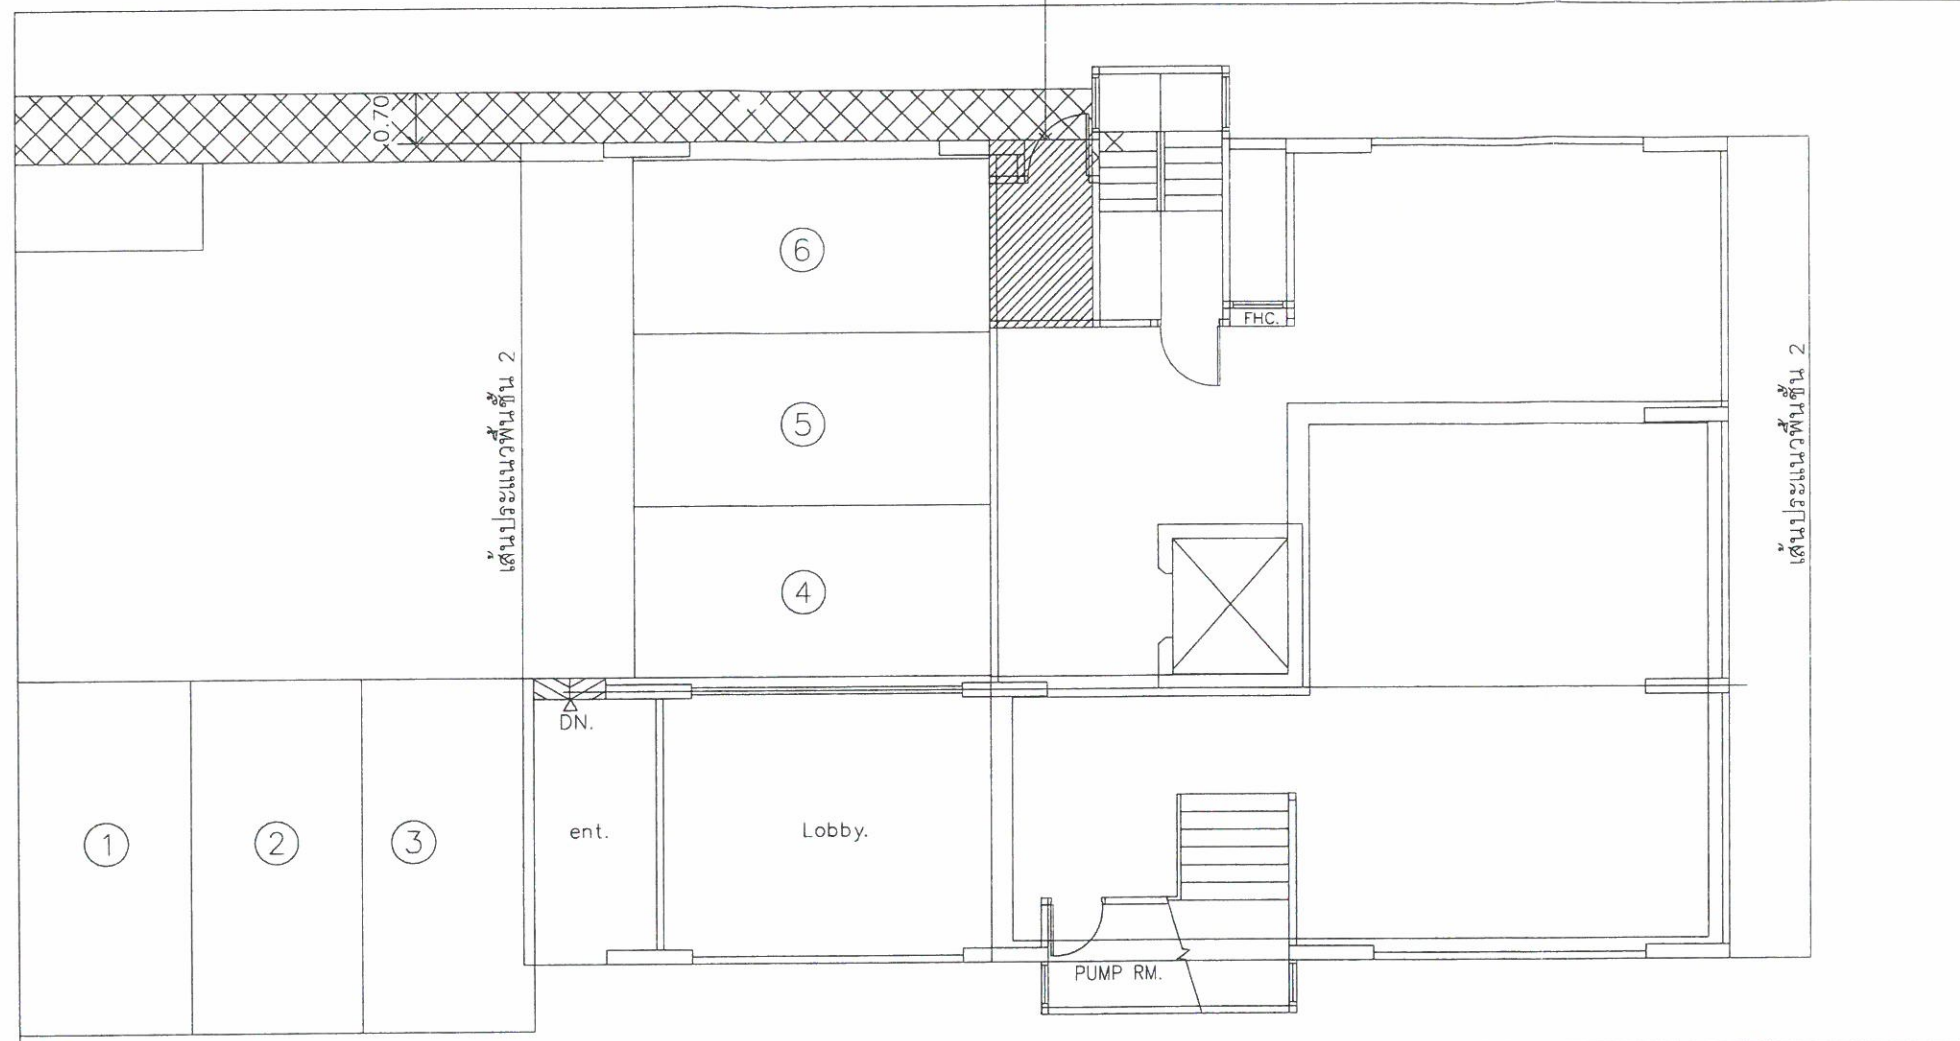
แปลนชั้นที่ 1  
1 : 100

ห้องขยะมูลฝอย

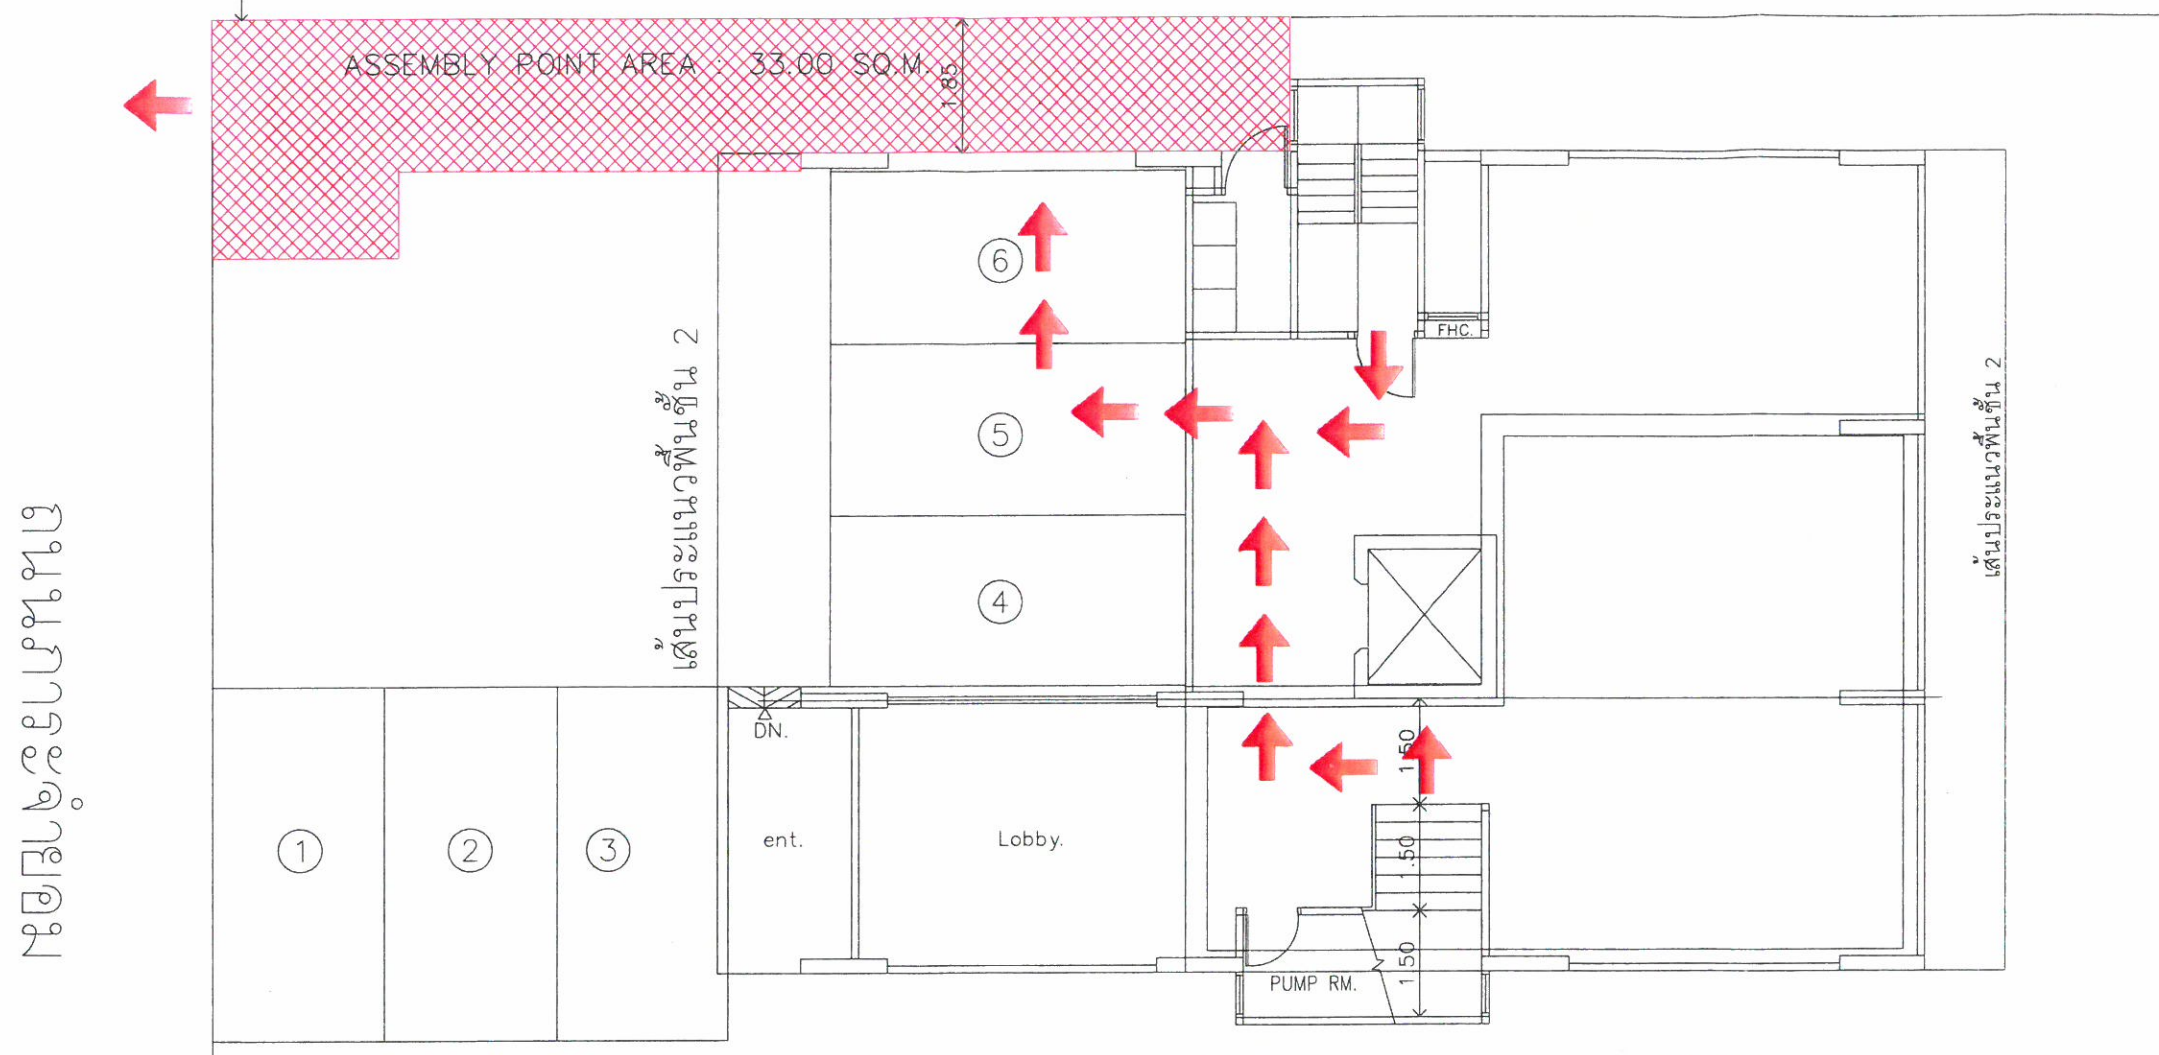
ASSEMBLY POINT AREA : 42 Rm. x 3 = 126 SQ.m.  
 OFFICE = 5 = 5 SQ.m. } 131 SQ.M.  
 25% = ASSEMBLY POINT AREA : 32.75 ตร.ม.

พื้นที่ ตามแบบแสดง ASSEMBLY POINT AREA : 33.00 ตร.ม.

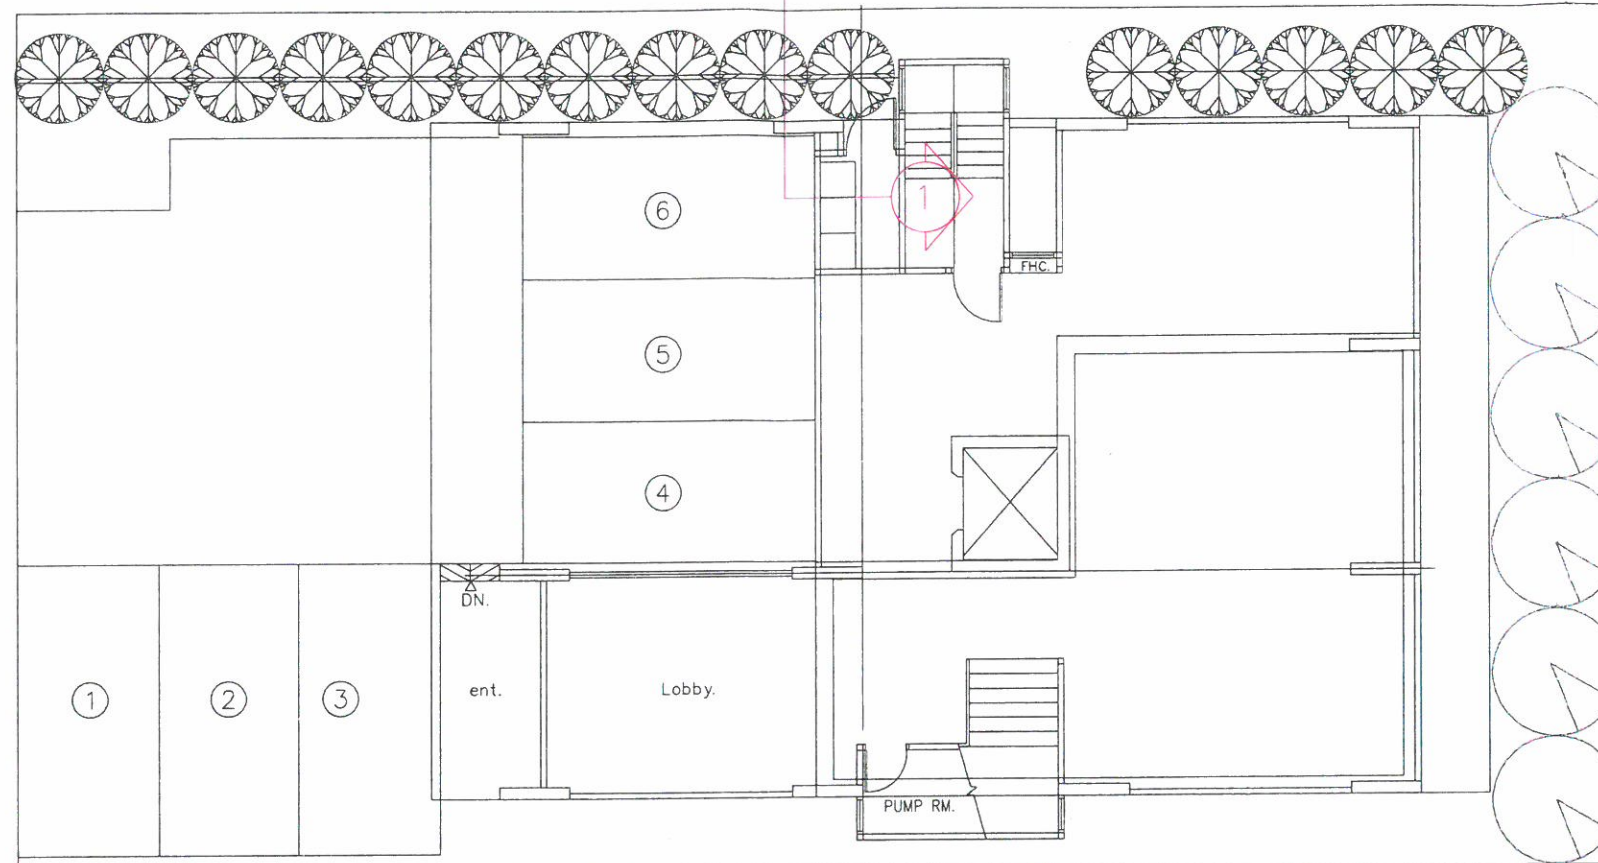
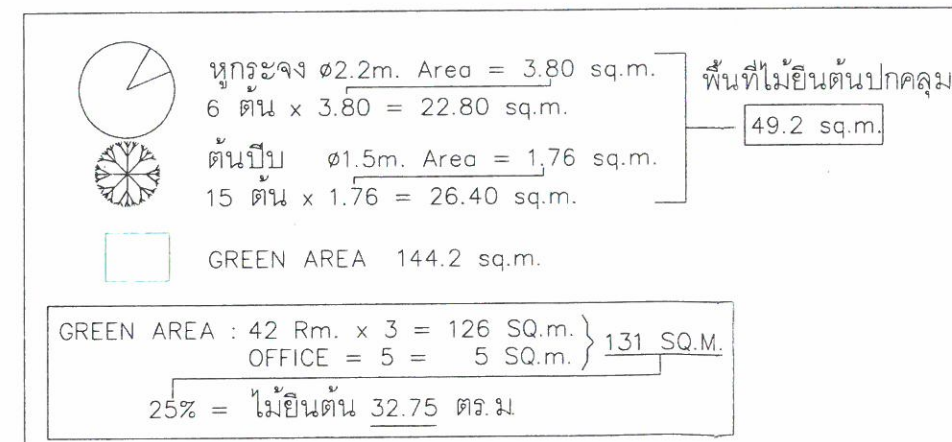
รูปที่ 10 ผังแสดงพื้นที่สีเขียวของโครงการ

แปลนภูมิทัศน์  
1:125
