เรื่อง แจ้งผลการพิจารณารายงานการประเมินผลกระทบสิ่งแวดล้อมโครงการ ดิคอนโด หาดใหญ่ เฟส 3  
ของบริษัท แสตนลิริ จำกัด (มหาชน)

มาตรการป้องกันและแก้ไขผลกระทบสิ่งแวดล้อม  
และมาตรการติดตามตรวจสอบผลกระทบสิ่งแวดล้อม  
ที่ โครงการ ดิคอนโด หาดใหญ่ เฟส 3  
ของบริษัท แอสสิริ จำกัด (มหาชน)  
ตั้งอยู่ที่ ถนนไกลโสภี ตำบลคอหงส์ อำเภอหาดใหญ่  
จังหวัดสงขลา  
ต้องยึดถือปฏิบัติอย่างเคร่งครัด

ตารางที่ 1 สรุปผลกระทบต่อสิ่งแวดล้อมที่สำคัญ มาตรการป้องกันและแก้ไขผลกระทบสิ่งแวดล้อม และมาตรการติดตามตรวจสอบผลกระทบสิ่งแวดล้อม โครงการ ดิคอนโด หาดใหญ่ เฟส 3 ของบริษัท แสนสิริ จำกัด (มหาชน)

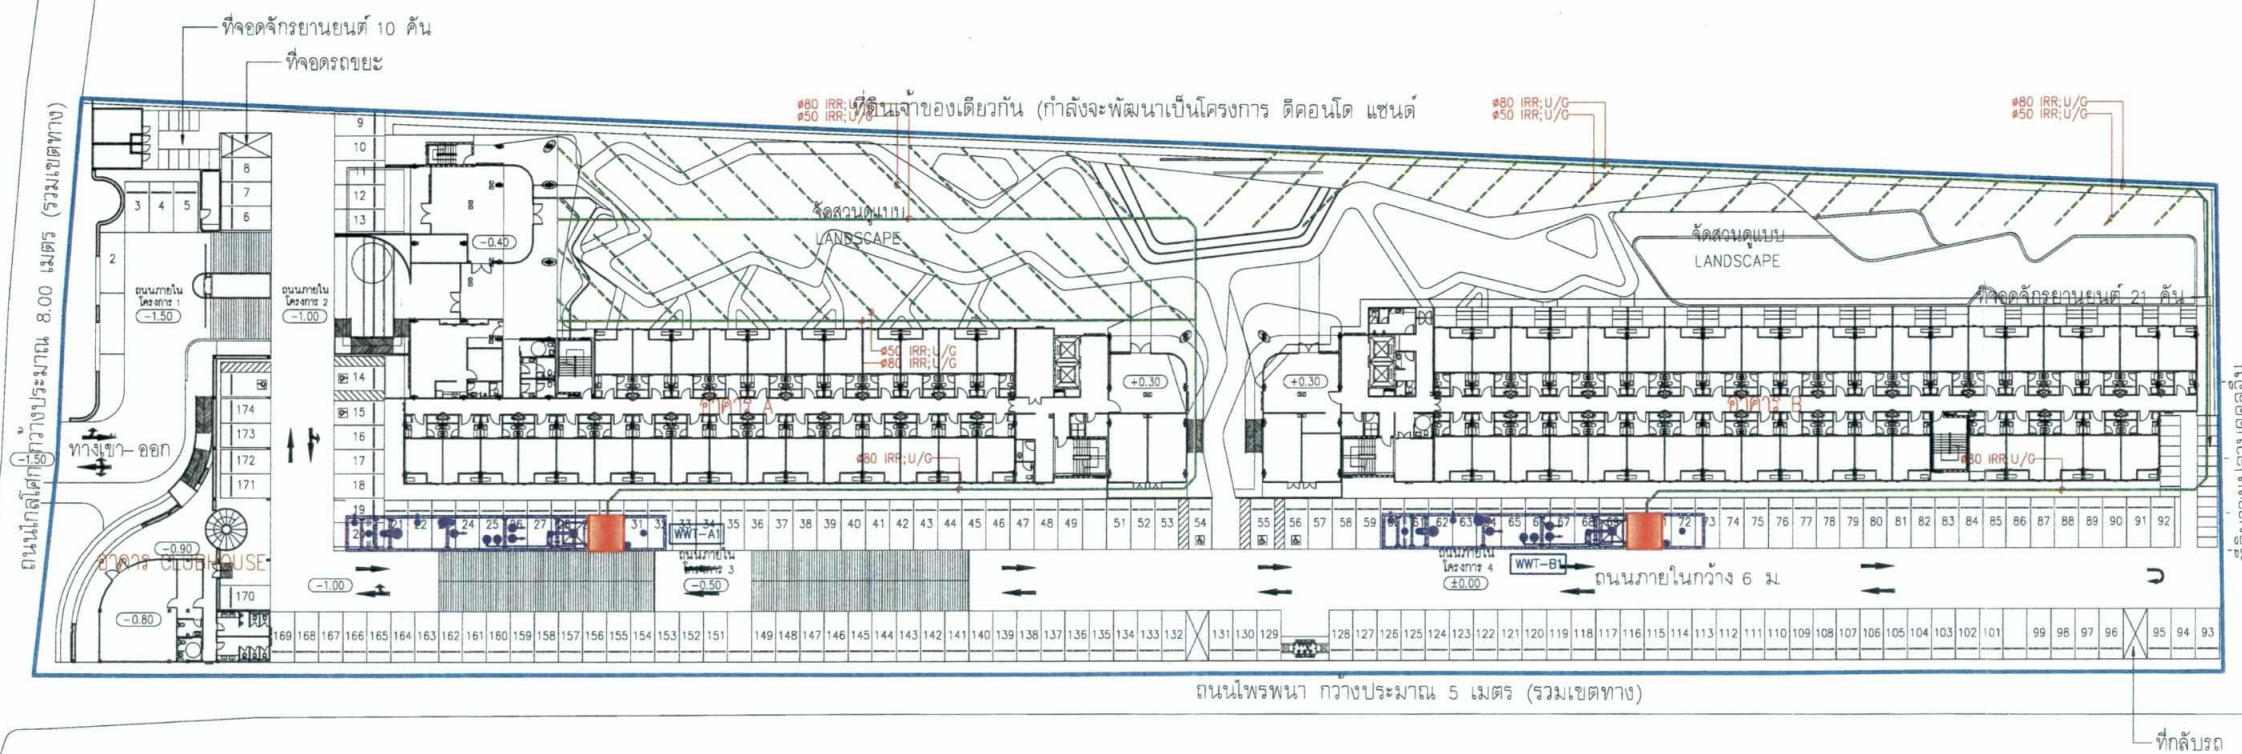
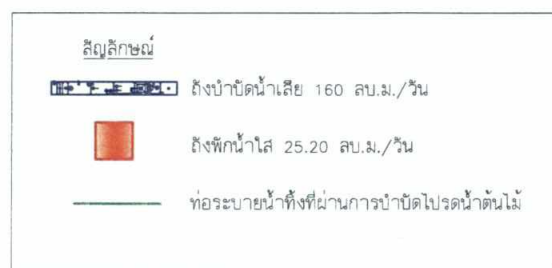
หมายเหตุ  
WWT-A/WWT-B : ถังบำบัดน้ำเสีย คสล.  
สามารถรองรับน้ำเสียได้ไม่น้อยกว่า 160 ลบ.ม./วัน  
WWT-CB : ถังบำบัดน้ำเสียไฟเบอร์กลาส  
ชนิดแยกภาคตะกอน-กรองดินจากภายนอกในถังเดียวกัน  
สามารถรองรับน้ำเสียได้ไม่น้อยกว่า 0.50 ลบ.ม./วัน

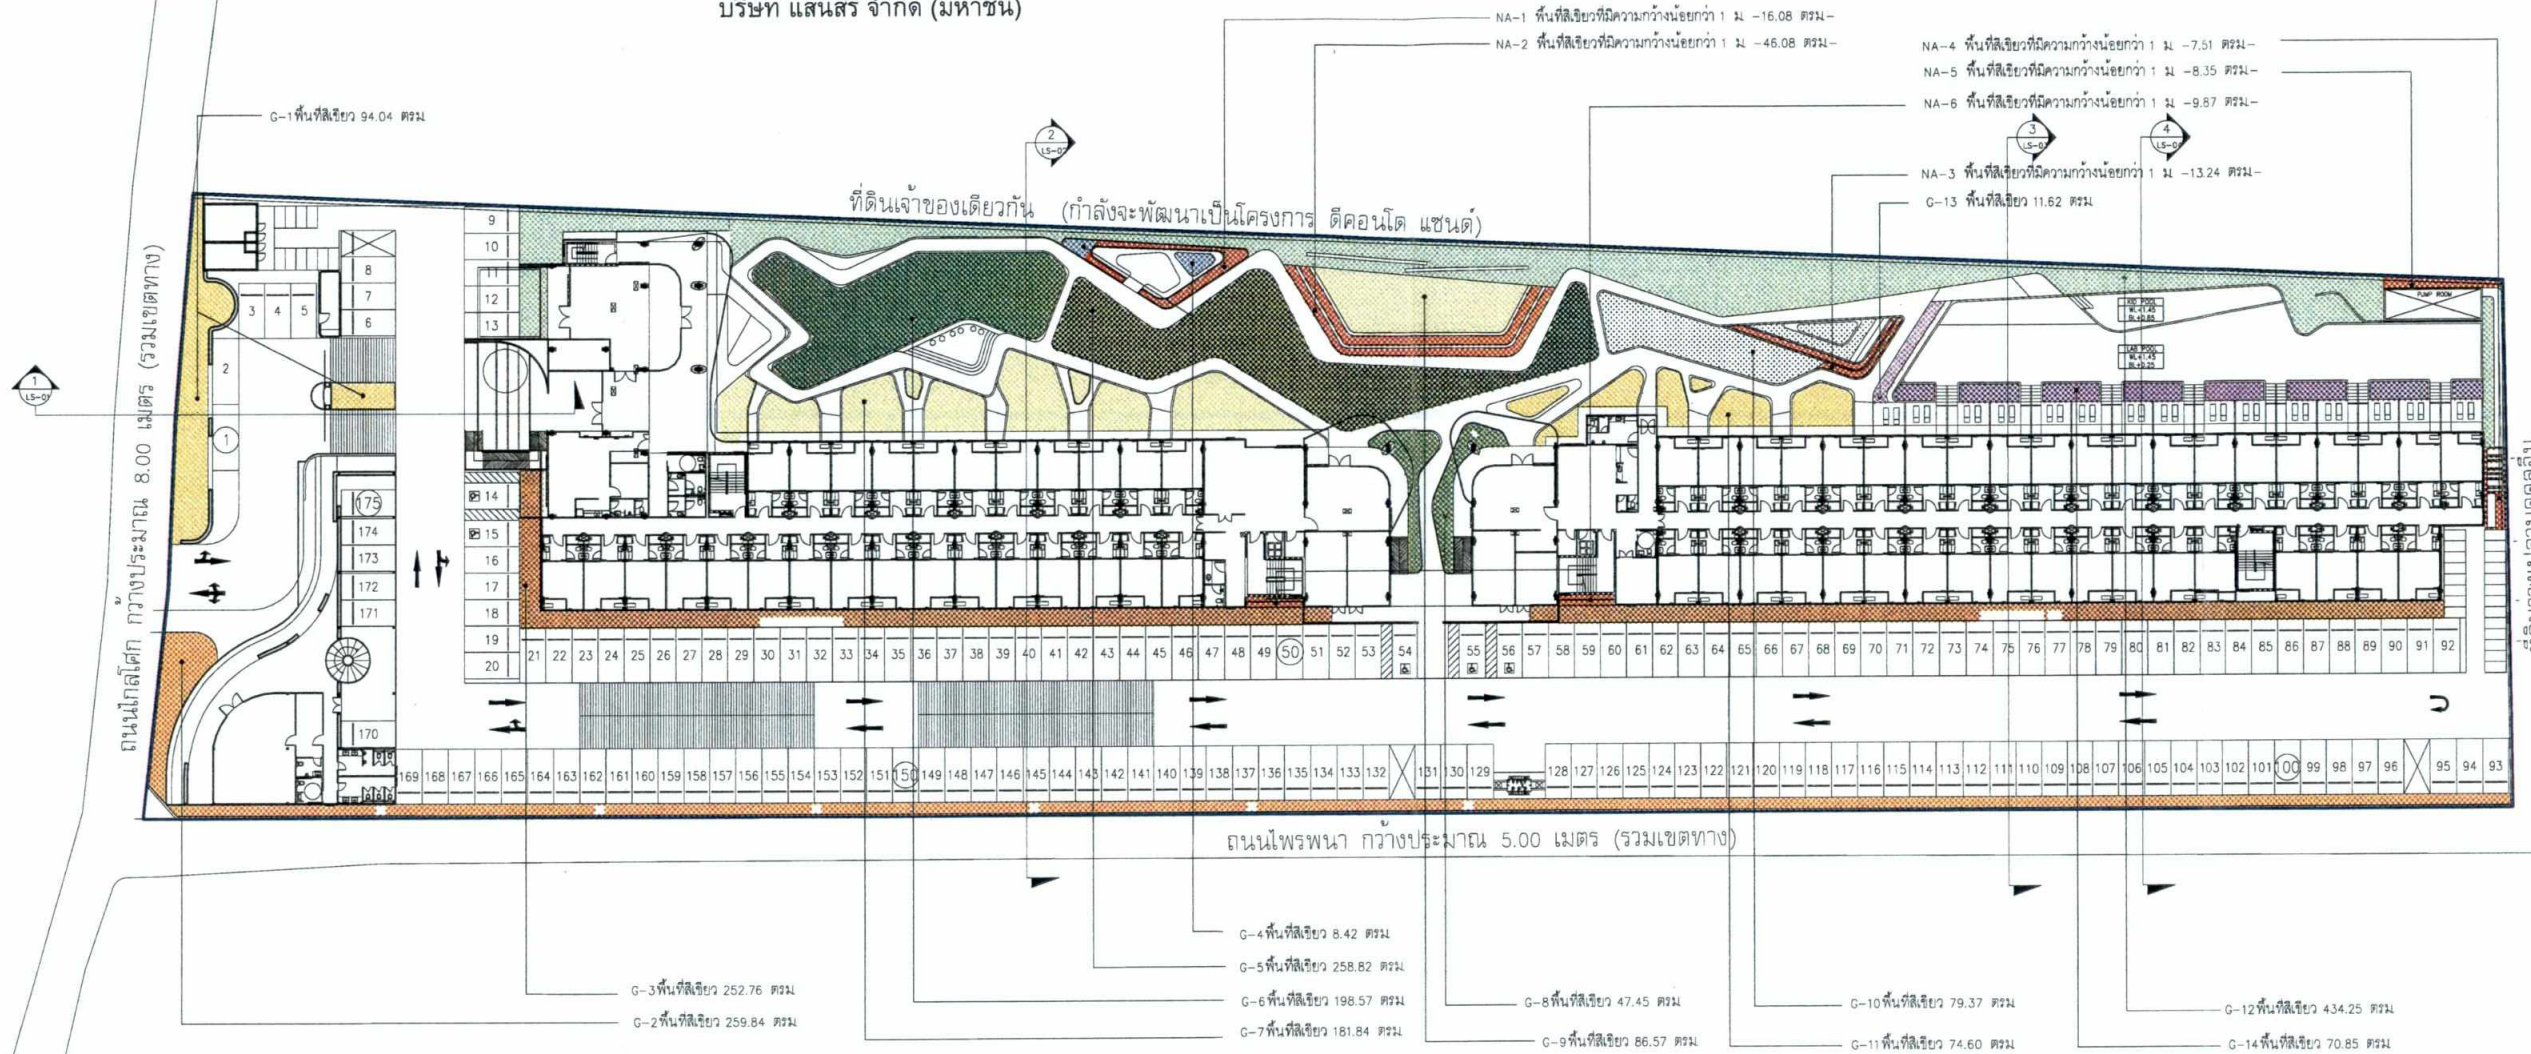
ผังแสดงพื้นที่สีเขียวรวม  
มาตราส่วน A1 1 : 300

ตารางแสดงพื้นที่สีเขียวรวมขึ้นล่าง
