เรื่อง แจ้งผลการพิจารณารายงานการเปลี่ยนแปลงรายละเอียดโครงการในรายงานการวิเคราะห์ผลกระทบสิ่งแวดล้อม โครงการทำเหมืองชนิดแร่ยิปซัมและแร่แอนไฮไดรต์ ของบริษัท เหมืองแร่บุญญวัชร จำกัด คำขอประทานบัตรที่ ๕/๒๕๕๙ (ประทานบัตรที่ ๓๒๓๐๔/๑๖๔๑๑) ร่วมแผนผังโครงการทำเหมืองเดียวกันกับโครงการเหมืองแร่ยิปซัมและแร่แอนไฮไดรต์ ของบริษัท เอ็นนี่โก้ ซัพพลาย จำกัด คำขอประทานบัตรที่ ๘/๒๕๕๒ (ประทานบัตรที่ ๓๒๒๓๕/๑๖๓๖๐)

มาตรการป้องกันและแก้ไขผลกระทบสิ่งแวดล้อม
และมาตรการติดตามตรวจสอบผลกระทบสิ่งแวดล้อม

ที่โครงการเหมืองแร่ยิปซัมและแร่แอนไฮไดรต์
ของบริษัท เหมืองแร่บุญญวัชร จำกัด คำขอประทานบัตรที่ 5/2559
(ประทานบัตรที่ 32304/16411) ร่วมแผนผัง

โครงการทำเหมืองเดียวกันกับโครงการทำเหมืองชนิดแร่ยิปซัมและแร่แอนไฮไดรต์
ของบริษัท เอ็นนี่โก้ ซัพพลาย จำกัด คำขอประทานบัตรที่ 8/2542
(ประทานบัตรที่ 32235/16360)

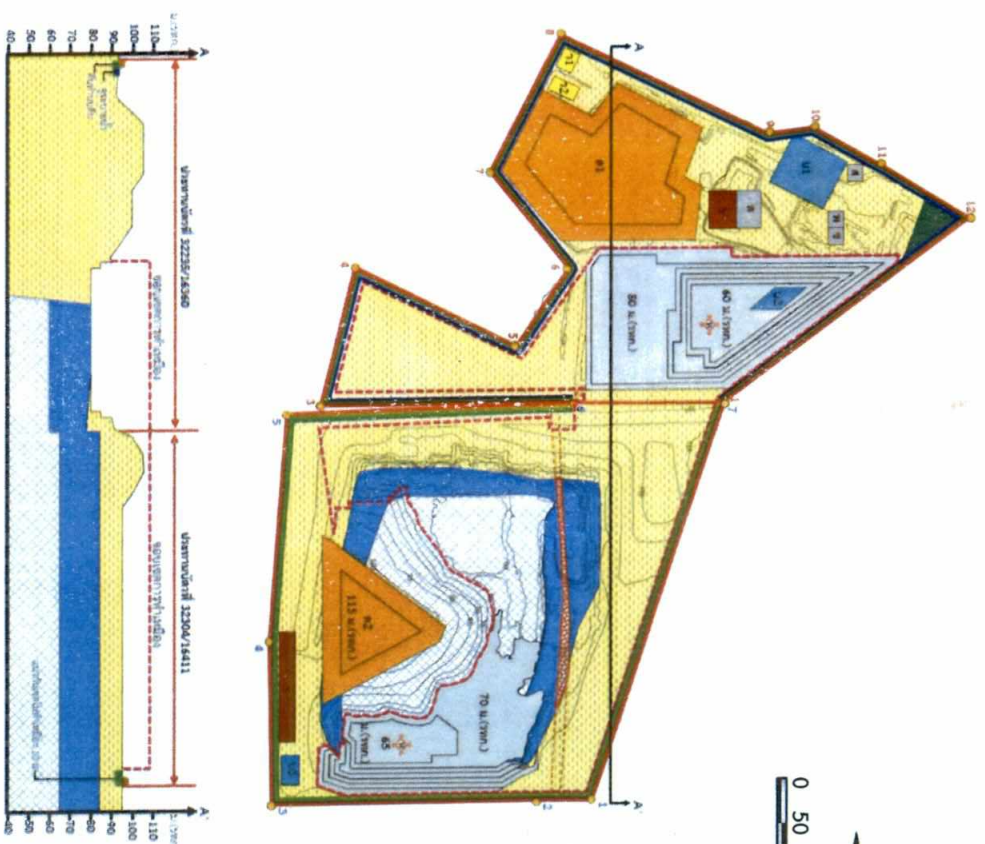
- พื้นที่โครงการ**
(ประธานบัตรที่ 32304/16411 ของบริษัท เหมืองแร่บุญชูฯ จำกัด)
- ประธานบัตรร่วมแผนผังโครงการทำเหมือง**
(ประธานบัตรที่ 32235/16360 ของบริษัท เอ็มบีที ซัพพลาย จำกัด)
- ขอบเขตการทำเหมือง**
- แนวกั้นเขตไม่ทำเหมือง 10.50 ม.**
- แนริยซ์ัง(ไม่เหมือดินบิตทับ) รองรับด้วยชั้นแอสโตนไฮโดรต์**
- แนริยซ์ัง(มีหน้าดินบิตทับ) รองรับด้วยชั้นแอสโตนไฮโดรต์**
- แอสโตนไฮโดรต์**
- คลังเก็บวัสดุระเบิด**
- บ่อคักตะกอน**
- ที่เก็บกองดินทิ้งเดิม**
- Andesite dike**
- คันทำนบและตุระบายน้ำ**
- ทิศทางการเดินทางเหมือง**
- เส้นชั้นความสูง**
- หมายเลขหลักหมายเขตเหมืองแร่**
- โรงแต่งแร่**
- กองสต็อกแร่**
- บ้านพักคนงาน**
- โรงซ่อมบำรุง**
- สำนักงาน**

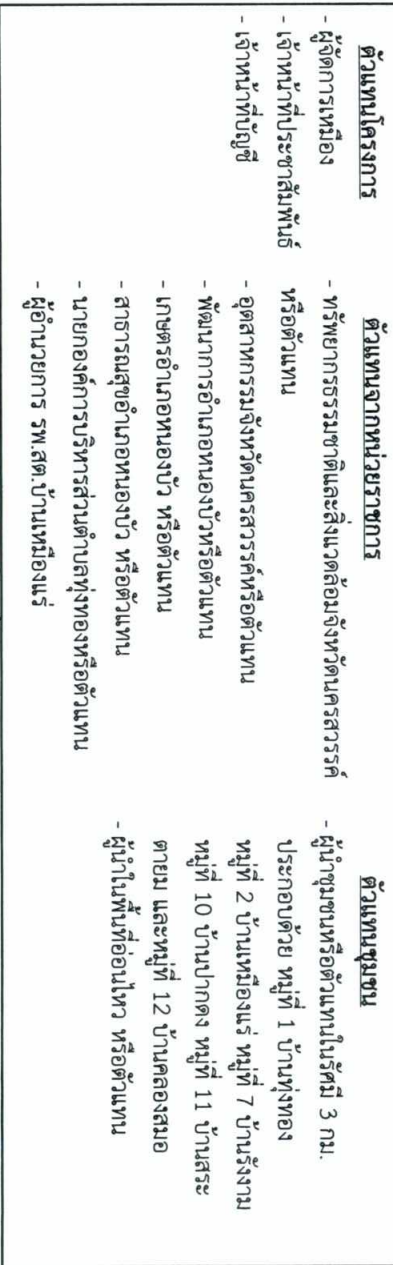
รูปที่ 8 ผังแสดงโครงสร้าง บทบาทและหน้าที่ของคณะกรรมการมวลชนสัมพันธ์

- รายงานผลการดำเนินงานของคณะกรรมการมวลชนสัมพันธ์ และรายงานให้กรมอุตสาหกรรมพื้นฐานและการเหมืองแร่ และสำนักงานนโยบายและแผนทรัพยากรธรรมชาติและสิ่งแวดล้อมเป็นประจำทุกปีตลอดระยะเวลาดำเนินโครงการ
- พิจารณาให้ความเห็นแผนงานการพัฒนาหมู่บ้าน สถานศึกษา และวัดโดยรอบพื้นที่เหมืองแร่ รวมถึงการดูแลทรัพยากรธรรมชาติ และสิ่งแวดล้อม โดยการใช้งบกองทุนต่างๆ และการกำกับดูแลกิจกรรมของกองทุนให้เป็นไปตามแผนงานที่กำหนด
- พิจารณาแผนงานการเฝ้าระวังสุขภาพหรือการตรวจสุขภาพประชาชนโดยรอบที่ตั้งโครงการการบริหารจัดการเงินกองทุน และการกำกับดูแลกิจกรรมของกองทุนให้เป็นไปตามแผนงานที่กำหนด

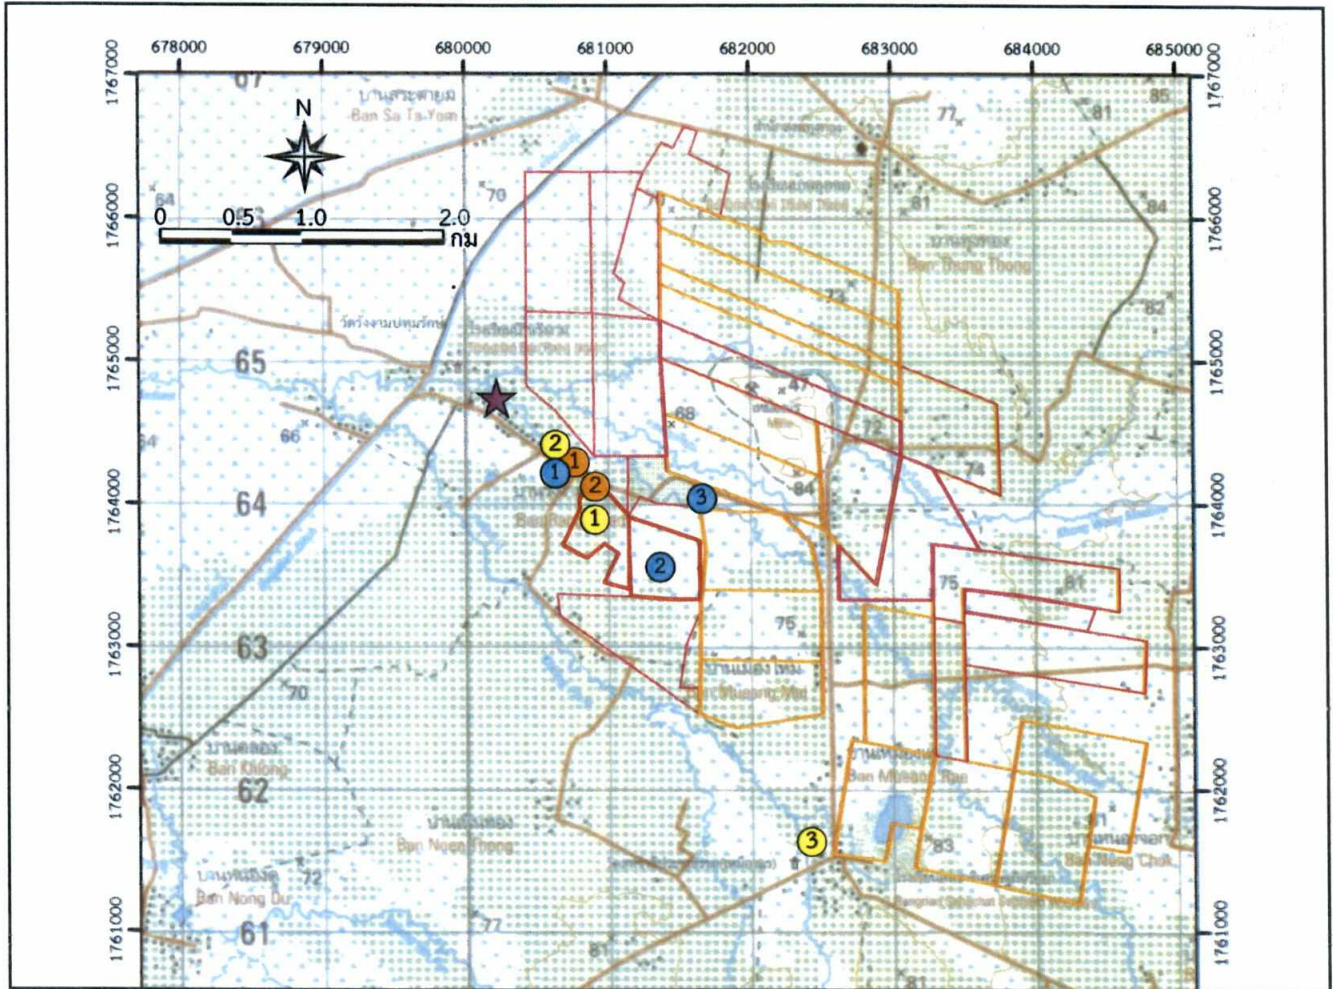
- พื้นที่โครงการ
(ประธานบัตรที่ 32304/16411 ของบริษัท เหมืองแร่บุญญวัชร จำกัด)
- ประธานบัตรร่วมแผนผังโครงการทำเหมือง
(ประธานบัตรที่ 32235/16360 ของบริษัท เอ็นนี่โก้ ซัพพลาย จำกัด)
- คำขอประธานบัตรข้างเคียง ประธานบัตรข้างเคียง

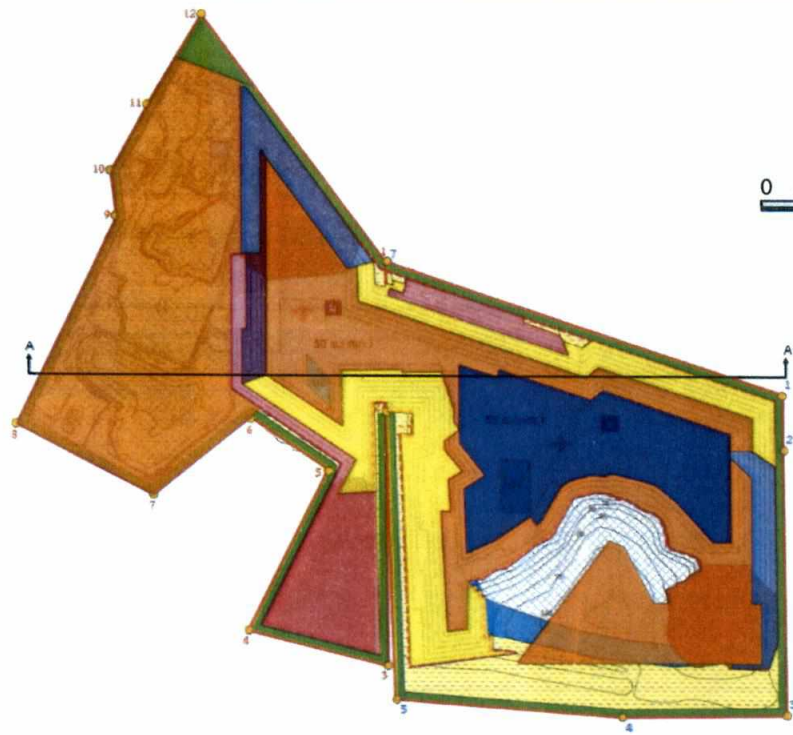
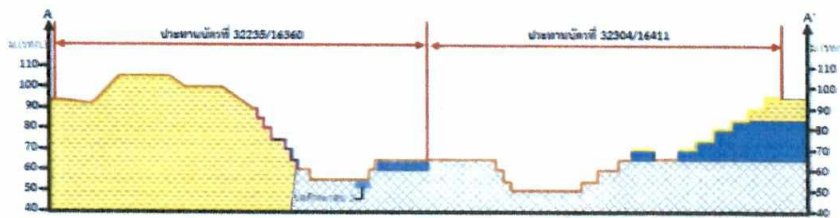
- พื้นที่โครงการ
(ประทานบัตรที่ 32304/16411 ของ บริษัท เมืองแร่บุญญวัชร จำกัด)
- ประทานบัตรร่วมแผนผังโครงการทำเหมือง
(ประทานบัตรที่ 32235/16360 ของ บริษัท เอ็นนี่โก้ ซัพพลาย จำกัด)
- หมายเลขหลักหมายเขตเหมืองแร่
- เส้นชั้นความสูง
- แนวกันเขตไม่ทำเหมือง 10,50 ม.
- แร่ยิปซัม(ไม่มีหน้าดินปิดทับ) รองรับด้วยชั้นแร่แอนไฮไดรต์
- แร่ยิปซัม(มีหน้าดินปิดทับ) รองรับด้วยชั้นแร่แอนไฮไดรต์
- แร่แอนไฮไดรต์
