เรื่อง แจ้งผลการพิจารณารายงานการประเมินผลกระทบสิ่งแวดล้อมโครงการ โรงแรม ชนาลัย ฟลอรา รีสอร์ท
(Chanalai Flora Resort) (ดัดแปลงและส่วนขยาย) ของบริษัท ชนาลัย ฟลอรา รีสอร์ท จำกัด

เรื่อง แจ้งมติคณะกรรมการผู้ชำนาญการพิจารณารายงานการประเมินผลกระทบสิ่งแวดล้อม ในเขตพื้นที่
 คุ้มครองสิ่งแวดล้อม จังหวัดภูเก็ต โครงการโรงแรมชนาลัย ฟลอรา รีสอร์ท (Chanalai Flora Resort)
 (ตัดแปลงและส่วนขยาย)

มาตรการป้องกันและแก้ไขผลกระทบสิ่งแวดล้อม
และมาตรการติดตามตรวจสอบผลกระทบสิ่งแวดล้อม
ที่โครงการโรงแรม ชนาลัย ฟลอรา รีสอร์ท (Chanalai Flora Resort)
(ดัดแปลงและส่วนขยาย)
ของ บริษัท ชนาลัย ฟลอรา รีสอร์ท จำกัด
ตั้งอยู่เลขที่ 175 หมู่ที่ 2 ถนนโคกโตนด ตำบลกระรน อำเภอเมืองภูเก็ต
จังหวัดภูเก็ต
ต้องยึดถือปฏิบัติอย่างเคร่งครัด

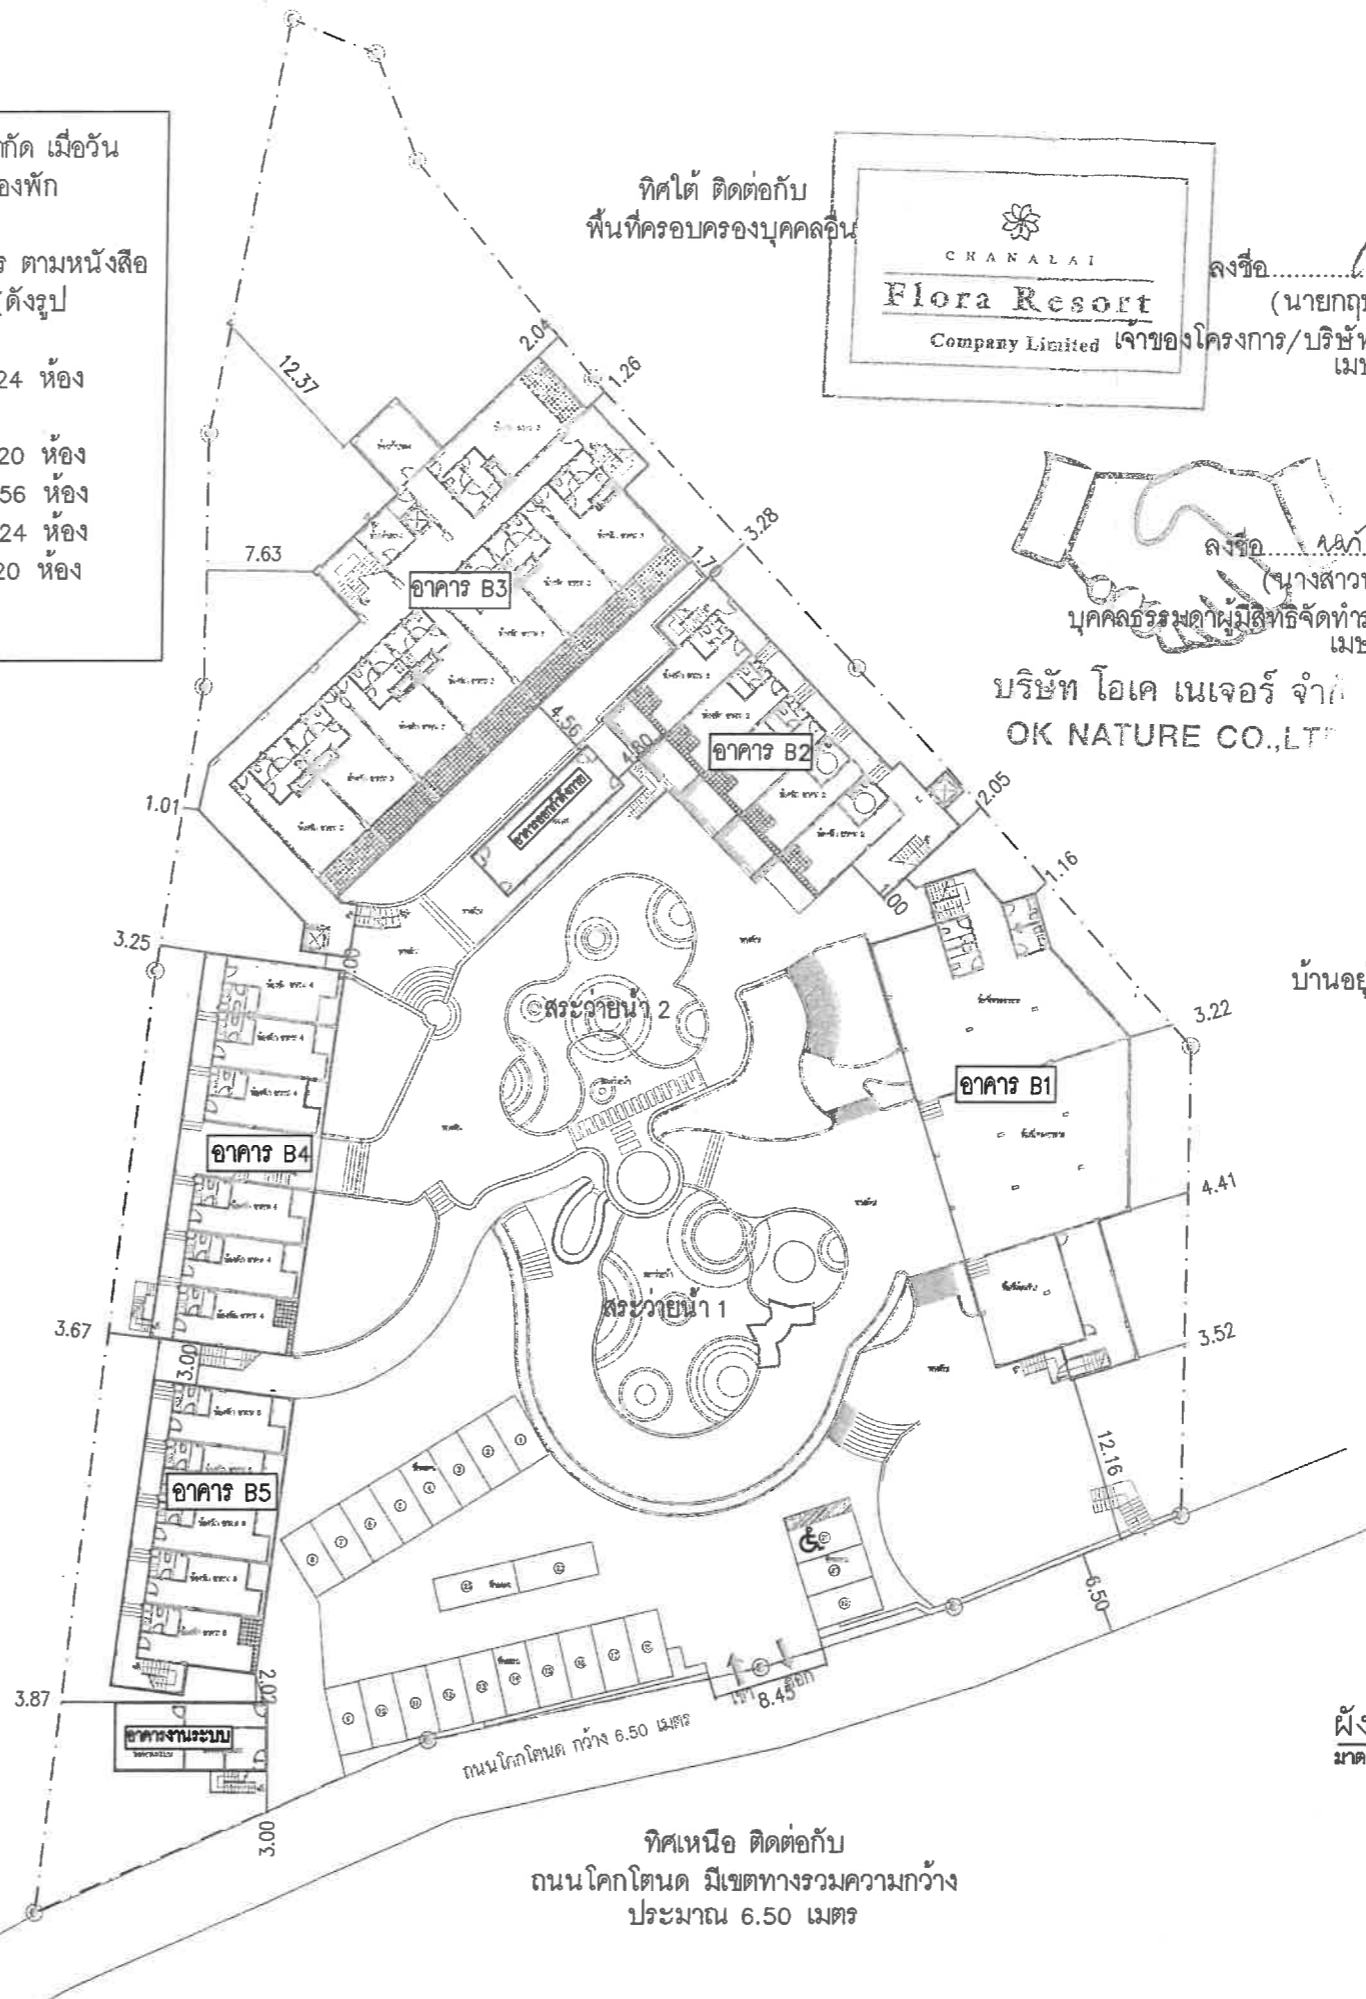
ผังบริเวณพื้นที่โครงการปัจจุบัน
มาตราส่วน 1 : 500

ทิศเหนือ ติดต่อกับ
ถนนโคกไตนด มีเขตทางรวมความกว้าง
ประมาณ 6.50 เมตร

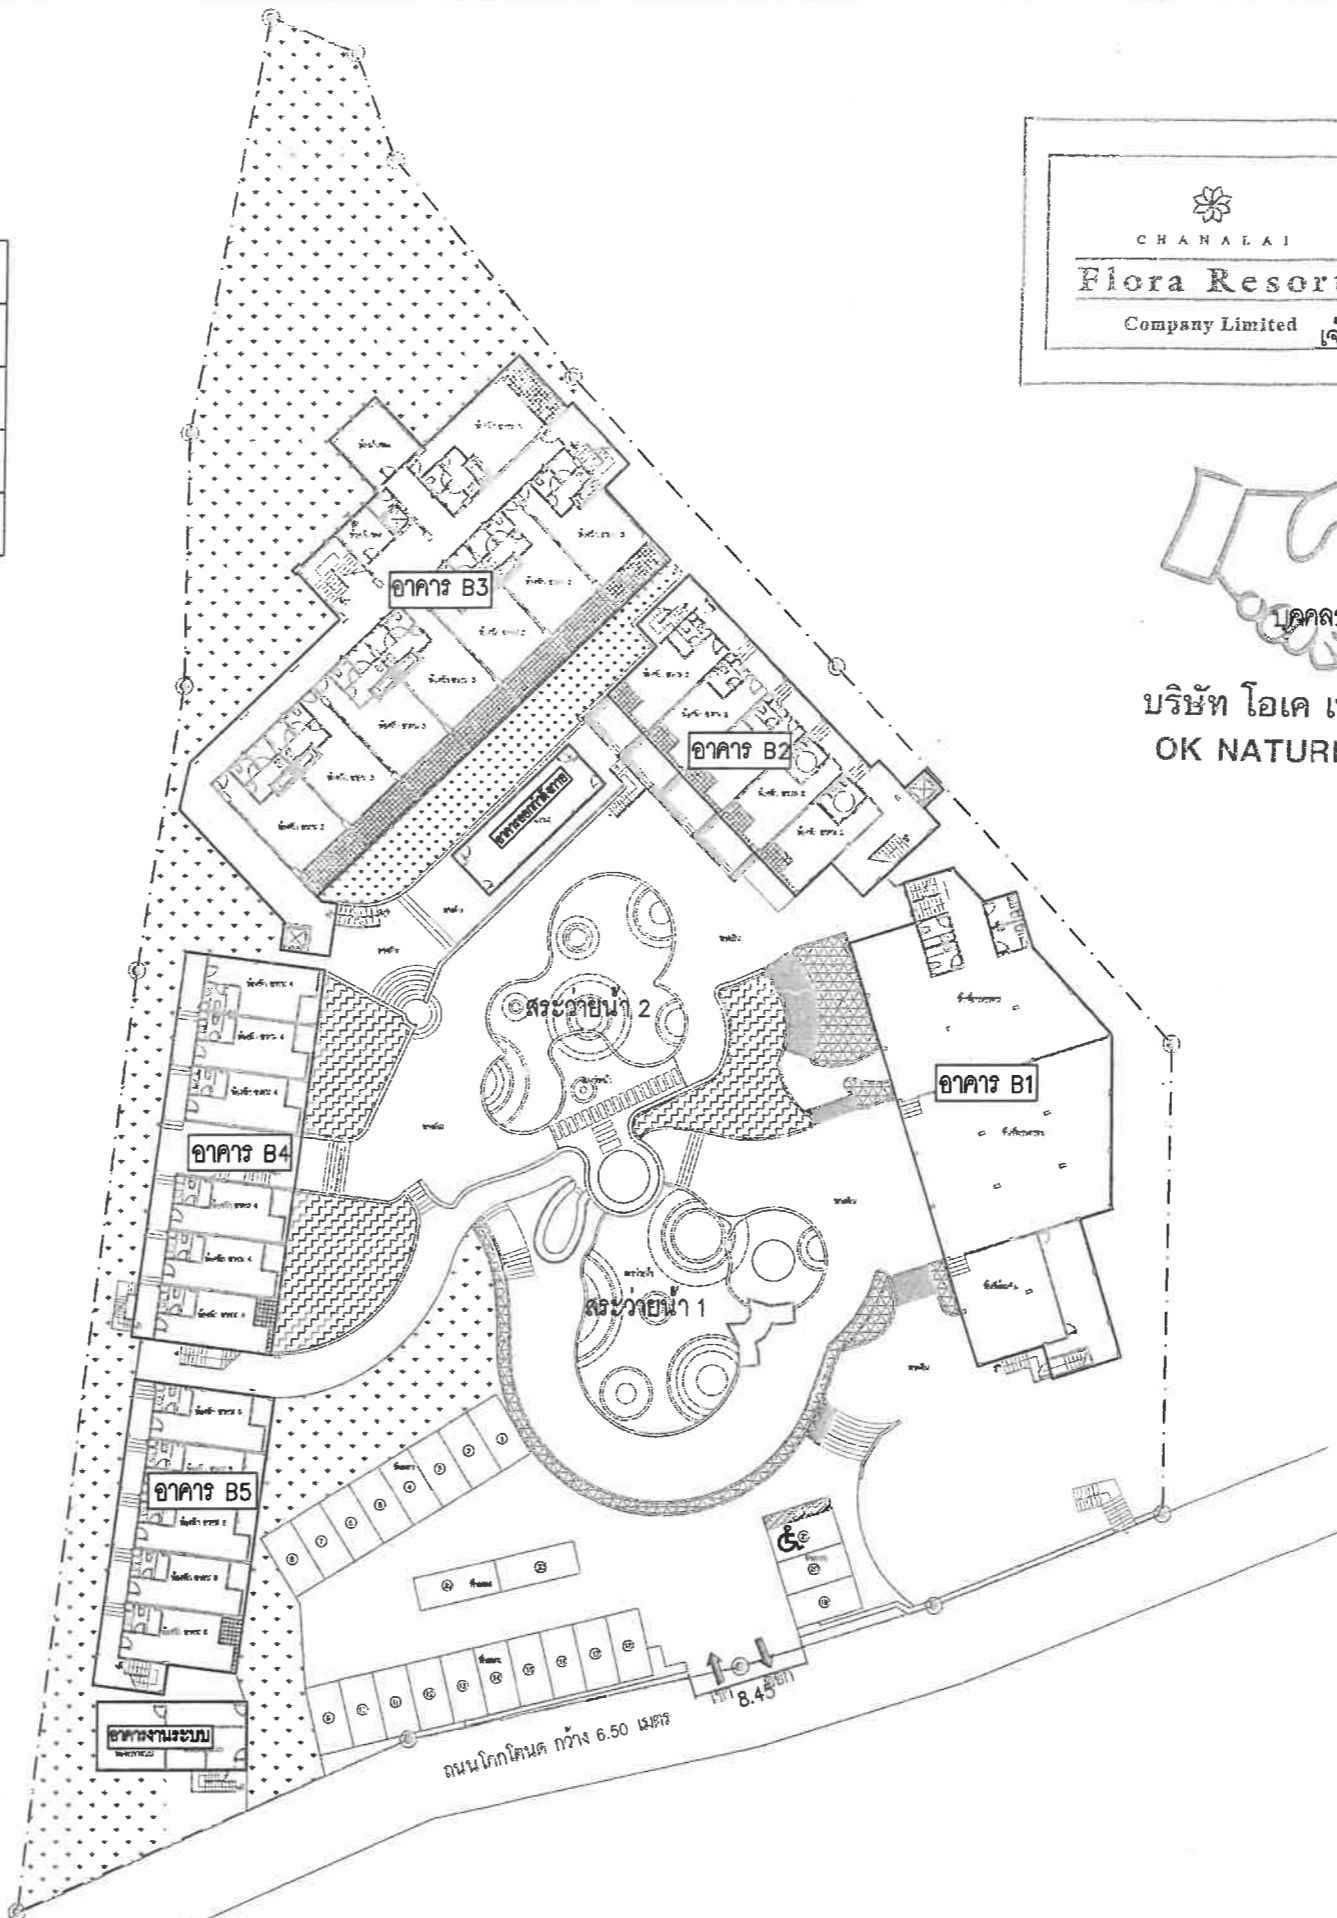
รูปที่ 9 ผังแสดงพื้นที่ปลูกไม้พุ่มและไม้คลุมดิน

ผังแสดงพื้นที่ปลูกไม้พุ่มและไม้คลุมดิน
 มาตรฐาน
 1 : 500

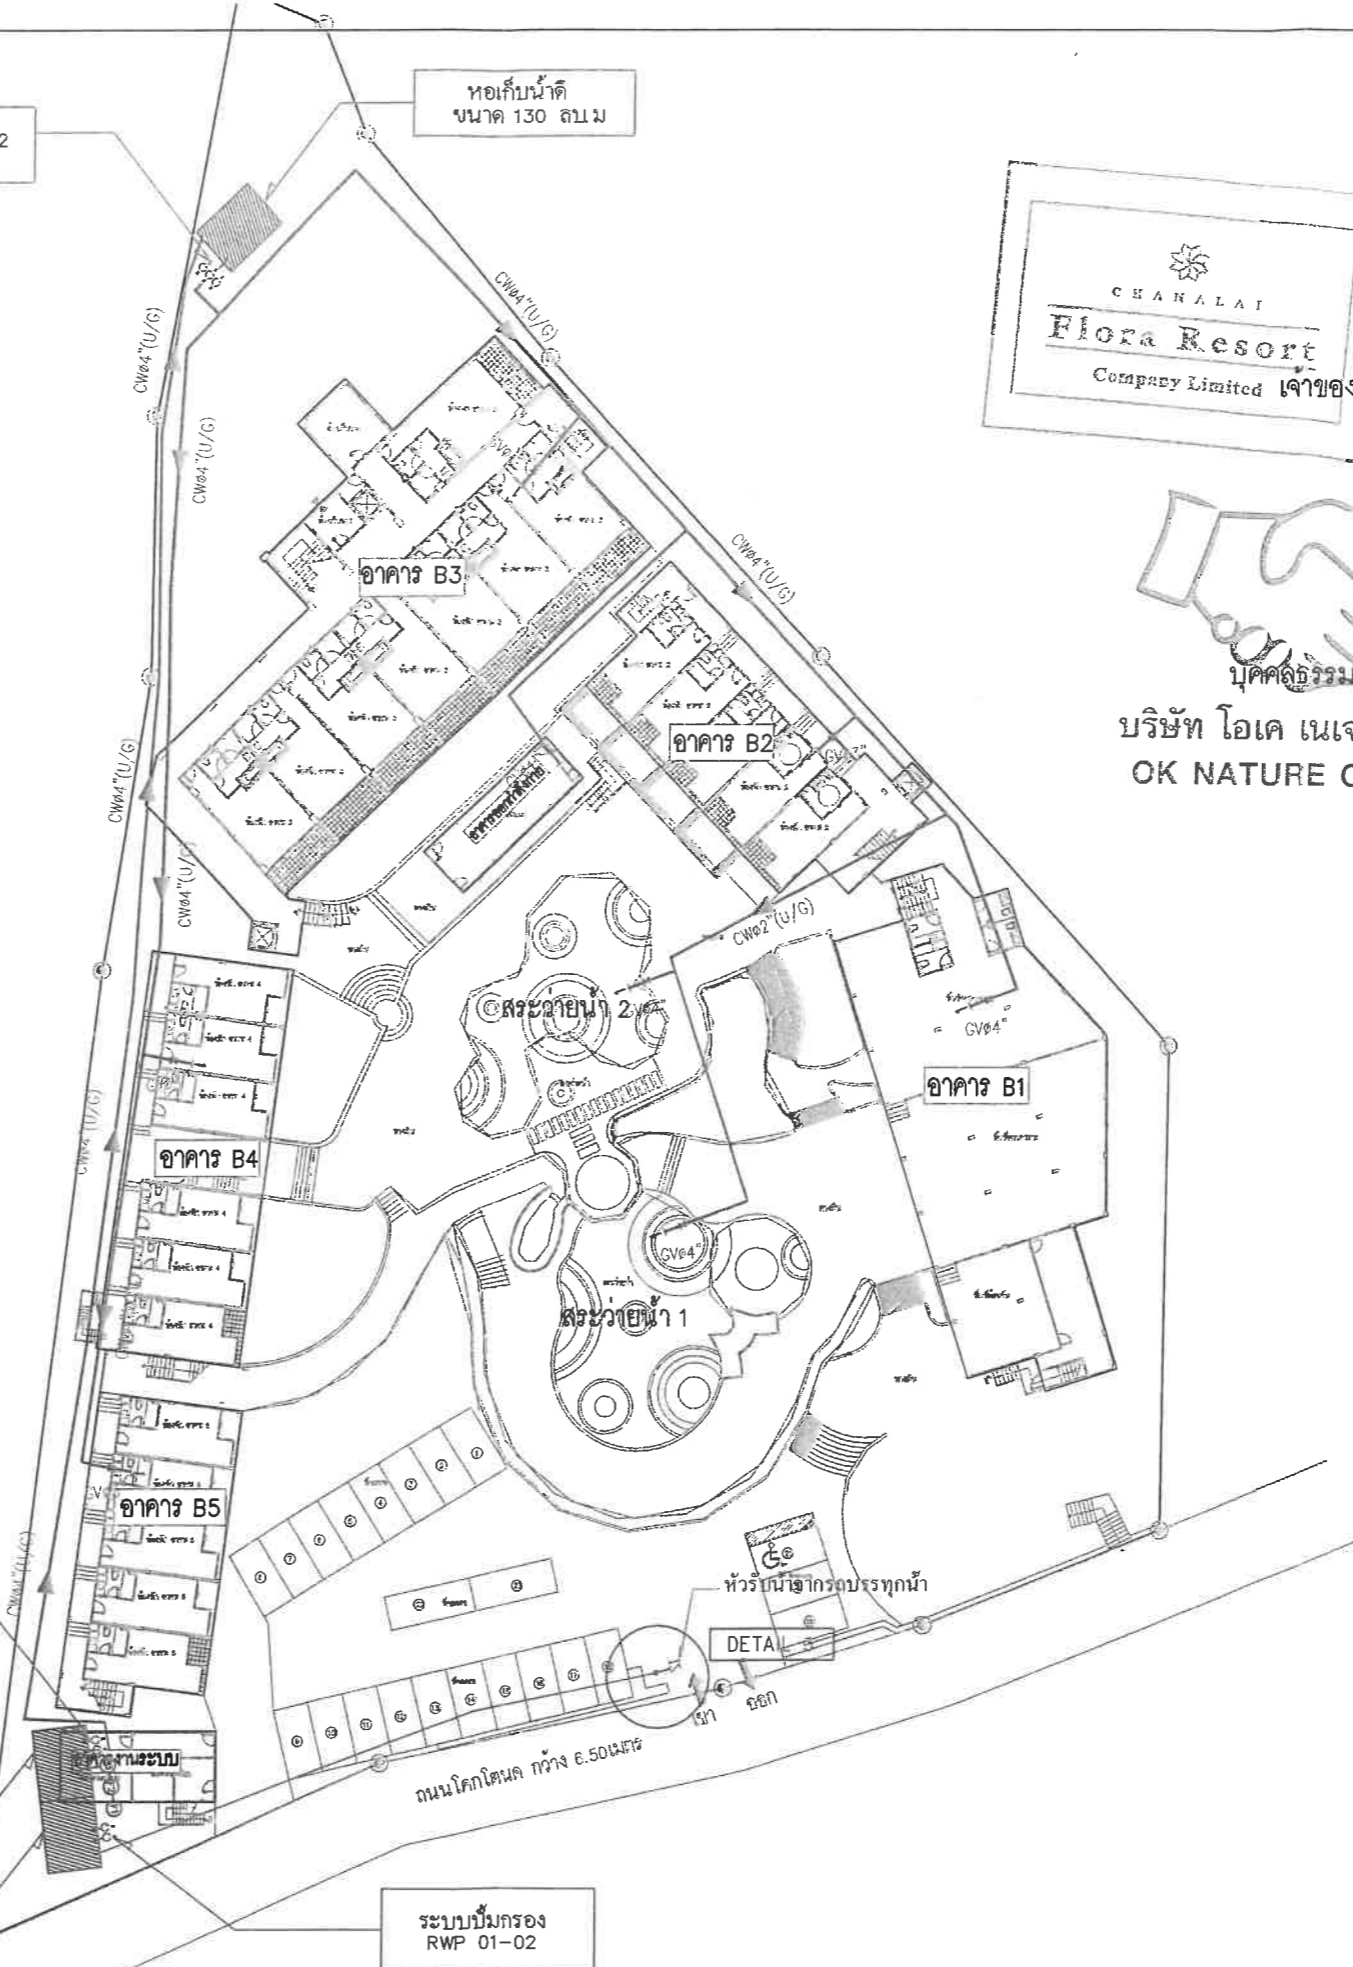
ระบบบิมน้ำดี-2
BP 01-02

หอเก็บน้ำดี
ขนาด 130 ลบ.ม

ระบบบิมนกรอง
RWP 01-02

ผังแสดงระบบน้ำใช้
SCALE 1 : 500

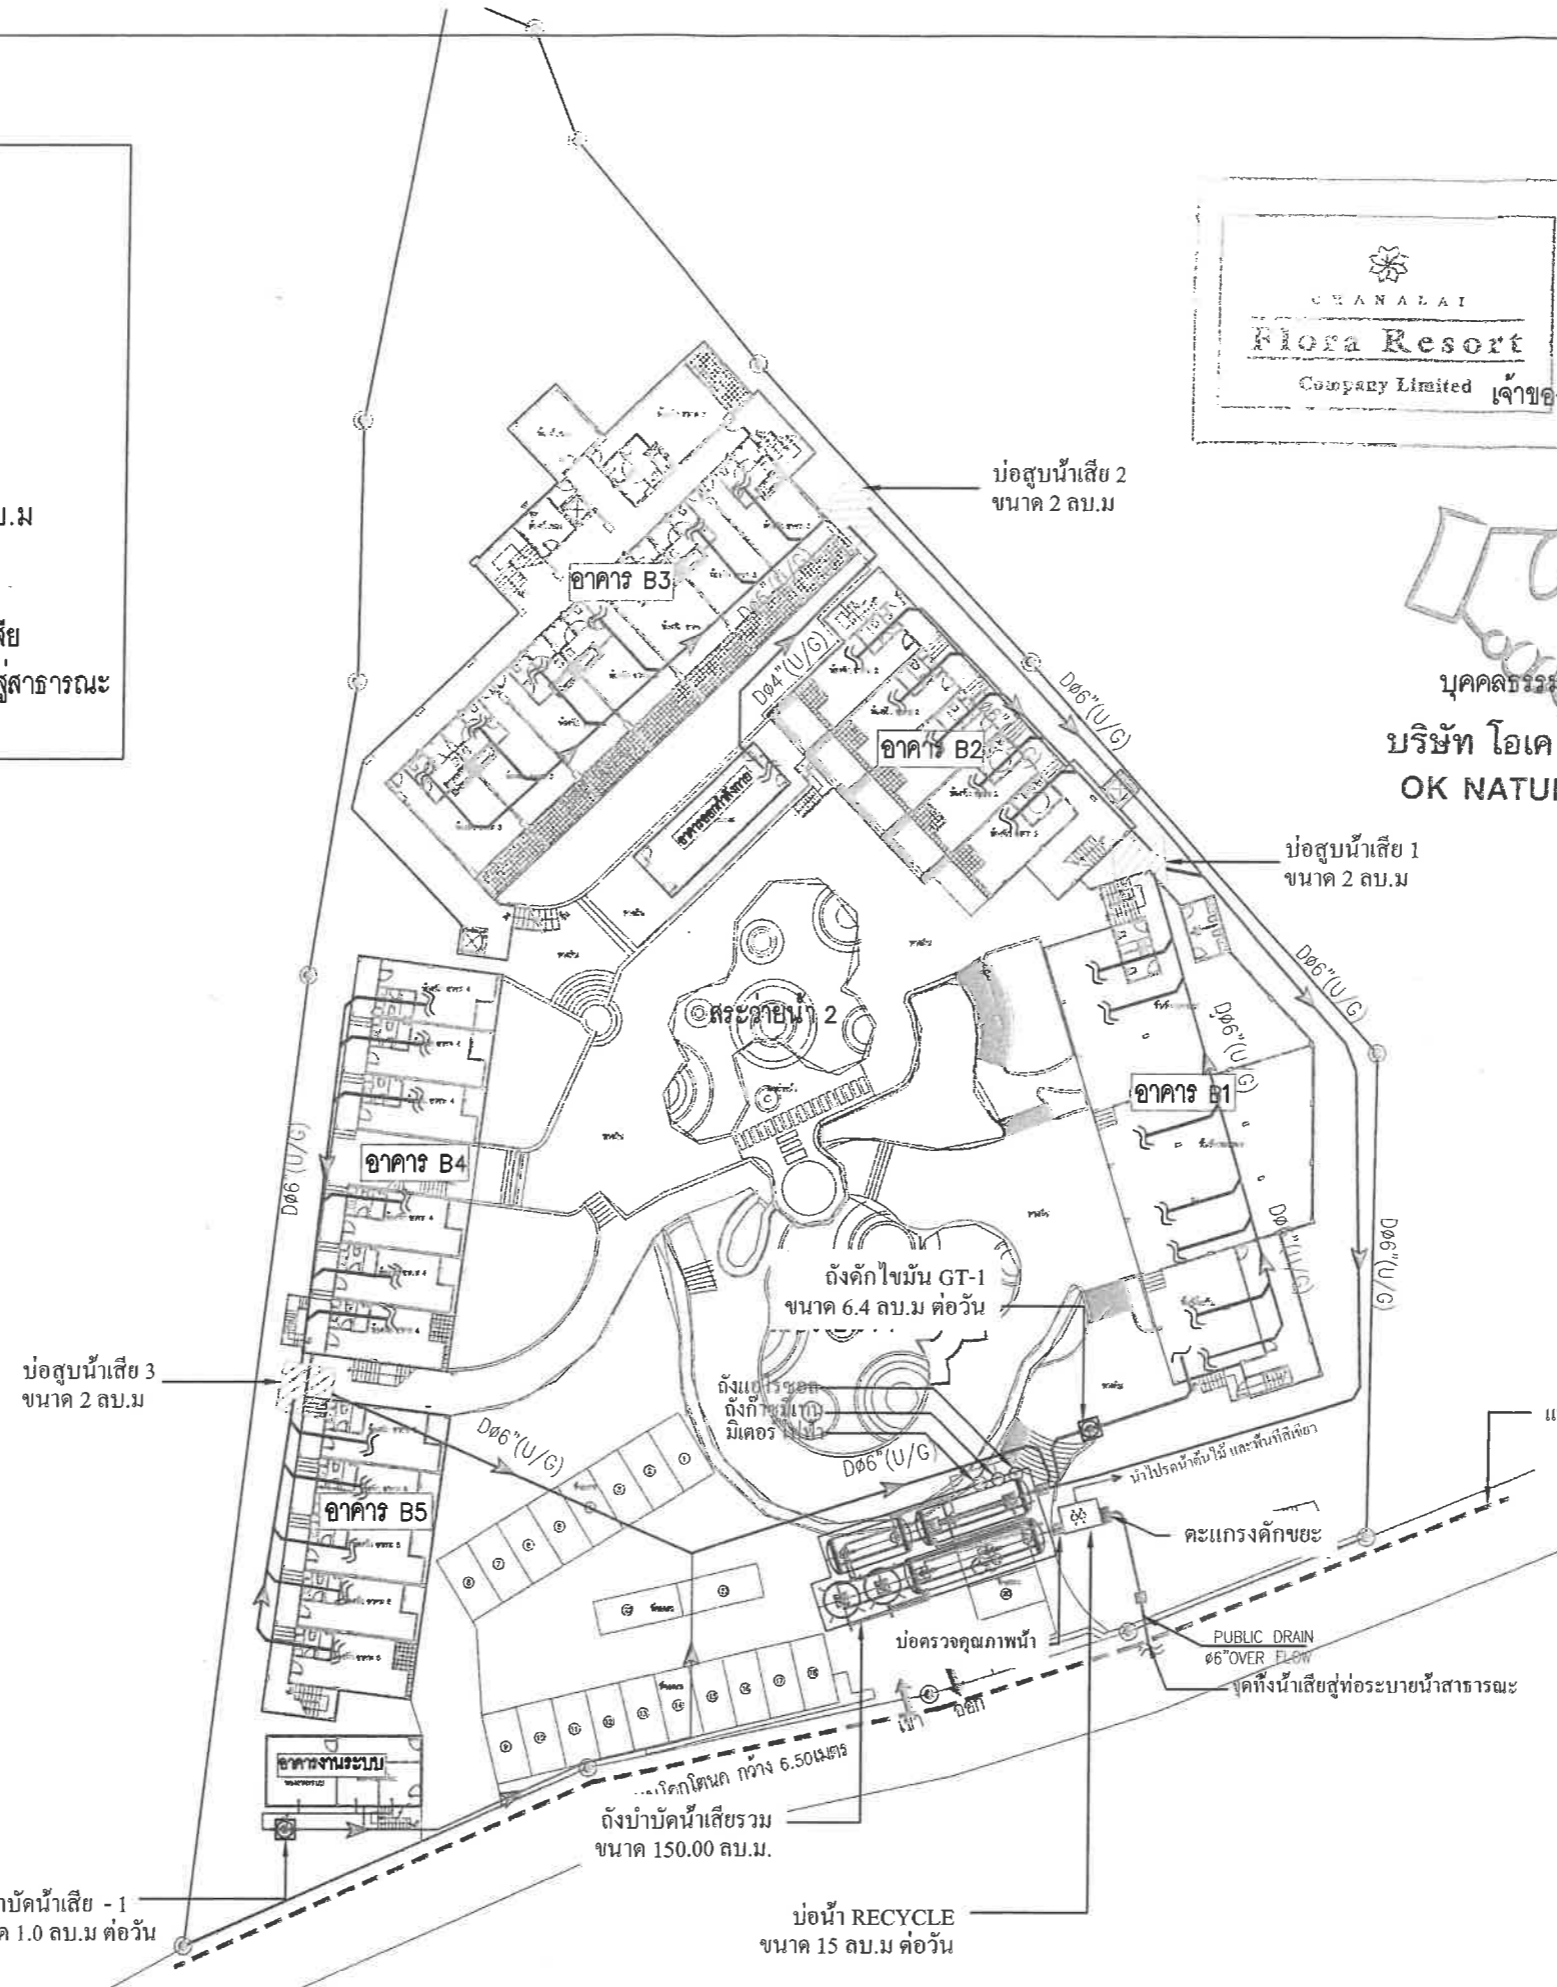
รูปที่ 12 ผังแสดงระบบบำบัดน้ำเสียของโครงการ

ผังแสดงระบบบำบัดน้ำเสีย
SCALE 1 : 500

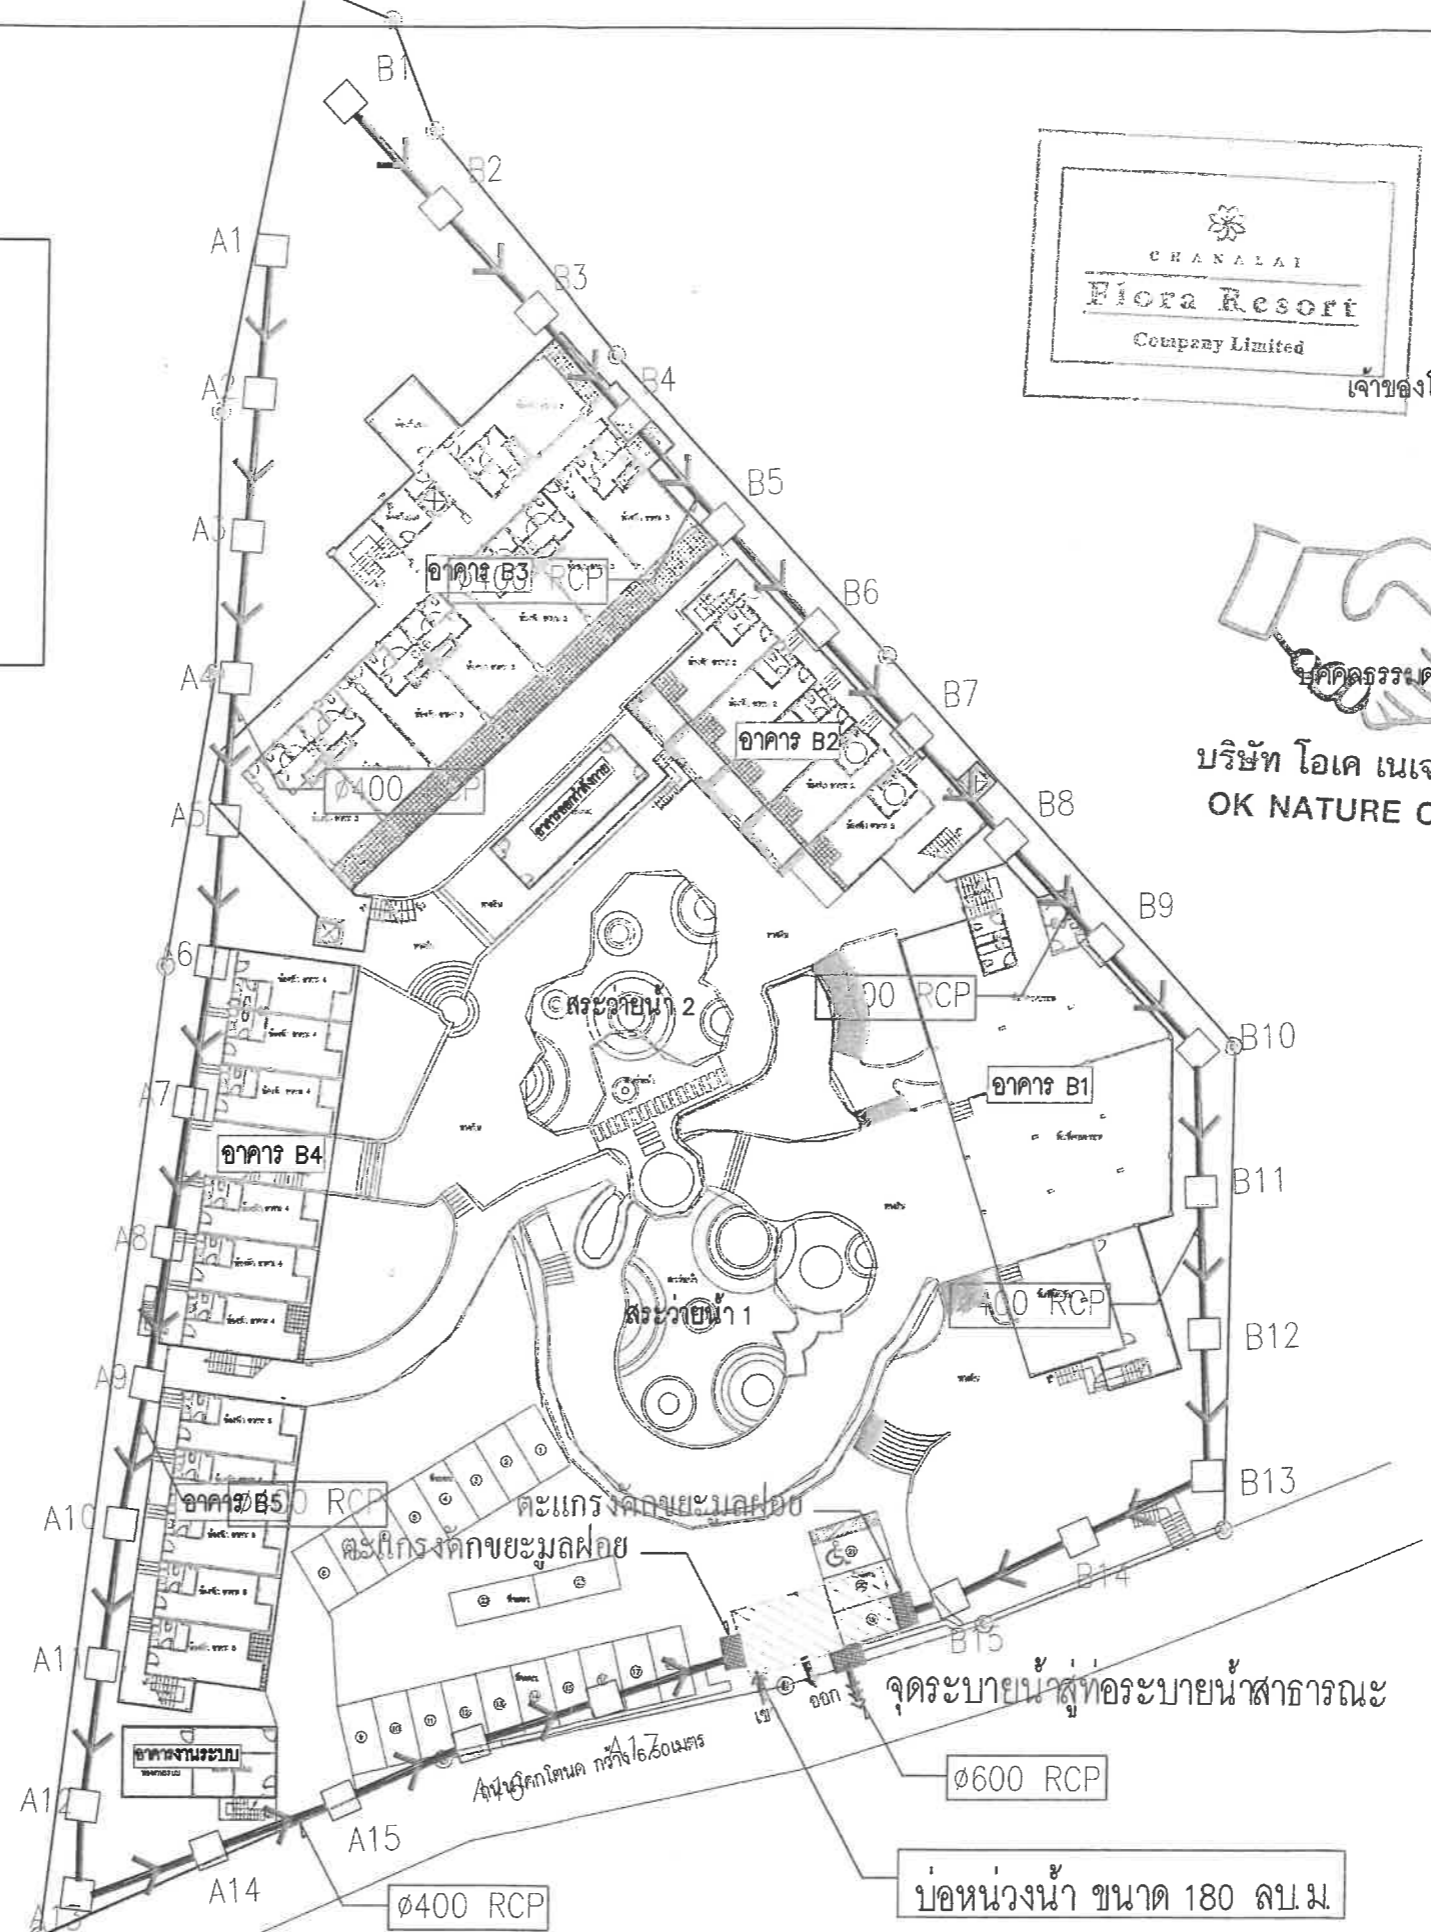
รูปที่ 14 ฝั่งแสดงระบบระบายน้ำของโครงการ

บ่อหน่วยน้ำขนาด 180.00 ลบ.ม จำนวน 2 บ่อ
 บ่อดักขยะมูลฝอย/พร้อมตะแกรง
 แนวท่อน้ำฝนออกสู่สาธารณะ
 แนวท่อน้ำฝนภายในโครงการ

NORTH
 ฝั่งแสดงระบบระบายน้ำ
 SCALE 1 : 500

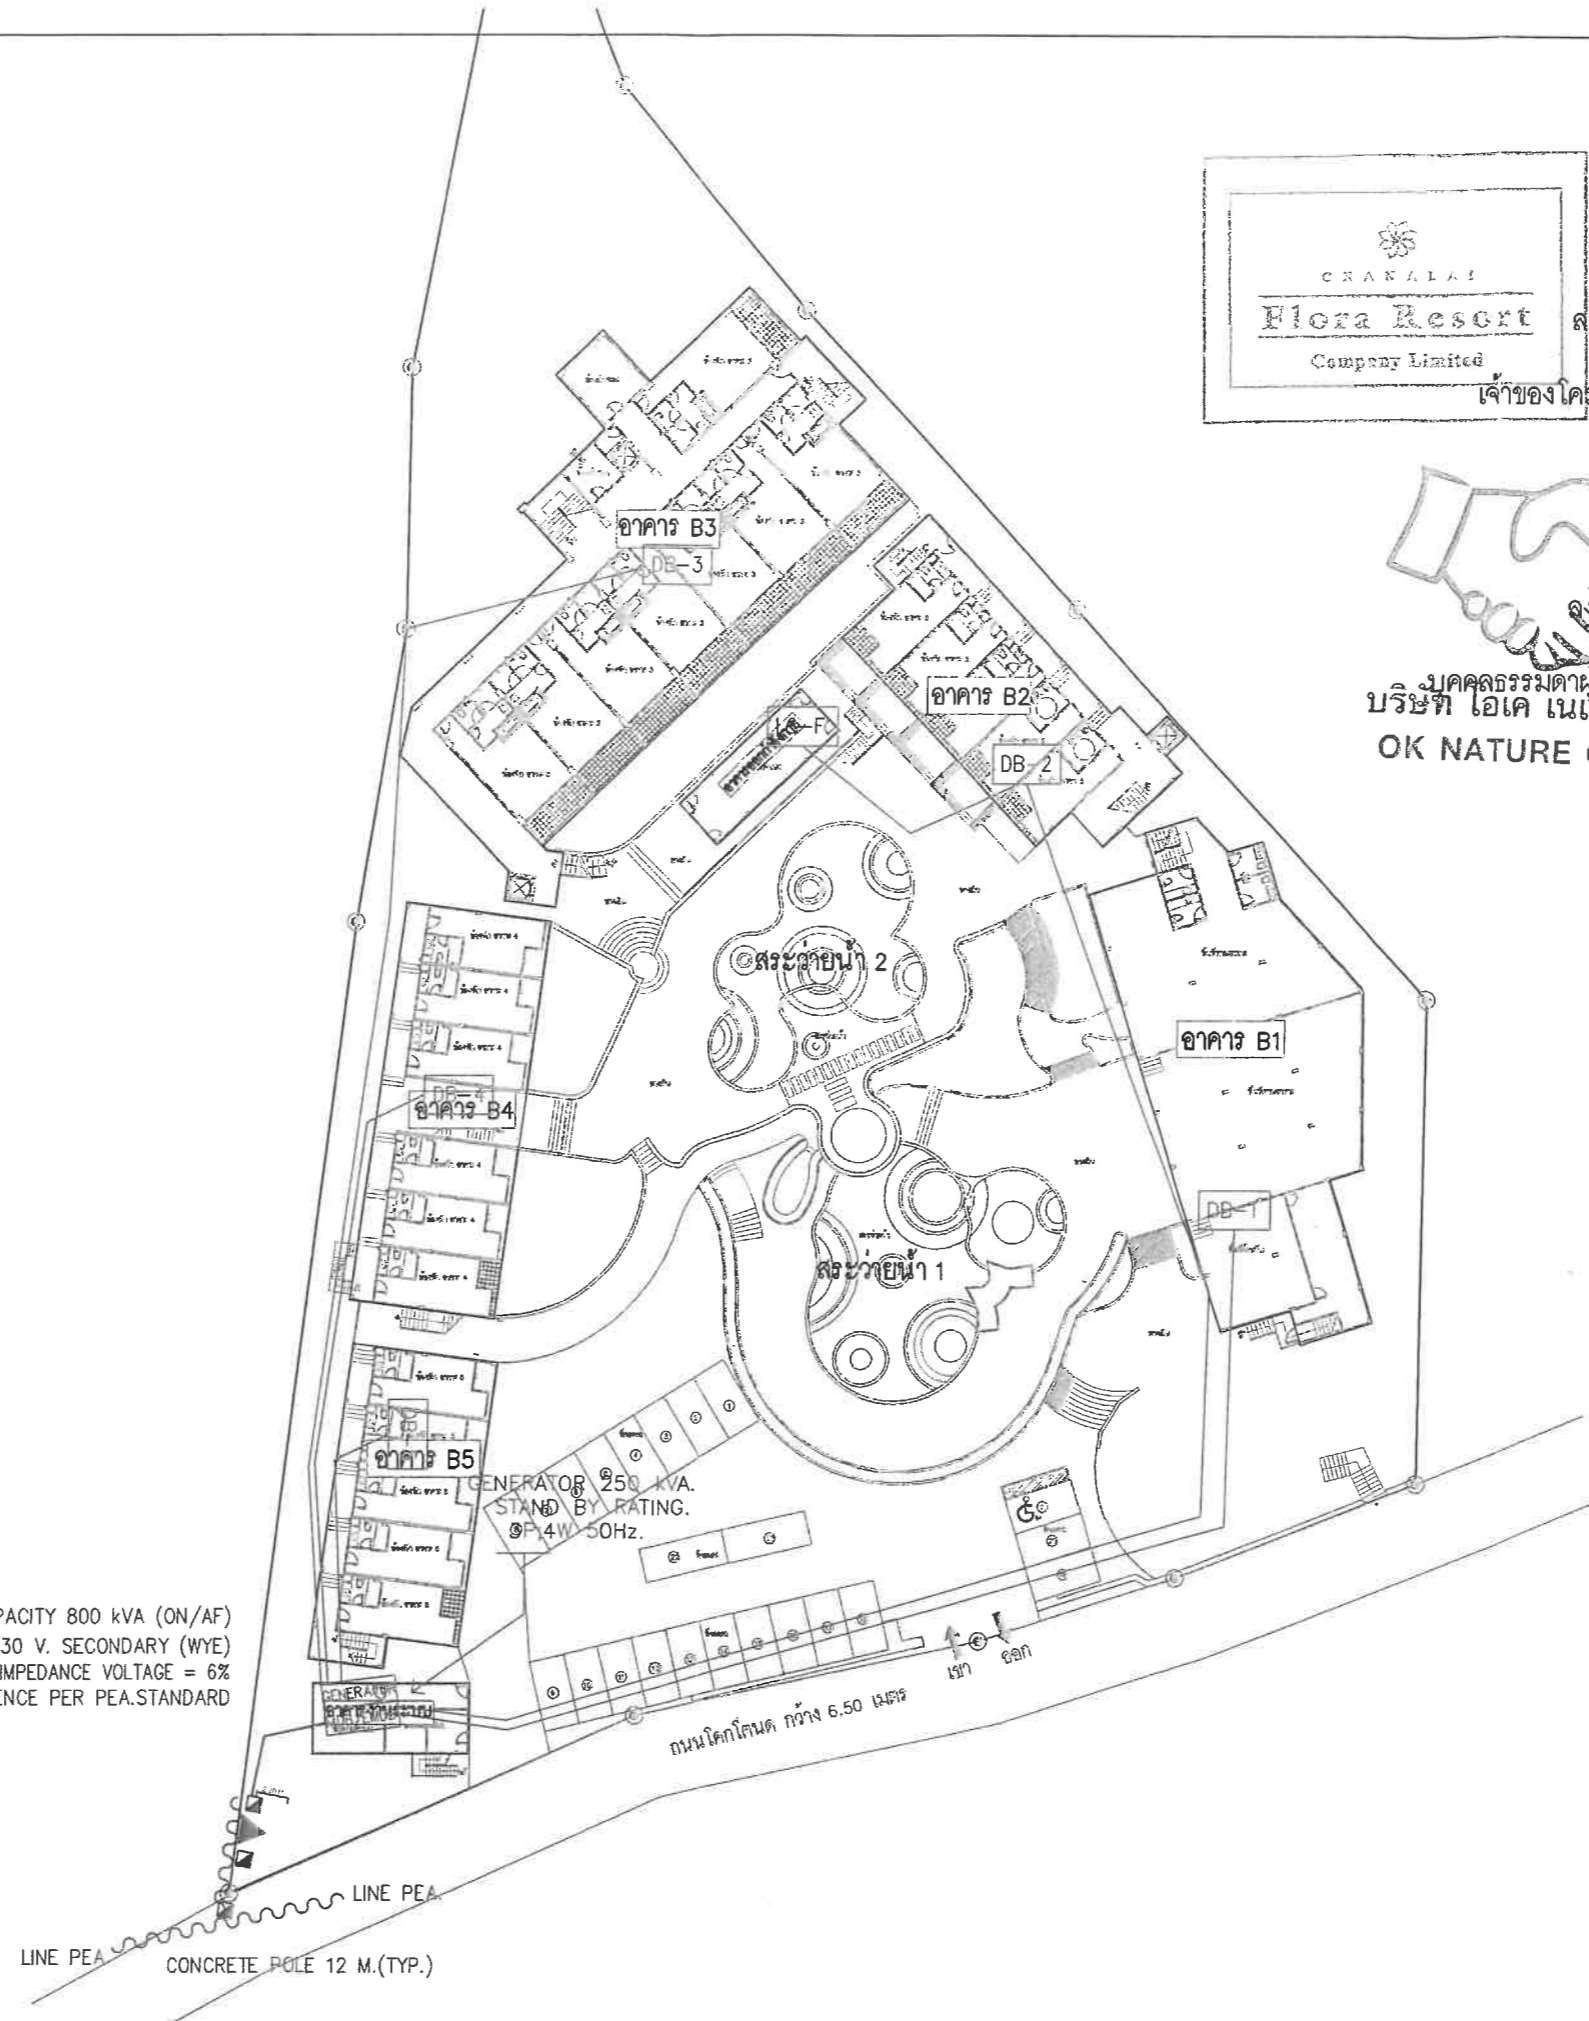
- OIL TYPE TRANSFORMER, CAPACITY 800 kVA (ON/AF)
 33kv. PRIMARY (DELTA), 400/230 V. SECONDARY (WYE)
 VECTOR GROUP DYN 11, 3 PHASE 4 W 50 HZ. IMPEDANCE VOLTAGE = 6%
 ON GROUND WITH FENCE PER PEA.STANDARD

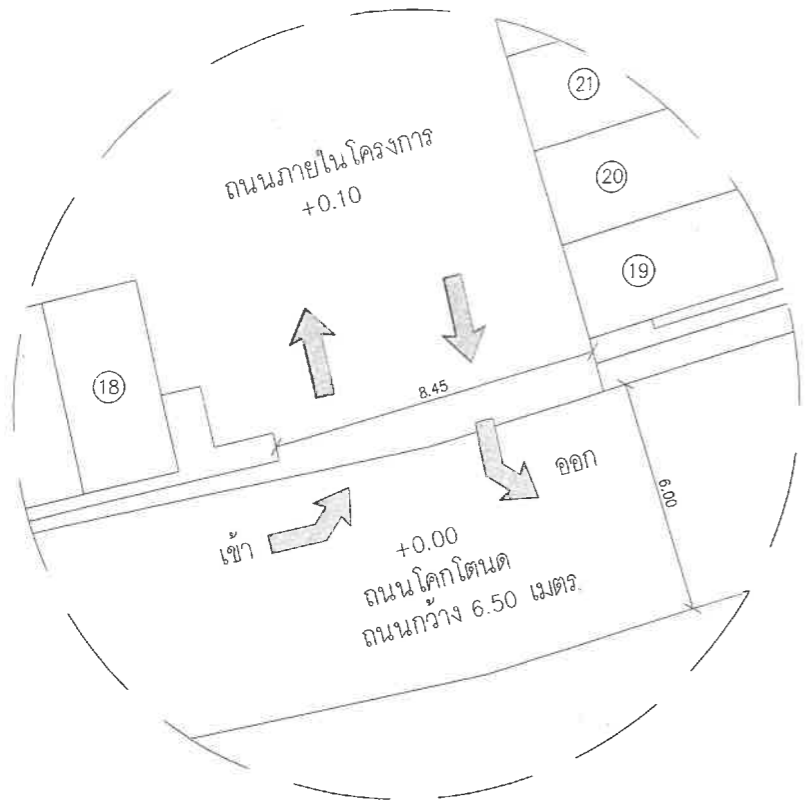
แบบขยายทางเข้าออกโครงการ
บริเวณจุดเชื่อมถนนภายนอกโครงการ
มาตราส่วน A0 = 1:50

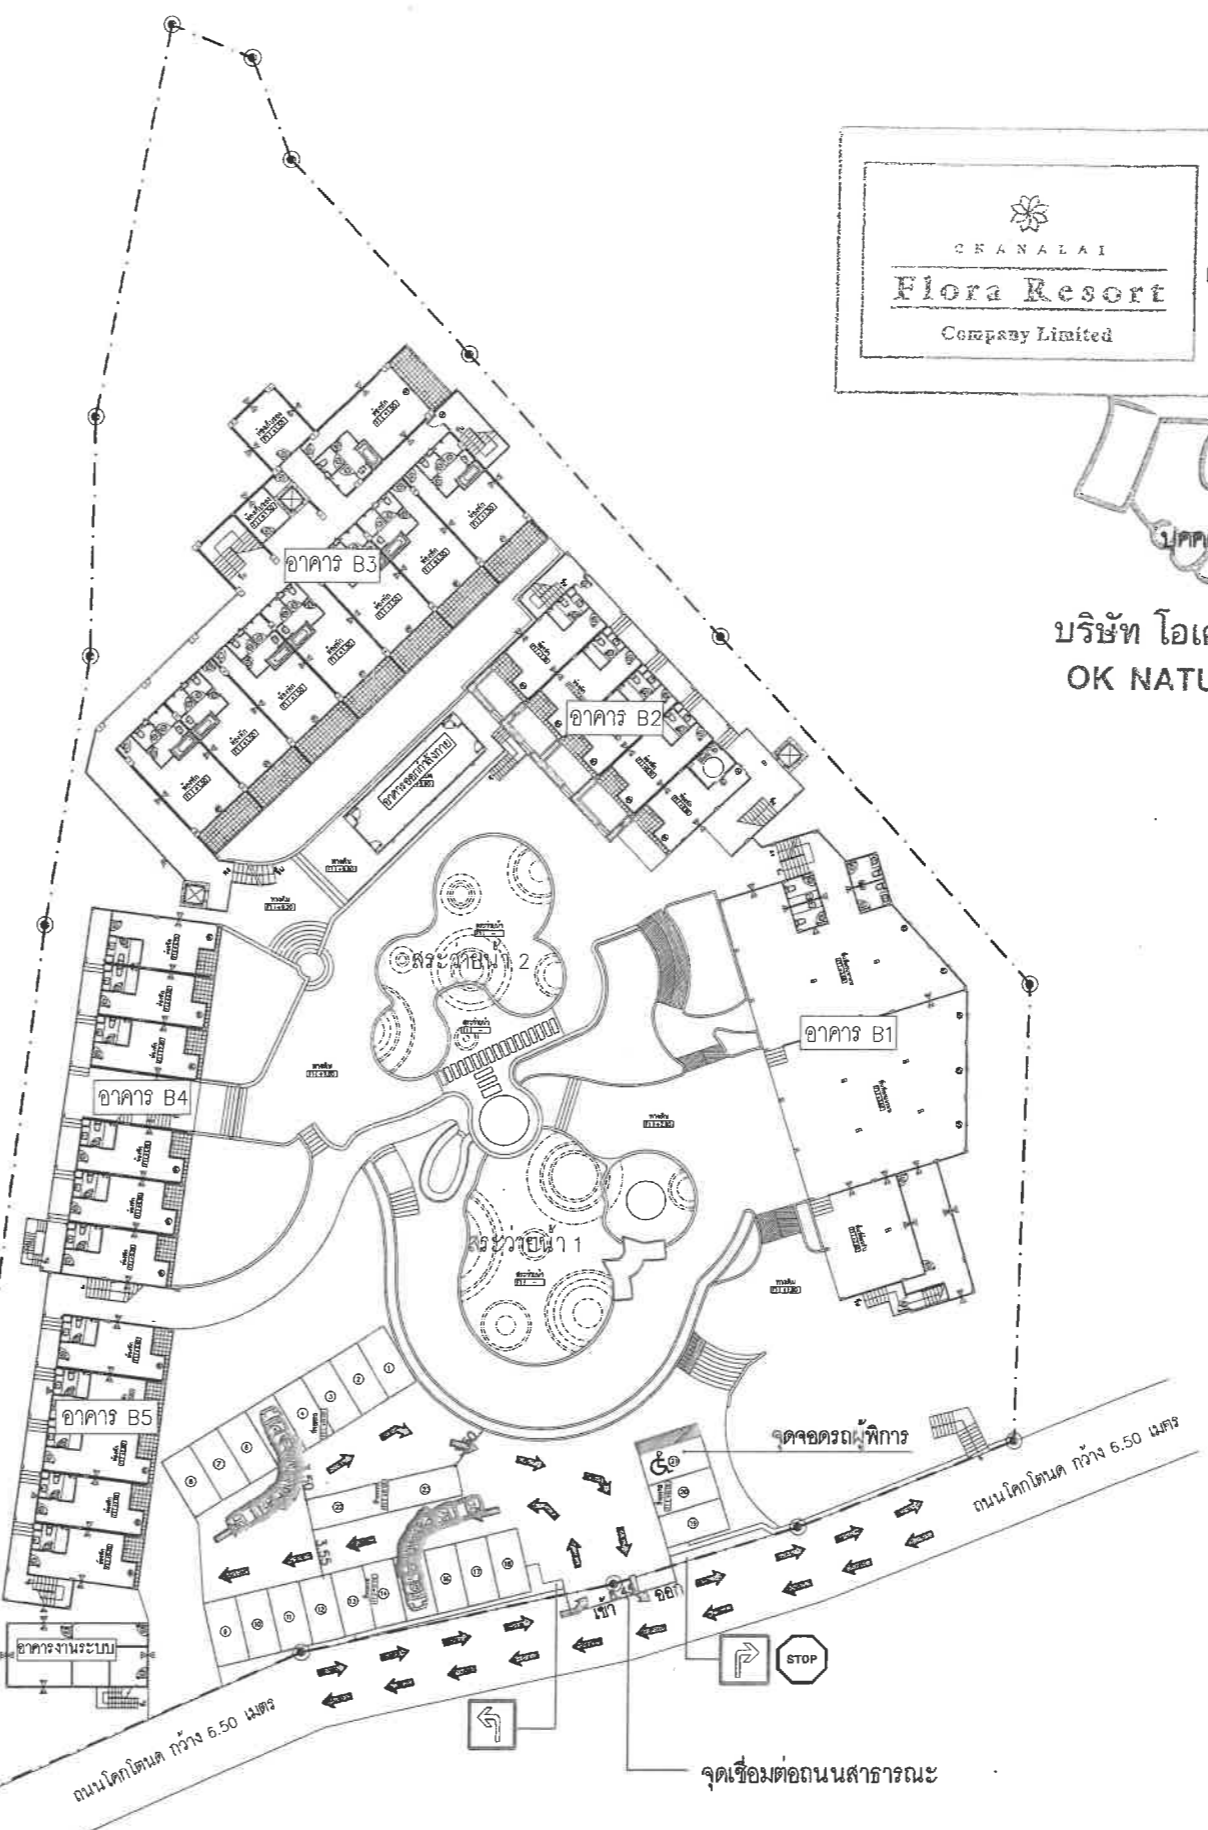
- ทิศทางเดินรถ
- ที่จอดรถแบบตั้งฉากกับทางเดิน จำนวน 21 คัน
- ที่จอดรถแบบขนานกับทางเดิน จำนวน 2 คัน
- รวมที่จอดรถ จำนวน 23 คัน
- ป้ายเลี้ยวขวา
- ป้ายเลี้ยวซ้าย
- ป้ายหยุด

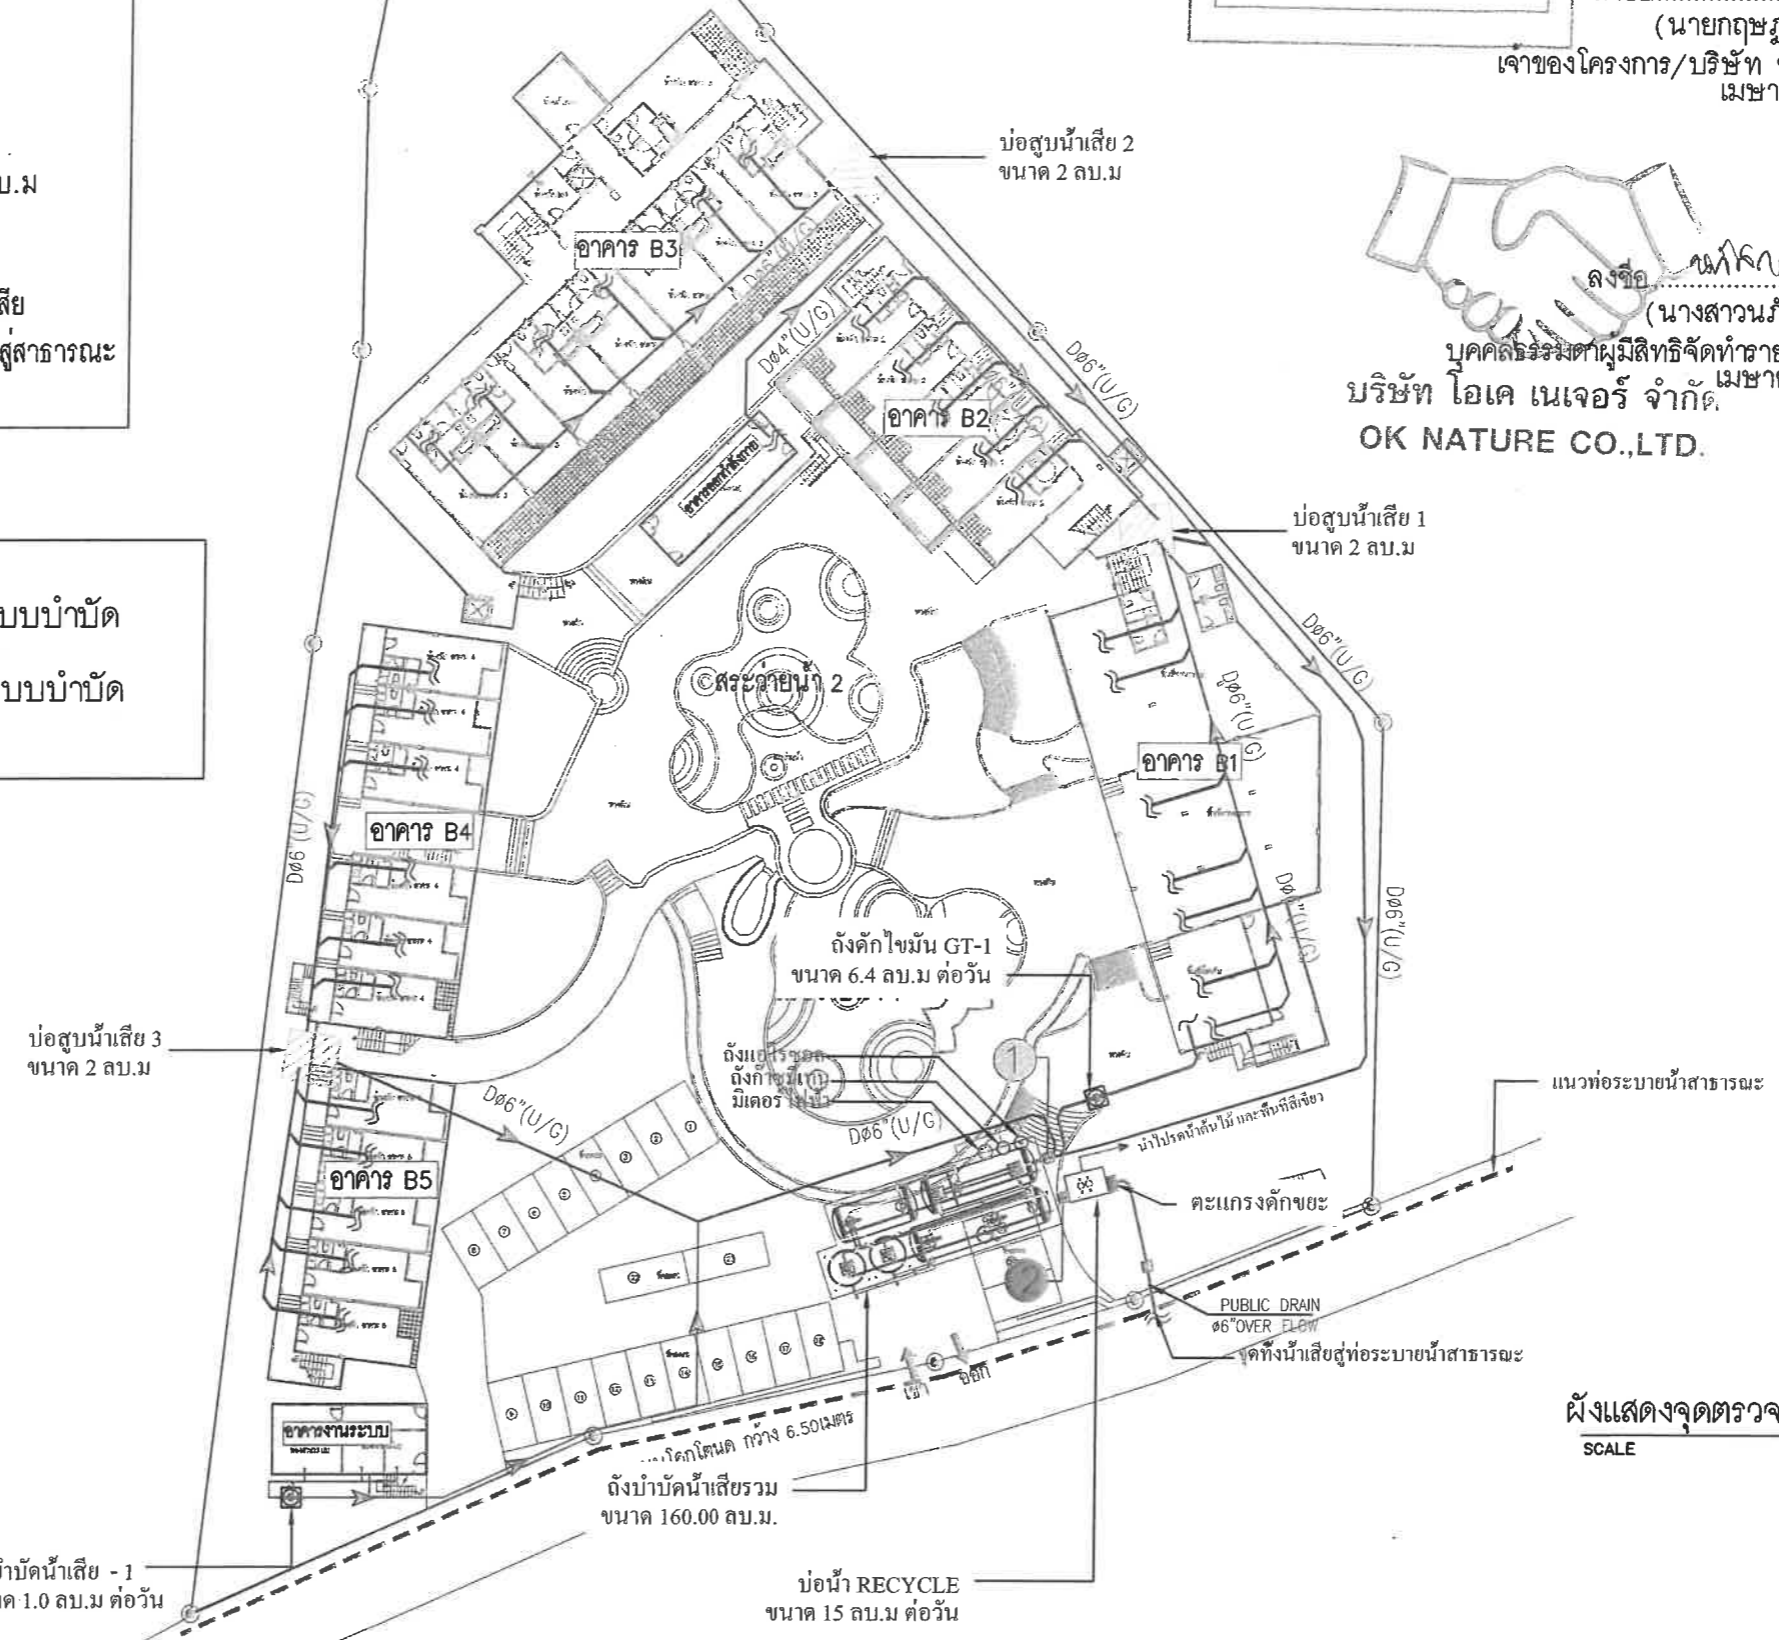
รูปที่ 24 ผังแสดงจุดตรวจวัดคุณภาพน้ำช่วงดำเนินการ

- ① จุดตรวจวัดคุณภาพน้ำก่อนเข้าระบบบำบัด
- ② จุดตรวจวัดคุณภาพน้ำออกจากระบบบำบัด
