เรื่อง การพิจารณารายงานการวิเคราะห์ผลกระทบสิ่งแวดล้อมโครงการ โรงแรมแกรนด์ไฮม์

**มาตรการป้องกันและแก้ไขผลกระทบสิ่งแวดล้อมที่โครงการโรงแรมแกรนด์ไคมอนด์  
ต้องยึดถือปฏิบัติ**

สรุปมาตรการป้องกันลดผลกระทบ  
และมาตรการติดตามตรวจสอบคุณภาพสิ่งแวดล้อม  
โครงการโรงแรมแกรนด์ไคมอนด์-ประจวบคีรีขันธ์

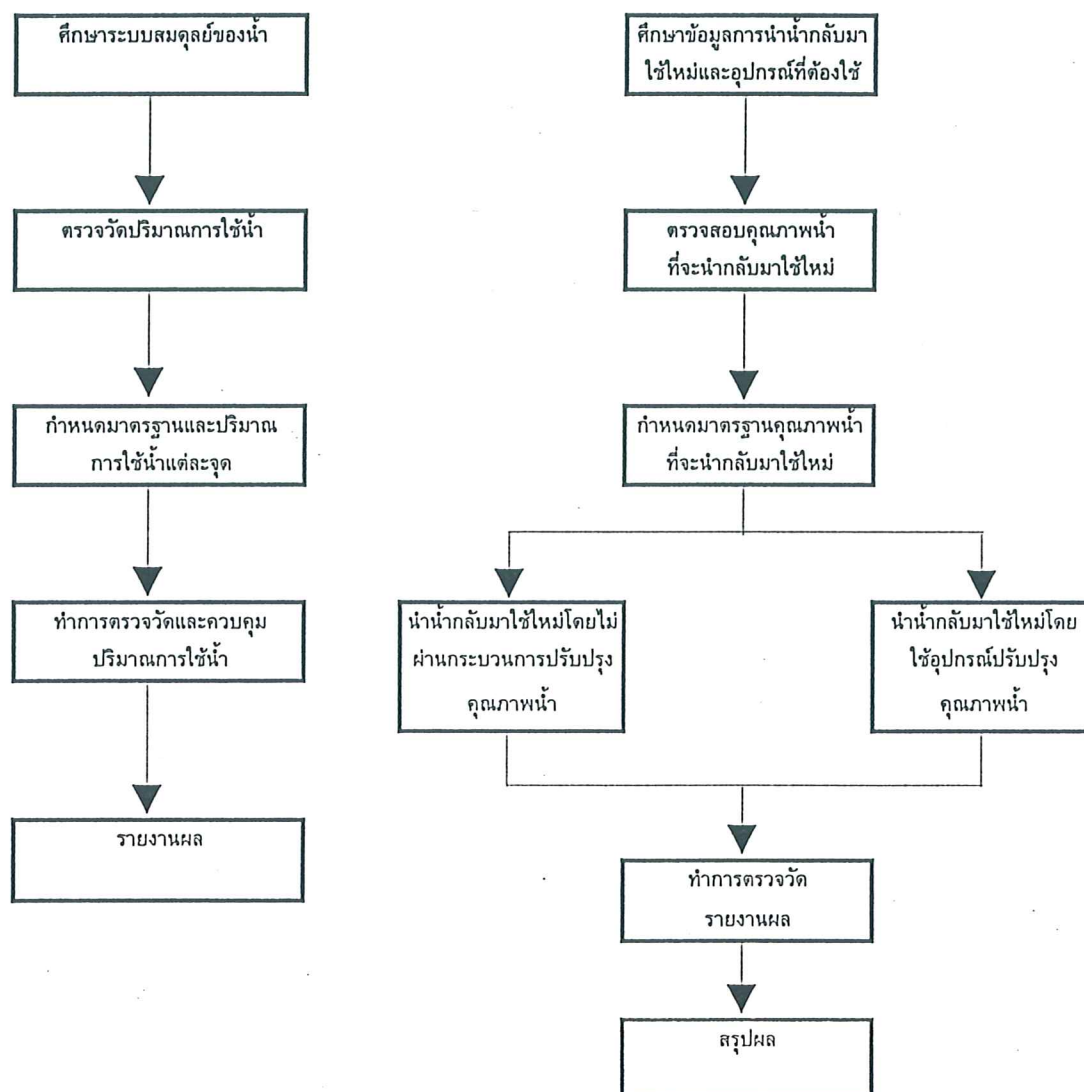
## รูปที่ 5/1

## แนวทางการลดปริมาณการใช้น้ำ
