เรื่อง รายงานการวิเคราะห์ผลกระทบสิ่งแวดล้อมโครงการโรงพยาบาล บี.แคร์ เมดิคอลเซ็นเตอร์  
ส่วนขยาย

เงื่อนไขที่โครงการโรงพยาบาล บี.แคร์ เมดิคอลเซ็นเตอร์ ส่วนขยาย  
ของบริษัท แอร์พอร์ตเนิสซิงโฮม จำกัด ต้องยึดถือปฏิบัติอย่างเคร่งครัด

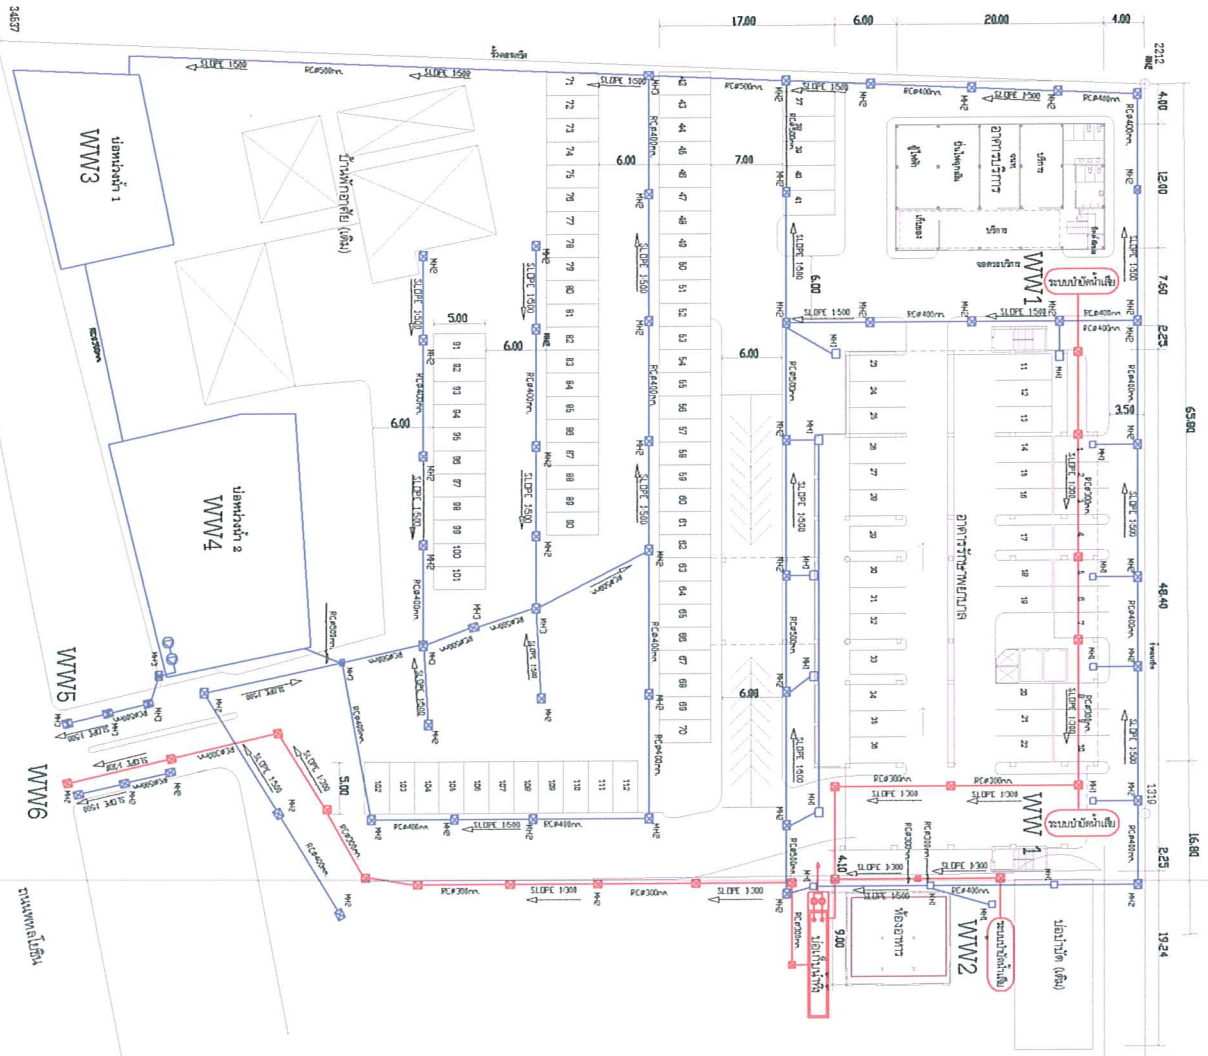
**รูปที่ 4 จุดติดตามตรวจสอบคุณภาพน้ำ**

- WW.1 คือ จุดเก็บตัวอย่างน้ำหลังผ่านการบำบัดของอาคารรักษาพยาบาล
  - WW.2 คือ จุดเก็บตัวอย่างน้ำหลังผ่านการบำบัดของหออาหาร
  - WW.3 คือ จุดเก็บตัวอย่างน้ำในบ่อหน้าห้องที่ 1
  - WW.4 คือ จุดเก็บตัวอย่างน้ำในบ่อหน้าห้องที่ 2
  - WW.5 คือ บ่อพักน้ำฝนก่อนระบายสู่ท่อระบายน้ำสาธารณะ
  - WW.6 คือ บ่อพักน้ำทิ้งก่อนระบายสู่ท่อระบายน้ำสาธารณะ
- ท่อระบายน้ำฝน  
 — ท่อระบายน้ำเสีย
