เรื่อง ผลการพิจารณารายงานผลกระทบสิ่งแวดล้อมเบื้องต้น โครงการจัดสรรถี่ดิน ภูเก็ตวิลล่า กะทู้ ๓

สรุปมาตรการป้องกันและแก้ไขผลกระทบสิ่งแวดล้อม และมาตรการ  
ติดตามตรวจสอบผลกระทบสิ่งแวดล้อม  
ที่โครงการจัดสรรที่ดิน ภูเก็ตวิลล่า กะทู้ 3  
ของบริษัท คนบ้านเรา จำกัด ต้องยึดถือปฏิบัติอย่างเคร่งครัด

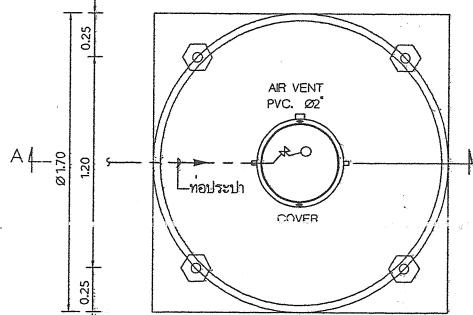
ขนาดความจุ 2,000 ลิตร (2.0 ลบ.ม)

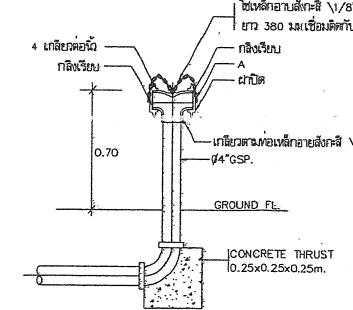
แบบมาตรฐานหัวดับเบลจี้หลักท่อขนาด Ø4"

DETAIL OF EXPOSED SIAMESE CONNECTION.
