เรื่อง รายงานการวิเคราะห์ผลกระทบสิ่งแวดล้อม โครงการจัดสรรที่ดิน แชนด์ครีกสปอร์ตแลนด์

มาตรการป้องกันและแก้ไขผลกระทบสิ่งแวดล้อมที่โครงการจัดสรรที่ดิน แชนด์ครีกสปอร์ตแลนด์
 จักต้องยึดถือปฏิบัติ

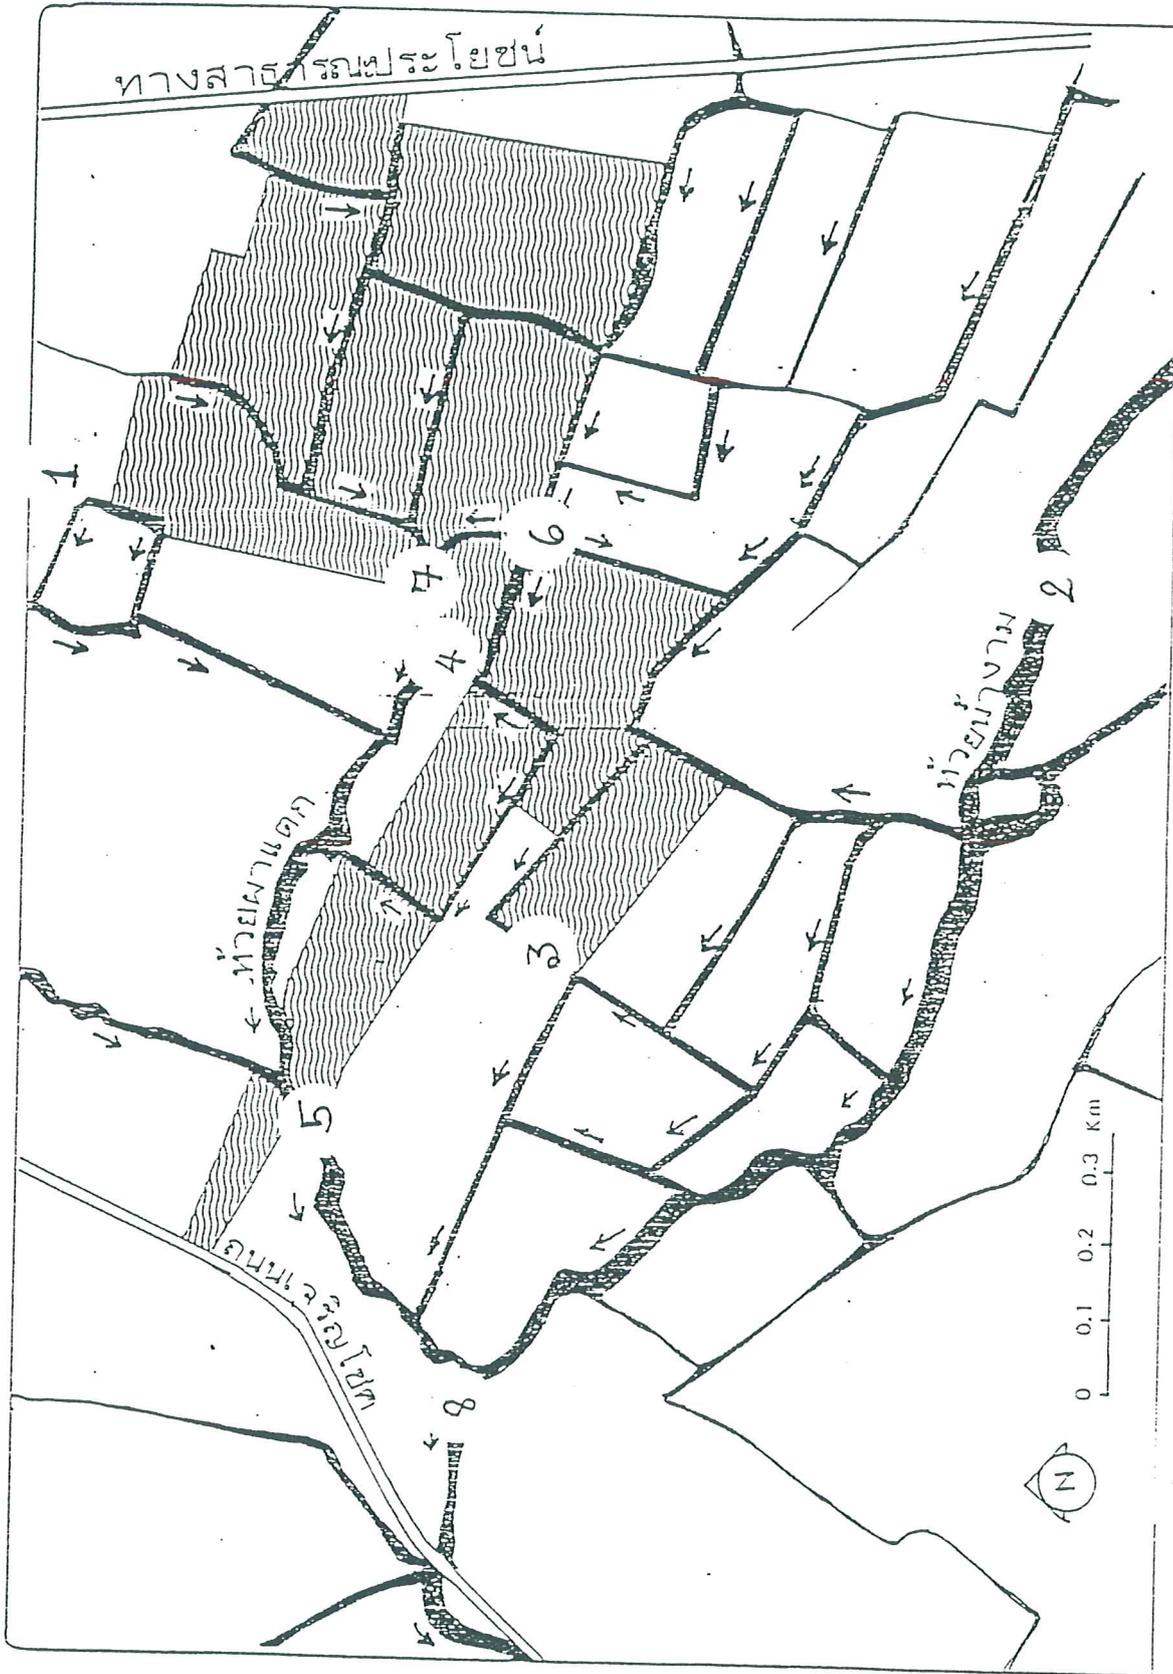
รูปที่ 7 แสดงตำแหน่งที่ควรจะดำเนินการเก็บตัวอย่างน้ำในการติดตามผลการทดลองสิ่งแวดล้อมจากน้ำเสียของโครงการ

ตำแหน่งที่ควรจะต้องติดตามตรวจสอบมีดังนี้

ตำแหน่งที่ 1 ลำห้วยผาแตก จุดก่อนถึงบริเวณโครงการฯ

ตำแหน่งที่ 2 ลำห้วยน้ำงาม จุดก่อนถึงบริเวณน้ำจากระบบบำบัดน้ำเสียของโครงการฯ ไหล
มาสมทบ

ตำแหน่งที่ 3 จุดปล่อยน้ำทิ้งลงในลำเหมืองสาธารณะของน้ำที่ผ่านระบบบำบัดน้ำเสียรวมจุด
ที่ 1

ตำแหน่งที่ 4 จุดปล่อยน้ำทิ้งลงในลำเหมืองสาธารณะของน้ำที่ผ่านระบบบำบัดน้ำเสียรวมจุด
ที่ 2

ตำแหน่งที่ 5 จุดปล่อยน้ำทิ้งลงในลำเหมืองสาธารณะของน้ำที่ผ่านระบบบำบัดน้ำเสียรวมจุด
ที่ 3

ตำแหน่งที่ 6 จุดปล่อยน้ำทิ้งลงในลำเหมืองสาธารณะของน้ำที่ผ่านระบบบำบัดน้ำเสียรวมจุด
ที่ 4

ตำแหน่งที่ 7 จุดปล่อยน้ำทิ้งลงในลำเหมืองสาธารณะของน้ำที่ผ่านระบบบำบัดน้ำเสียรวมจุด
ที่ 5

ตำแหน่งที่ 8 จุดที่ลำห้วยผาแตกไหลมารวมกับลำห้วยน้ำงาม

ตำแหน่งที่แสดงในแผนที่แสดงในรูปที่ ๕
