เรื่อง ผลการพิจารณารายงานการวิเคราะห์ผลกระทบสิ่งแวดล้อมโครงการ The Tide Beach Resort  
เรียน ผู้ว่าราชการจังหวัดภูเก็ต

**สรุปมาตรการป้องกันและแก้ไขผลกระทบสิ่งแวดล้อม และมาตรการติดตามตรวจสอบ  
ผลกระทบสิ่งแวดล้อม**

**ที่ โครงการ The Tide Beach Resort**

**ของ บริษัท ภูเก็ตอินเตอร์ กรุ๊ป จำกัด ต้องยึดถือปฏิบัติอย่างเคร่งครัด**

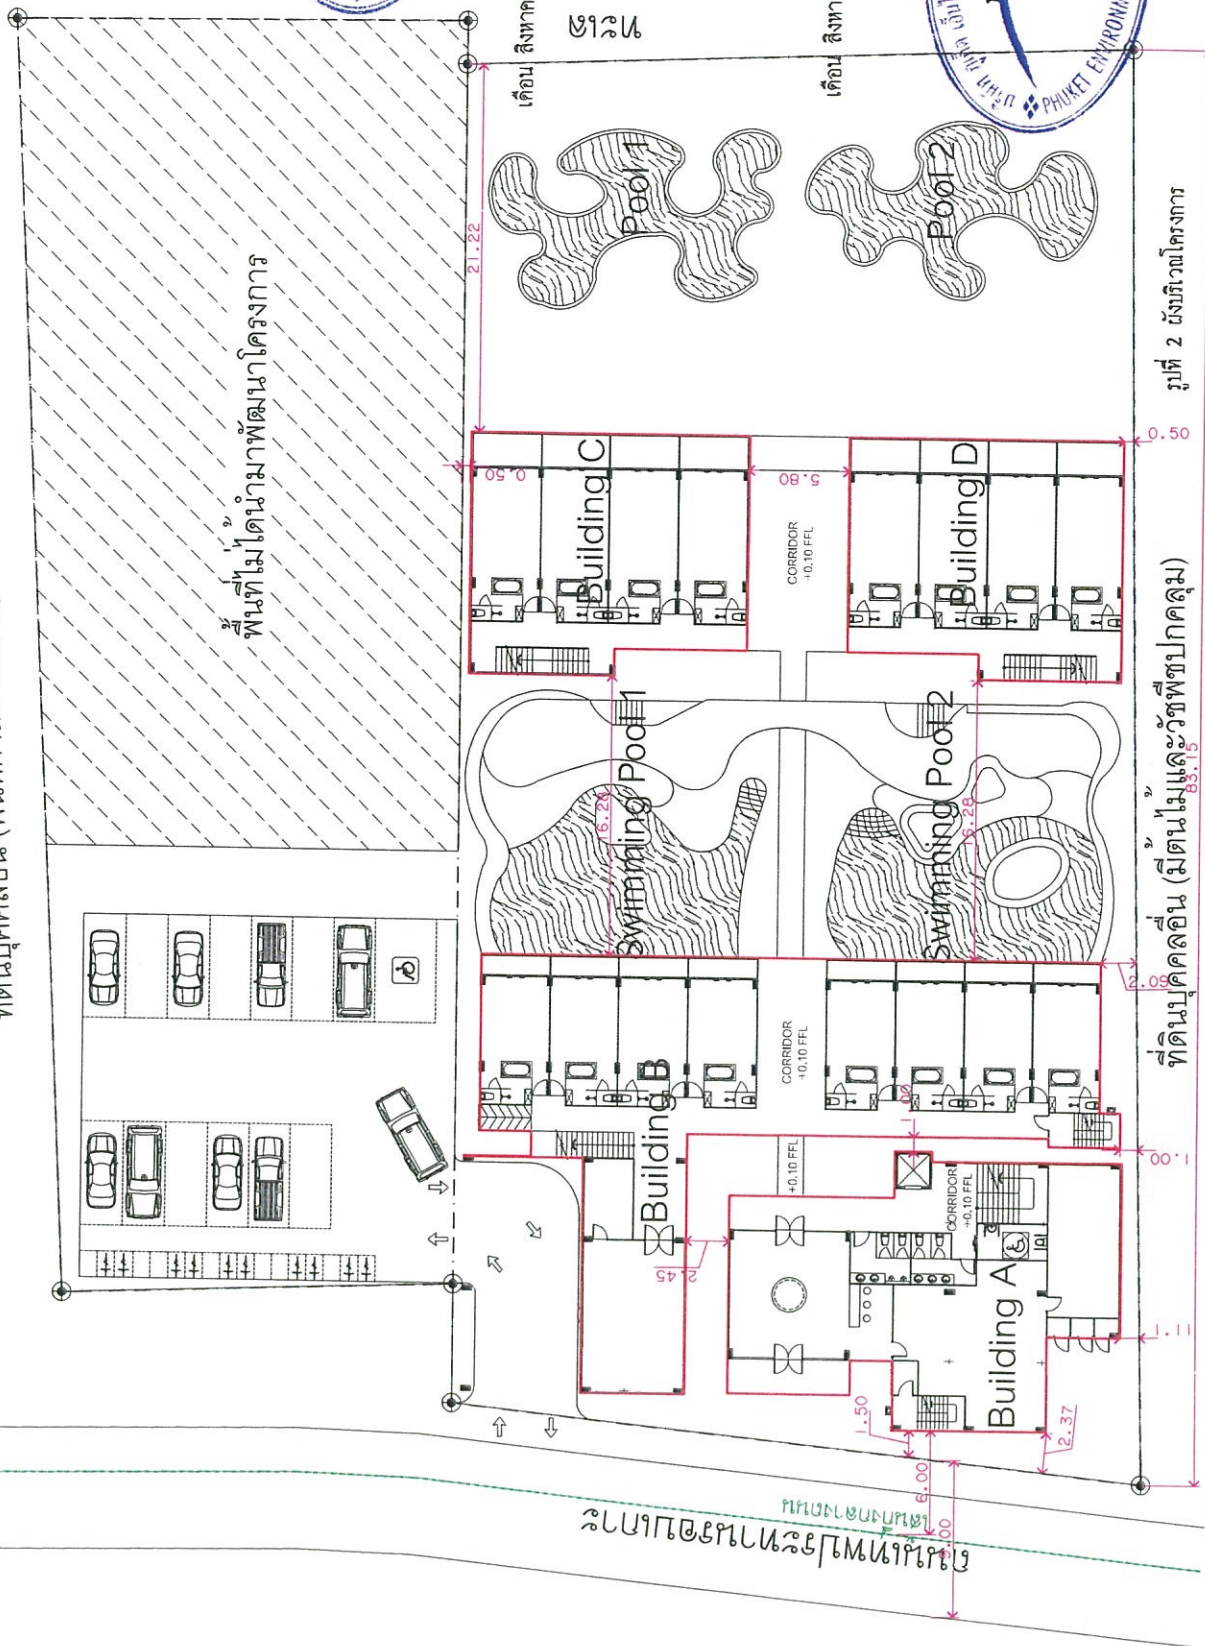
LAY - OUT PLAN

SCALE 1 : 300

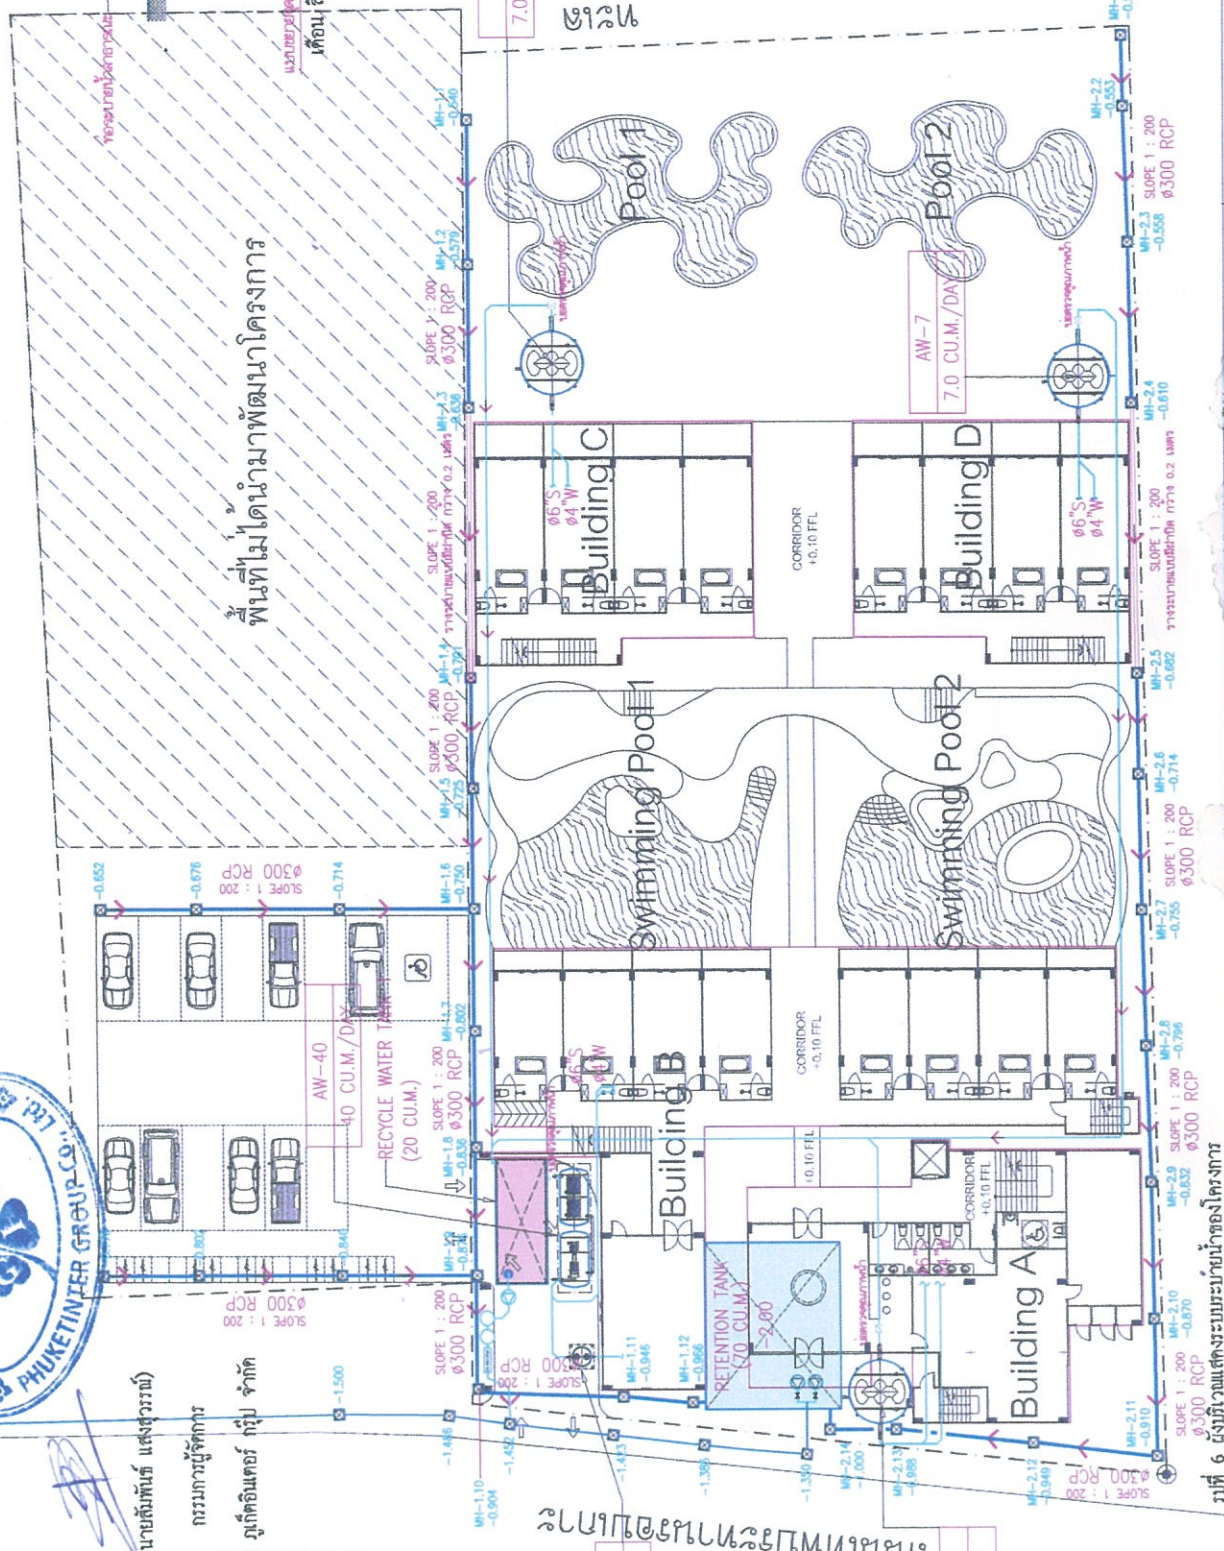
ระบบท่อระบายน้ำและบำบัดน้ำเสีย

GT-20  
1.5 C.U.M./DAY

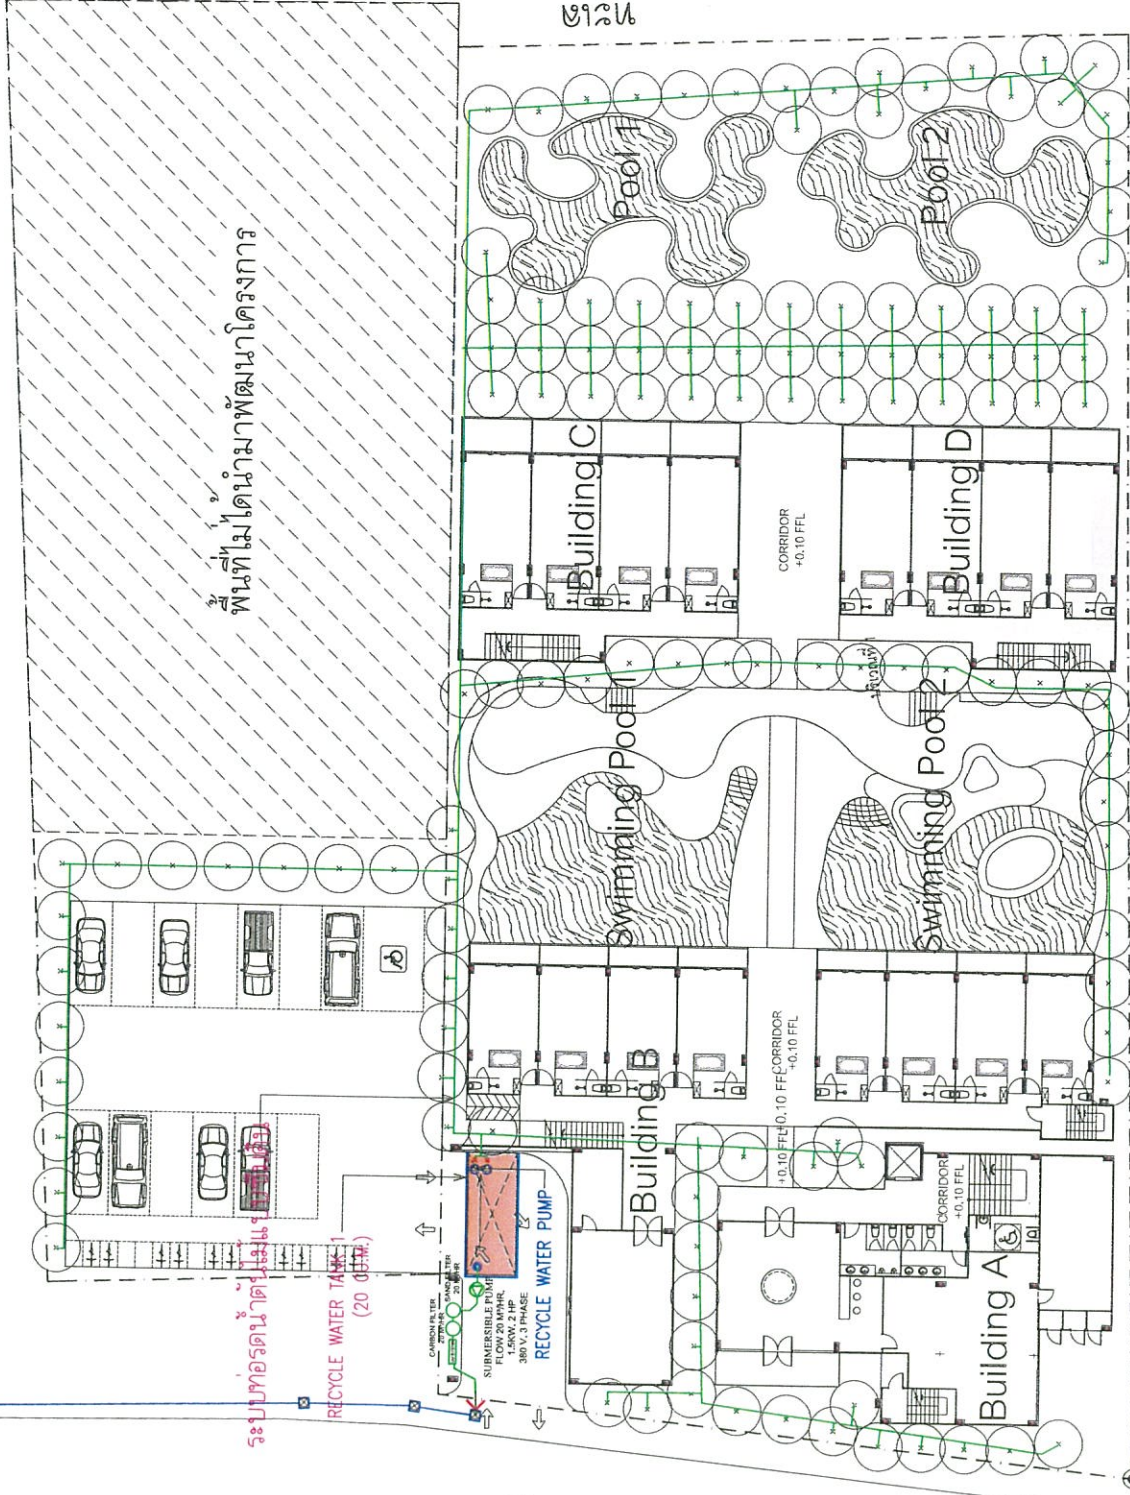
รูปที่ 7 ขั้วระบบรดน้ำต้นไม้

IRRIGATION SYSTEM PIPING MASTER PLAN

ระบบท่อรดน้ำต้นไม้

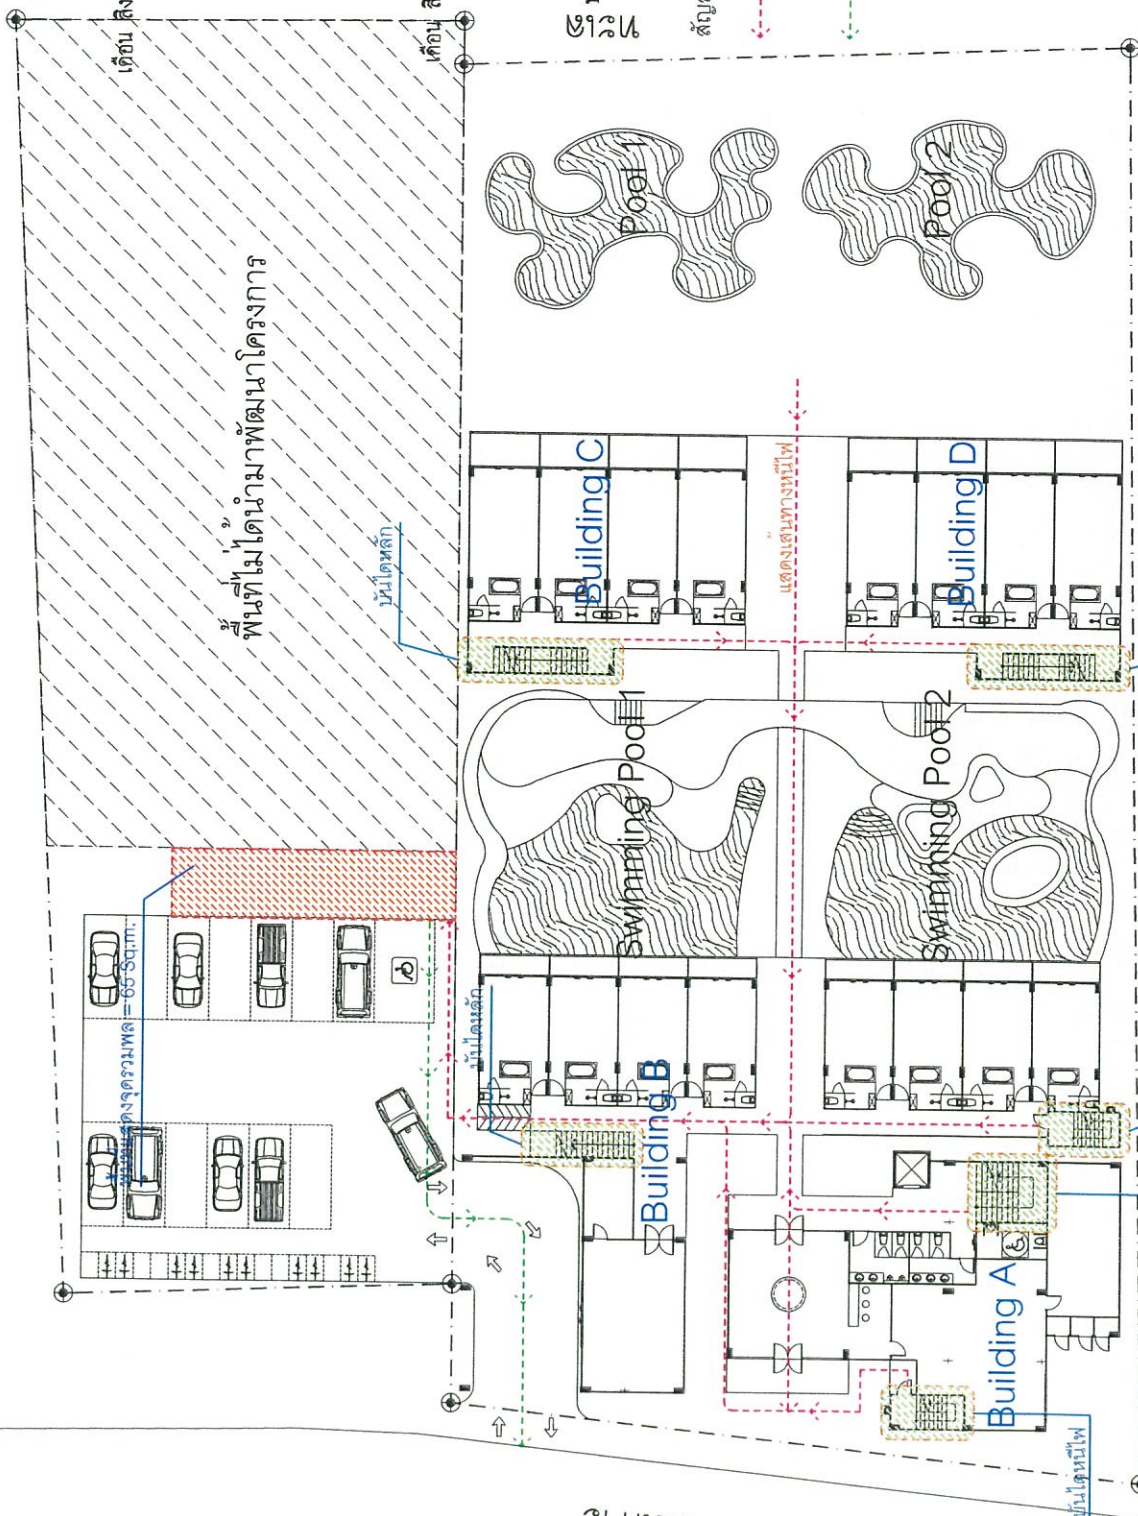
รูปที่ 11

แบบแสดงเส้นทางหนีไฟและจุดรวมพล
