เรื่อง ผลการพิจารณารายงานการวิเคราะห์ผลกระทบสิ่งแวดล้อมโครงการ มายบีช รีสอร์ท  
ของบริษัท มาย บีช กรุ๊ป จำกัด

เรื่อง ส่งรายงานการวิเคราะห์ผลกระทบสิ่งแวดล้อมโครงการมายบีช รีสอร์ท

สรุปมาตรการป้องกันและแก้ไขผลกระทบสิ่งแวดล้อม และมาตรการติดตามตรวจสอบ  
ผลกระทบสิ่งแวดล้อม

ที่ โครงการ มายบีช รีสอร์ท (ตัดแปลงและเปลี่ยนการใช้อาคาร)

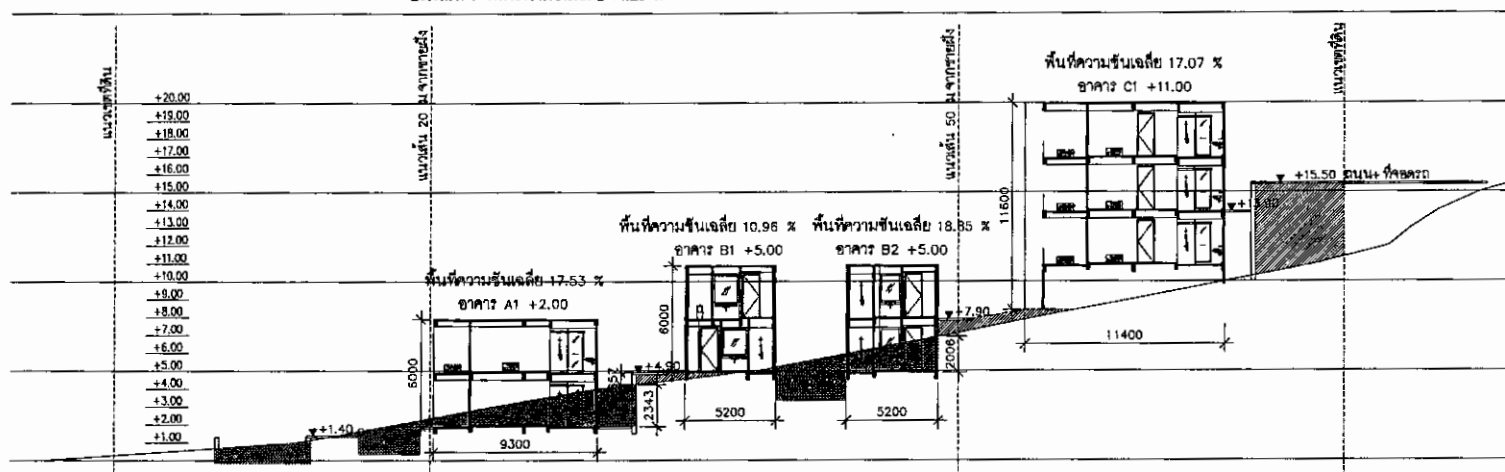
แบบขยายแสดงการปรับระดับ 01

| | หน้าตัดงานดินซุก 45.71 ตร.ม | ปริมาณดินซุก 671.94 ลบ.ม |

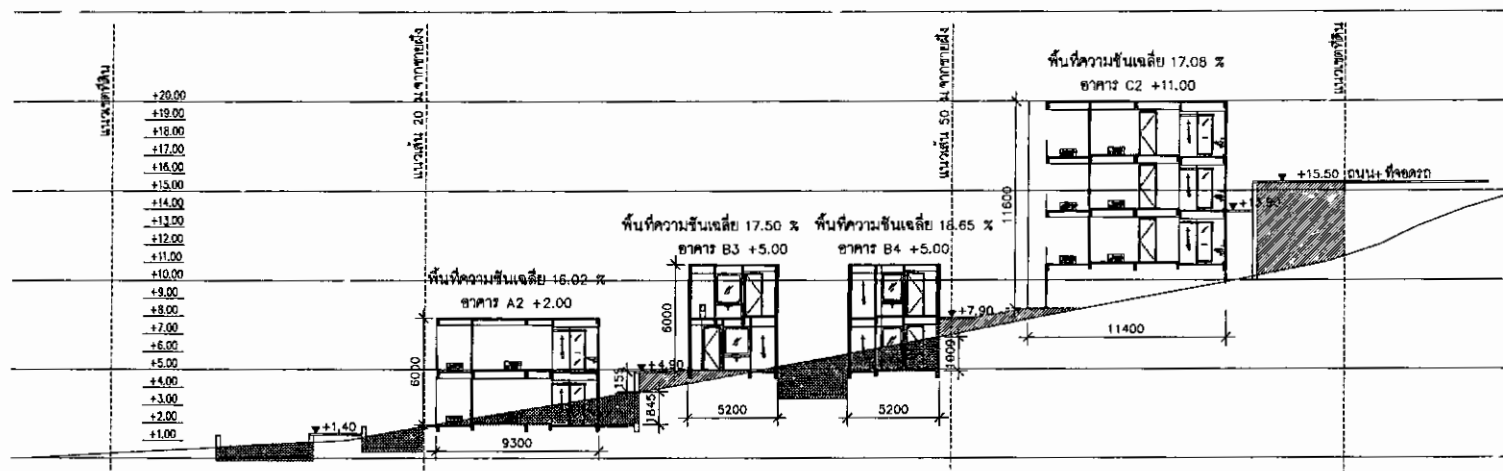
แบบขยายแสดงการปรับระดับ 02

บริเวณที่ 1 : พื้นที่ความชันเฉลี่ย 13.87 %

บริเวณที่ 2 พื้นที่ความชันเฉลี่ย 19.55 %

| | หน้าตัดงานดินซุต 35.74 ตร.ม | ปริมาณดินซุต 453.90 ลบ.ม |

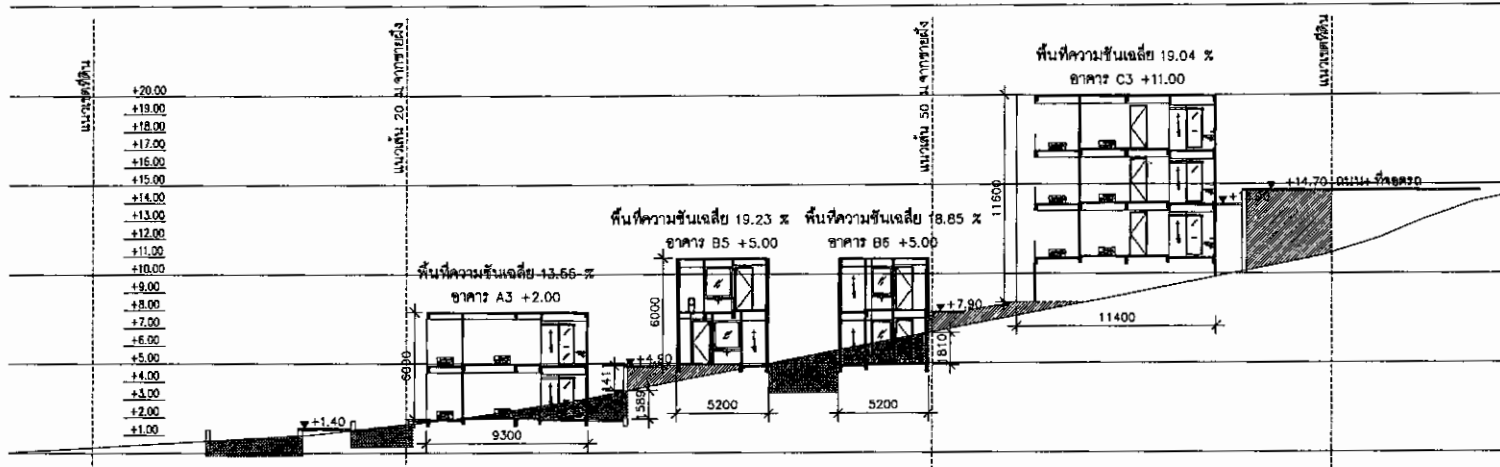
แบบขยายแสดงการปรับระดับ 03

บริเวณที่ 1 พื้นที่ความชันเฉลี่ย 13.44 %

บริเวณที่ 2 พื้นที่ความชันเฉลี่ย 19.26 %

| | หน้าตัดงานดินซุด 31.52 ตร.ม | ปริมาณดินซุด 398.73 ลบ.ม |

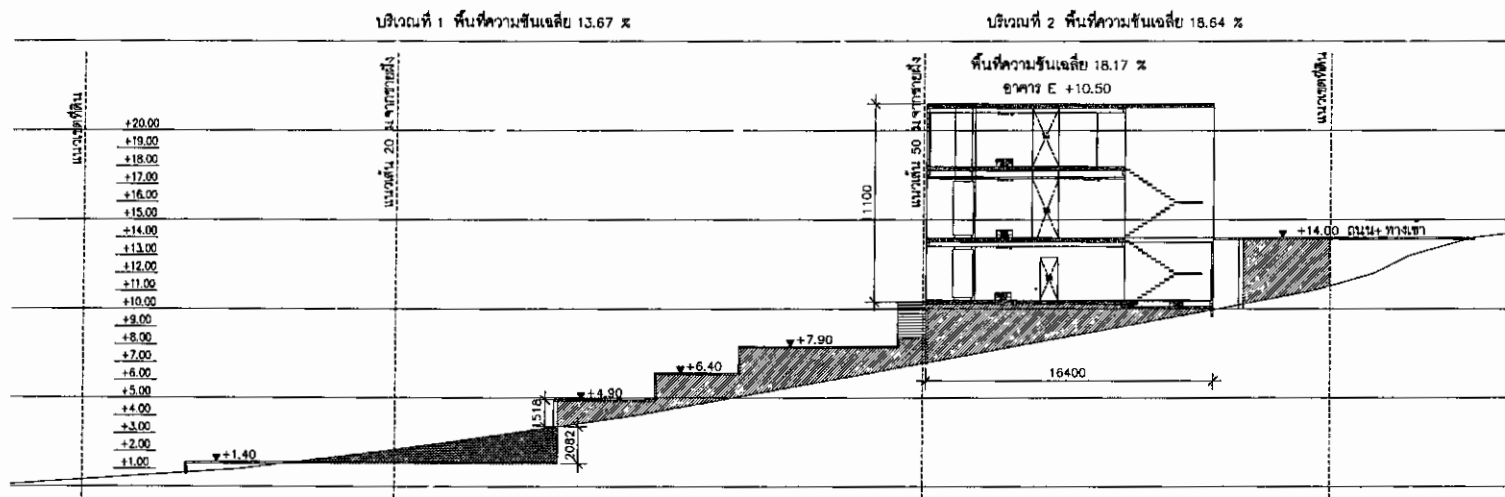
แบบขยายแสดงการปรับระดับ 04

| | หน้าดินงานดินจุด 15.60 ตร.ม | ปริมาณดินจุด 102.96 ลบ.ม |

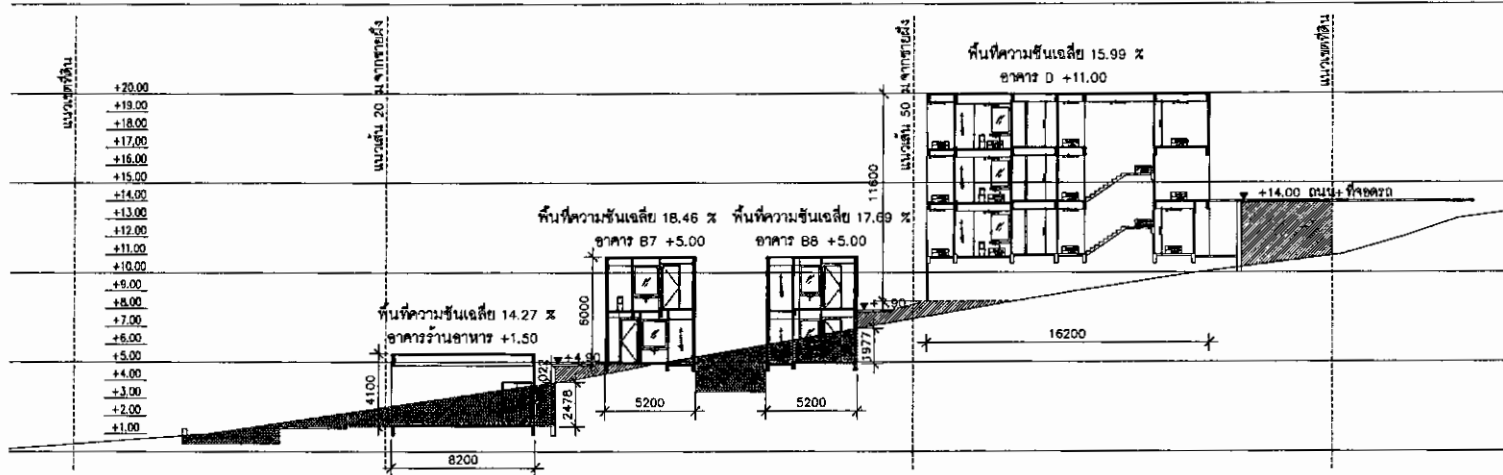
แบบขยายแสดงการปรับระดับ 05

บริเวณที่ 1 พื้นที่ความชันเฉลี่ย 14.60 %

บริเวณที่ 2 พื้นที่ความชันเฉลี่ย 14.66 %

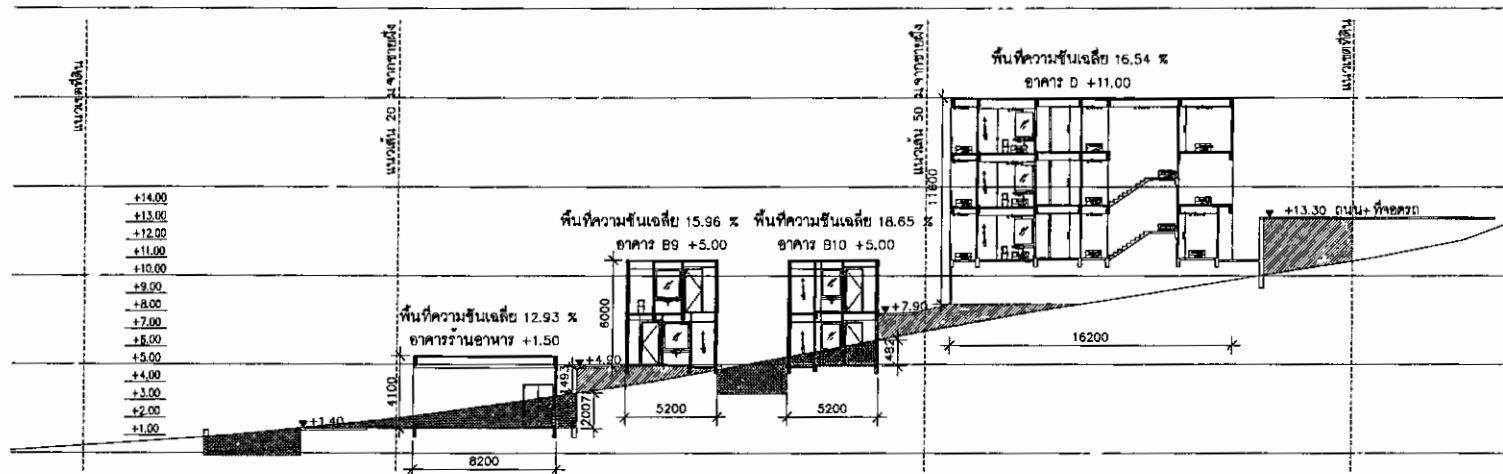
แบบขยายแสดงการปรับระดับ 06

บริเวณที่ 1 พื้นที่ความชันเฉลี่ย 13.41 %

บริเวณที่ 2 พื้นที่ความชันเฉลี่ย 16.19 %

| | หน้าดินงานดินชุด 33.82 ตร.ม | ปริมาณดินชุด 439.66 ลบ.ม |

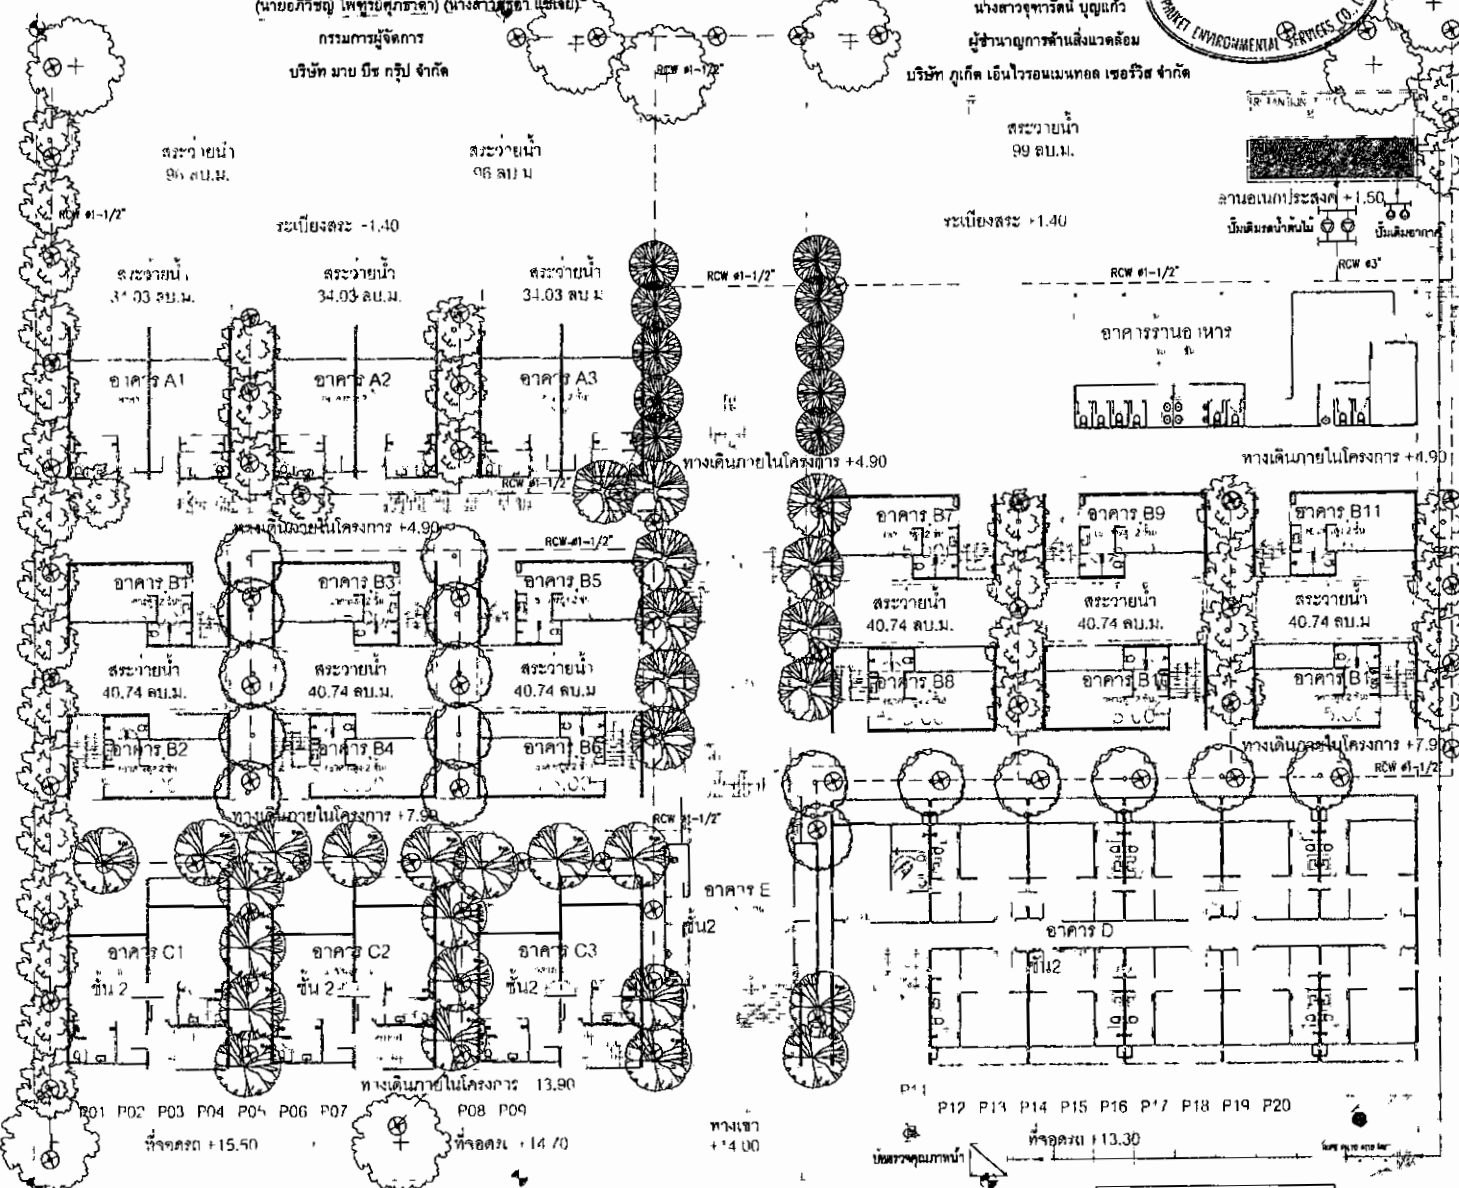
รูปที่ 15 ผังระบบรดน้ำต้นไม้ของโครงการ

IRRIGATION WATER PIPING FLOOR PLAN  
SCALE 1:300

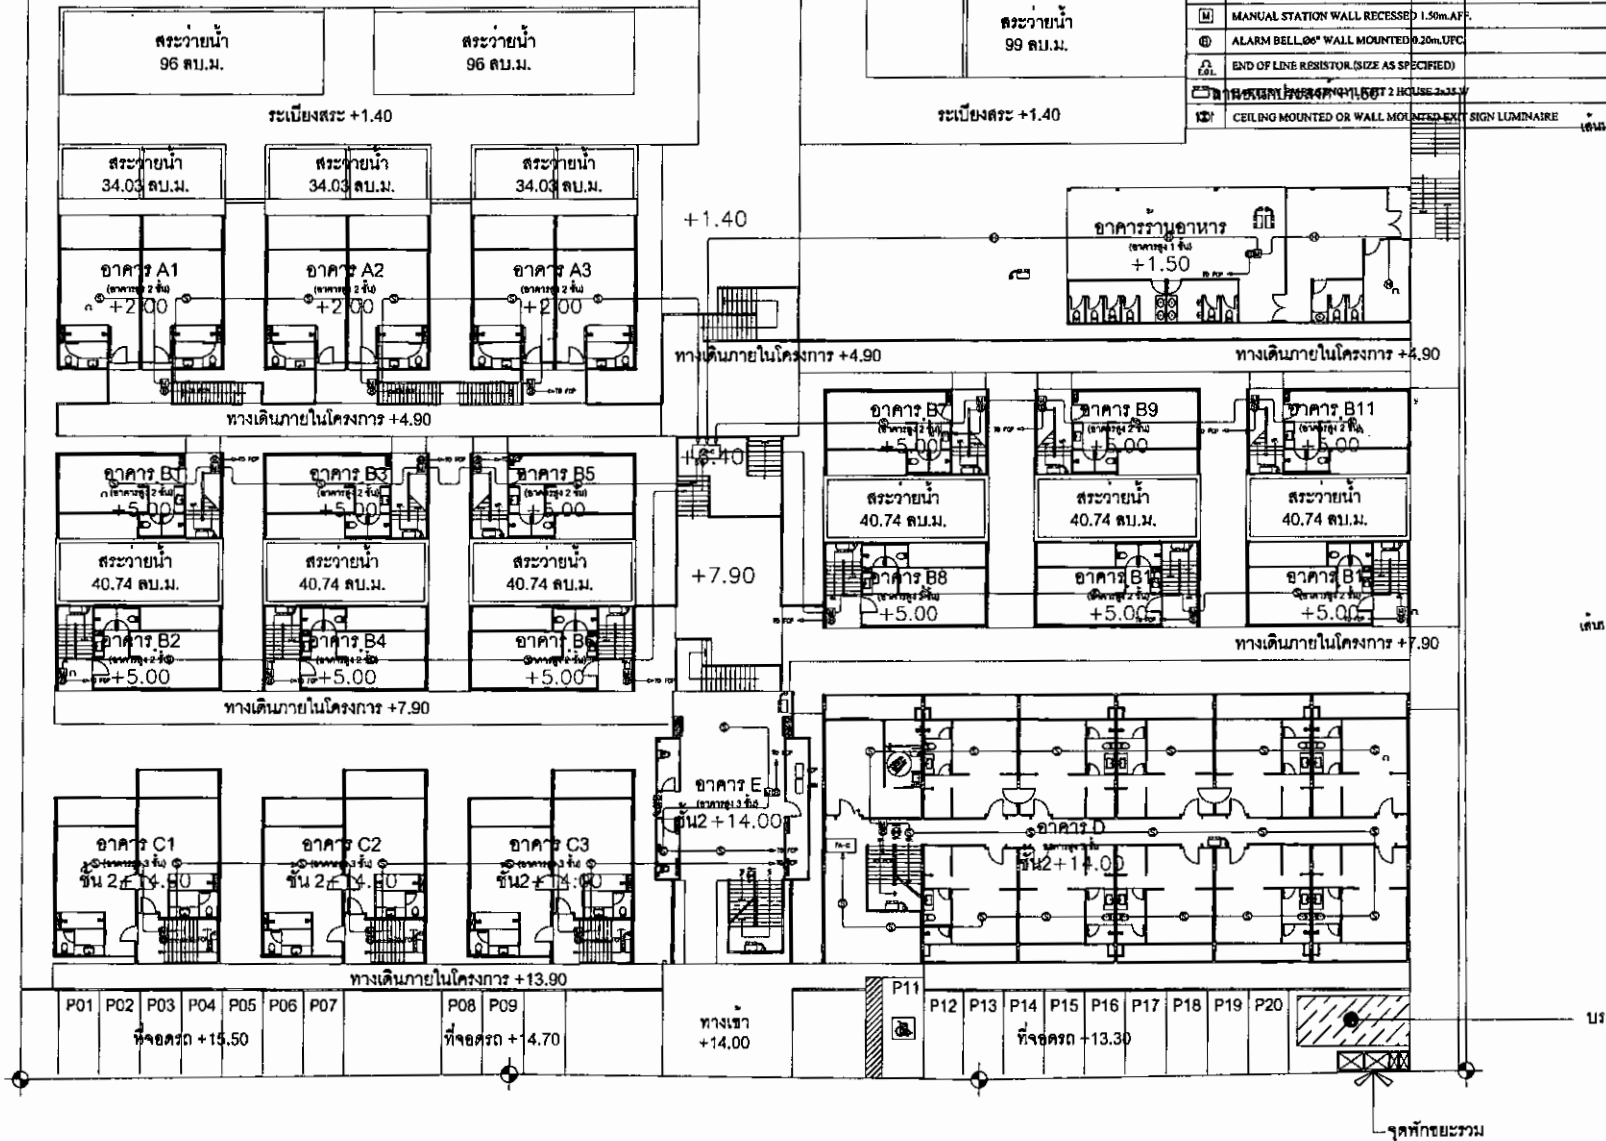
รูปที่ 18 แผนผังแสดงตำแหน่งติดตั้งระบบแจ้งเหตุเพลิงไหม้

EMERGENCY LIGHT & FIRE ALARM SYSTEM FOR FLOOR PLAN  
SCALE 1:300

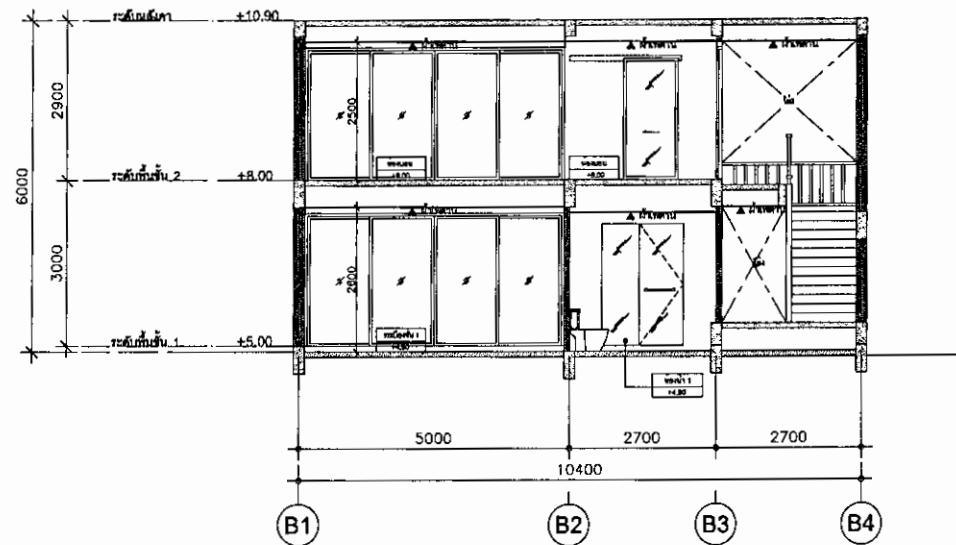
รูปที่ 28 รูปตัดอาคาร B แฉกหน้า

รูปตัด A (อาคาร B แฉกหน้า)

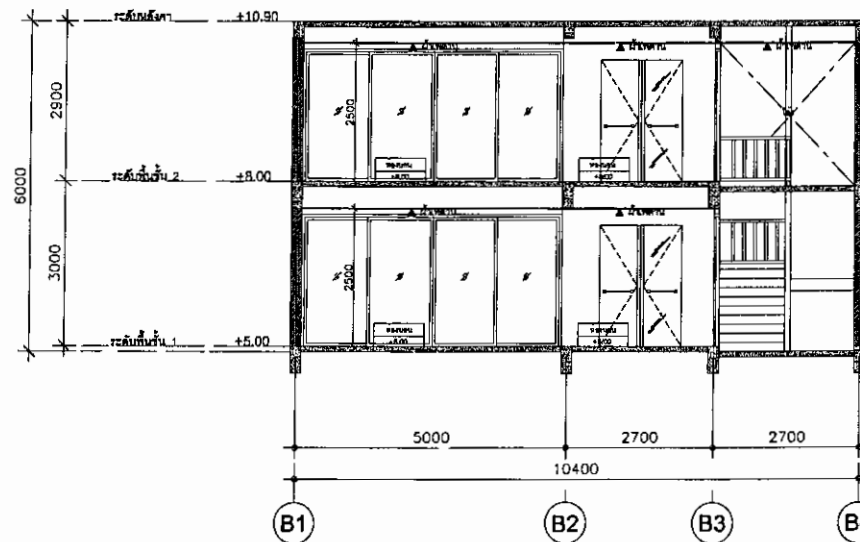
รูปที่ 29 รูปตัดอาคาร B แฉกหลัง

รูปตัด A (อาคาร B แฉกหลัง)

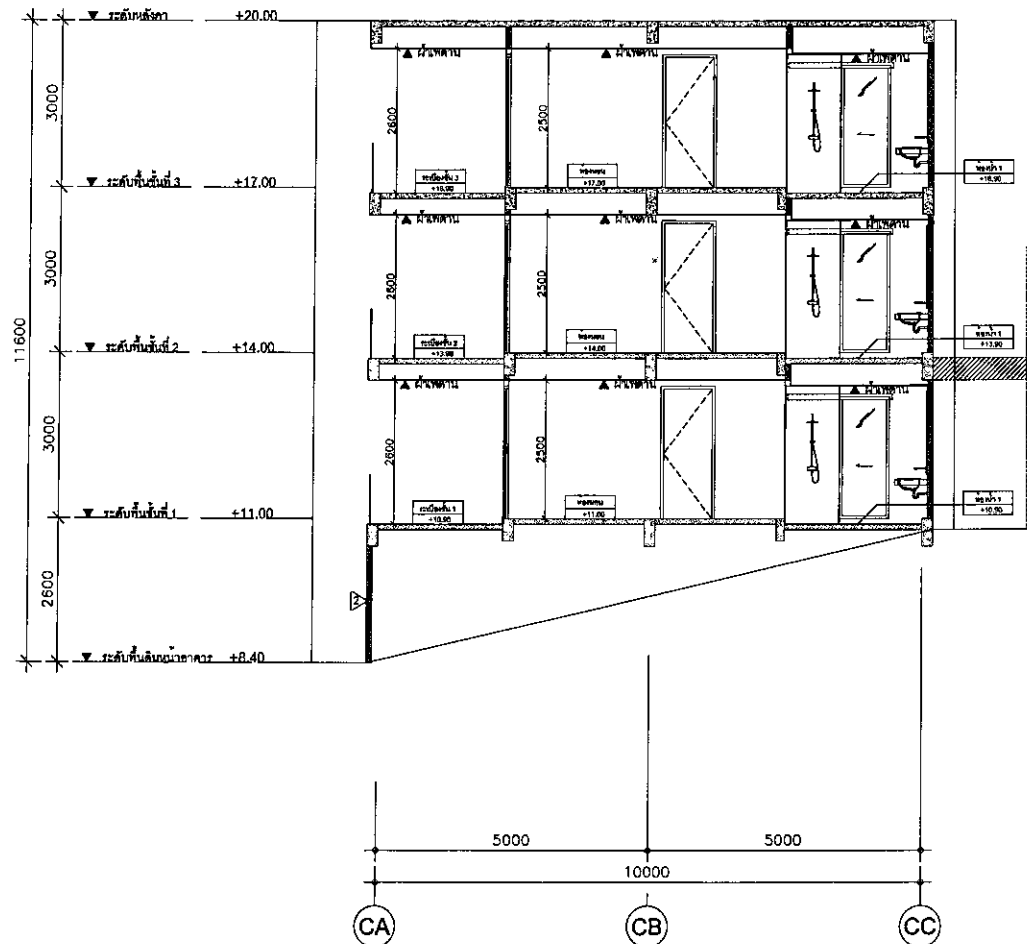
รูปที่ 30 รูปตัดอาคาร C

รูปตัด A (อาคาร C)

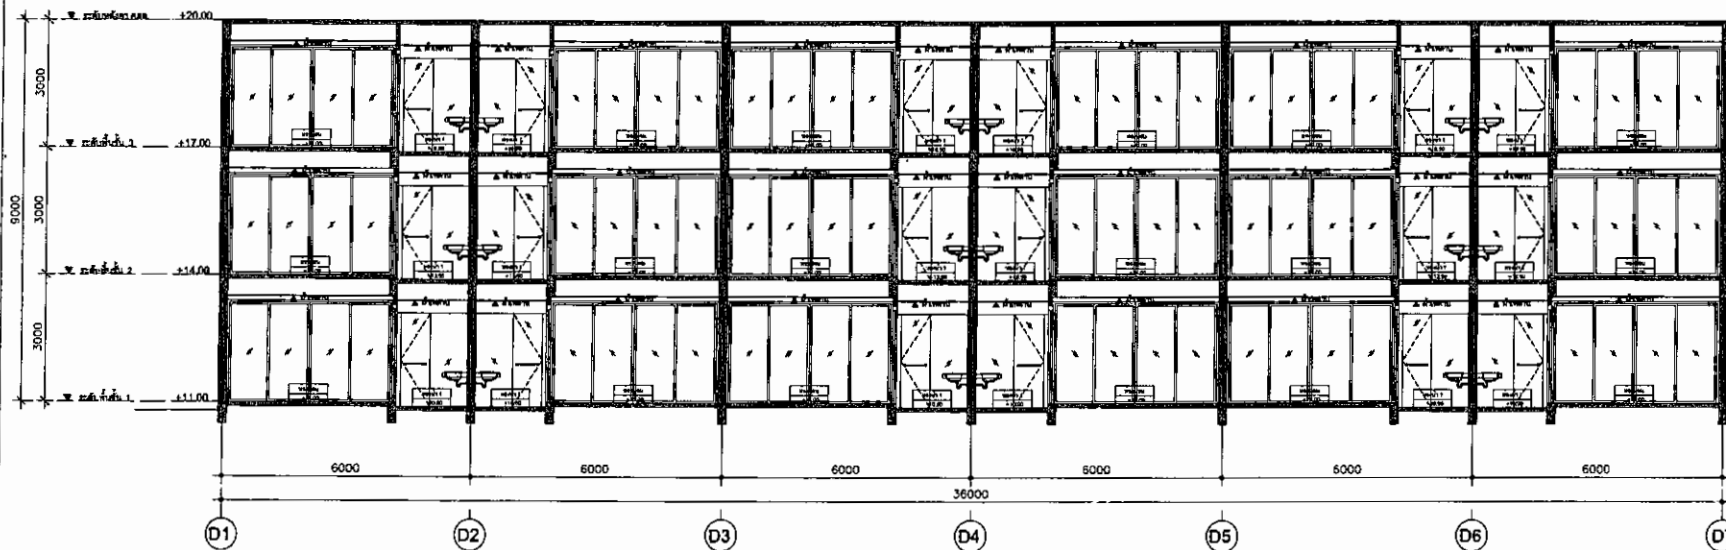
รูปที่ 31 รูปตัดอาคาร D

รูปตัด A (อาคาร D)

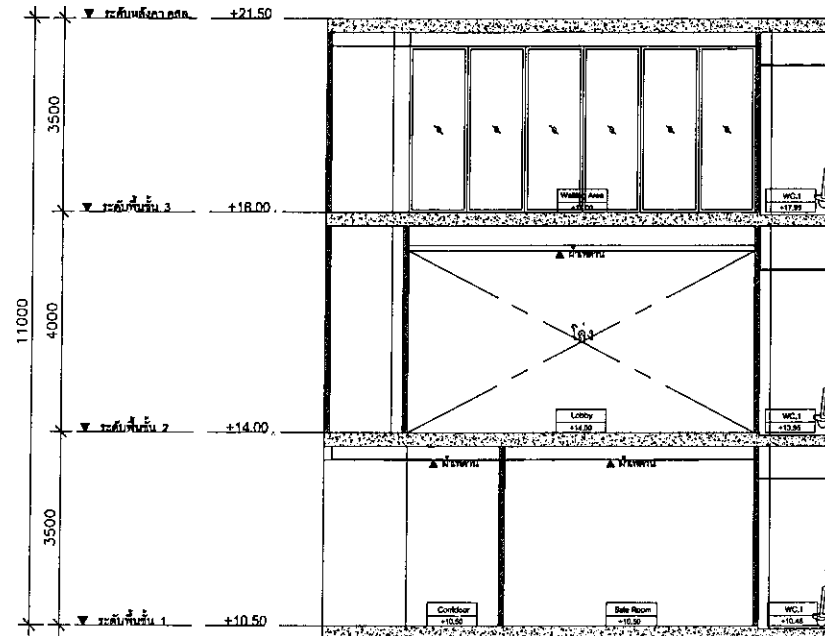
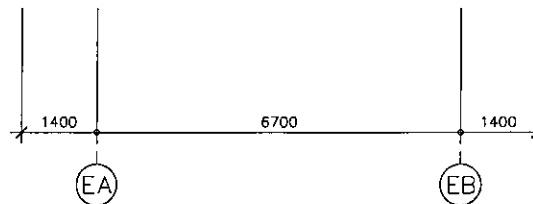
รูปที่ 32 รูปตัดอาคาร E

รูปตัด A (อาคาร E)

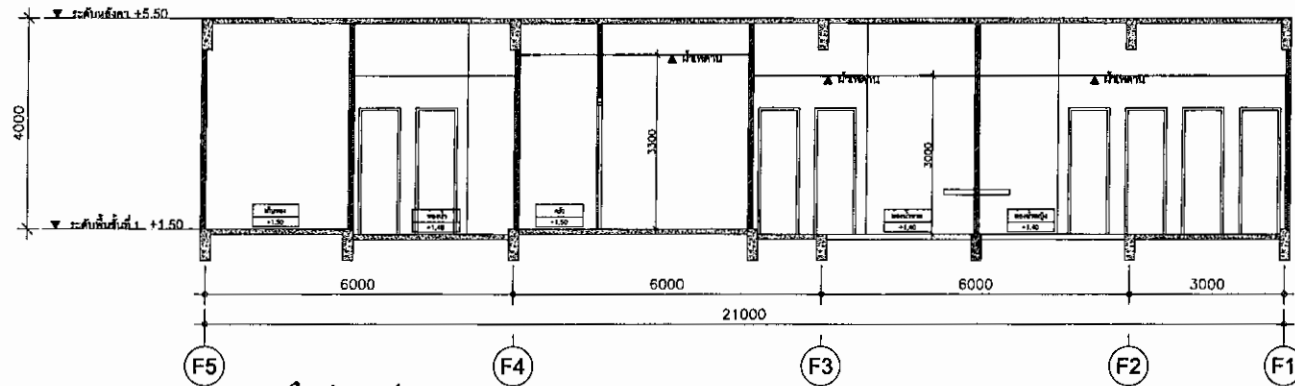
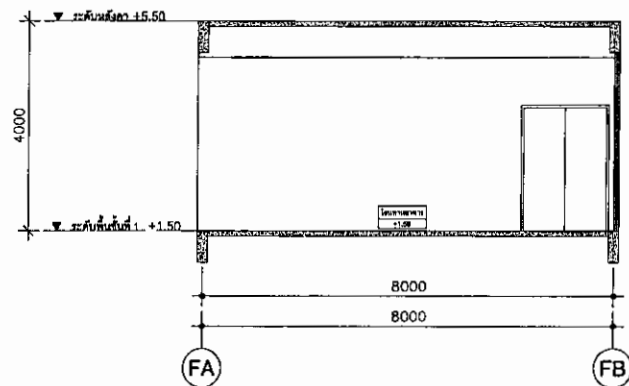
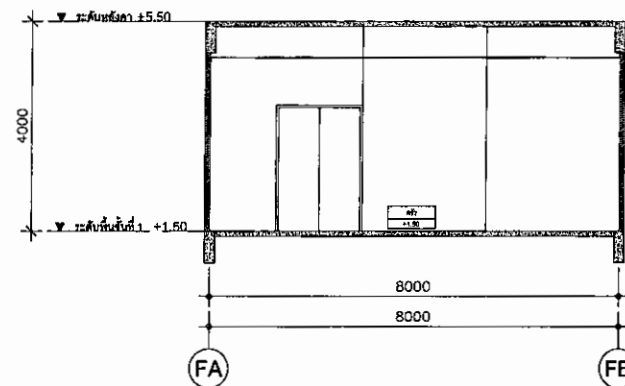
รูปที่ 33 รูปตัดอาคารร้านอาหาร

รูปตัด A (อาคารร้านอาหาร)

รูปตัด B (อาคารร้านอาหาร)

รูปตัด C (อาคารร้านอาหาร)
