เรื่อง ผลการพิจารณารายงานการวิเคราะห์ผลกระทบสิ่งแวดล้อมโครงการโรงแรม เซเวน ซีส์  
ของบริษัท ภูเก็ตเสิร์ช แลนด์ แอนด์ ดีเวลลอปเมนต์ จำกัด

สรุปมาตรการป้องกันและแก้ไขผลกระทบสิ่งแวดล้อม และมาตรการติดตามตรวจสอบ  
ผลกระทบสิ่งแวดล้อม

ที่โครงการโรงแรม เซเวน ซีส์

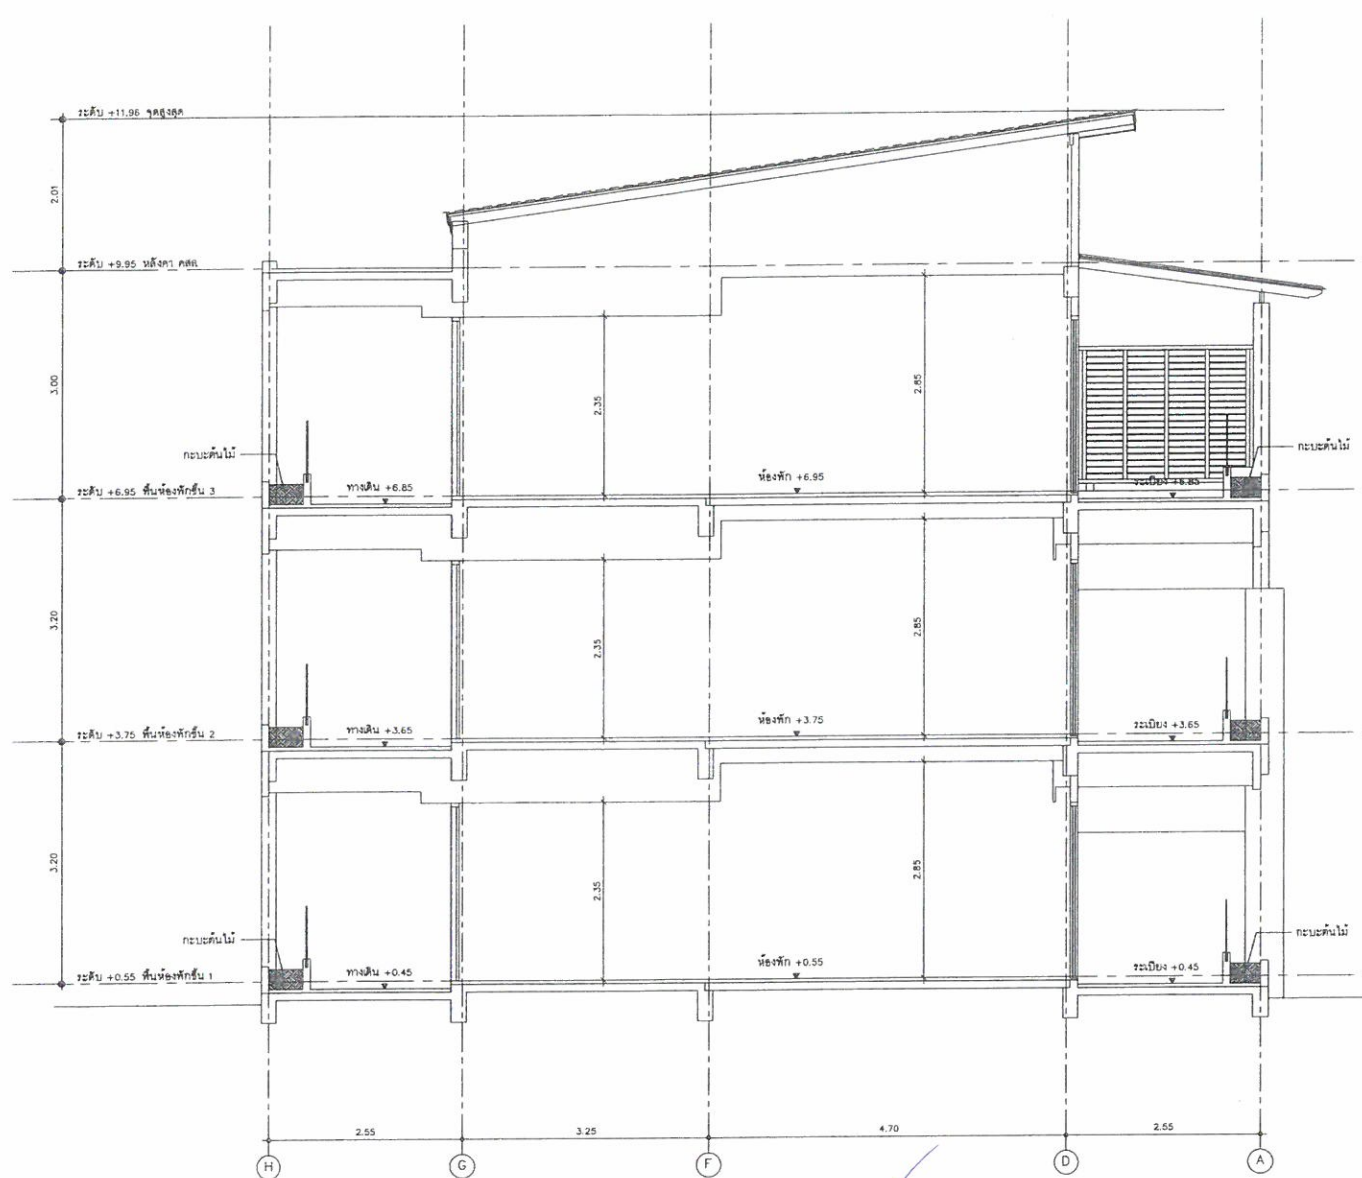
รูปตัด A  
มาตราส่วน 1:50

รูปที่ 17 รูปตัดอาคาร A

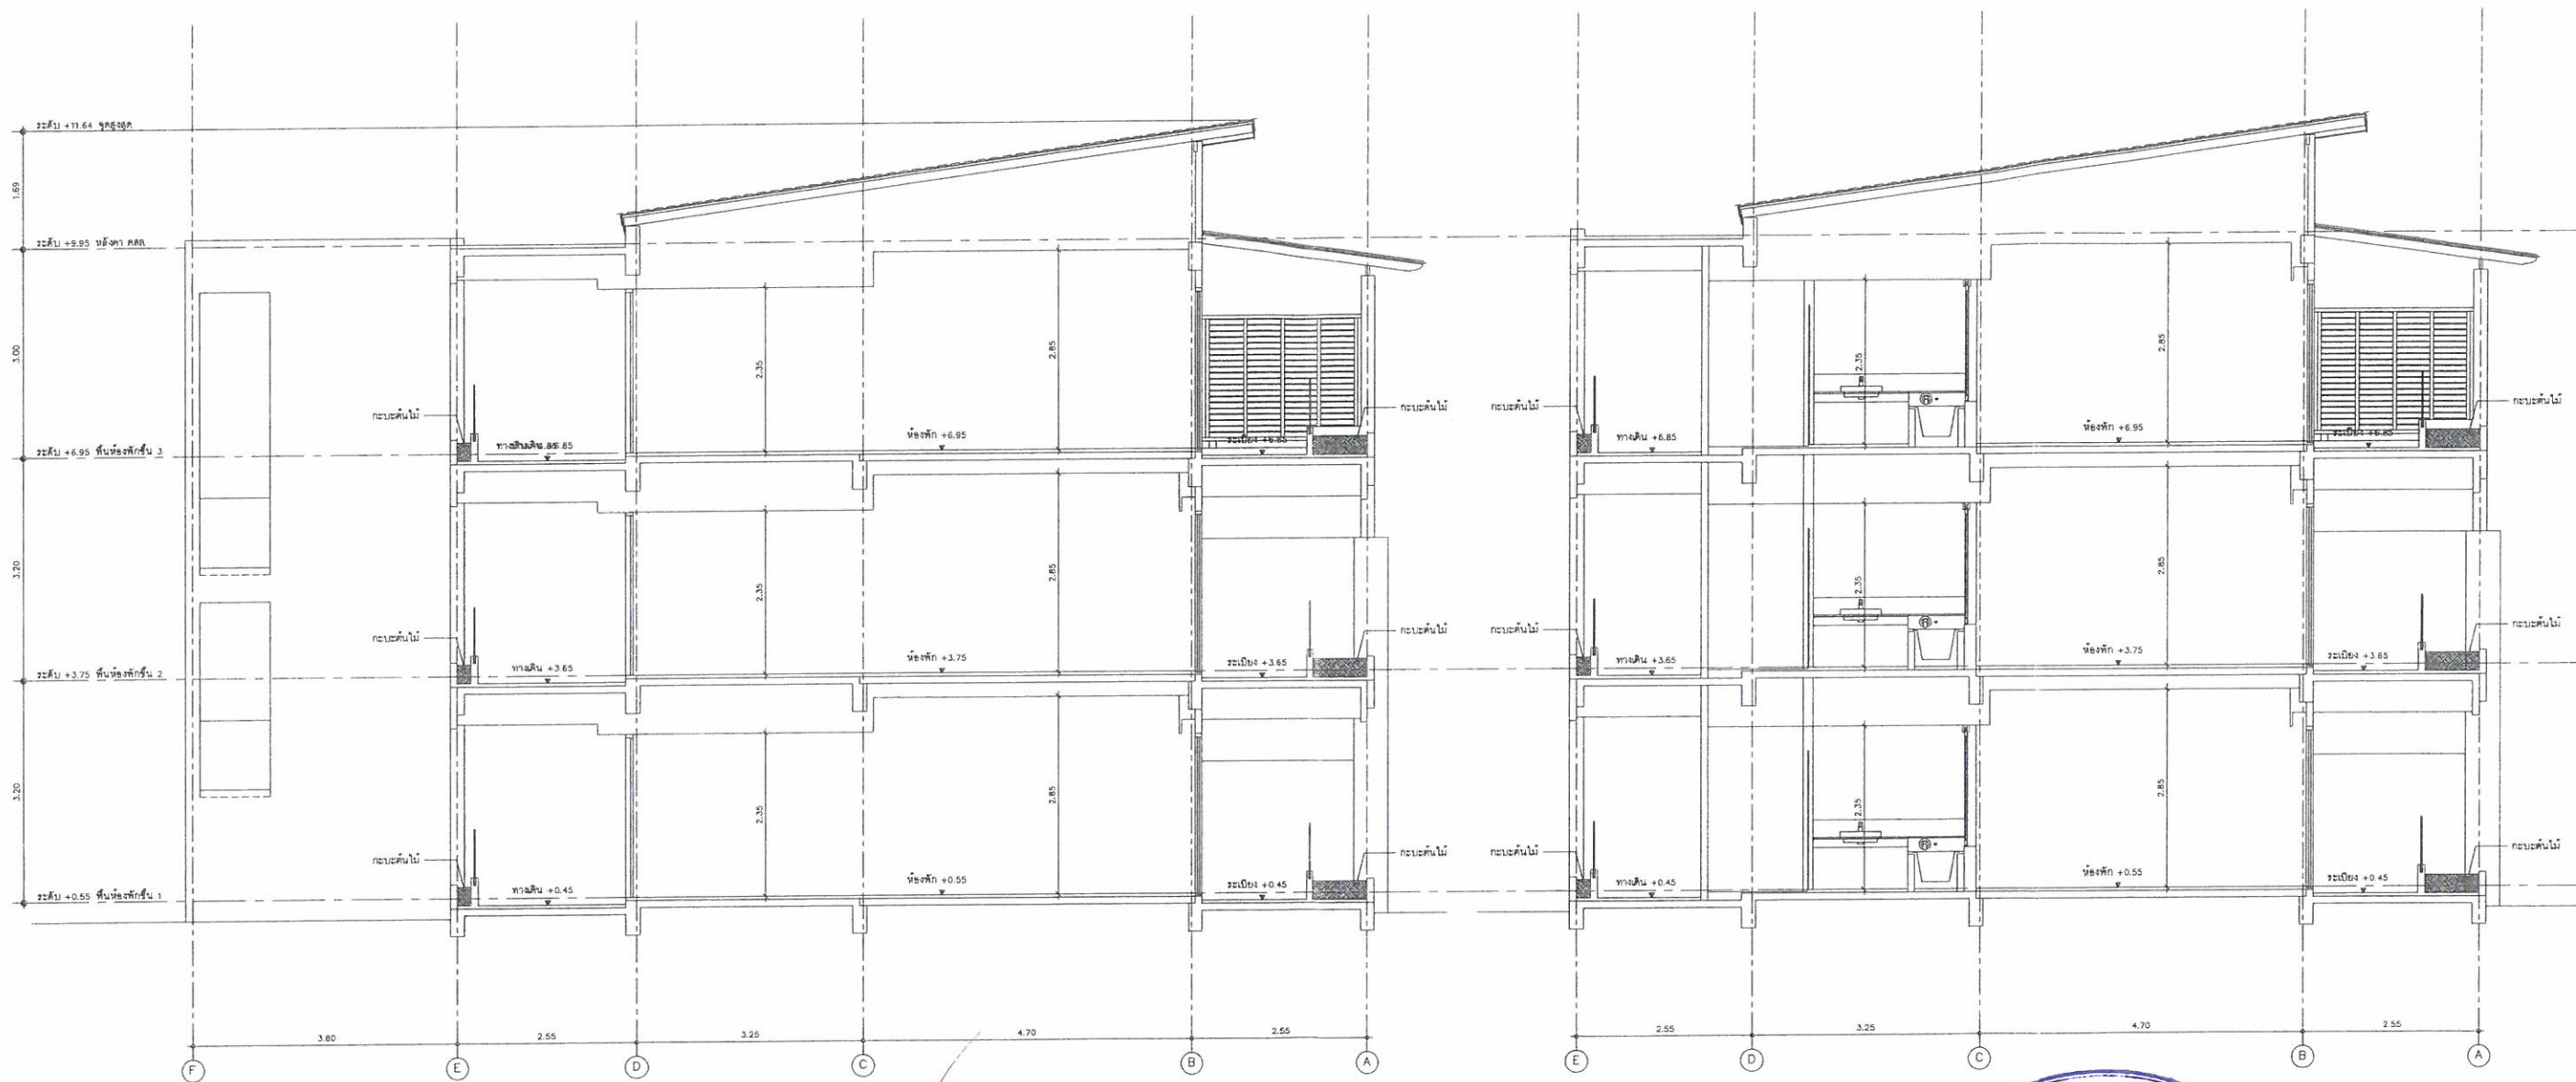
รูปตัด A  
มาตราส่วน 1:50

รูปที่ 18 รูปตัดอาคาร B
