เรื่อง แจ้งผลการพิจารณารายงานการวิเคราะห์ผลกระทบสิ่งแวดล้อมโครงการ โรงแรม ดิ เอ็มไพร์ อเมทิสต์  
ของบริษัท เอ็มไพร์ คอร์ปอเรชั่น จำกัด

สรุปมาตรการป้องกันและแก้ไขผลกระทบสิ่งแวดล้อม และมาตรการติดตามตรวจสอบผลกระทบสิ่งแวดล้อม

ที่ โครงการ โรงแรม ดิ เอ็มไพร์ อเมทิสต์

ของ บริษัท เอ็มไพร์ คอร์ปอเรชั่น จำกัด ต้องยึดถือปฏิบัติอย่างเคร่งครัด

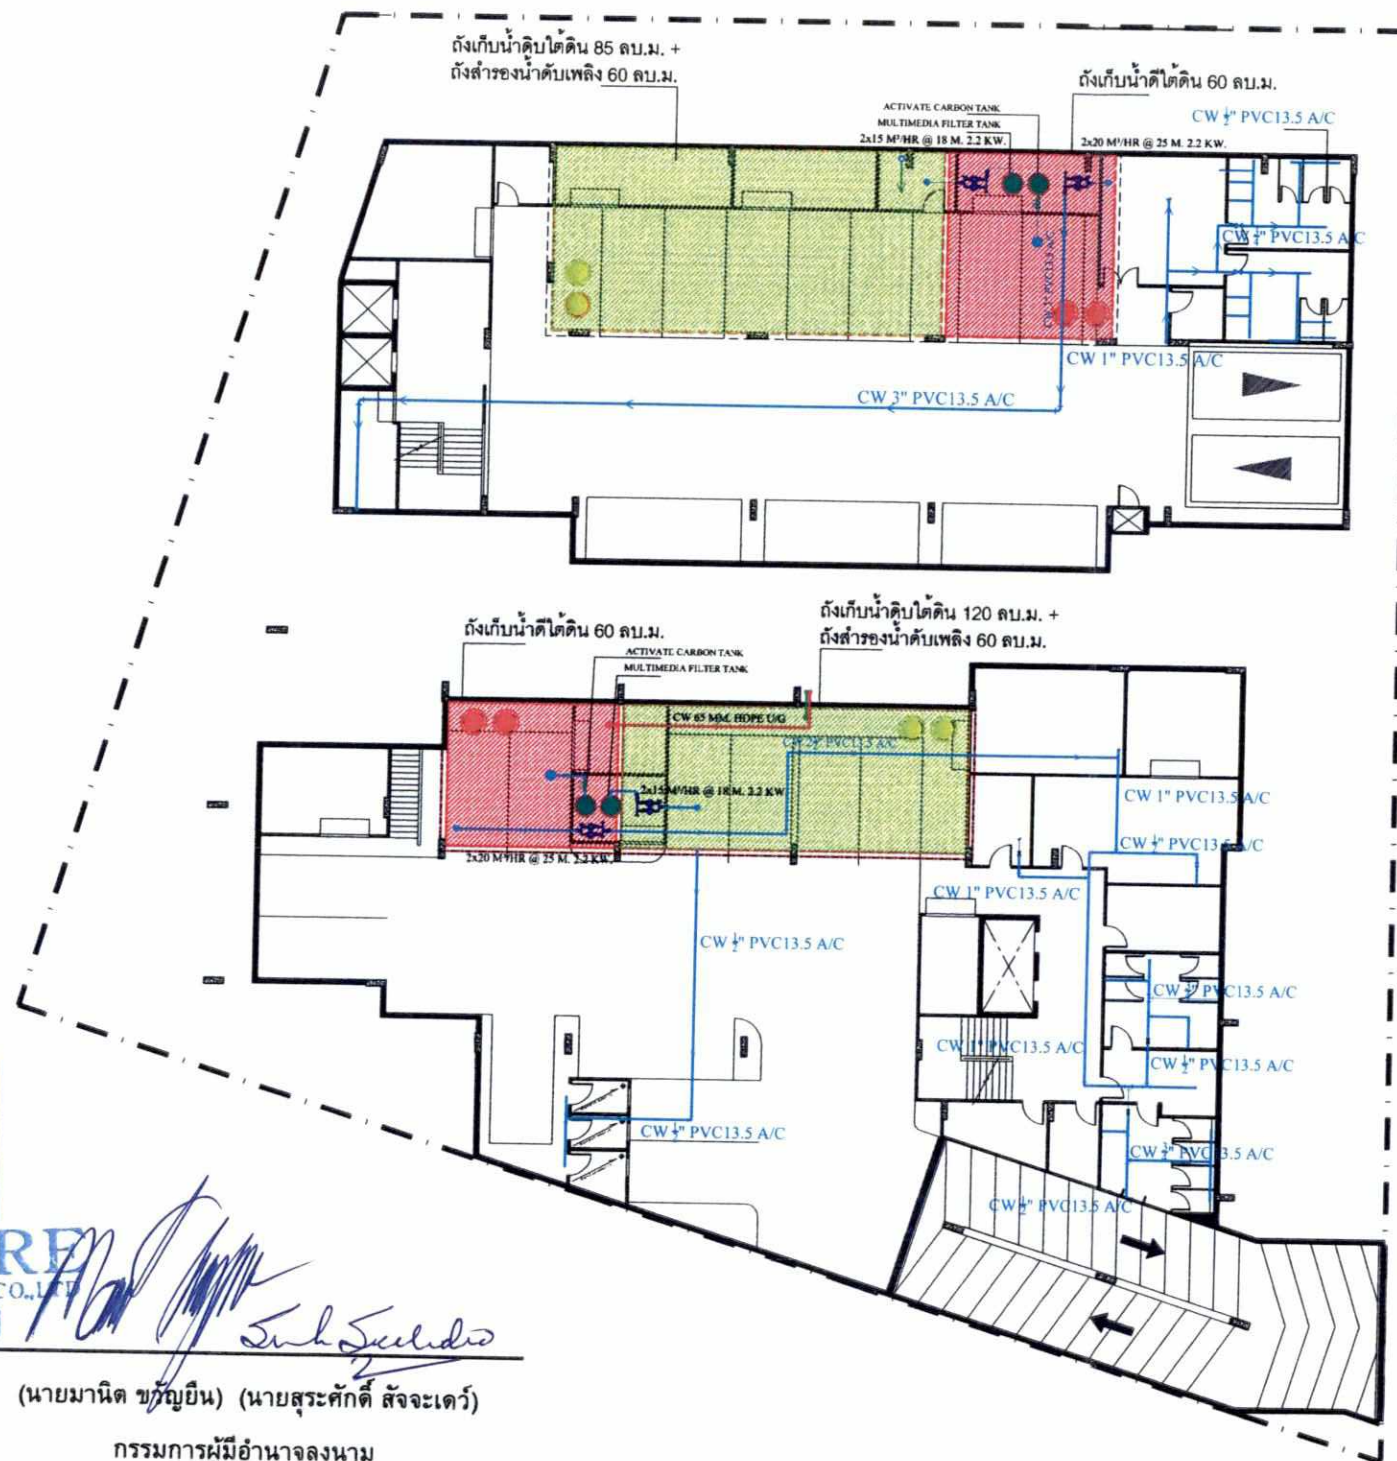
- แนวท่อน้ำใช้
- ถังเก็บน้ำดิบใต้ดิน + ถังสำรองน้ำดับเพลิง
- ถังเก็บน้ำดิบใต้ดิน
- ระบบปรับปรุงคุณภาพน้ำ

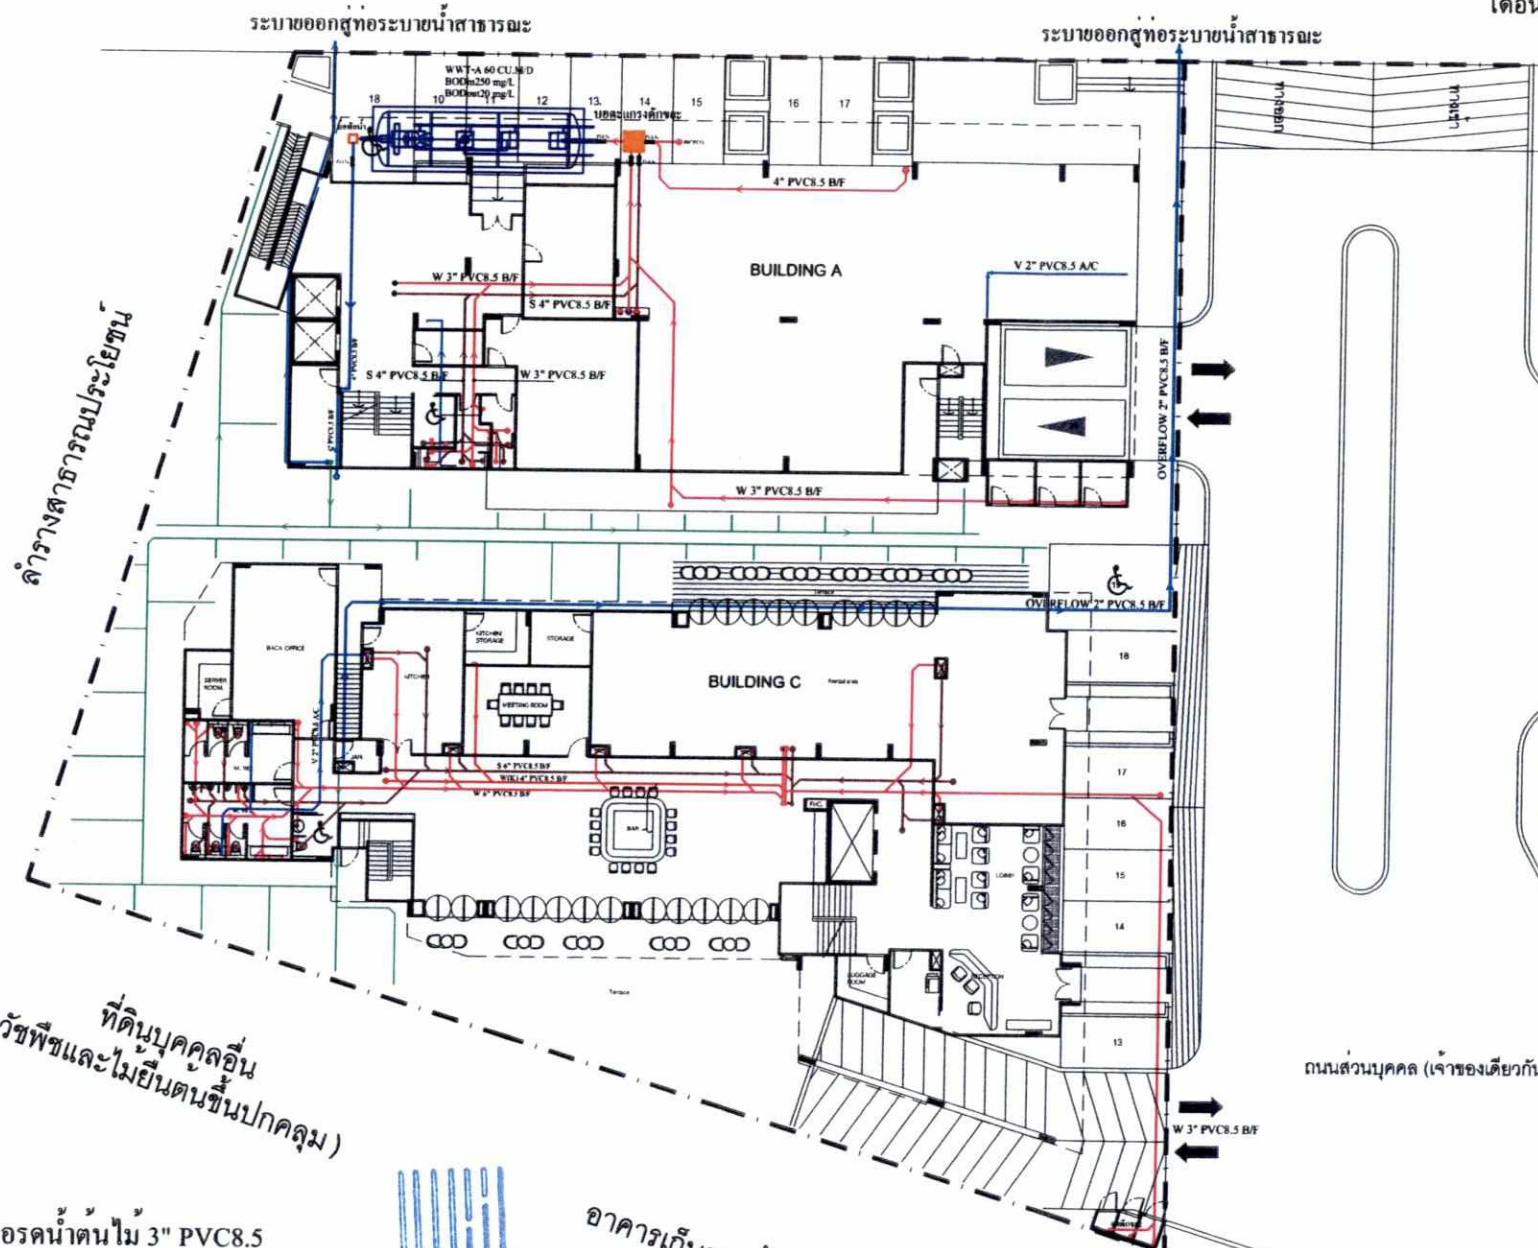
- ← ท่อรดน้ำต้นไม้ 3" PVC8.5  
← ท่อน้ำหลังการบำบัด  
← ท่อ WASTE  
← ท่อ SOIL  
← ท่อ Kitchen  
← ถังบำบัดน้ำเสีย WWT-A

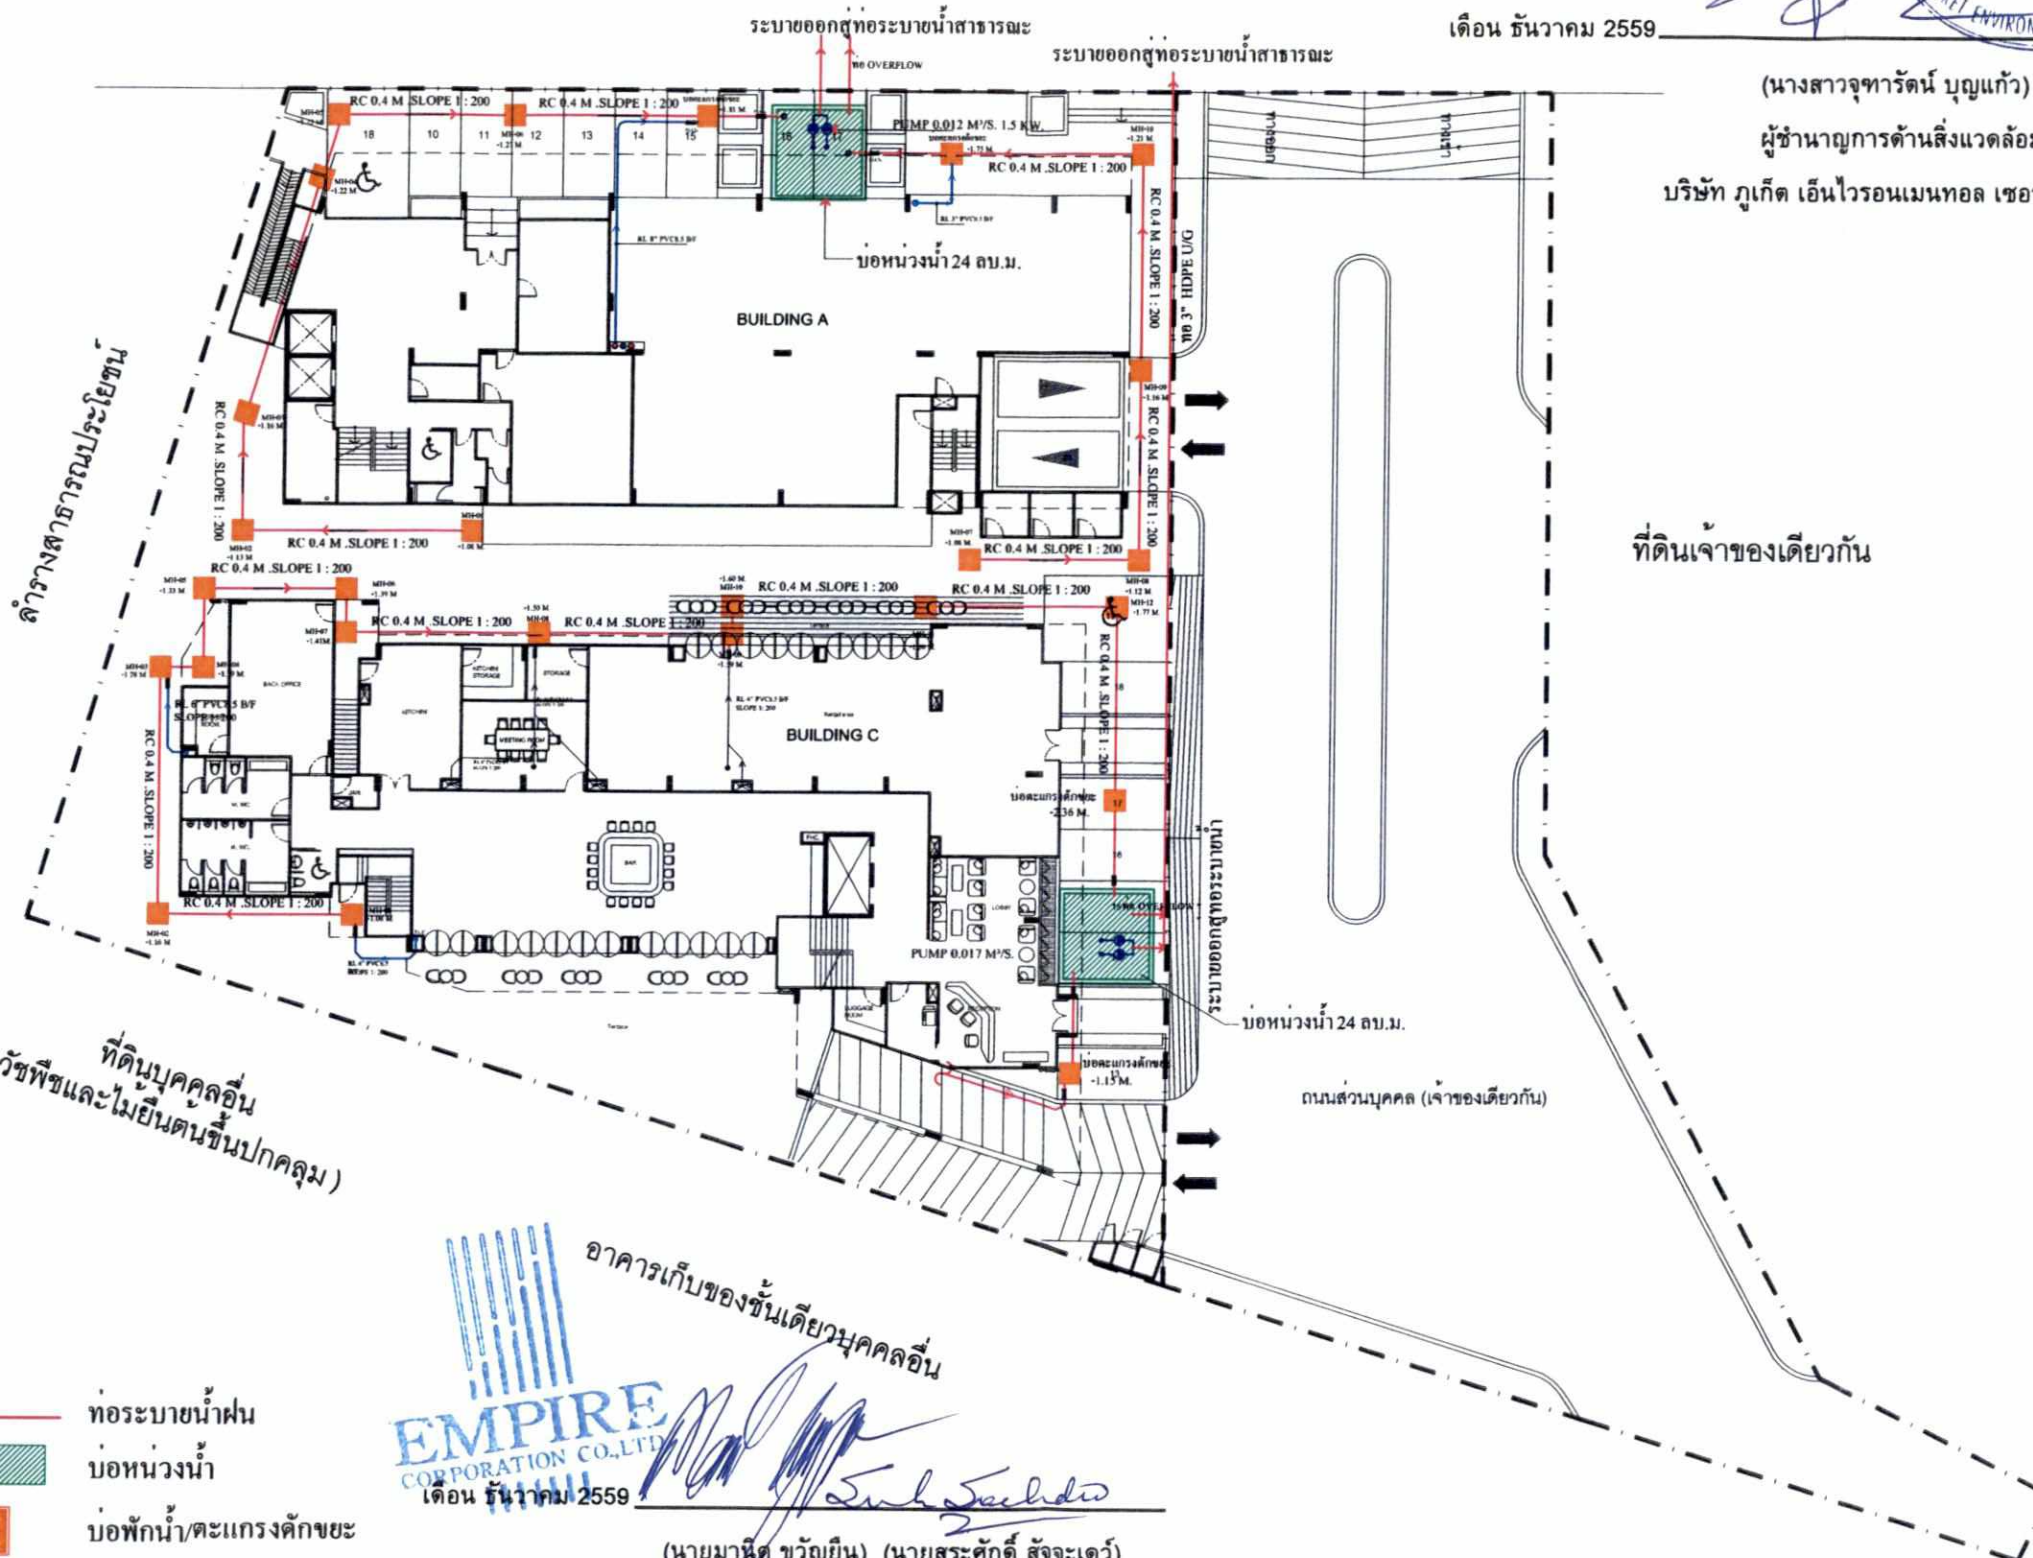
รูปที่ 7 ผังรวมระบบน้ำฝน

— ท่อระบายน้ำฝนจากหลังคาอาคาร  
— ท่อระบายน้ำฝนจากบ่อสูบน้ำ  
 บ่อสูบน้ำ

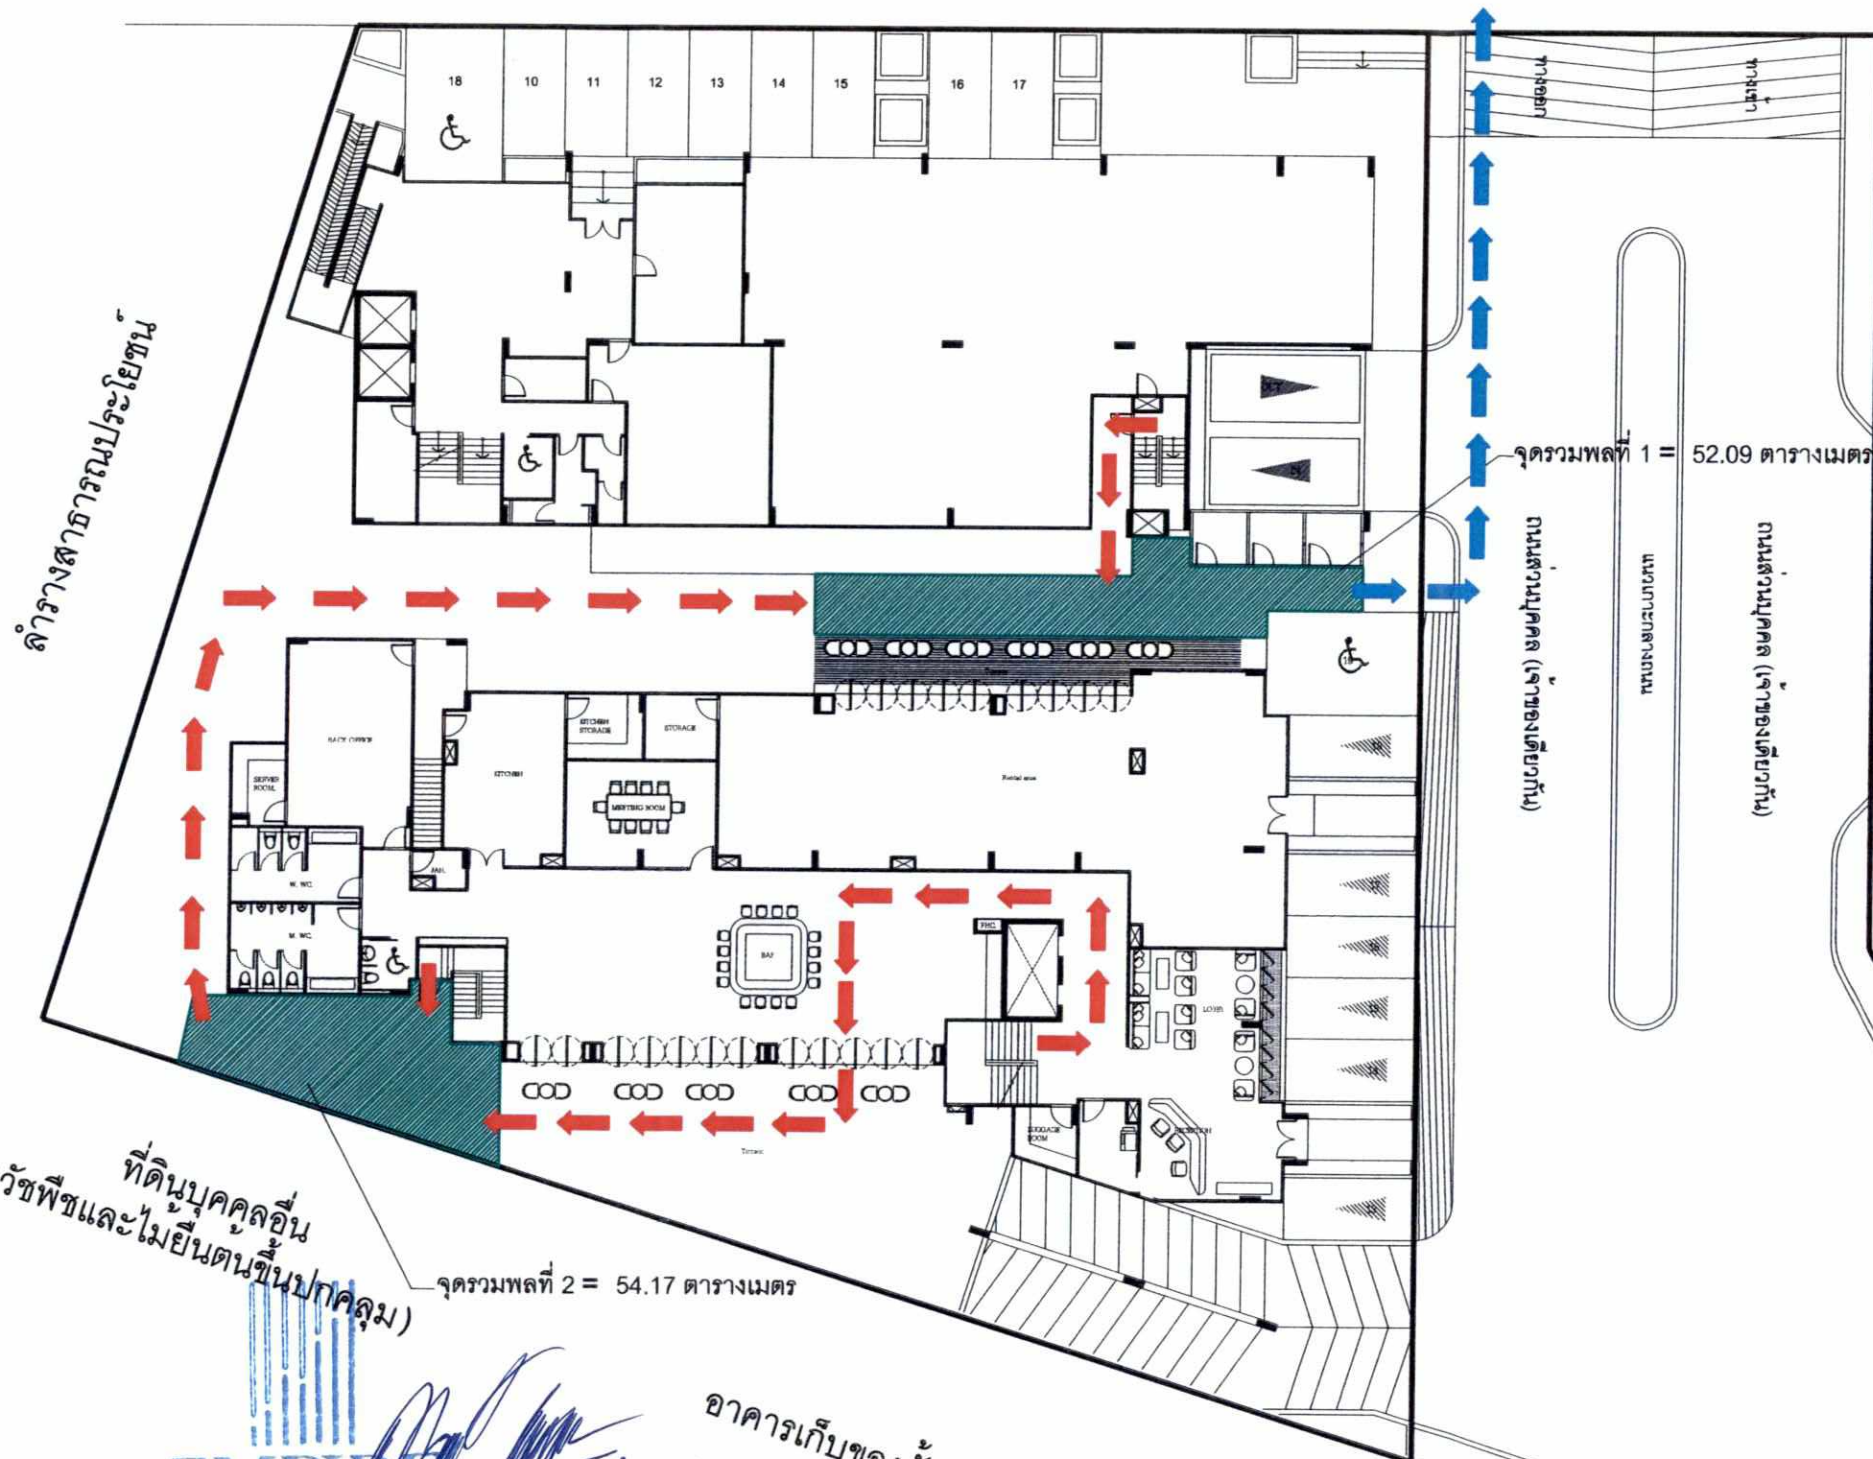
- ➡ เส้นทางหนีภัยจากอาคารไปยังจุดรวมพล
- ➡ เส้นทางหนีภัยจากจุดรวมพลออกนอกโครงการ
- พื้นที่จุดรวมพล

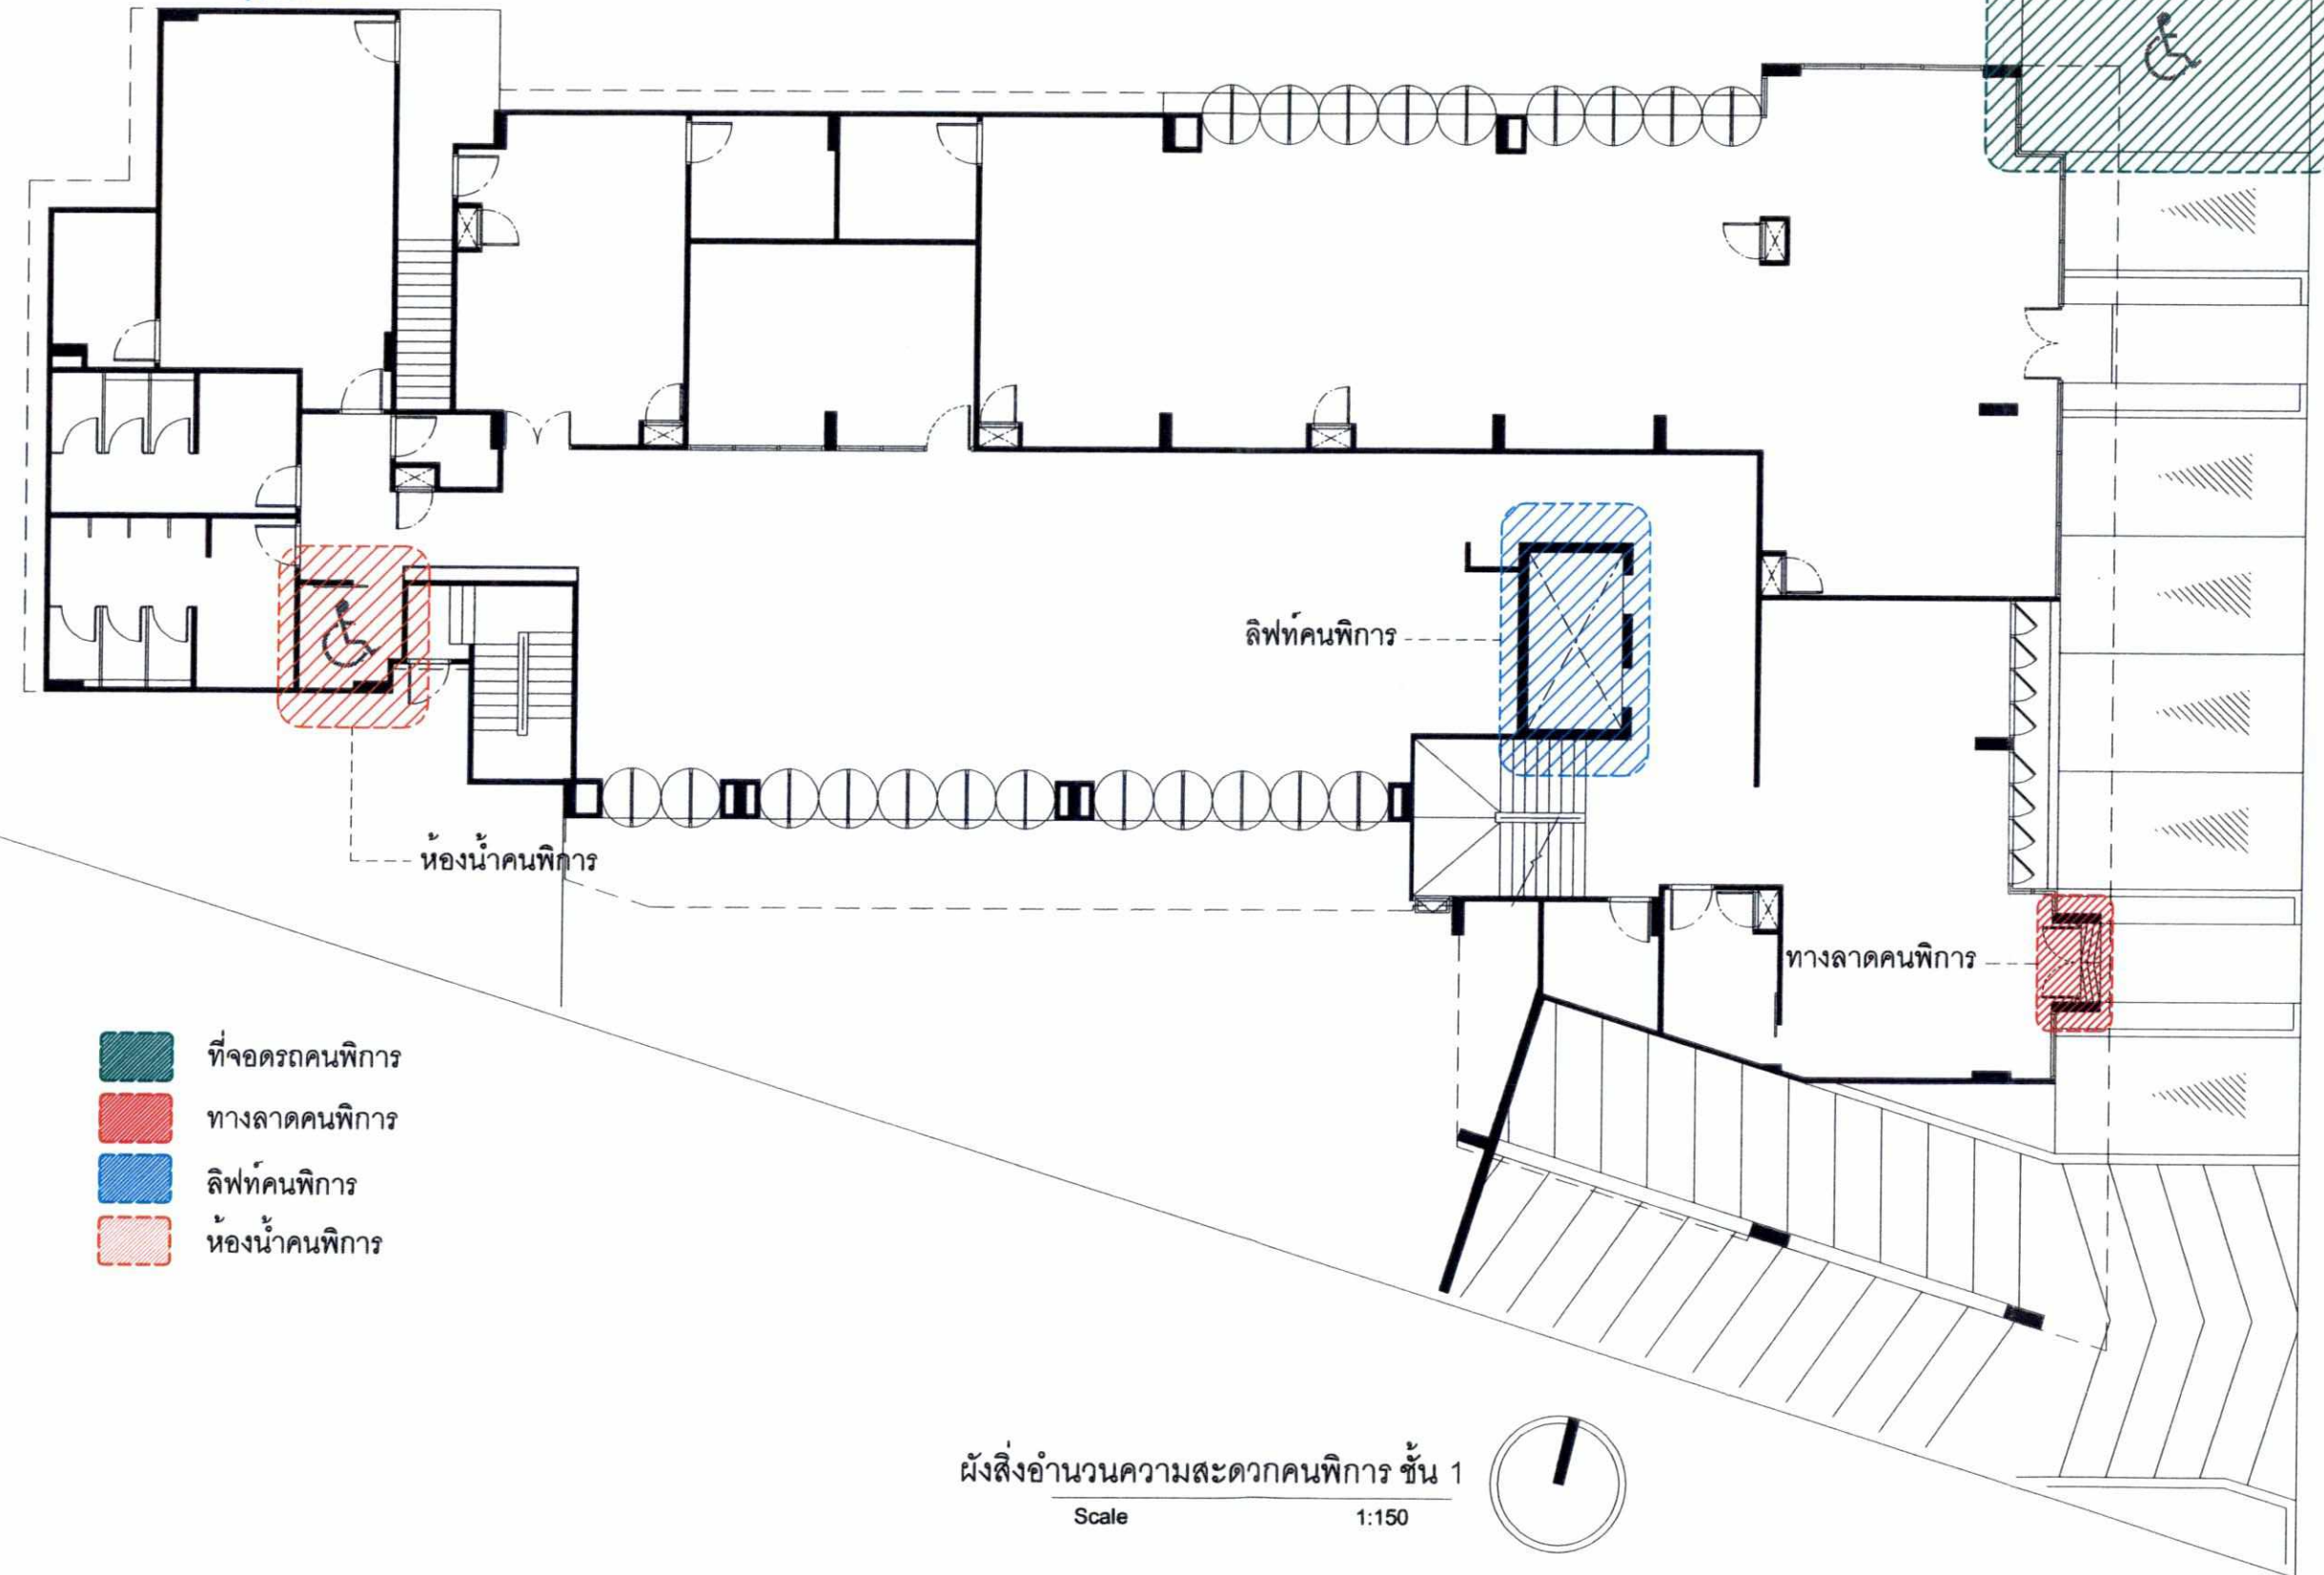
ผังสิ่งอำนวยความสะดวกคนพิการ ชั้น 1

- ที่จอดรถคนพิการ
- ทางลาดคนพิการ
- ลิฟต์คนพิการ
- ห้องน้ำคนพิการ
