เรื่อง ผลการพิจารณารายงานผลกระทบสิ่งแวดล้อมเบื้องต้น โครงการโรงแรม พรีเมียมไฮเทล (ดัดแปลงและเปลี่ยนการใช้อาคาร)

สรุปมาตรการป้องกันและแก้ไขผลกระทบสิ่งแวดล้อม และมาตรการติดตามตรวจสอบผลกระทบสิ่งแวดล้อม

ที่ โครงการโรงแรม พรีเมียมโฮเทล (ดัดแปลงและเปลี่ยนการใช้อาคาร)

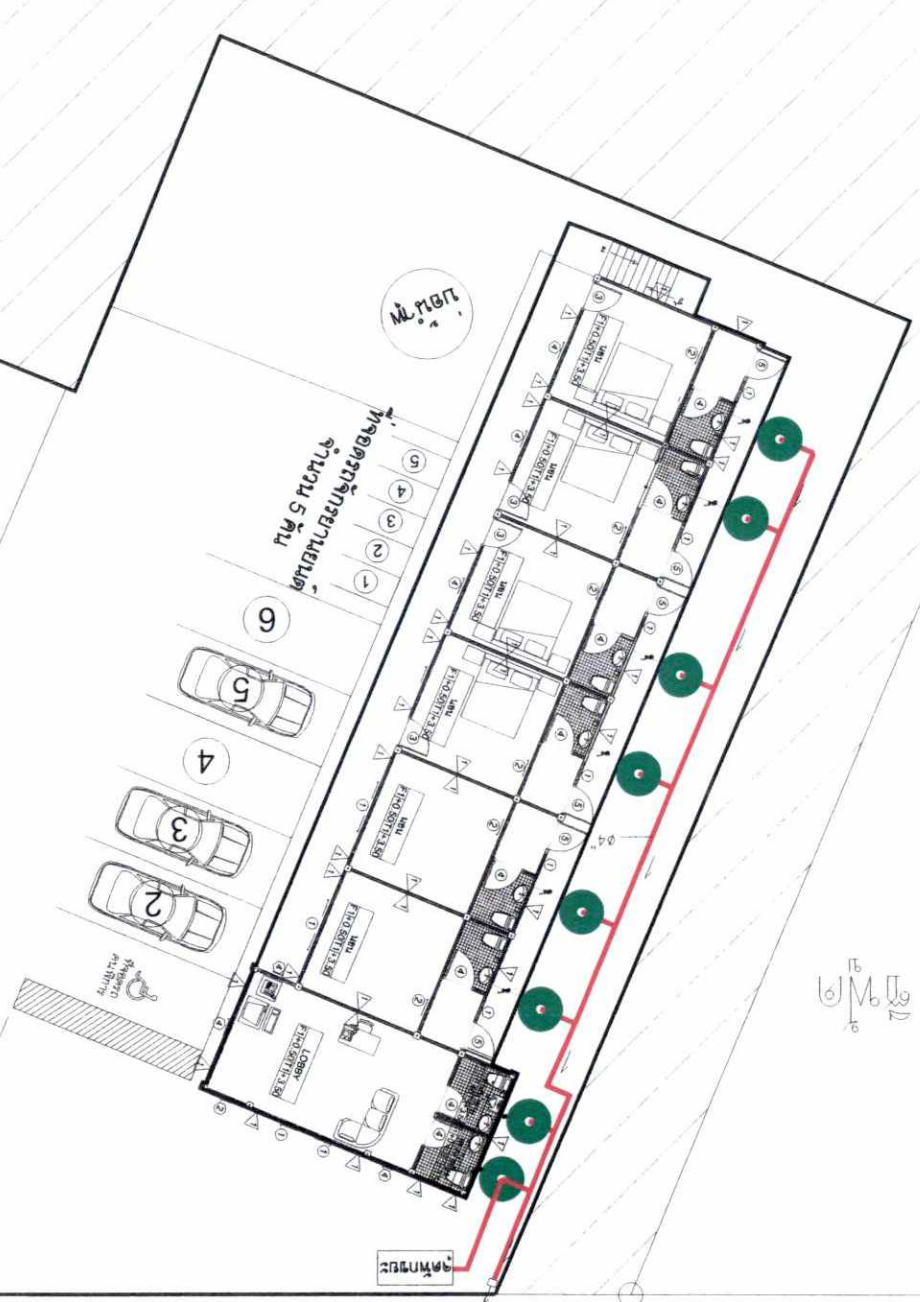
สัญลักษณ์  
แนวท่อน้ำเสีย 4 นิ้ว  
ถังบำบัดน้ำเสีย

จำนวนอาคาร 5 หลัง

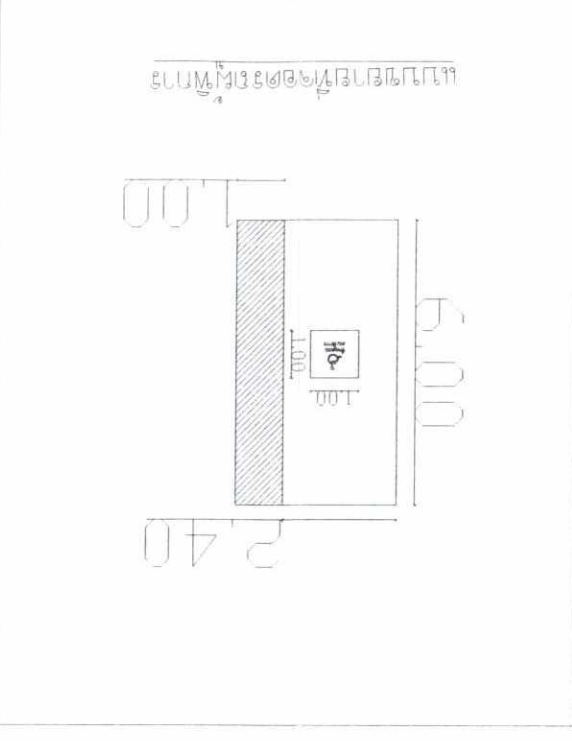
รูปที่ 8 แผนผังแสดงตำแหน่งของสิ่งปลูกสร้างบนที่ดินแปลงที่ 8 หมู่ 8 ตำบลตาคลี อำเภอเมือง จังหวัดสุพรรณบุรี

พื้นที่ของโครงการ  
(บ้านอยู่อาศัยชั้นเดียว จำนวน 2 หลัง)

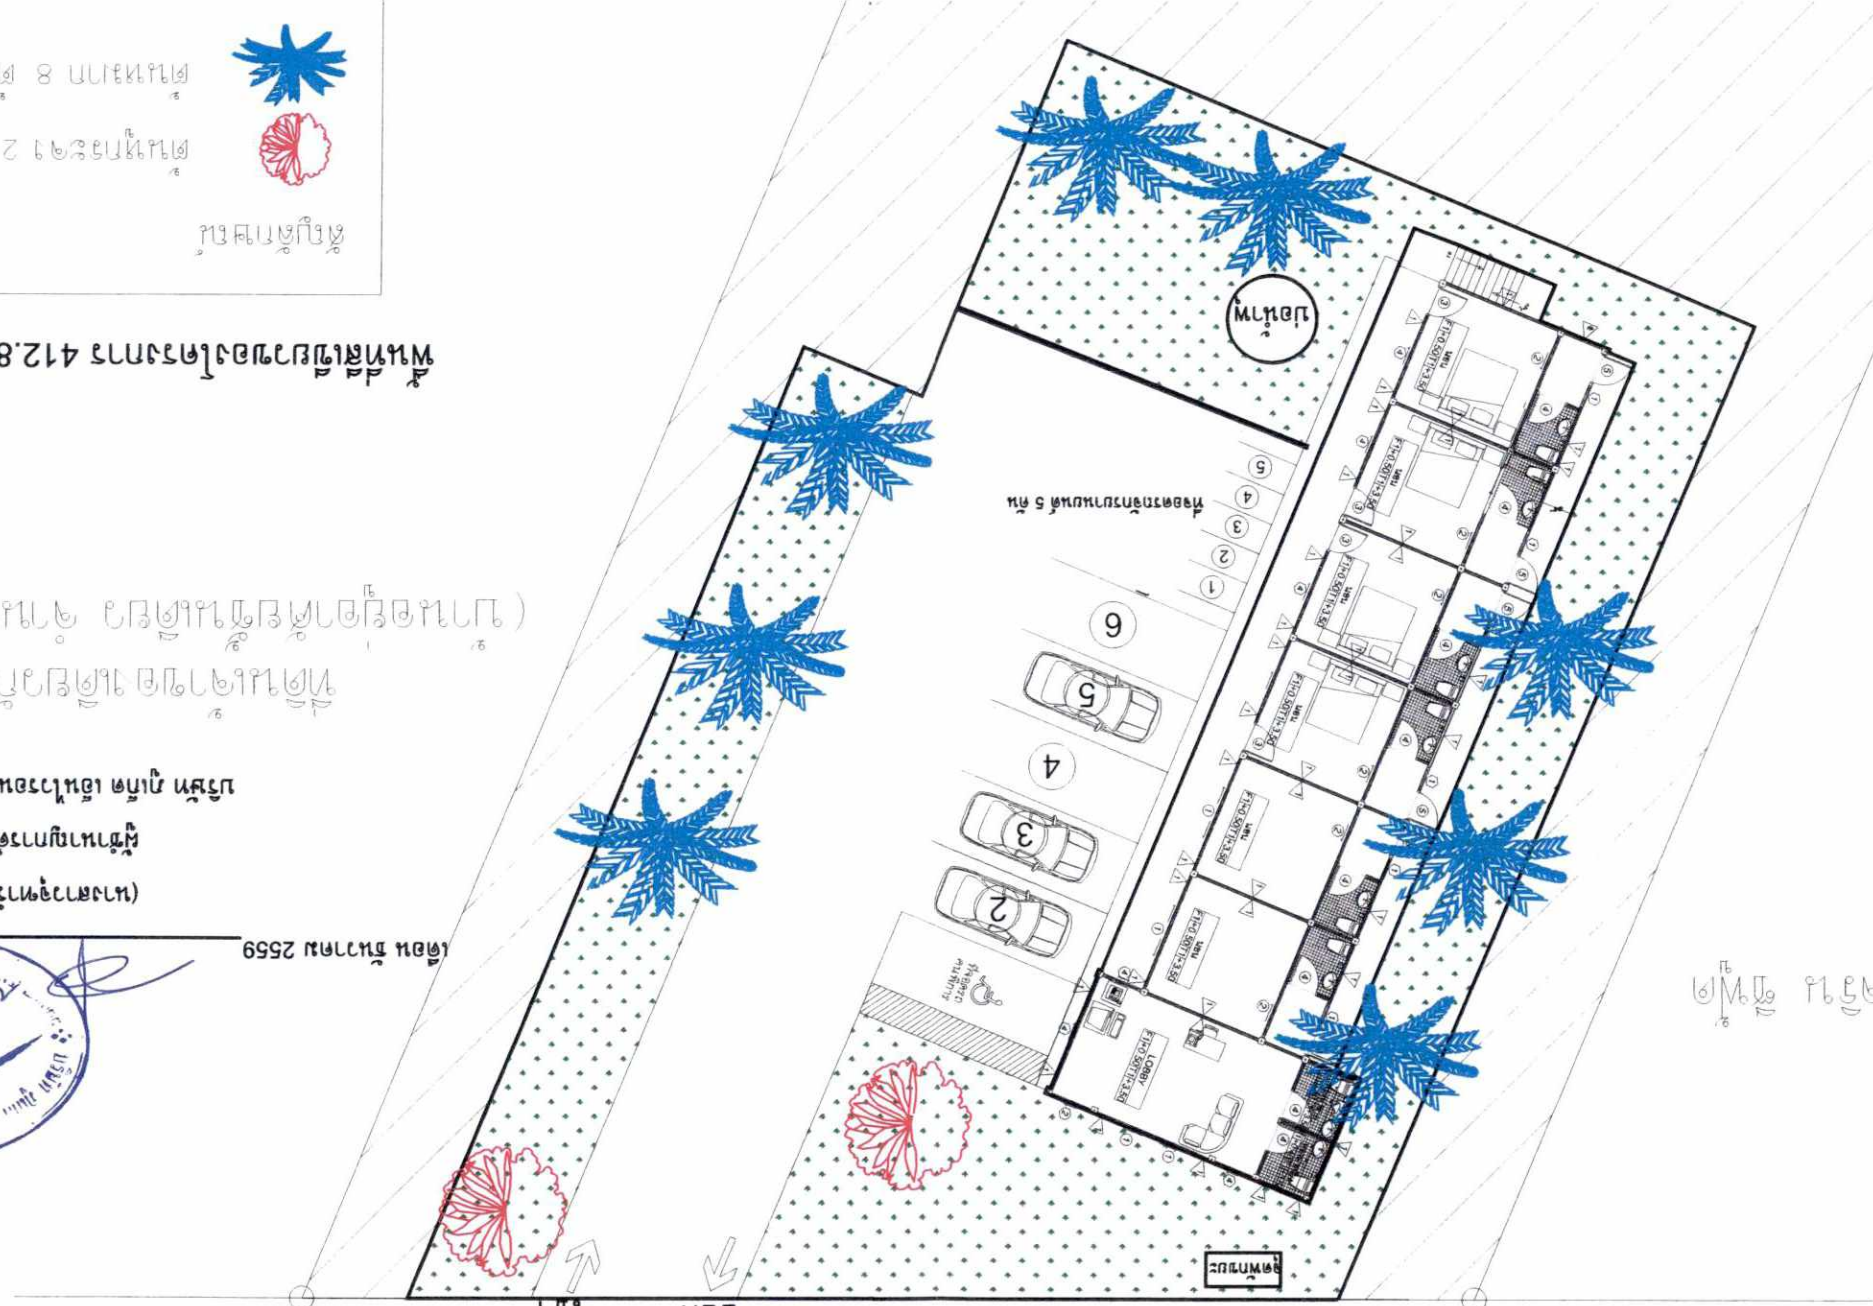
รูปที่ 9 แผนผังพื้นที่สีเขียวและไม้ยืนต้น

พื้นที่สีเขียวของโครงการ 412.87 ตารางเมตร

ต้นไม้ 8 ต้น
