เรื่อง แจ้งผลการพิจารณารายงานการวิเคราะห์ผลกระทบสิ่งแวดล้อม โครงการ บลิส บีช รีสอร์ท (บางเทา) ของ  
บริษัท เอ.ทู.พี.แอสเสท เมาเนจเม้นท์ จำกัด

สรุปมาตรการป้องกันและแก้ไขผลกระทบสิ่งแวดล้อม และมาตรการติดตามตรวจสอบ

โครงการ บลิส บีช รีสอร์ท (บางเทา)

ของ บริษัท เอ.ทู.พี. แอสเสท แมเนจเม้นท์ จำกัด ต้องยึดถือปฏิบัติอย่างเคร่งครัด

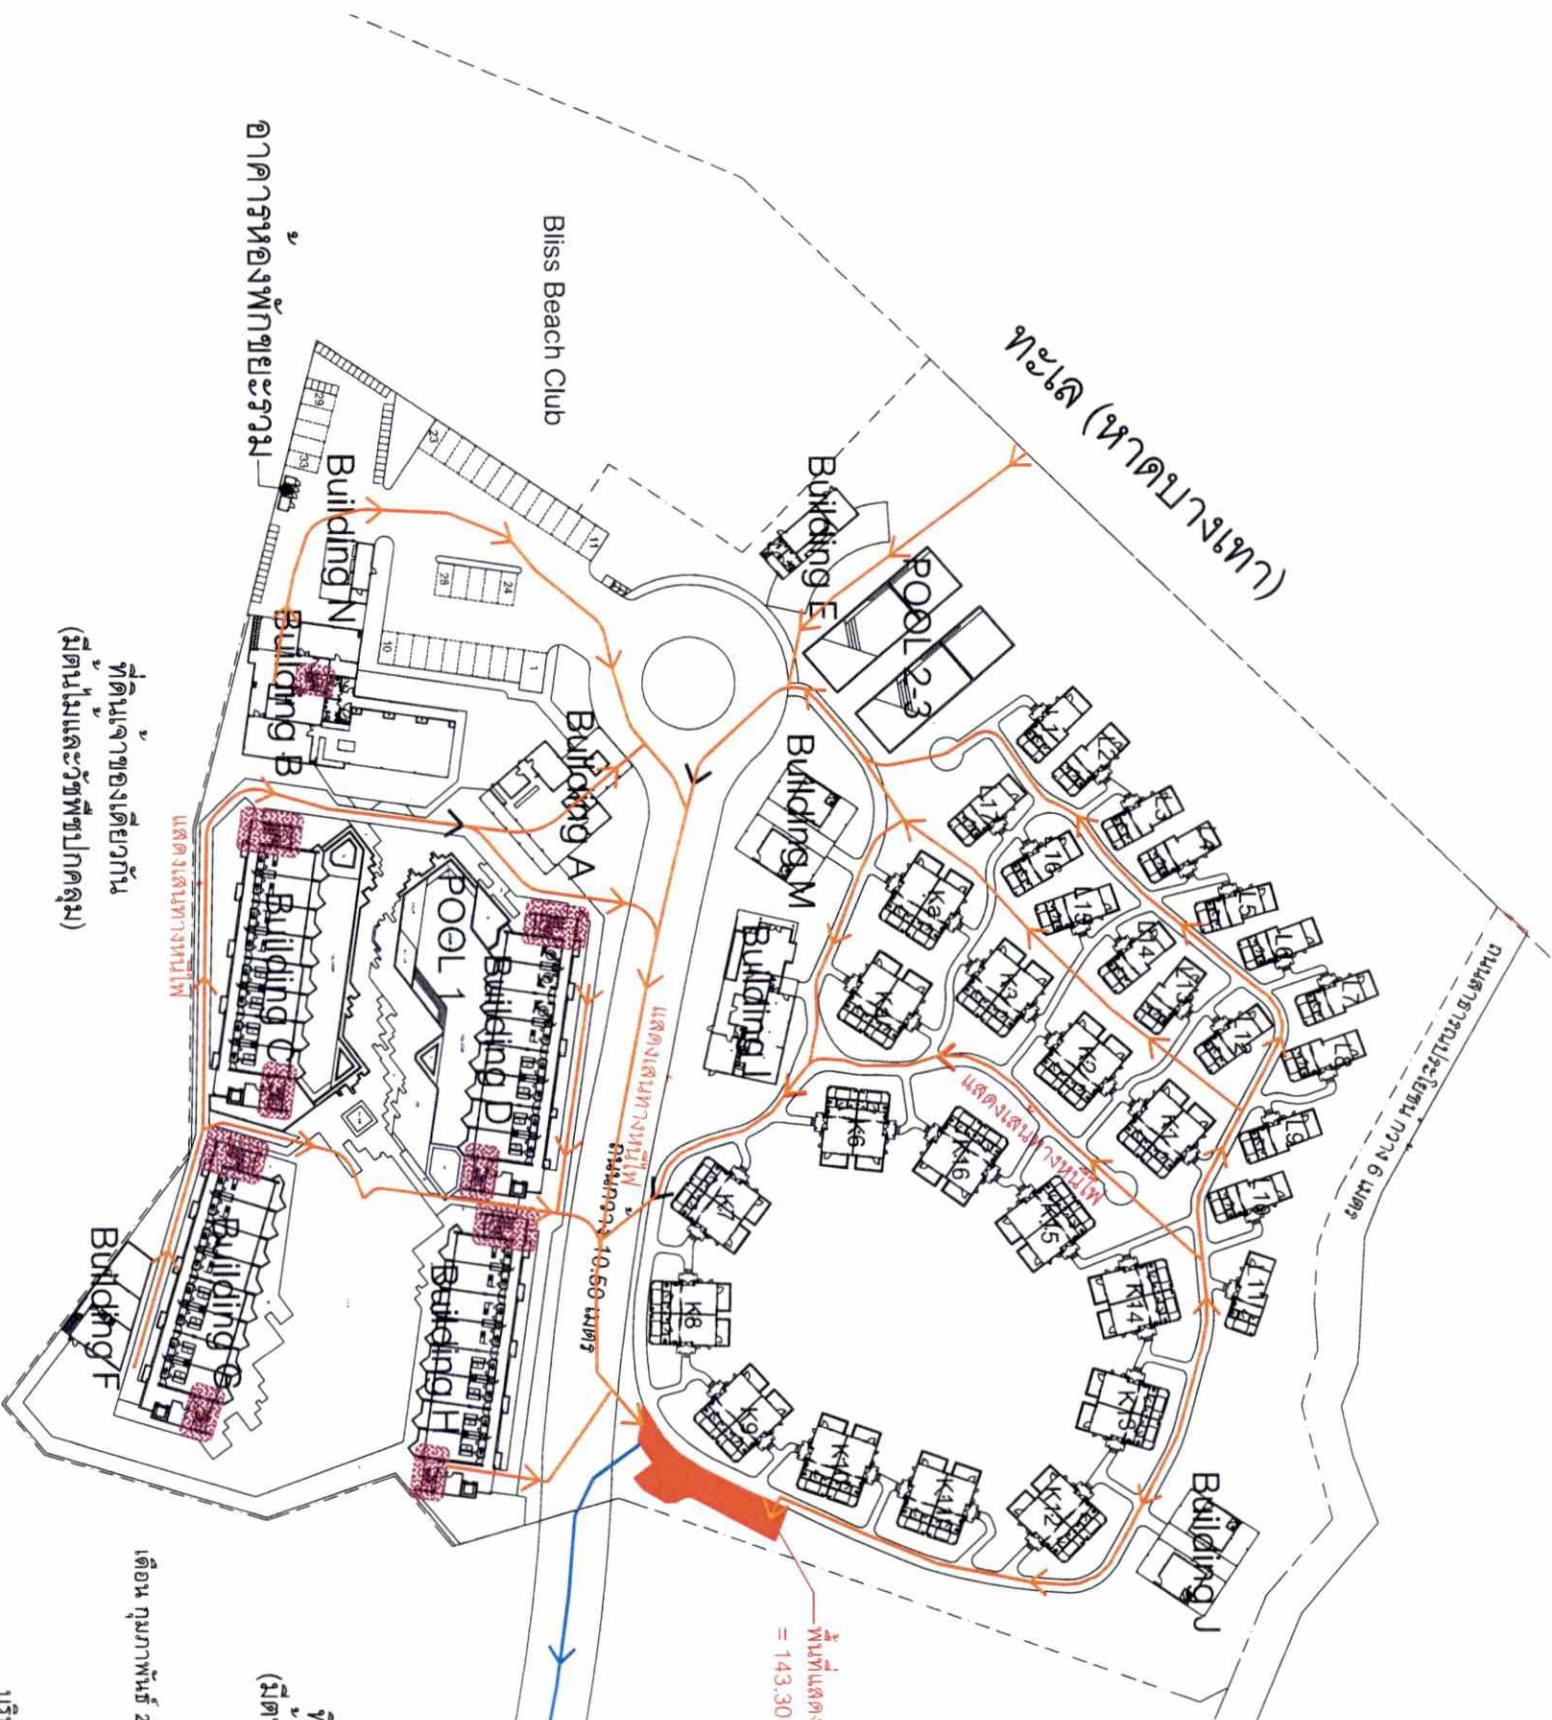
รูปที่ 14 แผนผังเส้นทางหนีภัยไปยังจุดรวมพล และออกนอกพื้นที่โครงการ

- สัญลักษณ์
- เส้นทางหนีภัยจากอาคารไปยังจุดรวมพล
  - เส้นทางหนีภัยจากจุดรวมพลออกนอกพื้นที่โครงการ
  - ตำแหน่งบันไดหนีไฟ

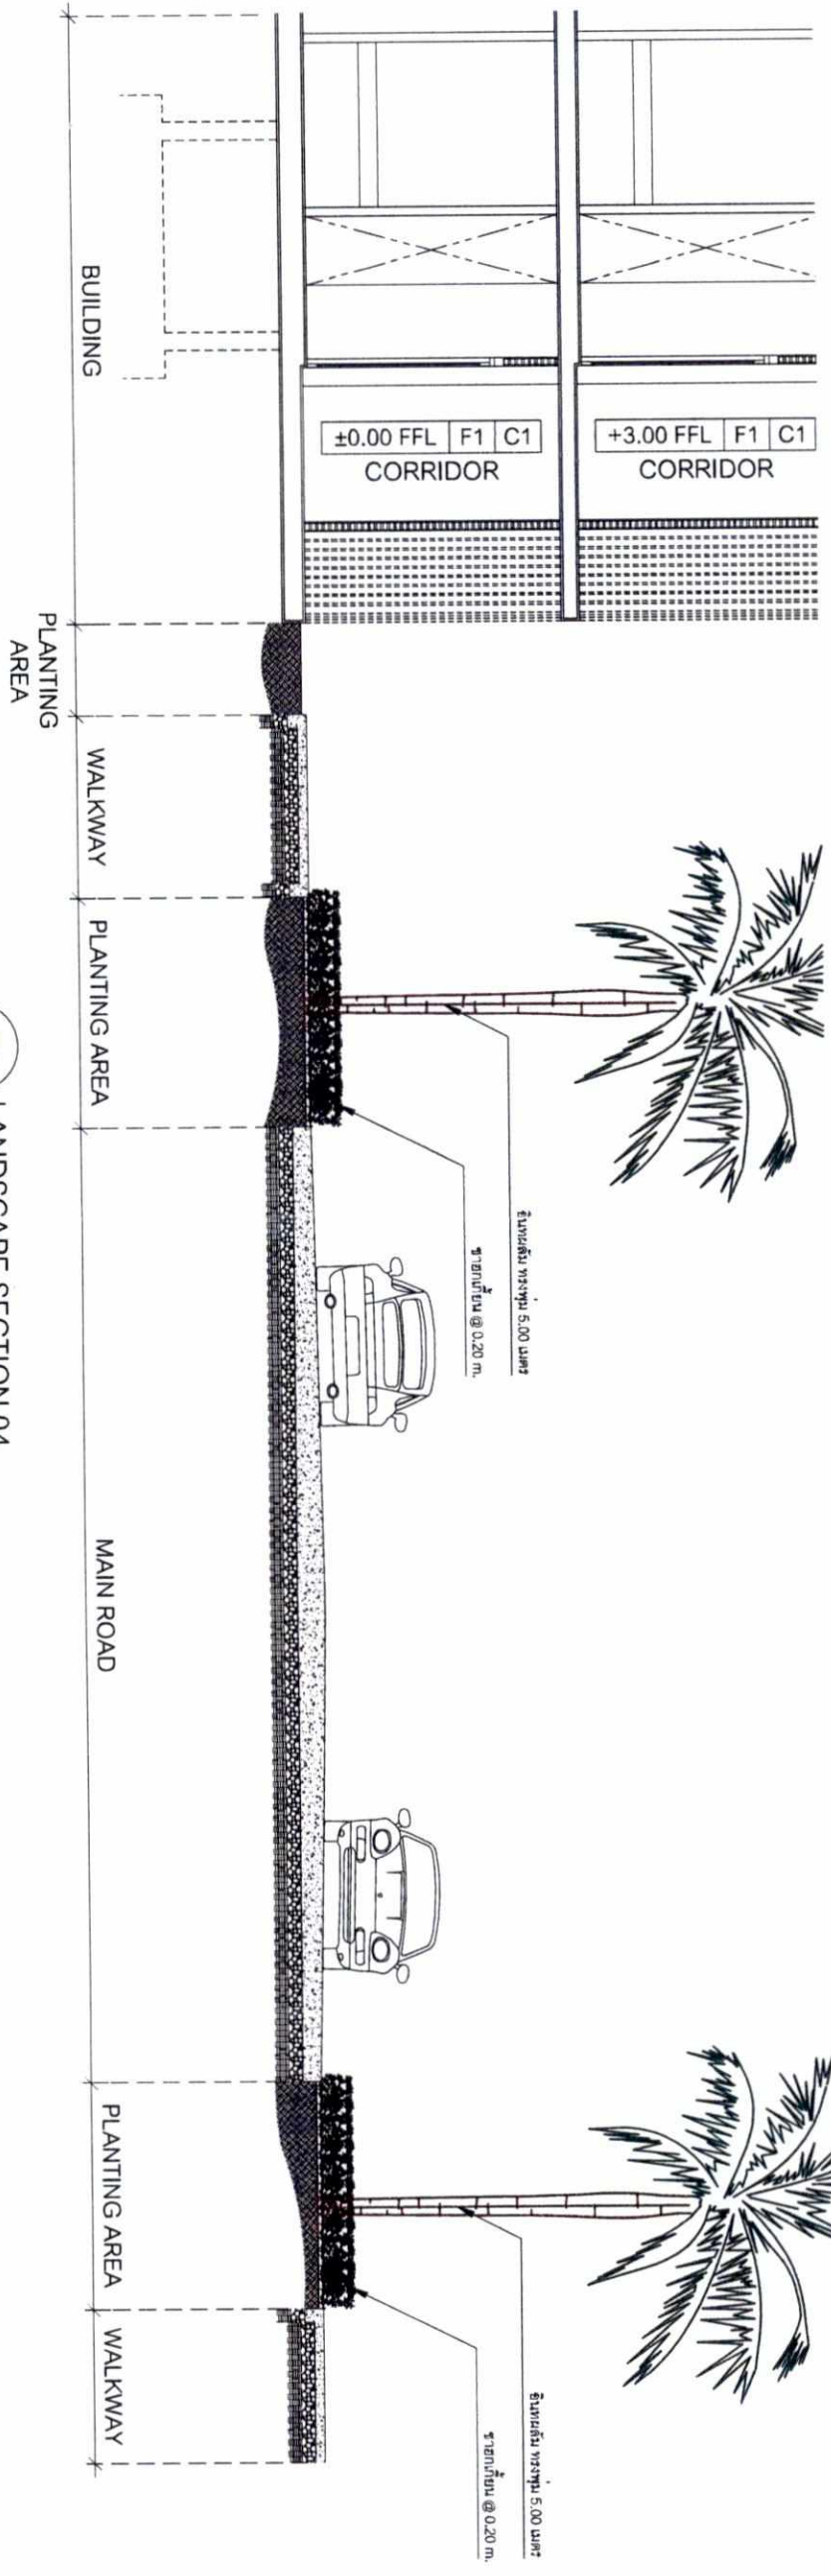
รูปที่ 24 รูปตัดแนวการปลูกต้นไม้ 4

B LANDSCAPE SECTION 04
