เรื่อง แจ้งผลการพิจารณารายงานการวิเคราะห์ผลกระทบสิ่งแวดล้อมโครงการอาคารอยู่อาศัยรวม (ให้เช่า) พาณิชย และสำนักงาน Citi Resort Ekkamai ของบริษัท สยามอรรณ กรุ๊ป จำกัด

มาตรการป้องกันและแก้ไขผลกระทบสิ่งแวดล้อม และมาตรการติดตามตรวจสอบผลกระทบสิ่งแวดล้อม  
ที่โครงการอาคารอยู่อาศัยรวม (ให้เช่า) พาณิชย และสำนักงาน Citi Resort Ekkamai  
ของบริษัท สยามอรรณ กรุ๊ป จำกัด ต้องยึดถือปฏิบัติอย่างเคร่งครัด

โครงการอาคารอยู่อาศัยรวม (ให้เช่า) พาณิชย และสำนักงาน Citi Resort Ekkamai ตั้งอยู่ที่ ถนนสุขุมวิท 63 (เอกมัย) แขวงคลองตันเหนือ เขตวัฒนา กรุงเทพมหานคร

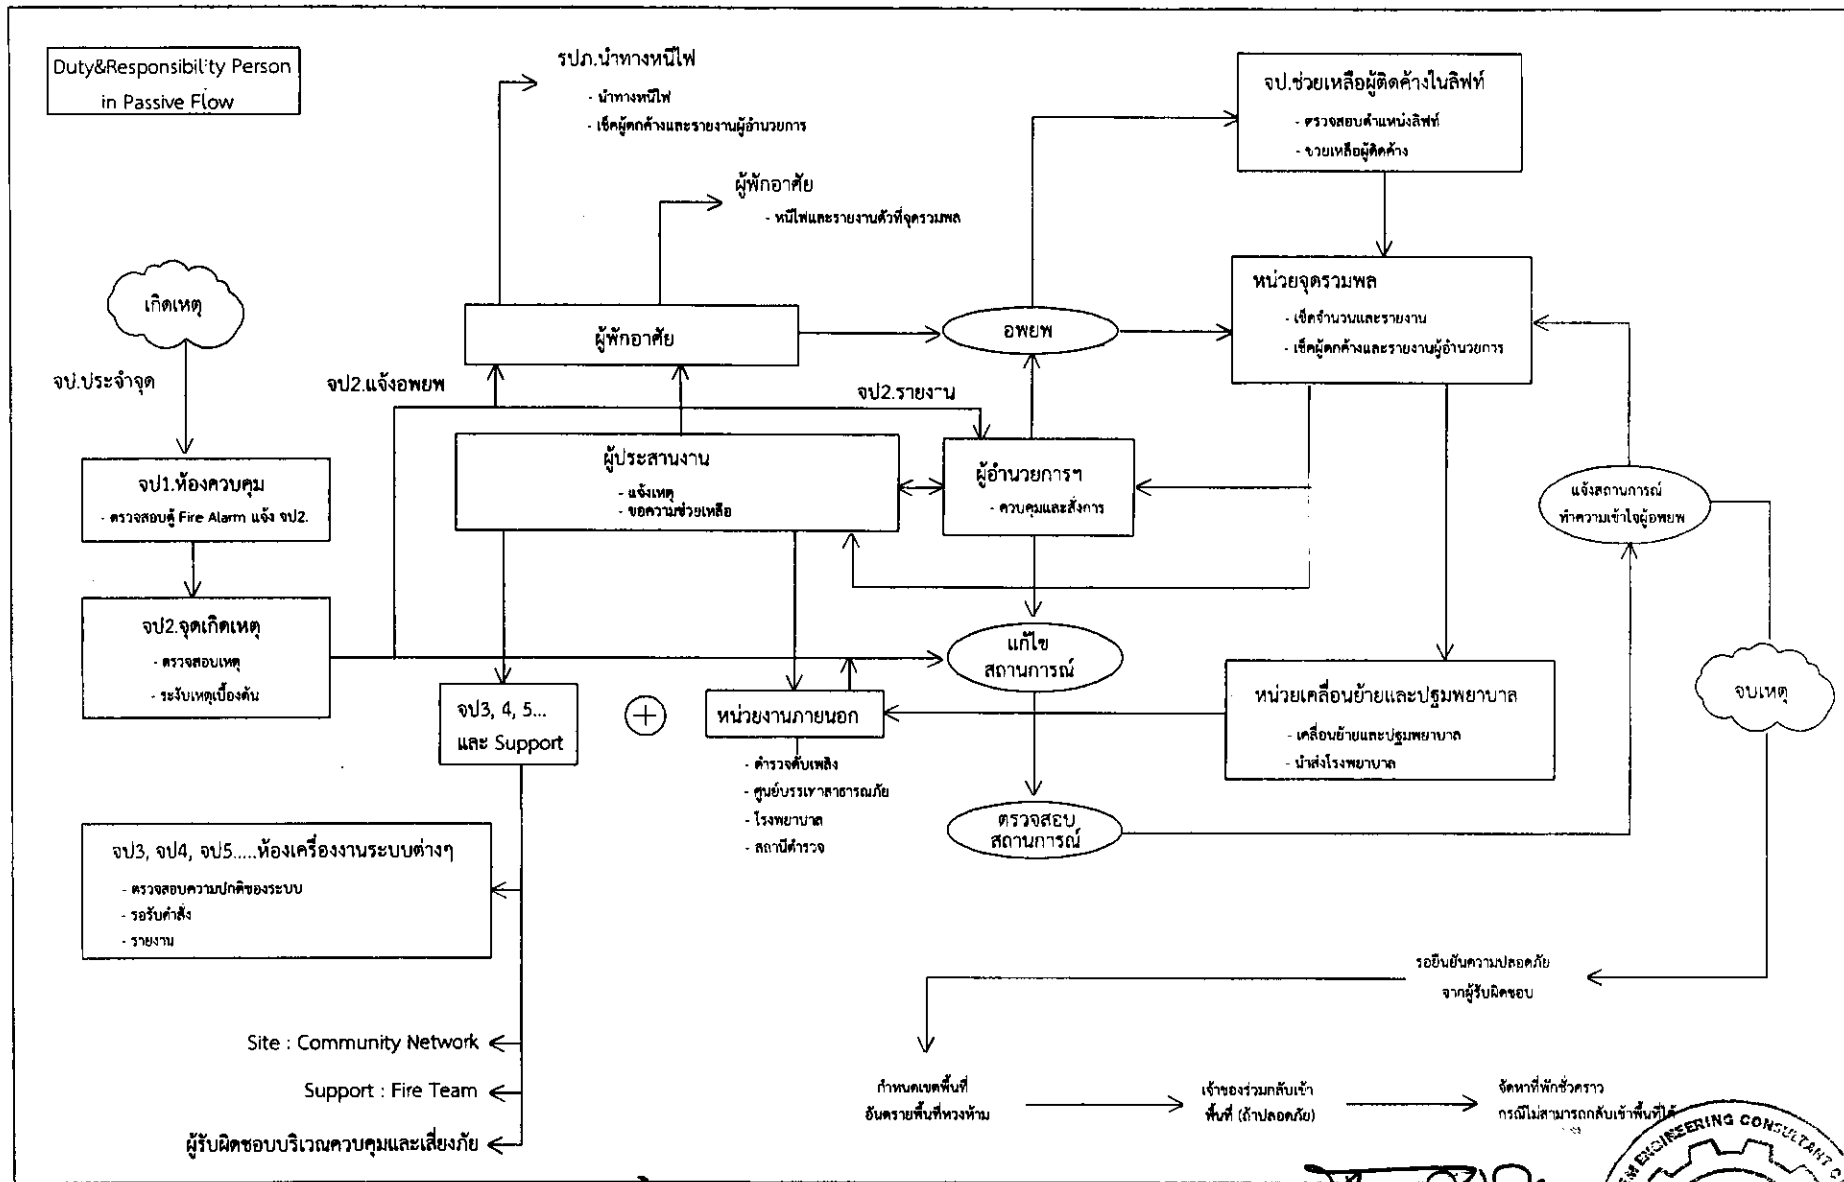
| ภาพที่ | 6(1) | การกำหนดบุคลากร และเจ้าหน้าที่ในแผนป้องกันและระงับอัคคีภัยขณะเกิดเพลิงไหม้ | โครงการอาคารอยู่อาศัย (11 ชั้น) พต.นชัย และสำนักงาน Citi Resort Ekkamai |

Active Flow Diagram

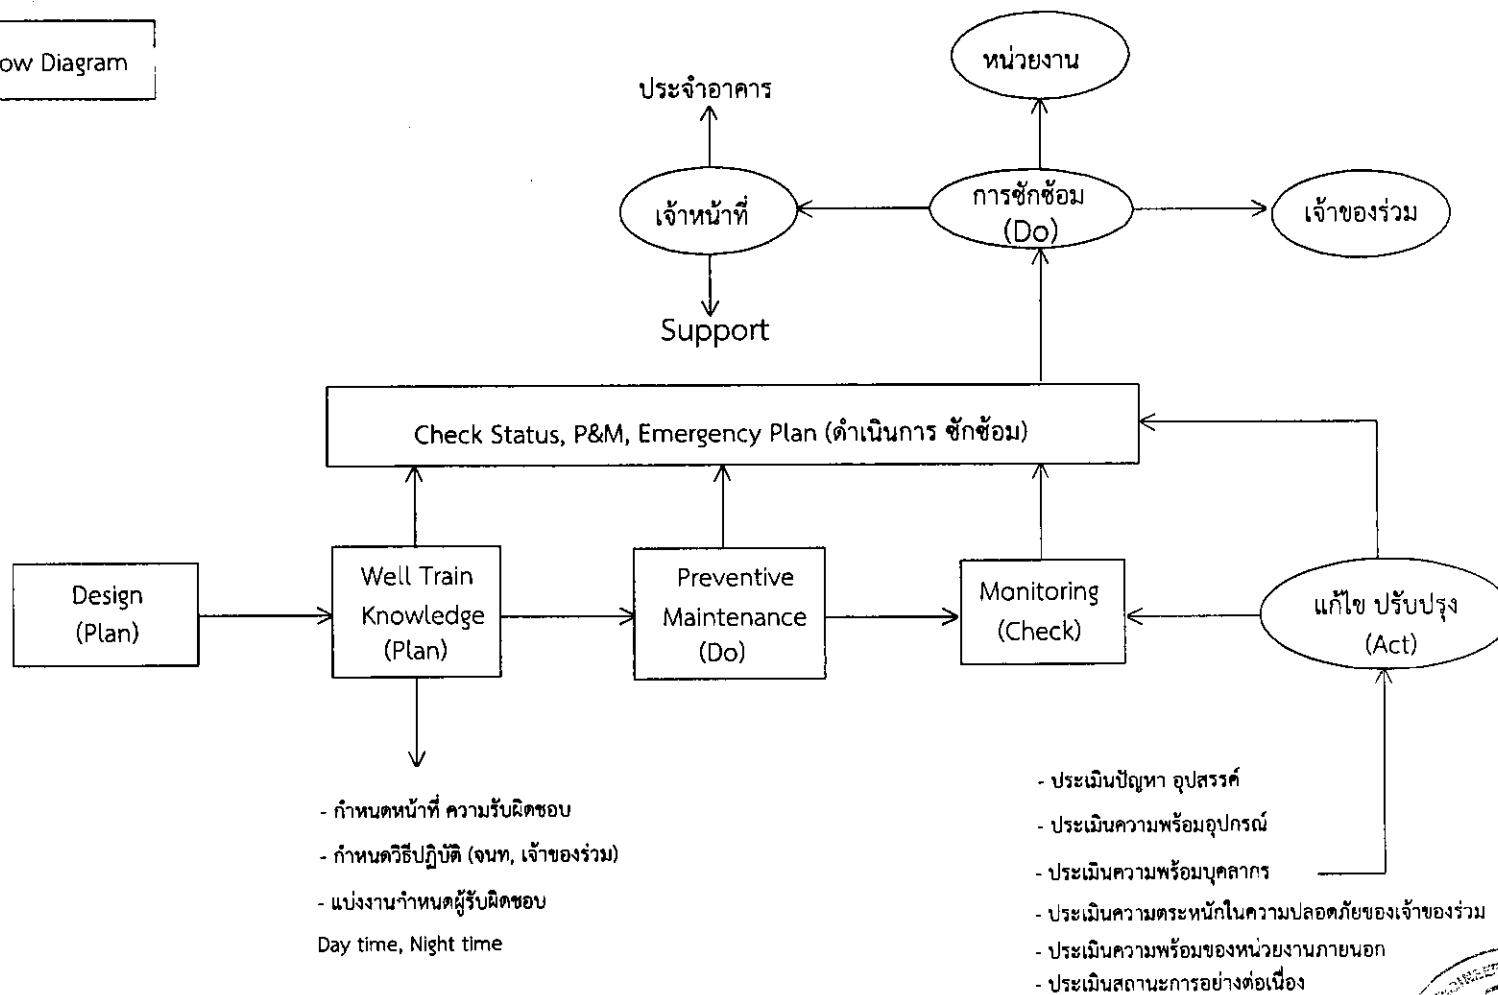
แผนป้องกันและระงับอัคคีภัย (ก่อนเกิดเหตุ)

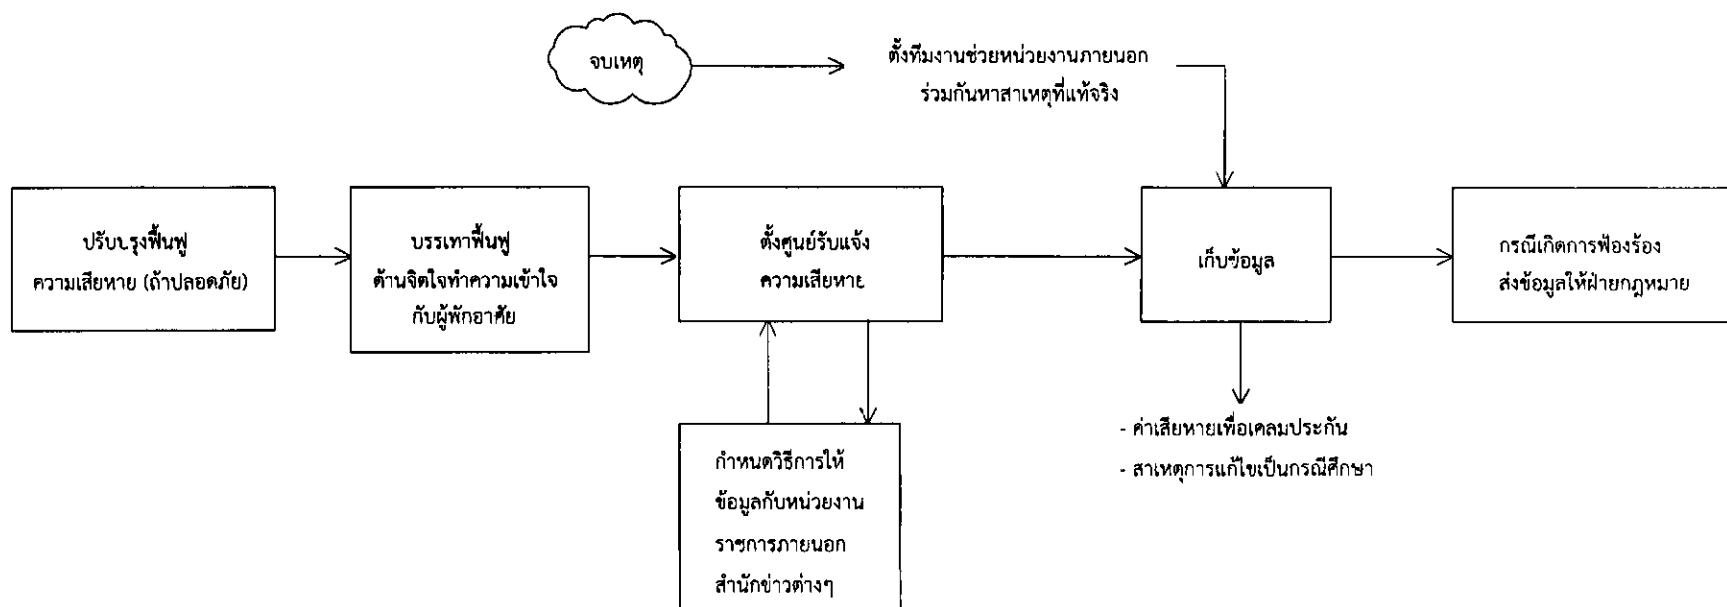
# Renovate Flow Diagram

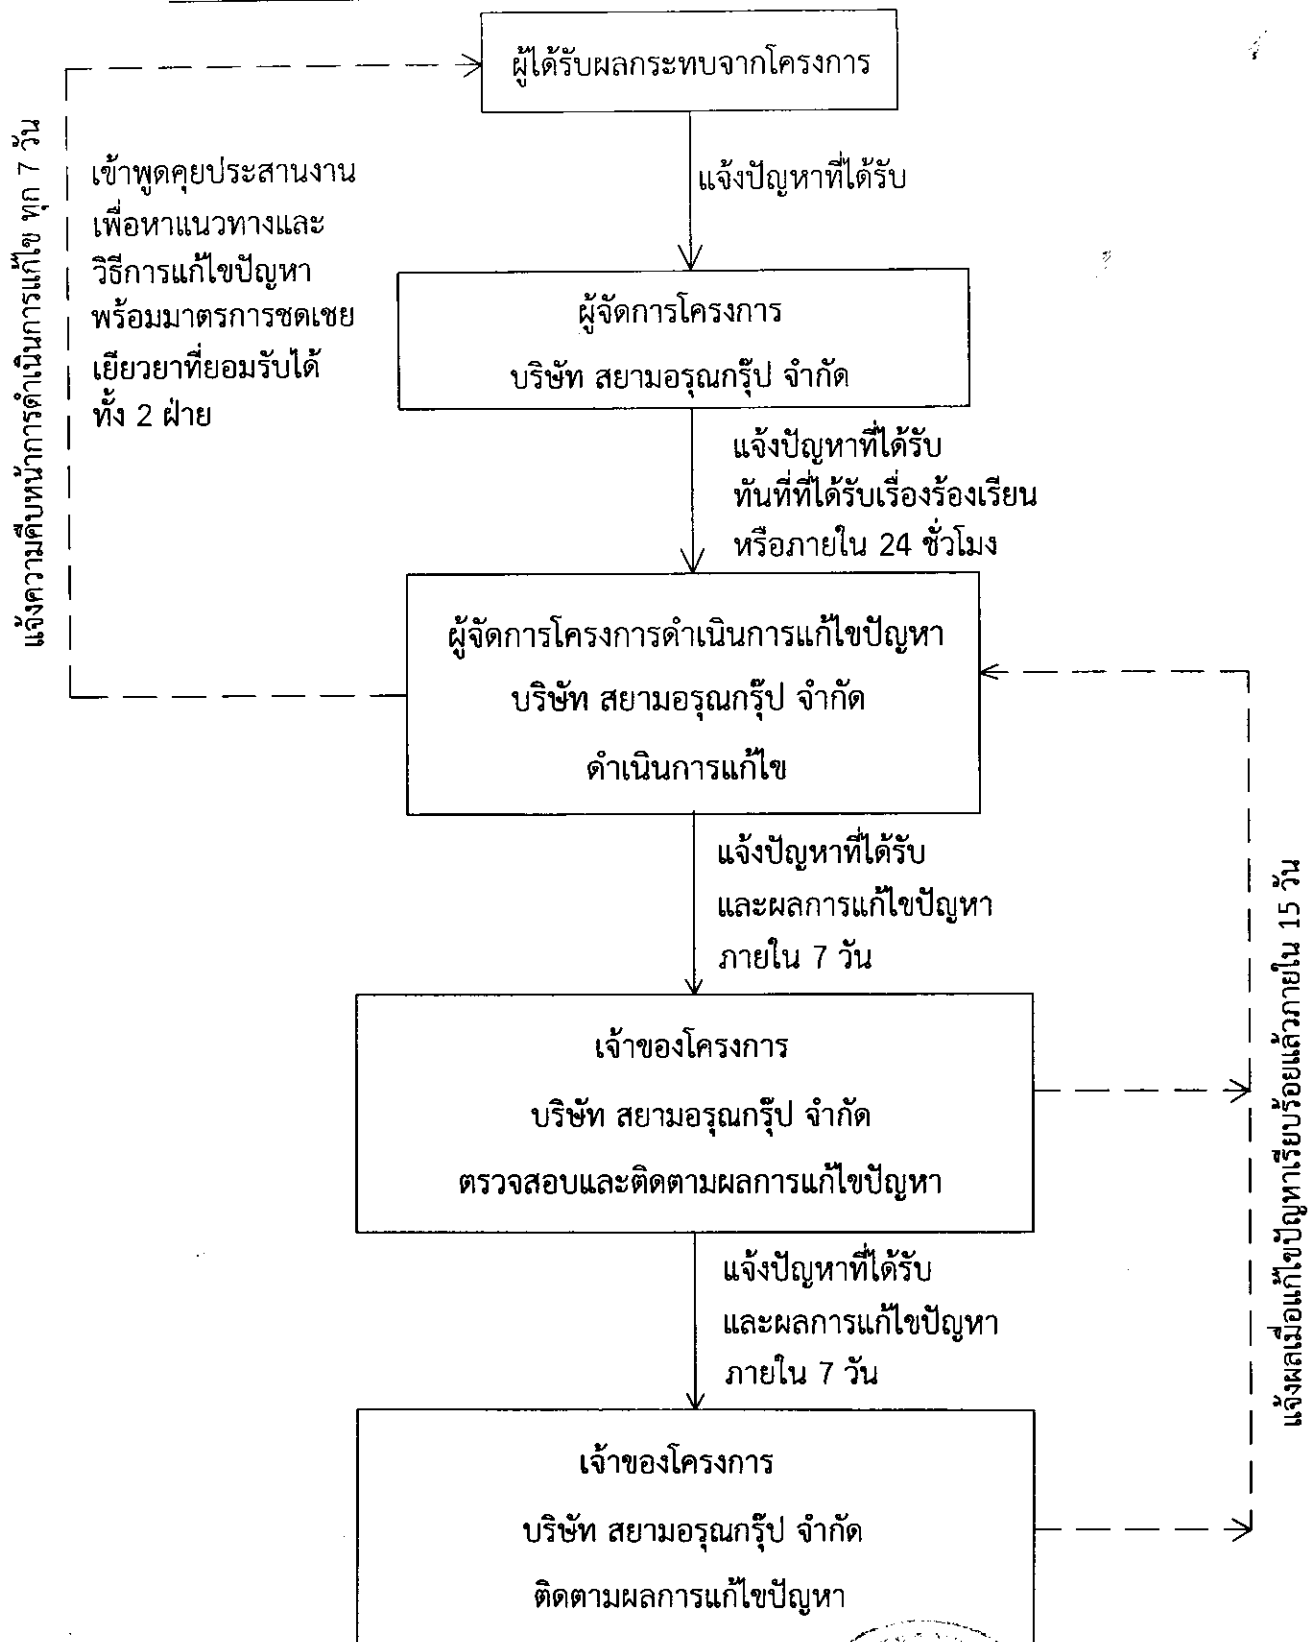
ผังแสดงขั้นตอนการดำเนินการเมื่อได้รับเรื่องร้องเรียน ช่วงเปิดดำเนินการ  
โครงการอาคารอยู่อาศัยรวม (ให้เช่า) พาณิชย และสำนักงาน Citi Resort Ekkamai
