เรื่อง การพิจารณารายงานการวิเคราะห์ผลกระทบสิ่งแวดล้อม โครงการเหมืองแร่โดโลไมต์  
ของบริษัท แร่สัมพันธ์ จำกัด

# มาตรการป้องกันและแก้ไขผลกระทบสิ่งแวดล้อม และมาตรการติดตามตรวจสอบผลกระทบสิ่งแวดล้อม

## โครงการเหมืองแร่โตะโลไมต์

คำขอประทานบัตรที่ 2/2558 ร่วมแผนผังโครงการทำเหมืองเดียวกัน  
กับประทานบัตรที่ 30217/15577 และประทานบัตรที่ 30234/15864  
สถานที่เพื่อการแต่งแร่นอกเขตเหมืองแร่ที่ 1/2556 และสถานที่เพื่อ  
การเก็บขังน้ำขุ่นชั้นหรือมูลดินทรายนอกเขตเหมืองแร่ที่ 1/2556

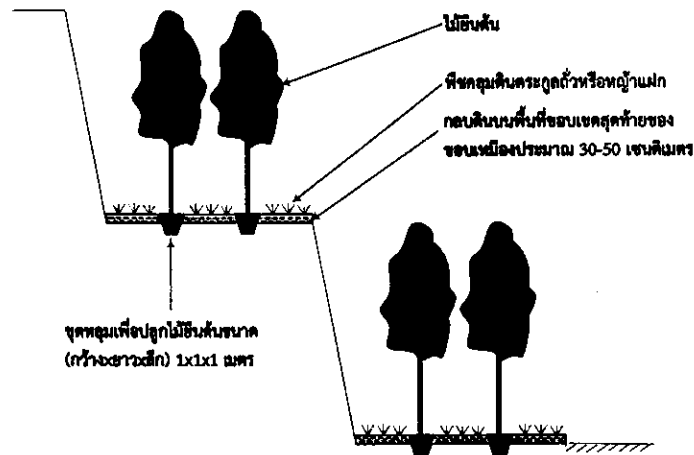
รูปที่ 16 แสดงการฟื้นฟูสภาพหน้าเหมืองชั้นบันได

ลักษณะหน้าเหมืองชั้นบันได

ภาพตัดขวาง

ภาพด้านบน

3. ให้เปิดหน้าเหมืองในลักษณะขั้นบันได (Benching Method) โดยกำหนดให้ความสูงของแต่ละชั้นบันไดสูงประมาณ 10 เมตร ความกว้างของแต่ละชั้นบันไดไม่น้อยกว่า 7 เมตร ความชันหน้าชั้นบันไดประมาณ 75-80 องศา และควบคุมความลาดชันรวมของหน้าเหมืองสุดท้าย (Overall Slope) ไม่ให้เกิน 45 องศา พร้อมทั้งตรวจสอบเสถียรภาพของหน้าเหมืองให้อยู่ในสภาพที่ปลอดภัย	- บริเวณพื้นที่ทำเหมือง	- ตลอดอายุประทานบัตร	-	- บจก.แร่มัสมันท์
