เรื่อง แจ้งผลการพิจารณารายงานการวิเคราะห์ผลกระทบสิ่งแวดล้อมโครงการ ดีคอนโด หาดใหญ่  
ของบริษัท แสนสิริ จำกัด (มหาชน)

มาตรการป้องกันและแก้ไขผลกระทบสิ่งแวดล้อม และมาตรการติดตามตรวจสอบ

โครงการ ดีคอนโด หาดใหญ่

ตารางที่ 1 สรุปผลกระทบสิ่งแวดล้อม มาตรการป้องกันและแก้ไขผลกระทบสิ่งแวดล้อม และมาตรการติดตามตรวจสอบผลกระทบสิ่งแวดล้อม โครงการ ตีคอนโด หาดใหญ่  
ของบริษัท แชนสิริ จำกัด (มหาชน) ระยะก่อสร้าง

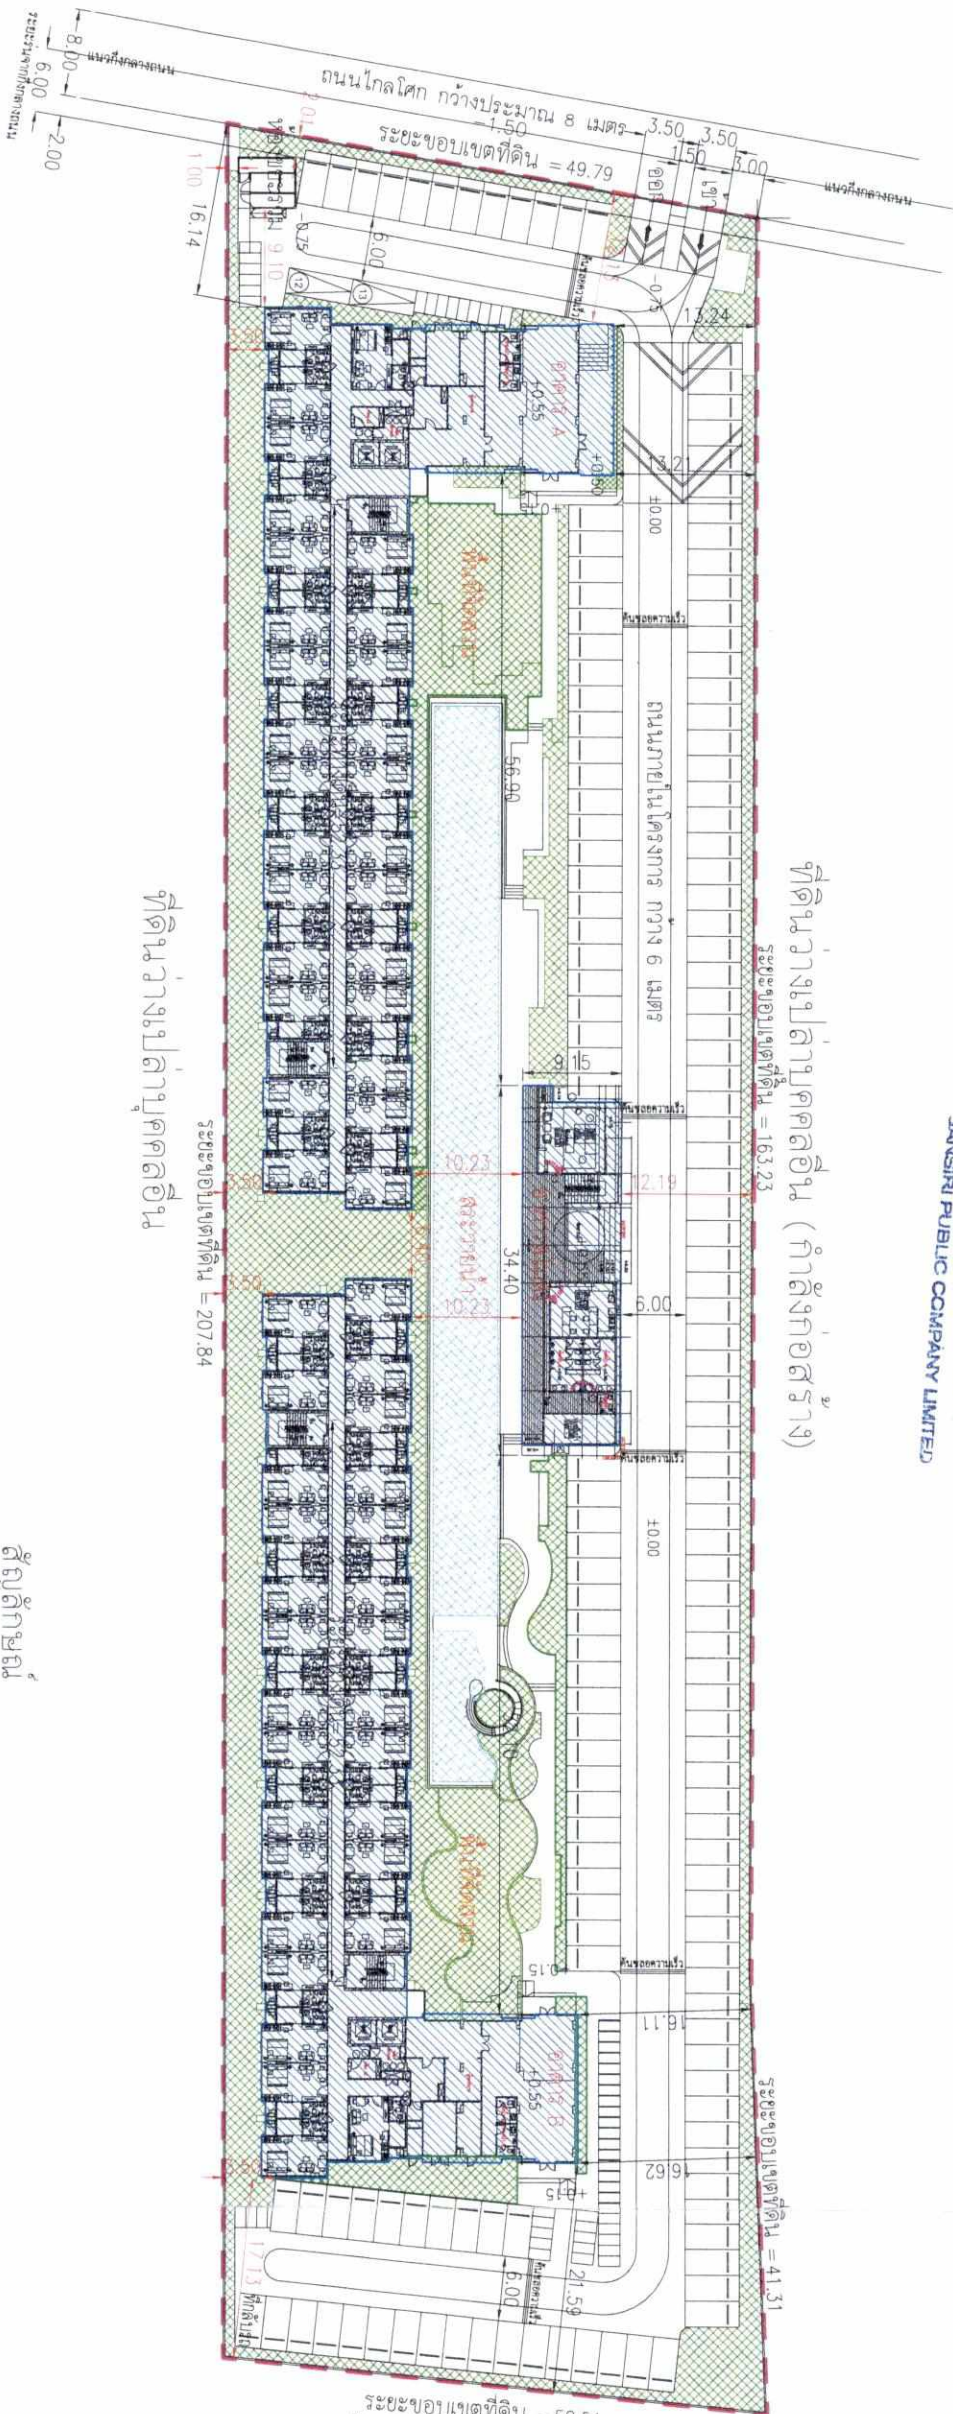
ที่ดินว่างเปล่าคละอิน (กำลังก่อสร้าง)  
ระยะขอบเขตที่ดิน = 163.23  
ถนนภายในโครงการ กว้าง 6 เมตร  
ระยะขอบเขตที่ดิน = 207.84  
พื้นที่ว่างเปล่าคละอิน
