เรื่อง แจ้งผลการพิจารณารายงานการประเมินผลกระทบสิ่งแวดล้อมโครงการโรงแรม เค วัน โฮเทล
ของบริษัท เค วัน (ไทยแลนด์) จำกัด

โครงการโรงแรม เค วัน โฮเทล

โครงการจะต้องปฏิบัติตามมาตรการป้องกันและแก้ไขผลกระทบสิ่งแวดล้อม และมาตรการติดตามตรวจสอบผลกระทบสิ่งแวดล้อม ตามที่เสนอไว้ในรายงานการประเมินผลกระทบสิ่งแวดล้อม โครงการโรงแรม เค วัน โฮเทล ของบริษัท เค วัน (ไทยแลนด์) จำกัด ตั้งอยู่ที่ หมู่ที่ 1 ตำบลกระรน อำเภอเมืองภูเก็ต จังหวัดภูเก็ต เป็นโครงการประกอบกิจการประเภทโรงแรม เป็นโครงการประกอบกิจการประเภทโรงแรม มีจำนวน 121 ห้อง มีพื้นที่ใช้สอยของทุกอาคารรวมกัน 6,153.43 ตารางเมตร มีขนาดพื้นที่โครงการ 3 งาน 92.10 ตารางวา หรือคิดเป็น 1,568.40 ตารางเมตร ประกอบด้วยอาคารห้องพัก สูง 5 ชั้น ดาดฟ้า และมีชั้นใต้ดิน 1 ชั้น จำนวน 1 อาคาร จัดทำรายงานการประเมินผลกระทบสิ่งแวดล้อม โดย บริษัท ภูเก็ต เอ็นไวรอนเมนทอล เซอร์วิส จำกัด ดังรายละเอียดต่อไปนี้

ตารางที่ 1 สรุปผลกระทบสิ่งแวดล้อม มาตรการป้องกันและแก้ไขผลกระทบสิ่งแวดล้อม และมาตรการติดตามตรวจสอบผลกระทบสิ่งแวดล้อม โครงการโรงแรม เค วัน โฮเทล ของบริษัท เค วัน (ไทยแลนด์) จำกัด ระยะก่อสร้าง

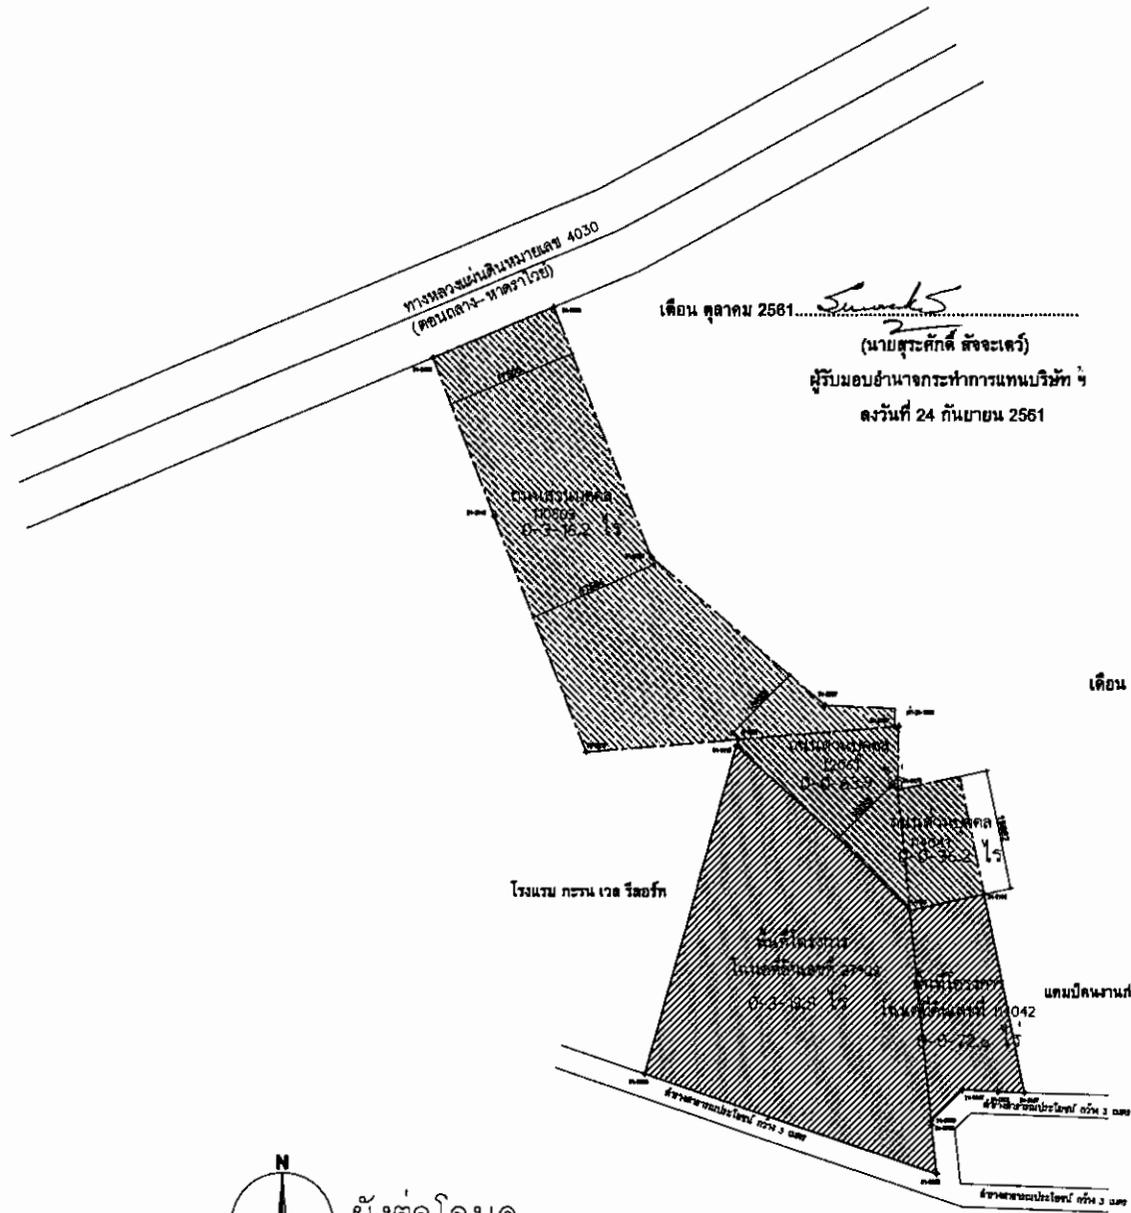
ผังต่อโฉนด
 SCALE A3_1:750

พื้นที่ถนนส่วนบุคคล	
	โฉนดที่ดิน เลขที่ 110803 เลขที่ดิน 172 เนื้อที่ 0-3-16.2 ไร่
	โฉนดที่ดิน เลขที่ 114044 เลขที่ดิน 206 เนื้อที่ 0-0-63.9 ไร่
	โฉนดที่ดิน เลขที่ 114041 เลขที่ดิน 203 เนื้อที่ 0-0-36.2 ไร่
พื้นที่โครงการ	
	โฉนดที่ดิน เลขที่ 27909 เลขที่ดิน 205 เนื้อที่ 0-3-19.5 ไร่
	โฉนดที่ดิน เลขที่ 114042 เลขที่ดิน 204 เนื้อที่ 0-0-72.6 ไร่
รวม เนื้อที่ 0-3-92.10 ไร่

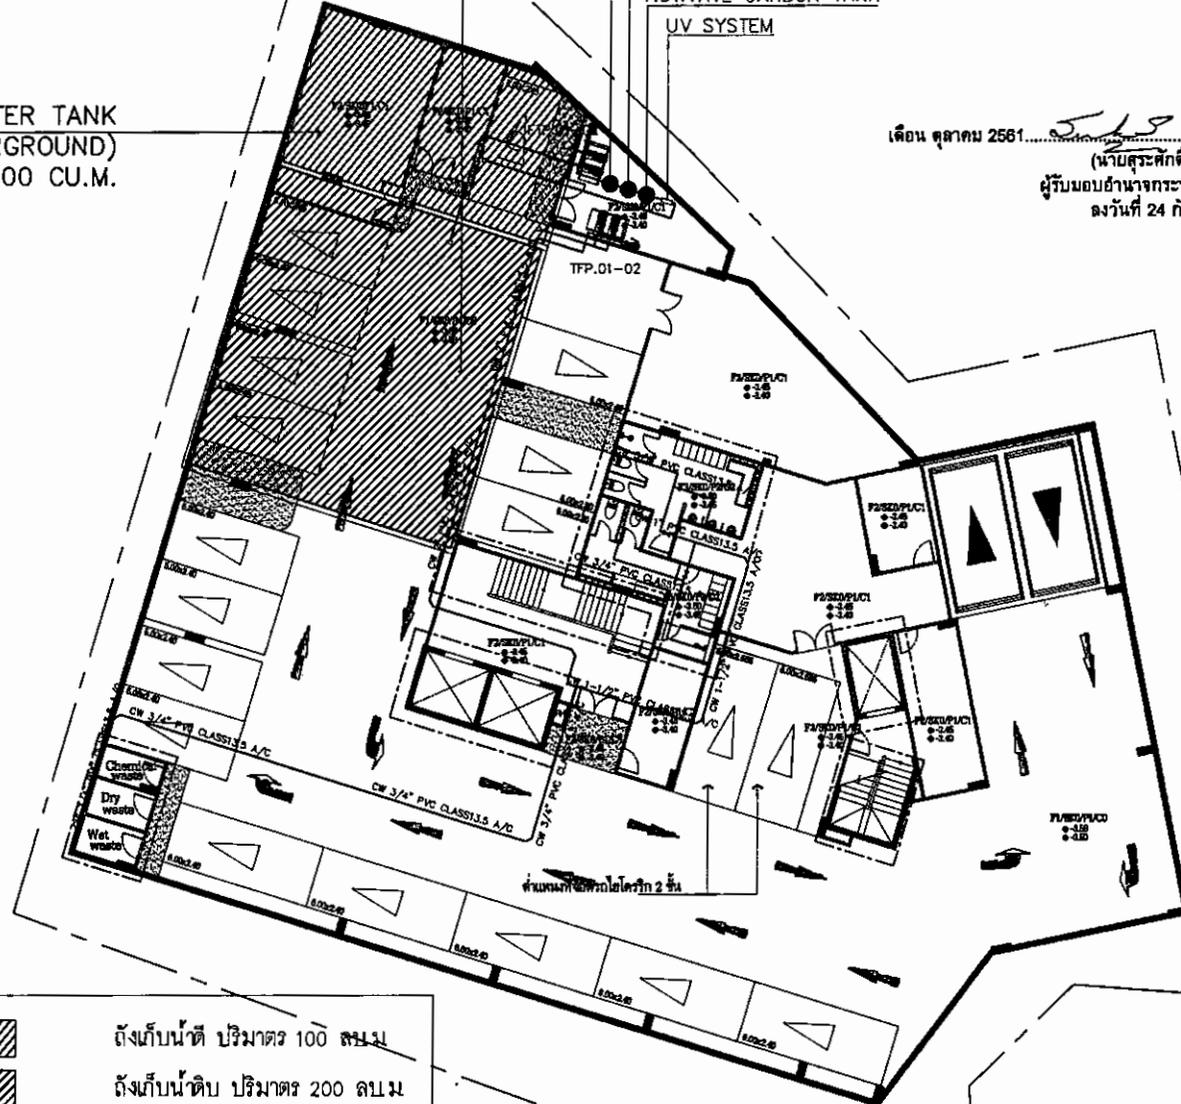
รูปที่ 5 ผังระบบน้ำใช้ ชั้นใต้ดิน

ถังเก็บน้ำดี ปริมาตร 100 ลบ.ม
	ถังเก็บน้ำดิบ ปริมาตร 200 ลบ.ม
	แนวท่อน้ำใช้จ่ายภายในโครงการ
	แนวท่อน้ำประปา
	แนวท่อน้ำจากรถบรรทุกน้ำ

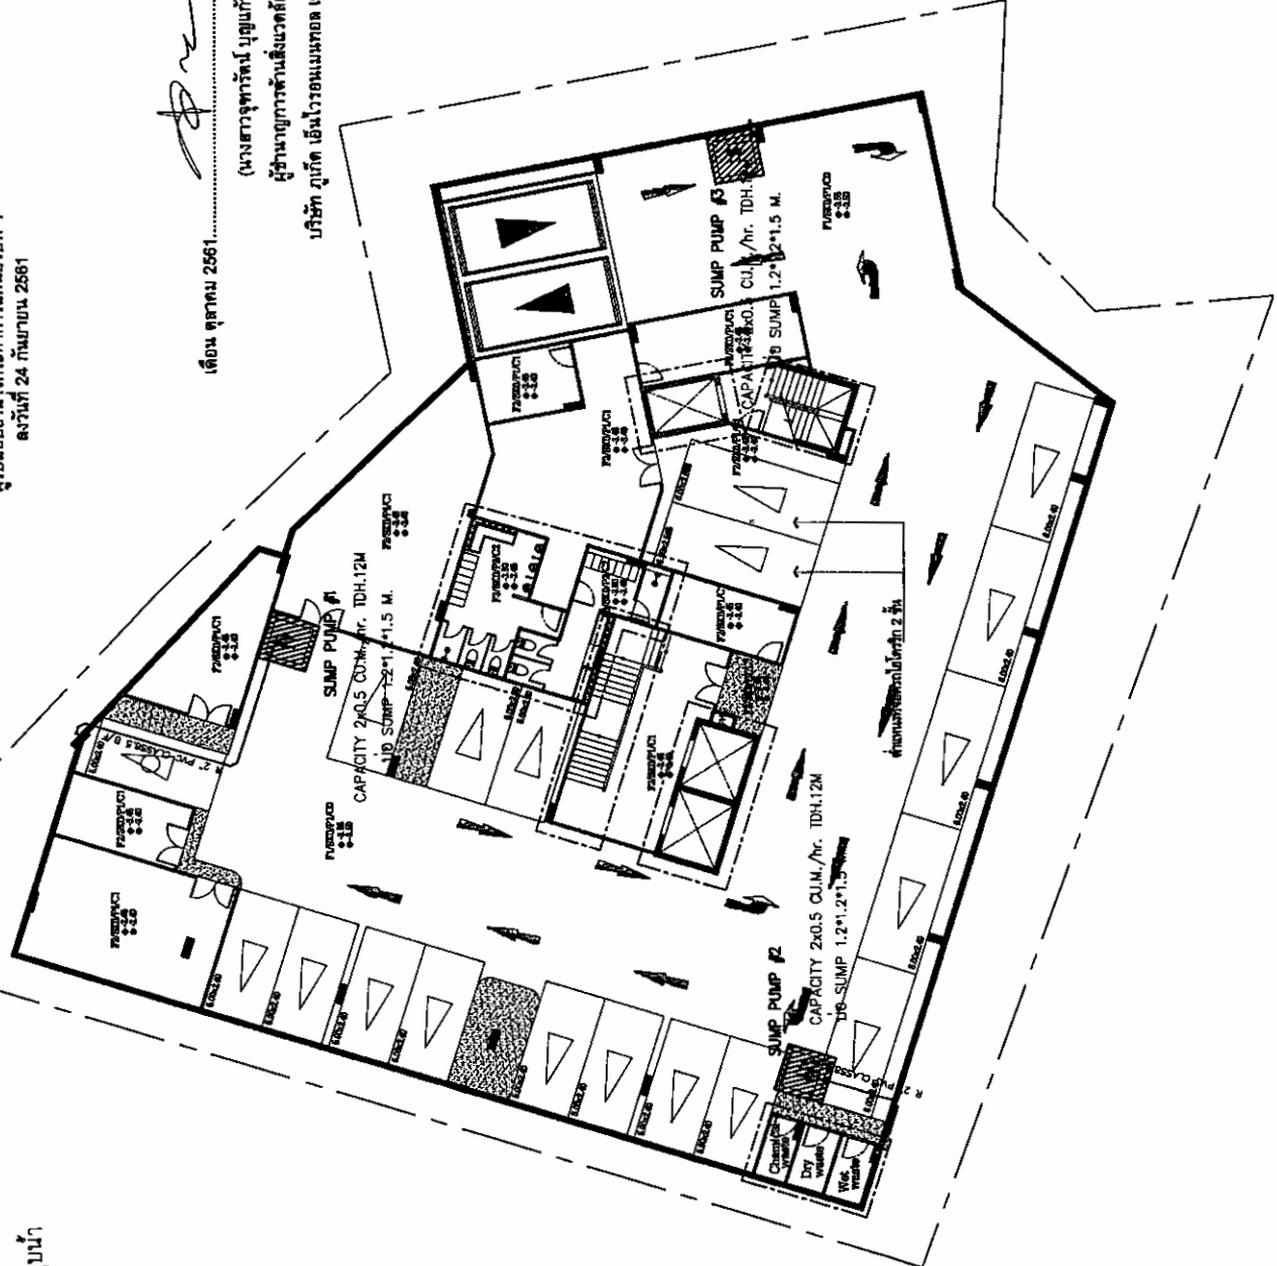
สัญลักษณ์
 --- แนวท่อน้ำฝน
 ■ บ่อสูบน้ำ

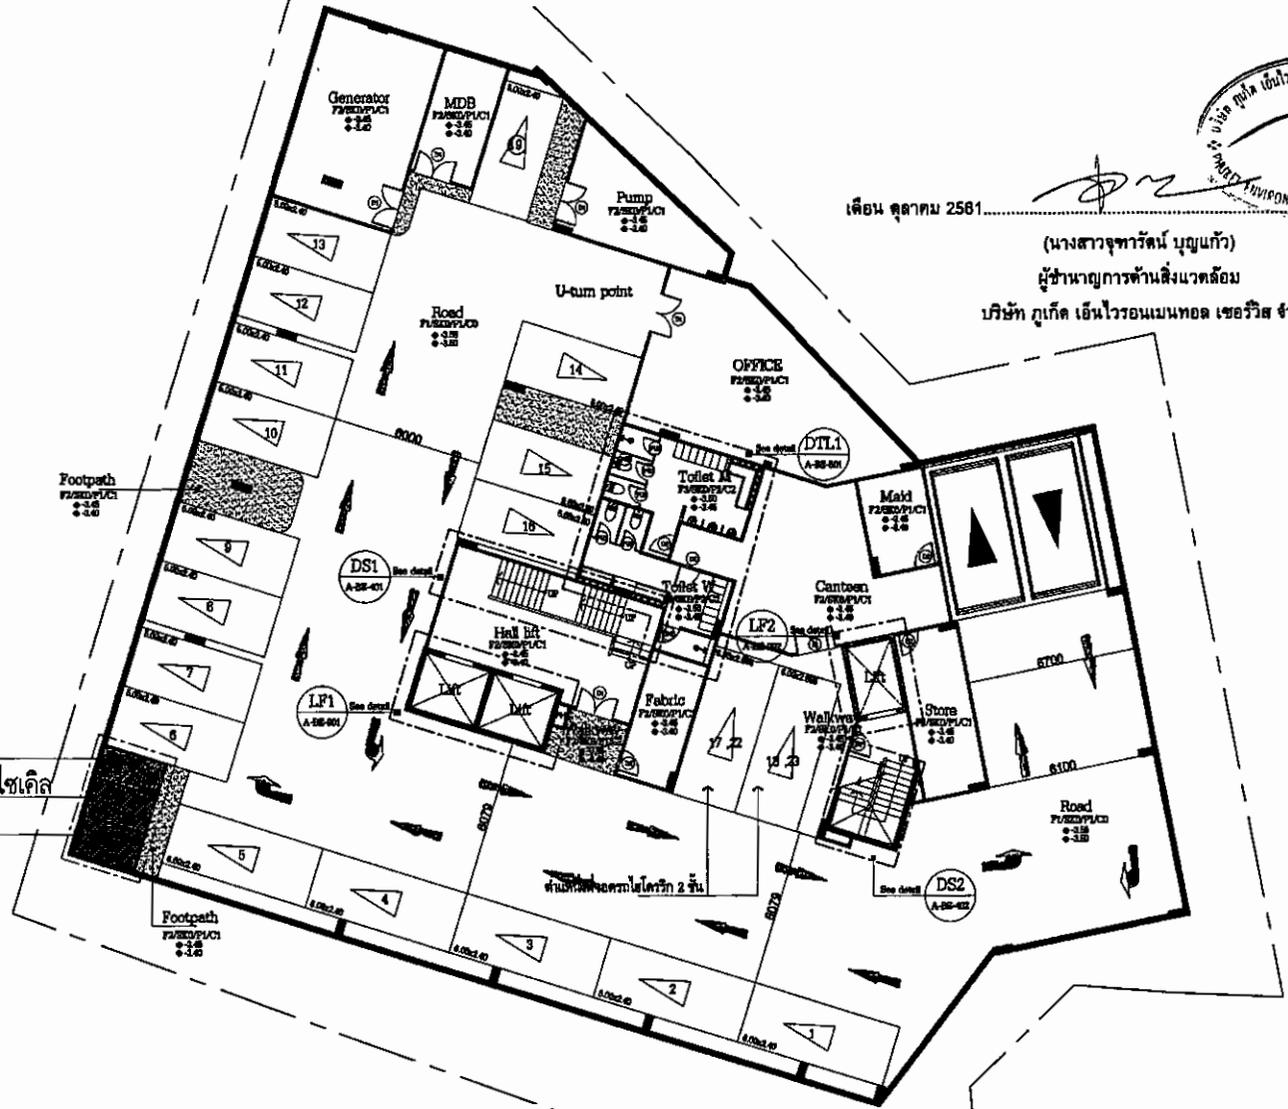
ห้องพักขยะอันตราย
 ห้องพักขยะทั่วไป/ขยะรีไซเคิล
 ห้องพักขยะอินทรีย์
