เรื่อง แจ้งผลการพิจารณารายงานการประเมินผลกระทบสิ่งแวดล้อมโครงการโรงแรม นิภา รีสอร์ท (ดัดแปลง  
เปลี่ยนการใช้อาคารและขยาย) ของบริษัท นิภา รีสอร์ท จำกัด

โครงการโรงแรม นิภา รีสอร์ท (ดัดแปลง เปลี่ยนการใช้อาคารและขยาย)

ของ บริษัท นิภา รีสอร์ท จำกัด ต้องยึดถือปฏิบัติอย่างเคร่งครัด

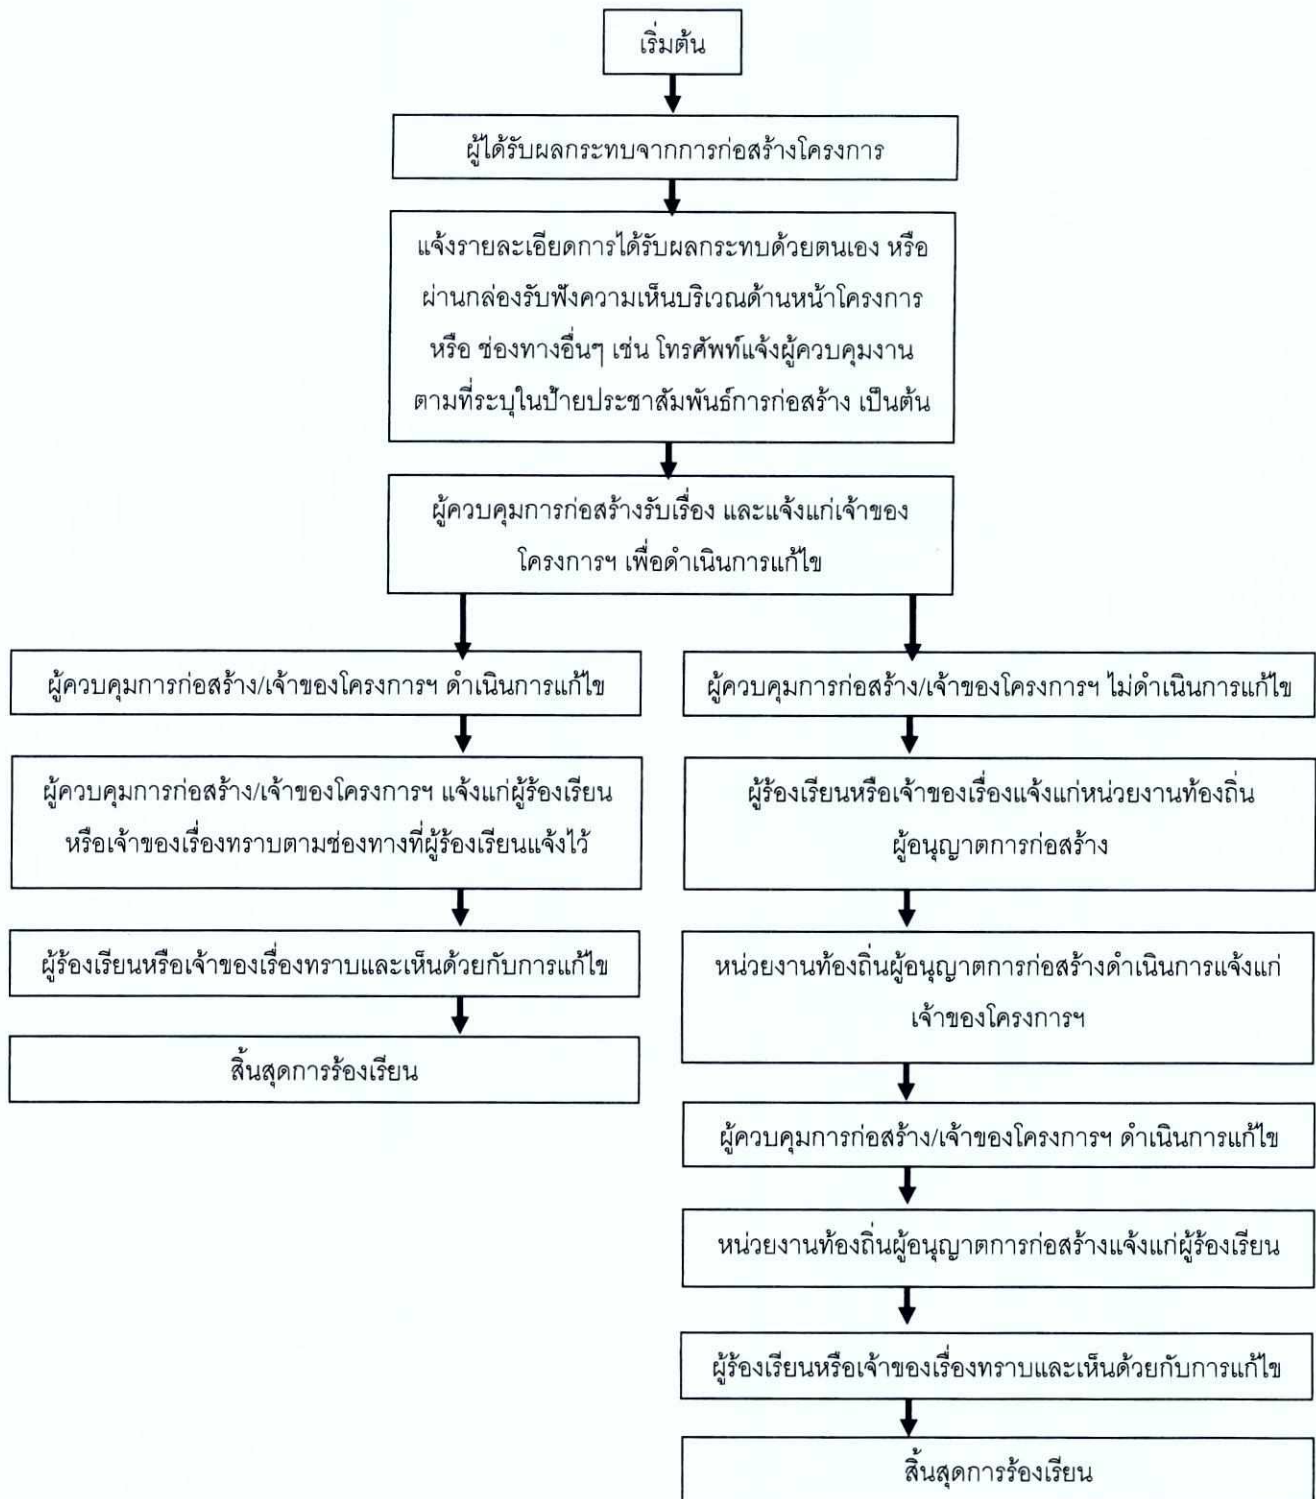
รายละเอียดและผังขั้นตอนการรับเรื่องและการดำเนินการแก้ไขเรื่องร้องเรียน

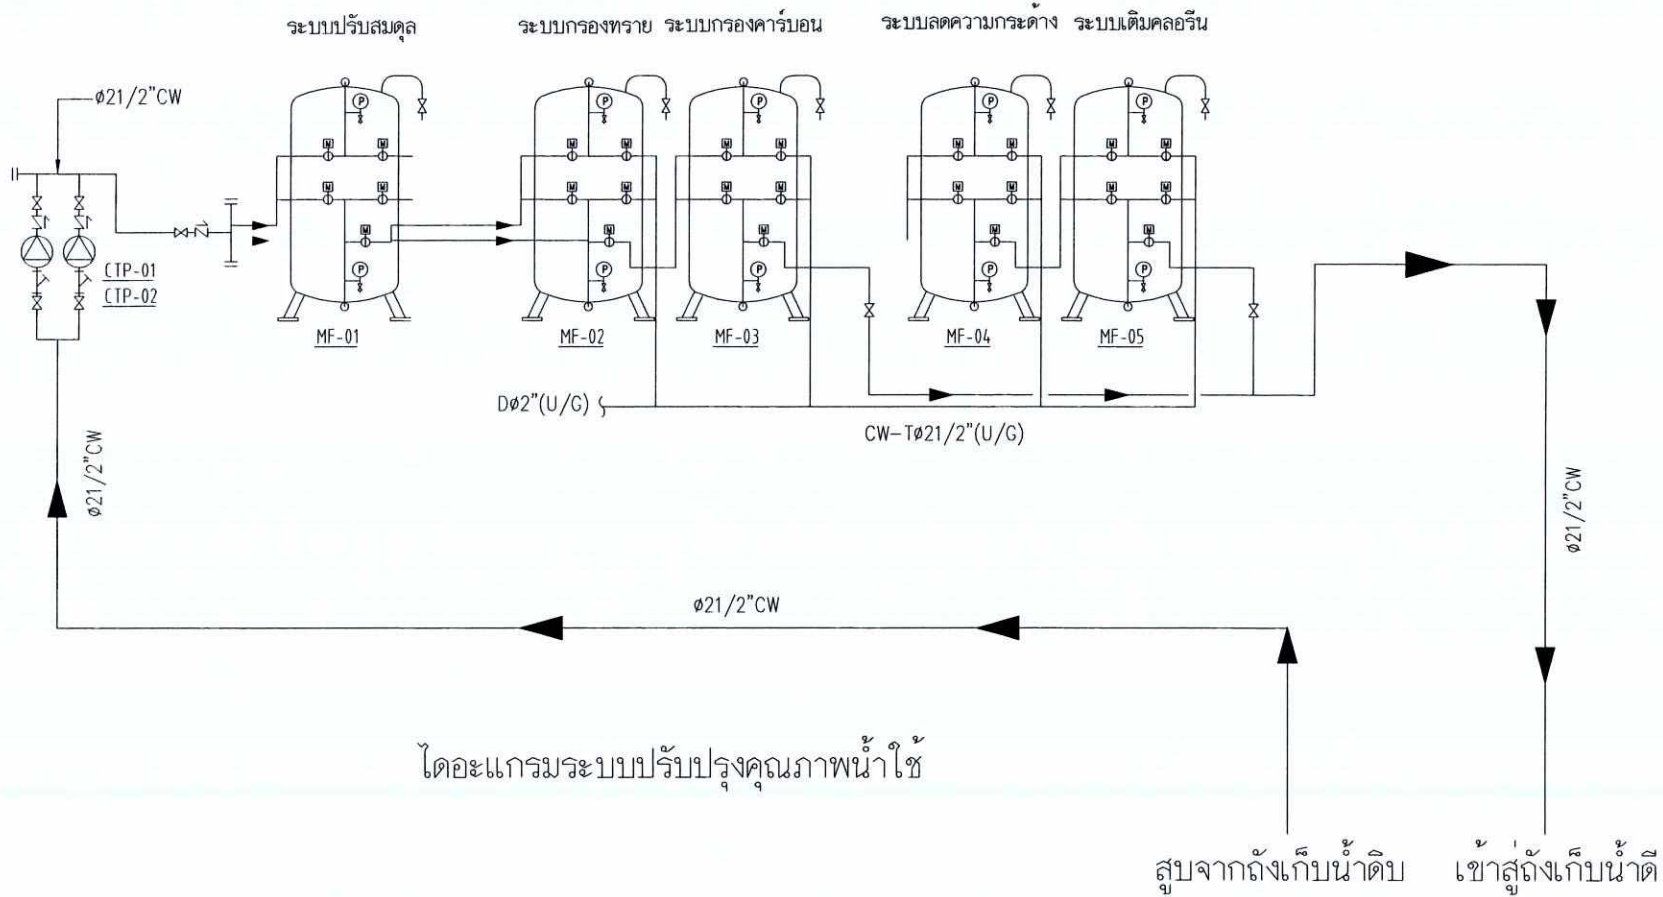
ไดอะแกรมระบบปรับปรุงคุณภาพน้ำใช้

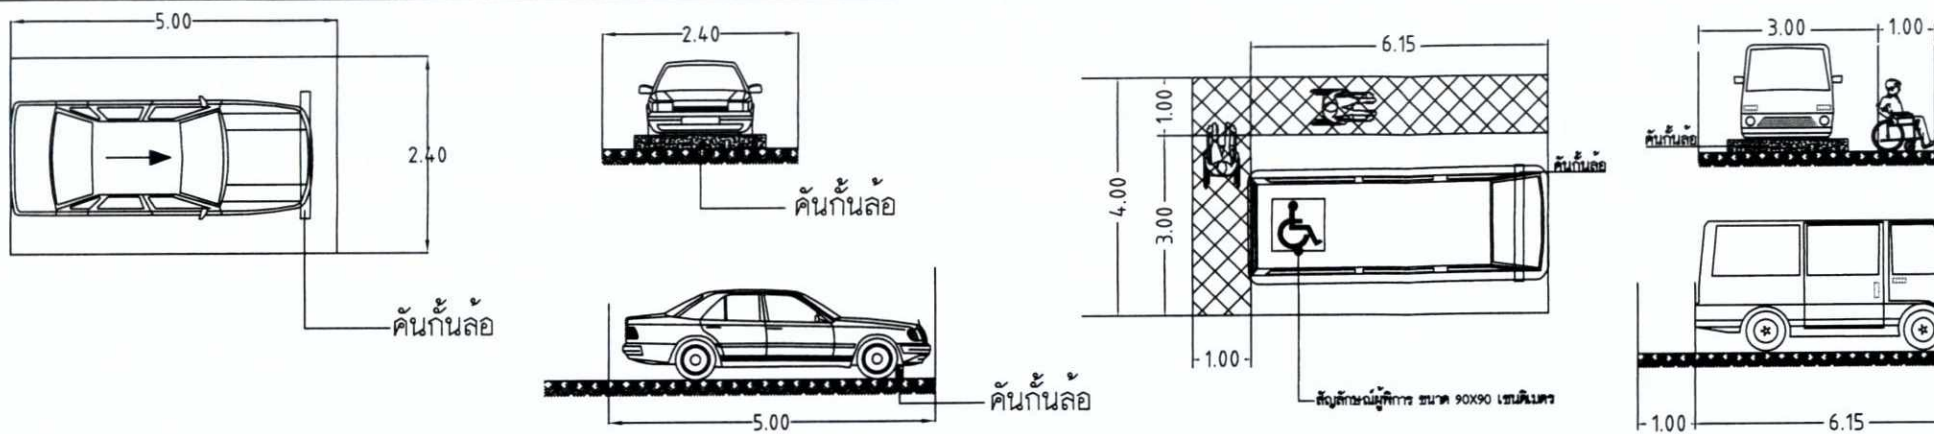
แบบขยายที่จอดรถยนต์มาตรฐาน

แบบขยายที่จอดรถยนต์ผู้พิการ
