เรื่อง แจ้งผลการพิจารณารายงานการประเมินผลกระทบสิ่งแวดล้อมโครงการโรงแรมป่าตองเบย์ ฮิลล์ ๒  
(Patong bay Hill 2) ของบริษัท พิโซน่า ทัวร์ จำกัด

เรื่อง ขอส่งรายงานการประเมินผลกระทบสิ่งแวดล้อมโครงการโรงแรมป่าตองเบย์ ฮิลล์ 2 (Patong bay Hill 2) จำนวน 230 ห้องพัก ของบริษัท พิโซน่า ทัวร์ จำกัด

คณะกรรมการผู้ชำนาญการพิจารณารายงานผลกระทบสิ่งแวดล้อมเบื้องต้น  
และรายงานการวิเคราะห์ผลกระทบสิ่งแวดล้อม ในเขตพื้นที่คุ้มครองสิ่งแวดล้อม จังหวัดภูเก็ต  
ครั้งที่ ๙/๒๕๖๒

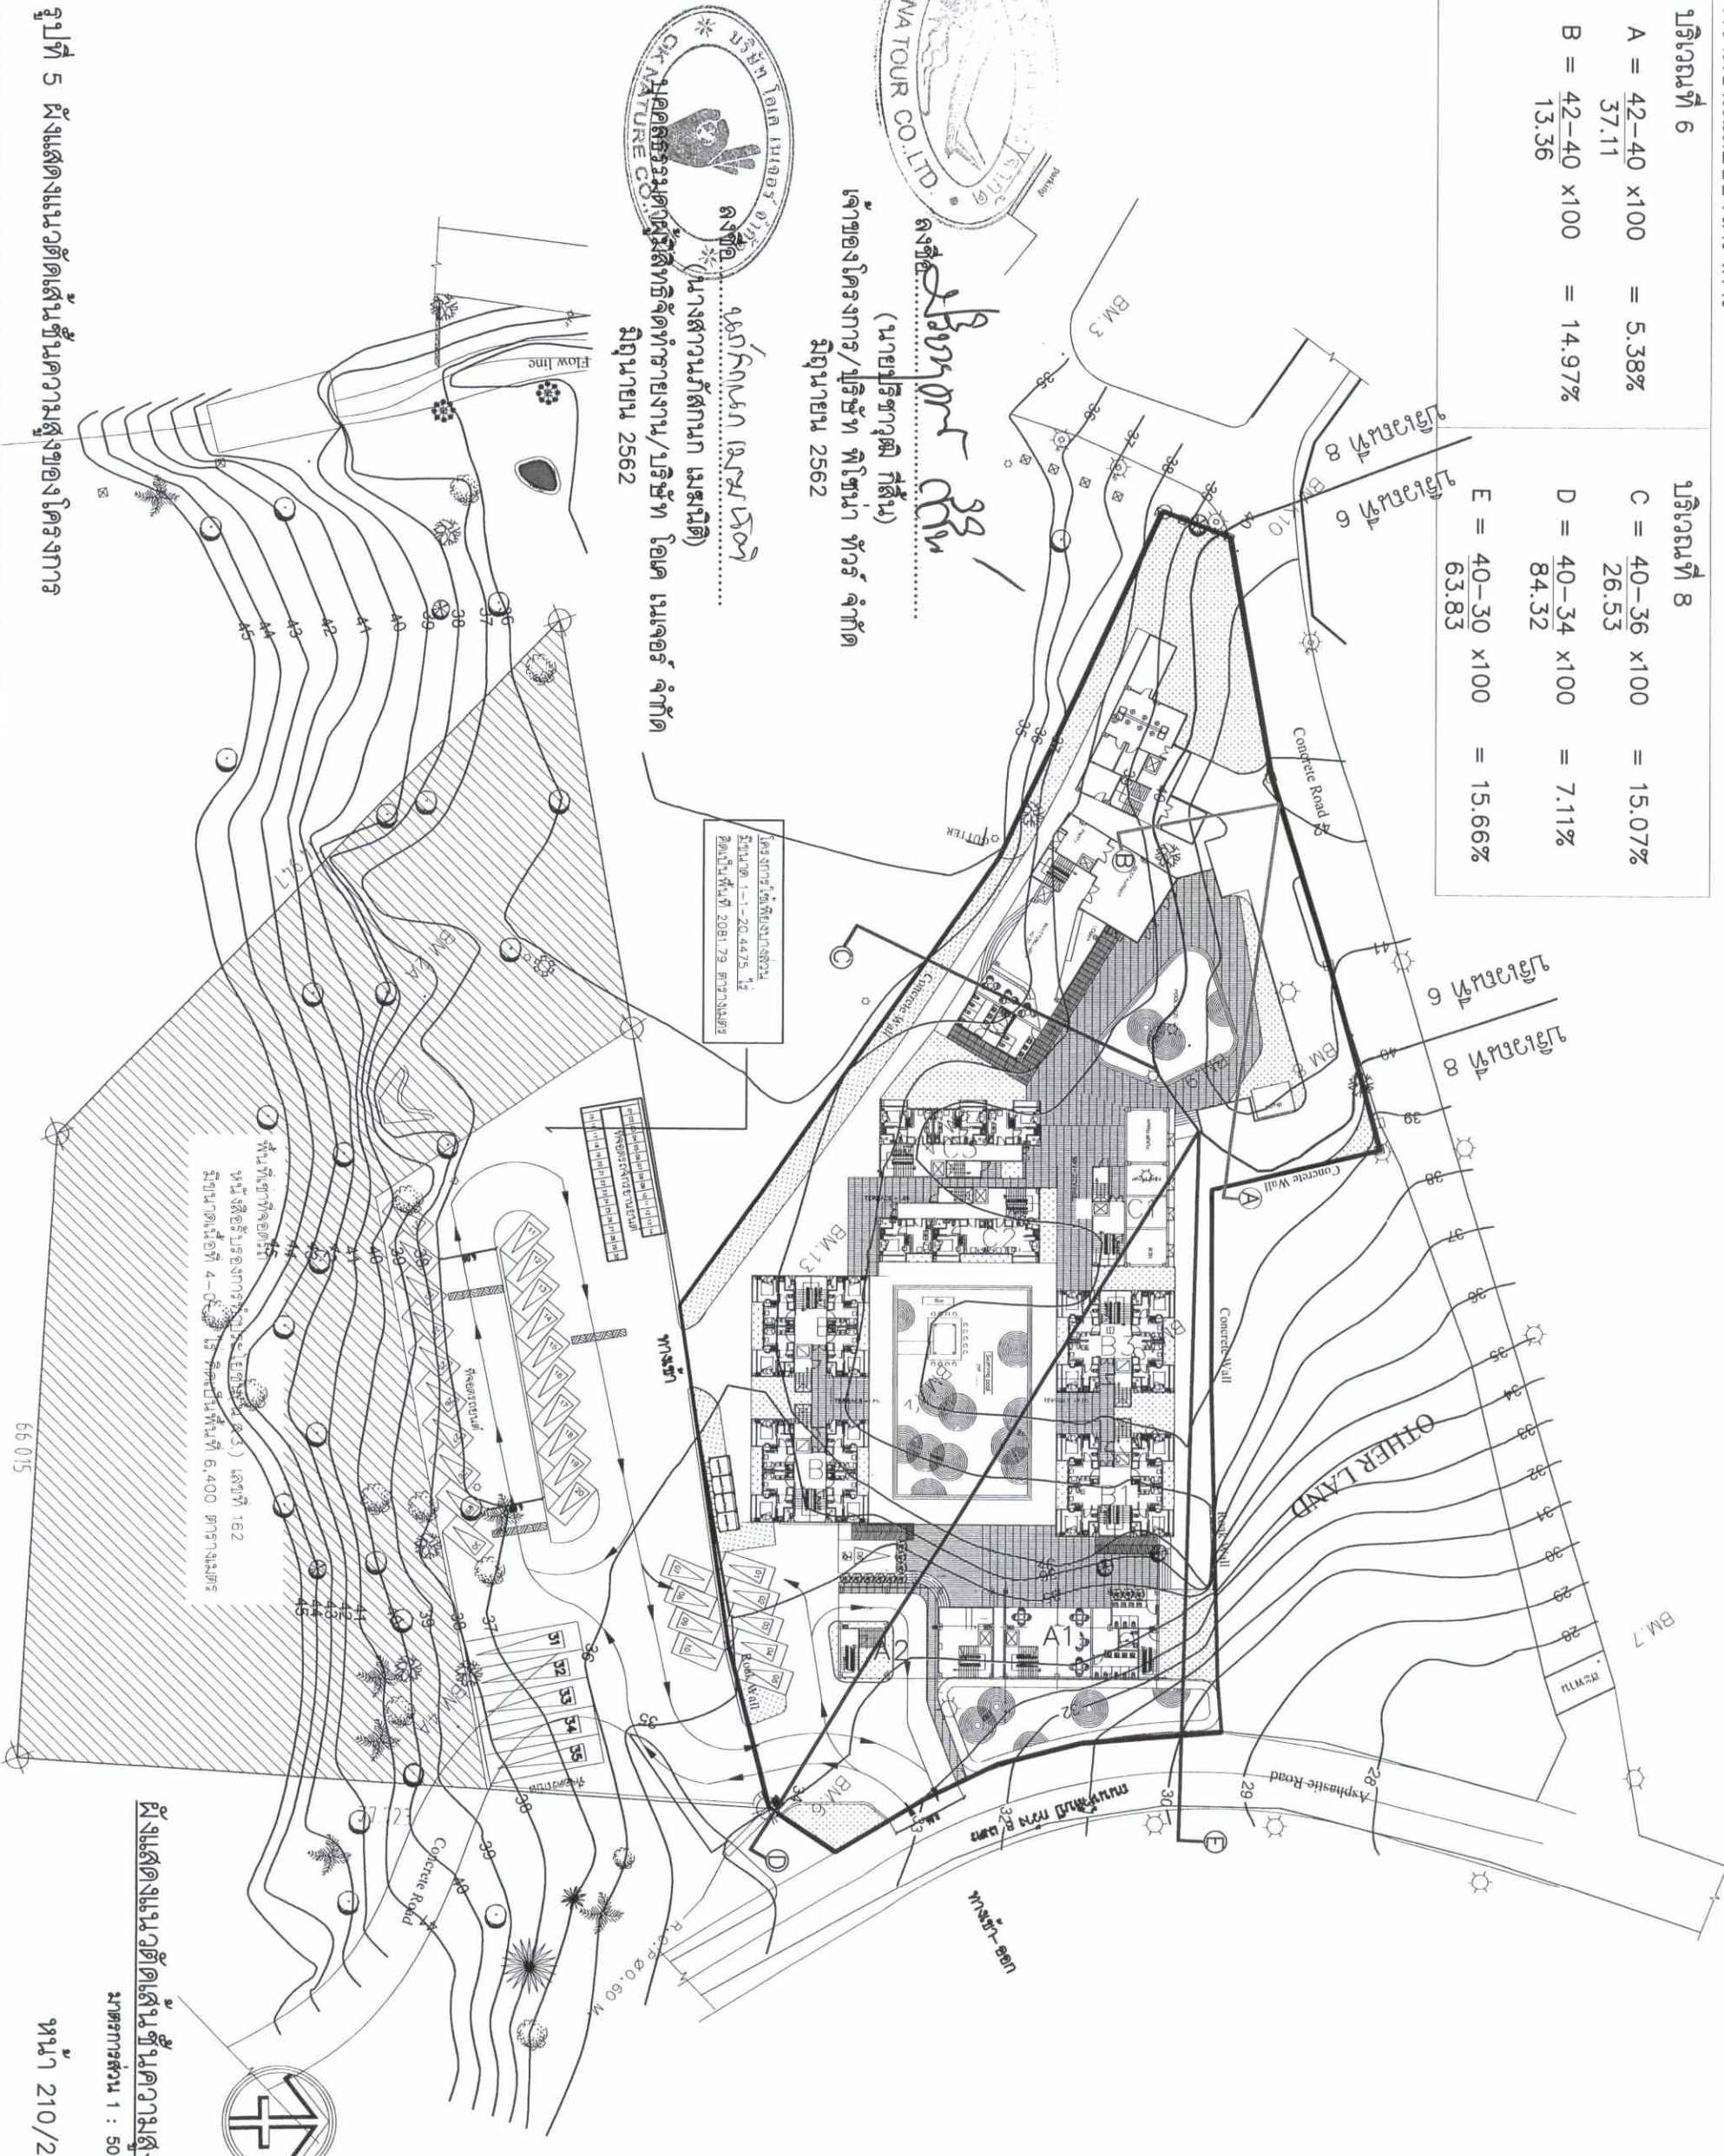
บริเวณที่ 8

$C = \frac{40-36}{26.53} \times 100 = 15.07\%$   
 $D = \frac{40-34}{84.32} \times 100 = 7.11\%$   
 $E = \frac{40-30}{63.83} \times 100 = 15.66\%$

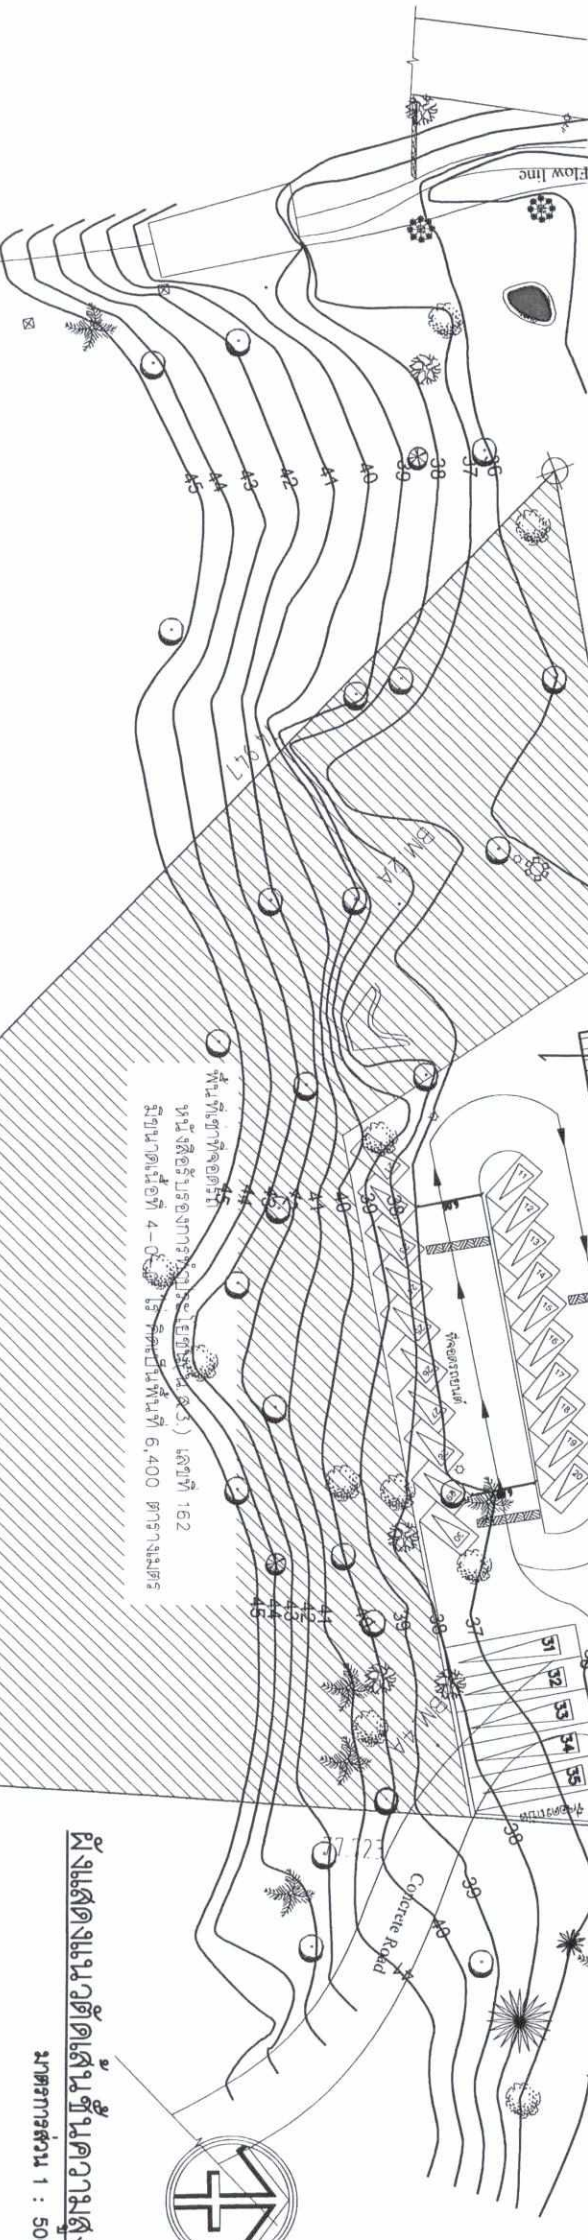
ผังแสดงแนววัดระดับพื้นที่โครงการ

มาตราส่วน 1 : 500

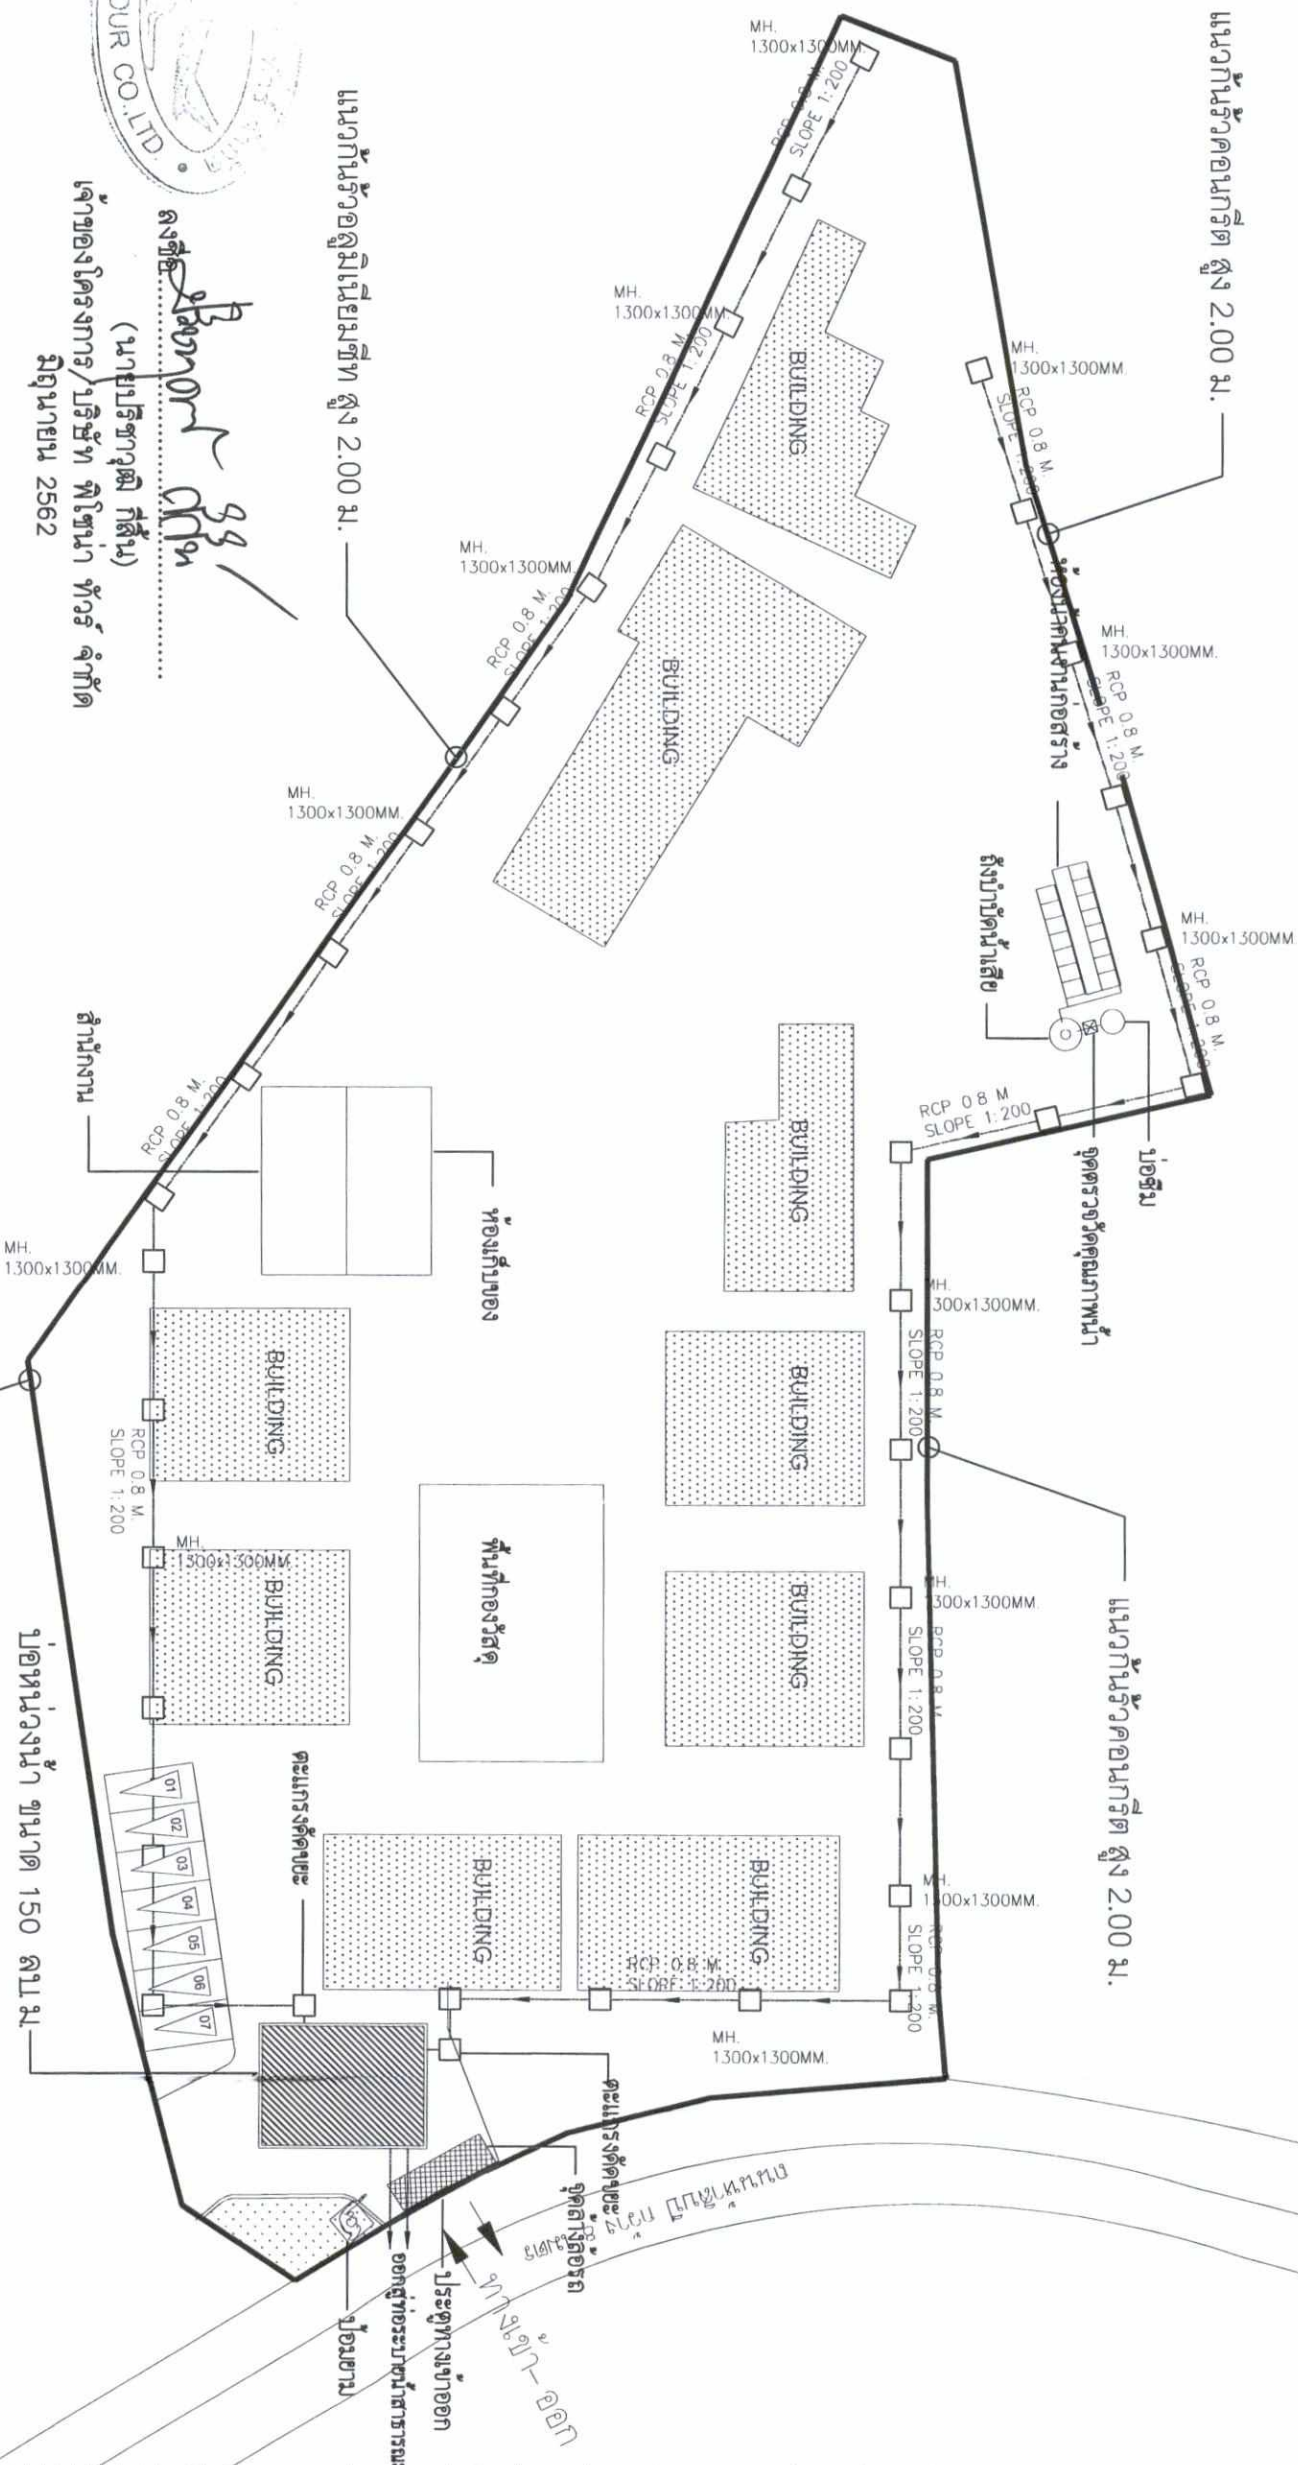
แนวกันรั่วคอนกรีต สูง 2.00 ม.
