เรื่อง แจ้งผลการพิจารณารายงานการประเมินผลกระทบสิ่งแวดล้อมโครงการโรงแรม ไม้ขาว ดรีม  
(เปลี่ยนการใช้อาคาร) ของบริษัท ไม้ขาว ดรีม จำกัด

โครงการโรงแรม ไม้ขาว ดรีม (เปลี่ยนการใช้อาคาร) ของบริษัท ไม้ขาว ดรีม จำกัด

ตารางที่ 1 สรุปผลกระทบสิ่งแวดล้อม มาตรการป้องกันและแก้ไขผลกระทบสิ่งแวดล้อม และมาตรการติดตามตรวจสอบผลกระทบสิ่งแวดล้อม โครงการโรงแรม ไม้ขาว ดรีม (เปลี่ยนการใช้อาคาร) ของบริษัท ไม้ขาว ดรีม จำกัด ระยะดำเนินการ

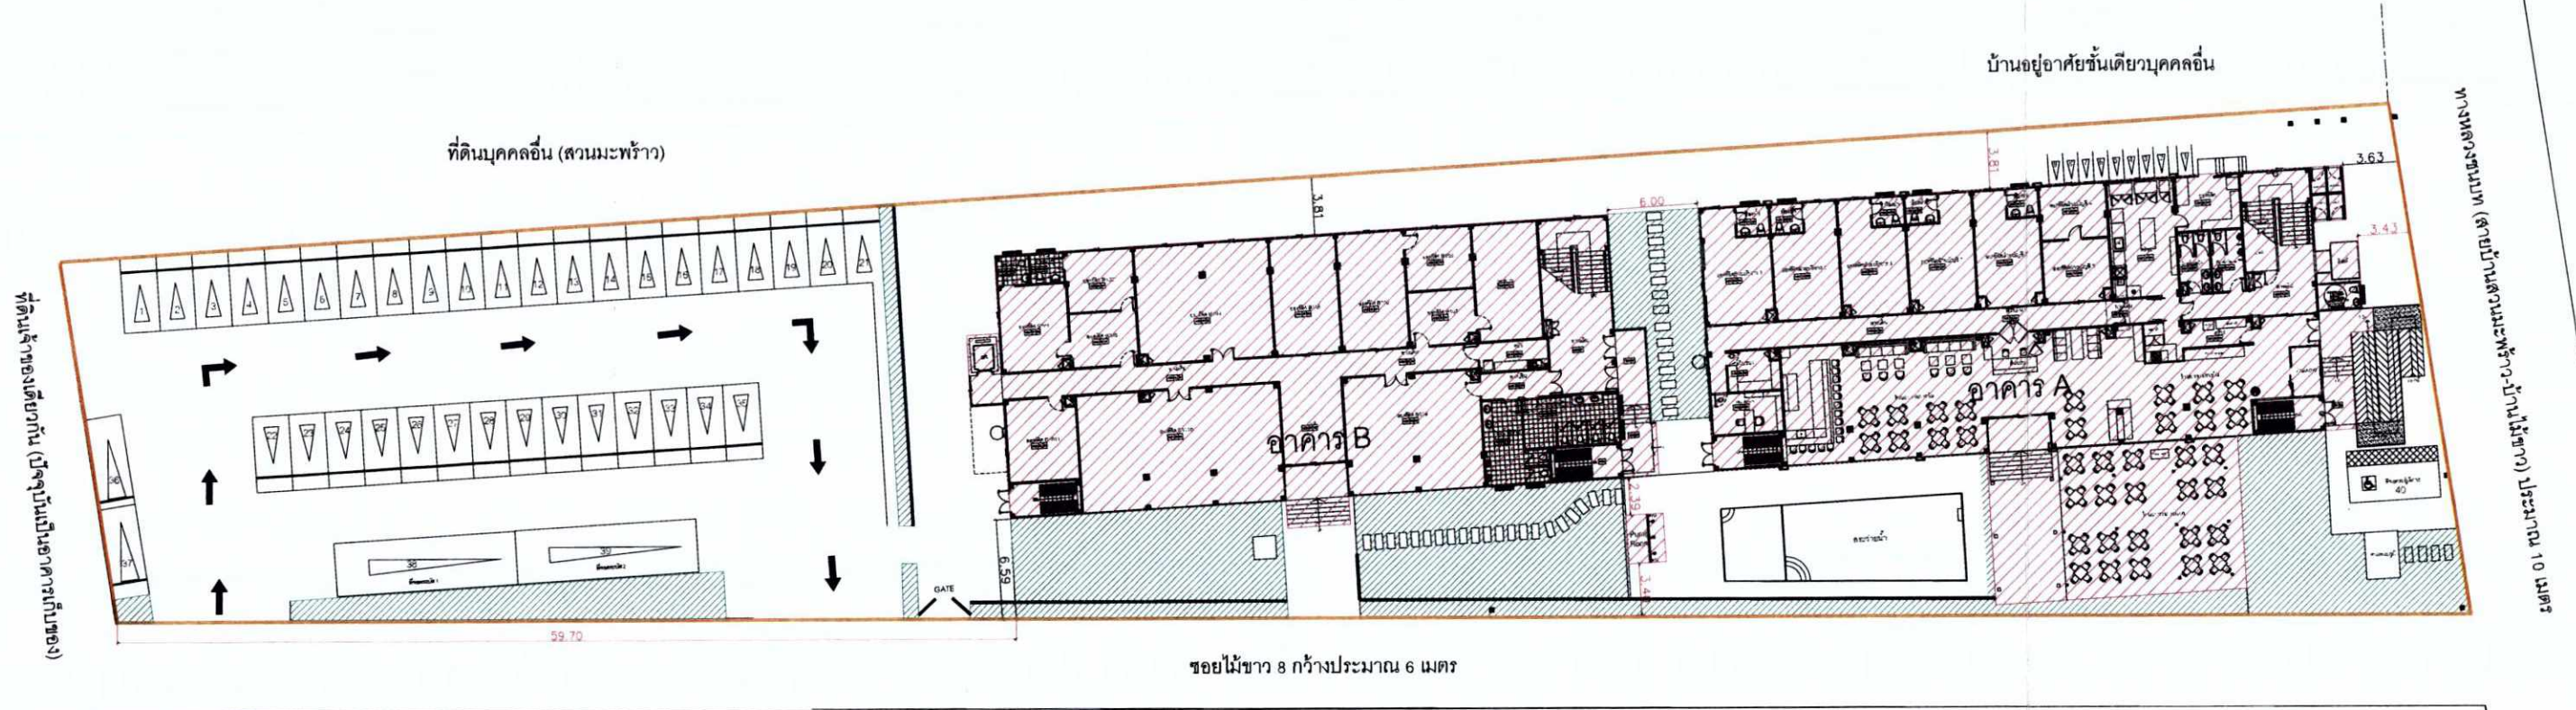
Lay-out Floor Plan  
SCALE 1:300

- สัญลักษณ์
- ขอบเขตที่ดินโครงการ
  - อาคารภายในโครงการ
  - พื้นที่สีเขียว

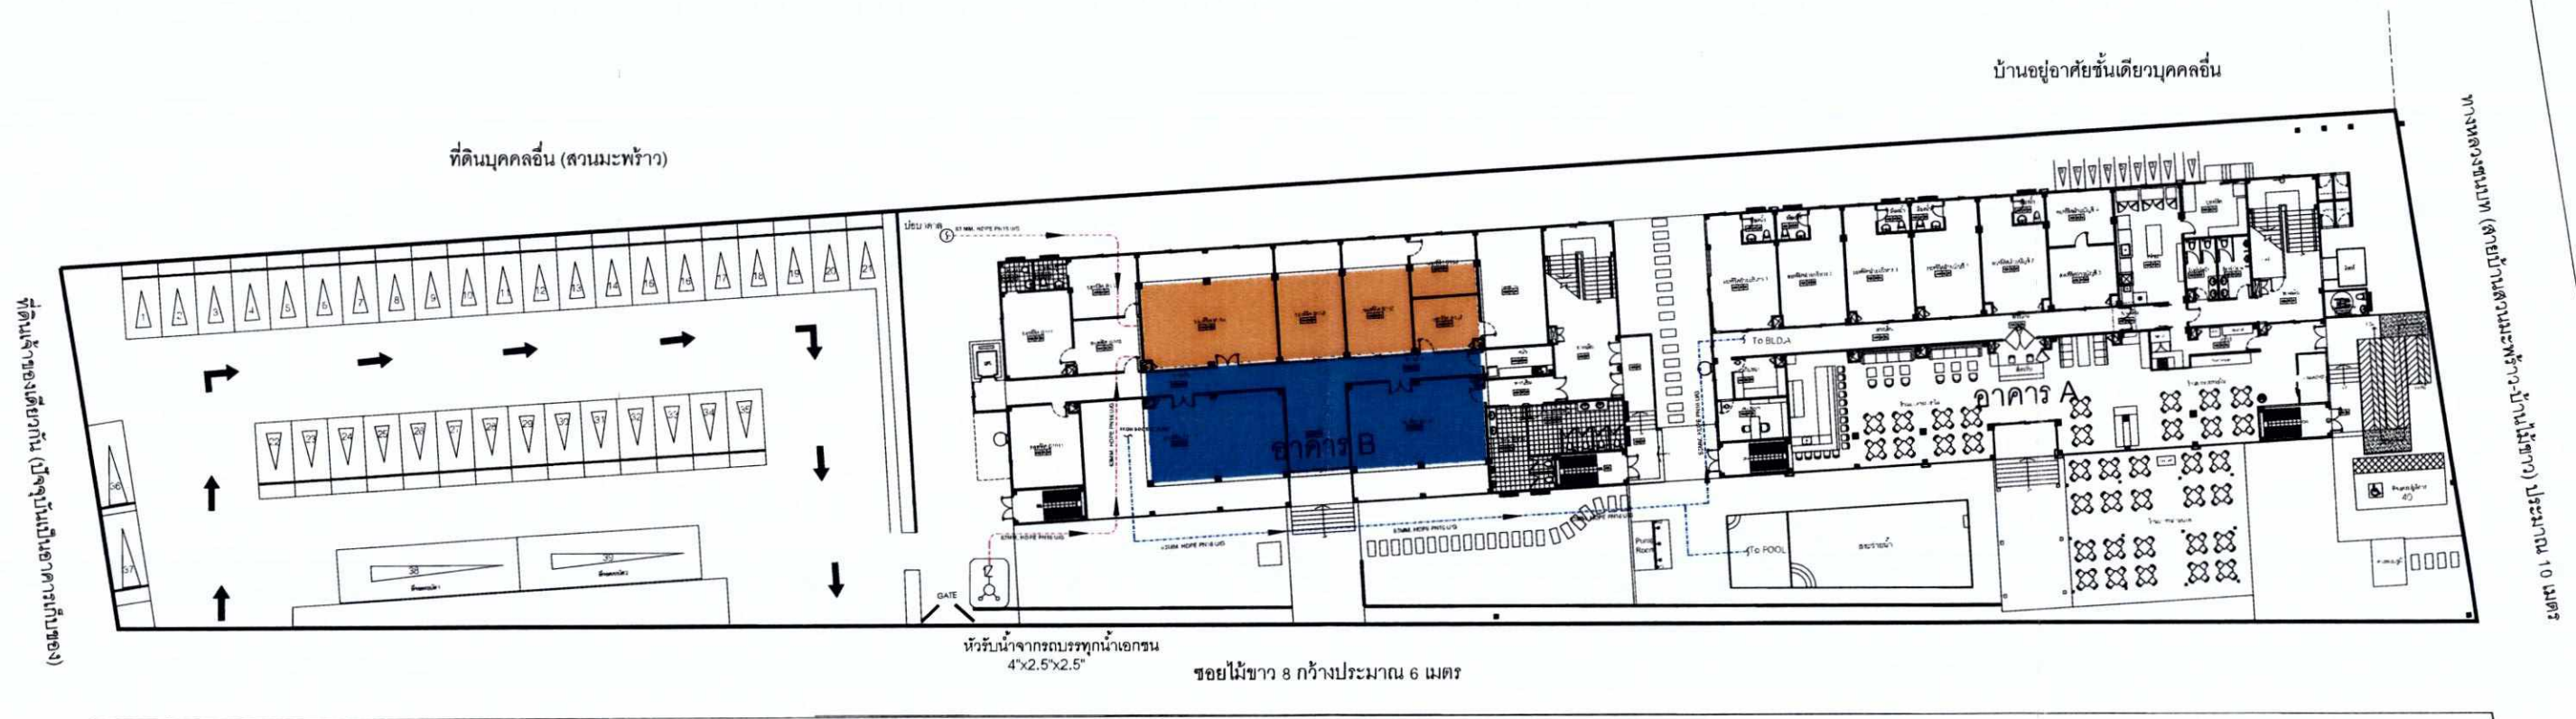
Lay-out Floor Plan  
SCALE 1:300

- สัญลักษณ์
- แนวท่อน้ำจากบ่อบาดาลและน้ำจากกรบทุกเอกชน
  - แนวท่อแยกจ่ายน้ำไปยังอาคาร
  - ถังเก็บน้ำดิบขนาด 220 ลูกบาศก์เมตร
  - ถังเก็บน้ำดิบขนาด 300 ลูกบาศก์เมตร

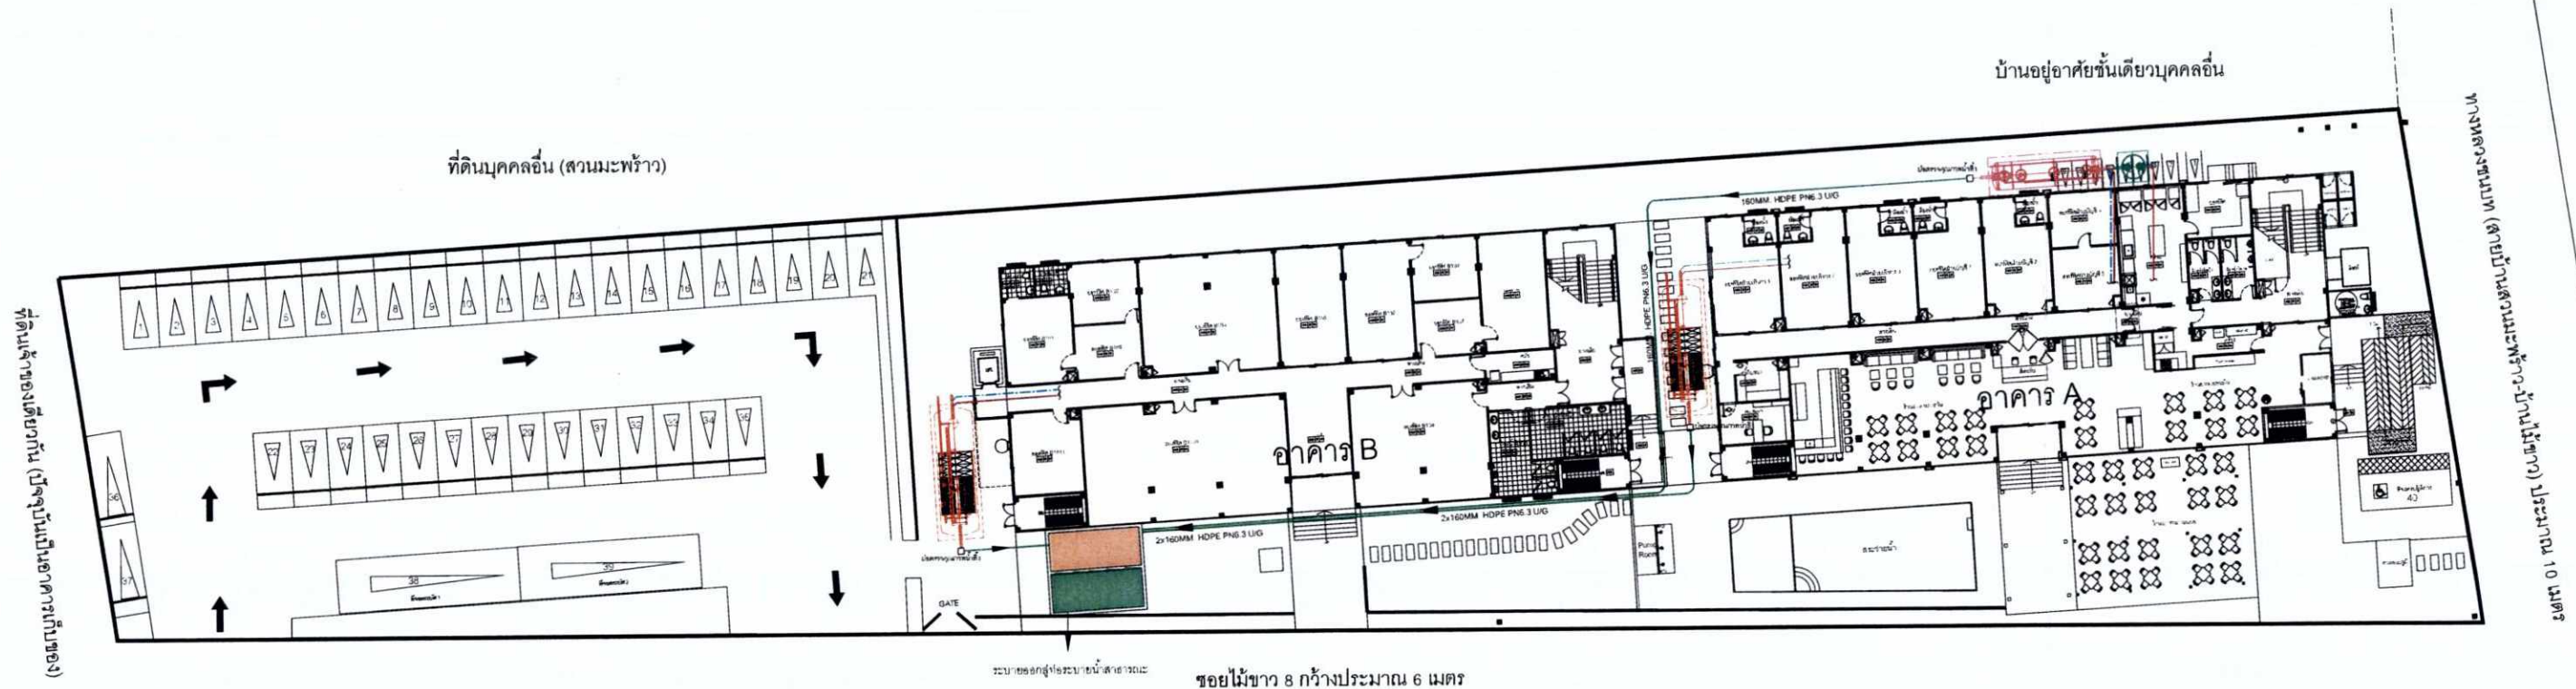
Lay-out Floor Plan  
SCALE 1:300

- สัญลักษณ์
- ถังเก็บน้ำฝนขนาด 8 ลูกบาศก์เมตร
  - ถังบำบัดน้ำเสียขนาด 20 ลูกบาศก์เมตร
  - ถังบำบัดน้ำเสียขนาด 40 ลูกบาศก์เมตร
  - แนวท่อระบายน้ำใต้ดินลงสู่ถังบำบัดน้ำเสีย
  - แนวท่อระบายน้ำทิ้งลงสู่ถังบำบัดน้ำเสีย
  - แนวท่อระบายน้ำที่ผ่านอาคารบำบัดแล้ว
  - ถังเก็บน้ำรีไซเคิลขนาด 40 ลูกบาศก์เมตร
  - ถังเก็บน้ำคั้นน้ำคั้นน้ำขนาด 40 ลูกบาศก์เมตร

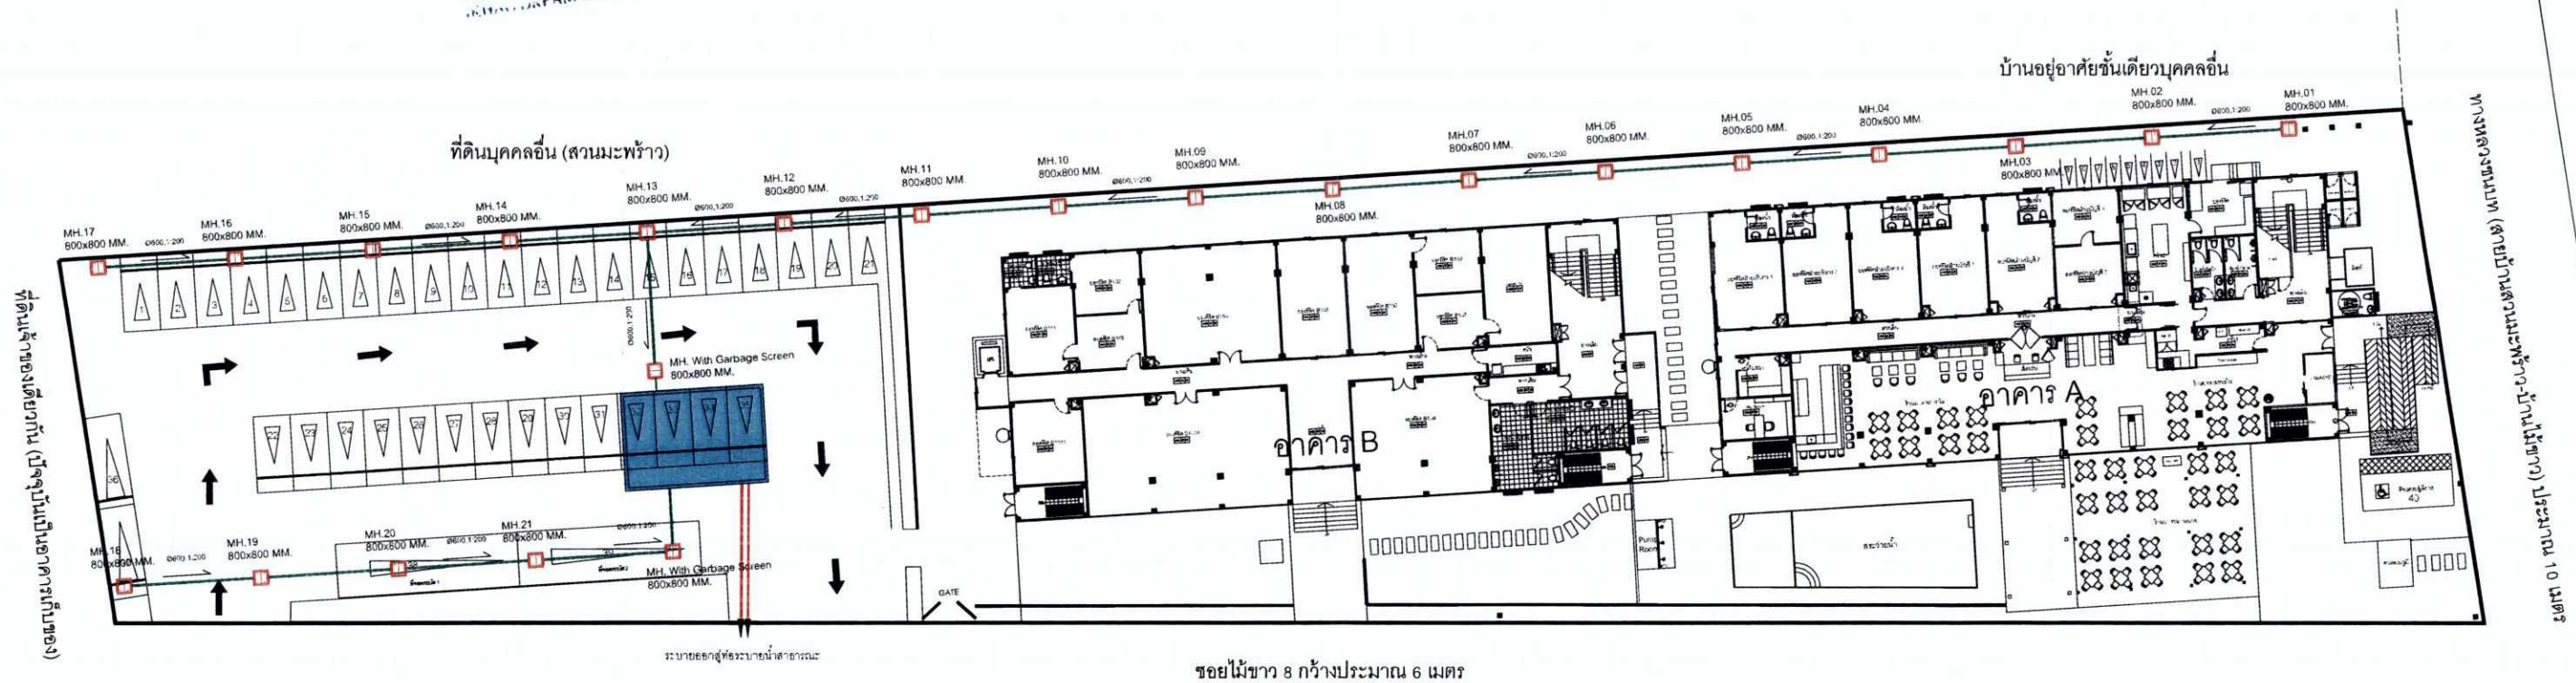
- แนวท่อระบายน้ำขนาดเส้นผ่านศูนย์กลาง 0.60 เมตร
- แนวท่อระบายน้ำ
- บ่อบำบัดน้ำเสีย 135 ลูกบาศก์เมตร

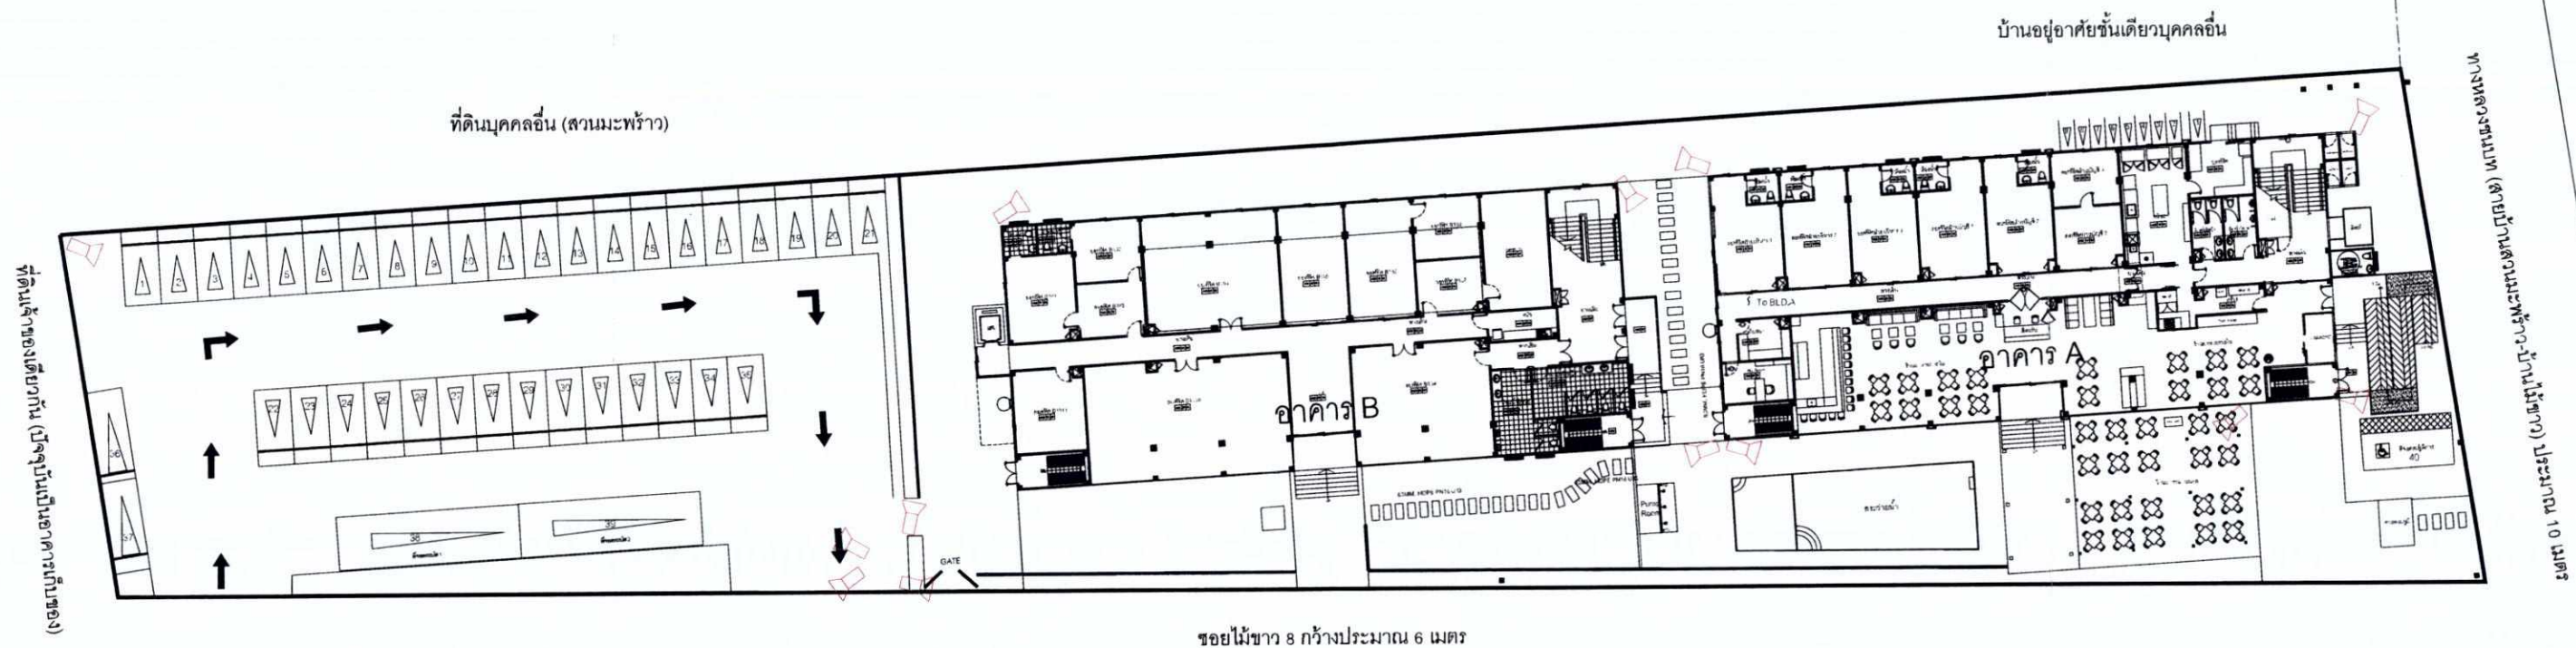
กล้อง CCTV

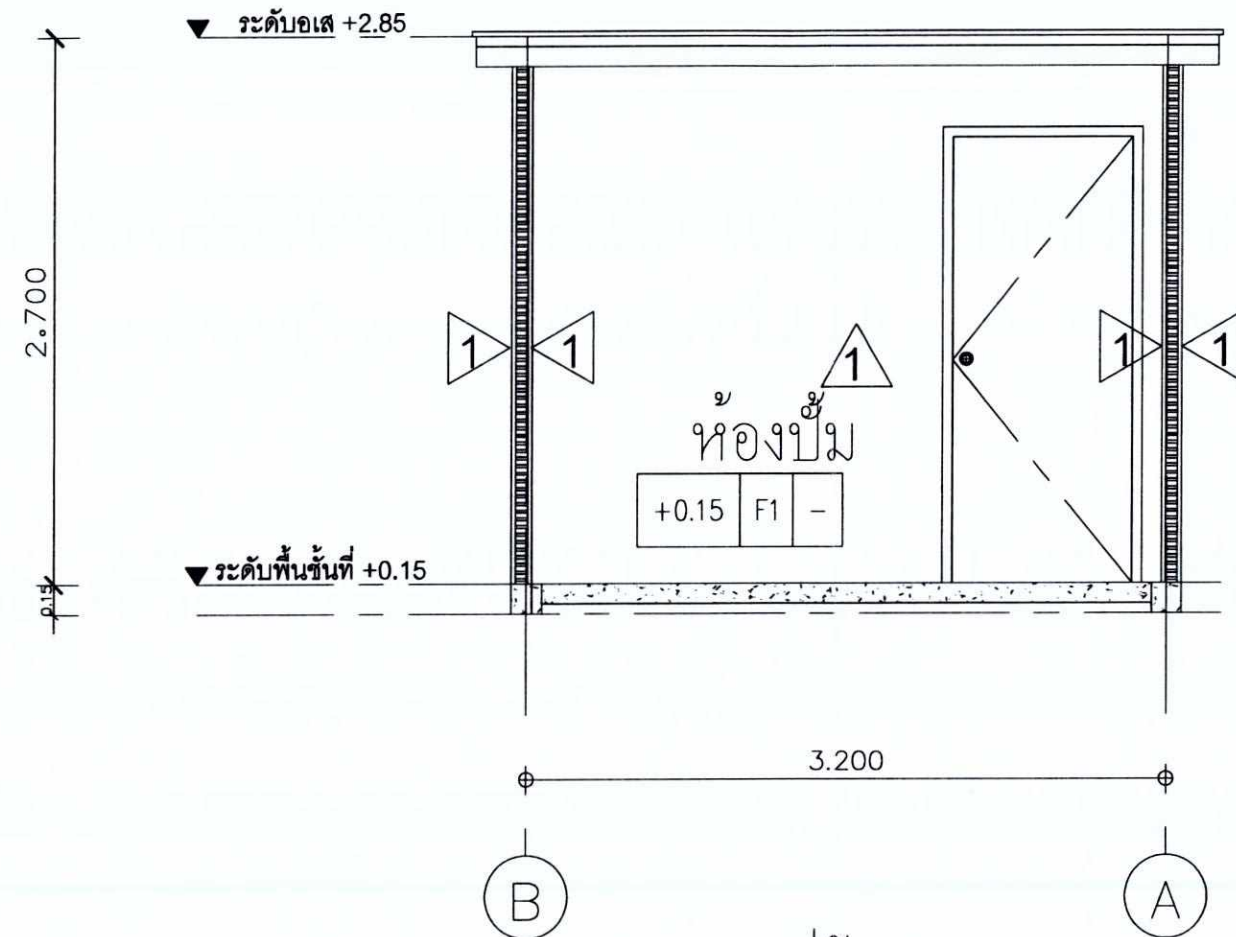
รูปตัด B-B  
SCALE 1:25

รูปด้าน A และ B ห้องปัม  
SCALE 1:25
