เรื่อง แจ้งผลการพิจารณารายงานการประเมินผลกระทบสิ่งแวดล้อมโครงการ โรงแรมจอมทอง เฟลส  
ของบริษัท จอมทองพรอพเพอร์ตี้ จำกัด

มาตรการป้องกันและแก้ไขผลกระทบสิ่งแวดล้อม และมาตรการติดตามตรวจสอบ

โครงการ โรงแรมจอมทอง เพลส ของบริษัท จอมทองพรอพเพอร์ตี้ จำกัด

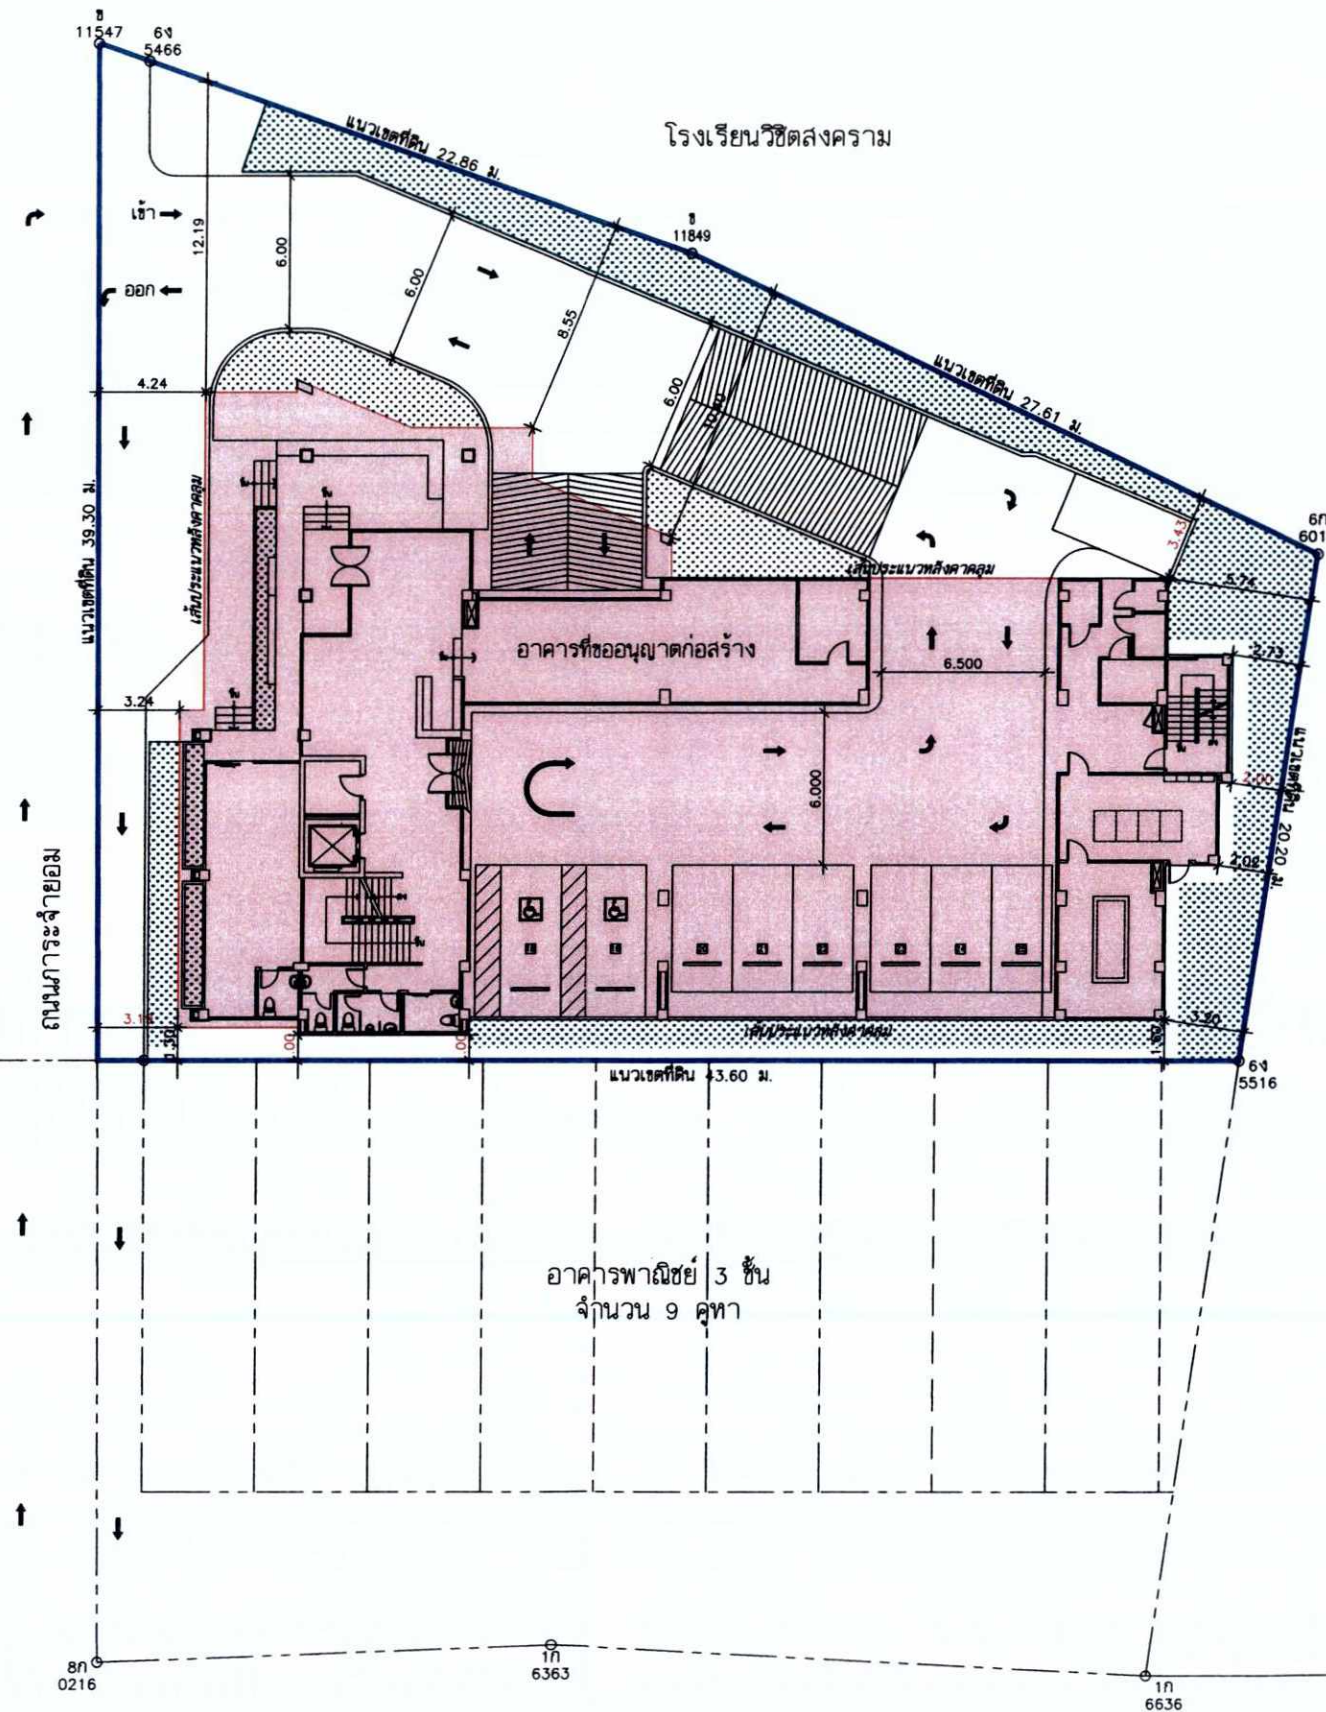
DRAWING NO. A1-01

ผังบริเวณโครงการ  
มาตราส่วน 1 : 300

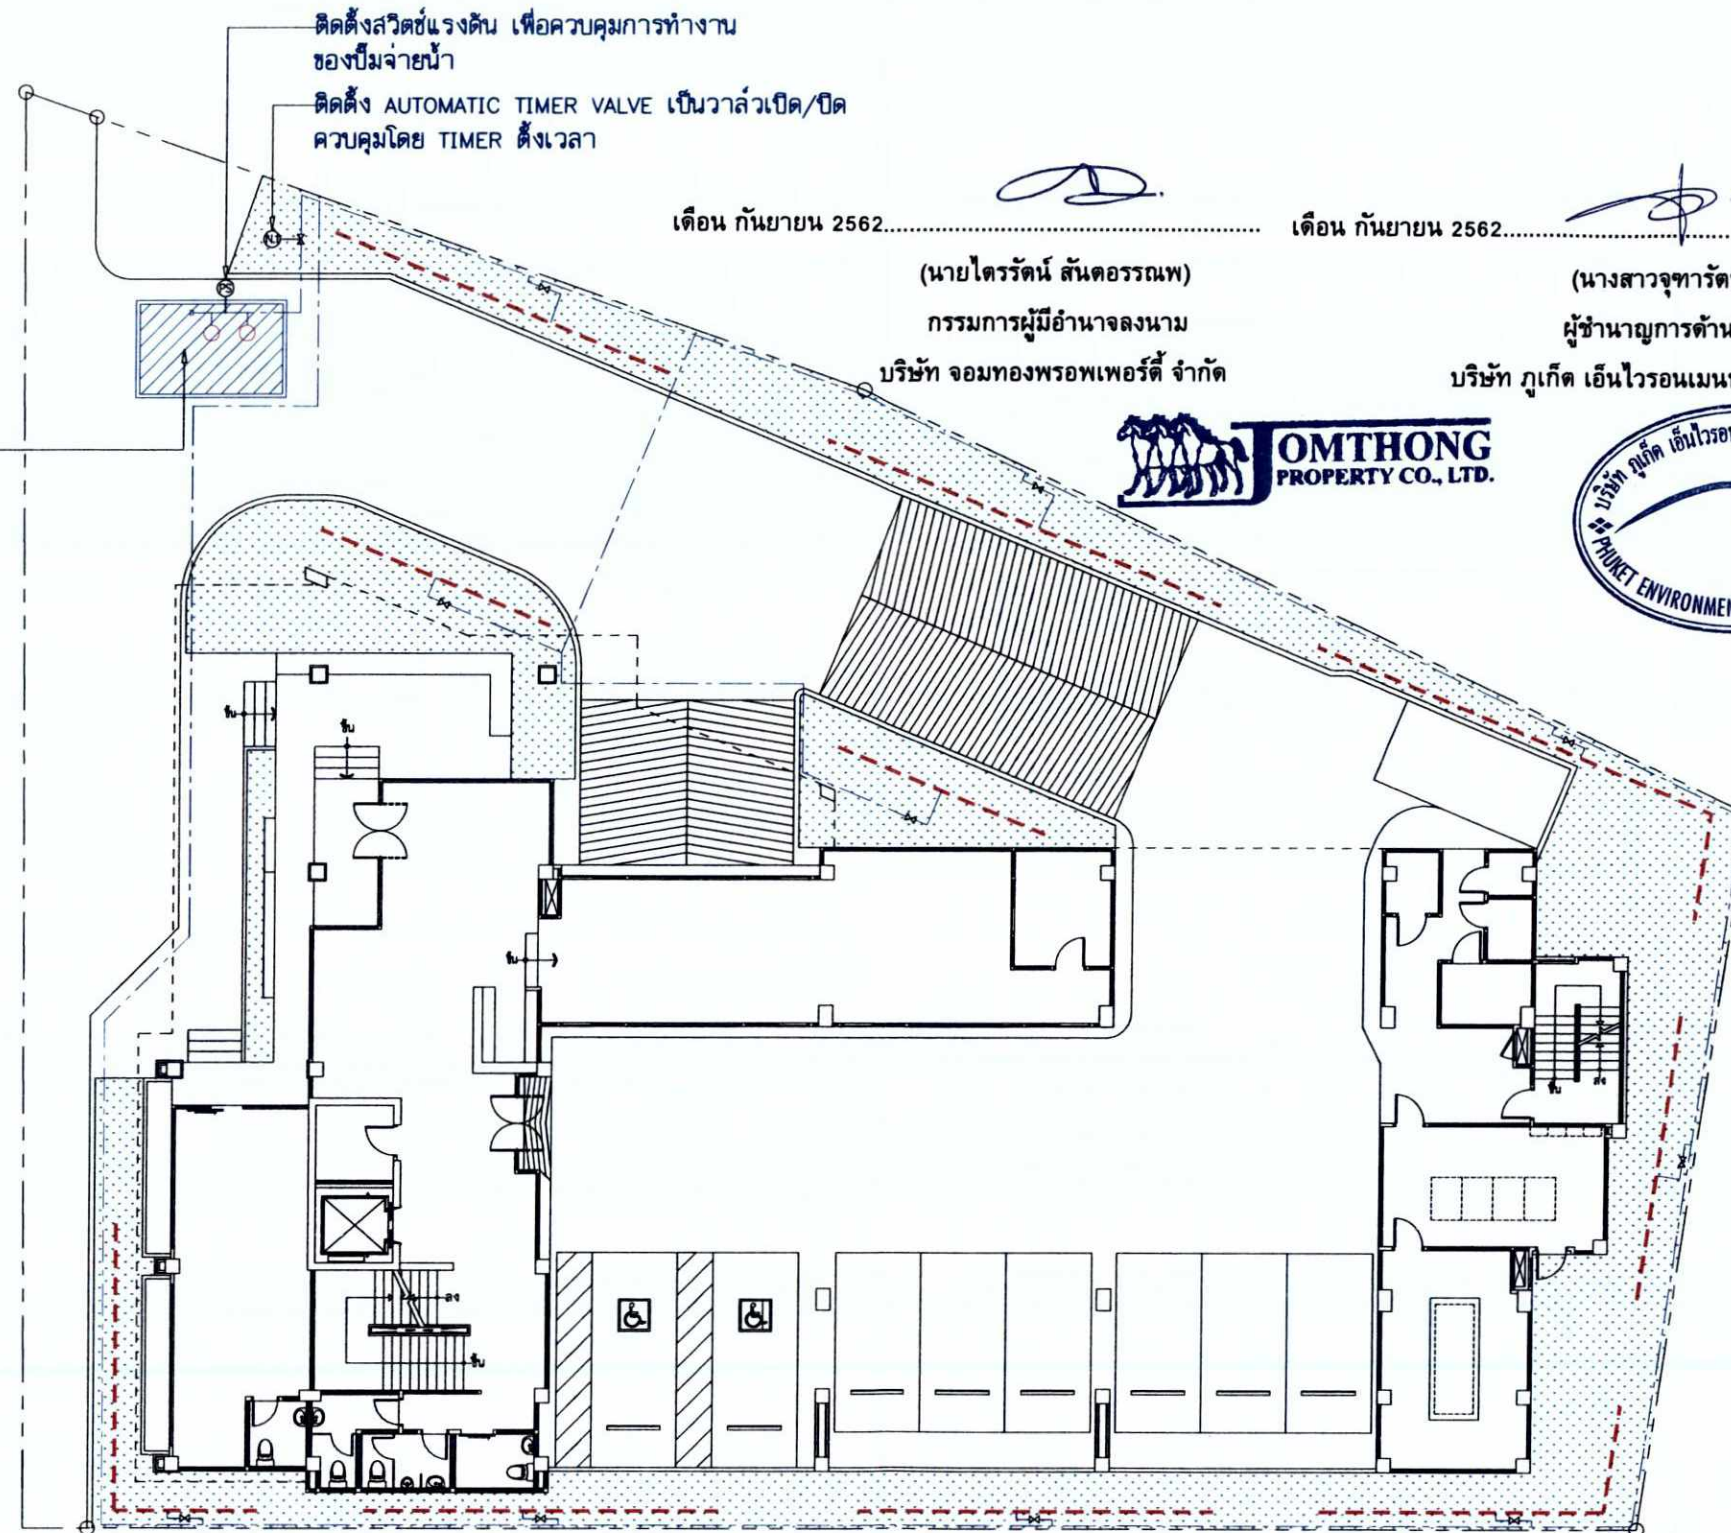
ถังเก็บน้ำรีไซเคิล ค.ส.ล. ขนาด  
กว้าง 2.5 x ยาว 4.0 x ลึก 2.5 ม.  
ปริมาตรการกักเก็บน้ำ 20 ลบ.ม.

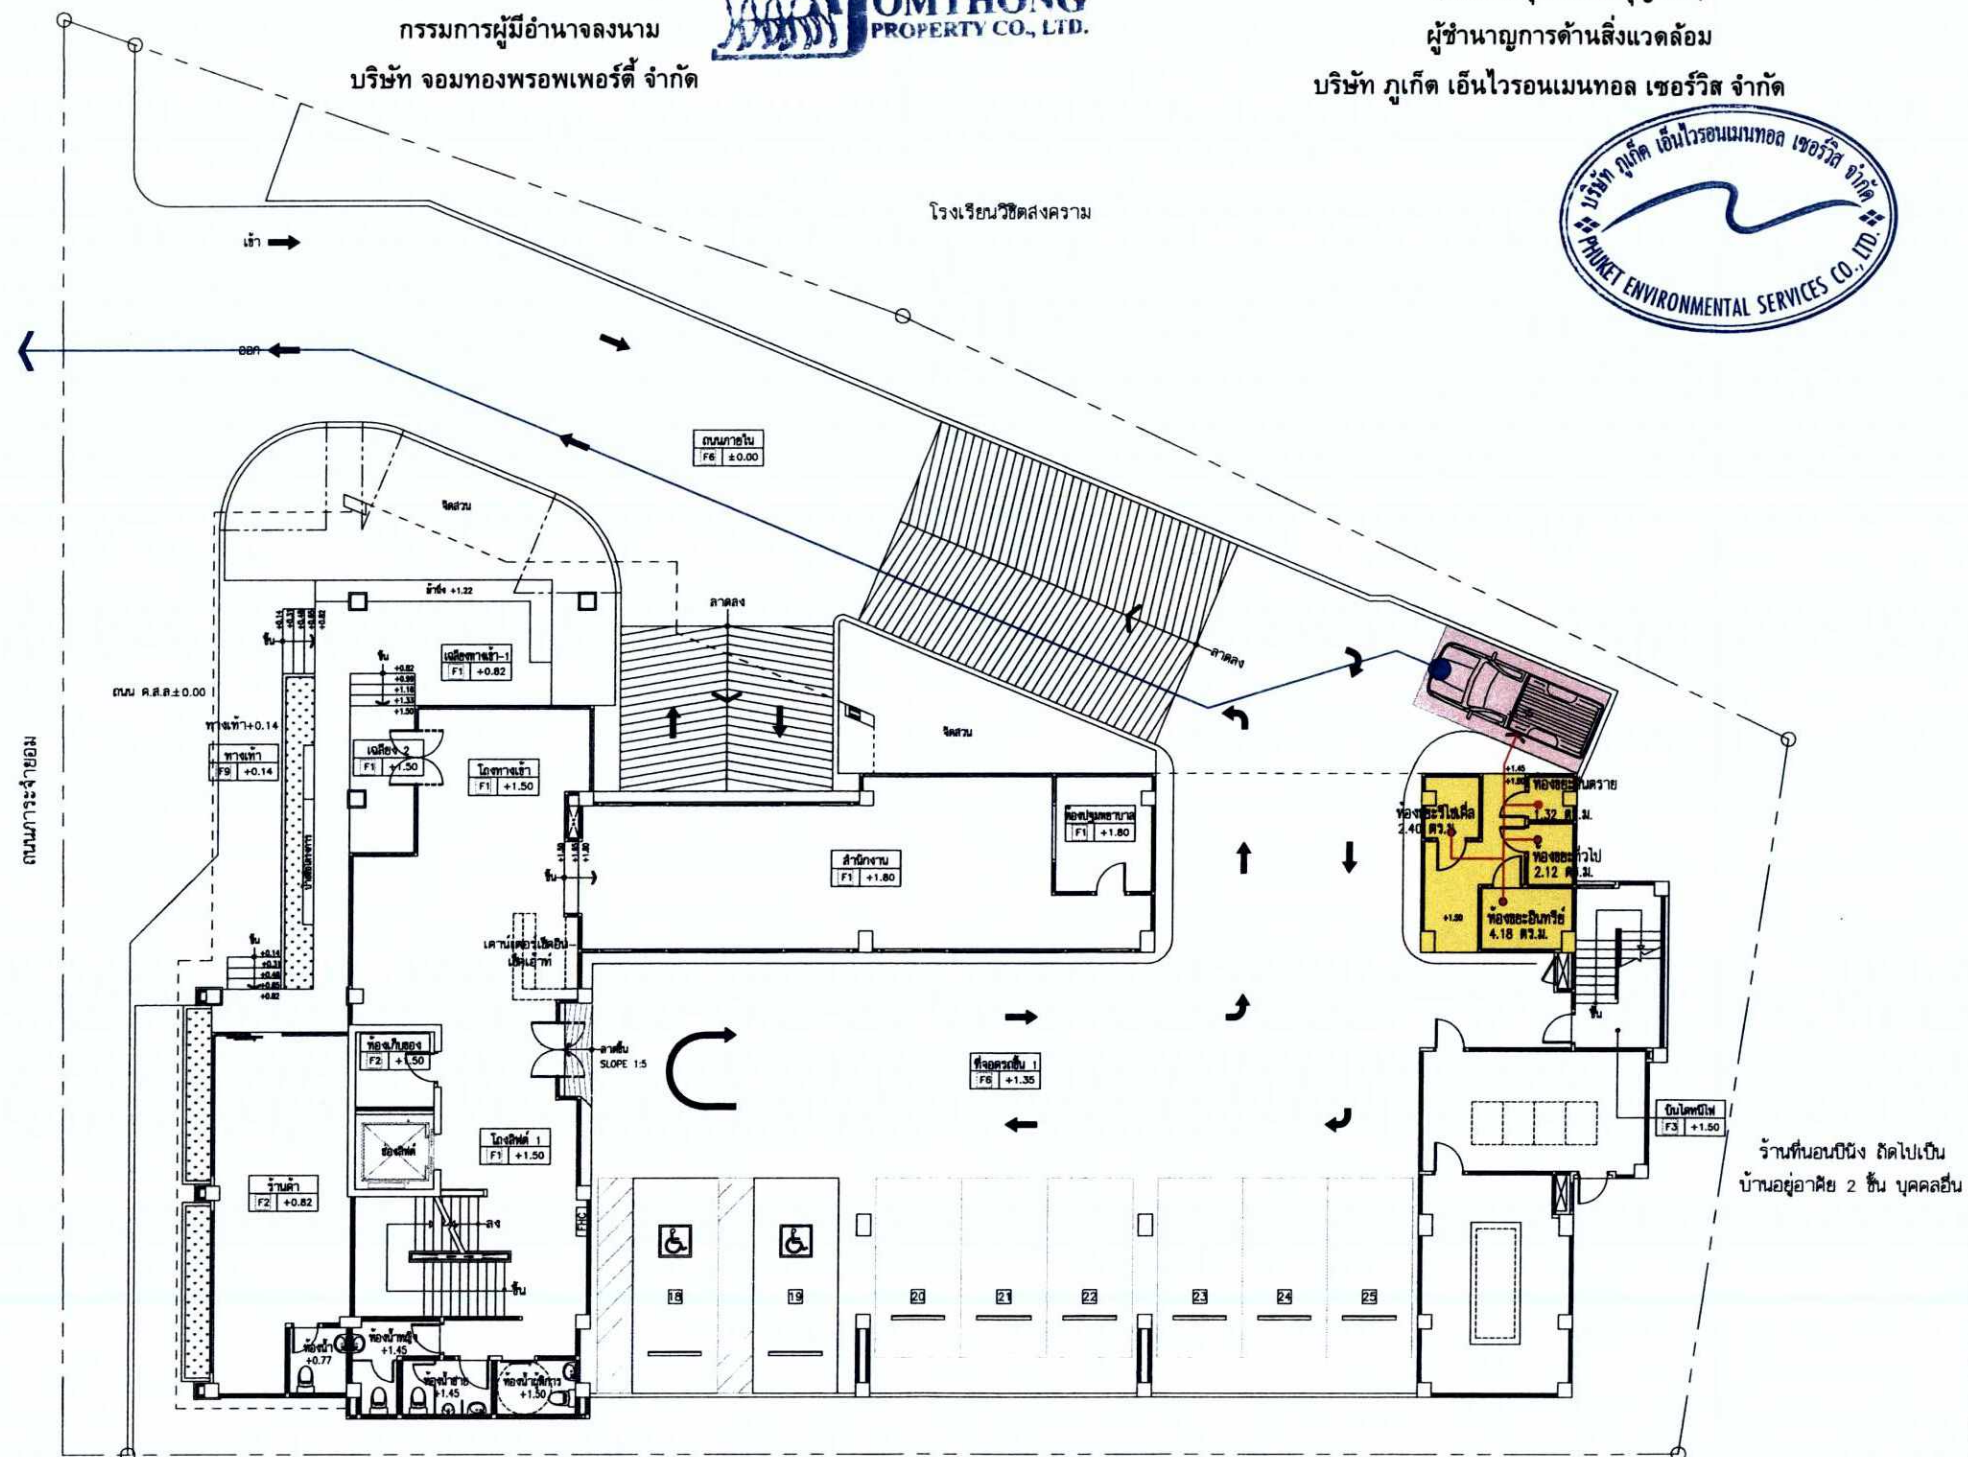
A6-05

ผังแสดงที่ตั้งห้องพักขยะมูลฝอยรวมชั้น 1

ผังแสดงที่ตั้งห้องพักขยะมูลฝอยรวมชั้น 1  
มาตราส่วน 1 : 200

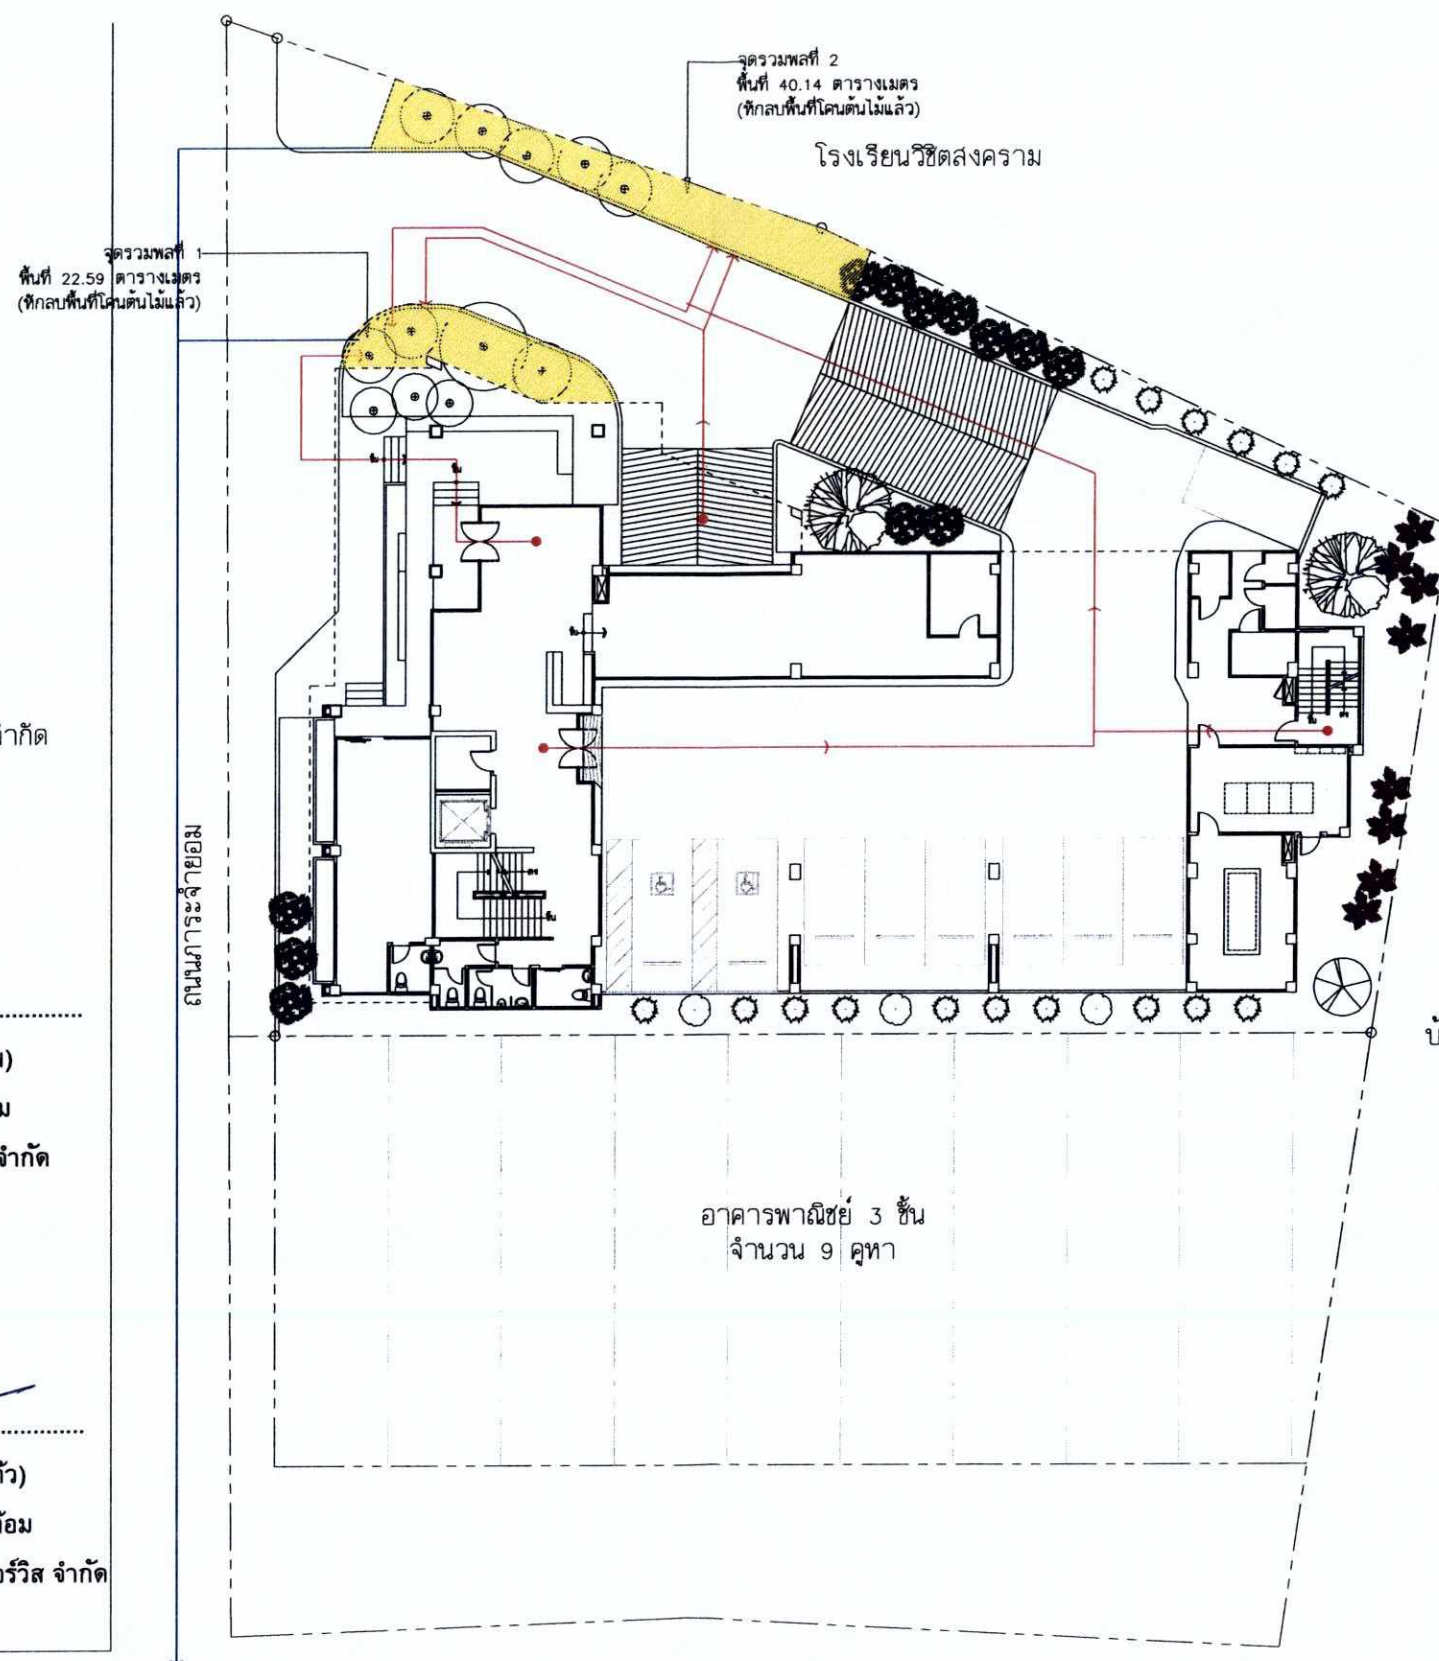
รูปที่ 14 ผังตำแหน่งจุดรวมพล

ผังแสดงเส้นทางหนีภัยไปยังจุดรวมพล  
มาตราส่วน 1 : 300

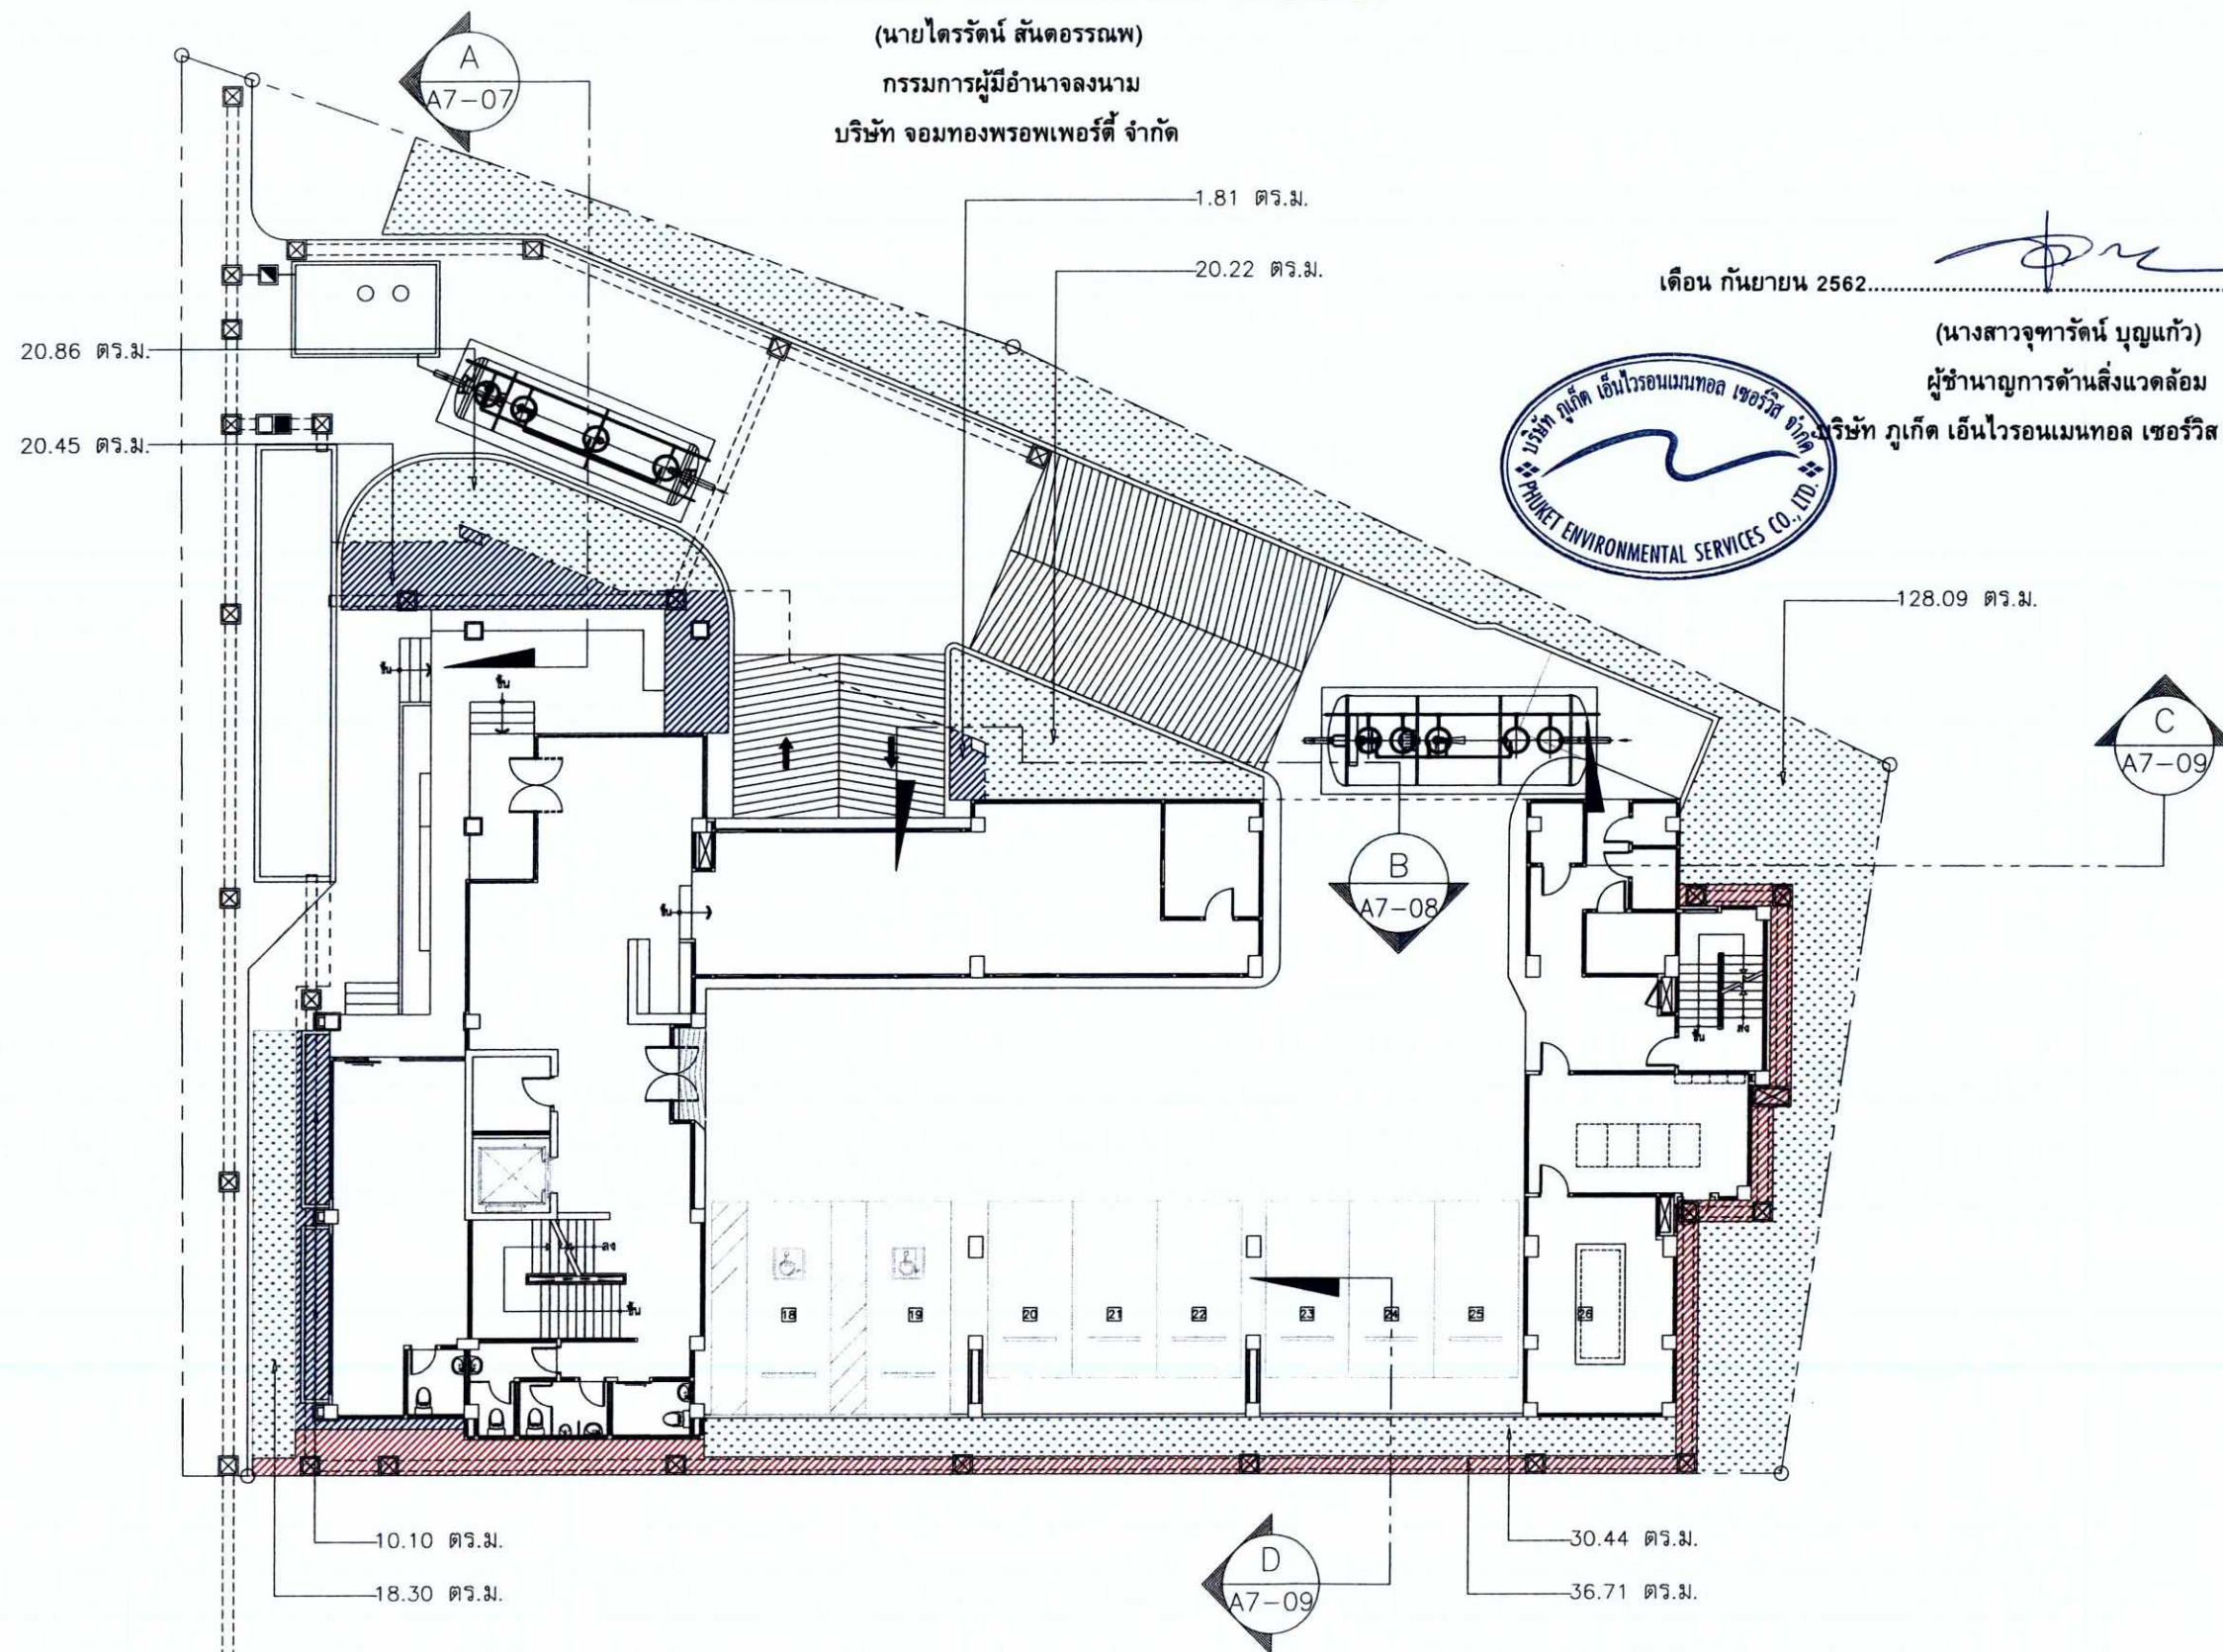
A7-01

ผังแสดงพื้นที่สีเขียวชั้น 1

โครงการมีพื้นที่สีเขียวที่นำมาคิดตามเกณฑ์ รวมพื้นที่ 215.52 ตร.ม.

พื้นที่สีเขียวที่อยู่บนดินทั้งหมด = 288.42 ตร.ม.

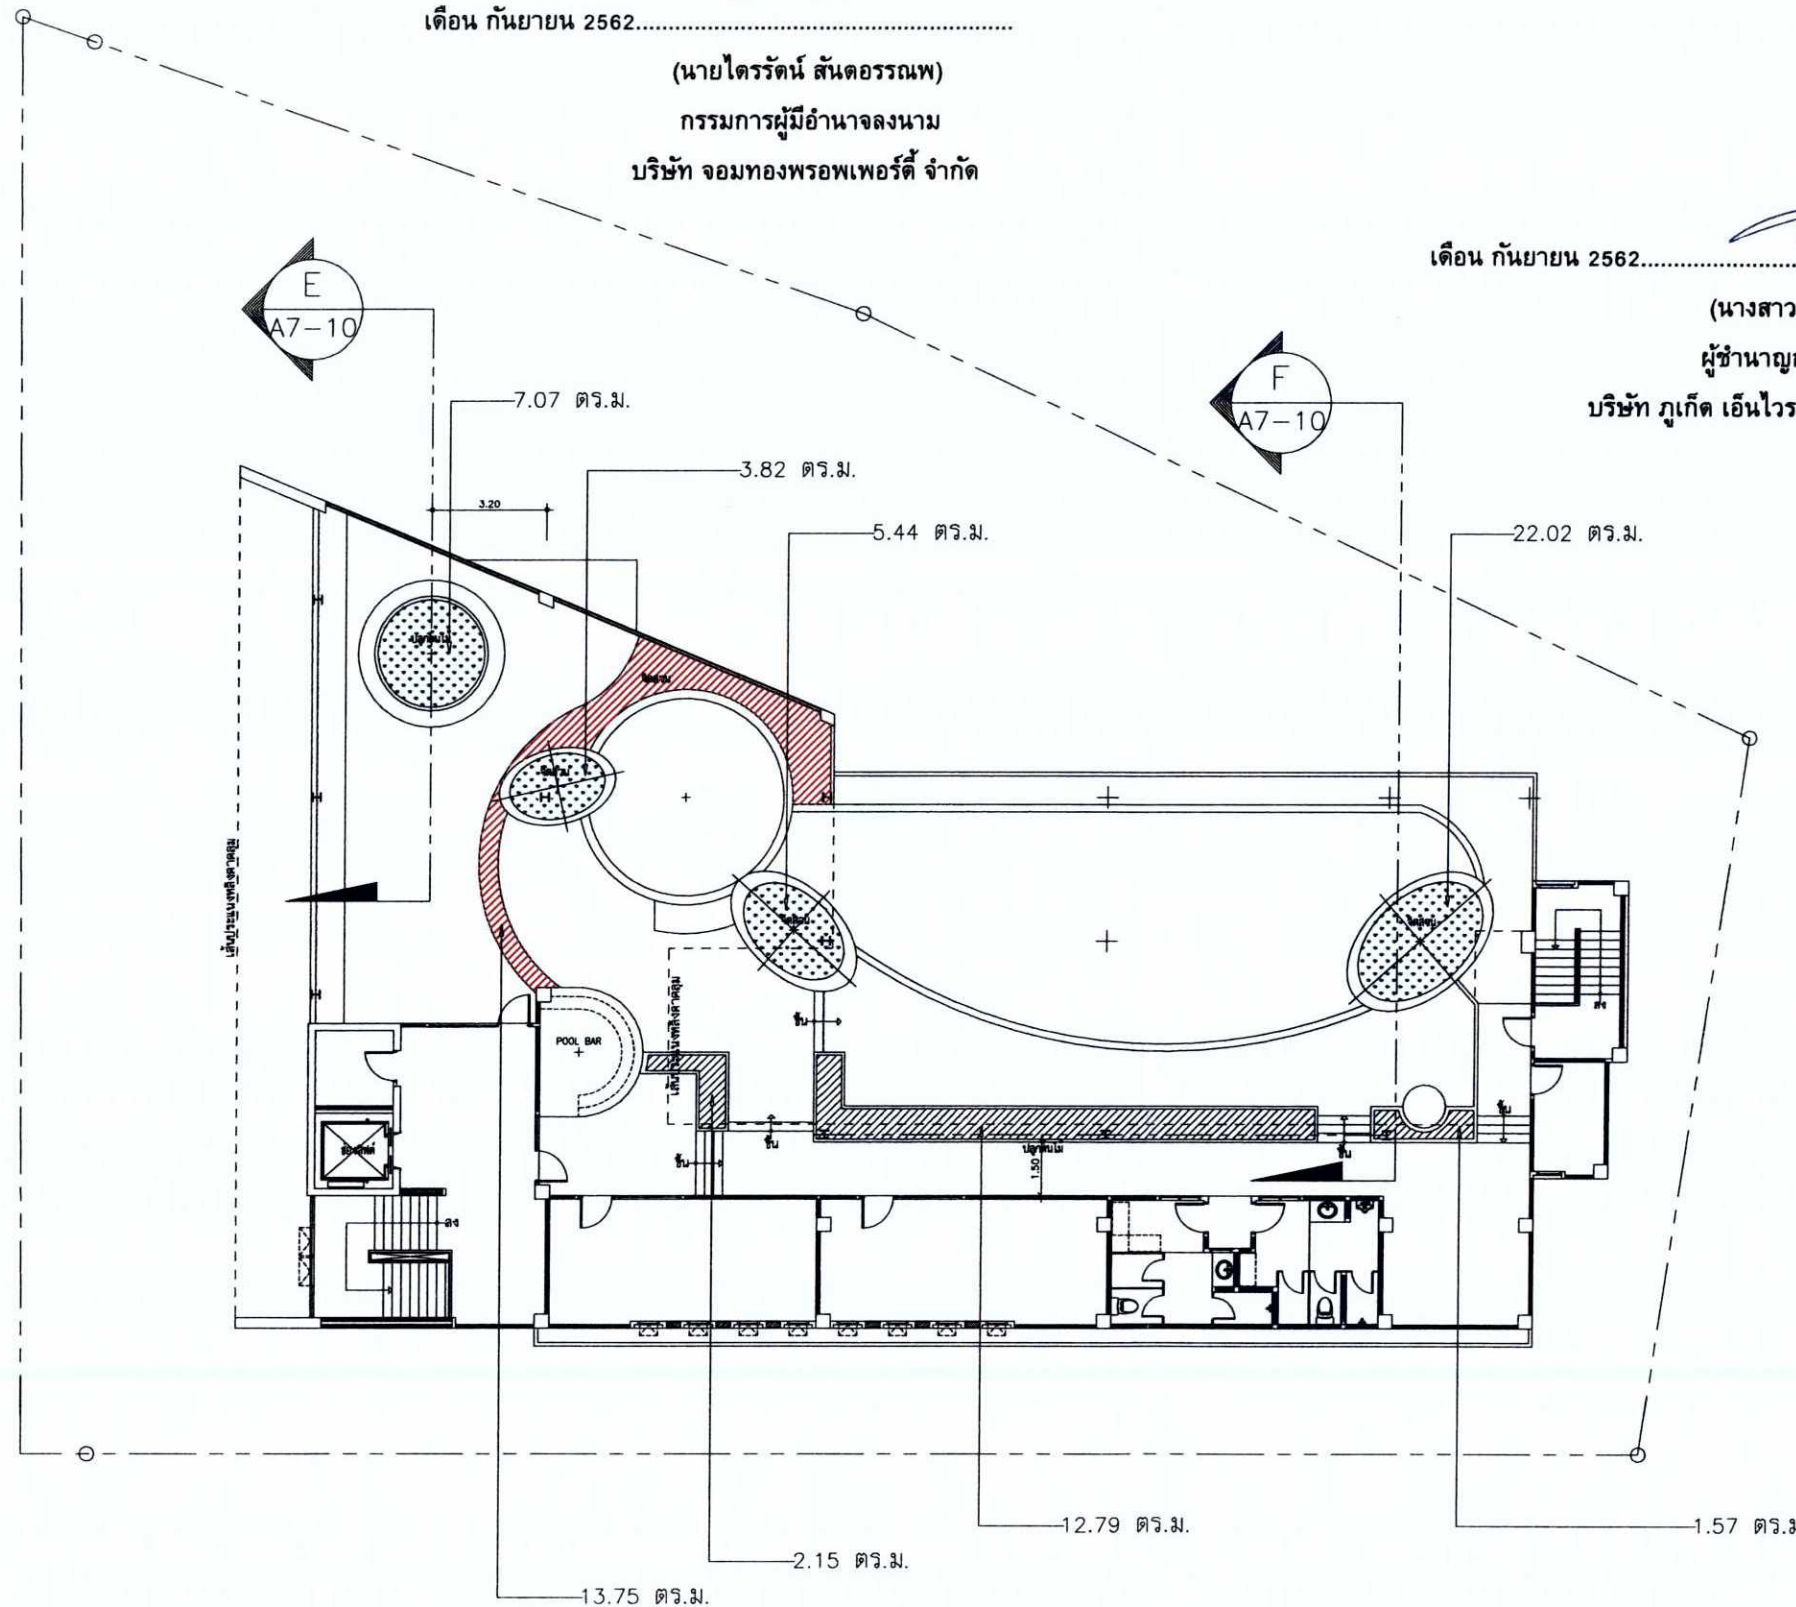
โครงการมีพื้นที่สีเขียวที่นำมาคิดตามเกณฑ์ รวมพื้นที่ 38.35 ตร.ม.

พื้นที่สีเขียวชั้นดาดฟ้าทั้งหมด = 68.61 ตร.ม.

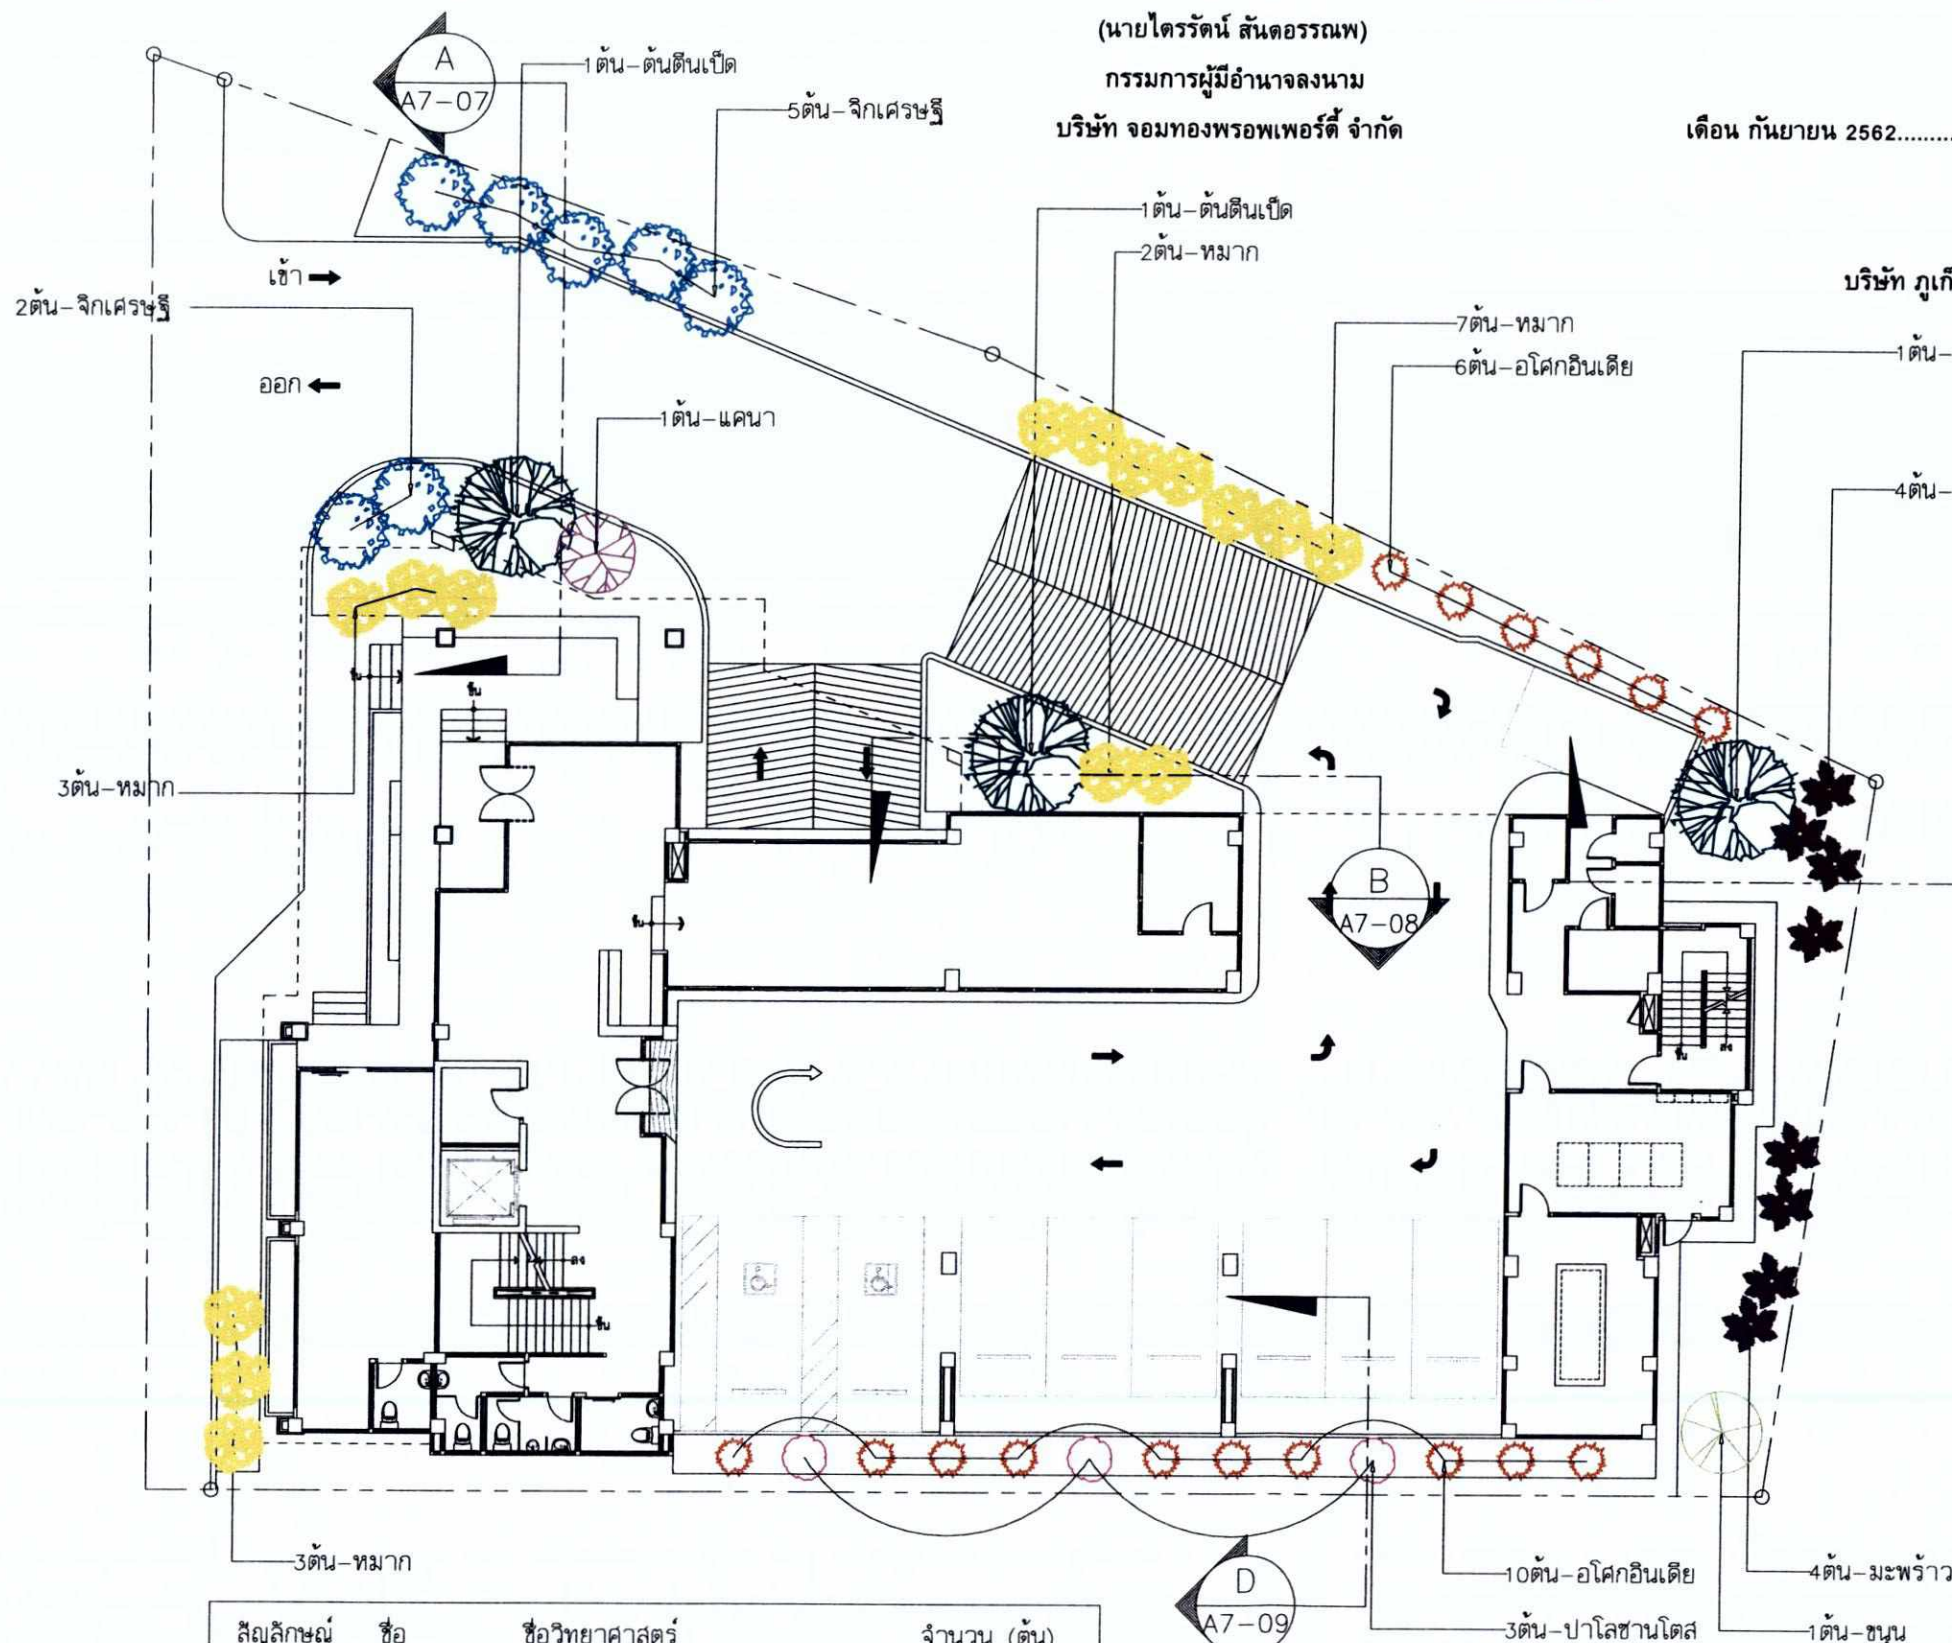
A7-03

ผังแสดงชนิดไม้ยืนต้นชั้น 1

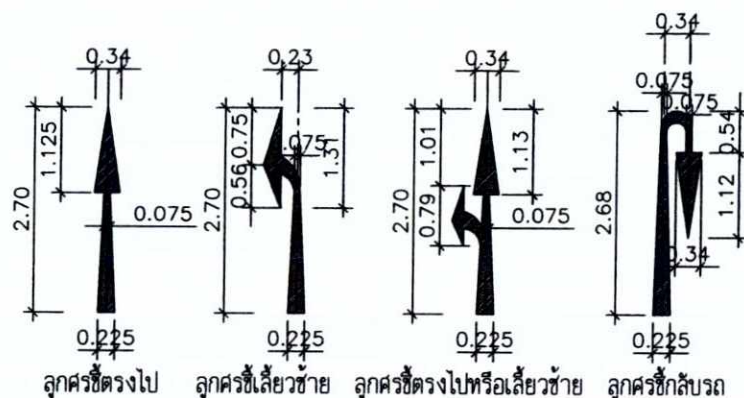
แบบขยายสัญลักษณ์ทิศทางการจราจร  
มาตราส่วน 1 : 100

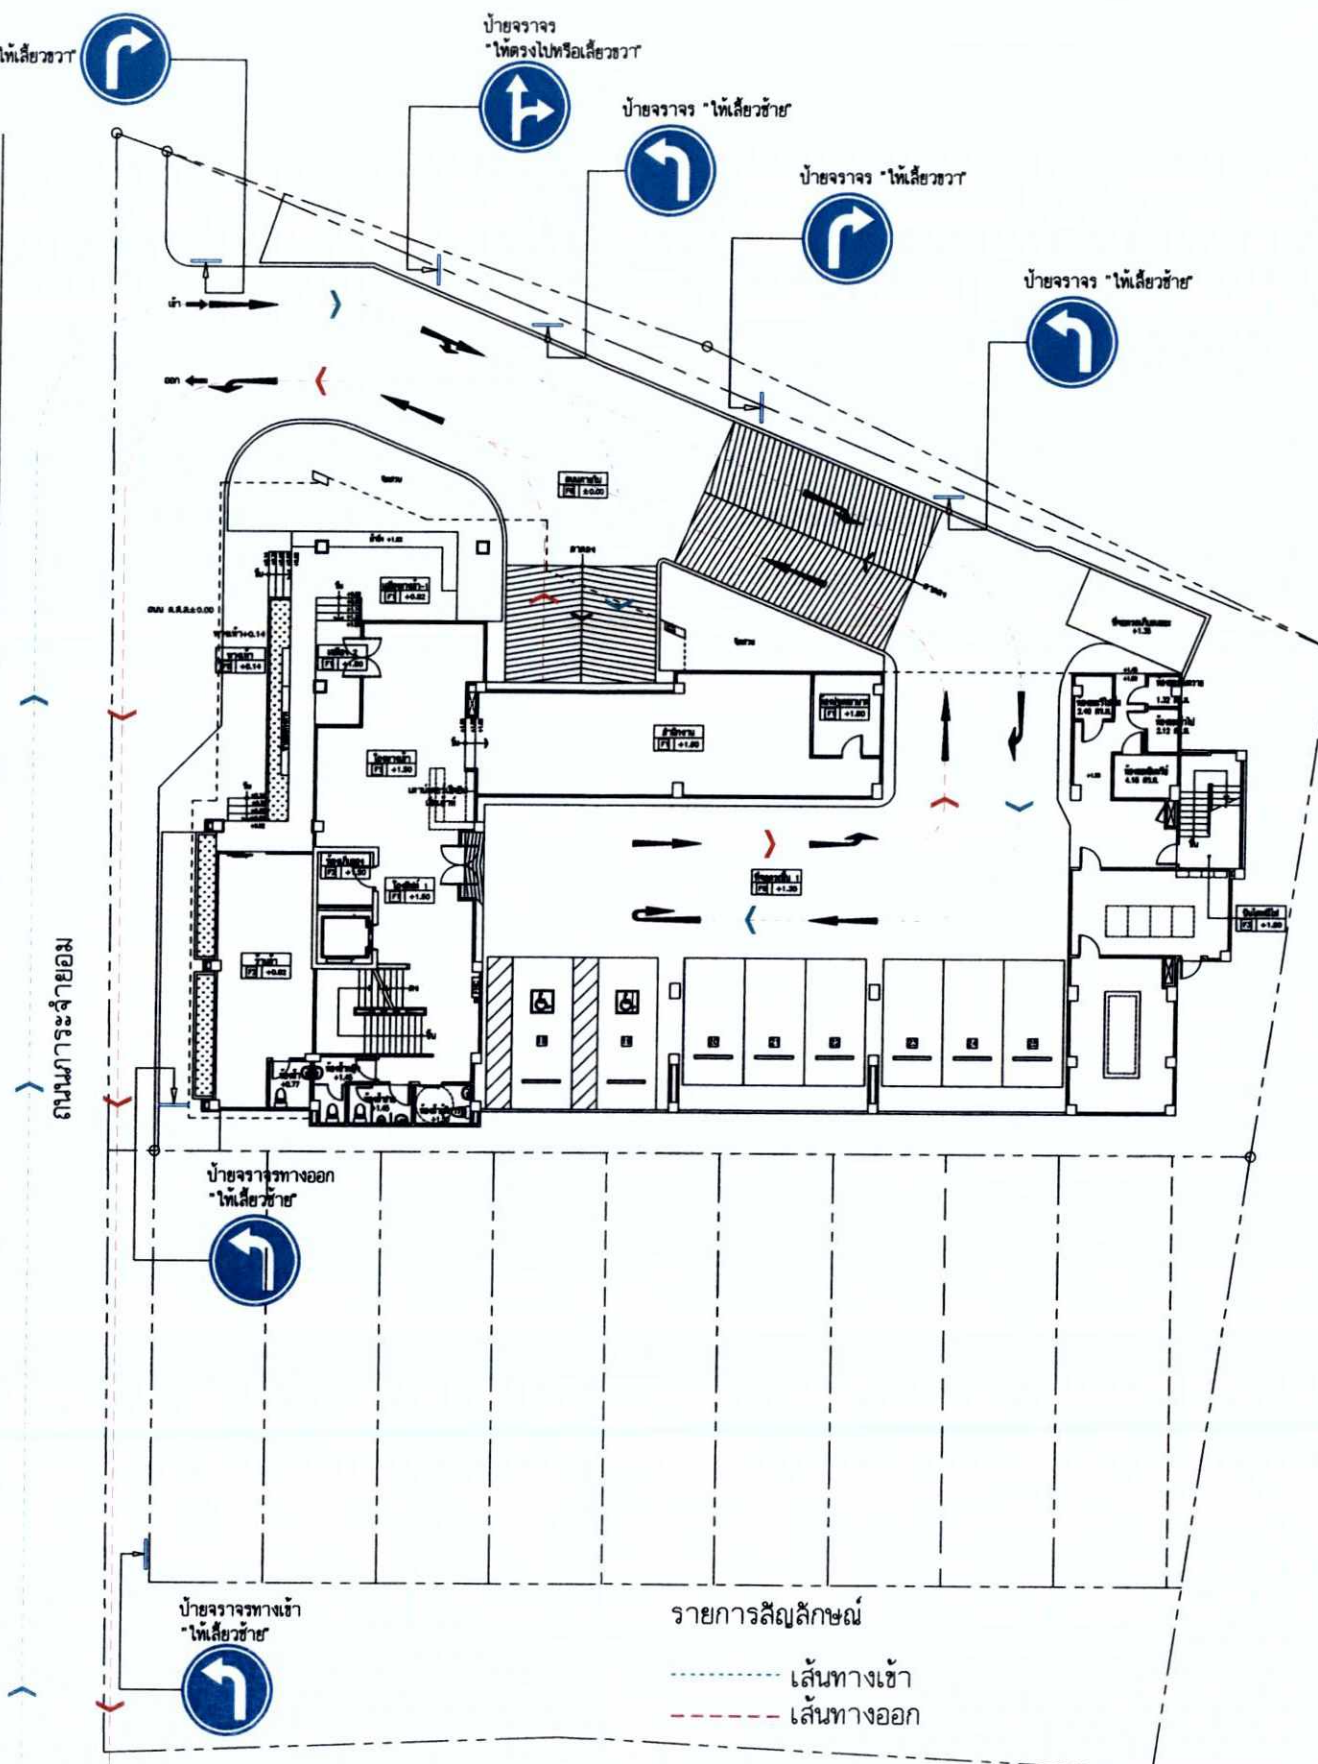
รูปที่ 24 ผังจราจรชั้น 1

ผังเส้นทางการเดินรถ ชั้น 1  
มาตราส่วน 1 : 300
