เรื่อง แจ้งผลการพิจารณารายงานการประเมินผลกระทบสิ่งแวดล้อมโครงการโรงแรม กะหลิม รีสอร์ท
(เปลี่ยนการใช้อาคาร) ของบริษัท ภูน้ำเกียรติ จำกัด

มาตรการป้องกันและแก้ไขผลกระทบสิ่งแวดล้อม และมาตรการติดตามตรวจสอบผลกระทบสิ่งแวดล้อม
ที่ โครงการ โรงแรม กะหลิม รีสอร์ท (เปลี่ยนการใช้อาคาร)
ของ บริษัท ภูน้ำเกียรติ จำกัด ต้องยึดถือปฏิบัติอย่างเคร่งครัด

ตารางที่ 1 ผลกระทบสิ่งแวดล้อมที่สำคัญ มาตรการป้องกันและแก้ไขผลกระทบสิ่งแวดล้อม และมาตรการติดตามตรวจสอบผลกระทบสิ่งแวดล้อม โครงการ โรงแรม ทะเลหมอก รีสอร์ท (เปลี่ยนการใช้อาคาร) (ระยะดำเนินการ)

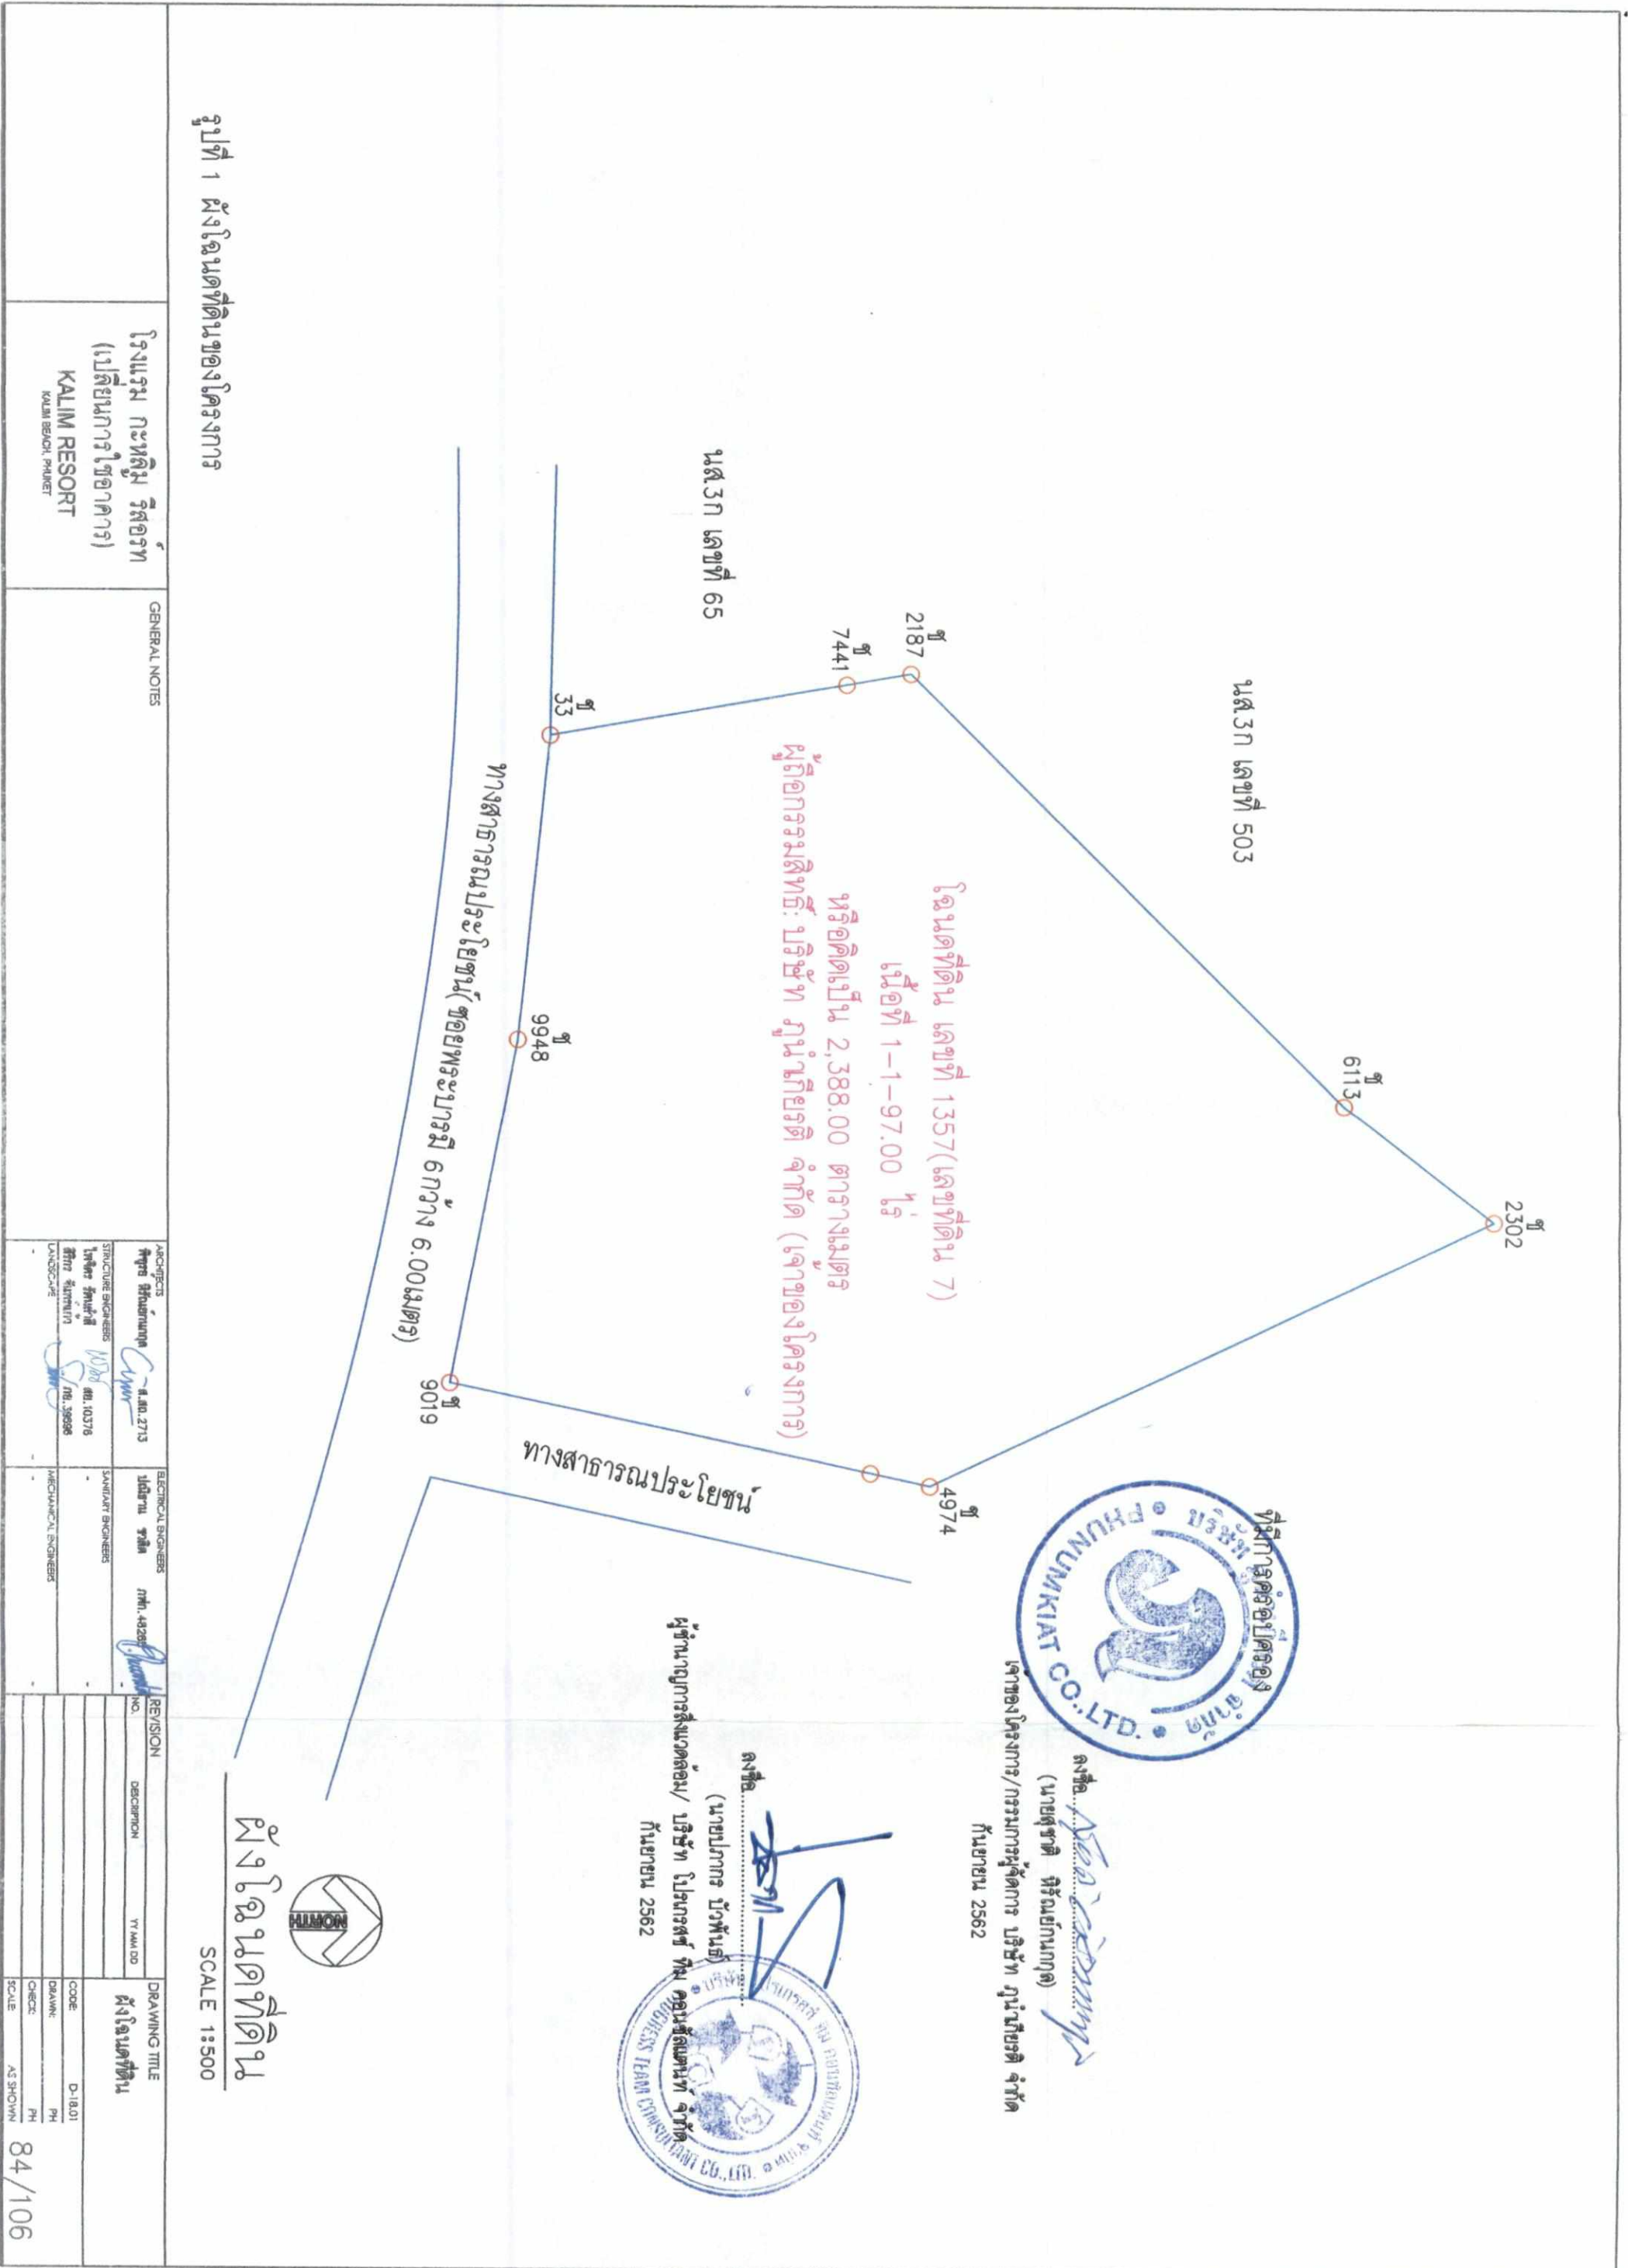
รูปที่ 1 ผังโฉนดที่ดินของโครงการ

บริเวณที่	สัญลักษณ์	ขนาดพื้นที่ (ไร่)	ขนาดพื้นที่ (ตร.ม.)
2		1-1-89.05	2,356.20
3		0-0-7.95	31.80
รวม		1-1-97.00	2,388.00

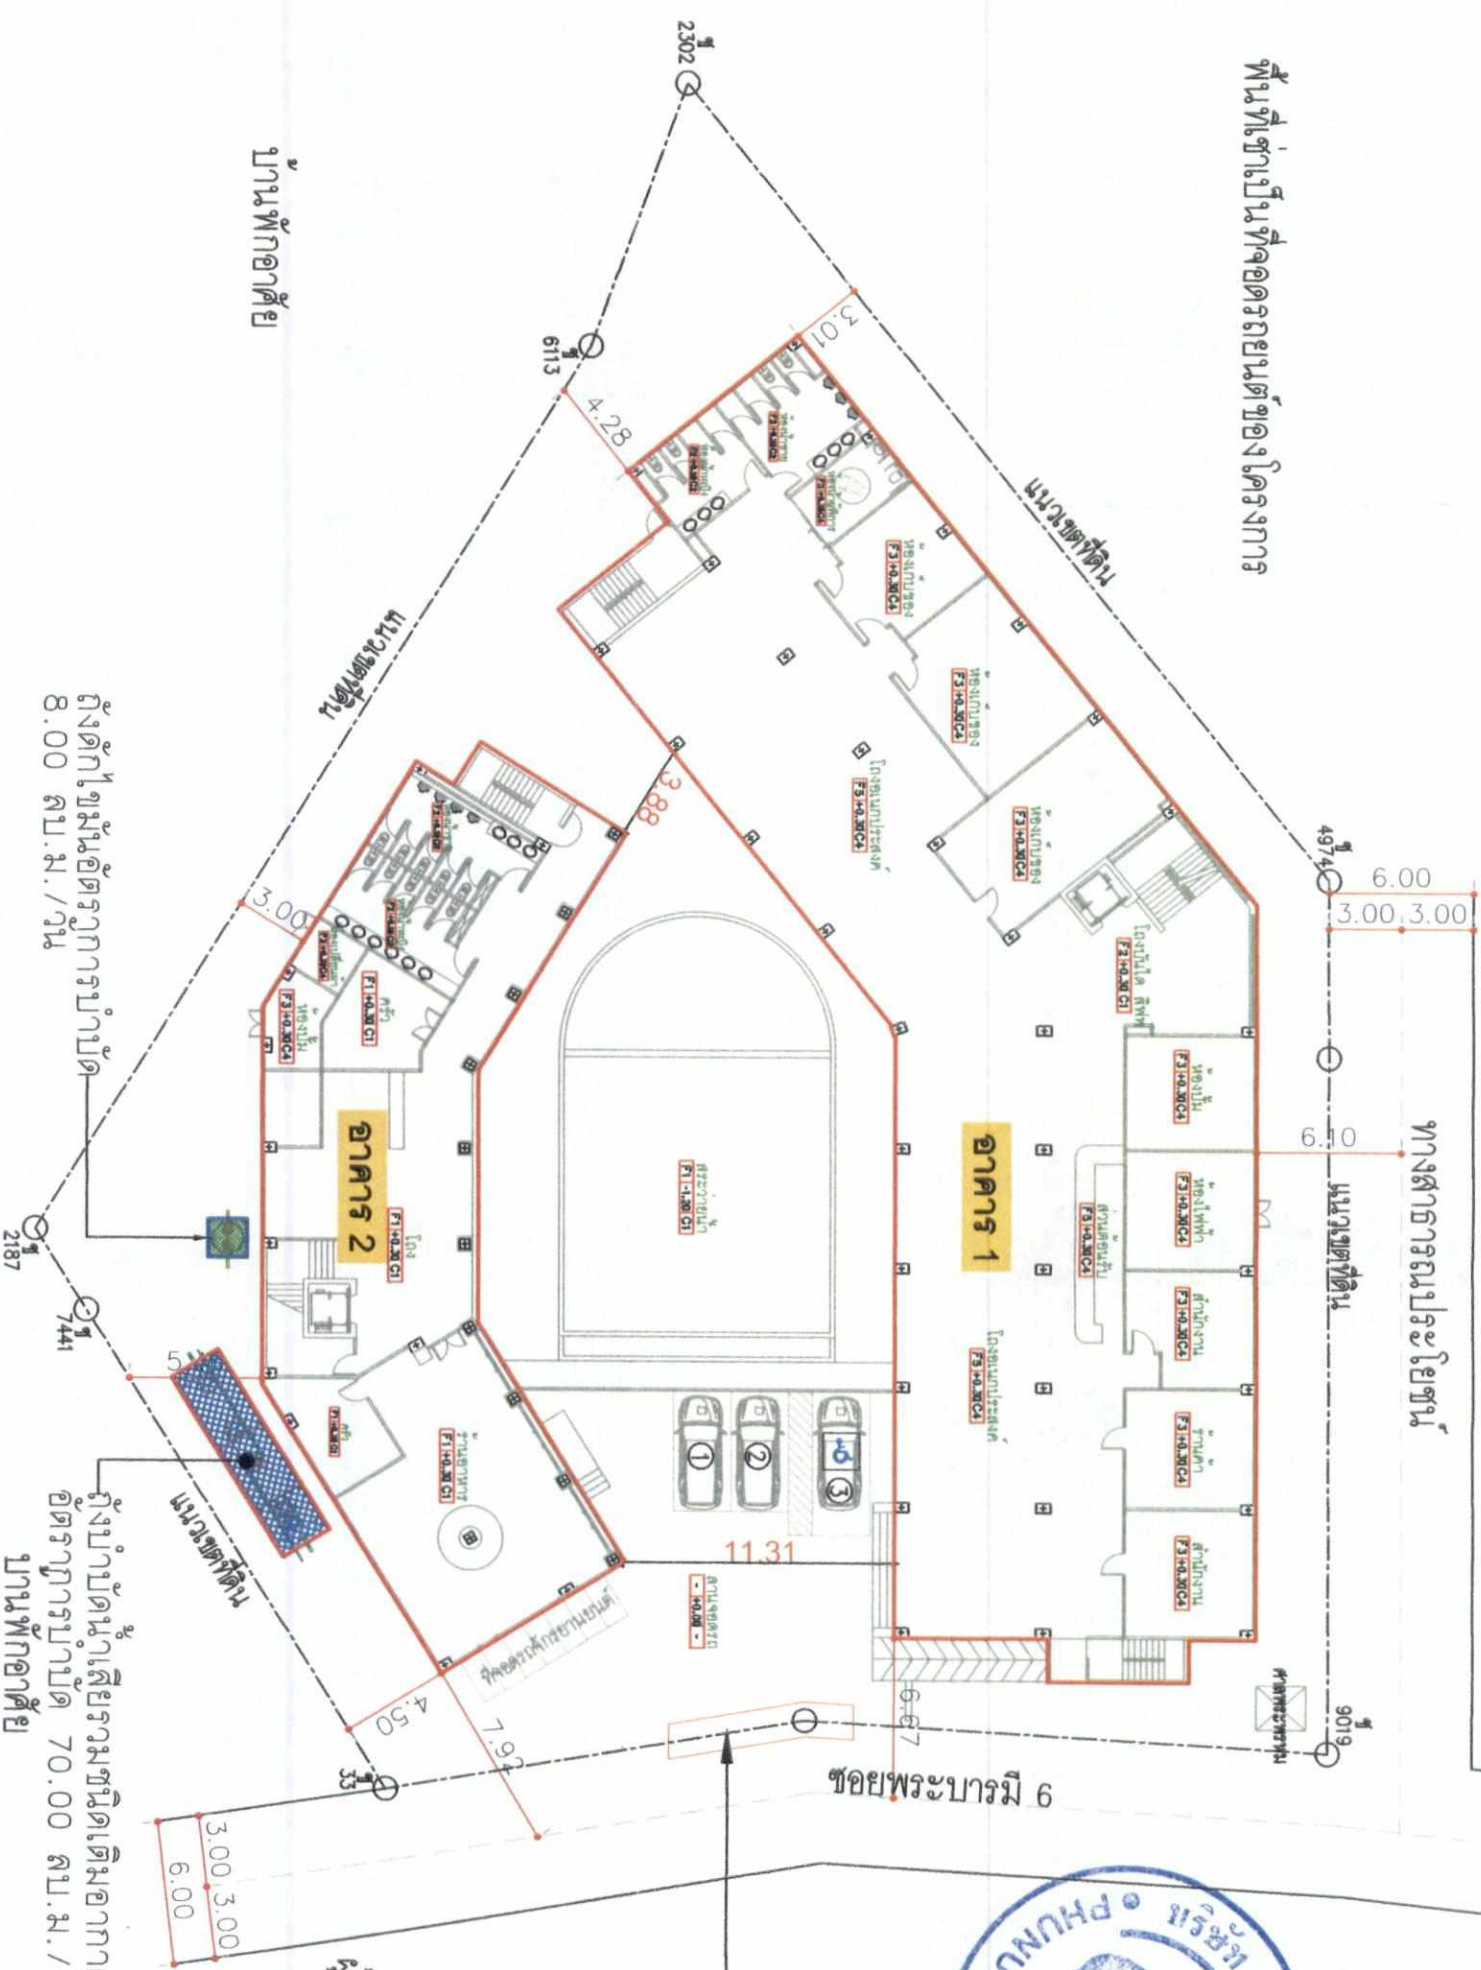
รูปที่ 3 ผังบริเวณของโครงการ

สัญลักษณ์	รายละเอียด
XXX	ระยะห่างระหว่างอาคาร
X.XX	ระยะร่นจากผนังอาคารถึงแนวเขตที่ดิน

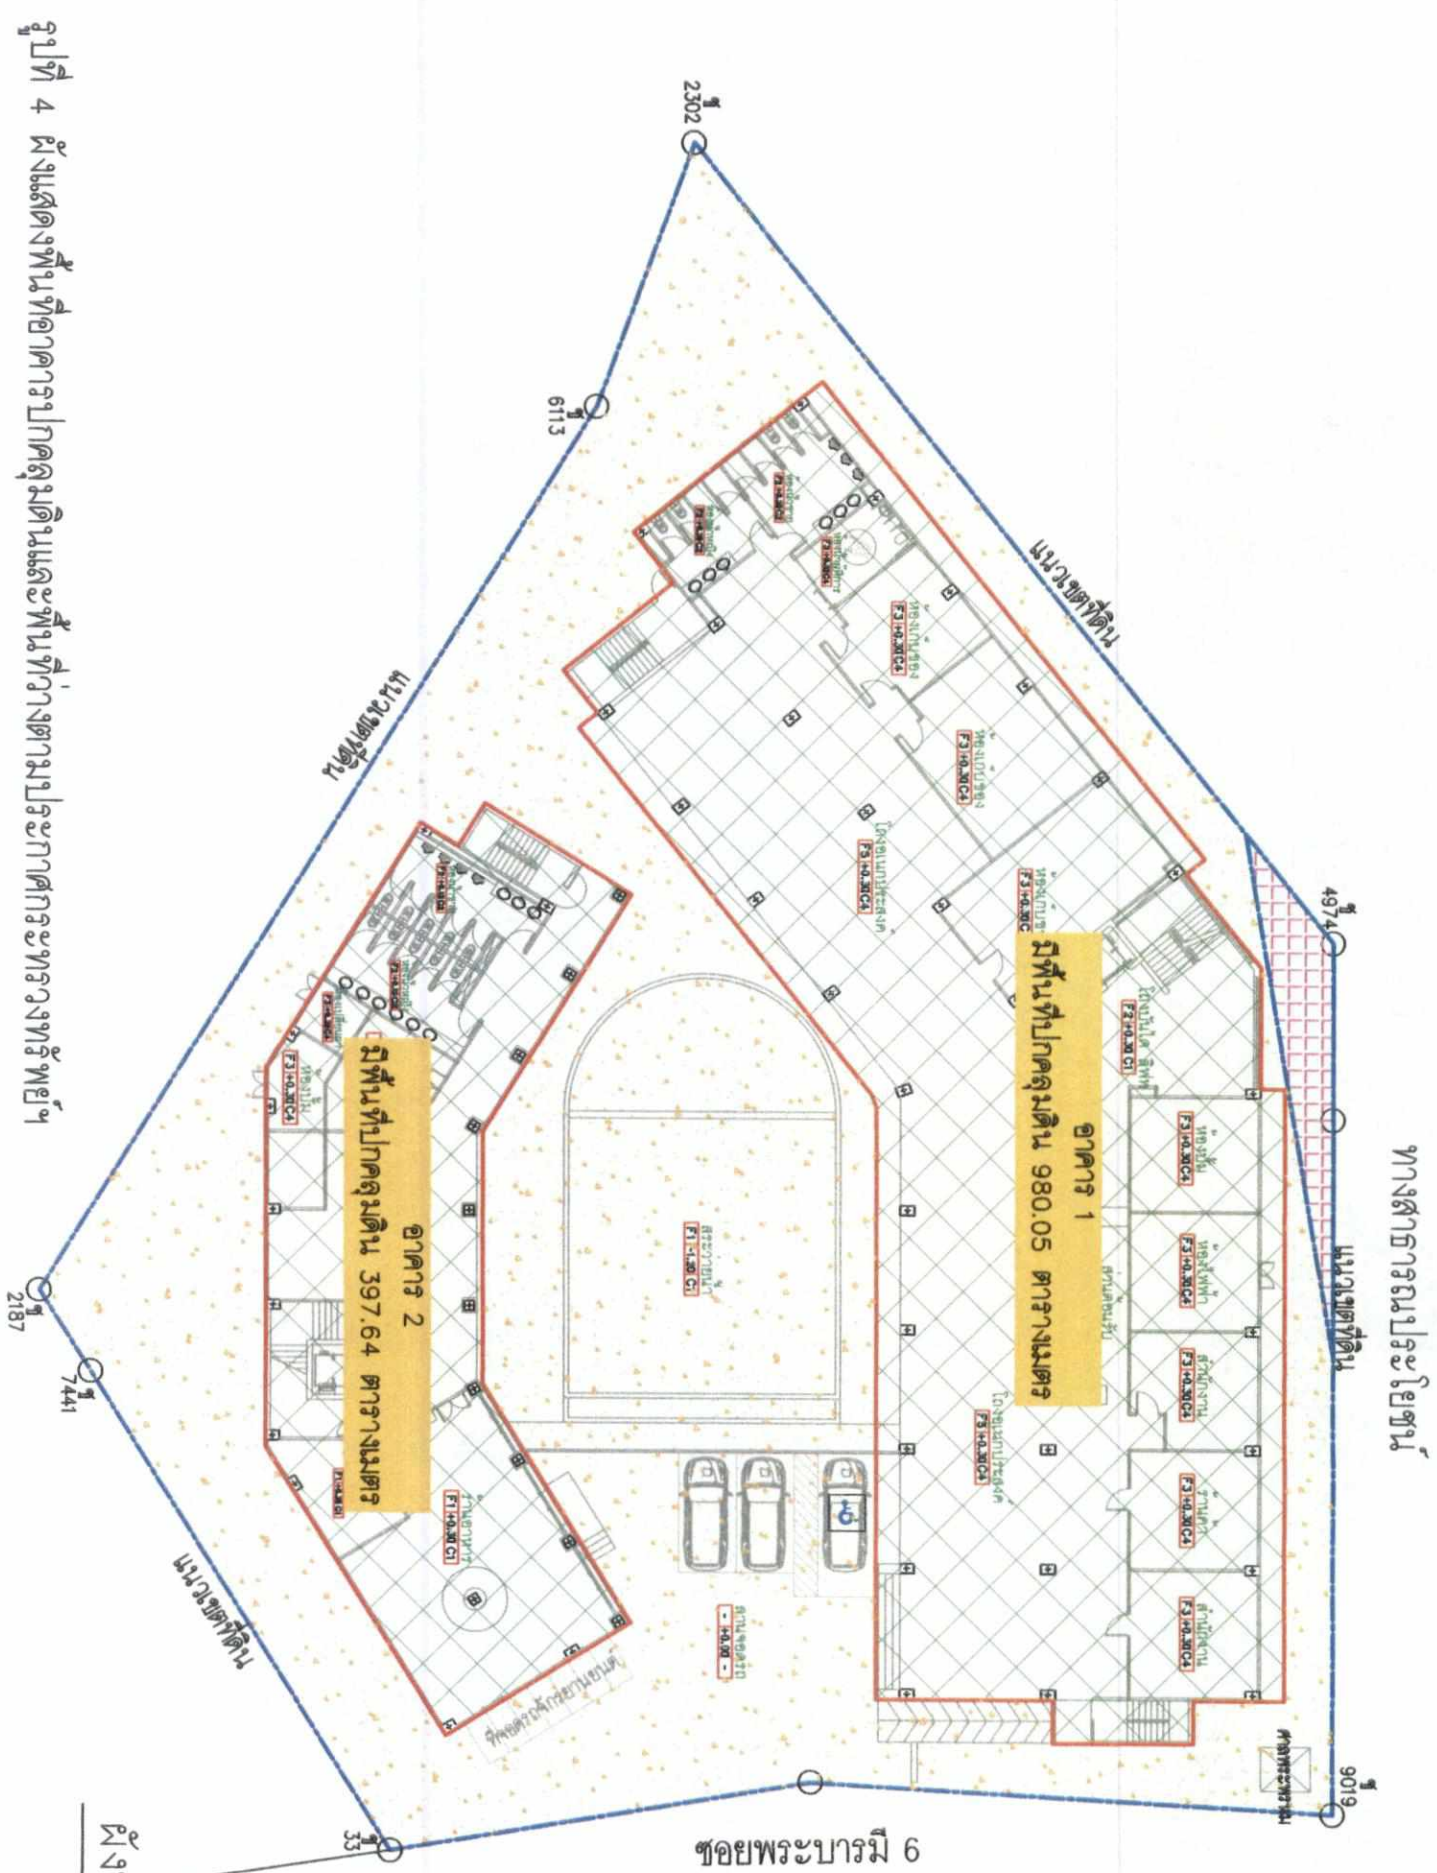
รูปที่ 4 แสดงผังพื้นที่อาคารปกคลุมดินและพื้นที่ว่างตามประกาศกระทรวงทรัพยากรธรรมชาติและสิ่งแวดล้อม

บริเวณที่	สัญลักษณ์	รายละเอียด	ขนาดพื้นที่ (ตร.ม.)	สัดส่วนร้อยละ	ข้อกำหนดตามประกาศฯ
2		พื้นที่อาคารปกคลุมดิน	1,377.69	58.47	ไม่เกินร้อยละ 70
		พื้นที่ว่างๆ	978.51	41.53	ไม่น้อยกว่าร้อยละ 30
		รวม	2,356.20	100.00	-
3		พื้นที่อาคารปกคลุมดิน	0.00	0.00	ไม่เกินร้อยละ 70
		พื้นที่ว่างๆ	31.80	100.00	ไม่น้อยกว่าร้อยละ 30
		รวม	31.80	100.00	-

ผังพื้นที่ว่างและพื้นที่ปกคลุมดินตามประกาศฯ

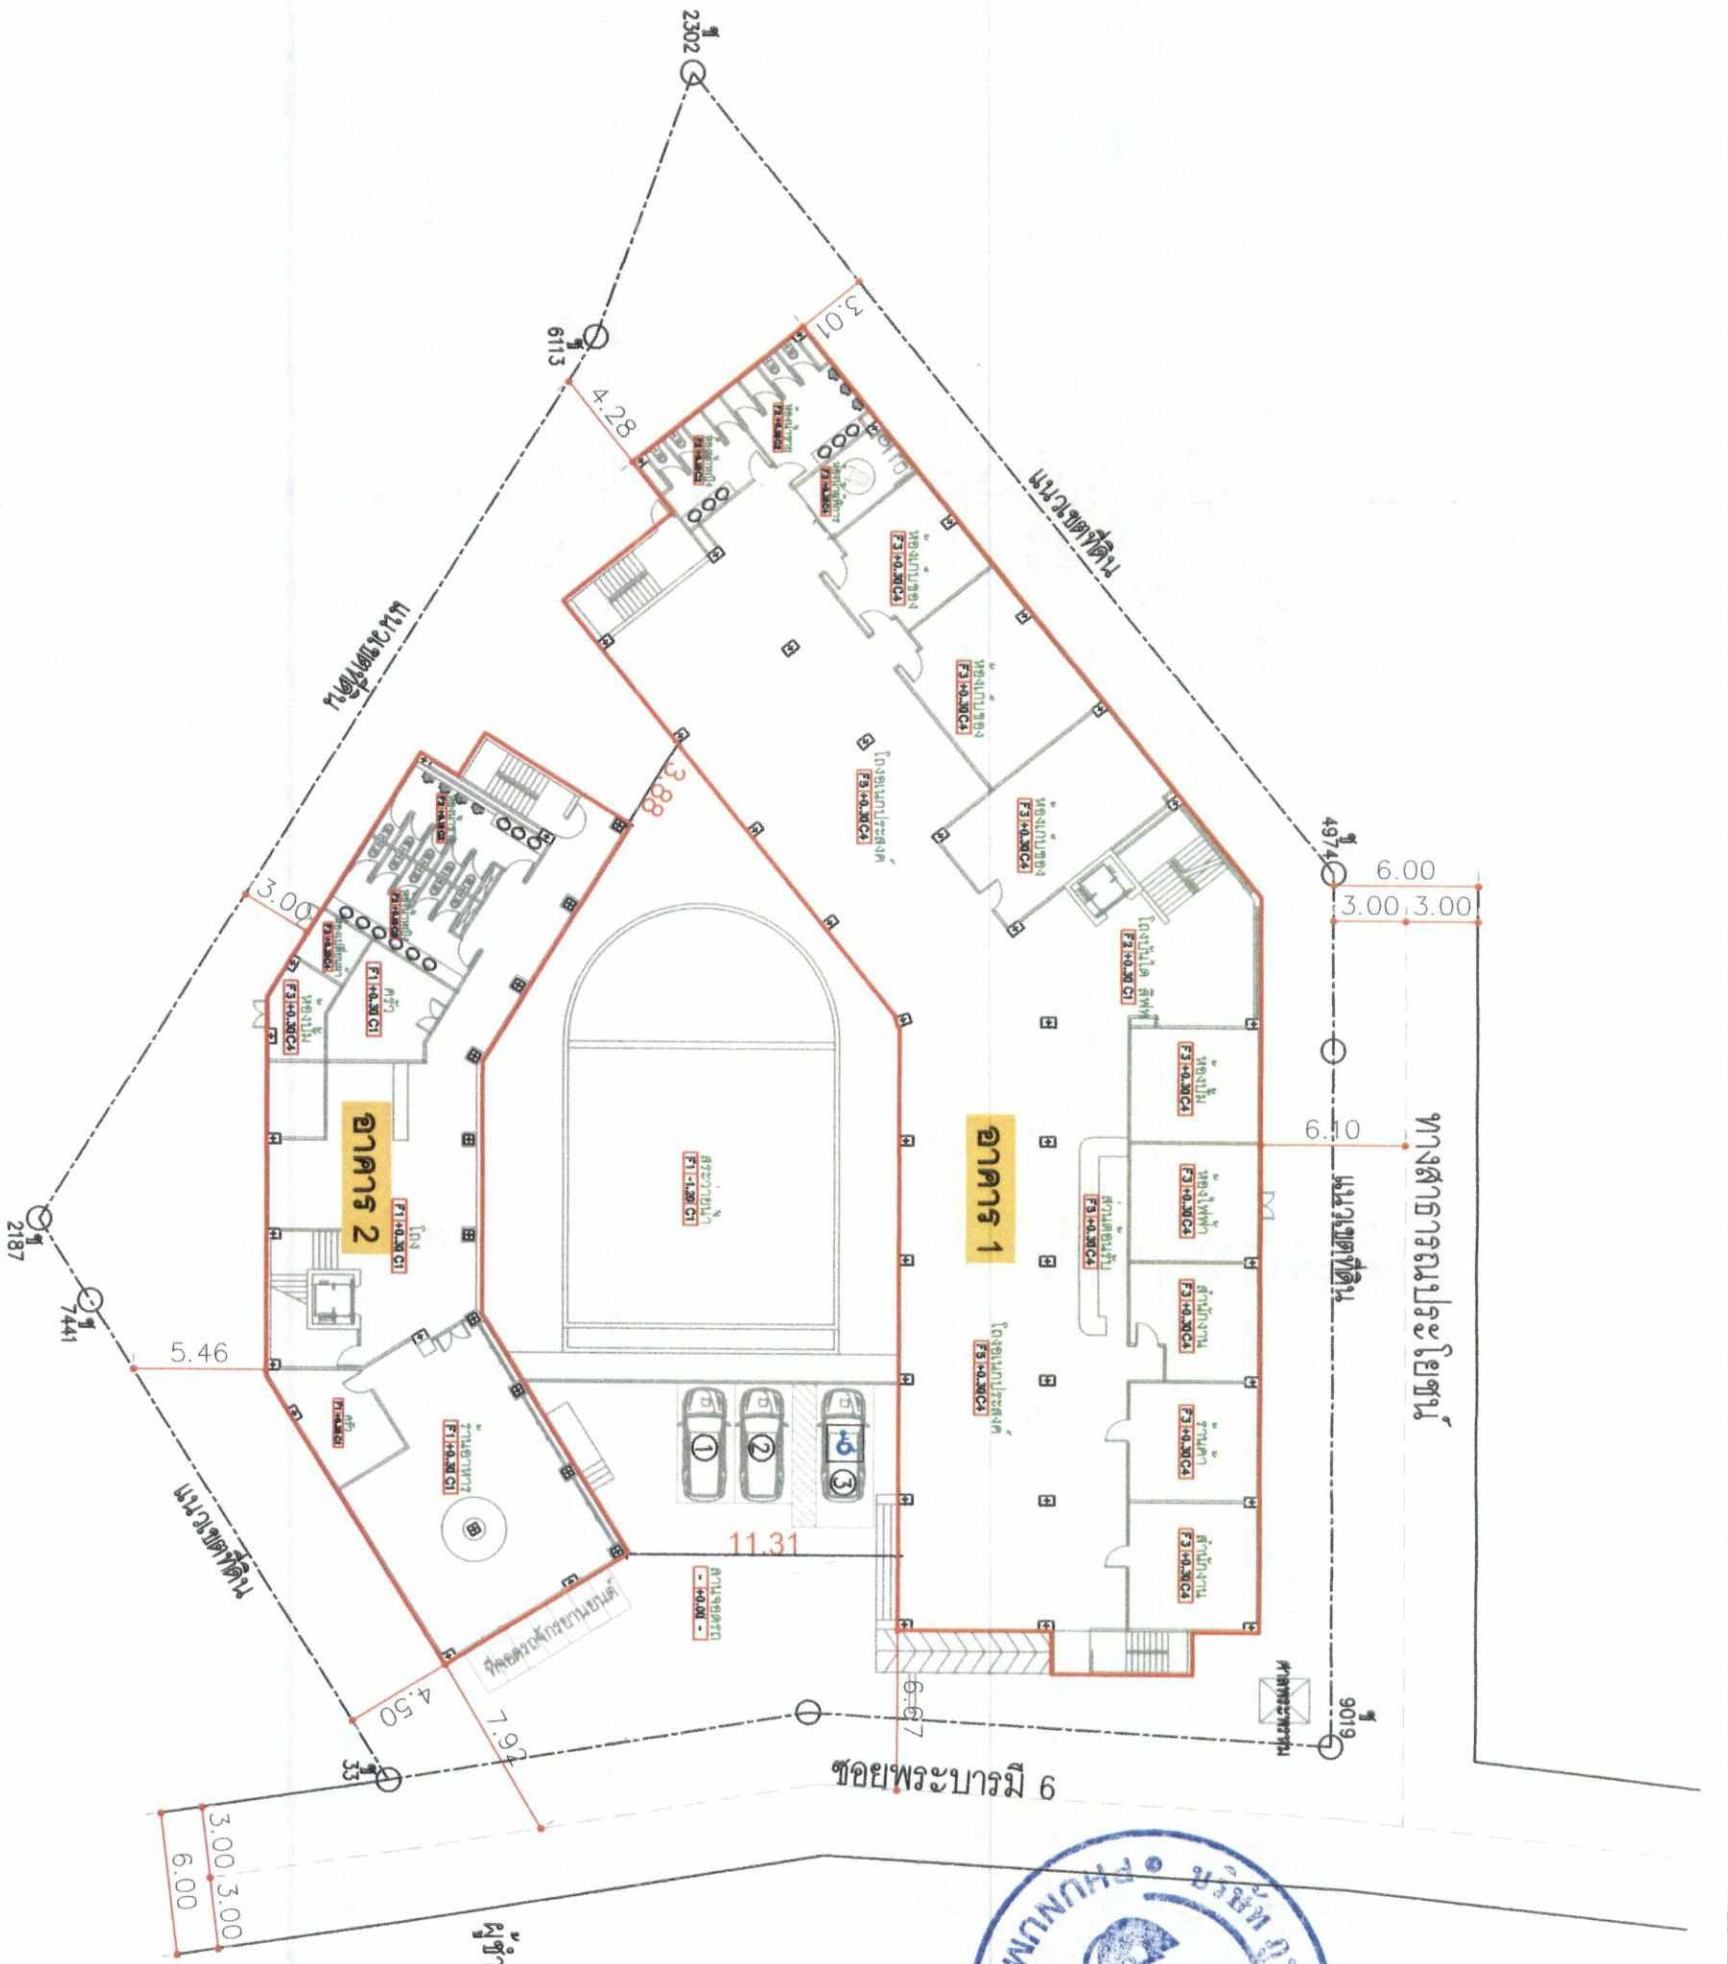
รูปที่ 5 ผังระวางอาคาร

สัญลักษณ์	รายละเอียด
X	ระยะระหว่างอาคาร
XX	ระยะจากผนังอาคารถึงแนวเขตที่ดิน

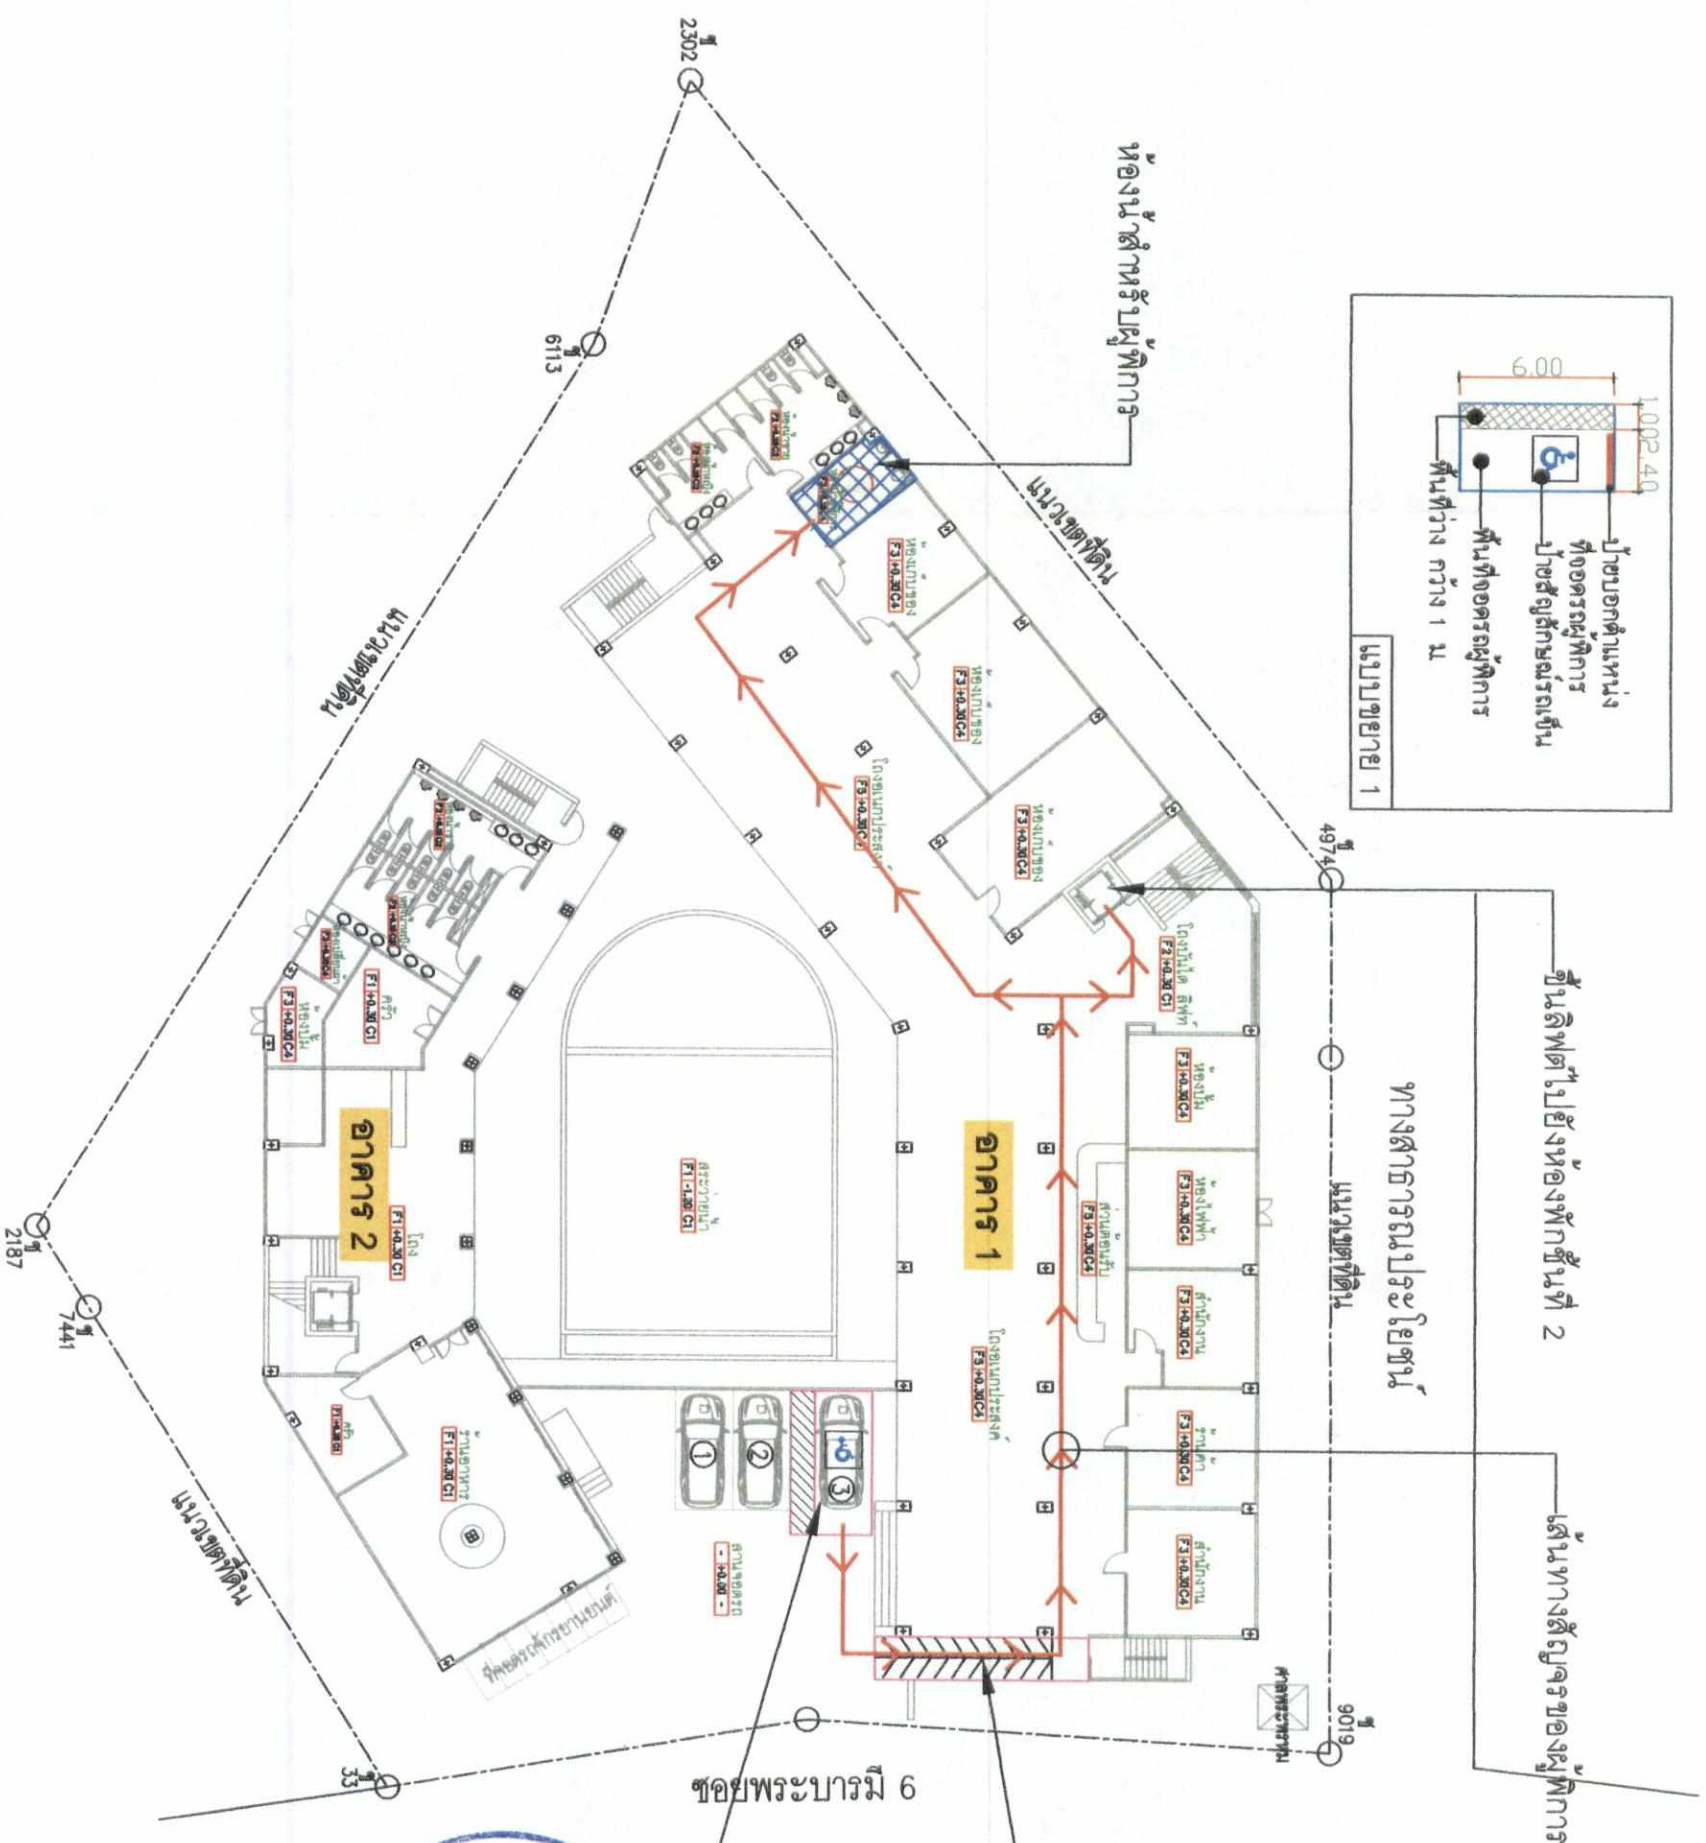
รูปที่ 6 แผนผังผังสิ่งอำนวยความสะดวกสำหรับผู้พิการหรือทุพพลภาพ และคนชรา

ผู้ซึ่งอำนวยความสะดวกแก่ผู้พิการ
SCALE 1:300

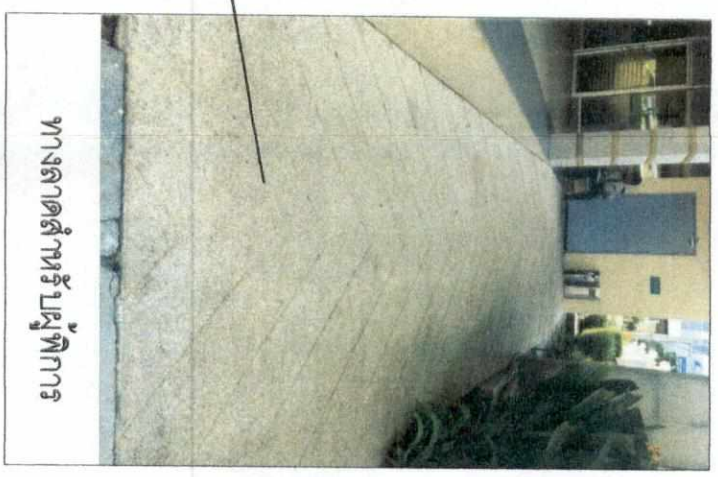
ที่จอดรถยนต์ผู้พิการ จำนวน 1 คัน
(ดูแบบขยาย 1)
ลงชื่อ... (นายสุชาติ หิรัญย์กนกกุล)
(นายสุชาติ หิรัญย์กนกกุล)
เจ้าพนักงานโครงการ/กรรมการผู้จัดการ บริษัท ภูวนิภัย จำกัด
กันยายน 2562
ลงชื่อ... (นายปภากร บังพูนผล)
(นายปภากร บังพูนผล)
ผู้อำนวยการสิ่งมรดกโลก/ บริษัท ไปรษณีย์ไทย จำกัด
กันยายน 2562

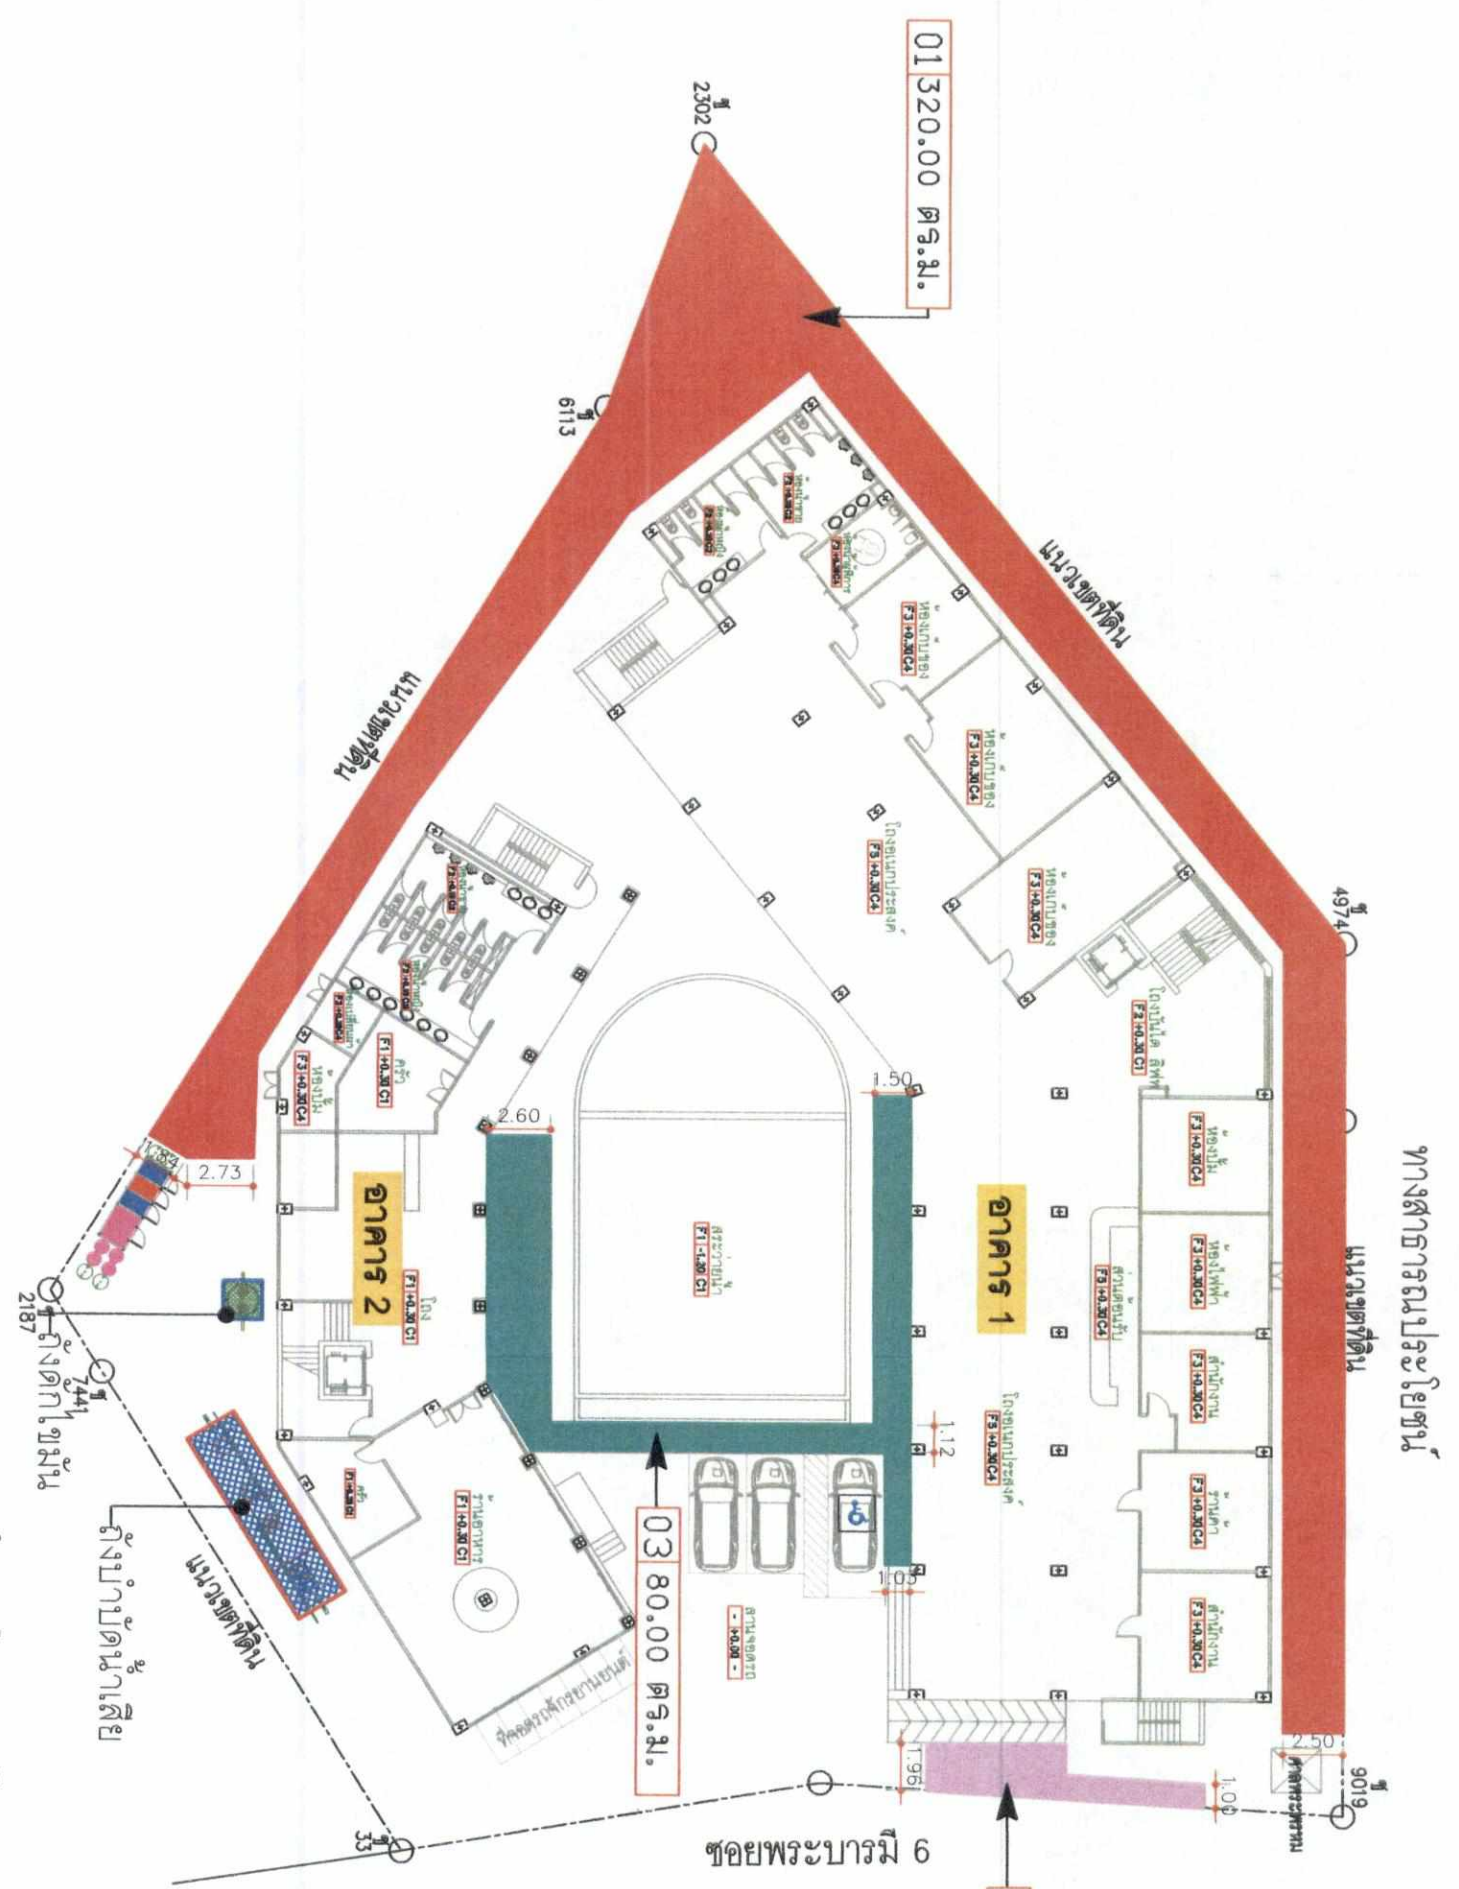
รูปที่ 7 ผังพื้นที่สีเขียวรวมของโครงการ

พื้นที่สีเขียวรวม

รายละเอียด	ขนาดพื้นที่
พื้นที่สีเขียวชั้นล่าง	420.00 ตร.ม.

01	320.00 ตร.ม.
02	20.00 ตร.ม.
03	80.00 ตร.ม.

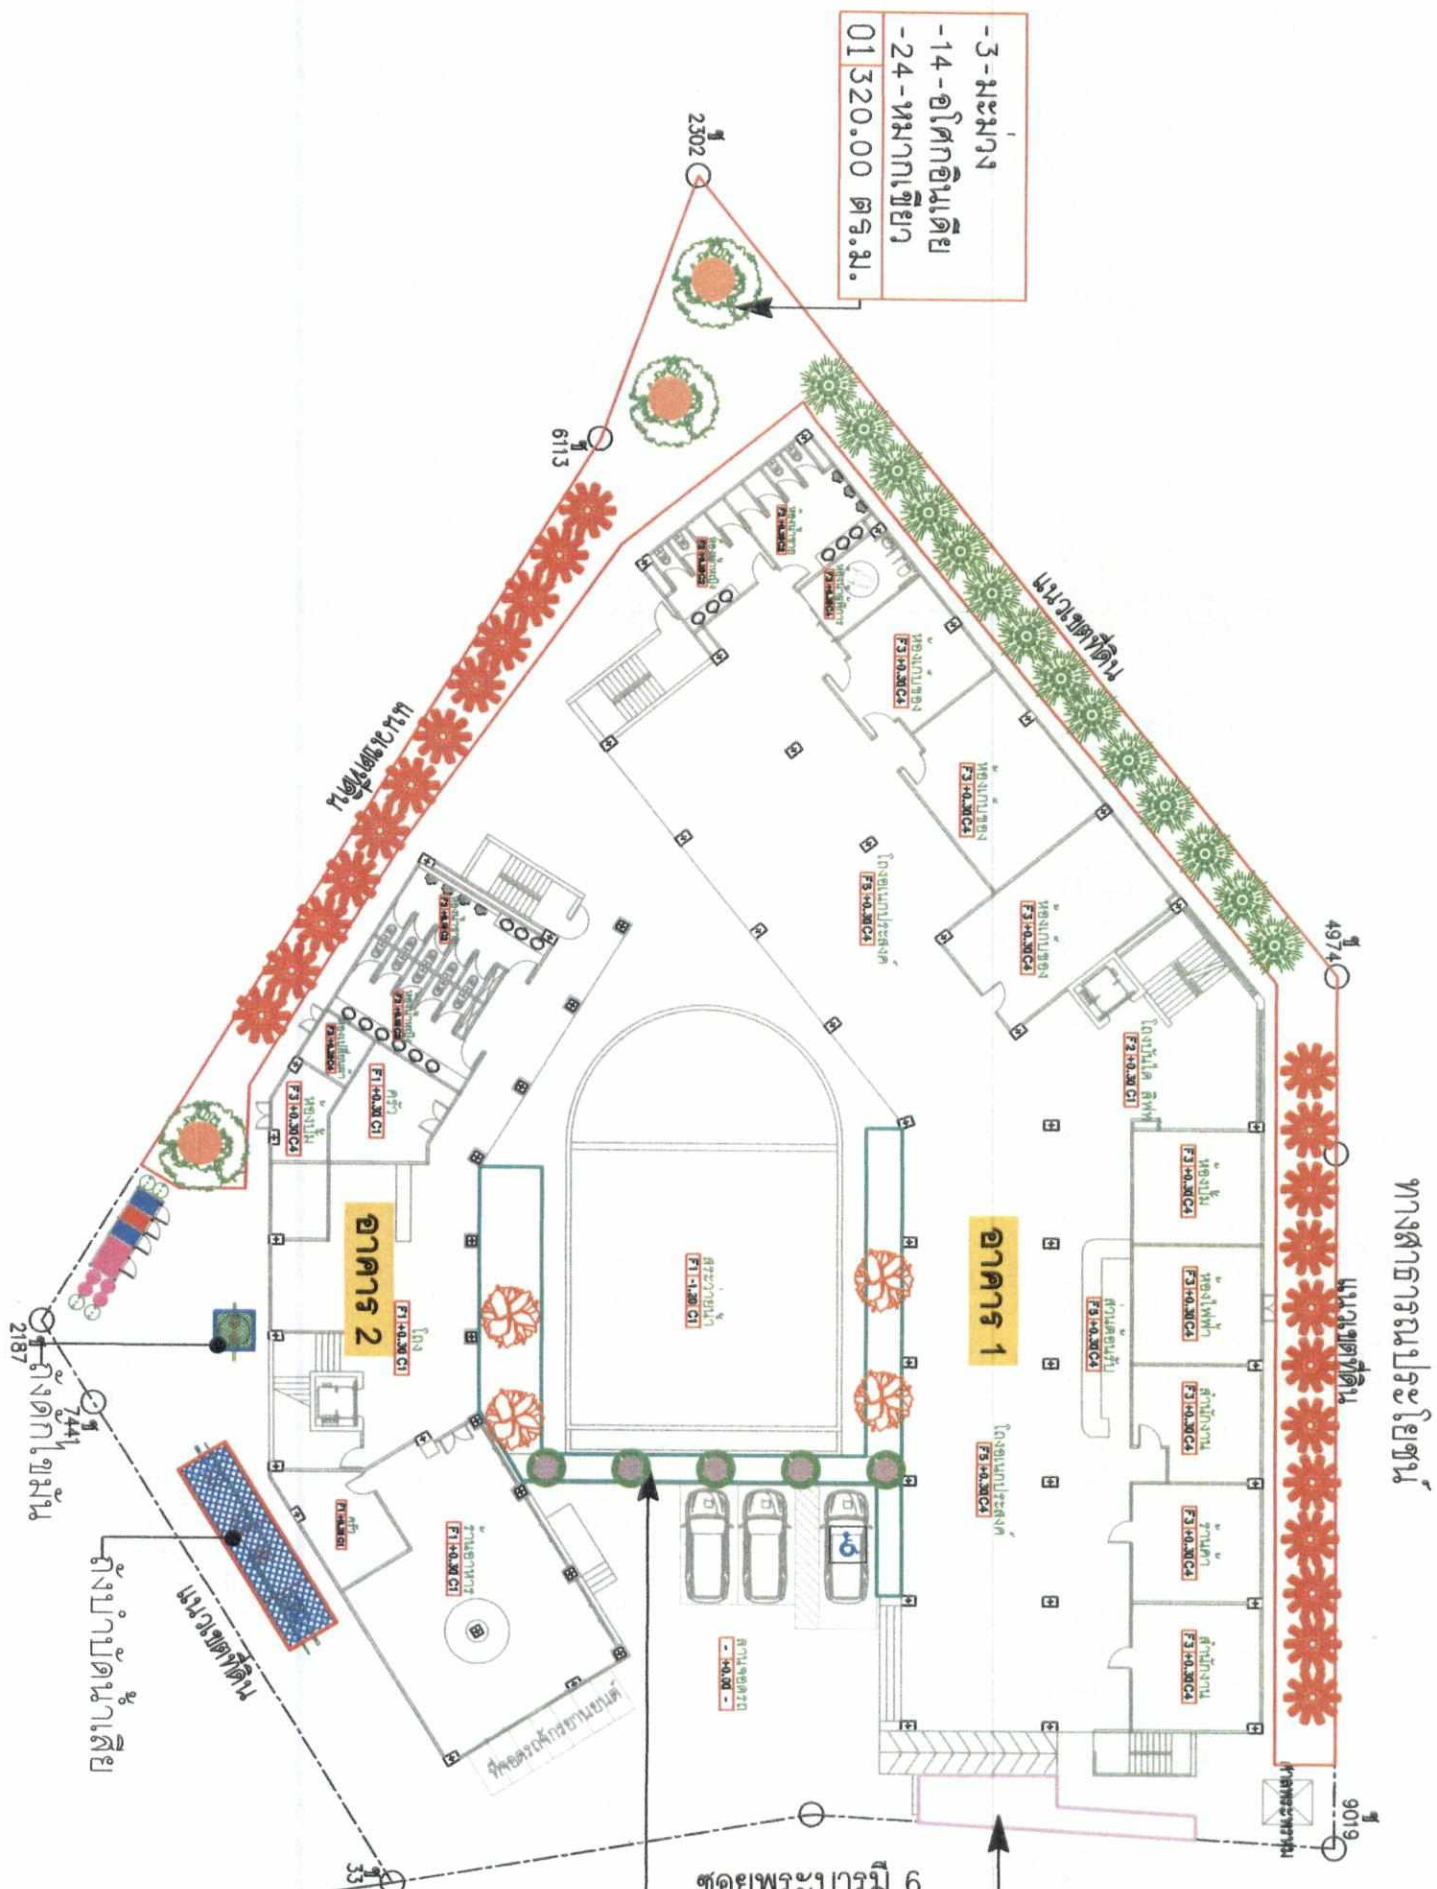
รายละเอียด	ขนาดพื้นที่
พื้นที่สีเขียวรวม	420.00 ตร.ม.
พื้นที่สีเขียวยั่งยืน	364.36 ตร.ม.

ต้นไม้	สัญลักษณ์	ชื่อ/ชื่อวิทยาศาสตร์	รัศมีทรงพุ่ม (ม.)	ความสูง (ม.)	พื้นที่ (ตร.ม.)
24		พญาใบชบา Pythosperma macarthurii H. Wendl.	1.50	7.07	169.88
5		ป่าดงพญาไฟ Wodyetia bifurcata A.K. Irvine	1.00	3.14	15.70
4		สีเสียด Plumeria alba L.	2.00	12.58	50.24
14		อินทนิลเขียว Polyalthia longifolia	1.00	3.14	43.98
3		มะม่วง Mangifera indica L.	3.00	28.28	84.78
รวม	51	รวมพื้นที่ปลูกไม้ยืนต้นทั้งหมด			364.36
