เรื่อง แจ้งผลการพิจารณารายงานการประเมินผลกระทบสิ่งแวดล้อมโครงการโรงแรม กะหลิม รีสอร์ท
(เปลี่ยนการใช้อาคาร) ของบริษัท ภูน้ำเกียรติ จำกัด

มาตรการป้องกันและแก้ไขผลกระทบสิ่งแวดล้อม และมาตรการติดตามตรวจสอบผลกระทบสิ่งแวดล้อม
ที่ โครงการ โรงแรม กะหลิม รีสอร์ท (เปลี่ยนการใช้อาคาร)
ของ บริษัท ภูน้ำเกียรติ จำกัด ต้องยึดถือปฏิบัติอย่างเคร่งครัด

ตารางที่ 1 ผลกระทบสิ่งแวดล้อมที่สำคัญ มาตรการป้องกันและแก้ไขผลกระทบสิ่งแวดล้อม และมาตรการติดตามตรวจสอบผลกระทบสิ่งแวดล้อม โครงการ โรงแรม ทะเลหมอก รีสอร์ท (เปลี่ยนการใช้อาคาร) (ระยะดำเนินการ)

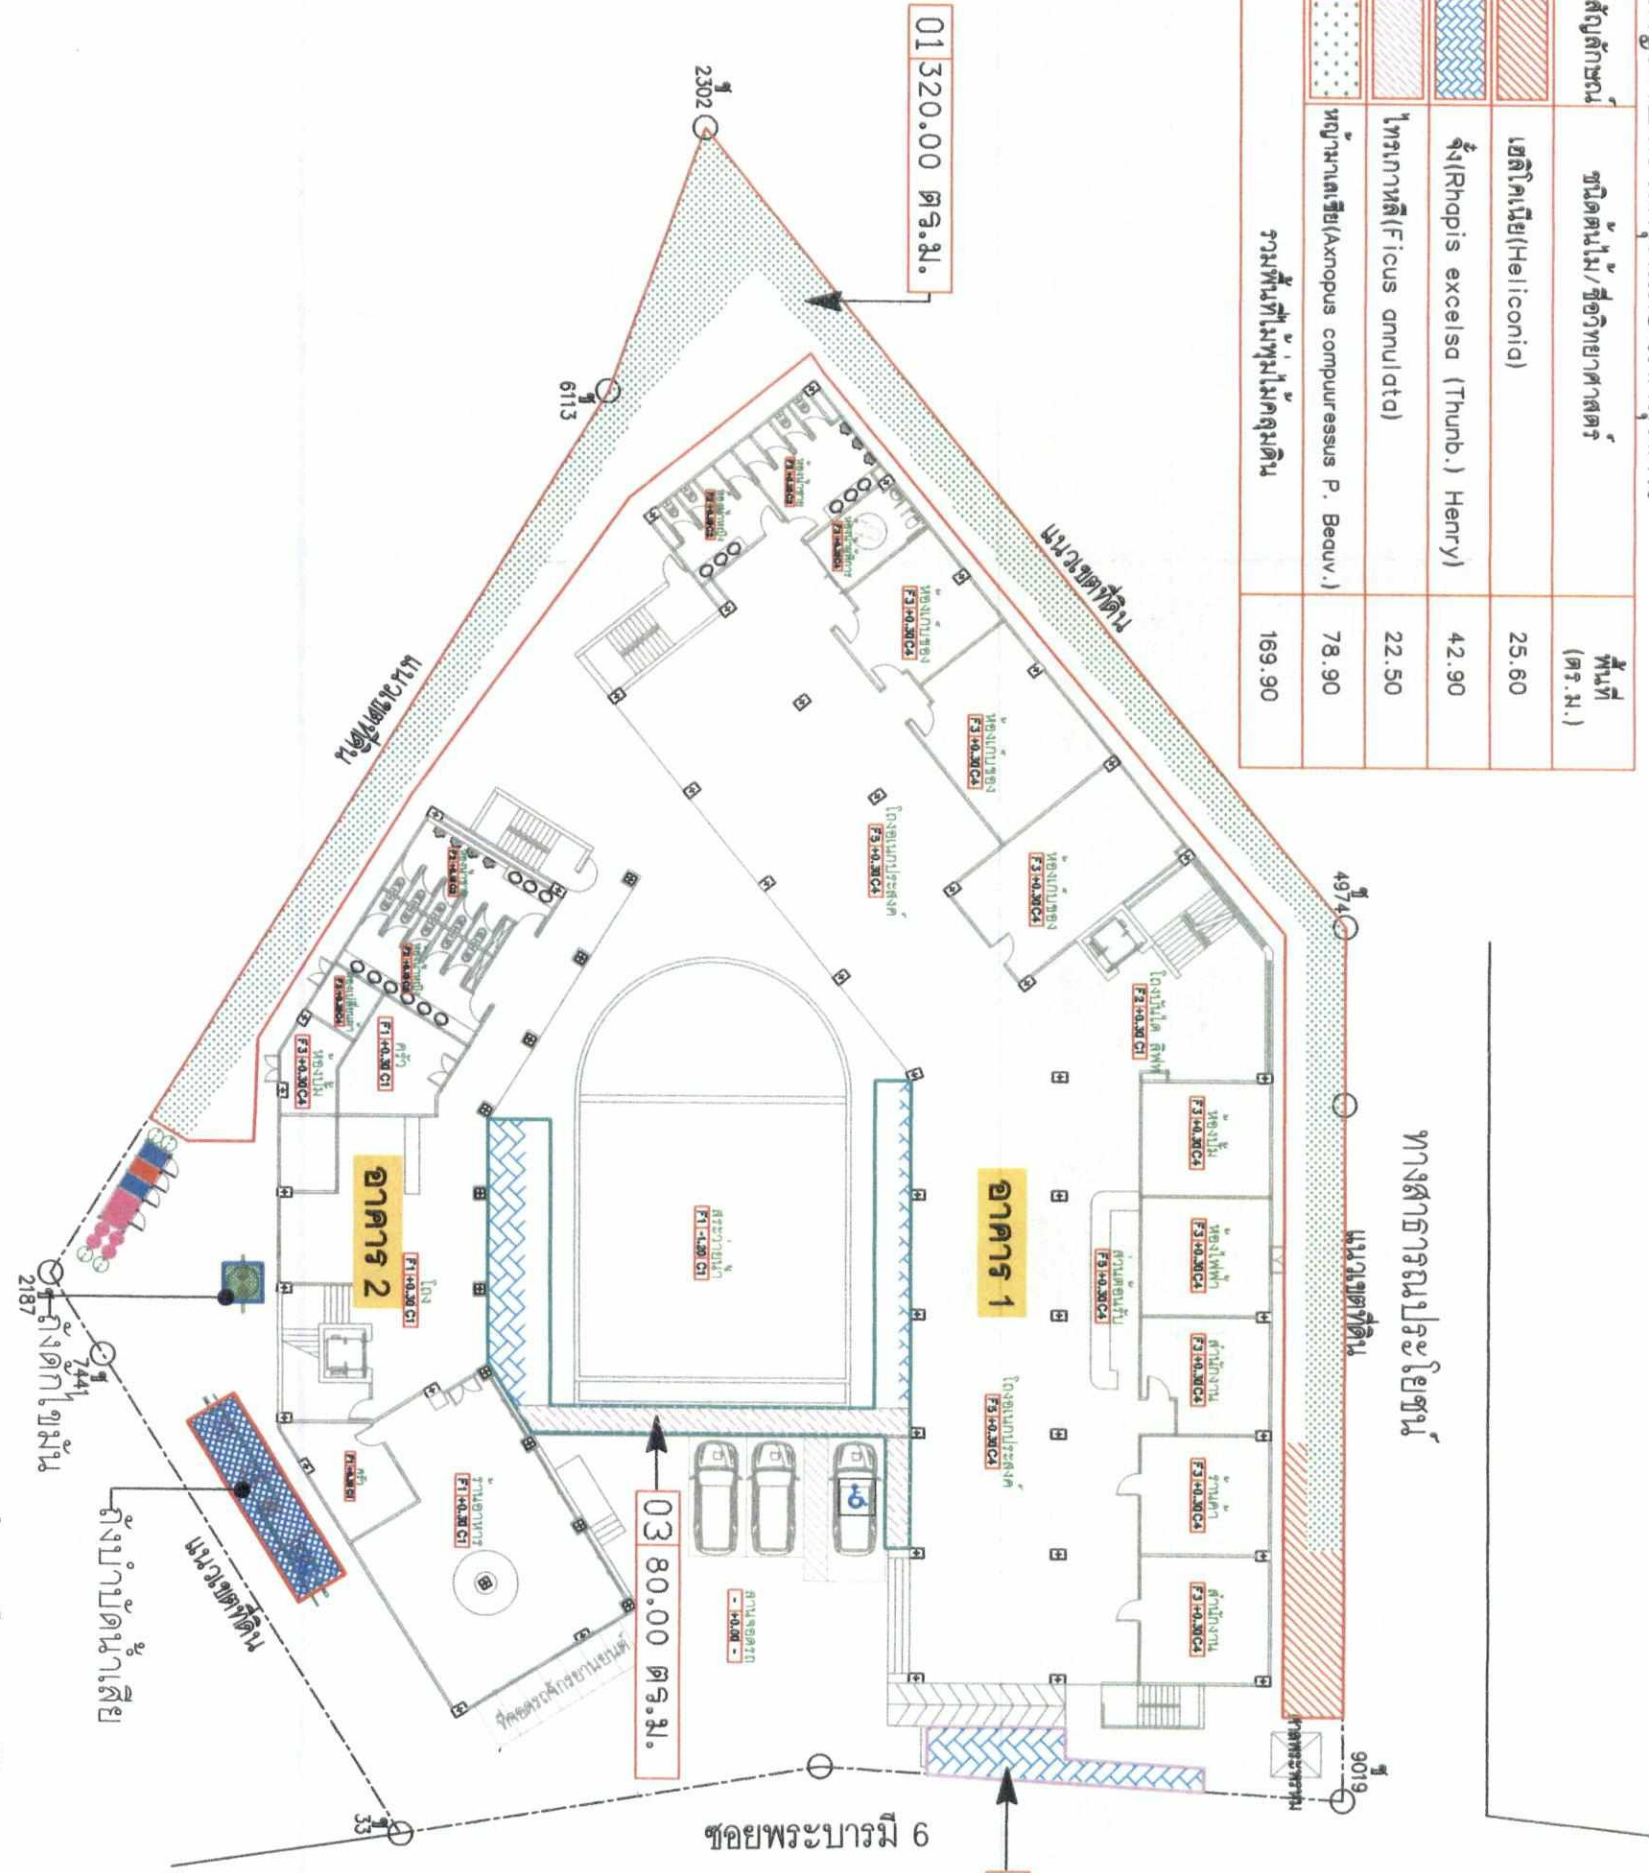
รูปที่ 9 ผังแสดงพื้นที่ปลูกไม้พุ่มและไม้คลุมดิน

สัญลักษณ์	ชนิดต้นไม้/ชื่อวิทยาศาสตร์	พื้นที่ (ตร.ม.)
	เฮลิโคเนีย (Heliconia)	25.60
	จิ้ง (Rhopis excelsa (Thunb.) Henry)	42.90
	ไทรเกาหลี (Ficus ornata)	22.50
	หญ้าม้าลาย (Axonopus compressus P. Beauv.)	78.90
รวมพื้นที่ไม้พุ่มไม้คลุมดิน		169.90

รายละเอียด	ขนาดพื้นที่
พื้นที่สีเขียวรวม	420.00 ตร.ม.
พื้นที่ไม้พุ่ม/คลุมดิน	169.90 ตร.ม.

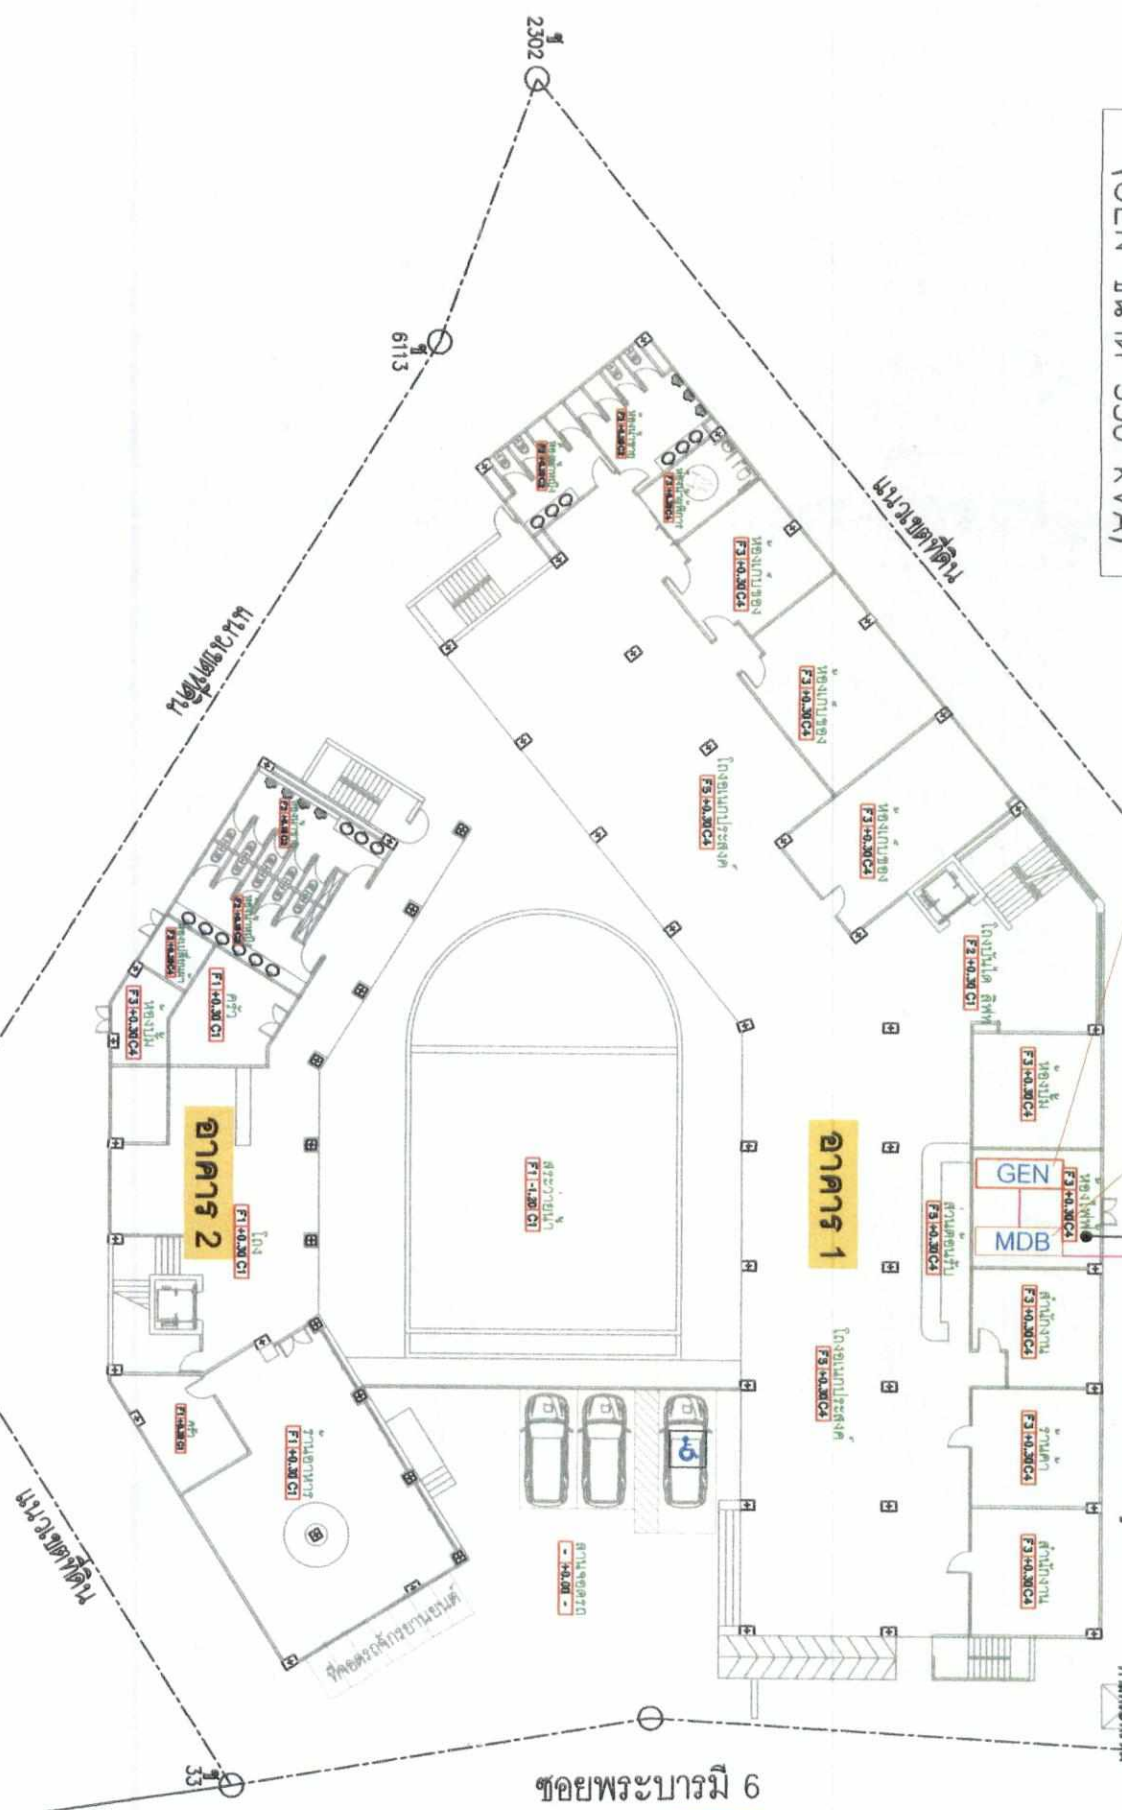
รูปที่ 10 ผังระบบไฟฟ้า

แนวสายไฟฟ้าของการไฟฟ้าฯ

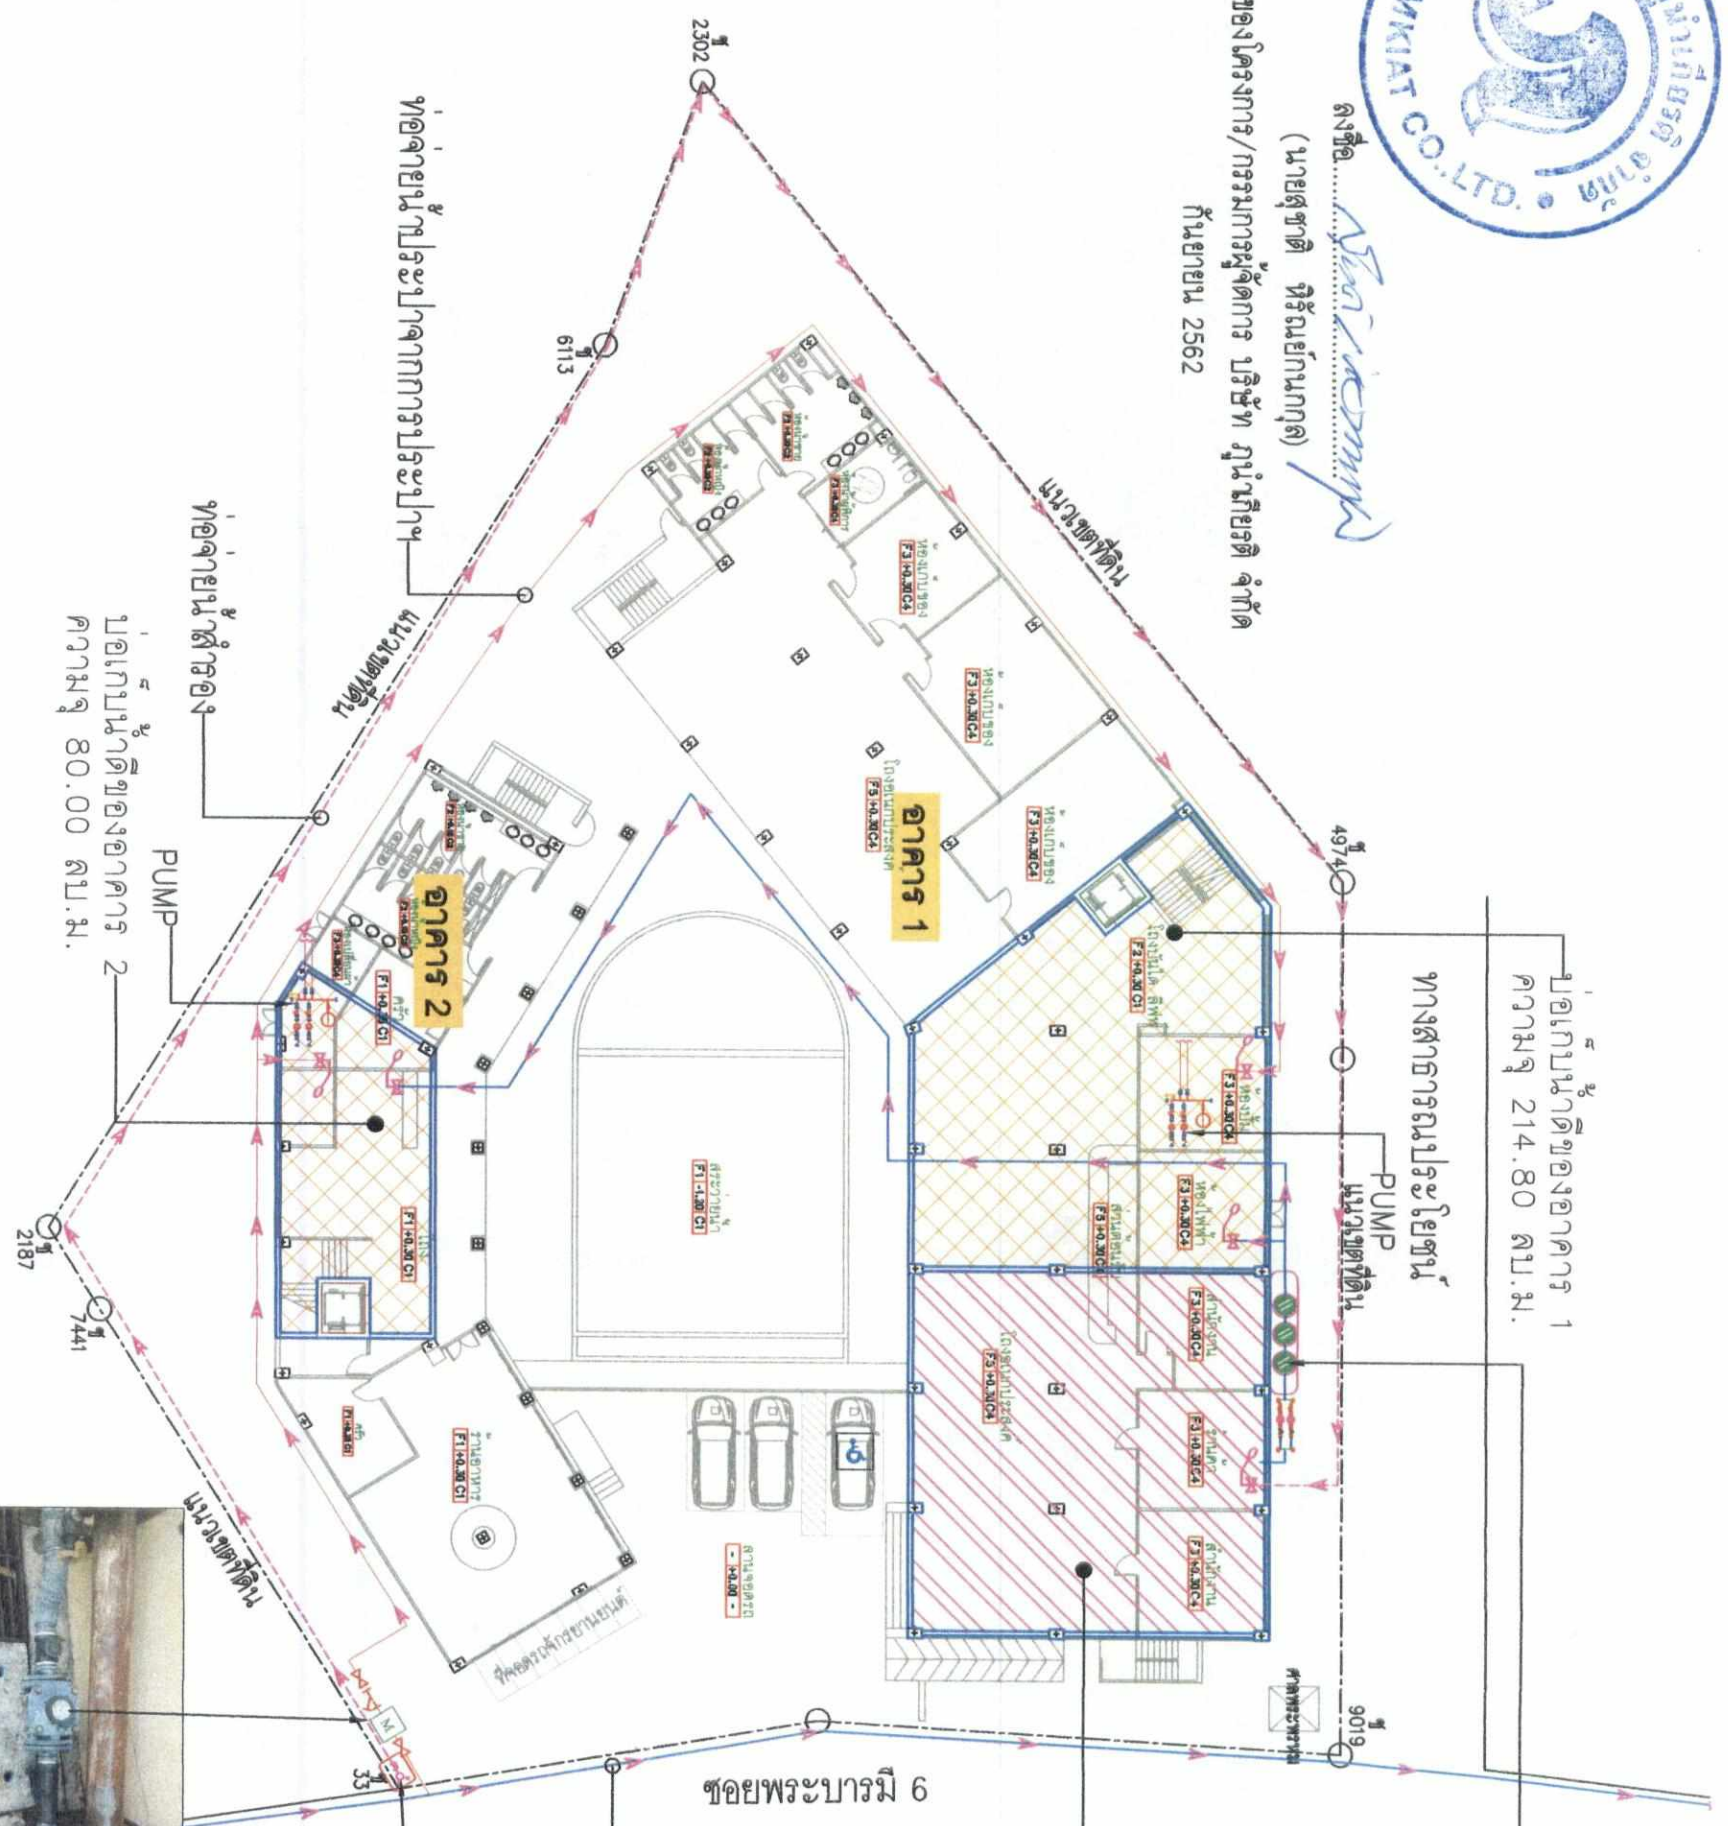
รูปที่ 11 ผังระบบน้ำใช้ของโครงการ

ถังเก็บน้ำดิบของอาคาร 1

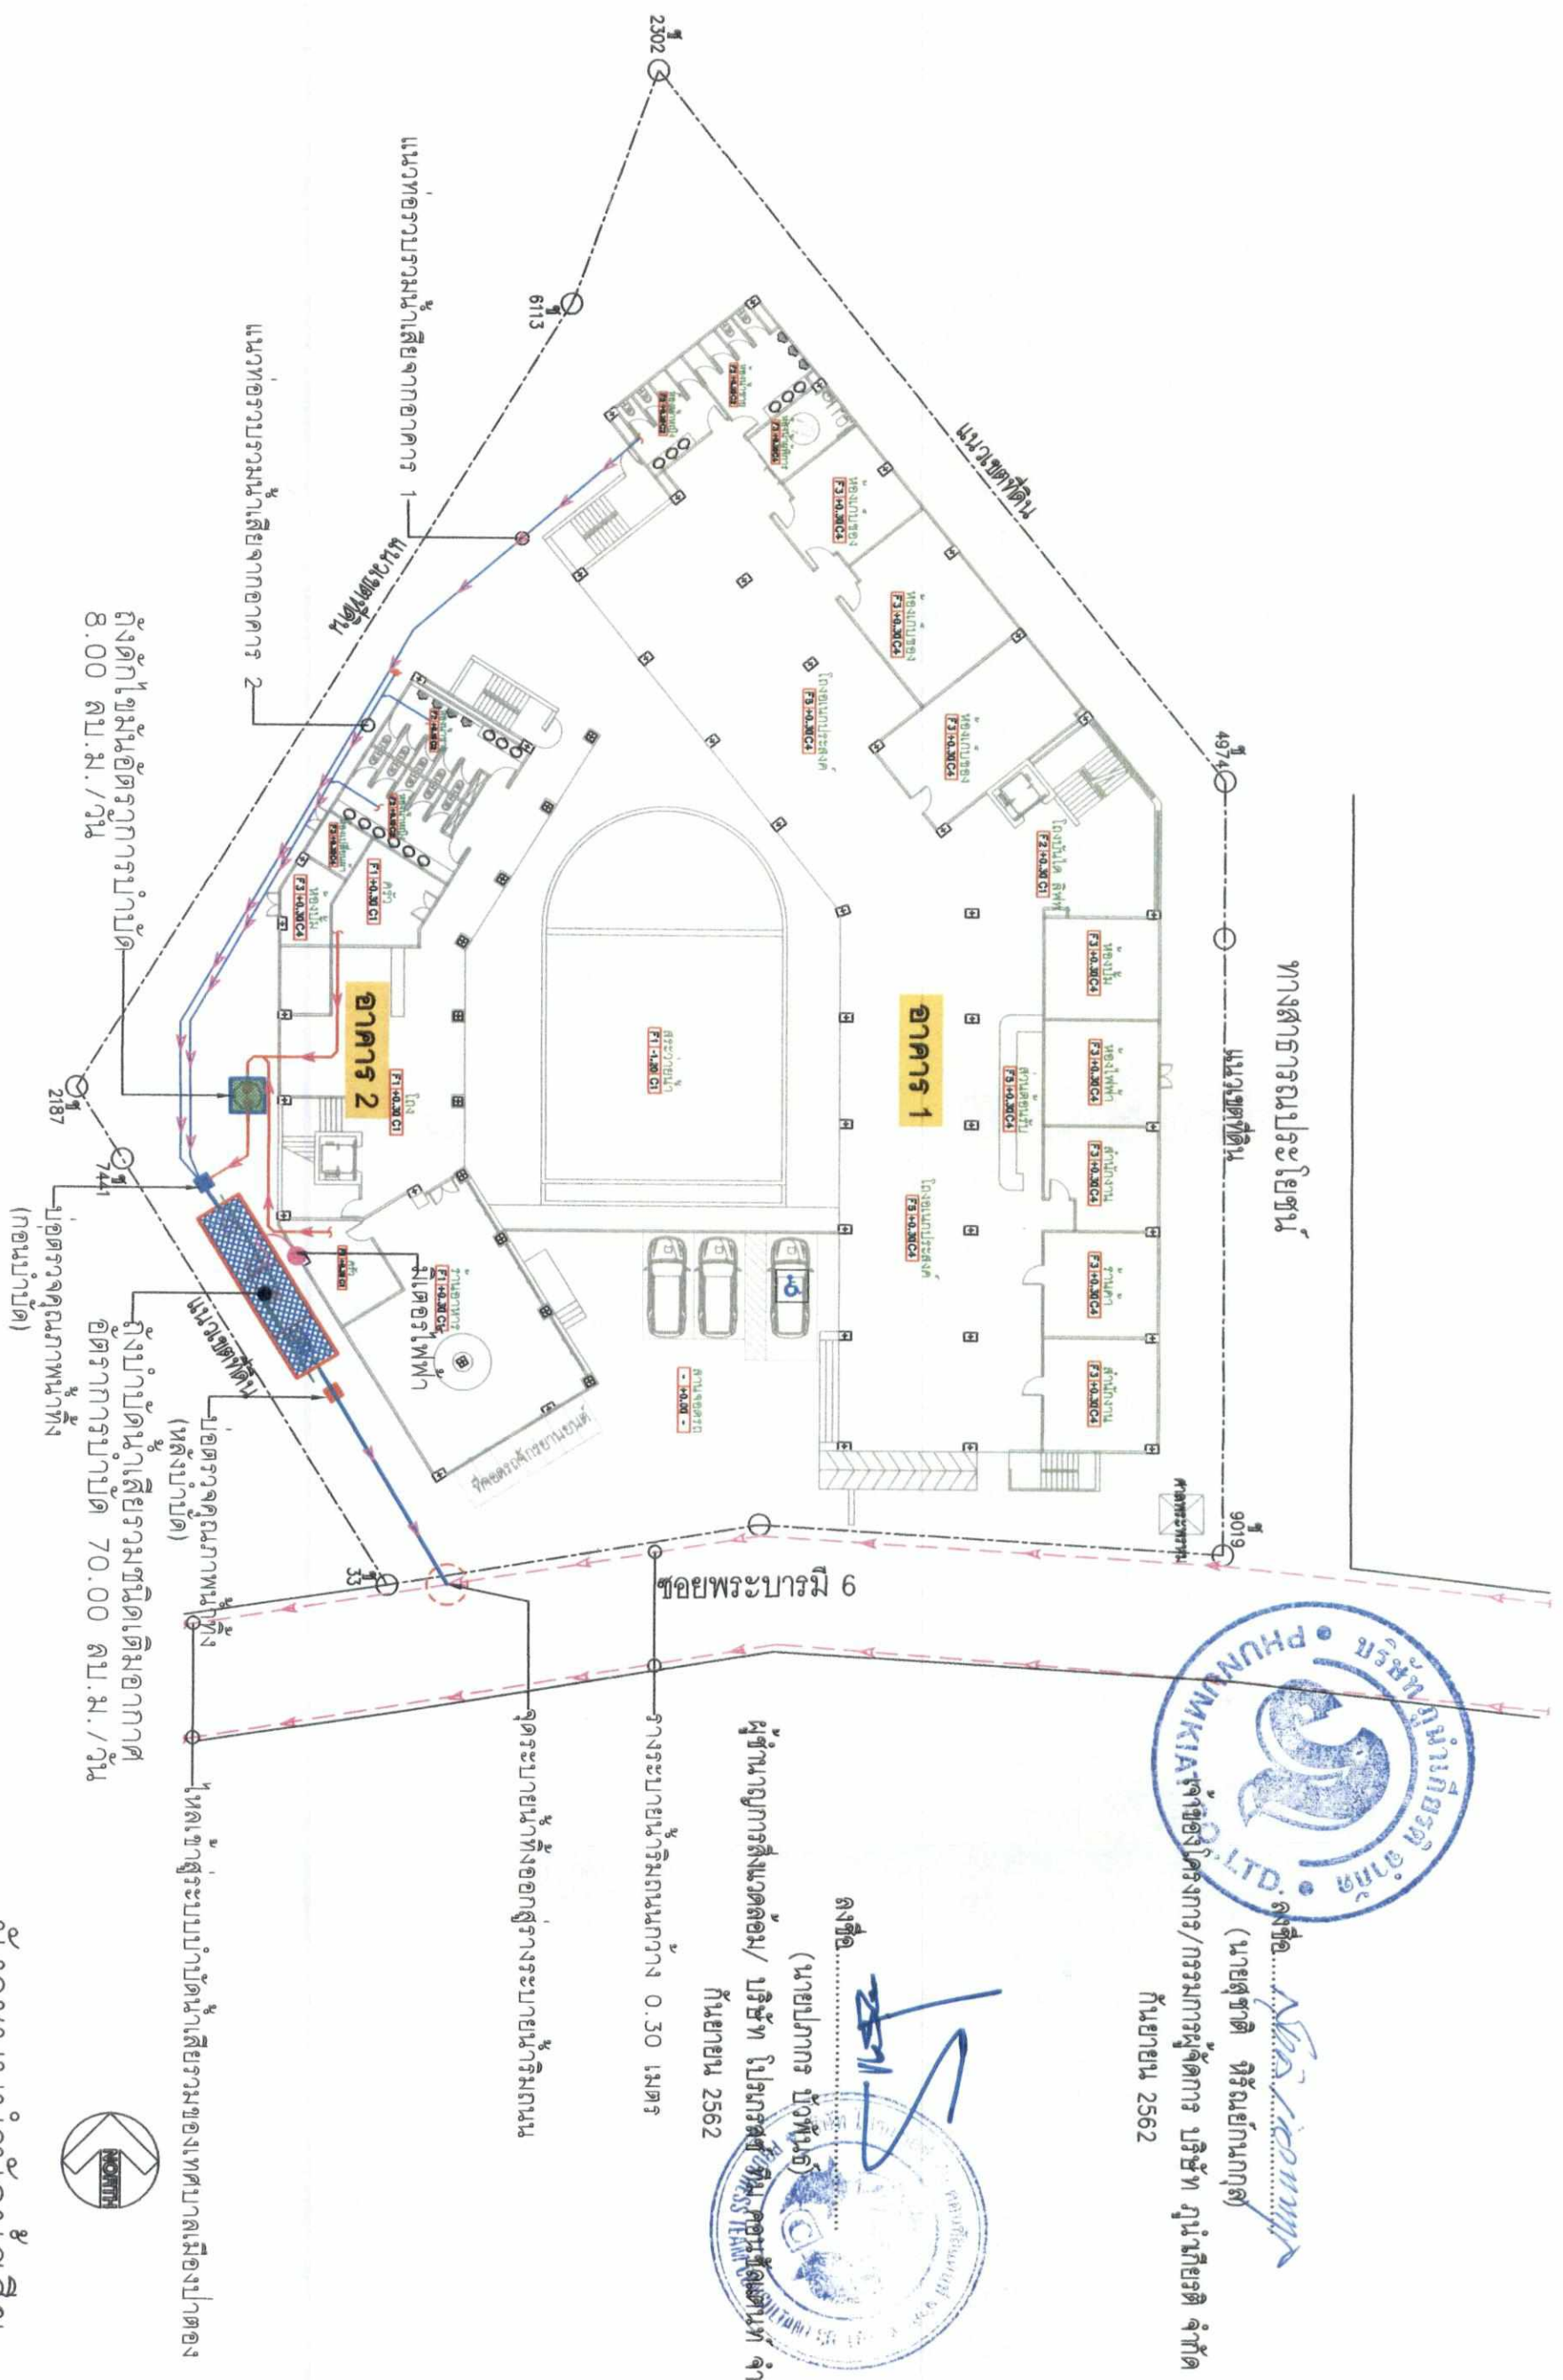
รูปที่ 12 ผังระบบบำบัดน้ำเสีย

DRAWING TITLE
 ผังระบบบำบัดน้ำเสีย
 CODE: D-18.01
 DRAWN: PH
 CHECK: PH
 SCALE: AS SHOWN
 95/106

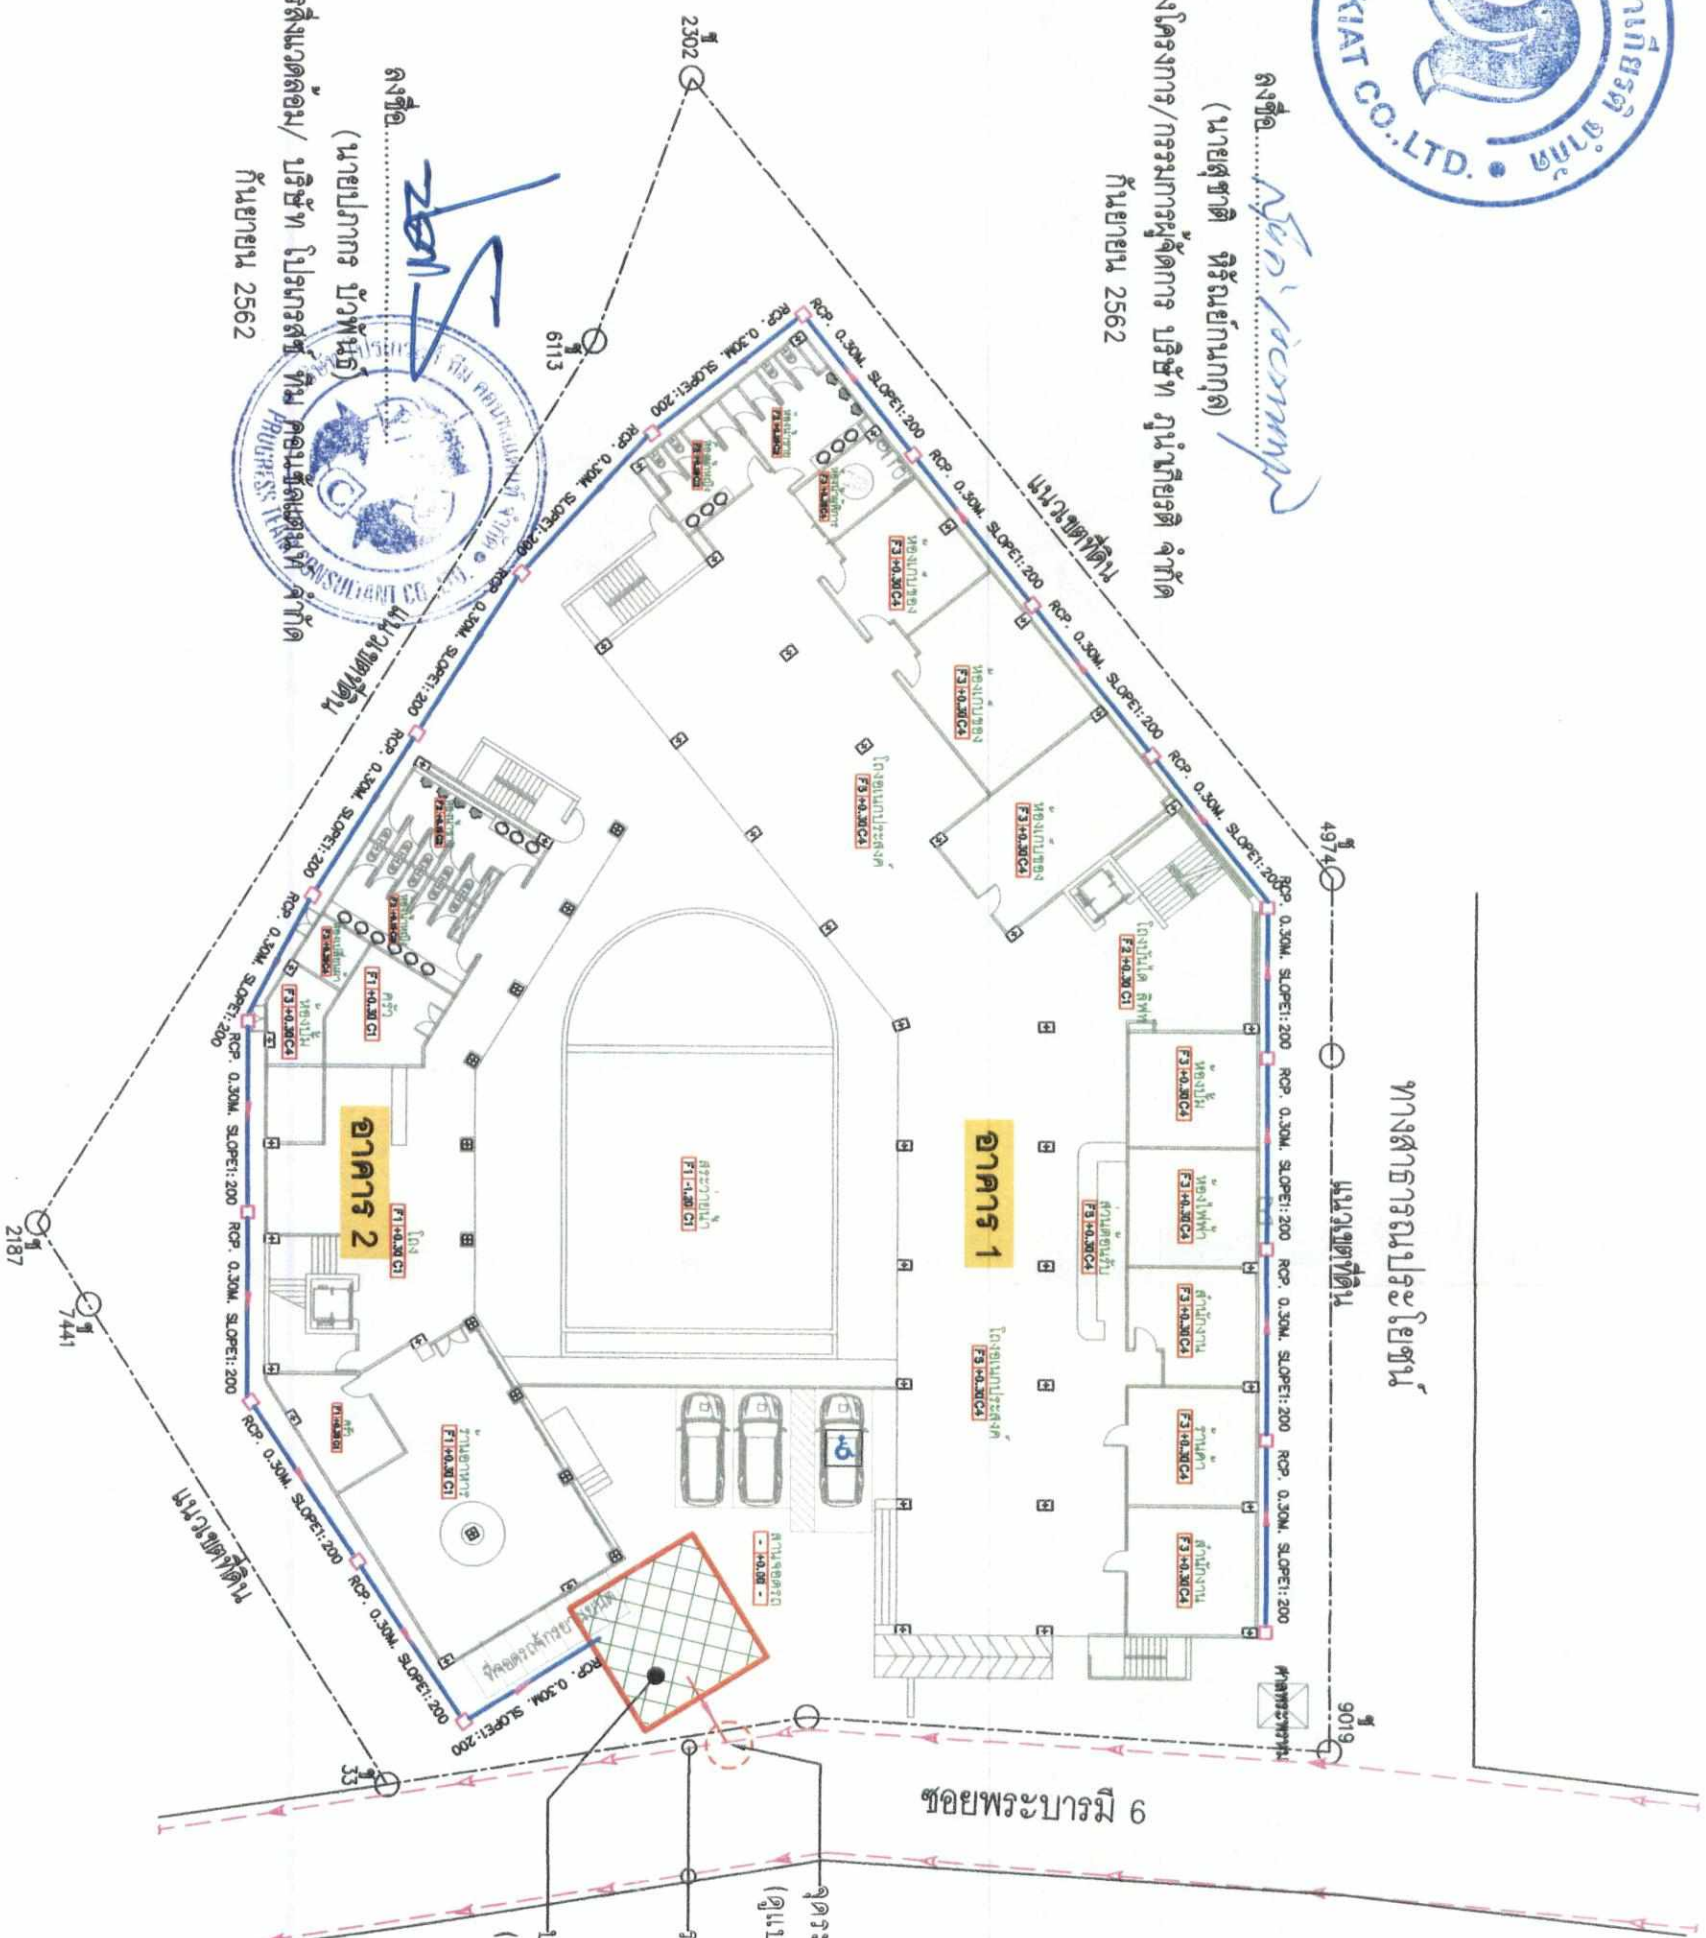
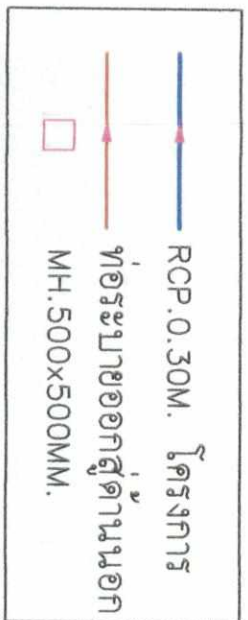
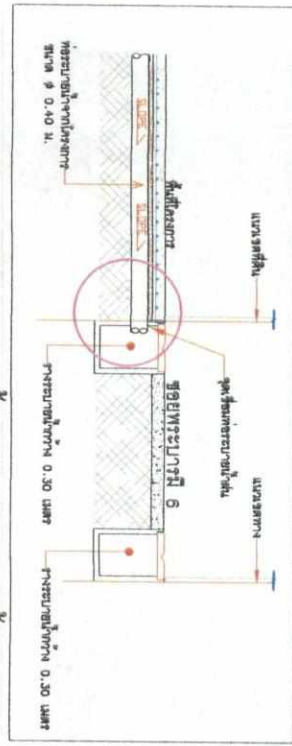
รูปที่ 13 ผังระบบระบายน้ำฝน

แบบขยายจุดระบายน้ำฝนลงรางระบายน้ำริมนถนน

จุดระบายน้ำฝนออกสู่รางระบายน้ำริมนถนน
 (ดูแบบขยาย)
 รางระบายน้ำริมนถนนกว้าง 0.30 เมตร
 บ่อทวงน้ำฝนขนาดความสูง 90.00 ซม. ม.
 (รองรับน้ำฝนได้ 3 ชั่วโมง)

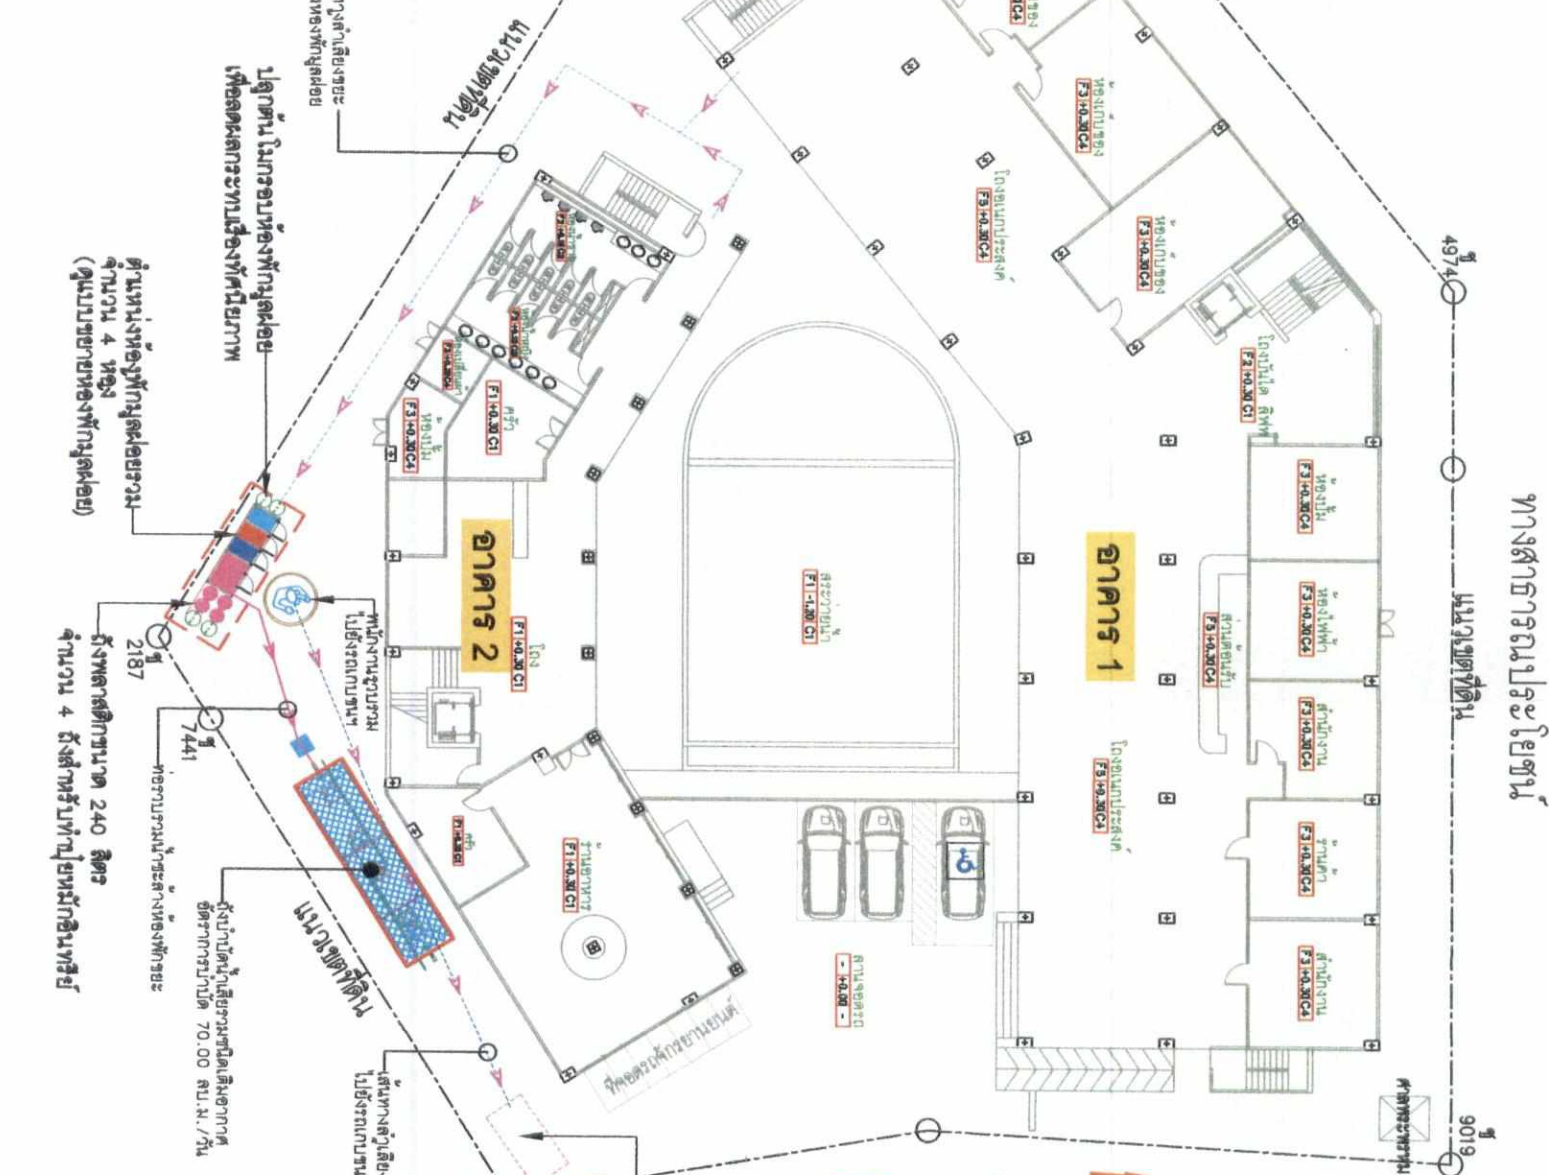
รูปที่ 14 แผนผังของห้องพักผ่อนรวม

ผู้จัดทำแผนผังห้องพักผ่อนรวม
 SCALE 1:300

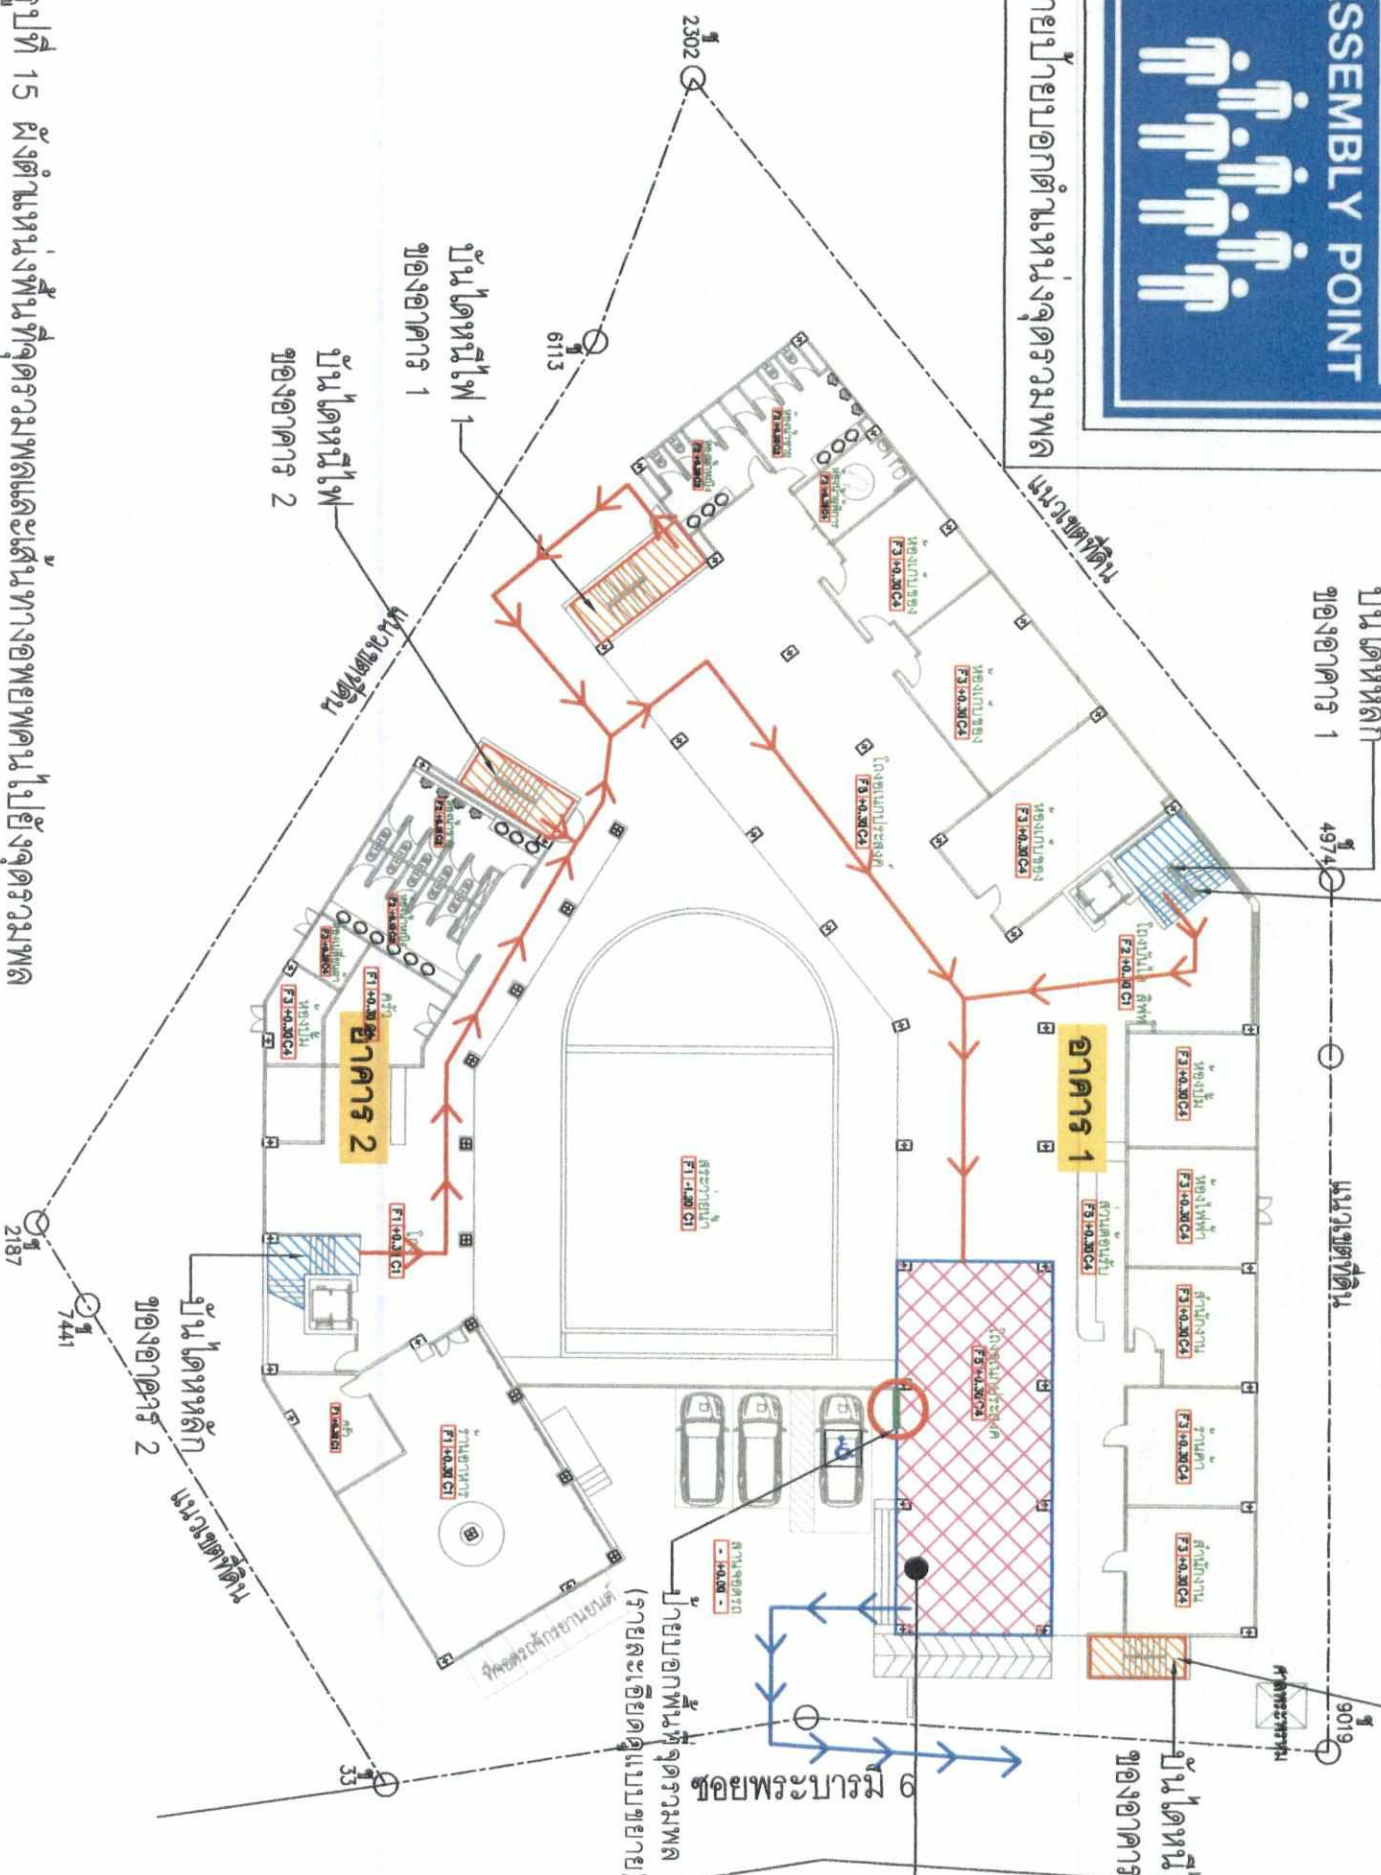
รูปที่ 15 ผังตำแหน่งพื้นที่จุดรวมพลและเส้นทางอพยพคนไปยังจุดรวมพล

พื้นที่จุดรวมพล ขนาด 100.00 ตร.ม.

สัญลักษณ์	รายละเอียด
	พื้นที่จุดรวมพล ขนาด 100.00 ตร.ม.
	เส้นทางวิ่งไปสู่พื้นที่จุดรวมพล
	เส้นทางวิ่งออกสู่พื้นที่ปลอดภัยนอกโครงการ
	บันไดหลัก
	บันไดหนีไฟ

ผังพื้นที่จุดรวมพล
SCALE 1:300
