เรื่อง แจ้งผลการพิจารณารายงานการประเมินผลกระทบสิ่งแวดล้อมโครงการโรงแรม กะหลิม รีสอร์ท
(เปลี่ยนการใช้อาคาร) ของบริษัท ภูน้ำเกียรติ จำกัด

มาตรการป้องกันและแก้ไขผลกระทบสิ่งแวดล้อม และมาตรการติดตามตรวจสอบผลกระทบสิ่งแวดล้อม
ที่ โครงการ โรงแรม กะหลิม รีสอร์ท (เปลี่ยนการใช้อาคาร)
ของ บริษัท ภูน้ำเกียรติ จำกัด ต้องยึดถือปฏิบัติอย่างเคร่งครัด

ตารางที่ 1 ผลกระทบสิ่งแวดล้อมที่สำคัญ มาตรการป้องกันและแก้ไขผลกระทบสิ่งแวดล้อม และมาตรการติดตามตรวจสอบผลกระทบสิ่งแวดล้อม โครงการ โรงแรม ทะเลหมอก รีสอร์ท (เปลี่ยนการใช้อาคาร) (ระยะดำเนินการ)

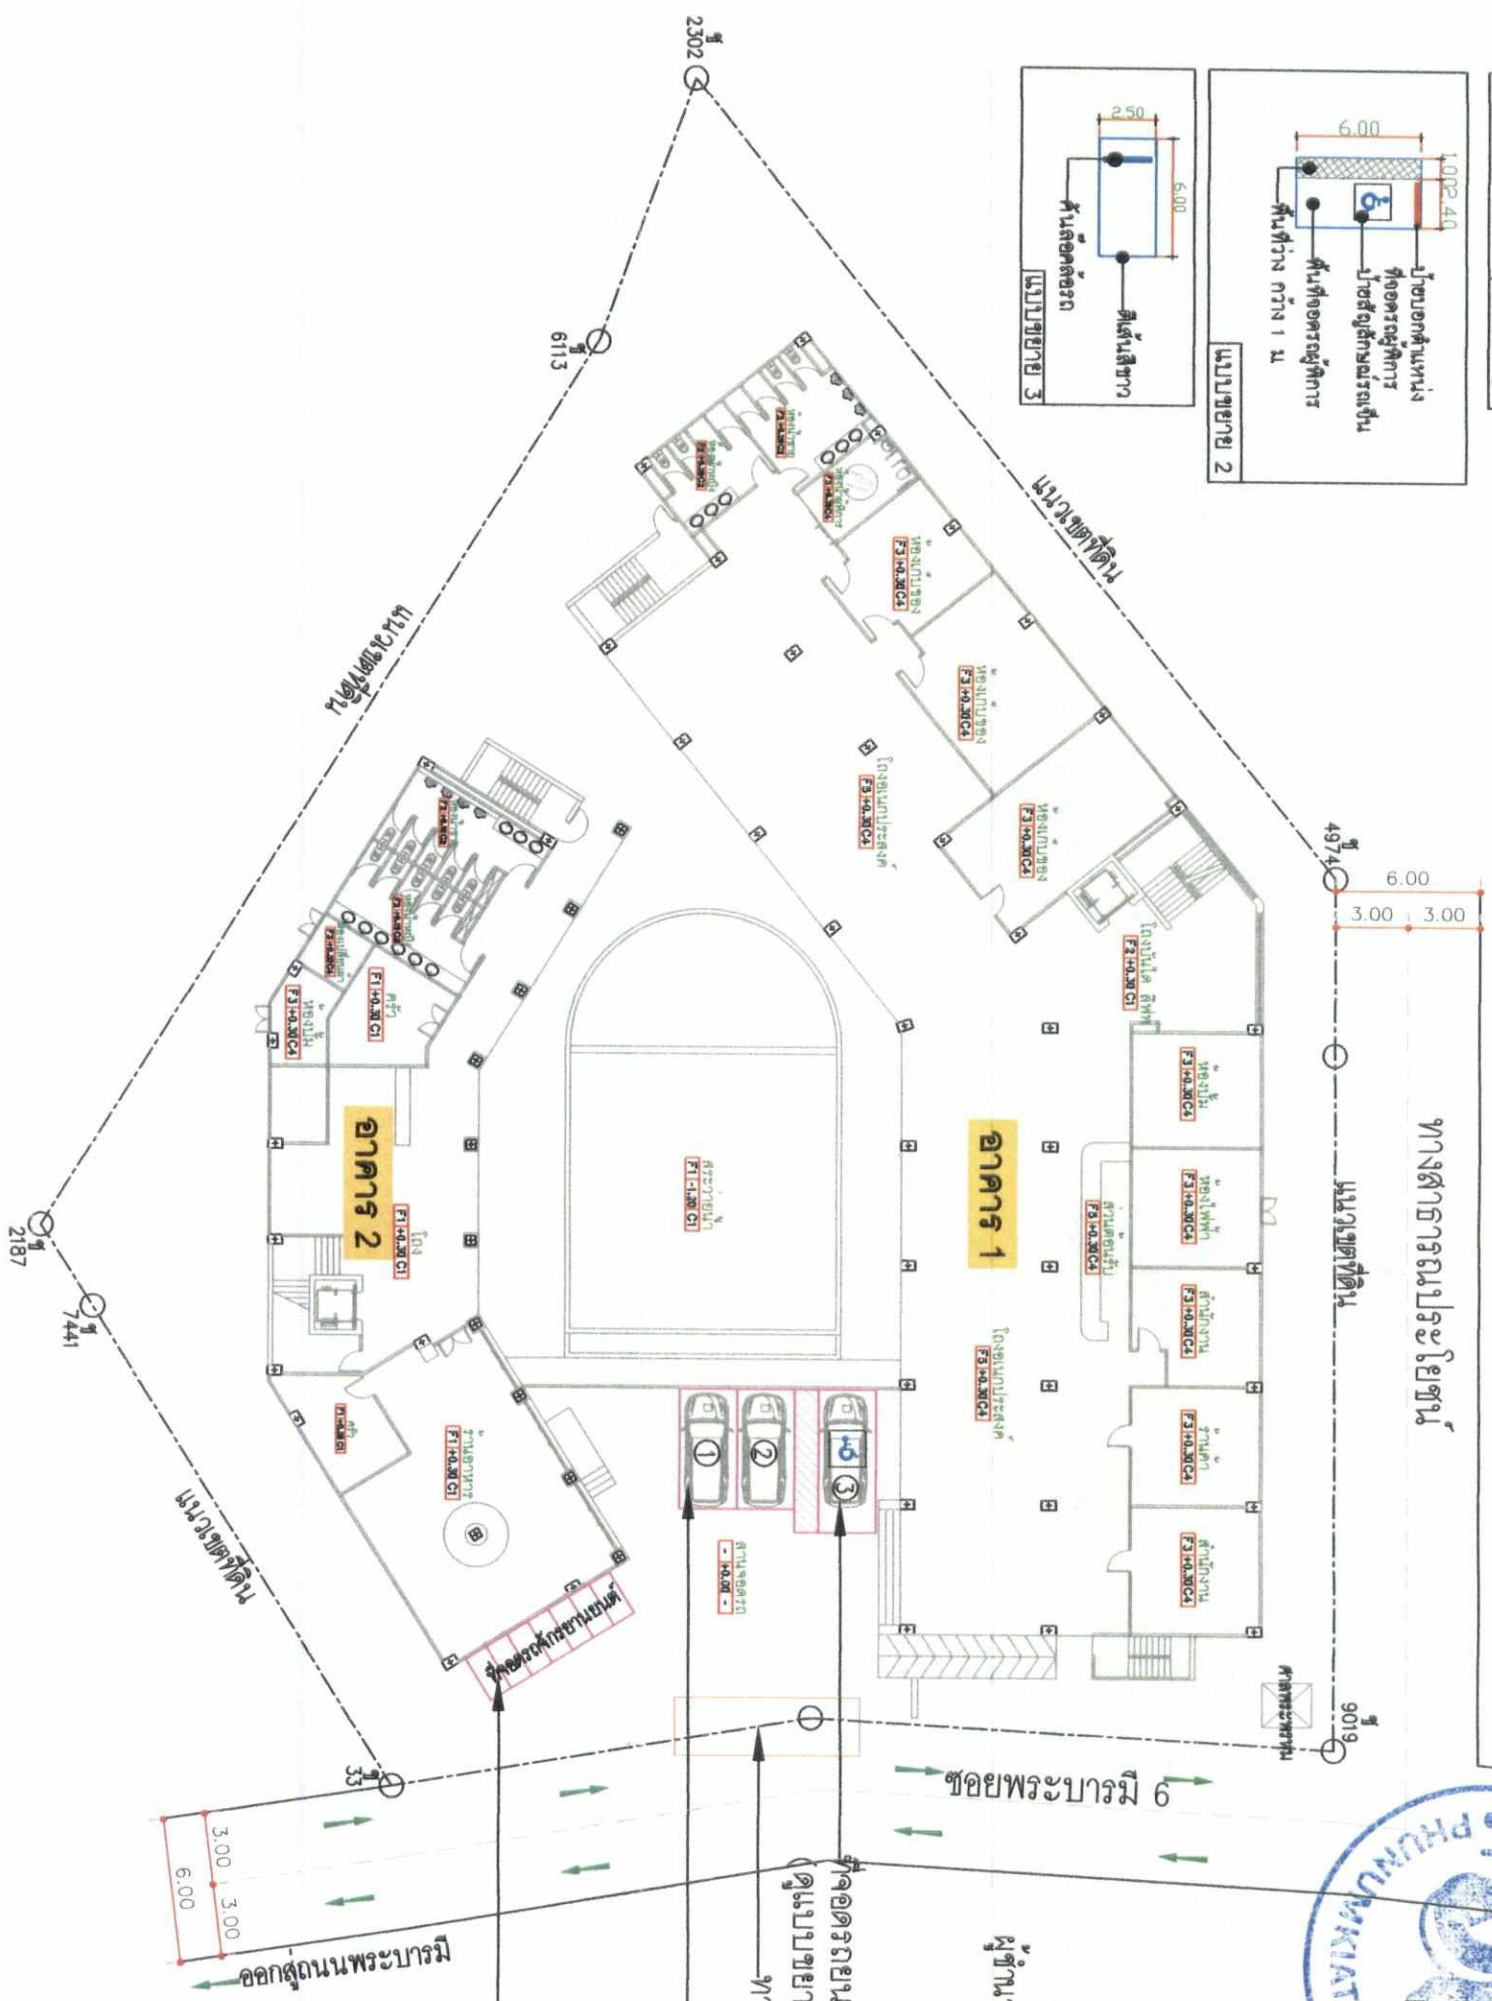
รูปที่ 16 ผังระบอบอาคาร

ที่จอดรถยนต์ผู้พิการ จำนวน 1 คัน
 (ดูแบบขยาย 2)
 ทางเข้า-ออกโครงการ

ที่จอดรถยนต์ผู้พิการ จำนวน 3 คัน
 (ดูแบบขยาย 1)

ที่จอดรถจักรยานยนต์ จำนวน 7 คัน
 (ดูแบบขยาย 3)
 ออกสู่ถนนพระบาท

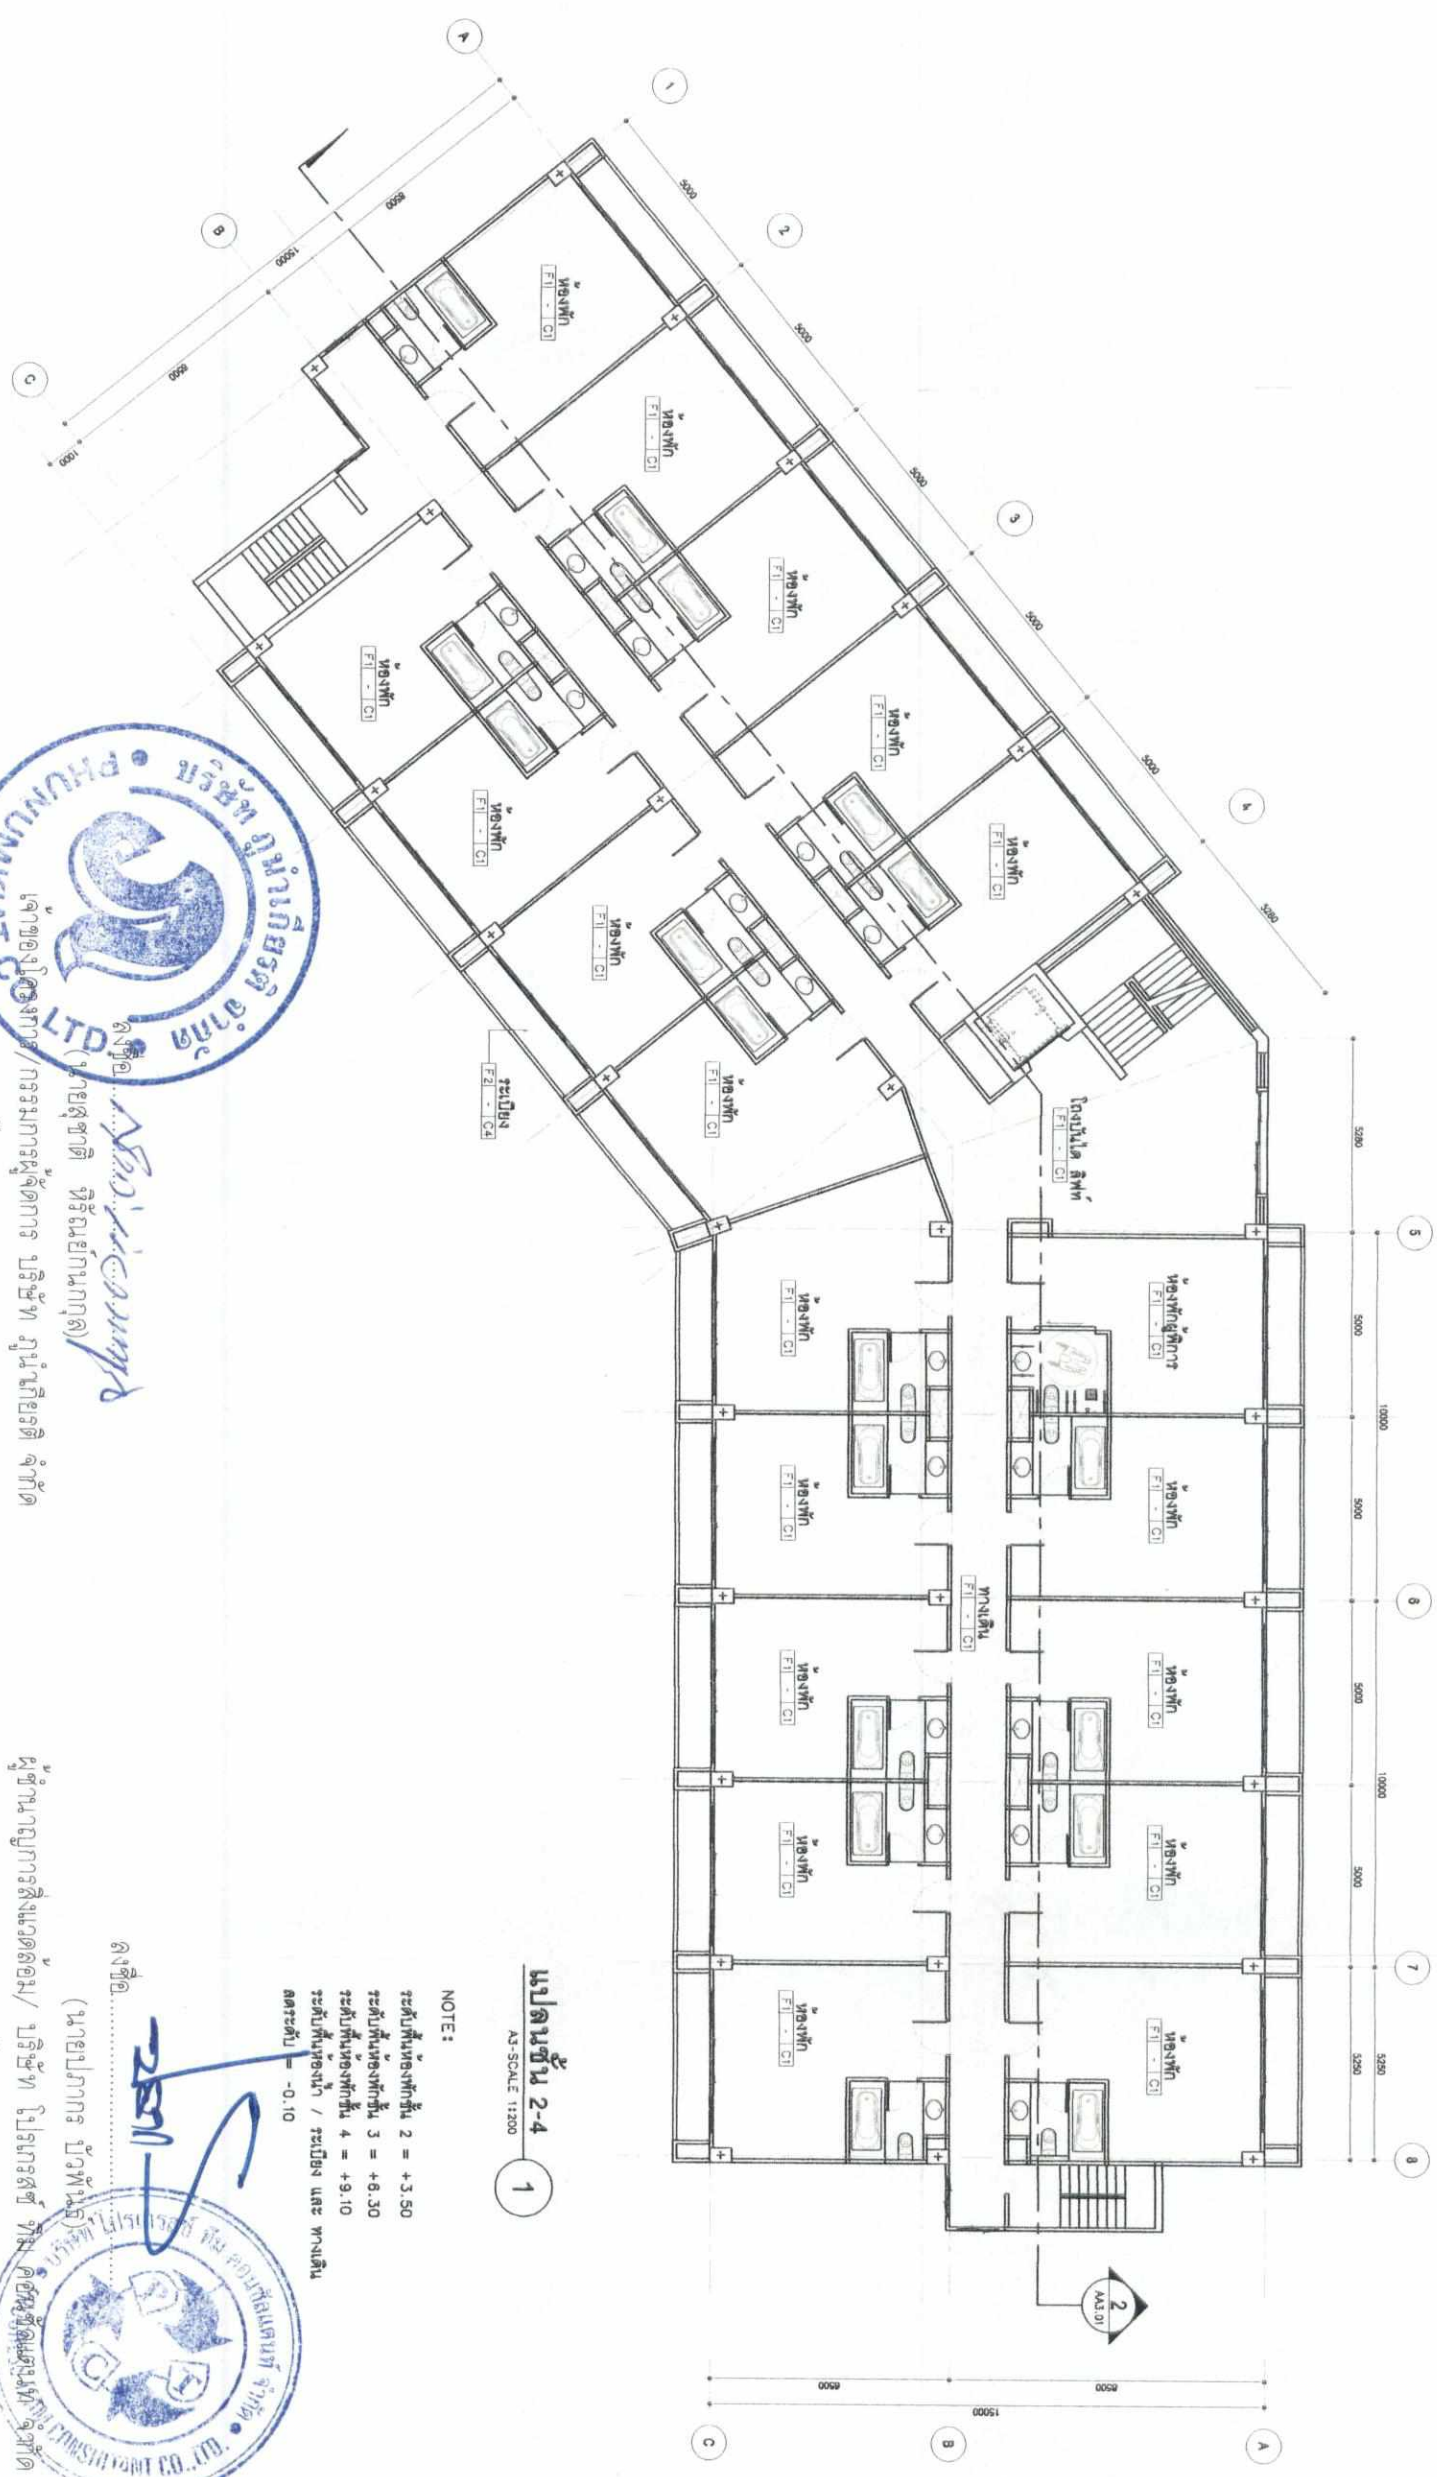
รูปที่ 19 แปลนพื้นที่ 2-4 ของอาคาร 1

แปลนชั้น 2-4
 1
 AS SCALE 1:200

NOTE:
 ระดับชั้นห้องพักชั้น 2 = +3.50
 ระดับชั้นห้องพักชั้น 3 = +6.50
 ระดับชั้นห้องพักชั้น 4 = +9.10
 ระดับชั้นห้องน้ำ / ระเบียง และ ทางเดิน
 ดาดฟ้า = -0.10

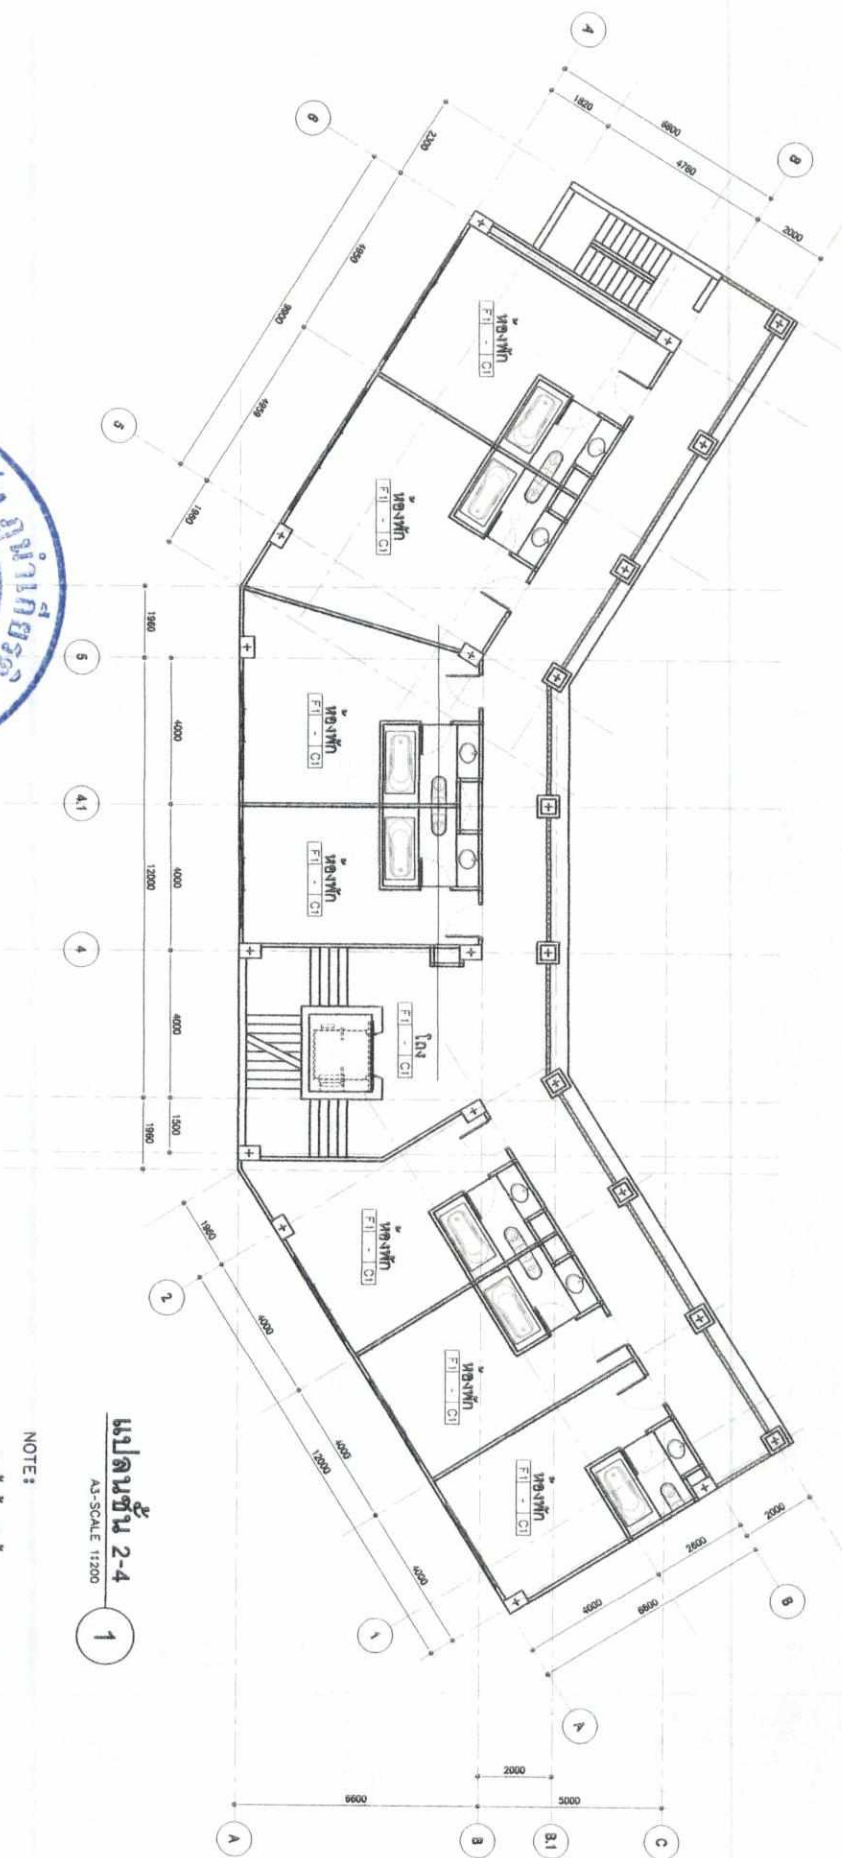
แปลนชั้น 2-4
AS SCALE 1:1200

NOTE:
 ระดับพื้นห้องที่ชั้น 2 = +3.50
 ระดับพื้นห้องที่ชั้น 3 = +6.30
 ระดับพื้นห้องที่ชั้น 4 = +9.10
 ระดับพื้นห้องน้ำ / ระเบียง และ ทางเดิน
 ระดับพื้น = -0.10
