เรื่อง แจ้งผลการพิจารณารายงานการประเมินผลกระทบสิ่งแวดล้อมโครงการโรงแรม เอ้าทริกเกอร์ ลาгуน่า  
ภูเก็ตบีช รีสอร์ท (ส่วนขยาย) ของบริษัท ลาгуน่า ภูเก็ต คลับ จำกัด

มาตรการป้องกันและแก้ไขผลกระทบสิ่งแวดล้อม และมาตรการติดตามตรวจสอบ

โครงการโรงแรม เอ้าทริกเกอร์ ลากูน่า ภูเก็ต บีช รีสอร์ท (ส่วนขยาย)

ตารางที่ 1 สรุปผลกระทบสิ่งแวดล้อม มาตรการป้องกันและแก้ไขผลกระทบสิ่งแวดล้อม และมาตรการติดตามตรวจสอบผลกระทบสิ่งแวดล้อม โครงการโรงแรม เอ้าท์ริทเกอร์ ลากูน่า ภูเก็ต บีช รีสอร์ท (ส่วนขยาย) ของบริษัท ลากูน่า ภูเก็ต คลับ จำกัด ระยะรื้อถอน

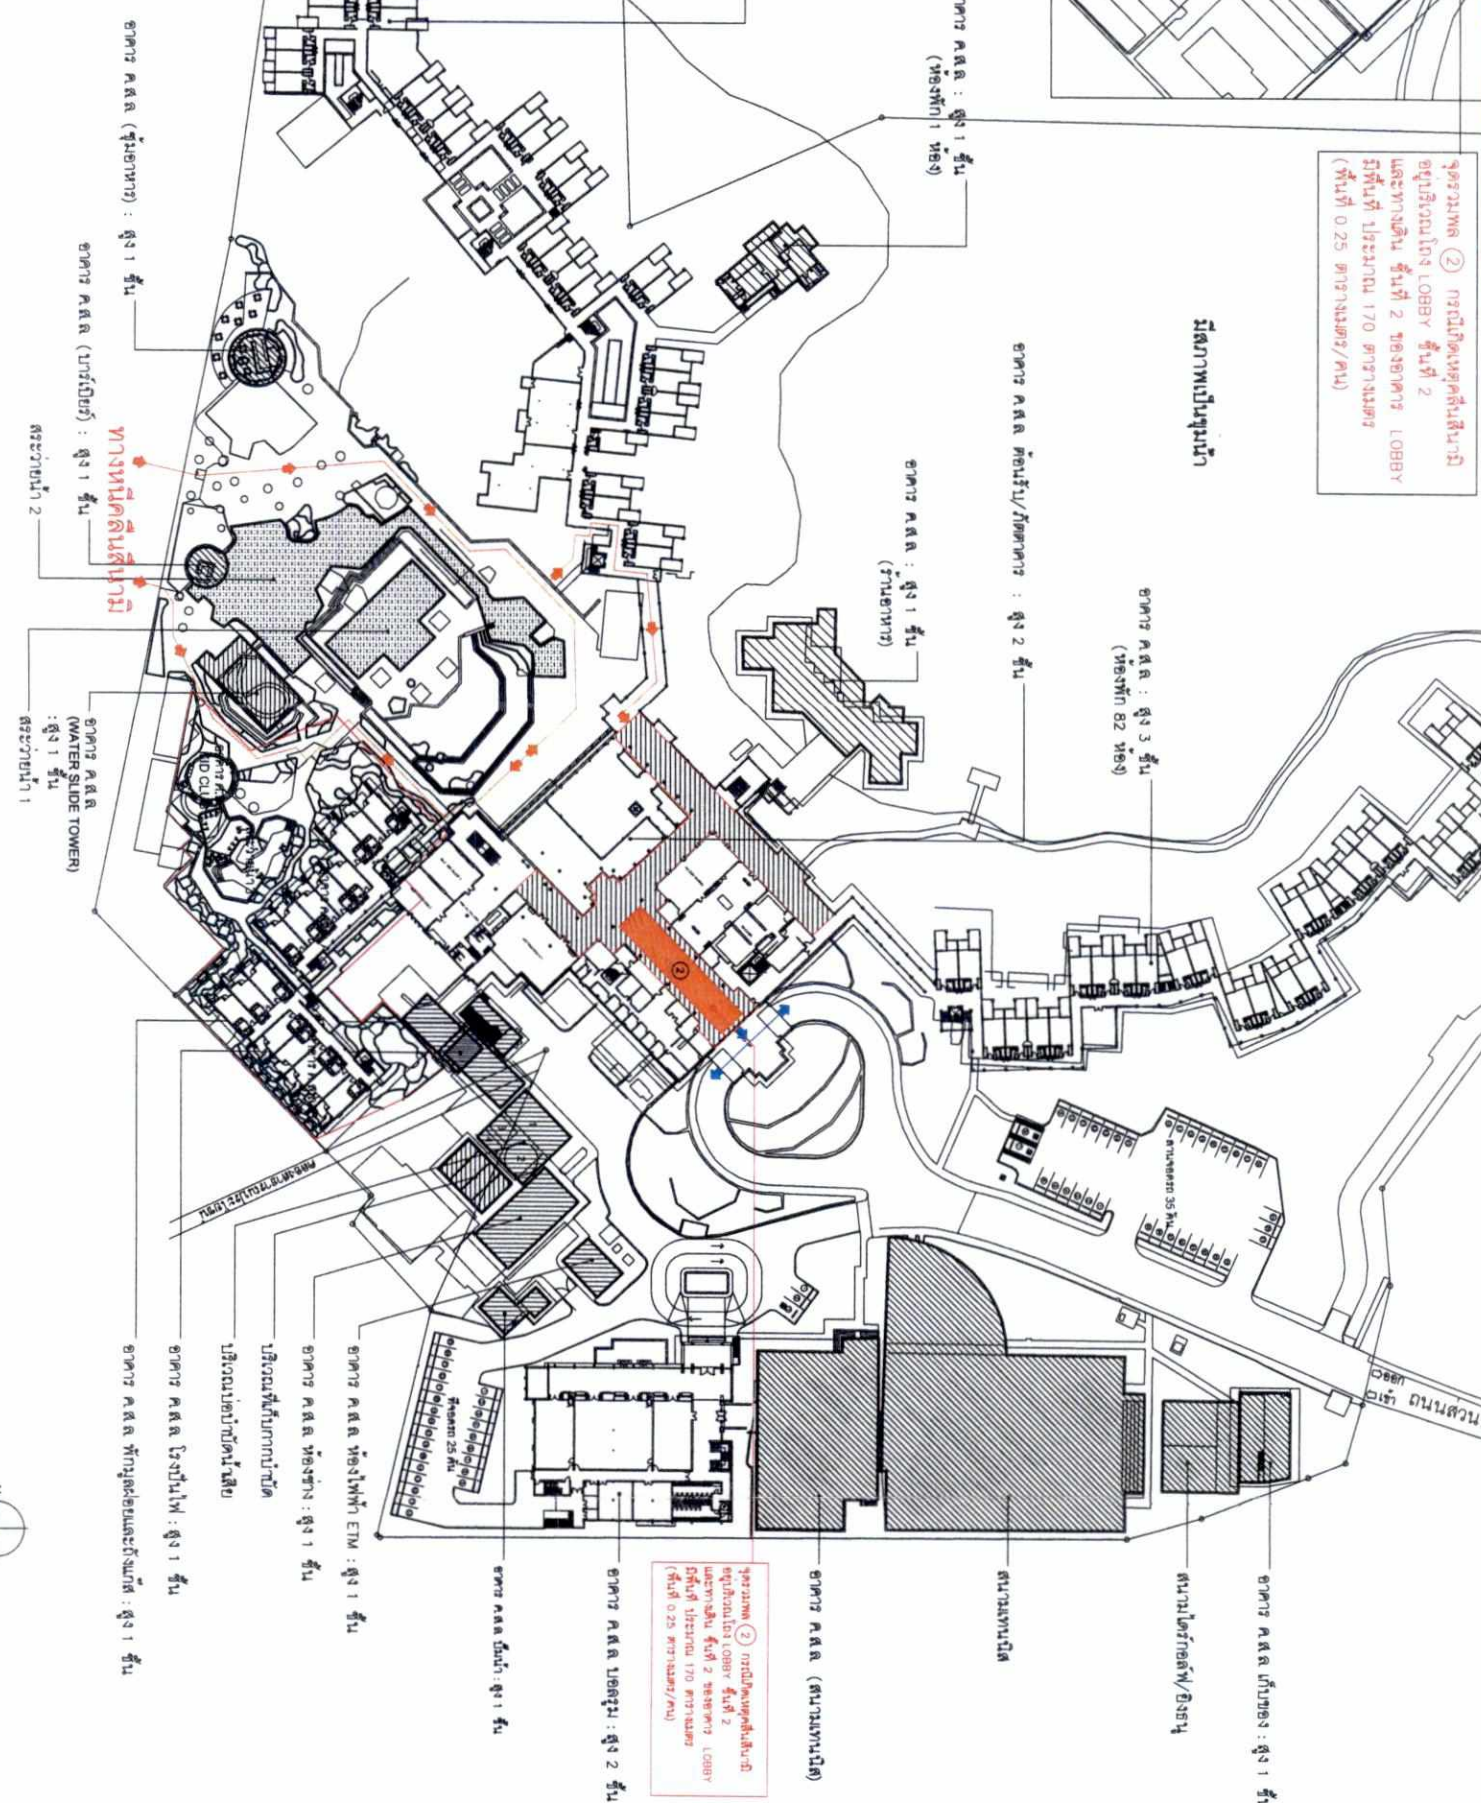
รูปที่ 16 แผนผังแสดงเส้นทางหนีภัยไปยังจุดหลบภัยชั่วคราว

| | เส้นทางหนีไฟไปยังจุดรวมพล |
| | เส้นทางจราจรหลัก/ทางออก |

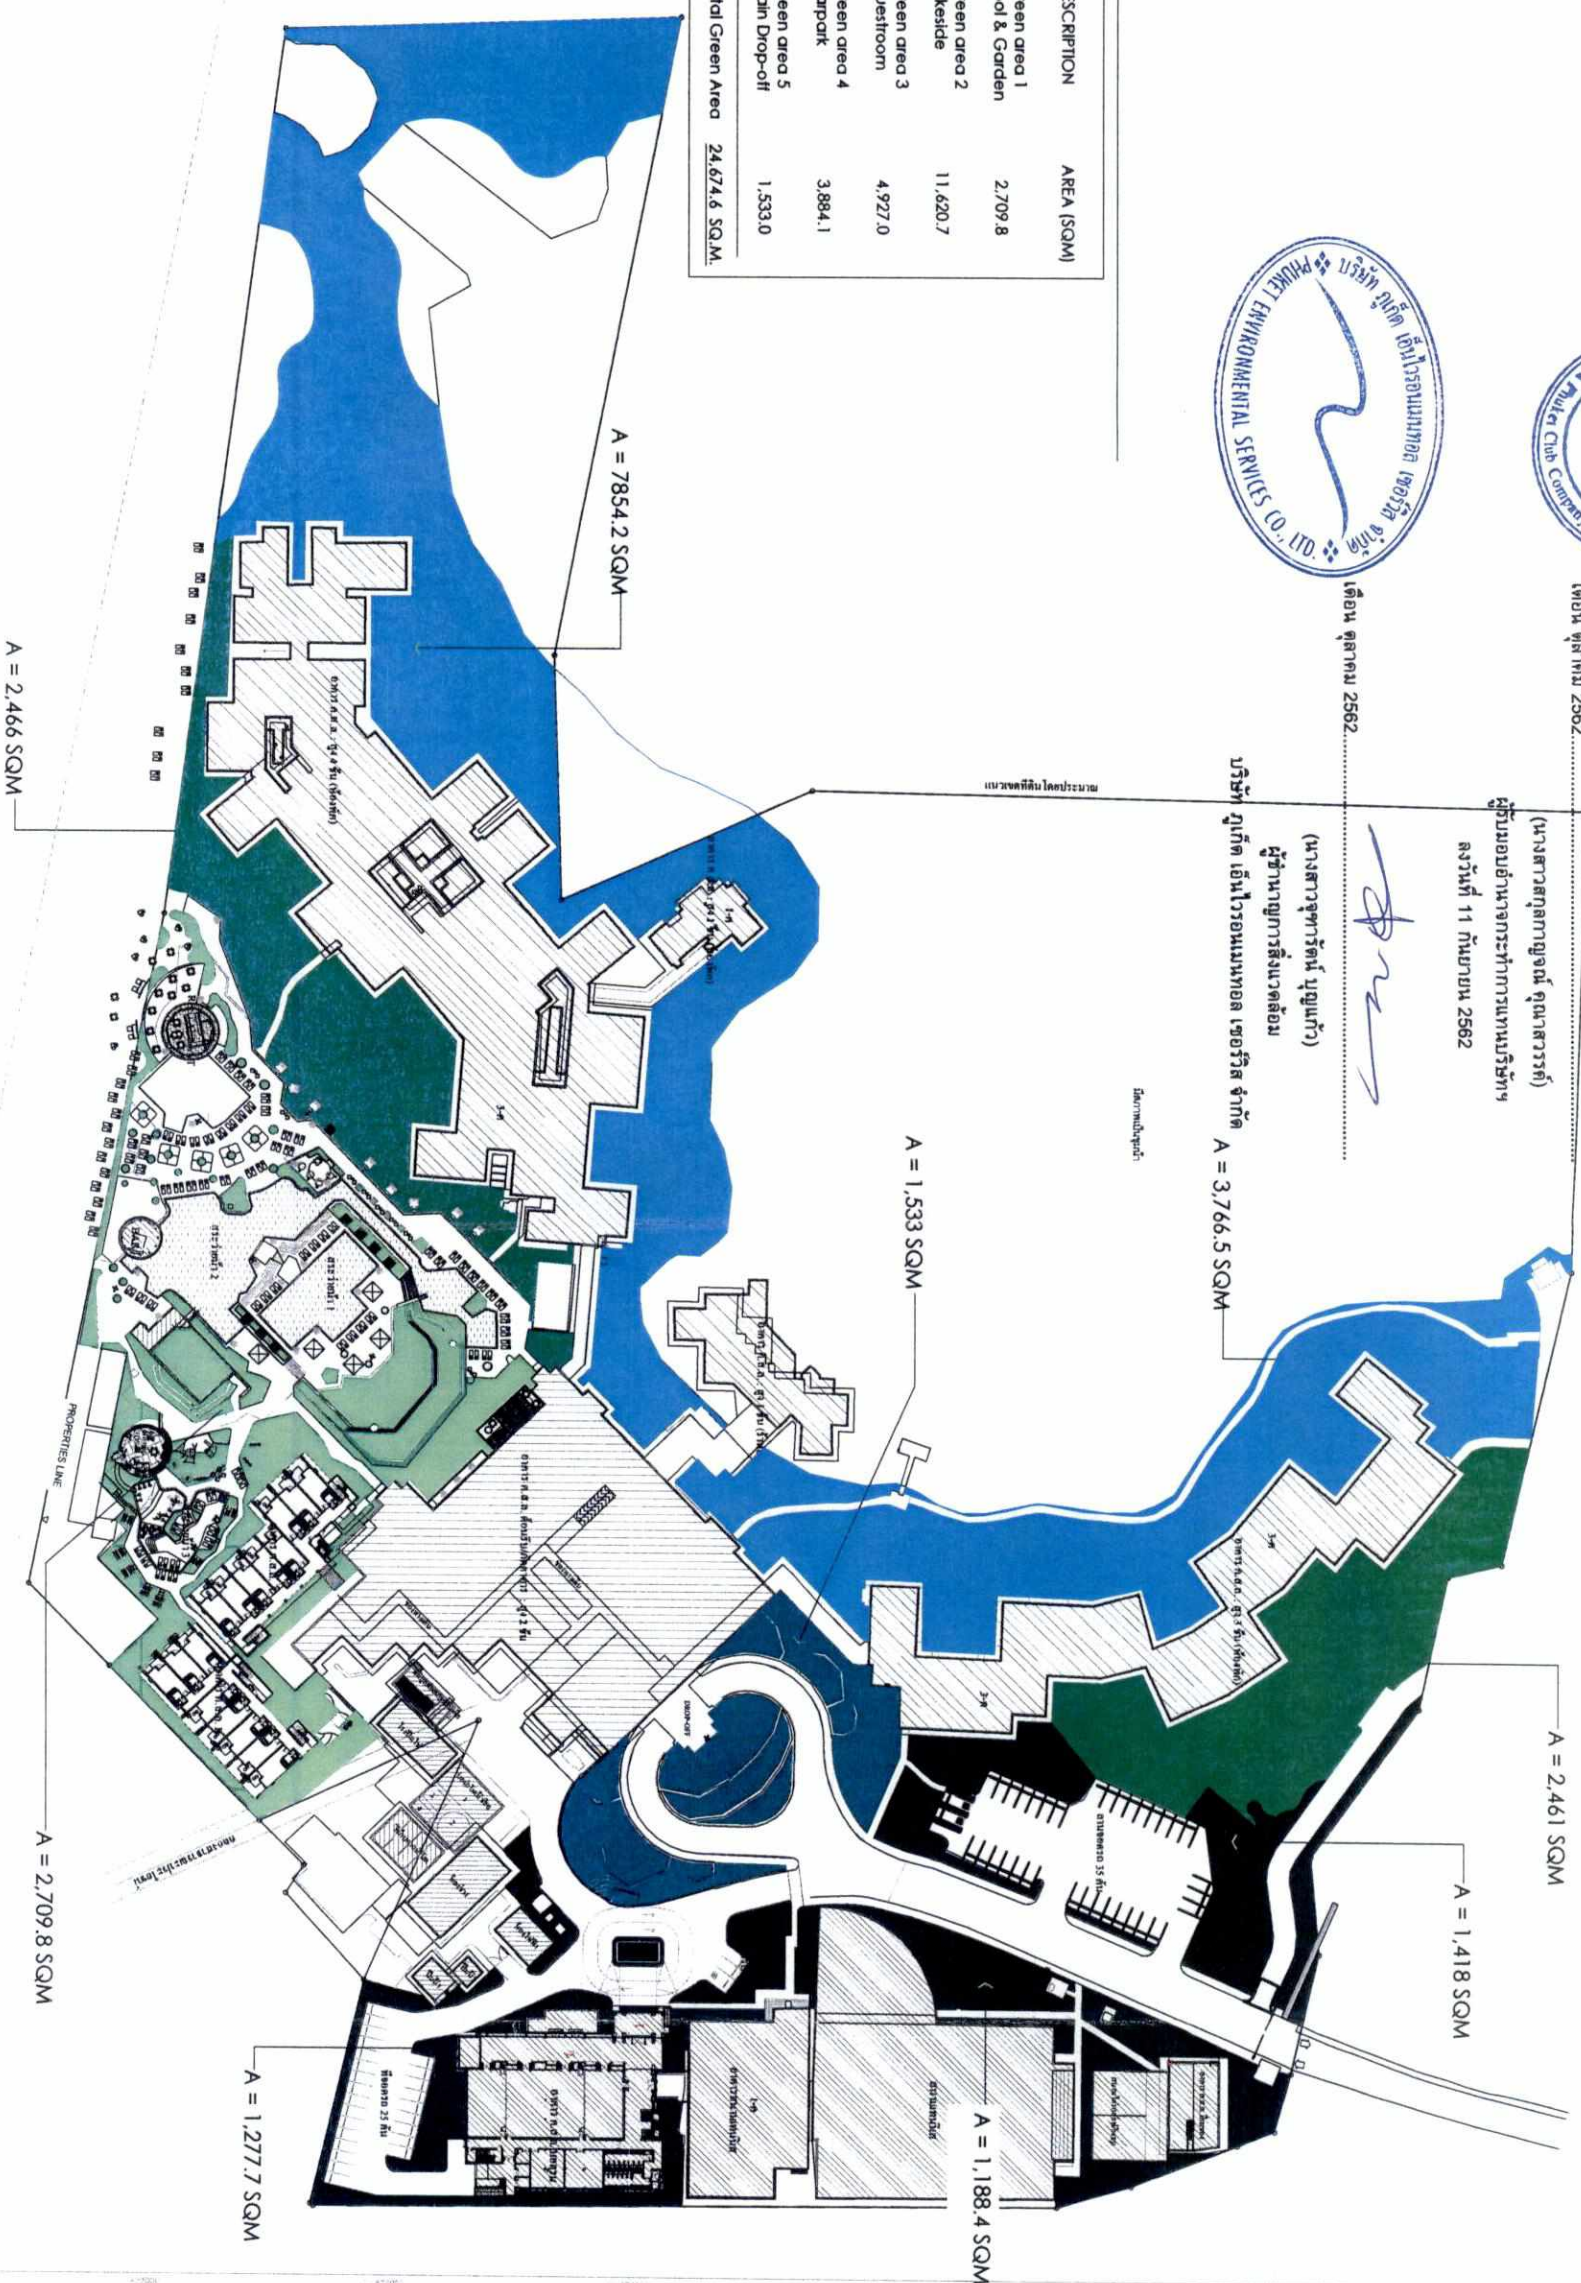
รูปที่ 18 แผนผังพื้นที่สีเขียวแบ่งโซน

| DESCRIPTION | AREA (SQM) |
|---|---|
| Green area 5<br>Main Drop-off | 1,533.0 |
| <b>Total Green Area</b> | <b>24,674.6 SQ.M.</b> |

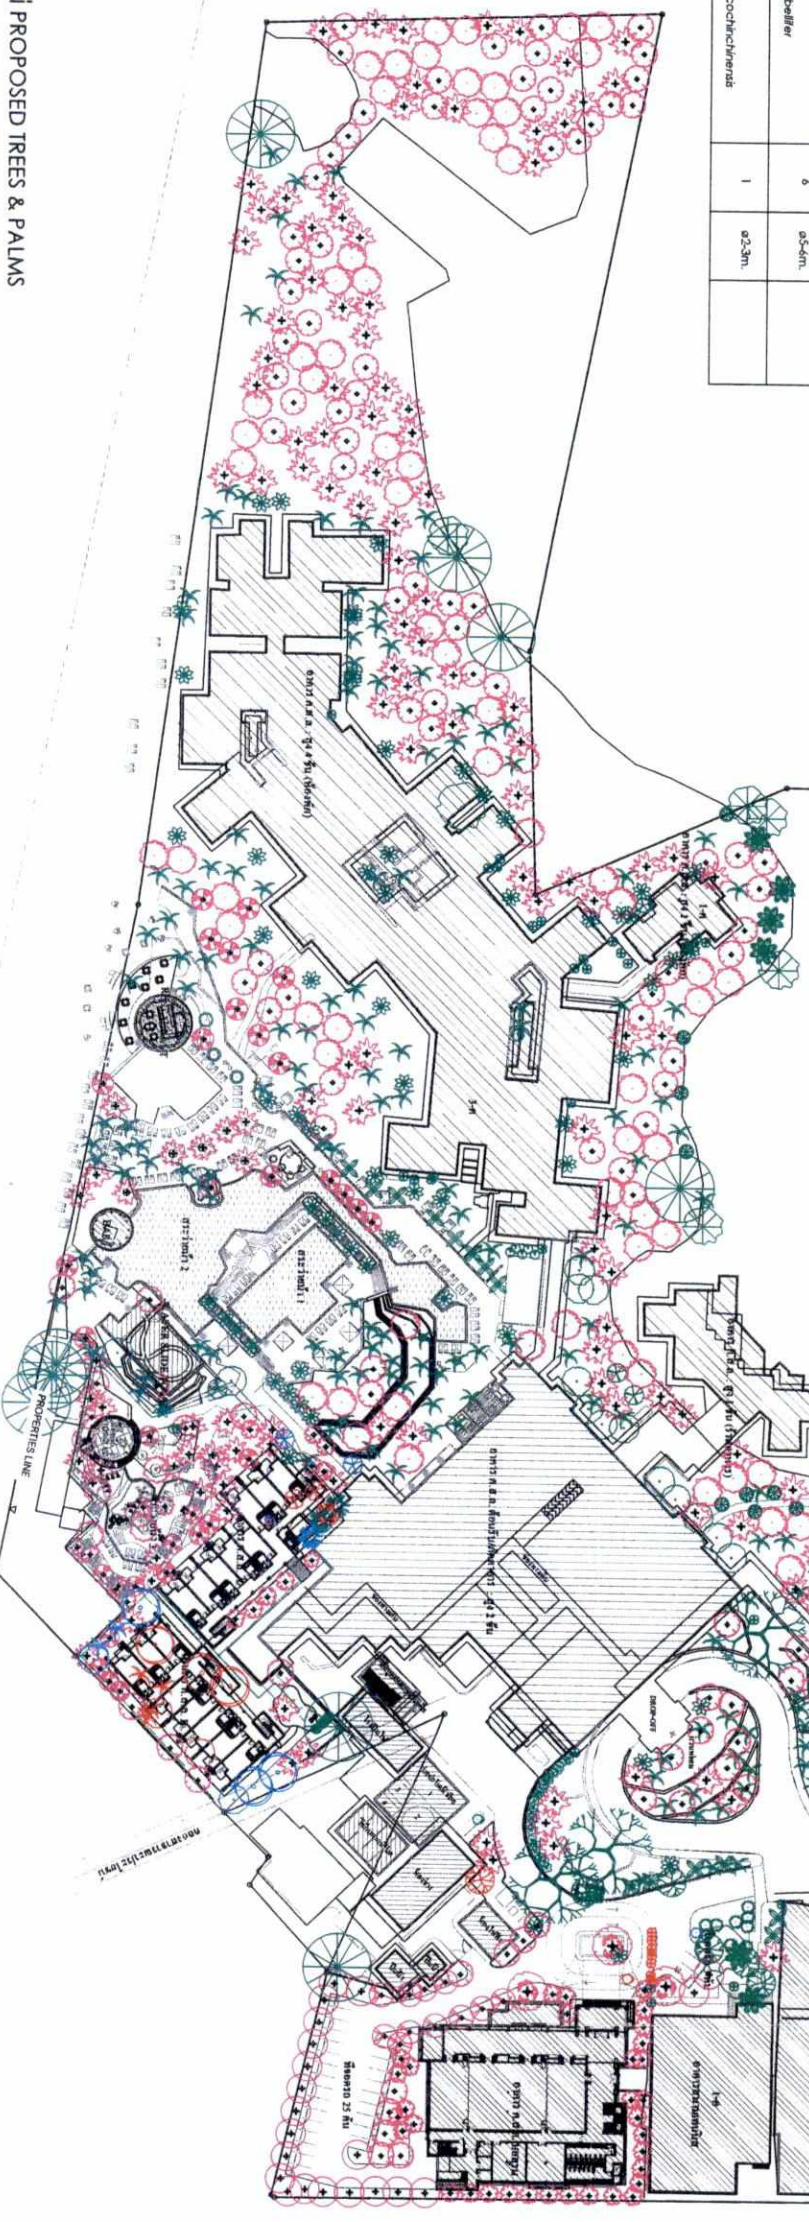
รายการต้นไม้ใหม่ PROPOSED TREES & PALMS

| Total trees in the area: 131 trees | | | | |

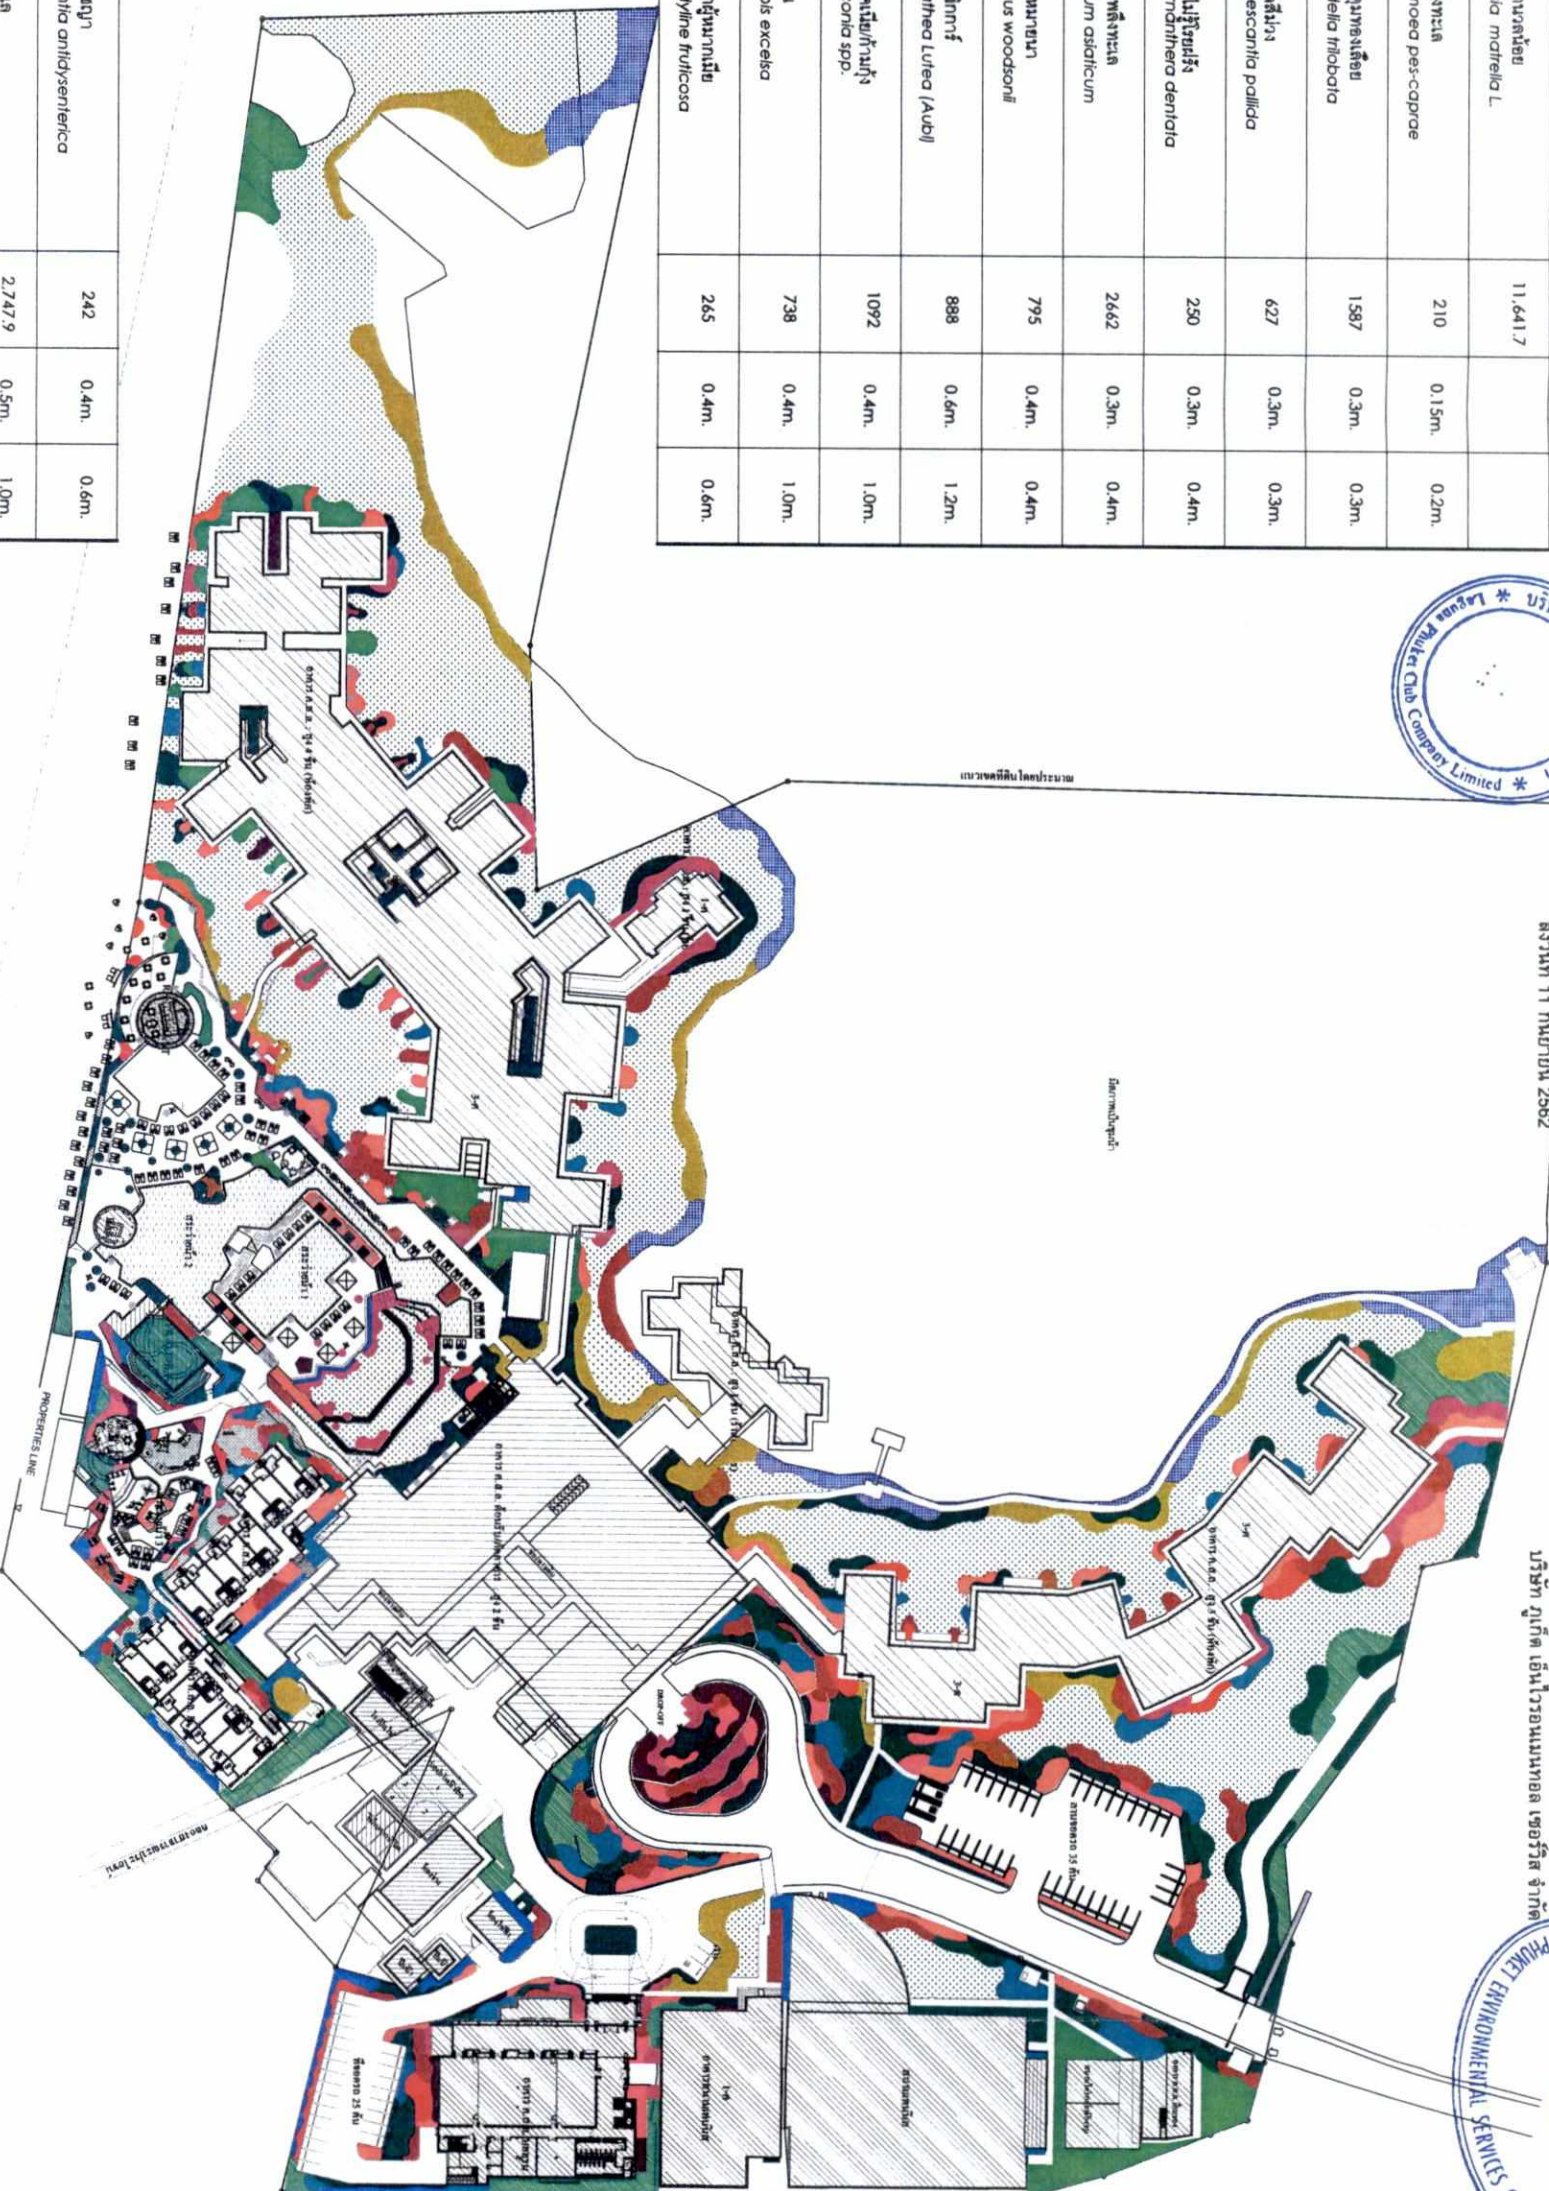
รูปที่ 21 ผังแสดงไม้พุ่มและไม้คลุมดินของโครงการ

| | ตักทูล Typha angustifolia L. | 619 | 0.3m. | 1.2m. |
| รวมพื้นที่ (ตร.ม.) TOTAL AREA (sq.m.) | | 24,674.5 | | |
