เรื่อง แจ้งผลการพิจารณารายงานการประเมินผลกระทบสิ่งแวดล้อมโครงการ ลักษณะ พูลไซด์ รีสอร์ท  
(LAKKHANA Poolside Resort) ของบริษัท ลักษณะ คอนโดมิเนียม จำกัด

มาตรการป้องกันและแก้ไขผลกระทบสิ่งแวดล้อม  
และมาตรการติดตามตรวจสอบผลกระทบสิ่งแวดล้อม  
ที่โครงการลักษณะ พูลไซด์ รีสอร์ท (LAKKHANA Poolside Resort)  
ของ บริษัท ลักษณะ คอนโดมิเนียม จำกัด  
ตั้งอยู่ที่ซอยสวนมะลิ ตำบลนาเกลือ  
อำเภอบางละมุง จังหวัดชลบุรี  
ต้องยึดถือปฏิบัติตามอย่างเคร่งครัด

ตารางที่ 1 : มาตรการป้องกันและแก้ไขผลกระทบสิ่งแวดล้อม โครงการลักขณา พูลไซด์ รีสอร์ท (LAKKHANA Poolside Resort) ของ บริษัท ลักขณา คอนโดมิเนียม จำกัด

ตารางที่ 2 : รายการแสดงผลการทบทวนสิ่งแวดล้อมที่สำคัญ มาตรการป้องกันและแก้ไขผลกระทบสิ่งแวดล้อม และมาตรการติดตามตรวจสอบผลกระทบสิ่งแวดล้อม  
โครงการลักขณา พูลไซด์ รีสอร์ท (LAKKHANA Poolside Resort) ช่วงก่อสร้างตั้งแต่แปลงอาคาร

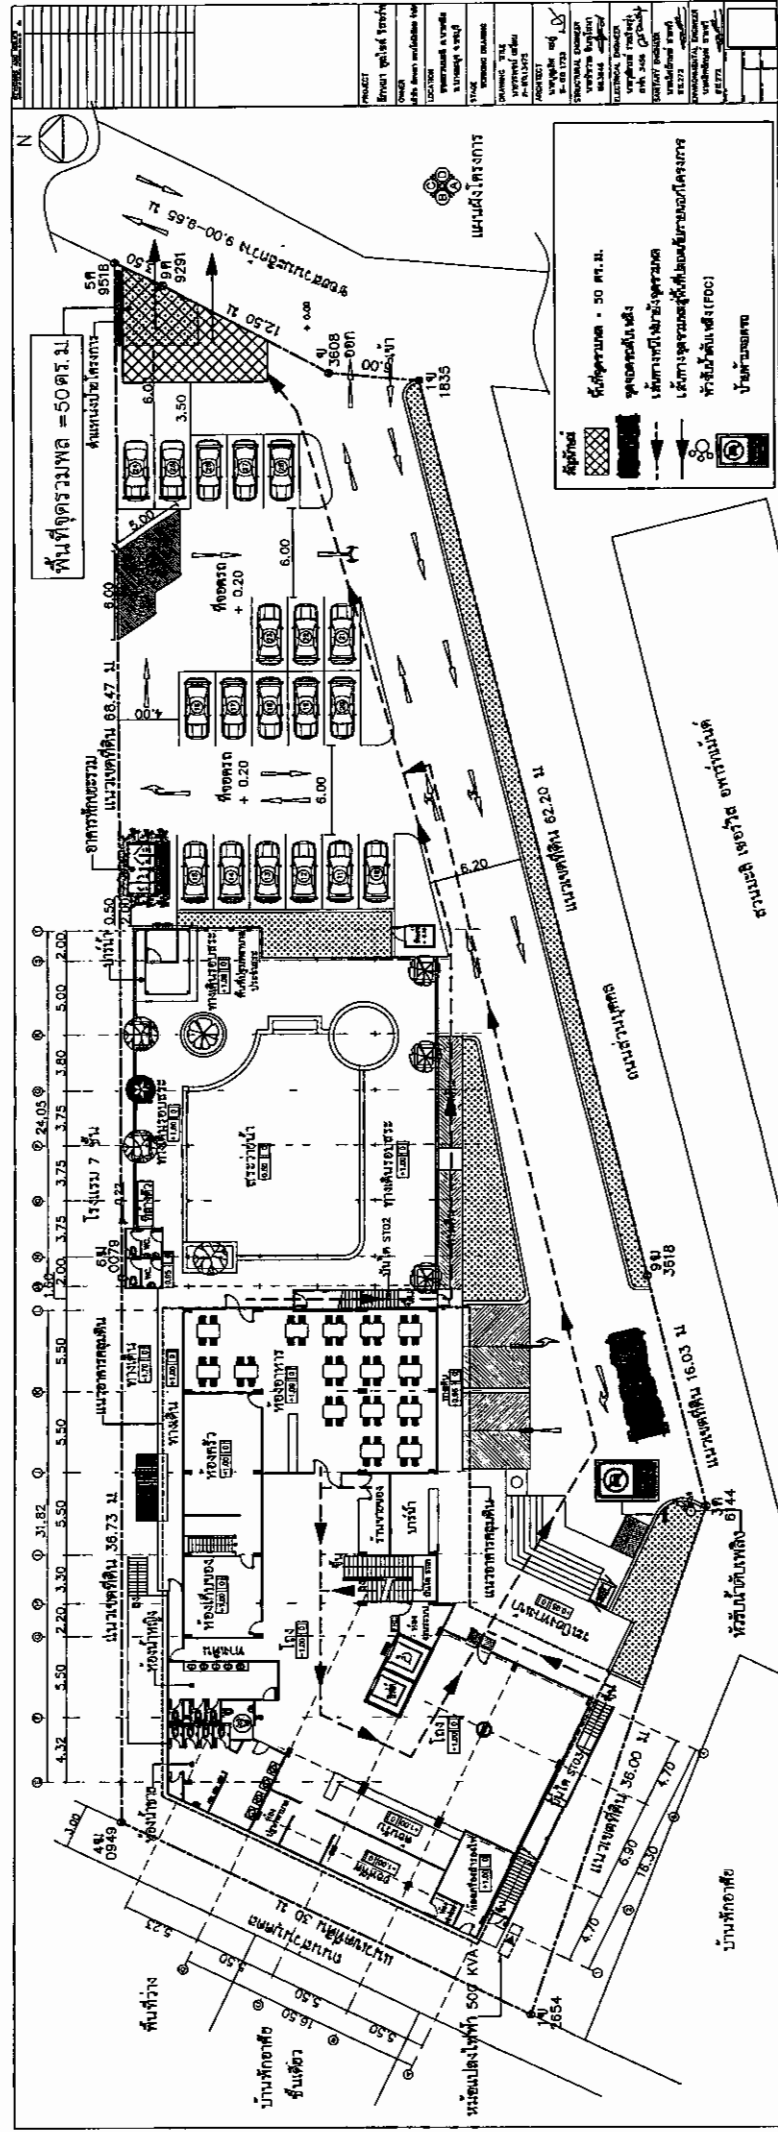
รูปที่ 2 : แผนผังจุดรวมพล เส้นทางหนีไฟ และจุดจอดรถดับเพลิง

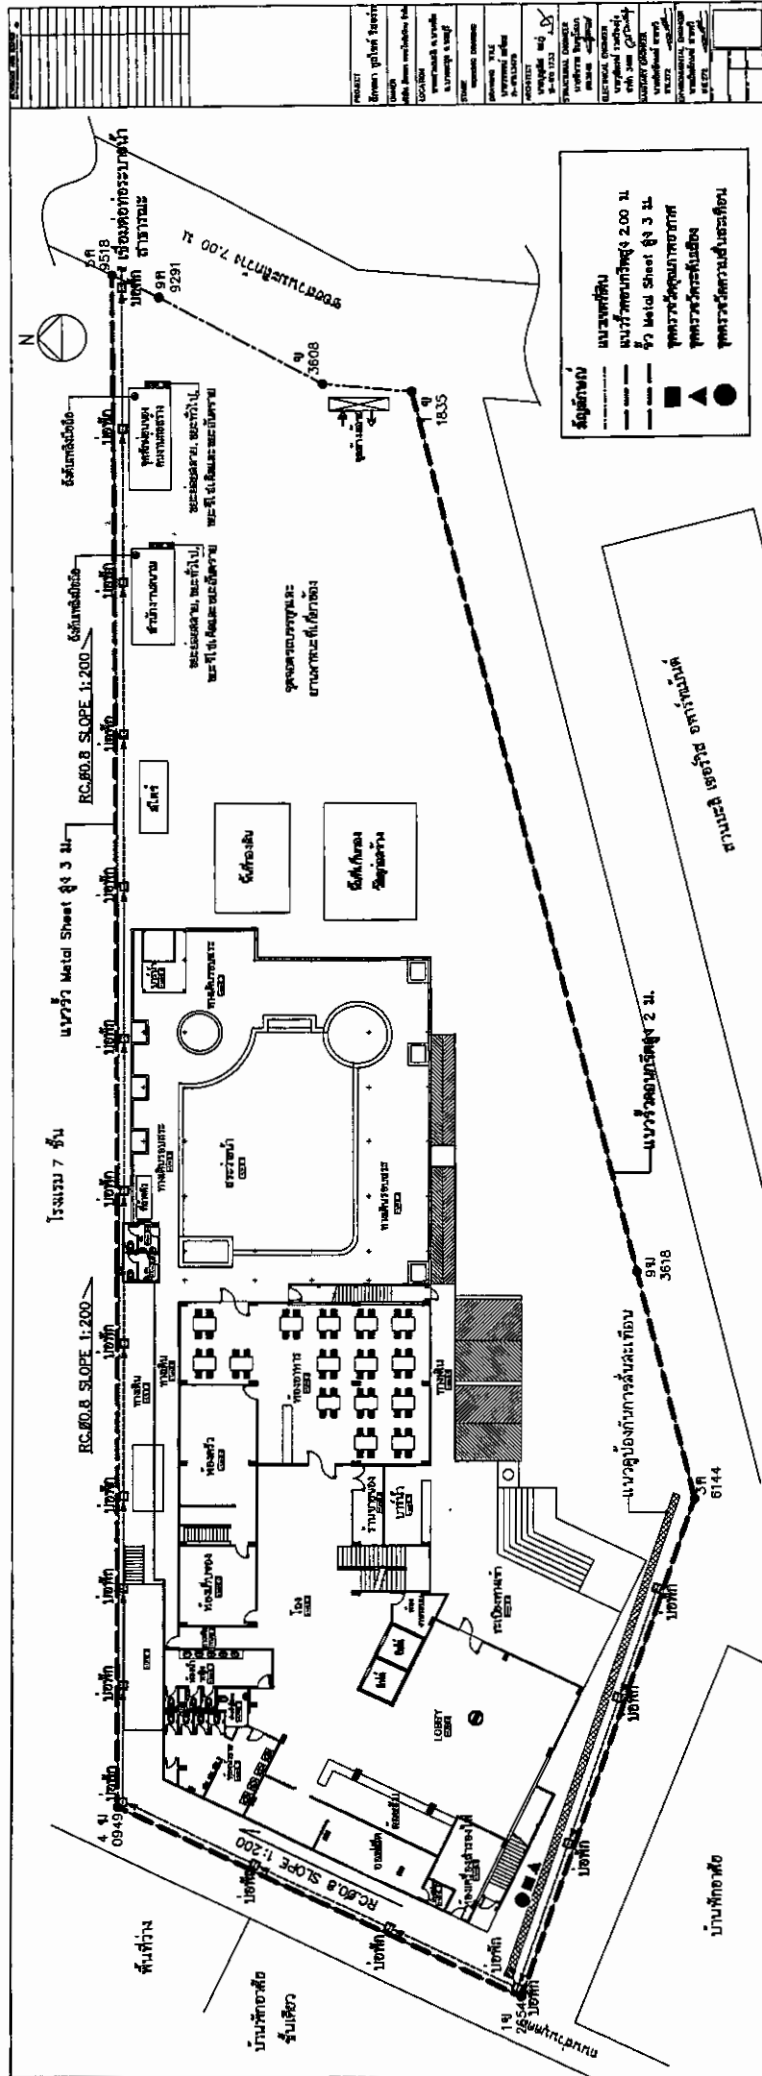
รูปที่ 4 : แผนผังการใช้พื้นที่ช่วงก่อสร้างดัดแปลงอาคาร

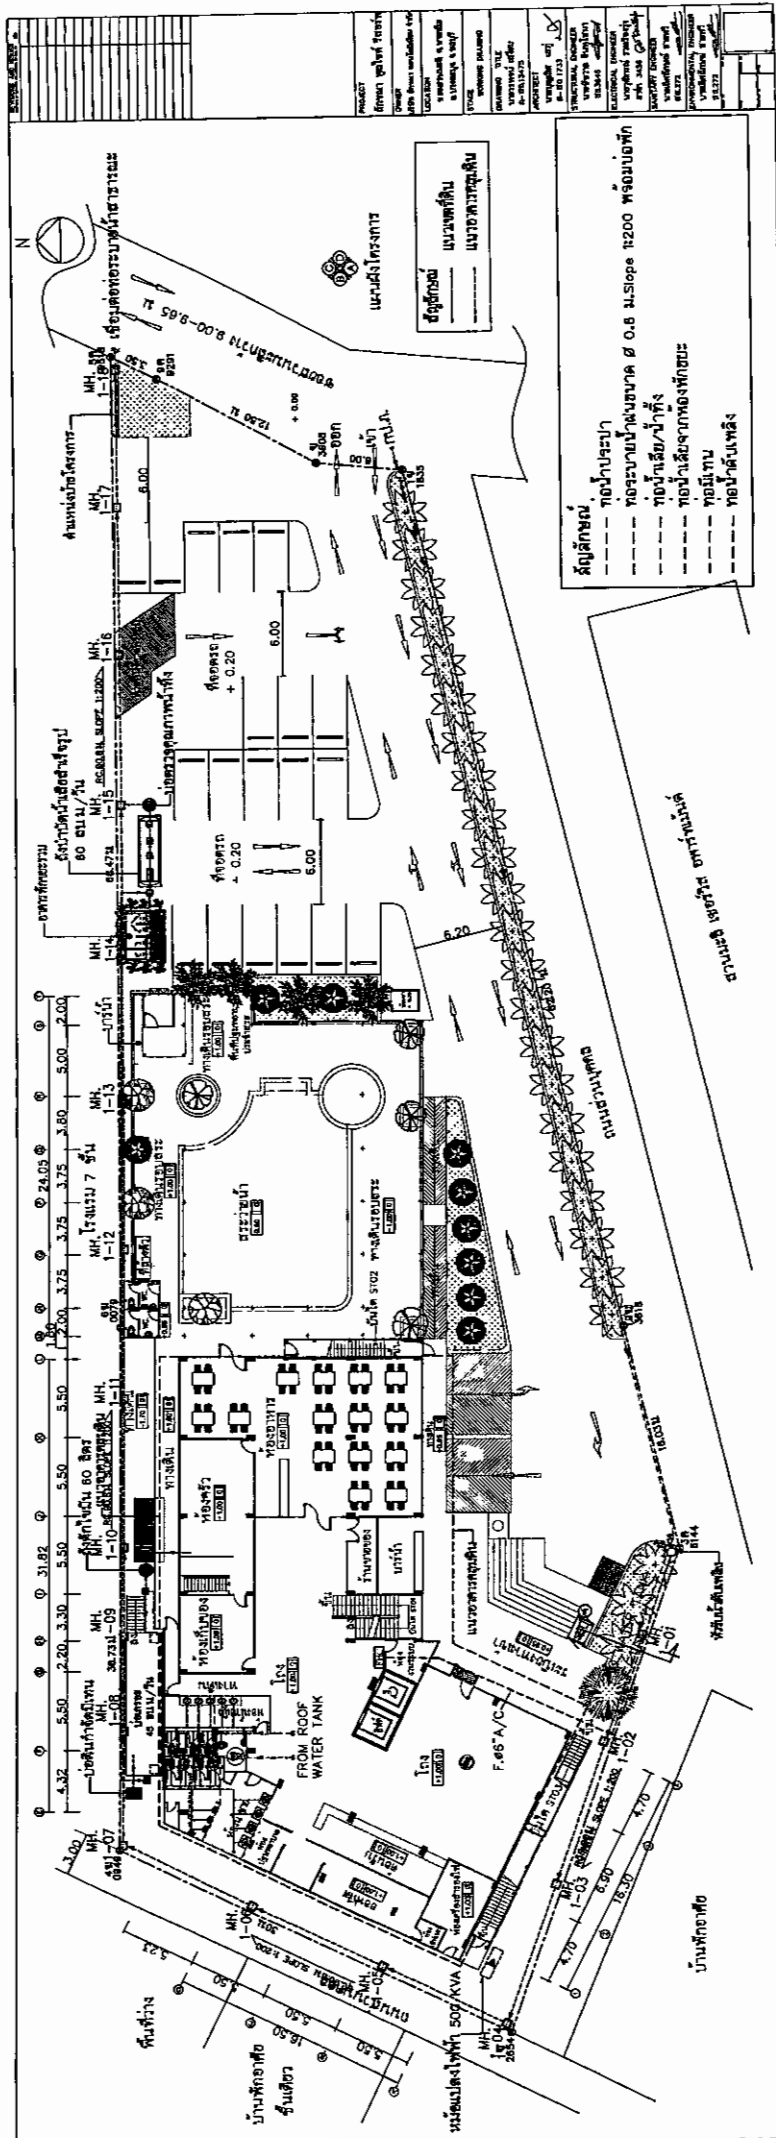
รูปที่ 5 : แผนผังจุดตรวจวัดคุณภาพน้ำทั้งช่วงดำเนินการ
