เรื่อง แจ้งผลการพิจารณารายงานการประเมินผลกระทบสิ่งแวดล้อมโครงการโรงแรม อ่าวฉลองโฮเทล  
ของบริษัท ฉลองทรัพย์ทวี แอสเซ็ท จำกัด

มาตรการป้องกันและแก้ไขผลกระทบสิ่งแวดล้อม  
และมาตรการติดตามตรวจสอบผลกระทบสิ่งแวดล้อม  
ที่ โครงการโรงแรม อ่าวฉลองไฮเทล  
ของบริษัท ฉลองทรัพย์ทวี แอสเซ็ท จำกัด  
ตั้งอยู่ที่ หมู่ที่ 9 ตำบลฉลอง อำเภอเมืองภูเก็ต จังหวัดภูเก็ต  
ต้องยึดถือปฏิบัติอย่างเคร่งครัด

ตารางที่ 1 มาตรการป้องกันและแก้ไขผลกระทบสิ่งแวดล้อม และมาตรการติดตามตรวจสอบผลกระทบสิ่งแวดล้อมโครงการโรงแรม อ่าวฉลองโฮเทล ของบริษัท ฉลองทรัพย์ทวี แอสเซ็ท จำกัด

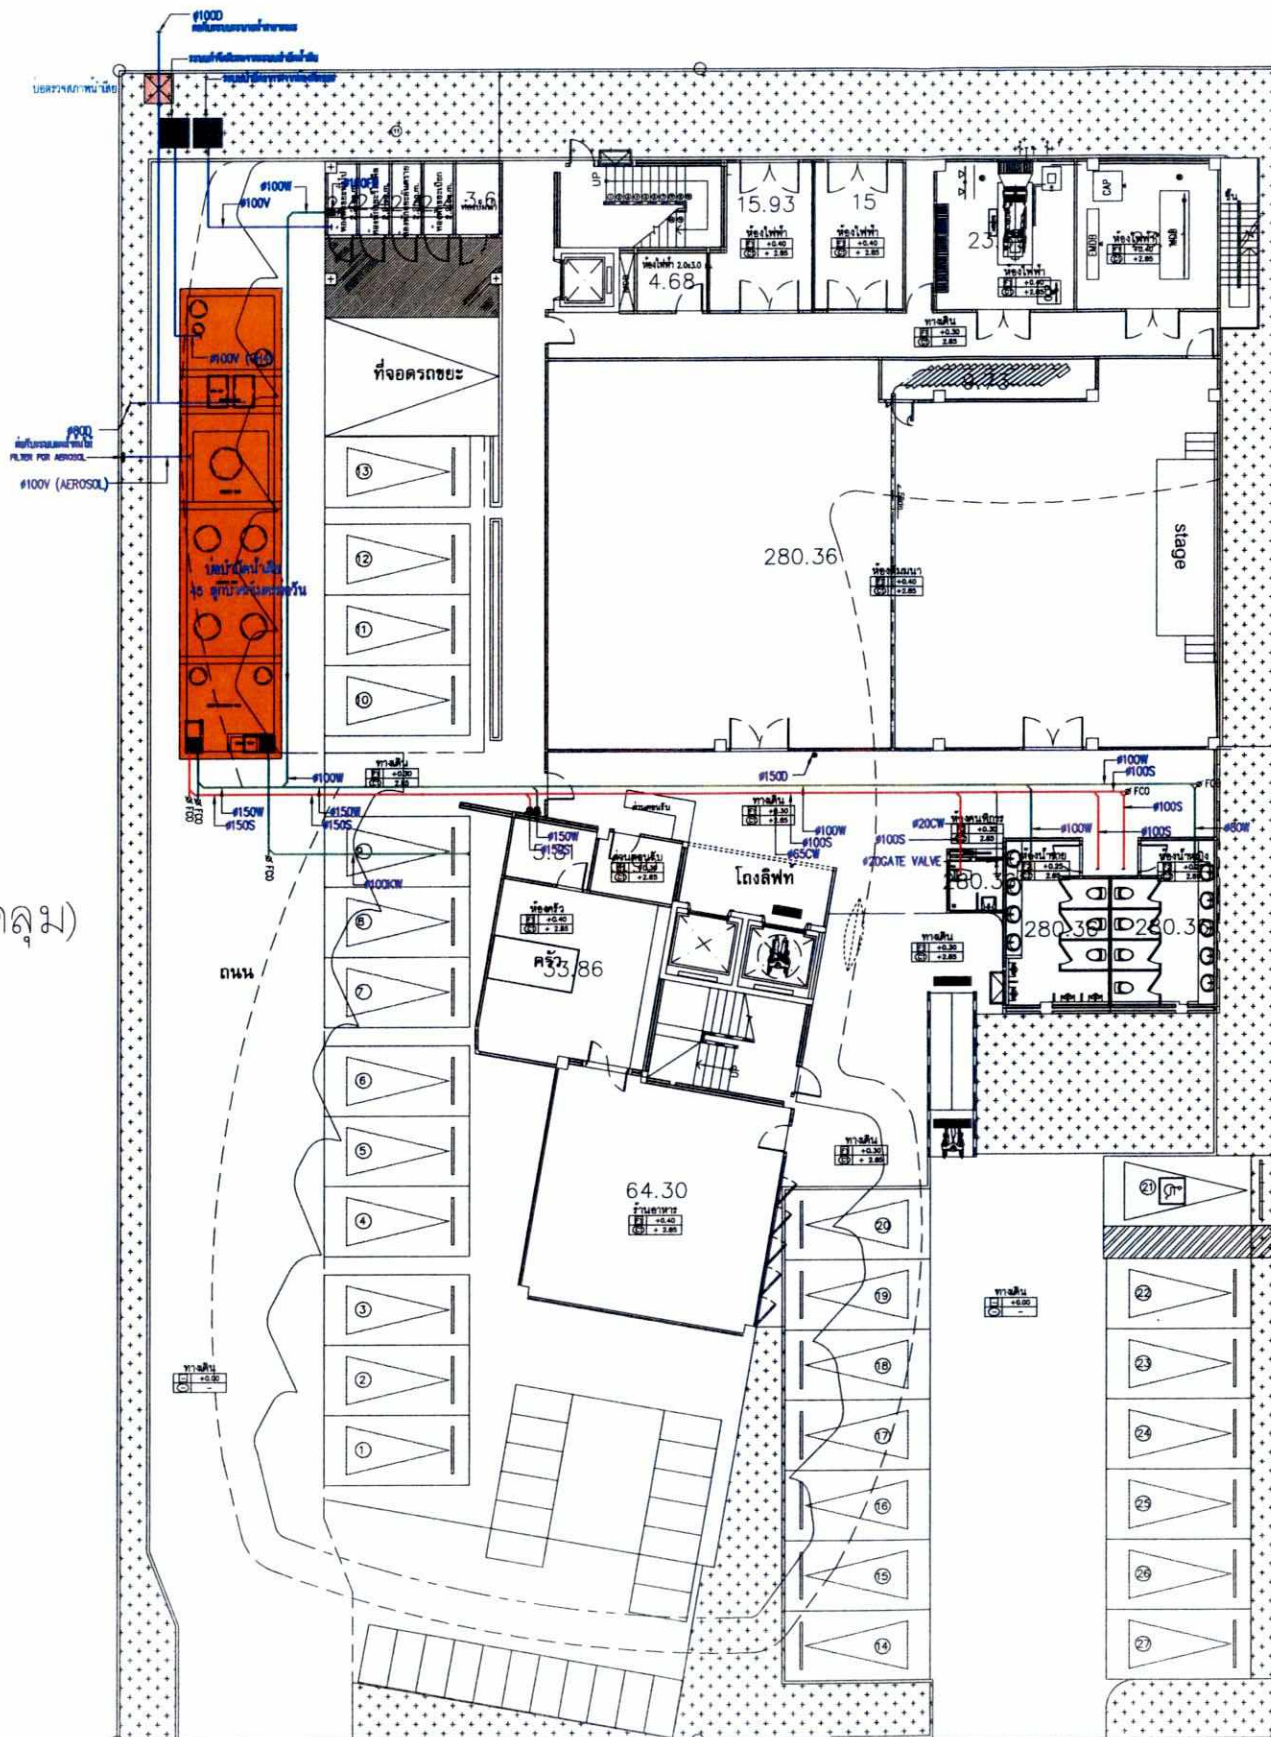
- ถังบำบัดน้ำเสีย
- บ่อตรวจสภาพน้ำเสีย
- พื้นที่กำจัดมูล
- ตำแหน่งกรองกำจัดน้ำเสีย
- ท่อ Waste
- ท่อ Soil
- แนวท่อที่ผ่านการบำบัด

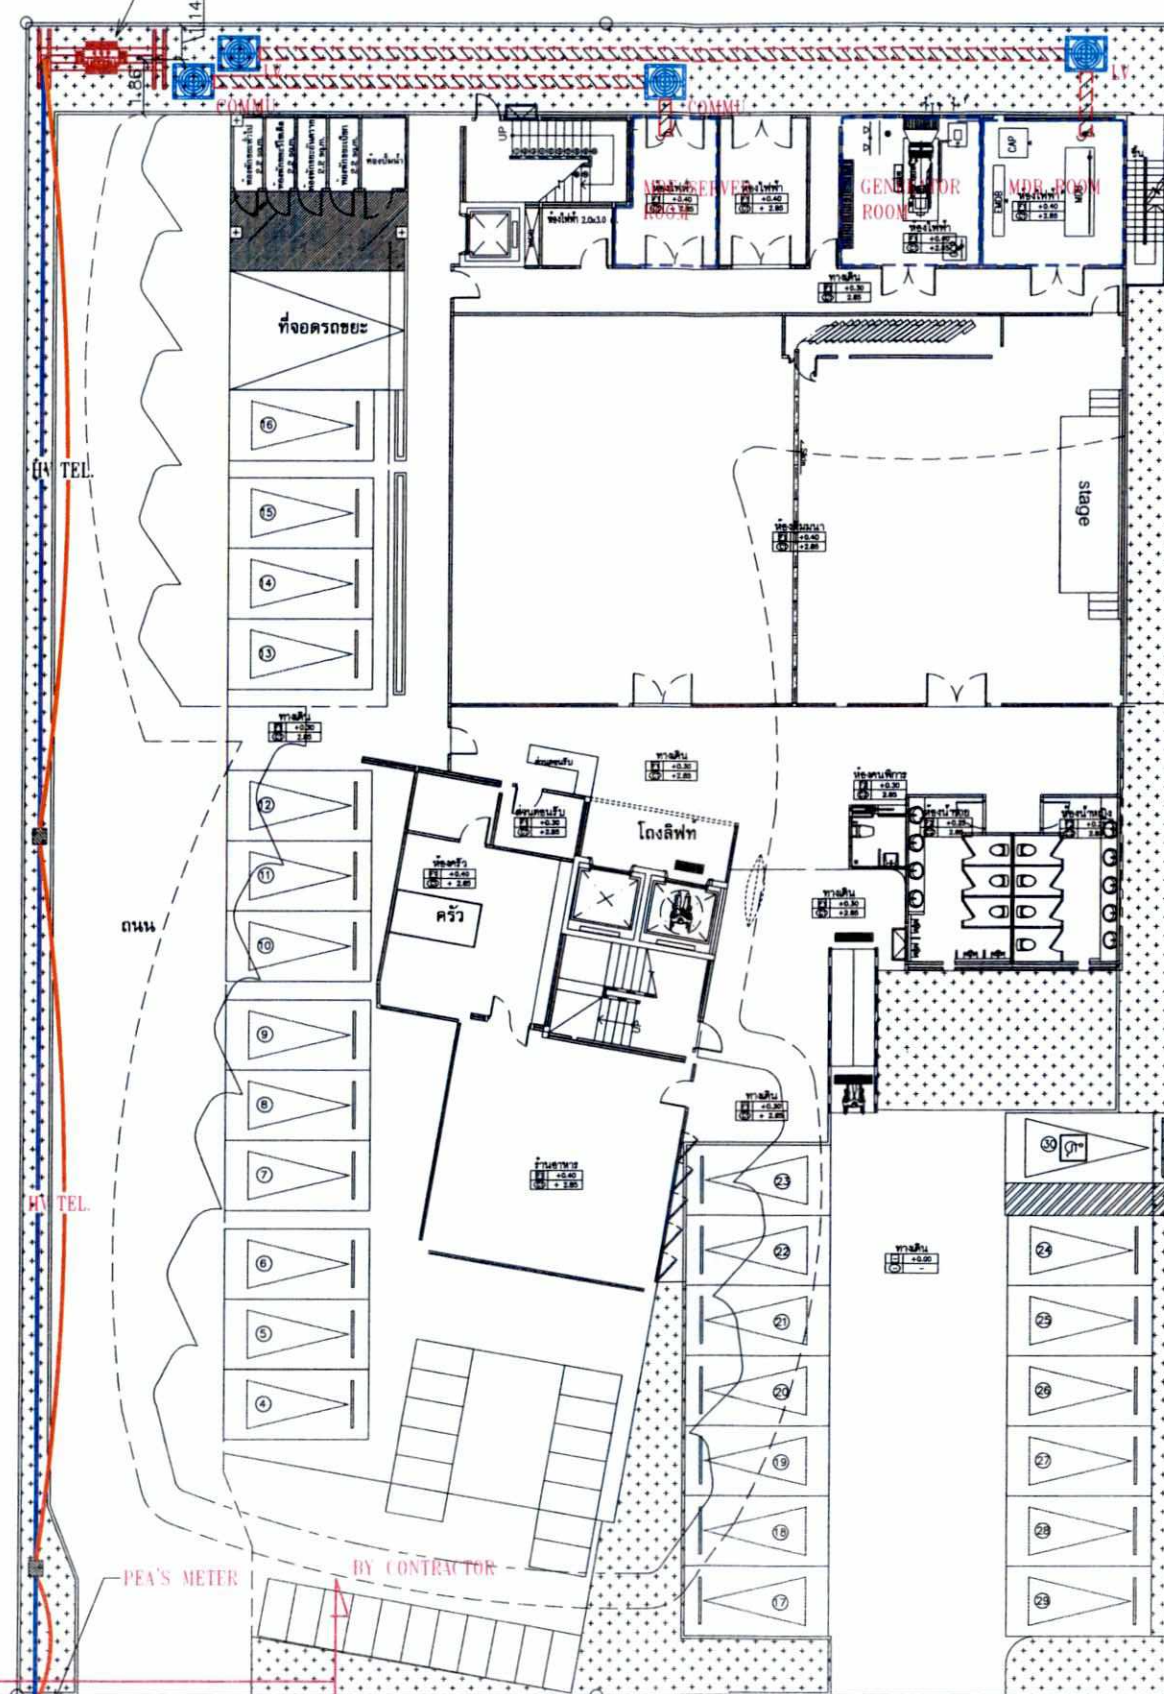
TRANSFORMER 630 kVA 33 kV 400/230V, DYN 11,  
OIL IMMERSE TYPE ZK>4% (HERMETICALLY SEALED)  
WITH HV&LV CABLE BOX INSTALLED ON CONCRETE PLATFORM

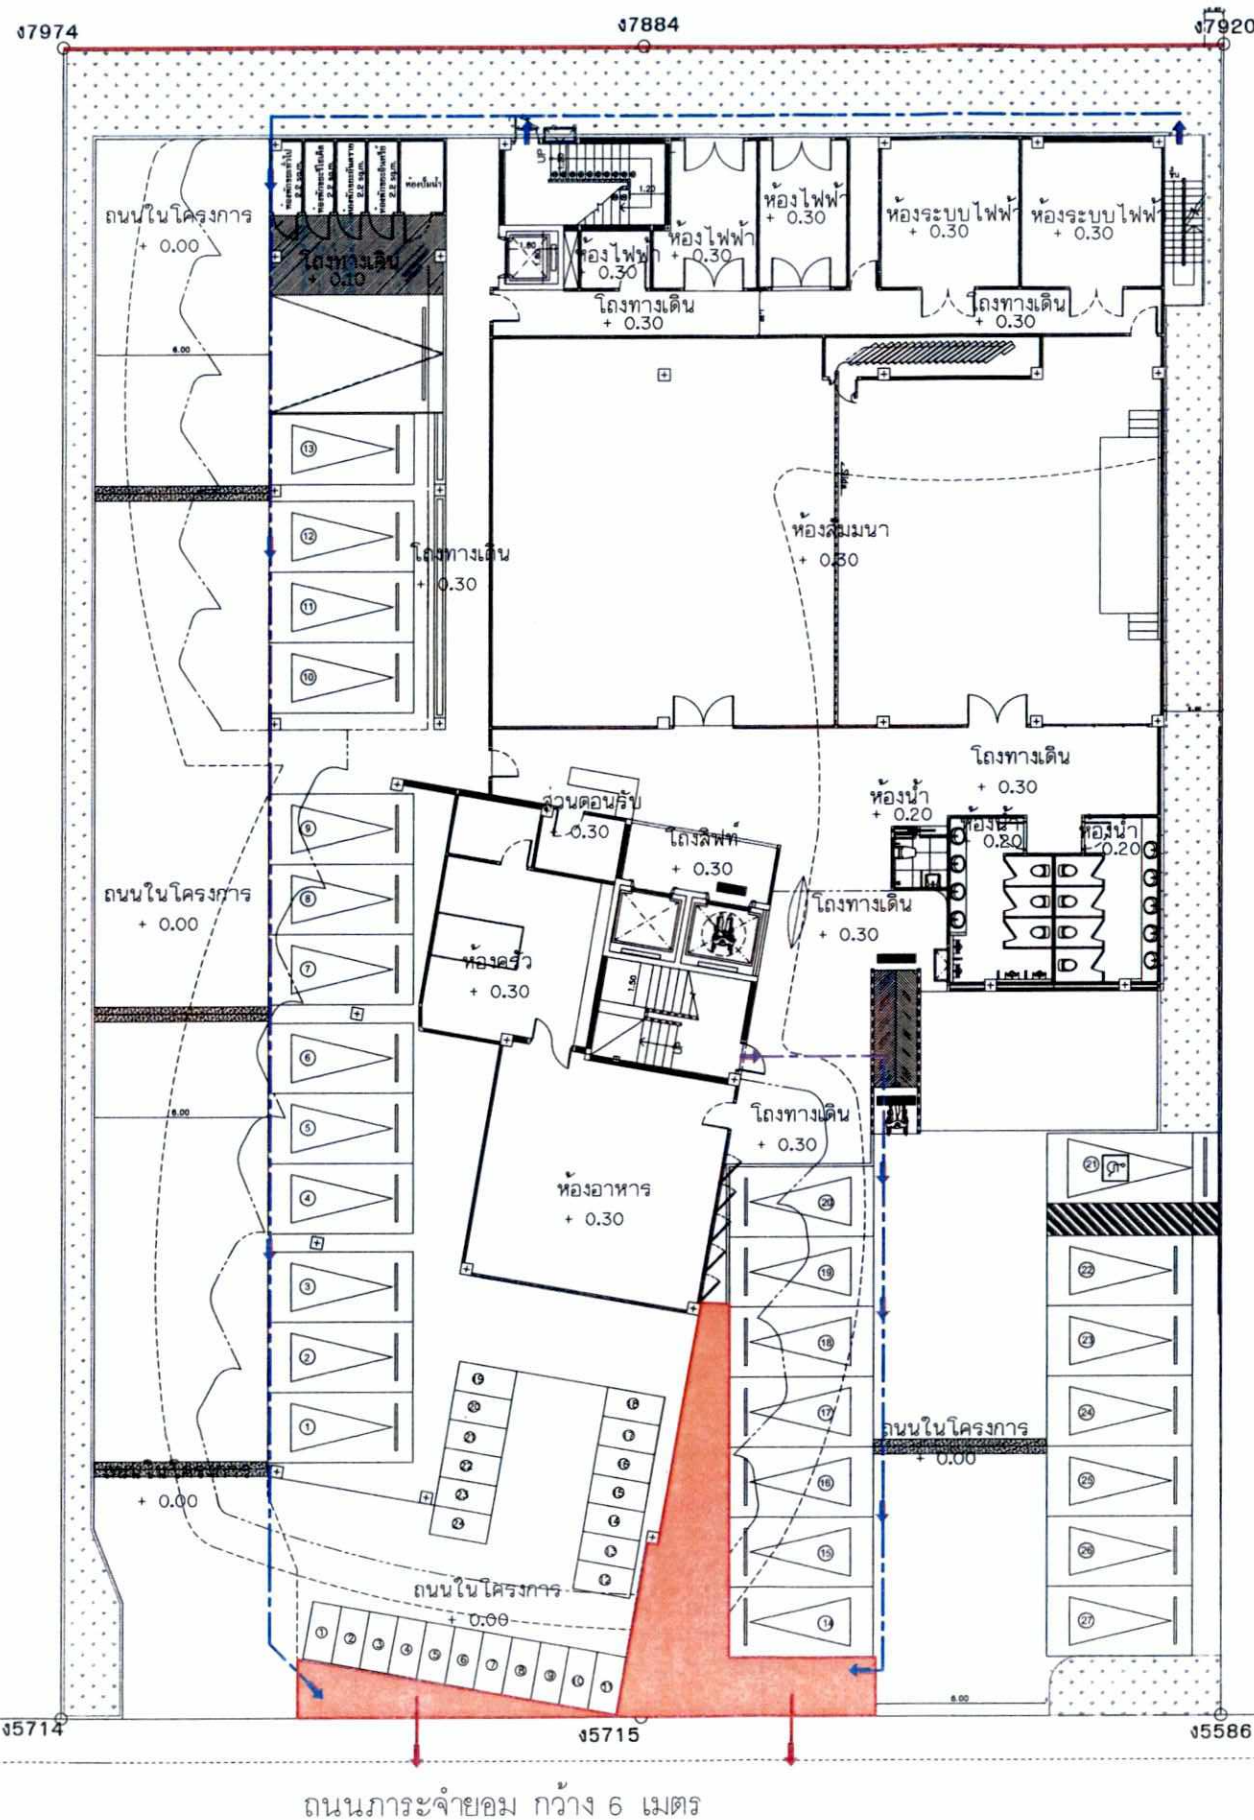
- จุดรวมพล พื้นที่ 35.15 ตารางเมตร (หักโคนต้นไม้แล้ว)
- เส้นทางหนีภัยไปยังจุดรวมพล
- เส้นทางหนีภัยจากจุดรวมพลออกสู่ภายนอกโครงการ

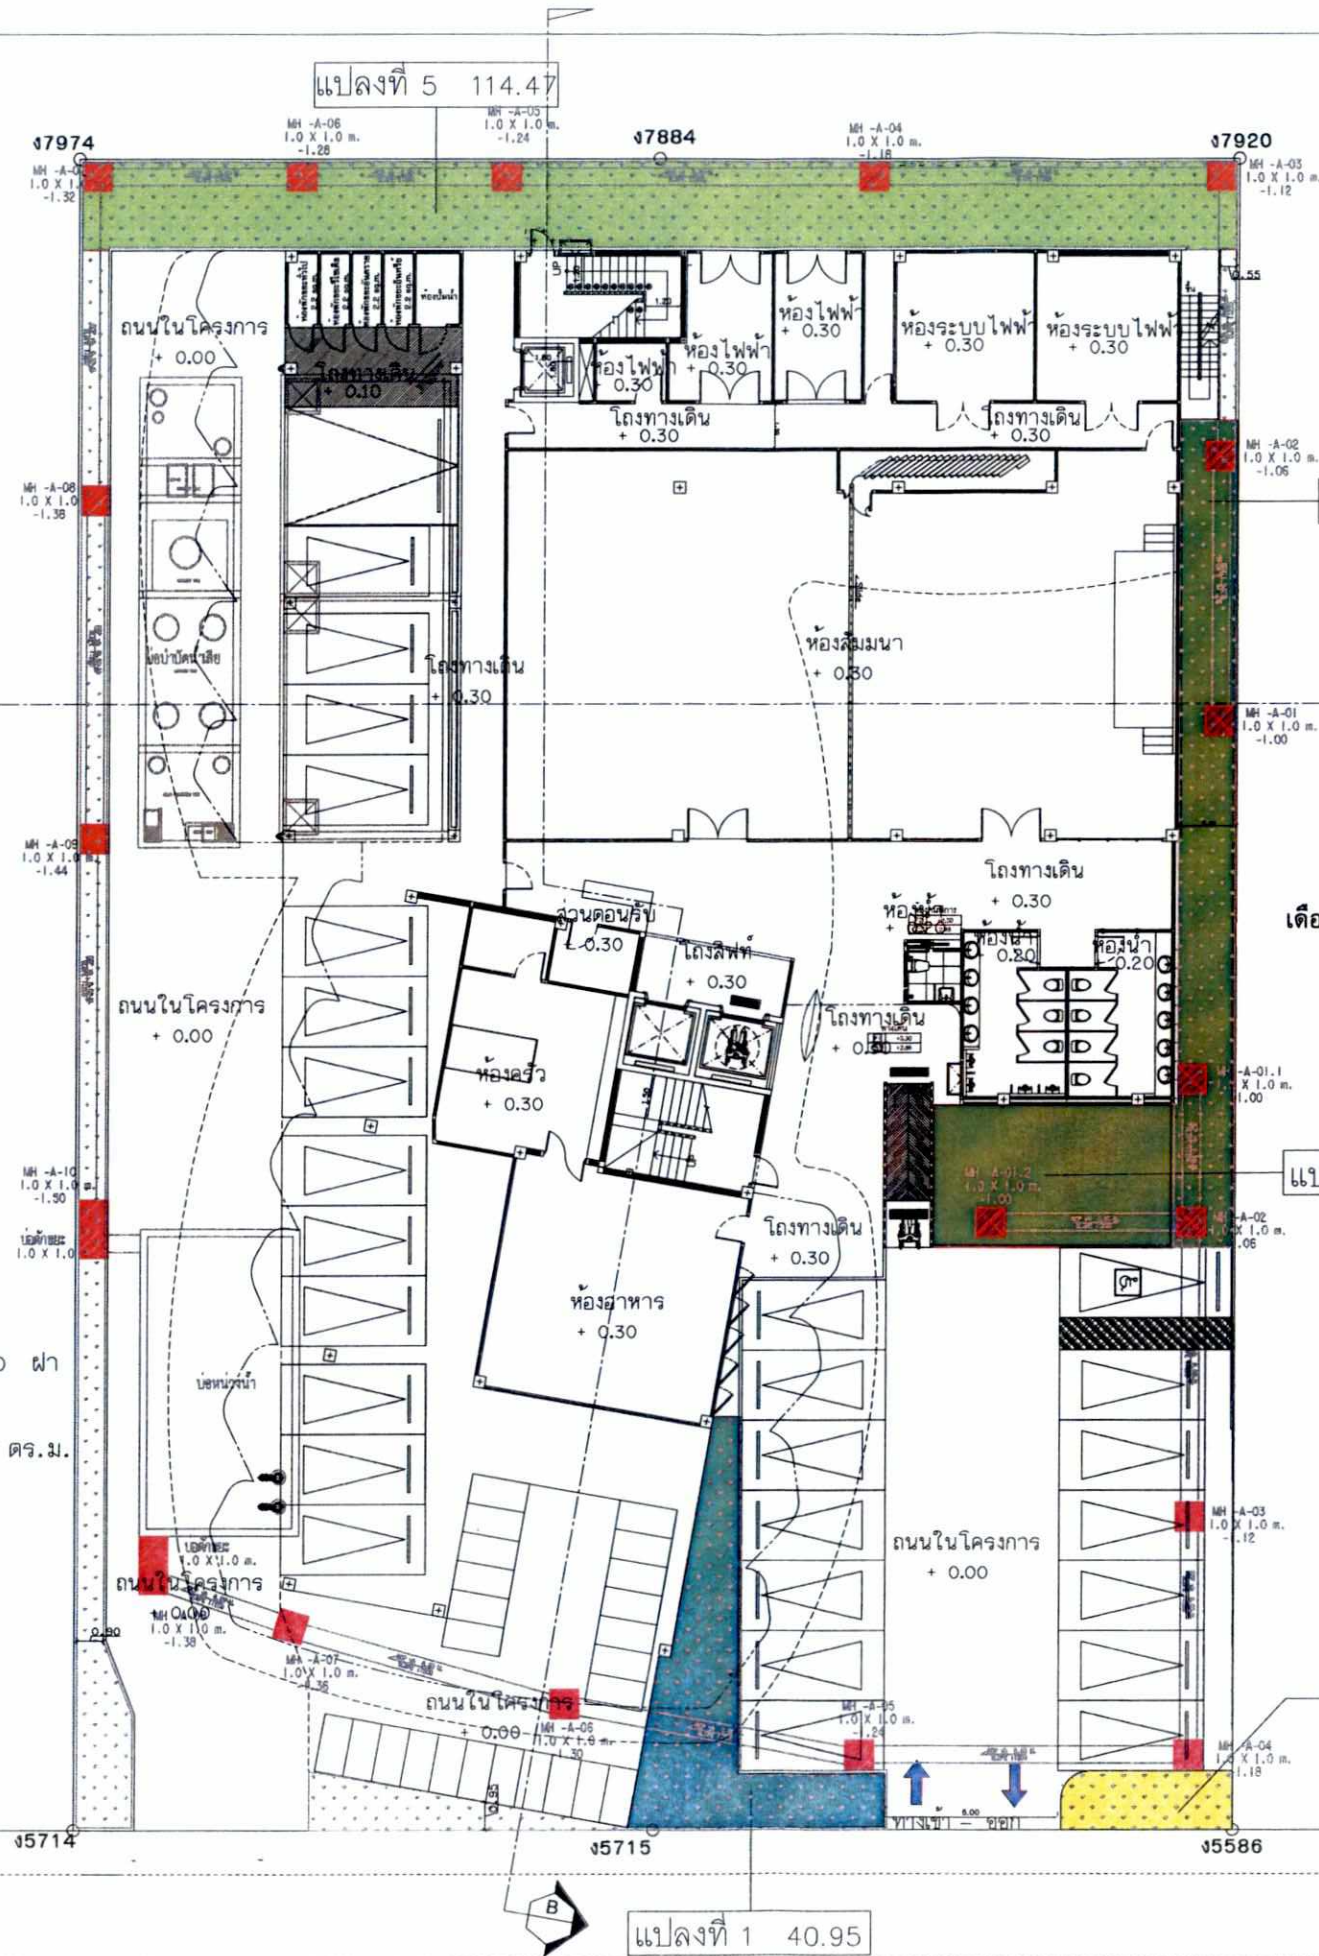
พื้นที่สีเขียวในโครงการ (หลังหักลบพื้นที่อาคาร) 254.77 ตร.ม.
