เรื่อง แจ้งผลการพิจารณารายงานการประเมินผลกระทบสิ่งแวดล้อมโครงการ อาคารชุด โซเล มีโอ  
คอนโดมิเนียม บางเทา บีช ฟรอนท์ ของบริษัท ไรย์แลนด์ โปรเจ็คท์ จำกัด

เรื่อง แจ้งมติคณะกรรมการผู้ชำนาญการพิจารณารายงานผลกระทบสิ่งแวดล้อมเบื้องต้นและรายงานการวิเคราะห์ผลกระทบสิ่งแวดล้อม เขตพื้นที่คุ้มครองสิ่งแวดล้อม จังหวัดภูเก็ต โครงการอาคารชุด โซเล มีโอ คอนโดมิเนียม บางเทา บีช ฟรอนท์

โครงการอาคารชุด โซเล มีโอ คอนโดมิเนียม บางเทา บีช ฟรอนท์ ของ บริษัท ไรย์แลนด์ โปรเจ็คท์ จำกัด

ตารางที่ 1 สรุปผลกระทบสิ่งแวดล้อม มาตรการป้องกันและแก้ไขผลกระทบสิ่งแวดล้อม และมาตรการติดตามตรวจสอบผลกระทบสิ่งแวดล้อมโครงการโครงการอาคารชุด โซเล มีโอ คอนโดมิเนียม บางเทา บีช ฟรอนท์ ของบริษัท ไรย์แลนด์ โปรเจ็คท์ จำกัด ระยะก่อสร้าง

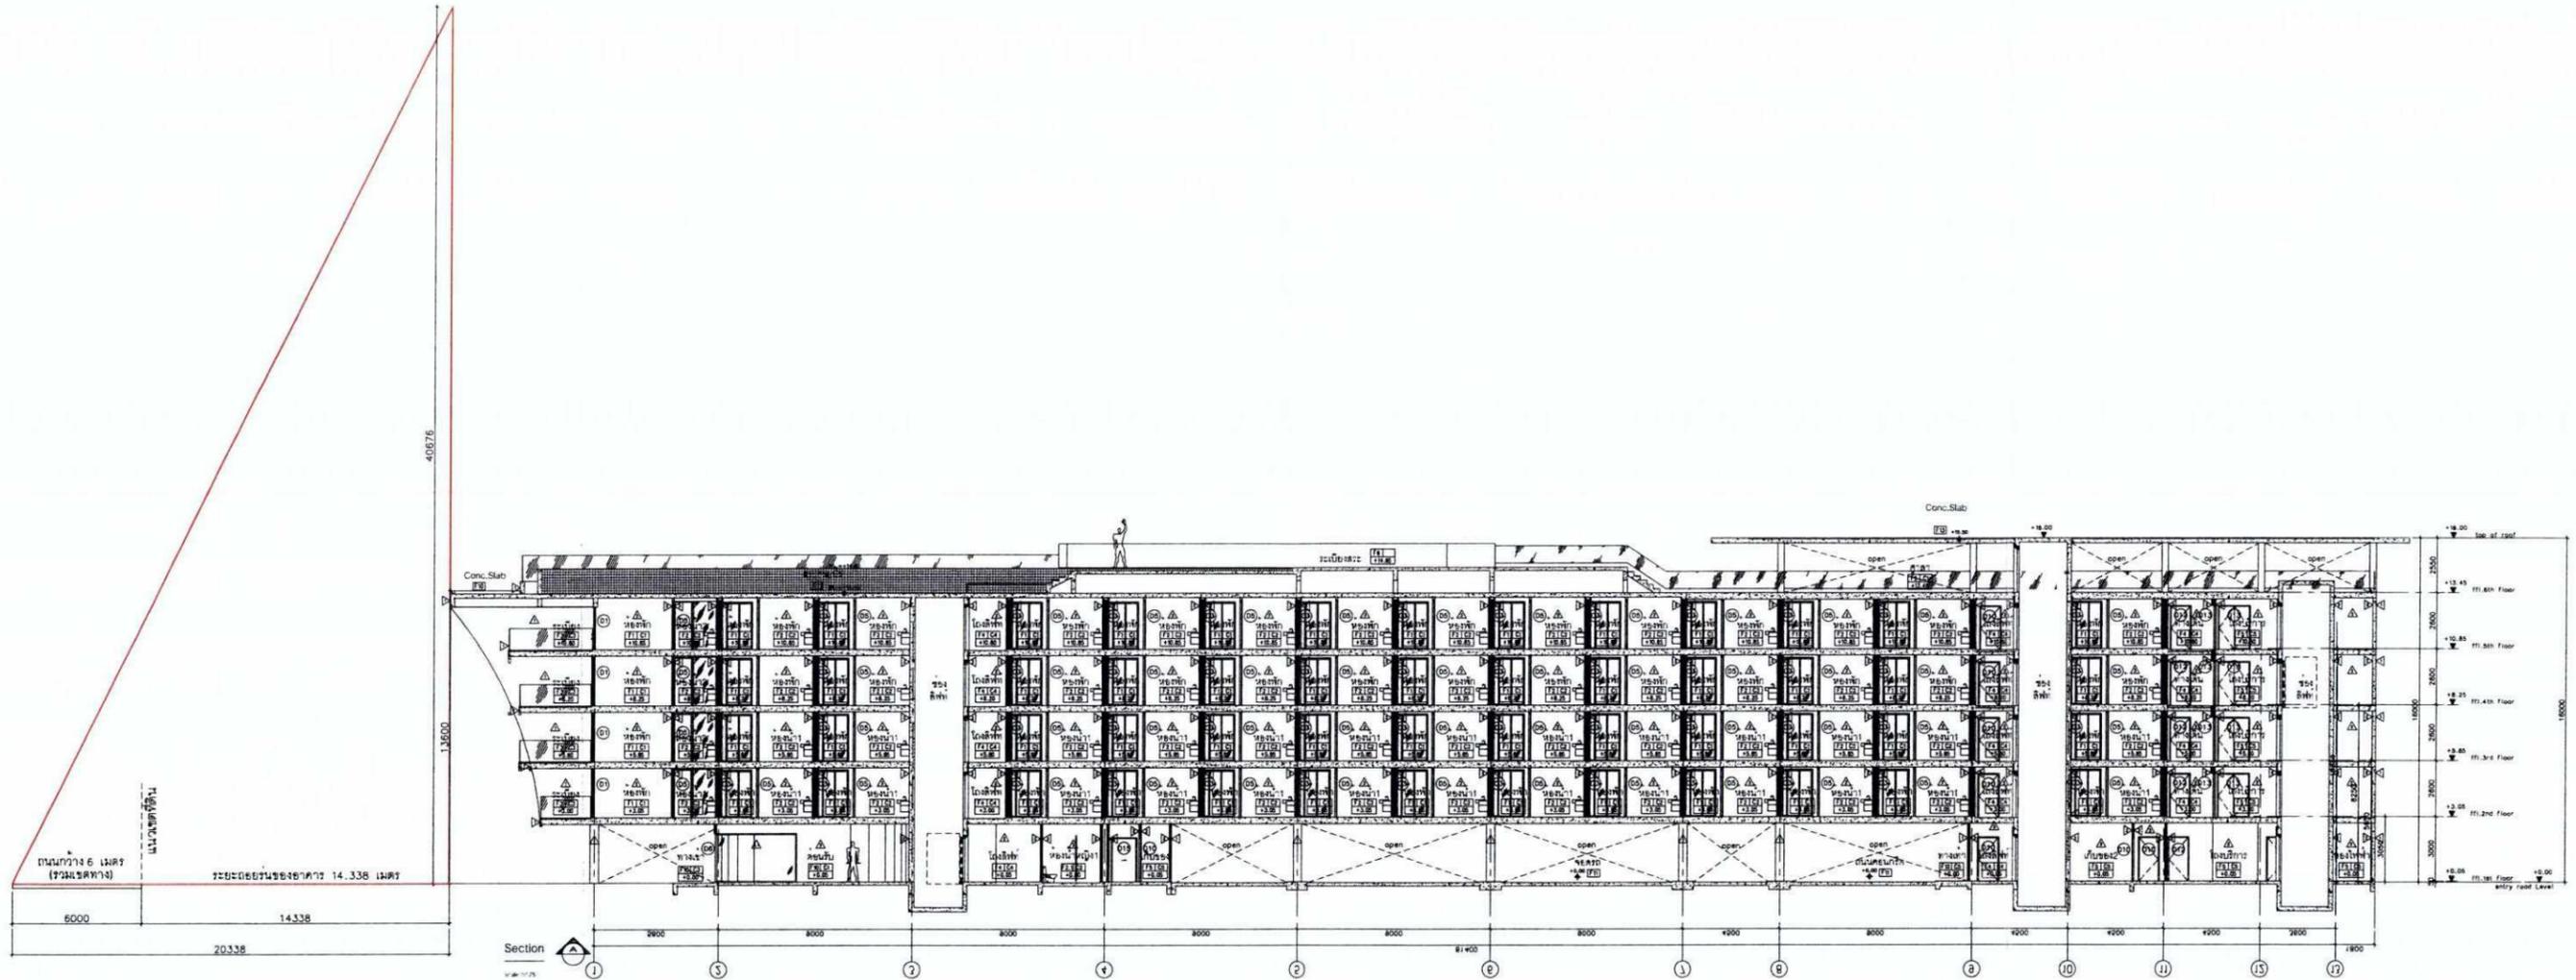
รูปตัดแสดงสองเทาระยะราบของโครงการ

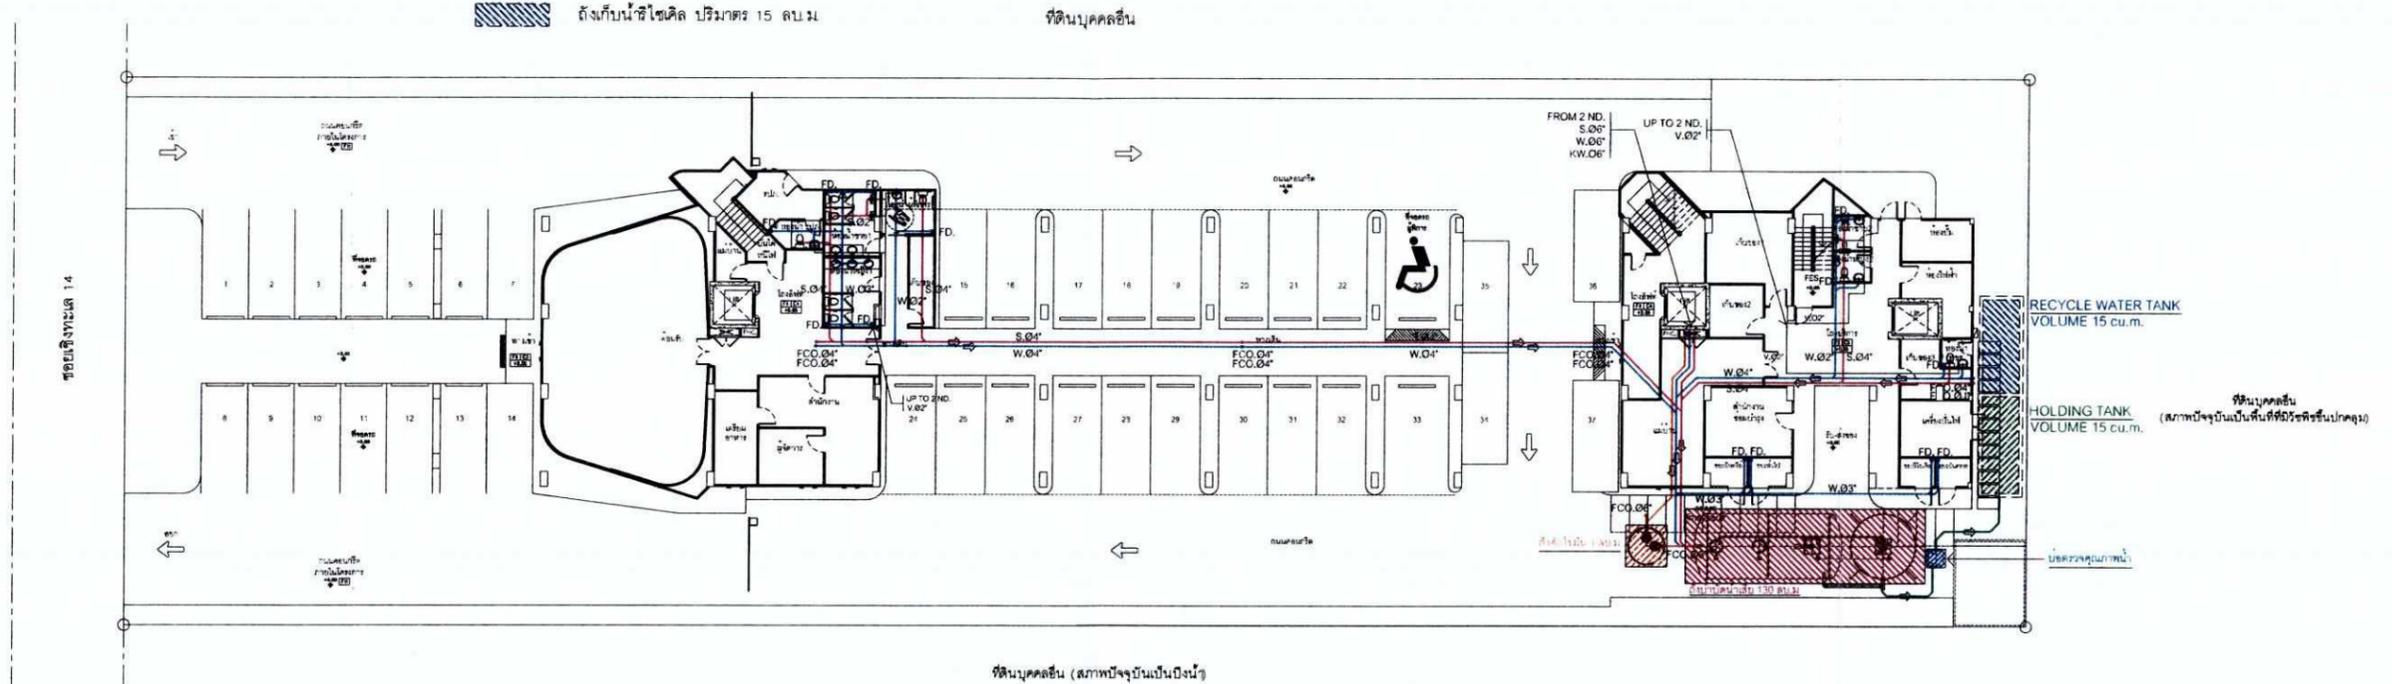
LAYOUT SOIL, VENT, WASTE, KITCHEN WASTE SYSTEM 1 ST. FLOOR PLAN  
SCALE 1:200

- สัญลักษณ์
- แนวท่อน้ำเสียจากครัว
  - แนวท่อน้ำโสโครก
  - แนวท่อน้ำเสีย
  - แนวท่อน้ำเสียที่ผ่านระบบบำบัดแล้ว
  - ▨ ถังดักไขมัน ปริมาตร 4 ลบ.ม
  - ▨ ถังบำบัดน้ำเสีย ปริมาตร 130 ลบ.ม
  - ▨ บ่อตรวจคุณภาพน้ำ
  - ▨ ถังเก็บน้ำซดน้ำต้นไม้ ปริมาตร 15 ลบ.ม
  - ▨ ถังเก็บน้ำใช้ฉีด ปริมาตร 15 ลบ.ม

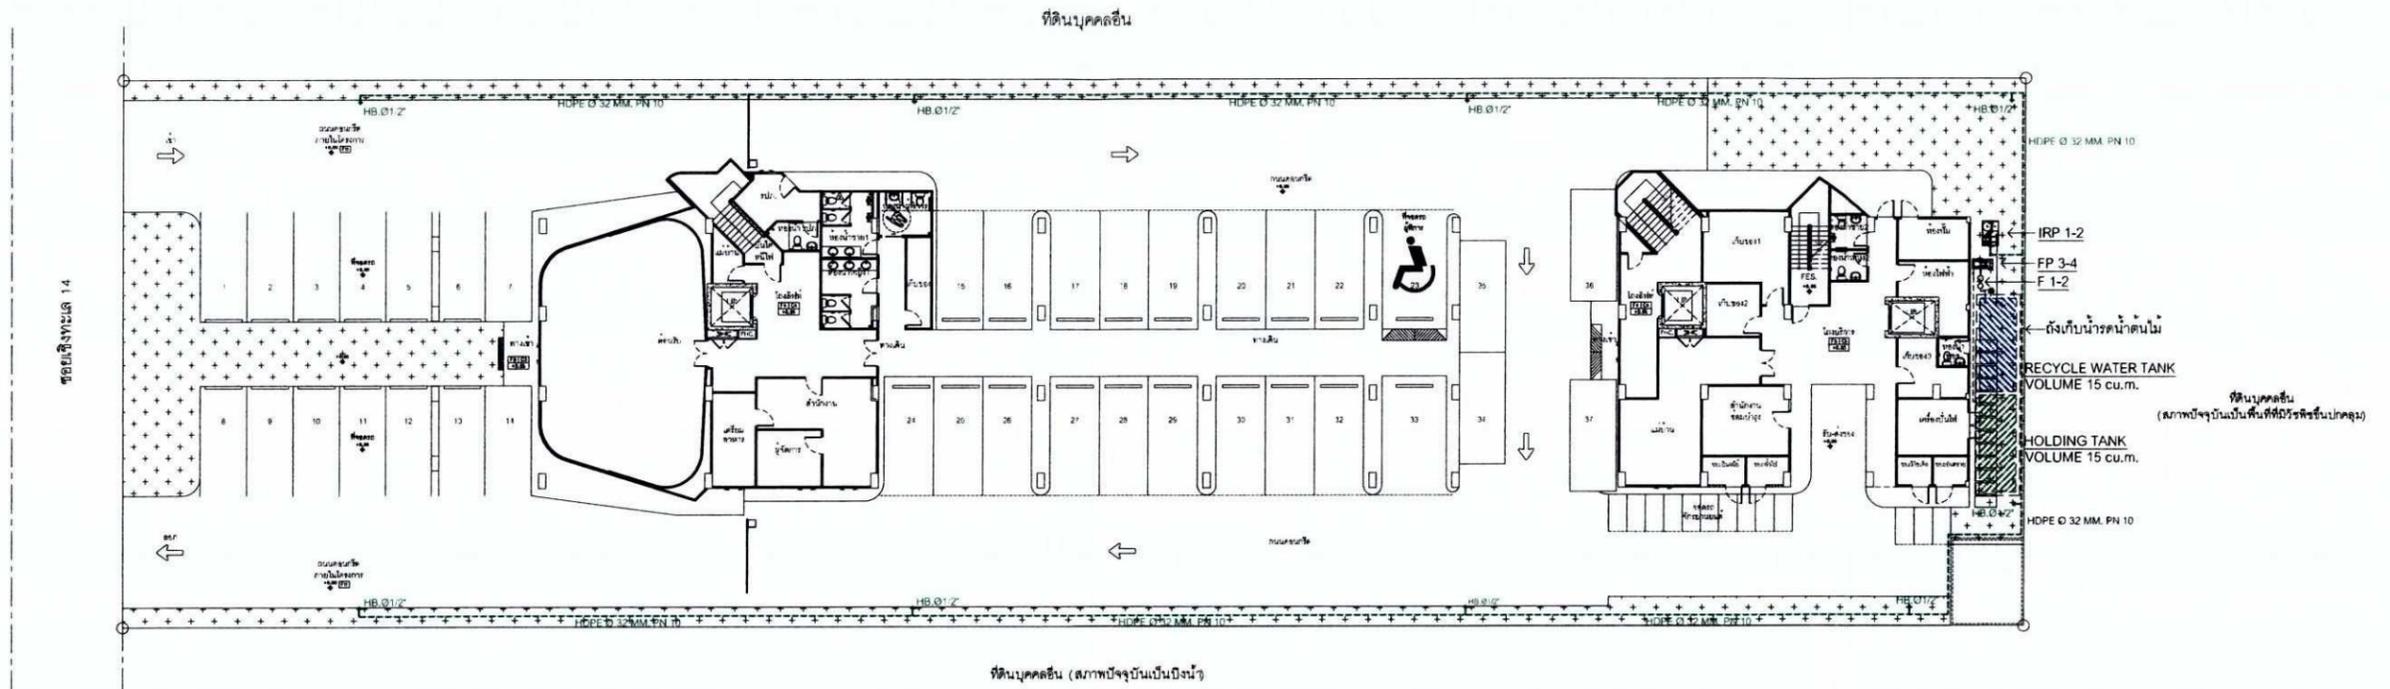
LAYOUT IRRIGATION SYSTEM 1 ST. FLOOR PLAN

- สัญลักษณ์
- แนวท่อรดน้ำต้นไม้
  - ▨ ดึงเก็บน้ำรดน้ำต้นไม้ ปริมาตร 15 ลบ.ม
  - ▩ ดึงเก็บน้ำไฮโดรลิก ปริมาตร 15 ลบ.ม

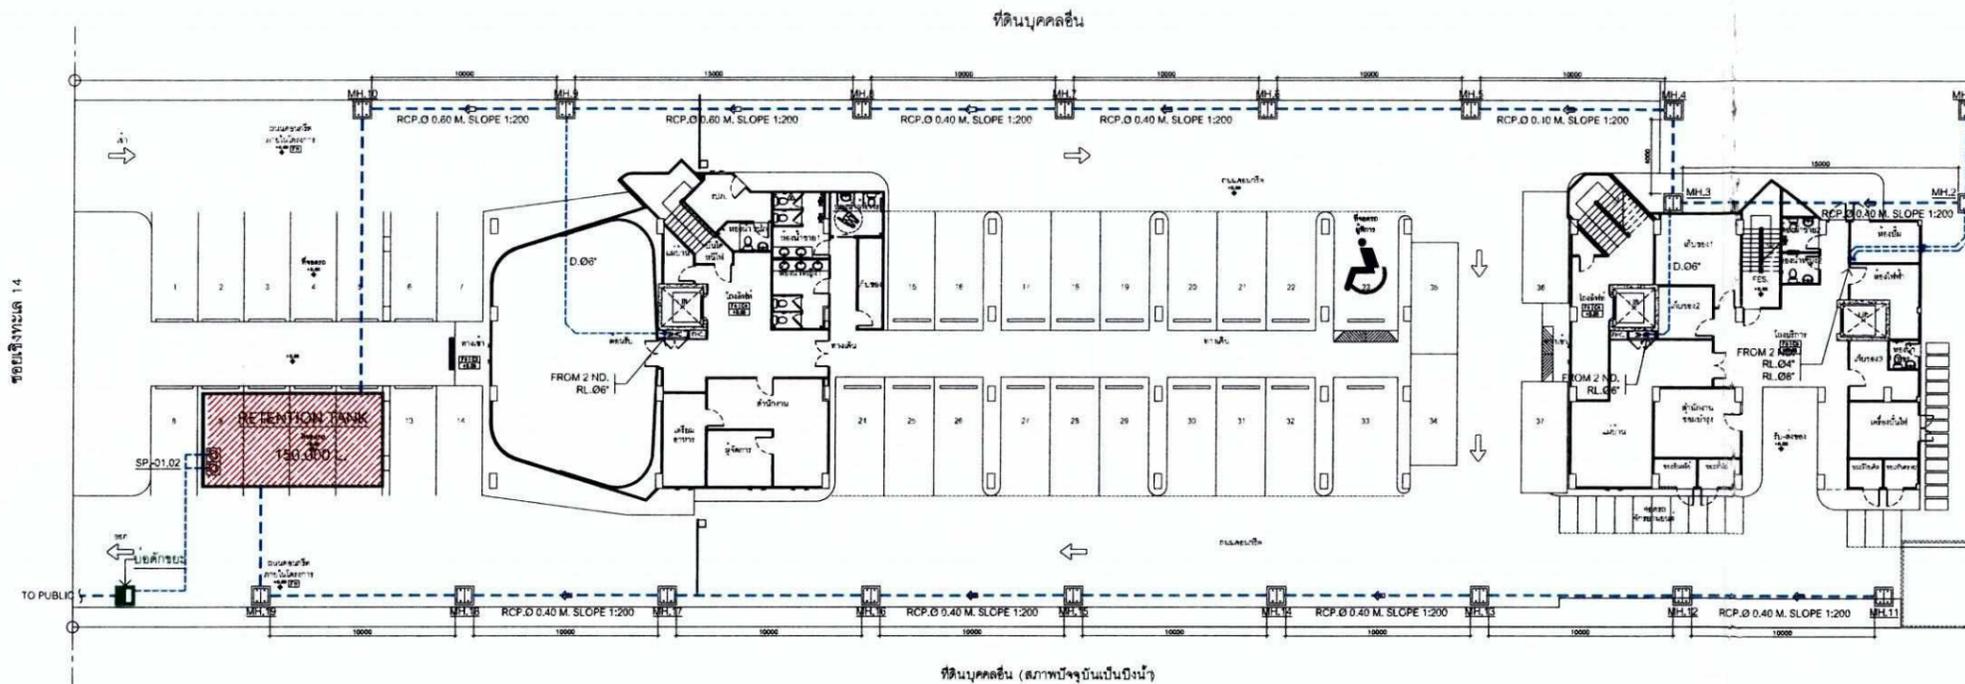
LAYOUT DRAINAGE SYSTEM 1 ST. FLOOR PLAN  
 SCALE 1:200

สัญลักษณ์  
 - - - - - แนวท่อน้ำฝน  
 ■■■■■ บ่อนกักน้ำ ปริมาตร 150 ลบ.ม.

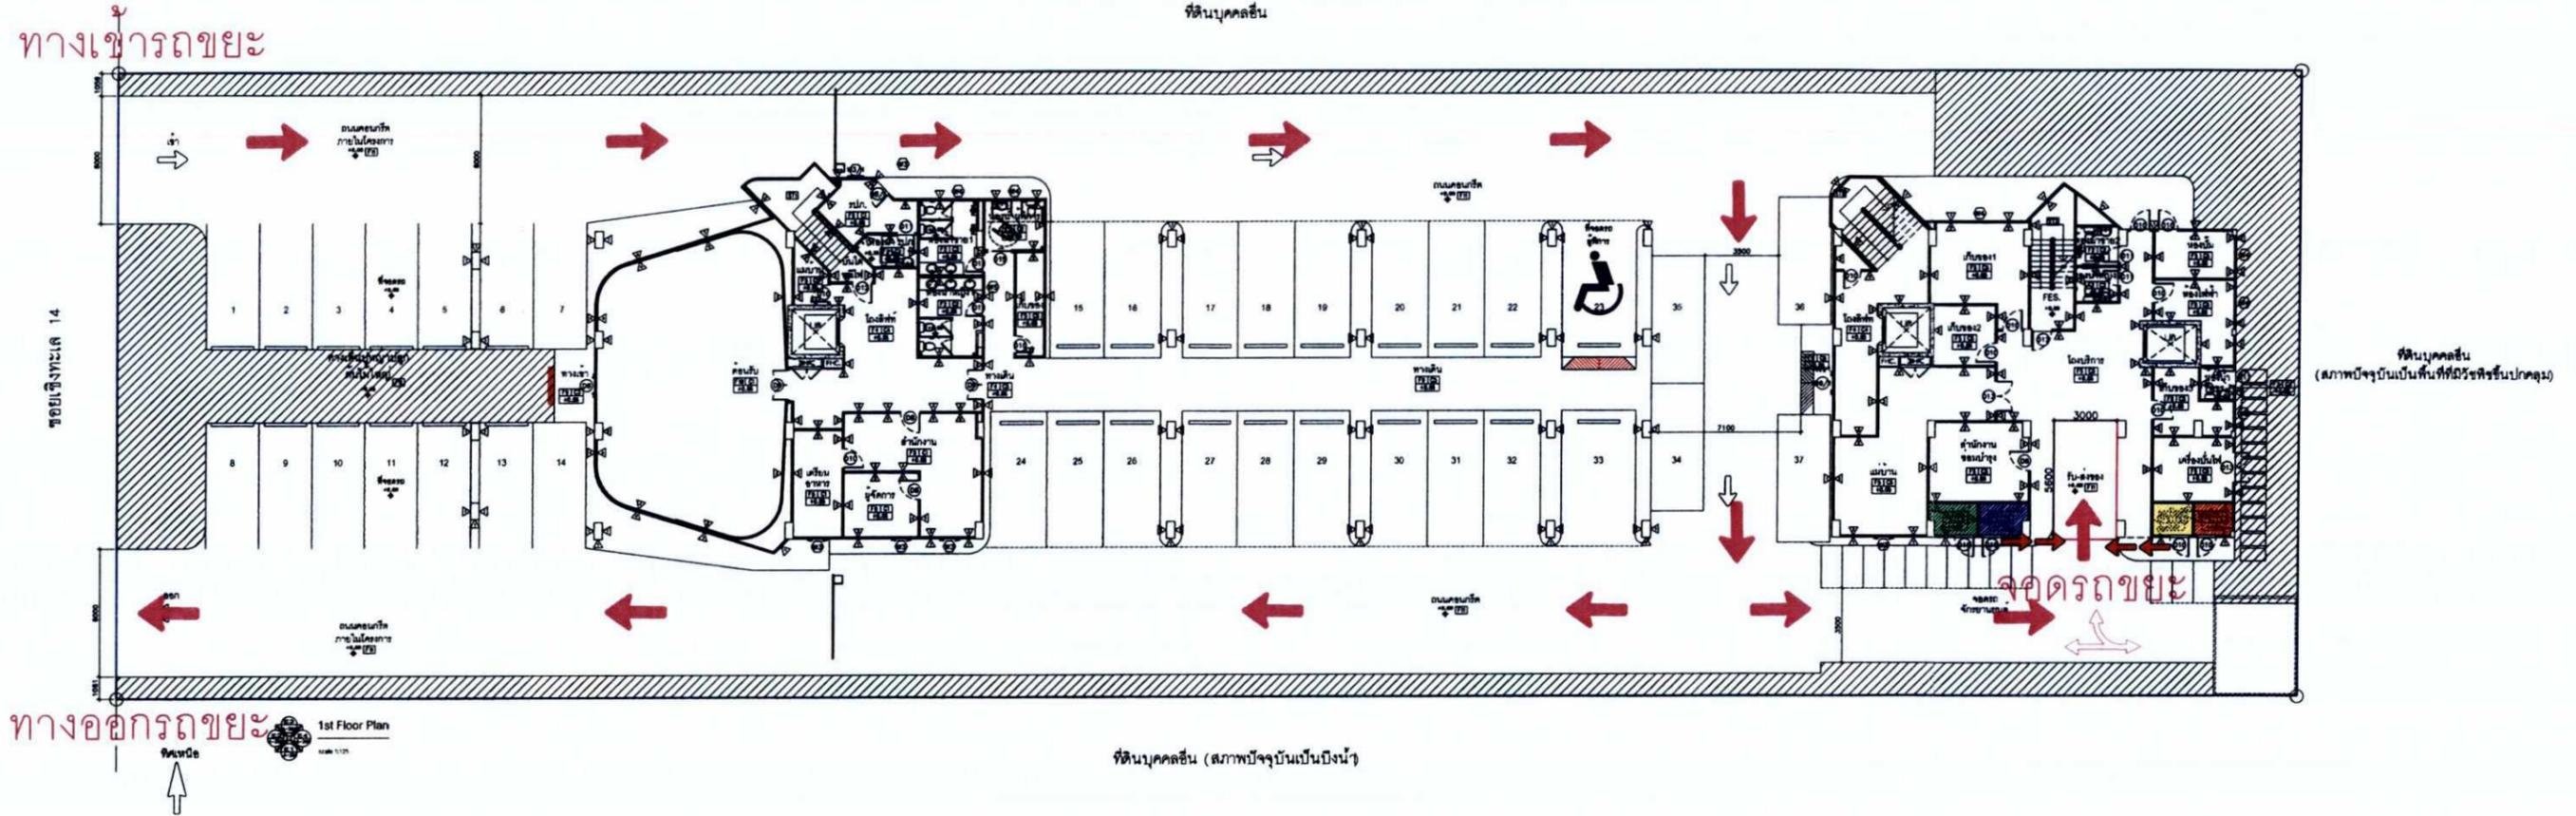
ผังแสดงเส้นทางเข้า-ออกและจัดเก็บขยะมูลฝอย

รูปที่ 8 ผังแสดงตำแหน่งจุดจอดรถเก็บขยะมูลฝอย และเส้นทางขนย้ายขยะมูลฝอยจากห้องพักขยะรวมมายังบริเวณที่จอดรถเก็บขยะมูลฝอย

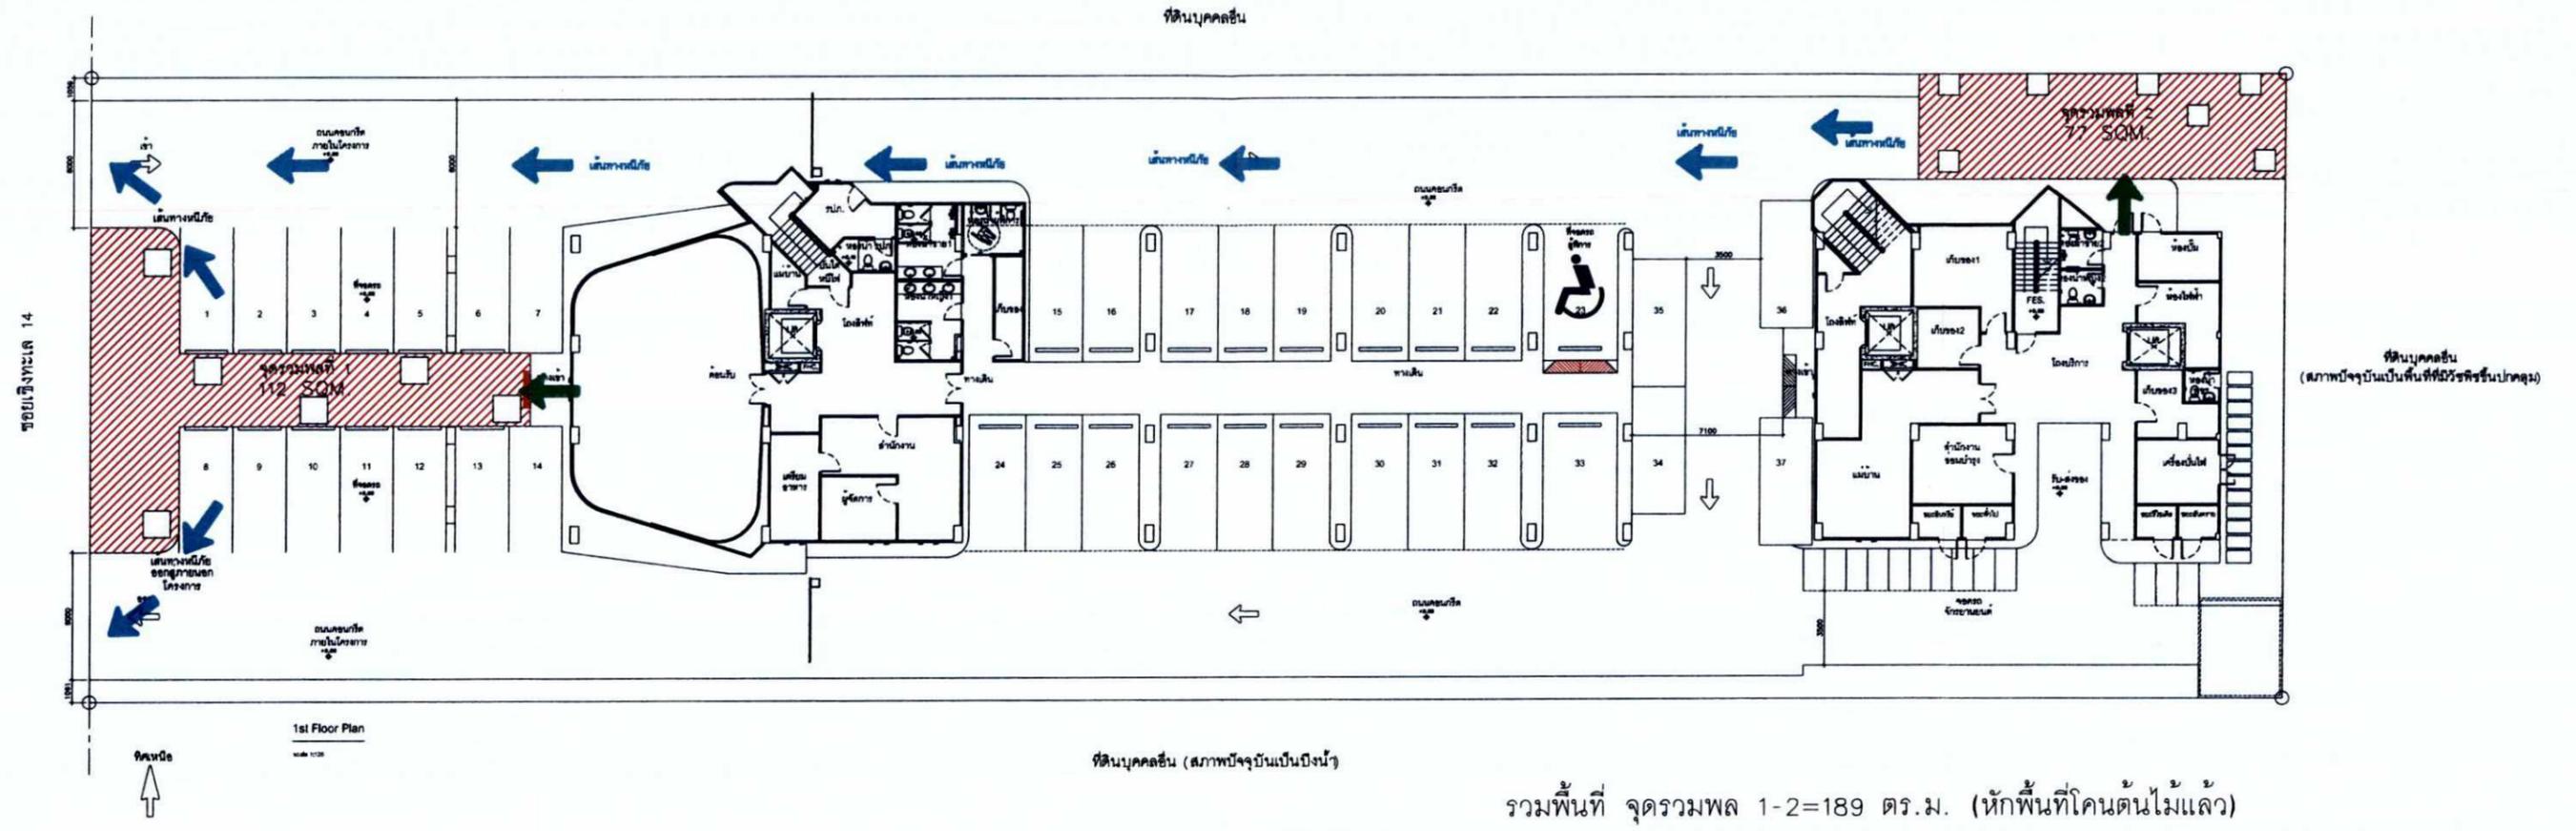
รูปที่ 11 มังแสดงเส้นทางหนีภัยไปยังจุดรวมพล

ผังแสดงเส้นทางหนีภัย

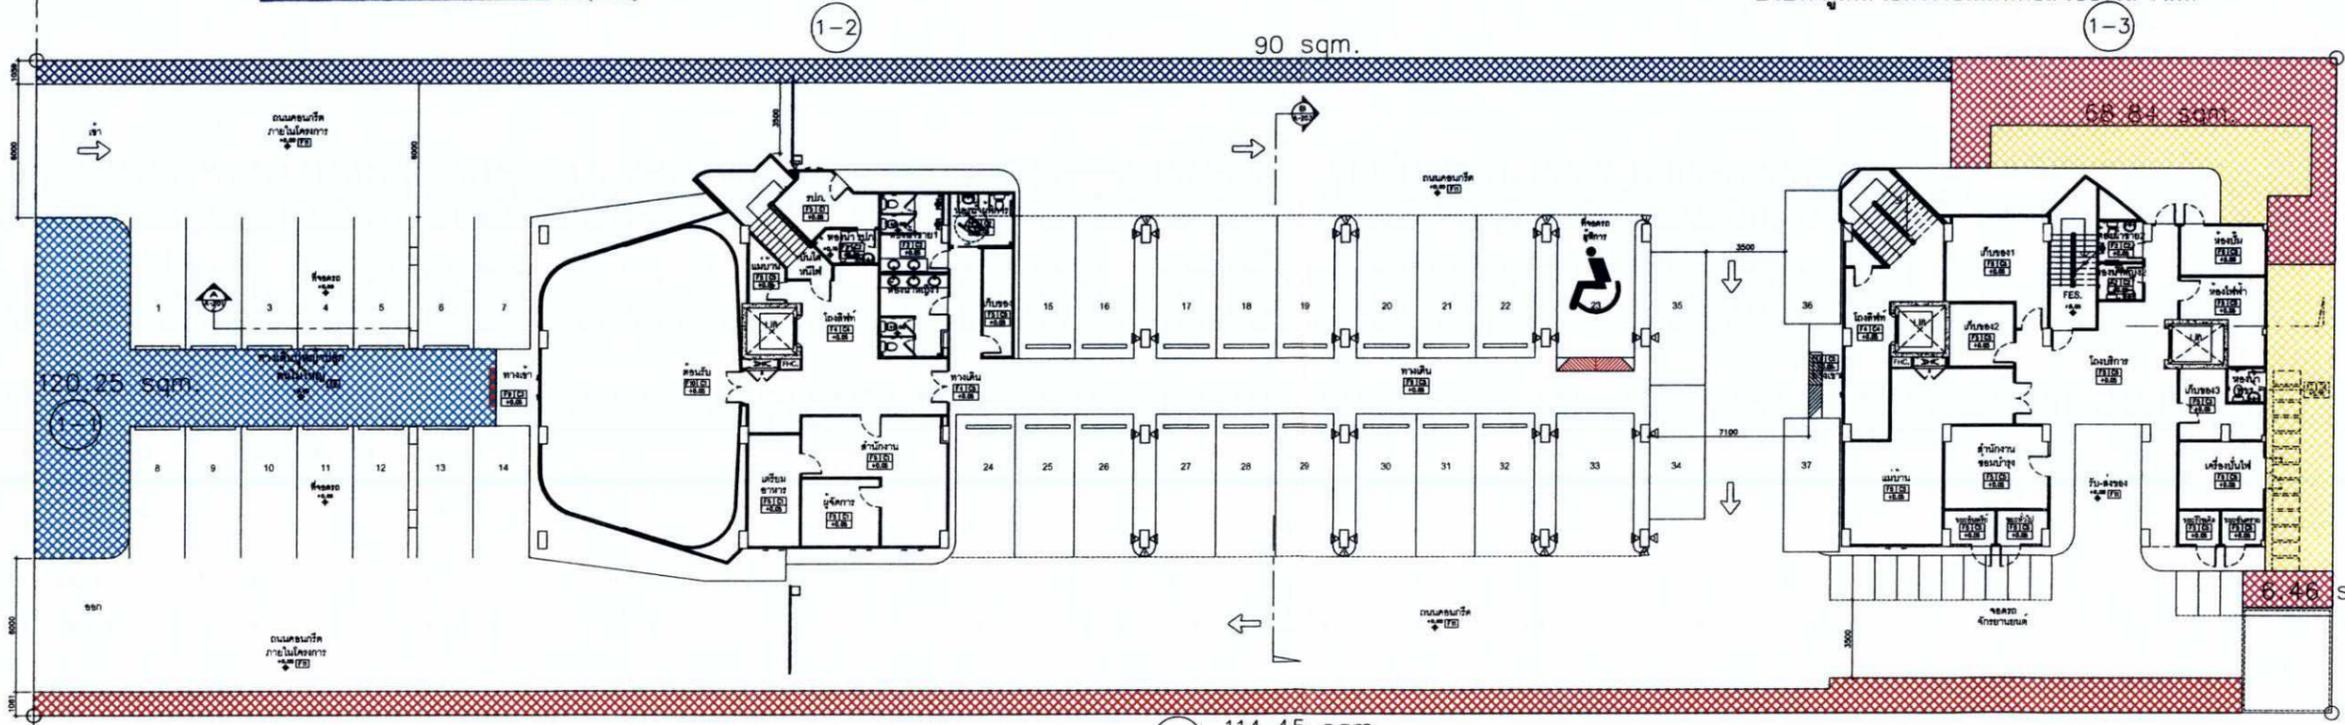
ตารางพื้นที่สีเขียว	พื้นที่ (ตร.ม.)
ส่วนที่ 1-1	120.25
ส่วนที่ 1-2	90
ส่วนที่ 1-3	75.30
ส่วนที่ 1-4	114.45
พื้นที่สีเขียวทั้งหมด	400.00
พื้นที่สีเขียวที่ซ้อนกันบางส่วน	76.55

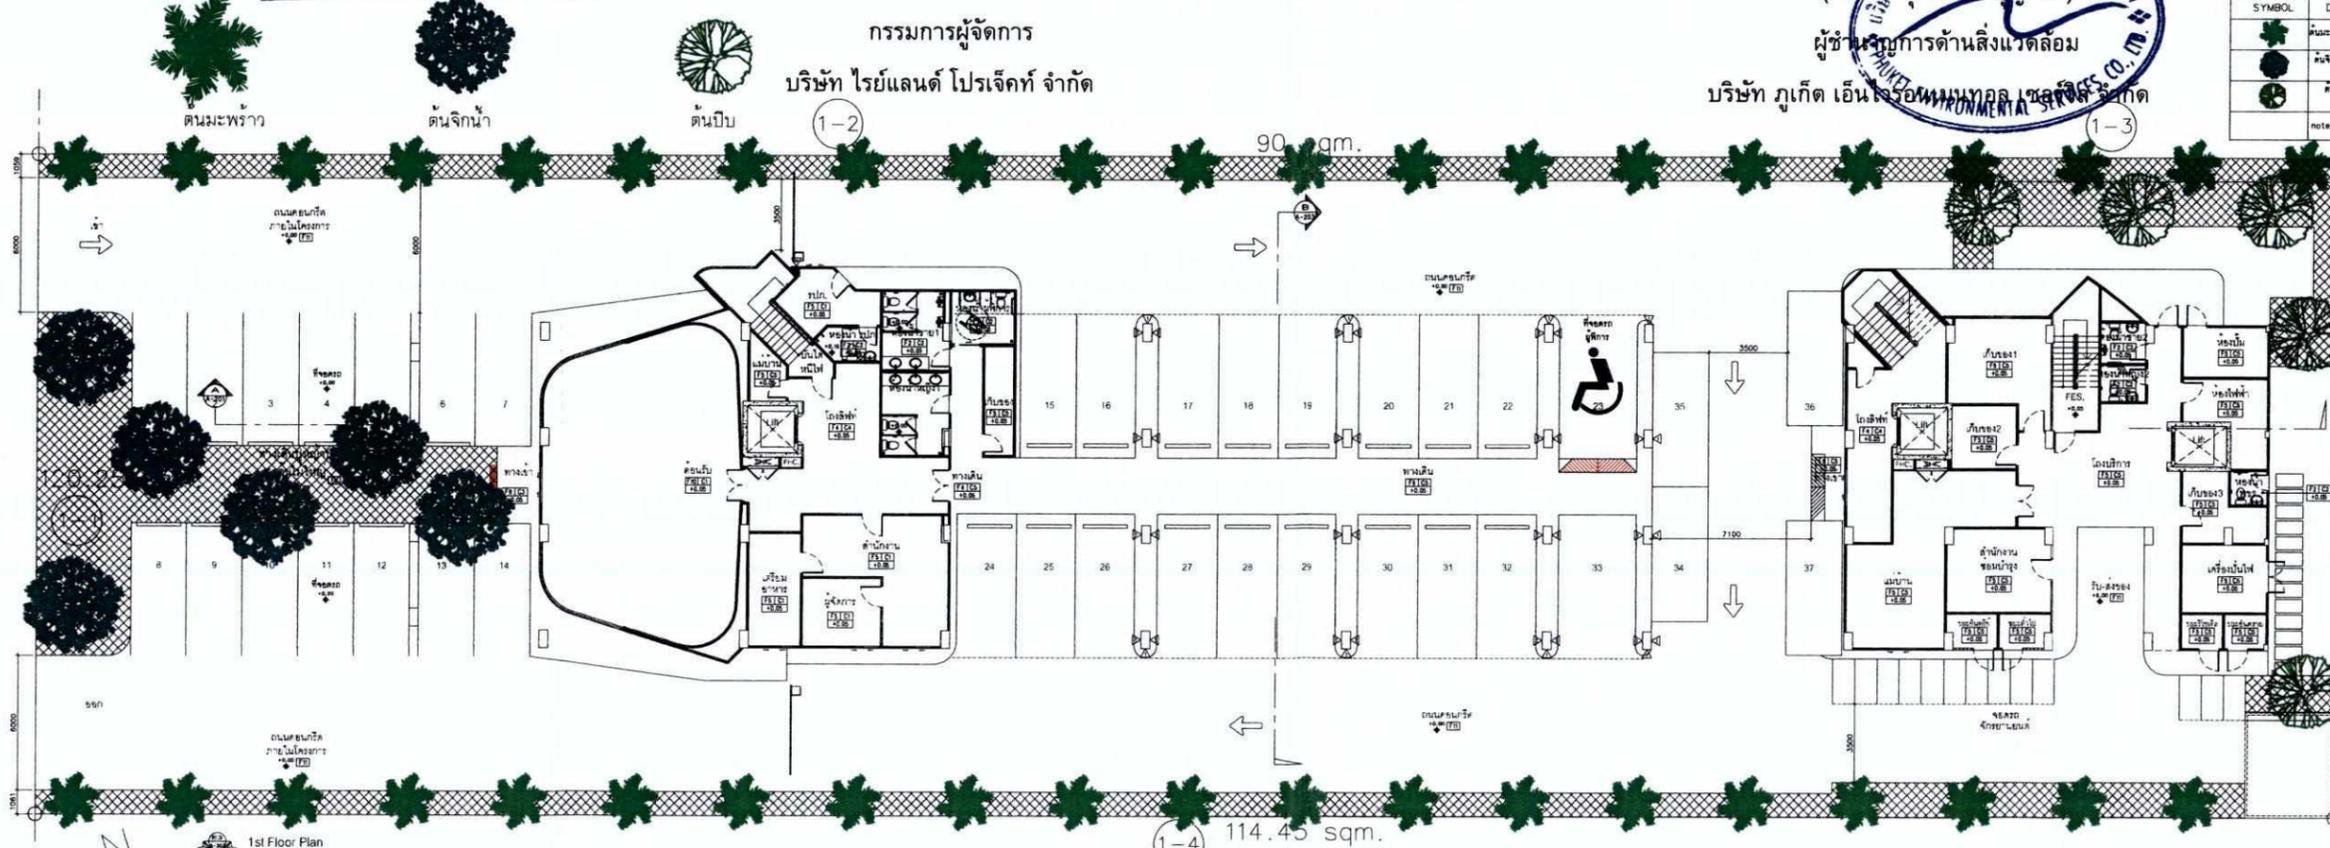
ตารางพื้นที่เขียว ชั้นที่ 1				
SYMBOL	DESCRIPTION	QUANTITY	AREA	DIMETER CANOPY
	ต้นไม้พุ่มสูง 6 เมตร ลำต้น 12 นิ้ว Cordia alliodora L.	41 ต้น	204.45 ตร.ม.	Ø 200x8 ม.
	ต้นไม้พุ่มสูง 6 เมตร ลำต้น 18 นิ้ว Barringtonia acutangula	8 ต้น	120.25 ตร.ม.	Ø 200x8 ม.
	ต้นไม้ สูง 7 เมตร ลำต้น 20 นิ้ว Moringa hortensis L.	5 ต้น	75.30 ตร.ม.	Ø 200x7 ม.
note: พื้นที่สีเขียวปลูกหญ้าและไม้พุ่ม

ผังแสดงไม้ยืนต้นชั้นที่ 1

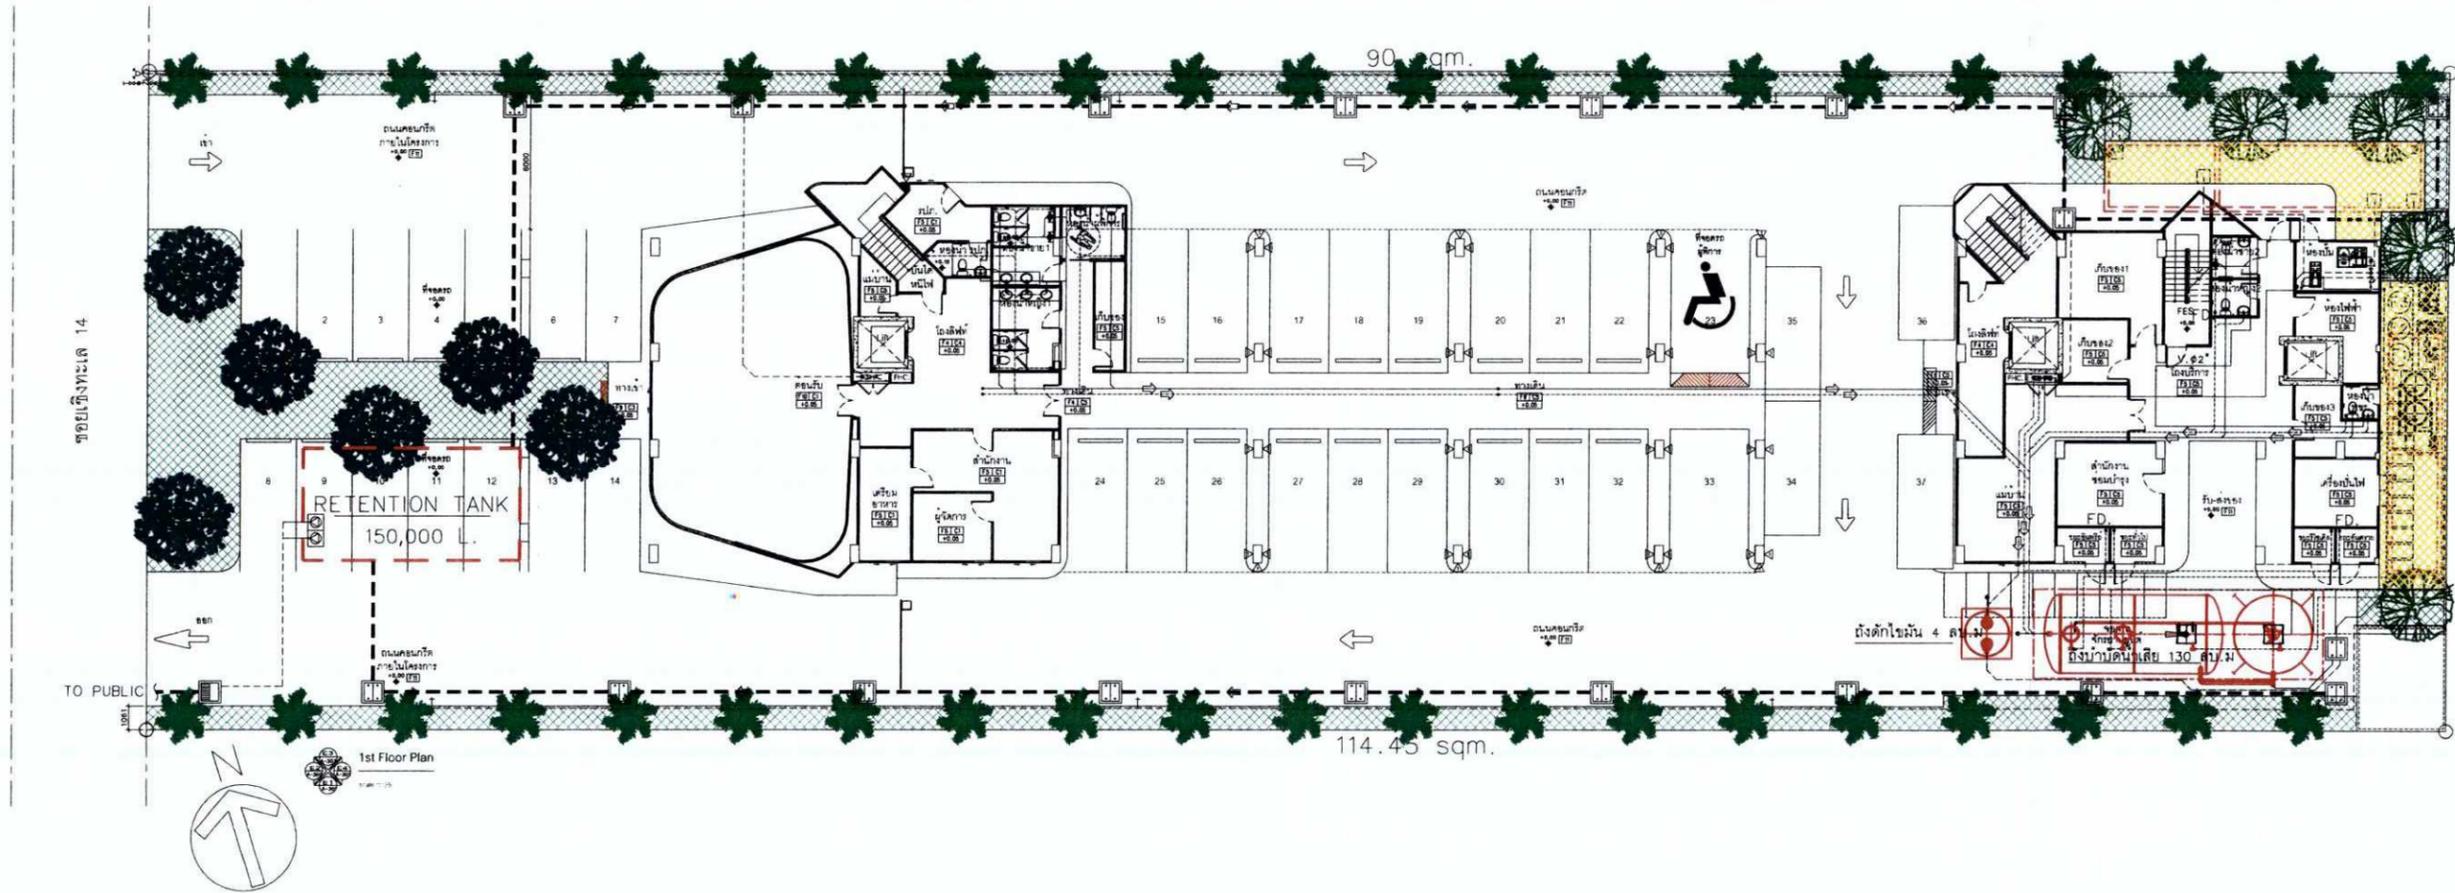
LAYOUT PLAN 1 ST. FLOOR PLAN  
SCALE 1:200

พื้นที่สีเขียวที่ซ้อนทับงานระบบ

รูปที่ 14 ผังระบบสาธารณูปโภคซ้อนทับกับพื้นที่สีเขียวของโครงการ

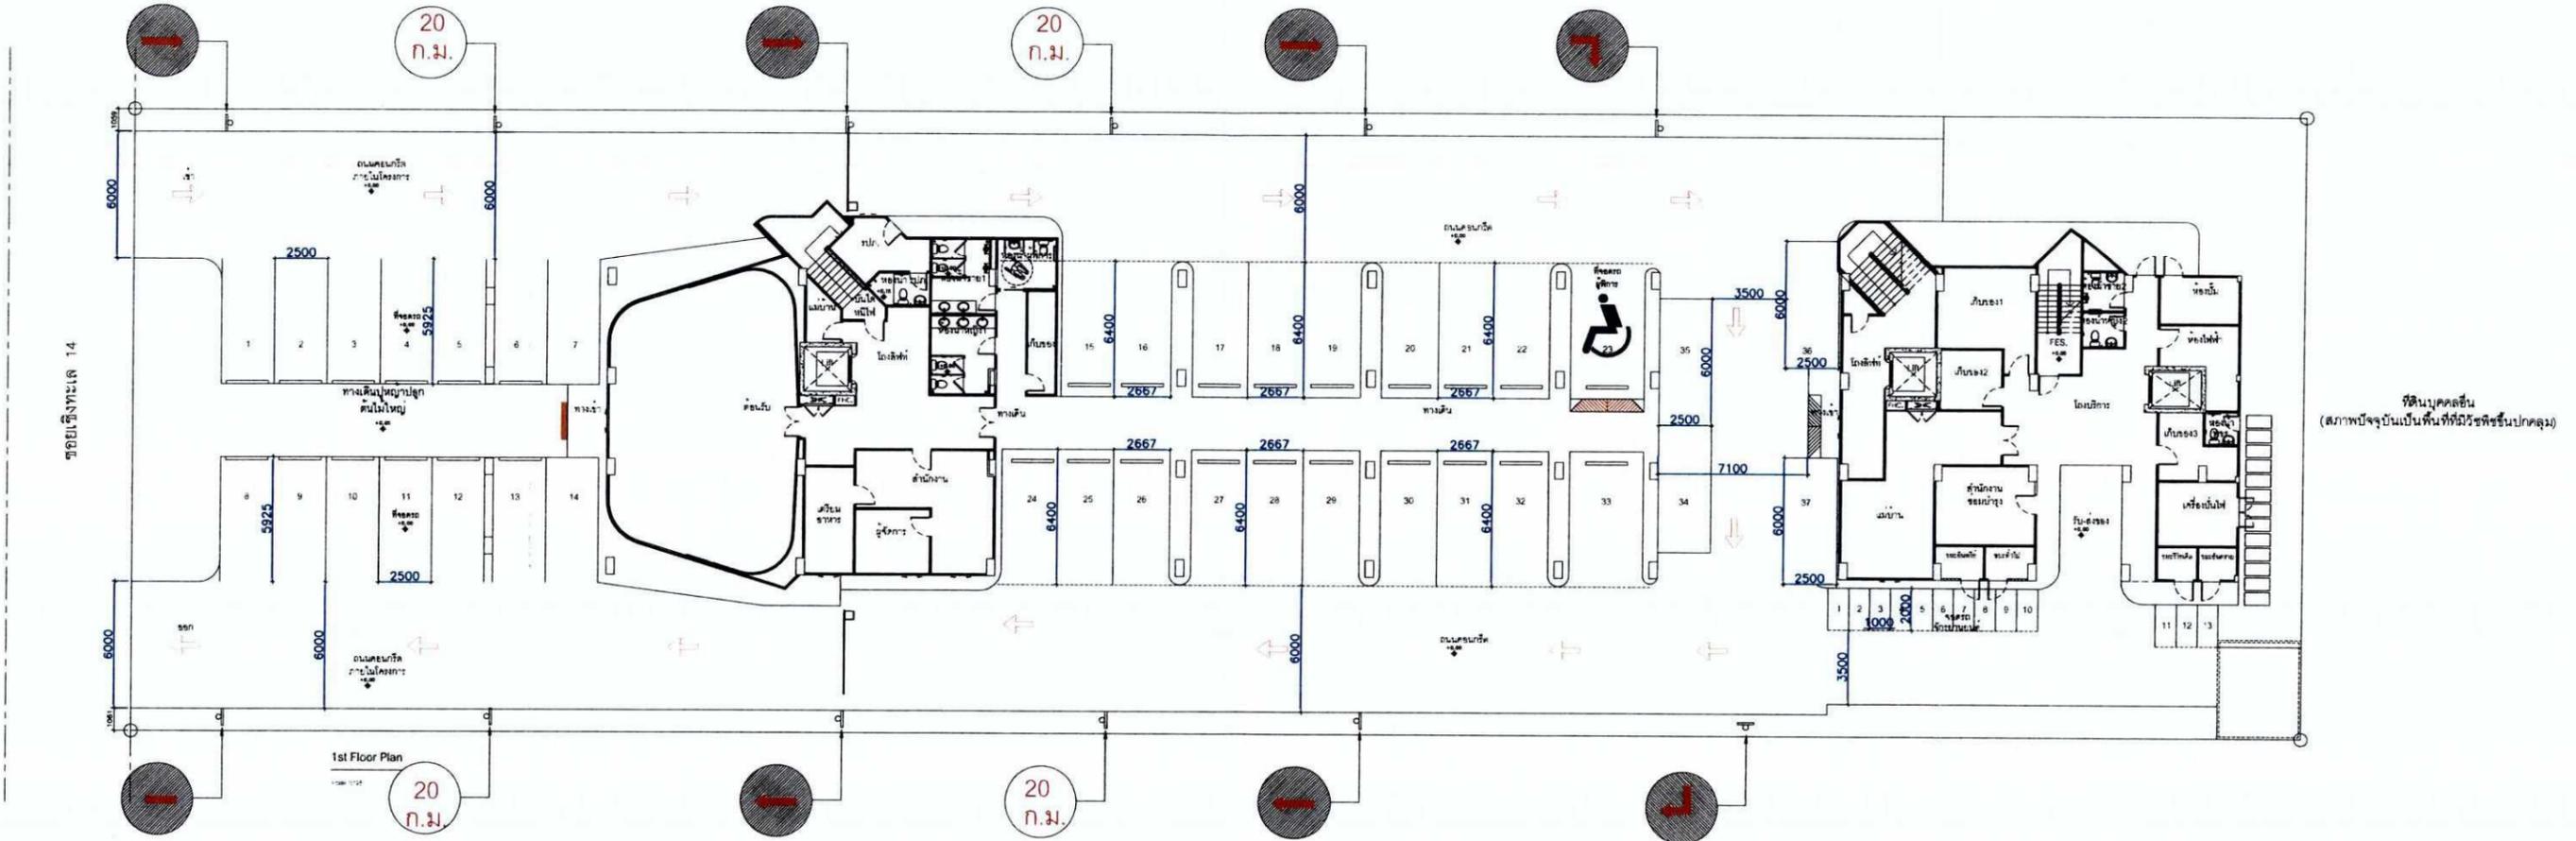
ผังแสดงเส้นทางเดินรถ

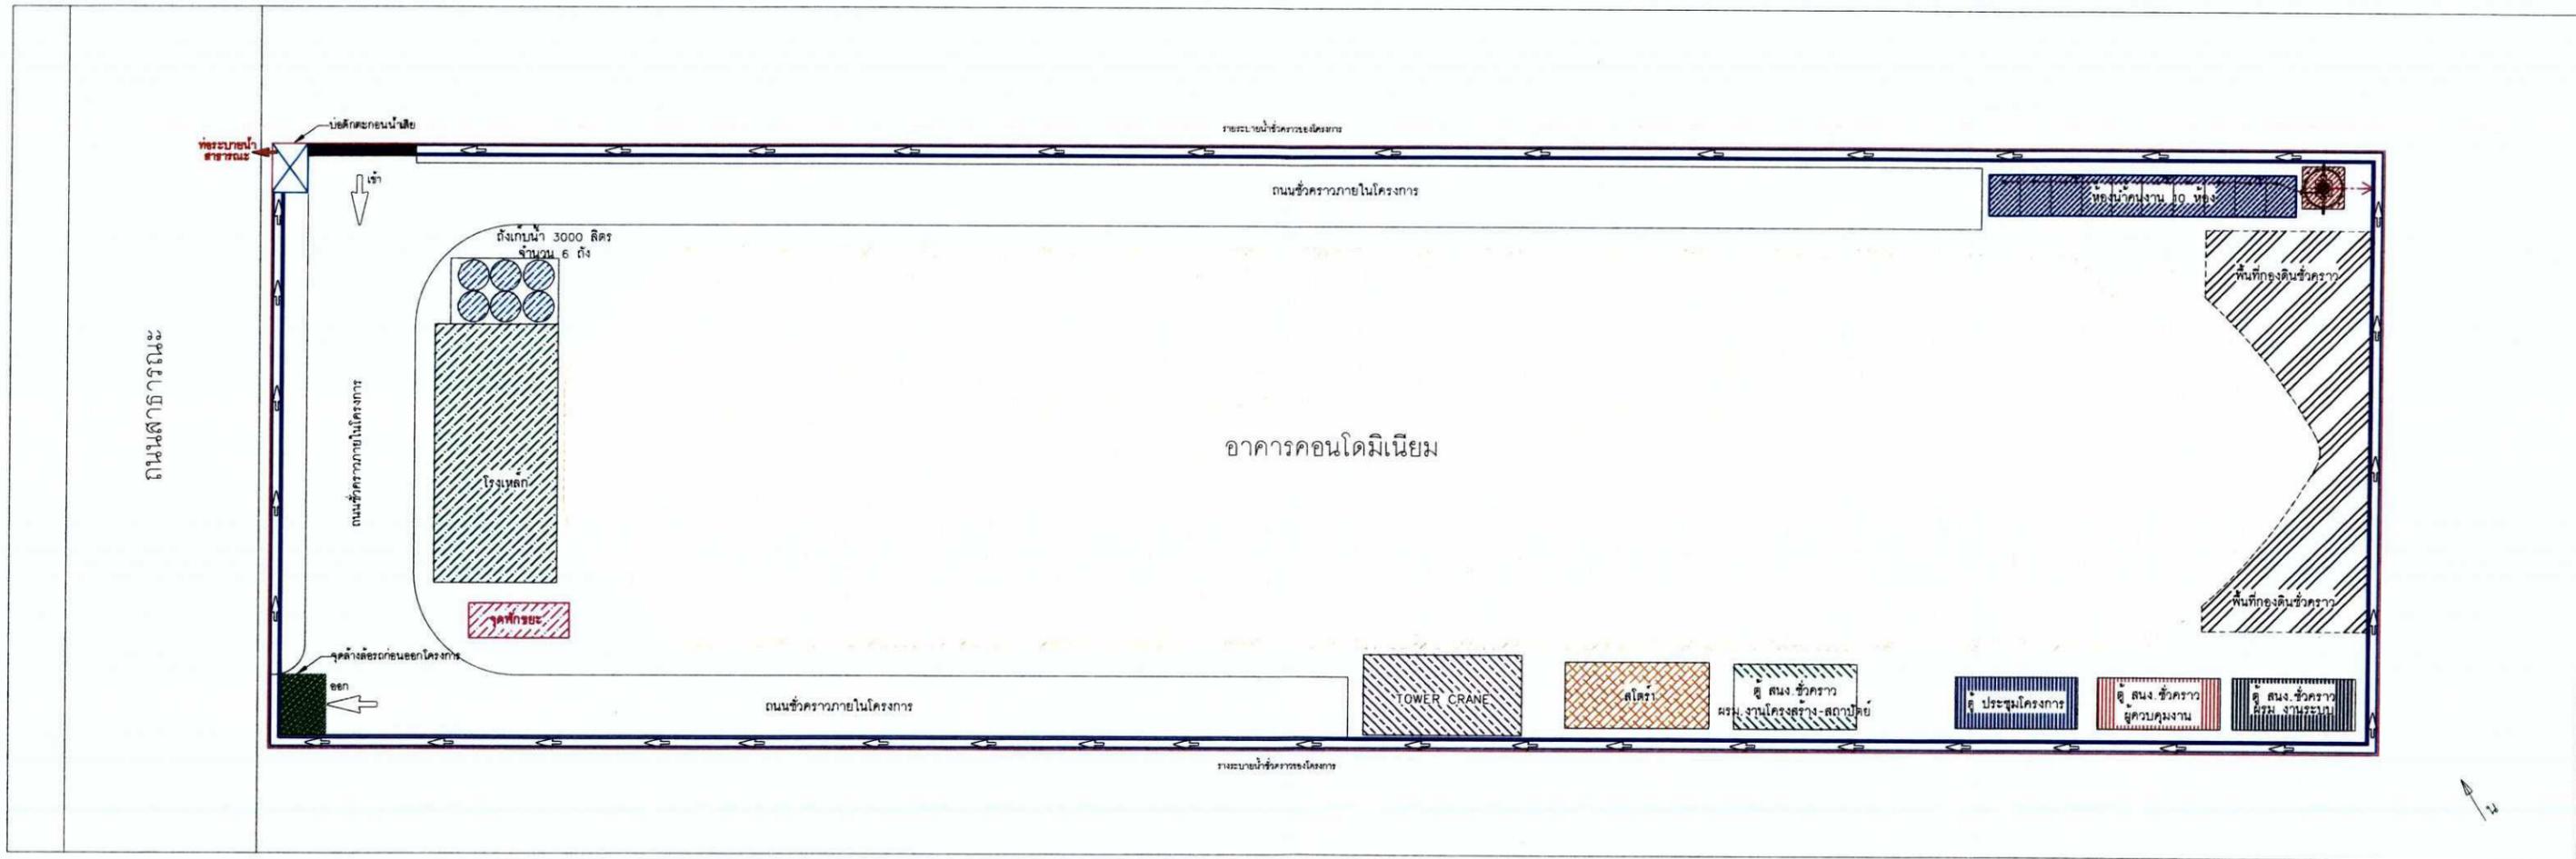
รูปที่ 16 มังบริเวณพื้นที่โครงการในระยะก่อสร้าง
