เรื่อง แจ้งผลการพิจารณารายงานผลกระทบสิ่งแวดล้อมเบื้องต้นโครงการ กู้ด บีช วิว โฮเทล (Good Beach View Hotel) ของนางสาวสุดาวรรณ คูหะเปรมะ

ตารางที่ 1 : มาตรการป้องกันและแก้ไขผลกระทบสิ่งแวดล้อม โครงการ กู้ด บีช วิว โฮเทล (Good Beach View Hotel) ของ นางสาวสุดาวรรณ คูหะเปรมะ

ตารางที่ 2 : รายการแสดงผลกระทบสิ่งแวดล้อมที่สำคัญ มาตรการป้องกันและแก้ไขผลกระทบสิ่งแวดล้อม และมาตรการติดตามตรวจสอบผลกระทบสิ่งแวดล้อม  
โครงการ กู้ด บีช วิว โฮเทล (Good Beach View Hotel) ช่วงรื้อถอนและก่อสร้าง

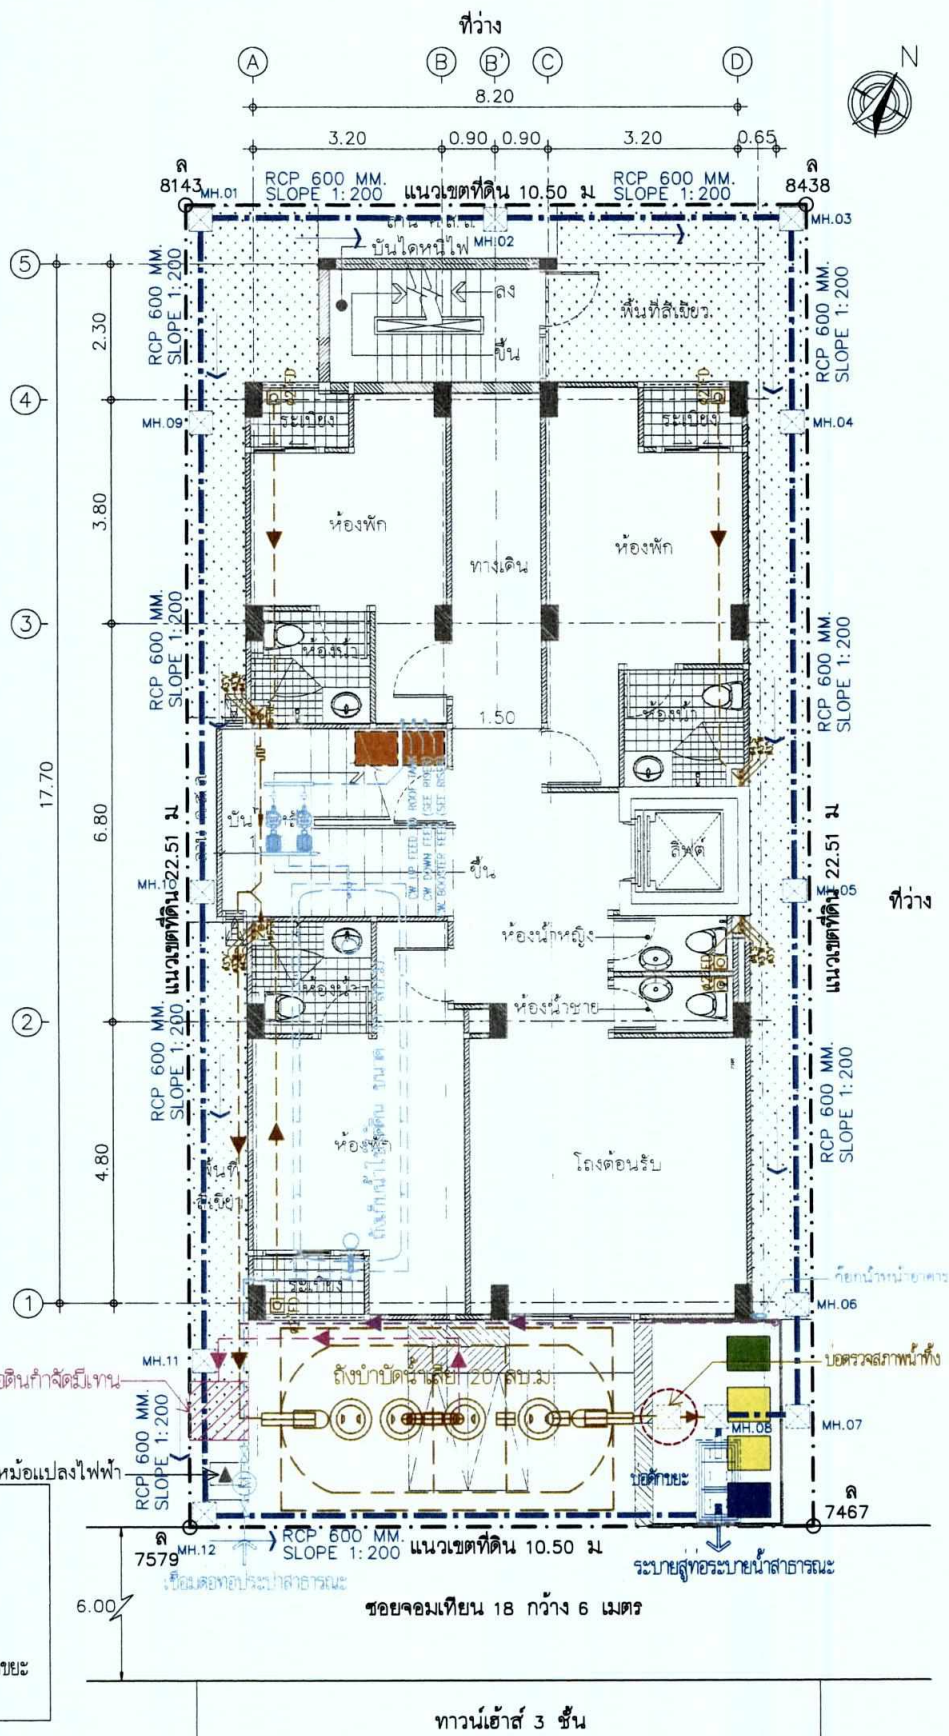
- ท่อน้ำประปา
- ท่อน้ำเสีย/น้ำทิ้ง
- ท่อระบายน้ำฝน
- ท่อน้ำทิ้งจากส้วมพักขยะ
- ท่อมีเทน

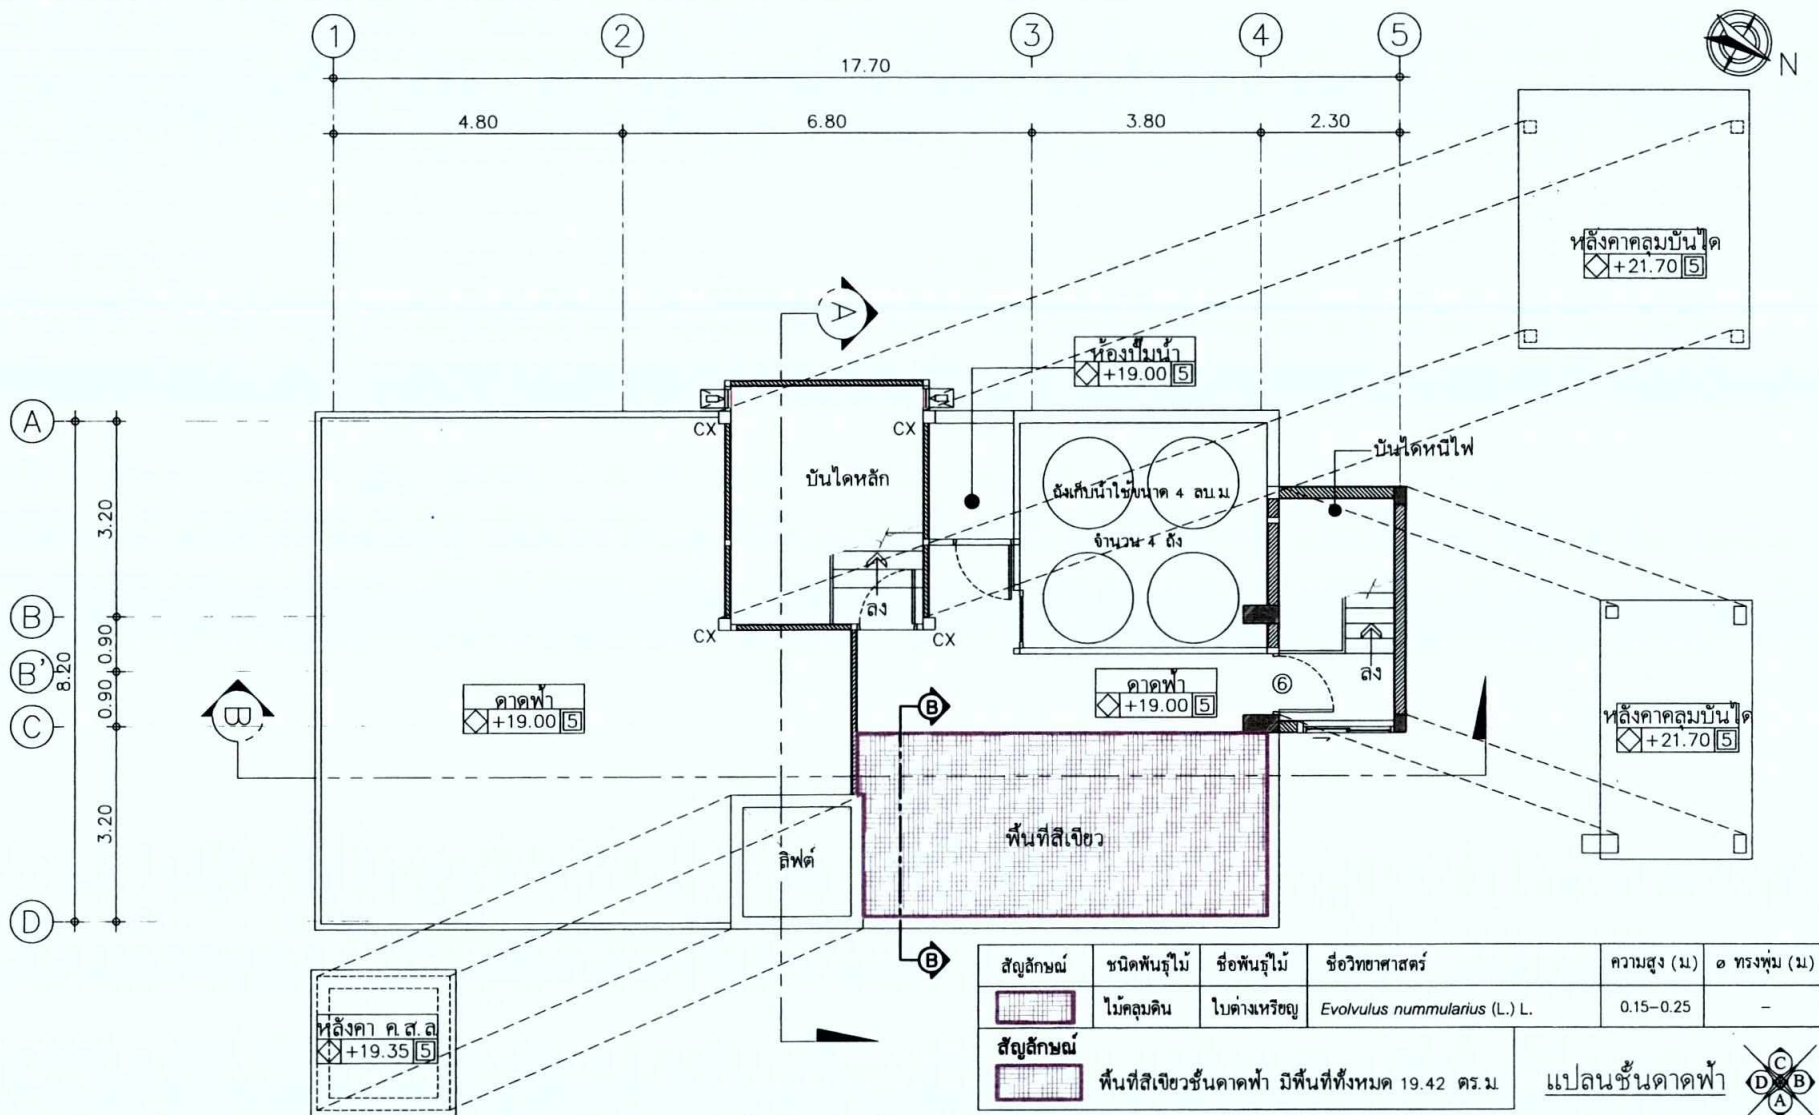
| สัญลักษณ์ | ชนิดพันธุ์ไม้ | ชื่อพันธุ์ไม้ | ชื่อวิทยาศาสตร์ | ความสูง (ม.) | ๑ ทรงพุ่ม (ม.) |
| | ไม้คลุมดิน | ใบด่างหรือขลุ่ย | <i>Evolvulus nummularius</i> (L.) L. | 0.15-0.25 | - |

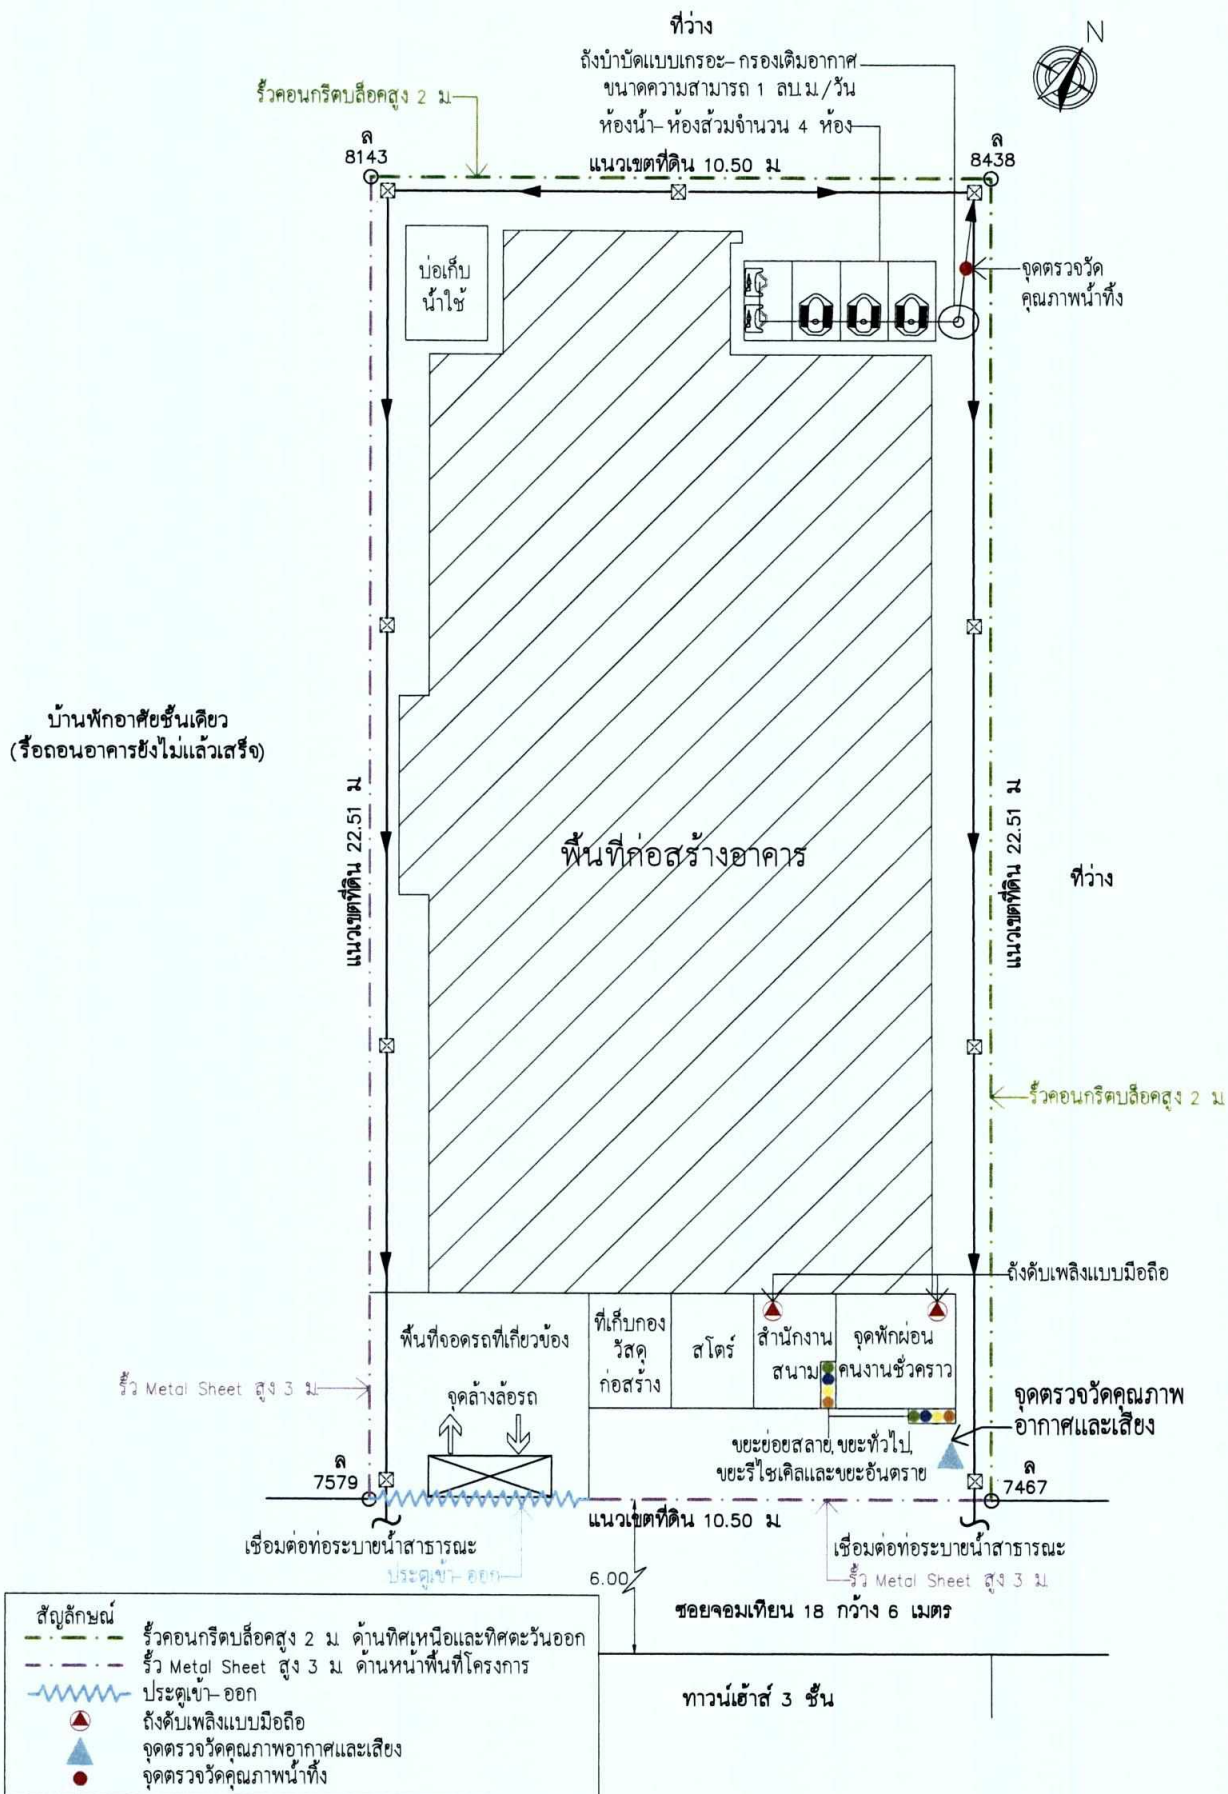
รูปที่ 5 : แผนผังจุดติดตามตรวจสอบคุณภาพสิ่งแวดล้อมช่วงก่อสร้าง
