เรื่อง แจ้งผลการพิจารณารายงานการประเมินผลกระทบสิ่งแวดล้อมโครงการอาคารชุด ดาवा เรสซิเดนซ์ เฟส 1 (Dhawa Residence Phase 1) ของบริษัท ลาгуน่า แกรนด์ จำกัด

มาตรการป้องกันและแก้ไขผลกระทบสิ่งแวดล้อม  
และมาตรการติดตามตรวจสอบผลกระทบสิ่งแวดล้อม  
ที่โครงการอาคารชุด ดาวา เรสซิเดนซ์ เฟส 1

(Dhawa Residence Phase 1)

ตั้งอยู่ที่ หมู่ที่ 1 ตำบลเชิงทะเล อำเภอถลาง จังหวัดภูเก็ต  
ต้องยึดถือปฏิบัติอย่างเคร่งครัด

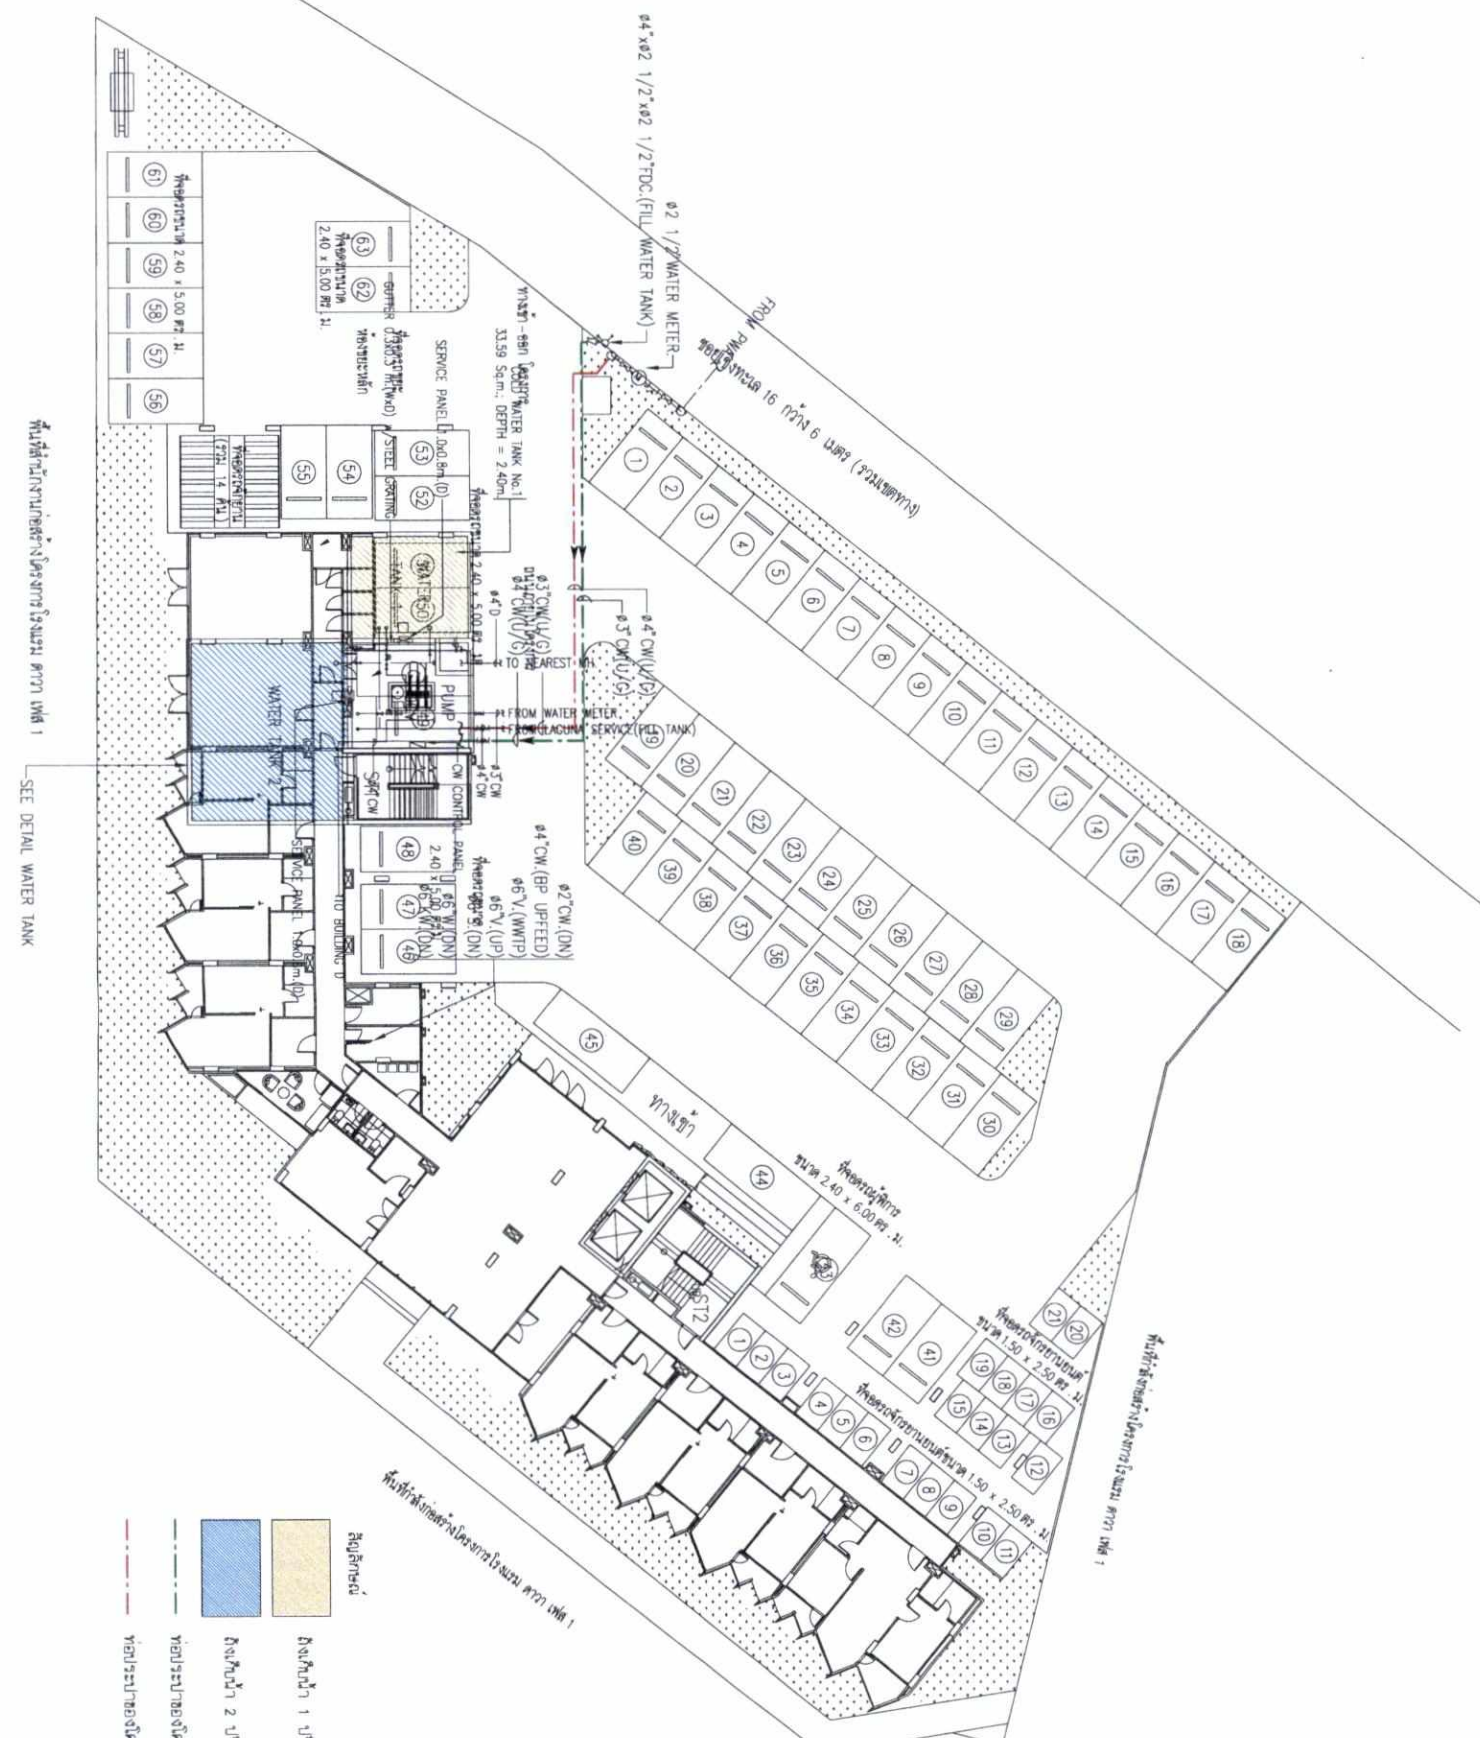
SITE PLAN : COLD WATER, IRRIGATION SYSTEM  
SCALE 1:1,200  
AS 1:400

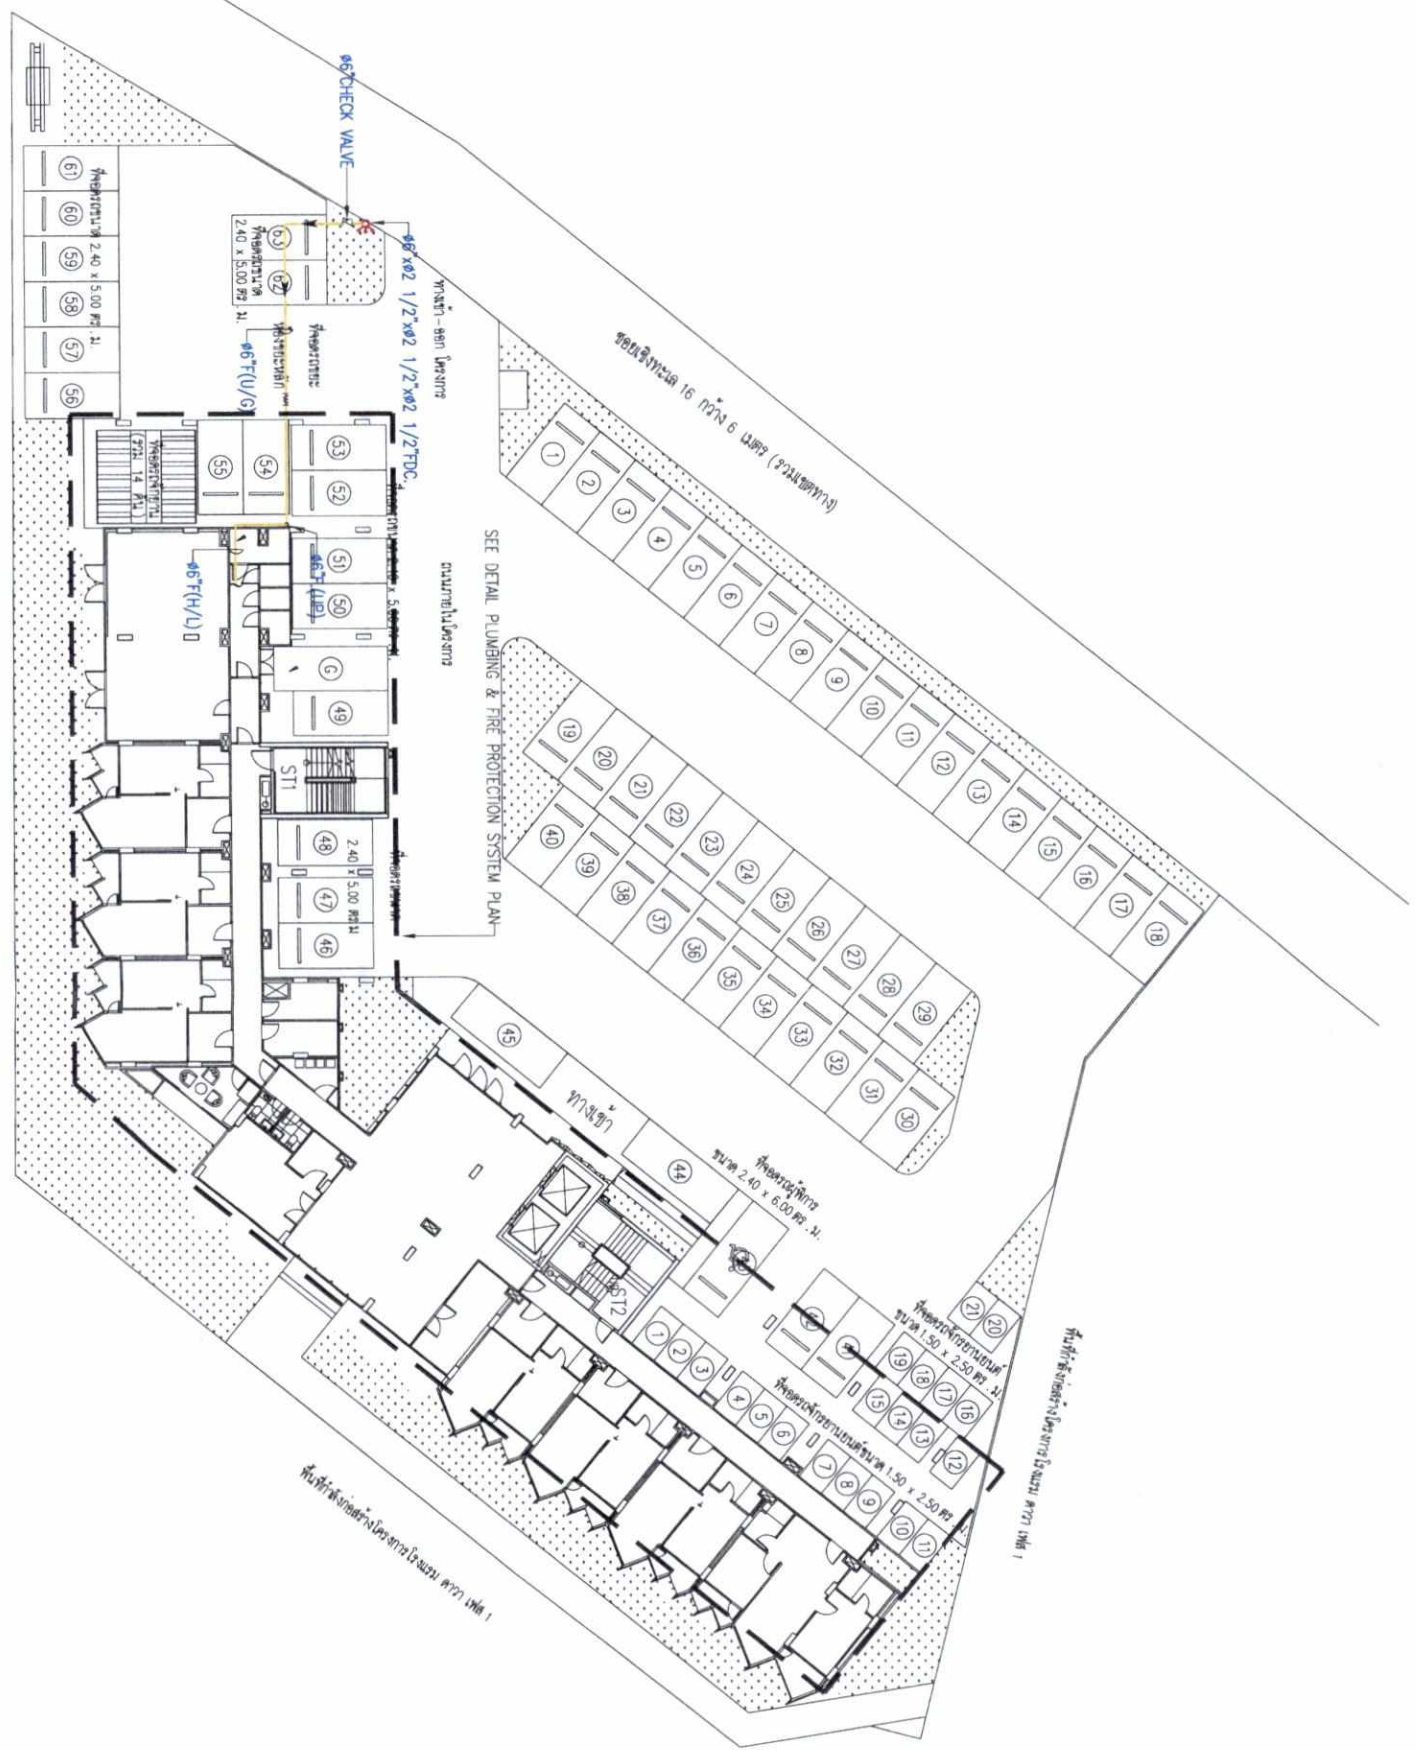
SITE PLAN : FIRE PROTECTION SYSTEM  
SCALE  
A1 1:200  
A2 1:400

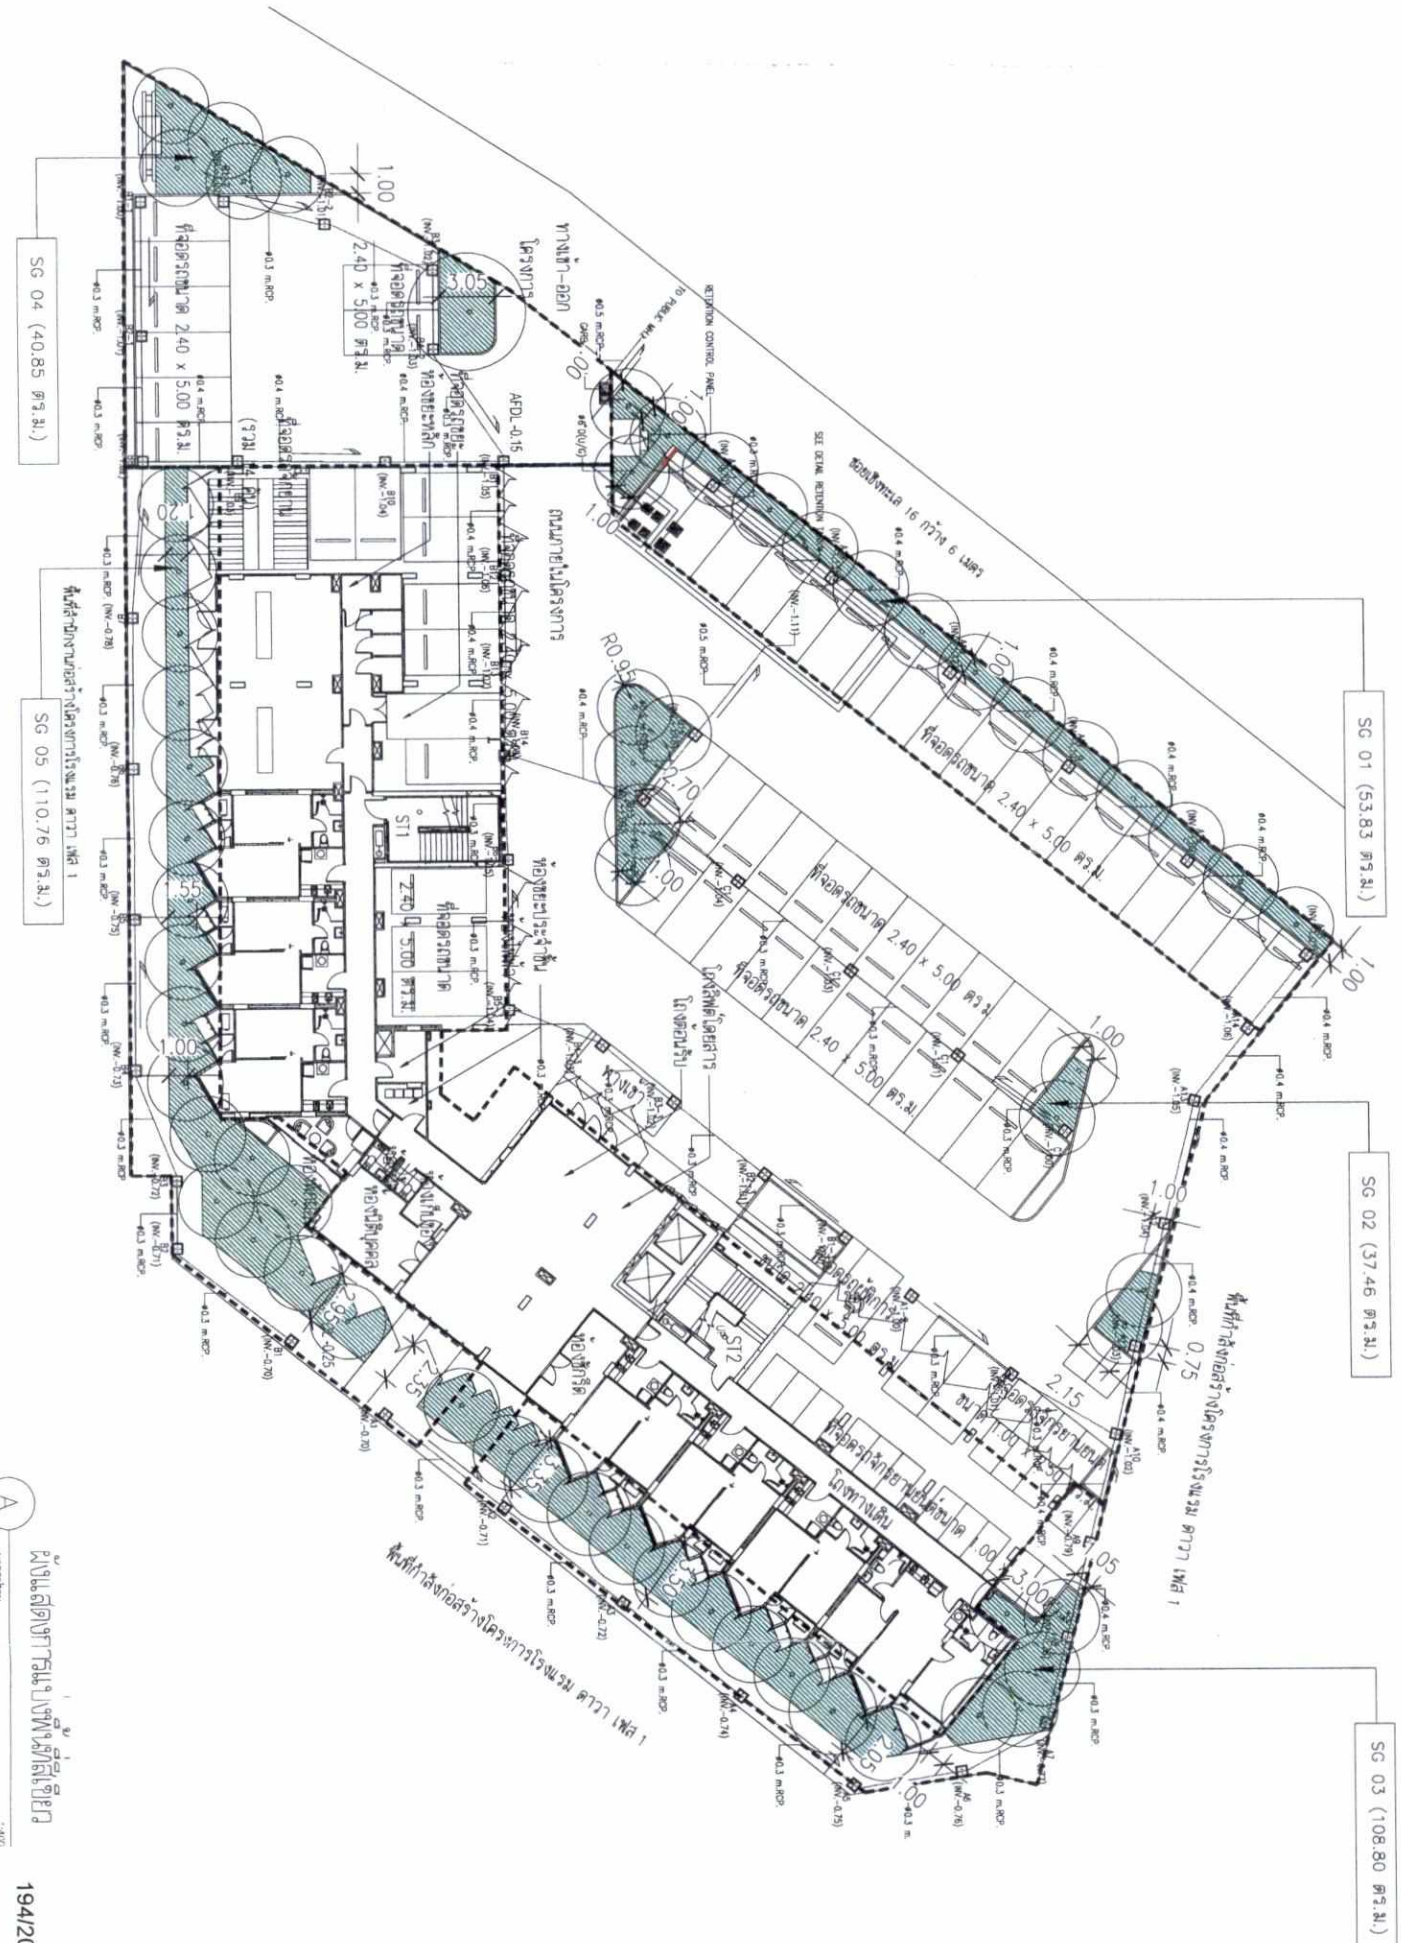
รูปที่ 15 ผังแสดงการแบ่งพื้นที่สีเขียว

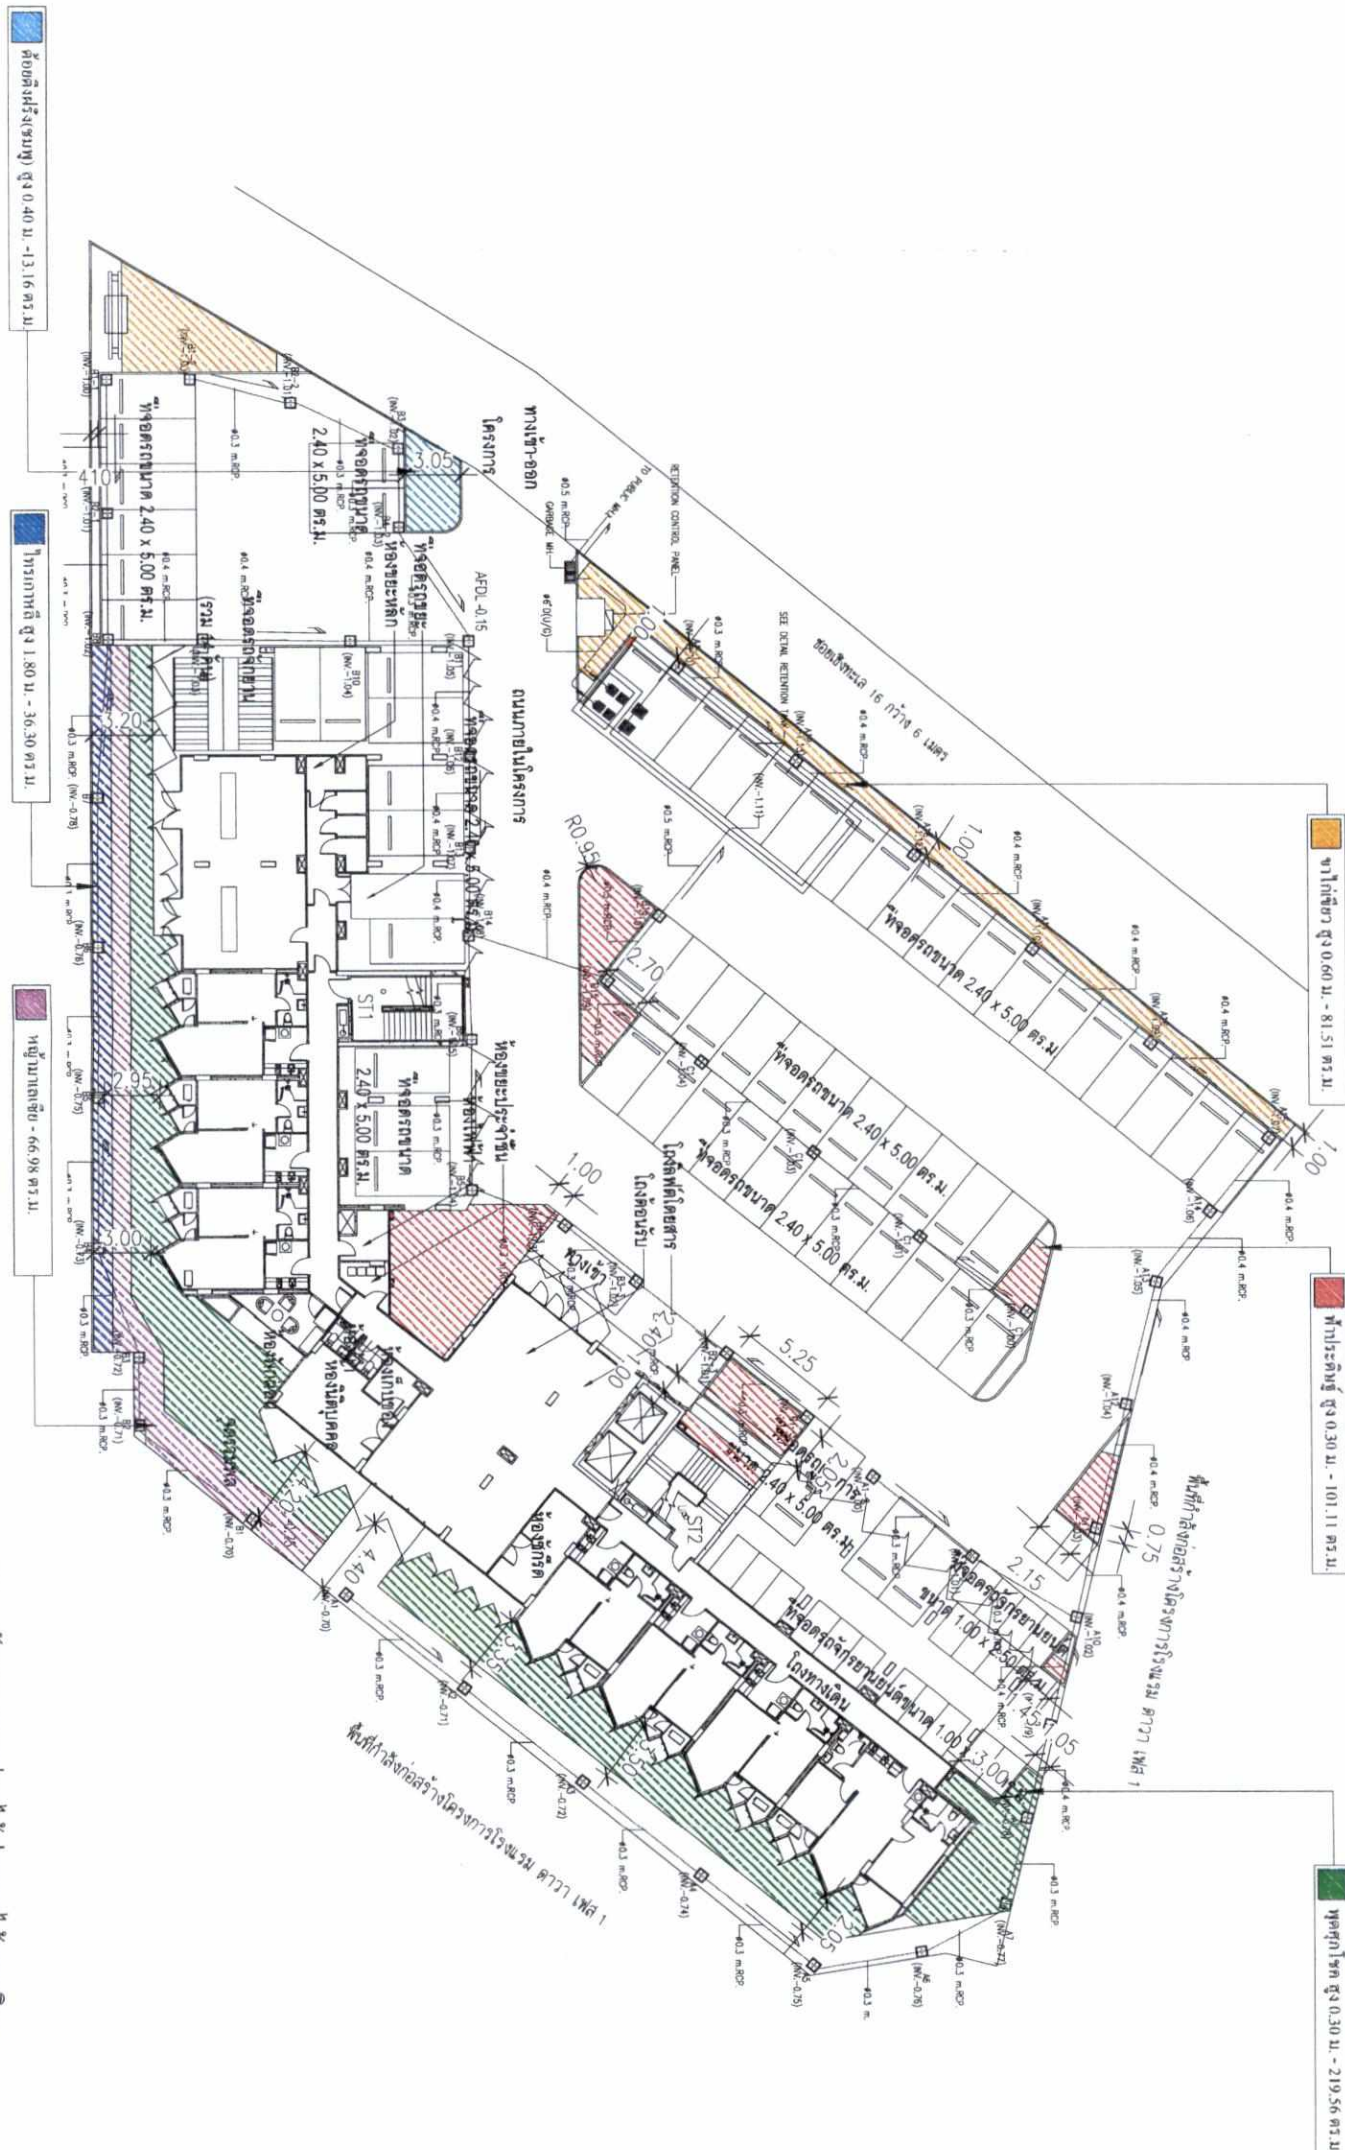
รูปที่ 16 แผนผังการปลูกไม้พุ่มและไม้คลุมดิน
