มาตรการป้องกันและแก้ไขผลกระทบสิ่งแวดล้อม และมาตรการติดตามตรวจสอบผลกระทบสิ่งแวดล้อม

ที่โครงการ ปาล์ม-โคโค มนตรา รีสอร์ท (ดัดแปลงและเปลี่ยนการใช้อาคาร)

ตั้งอยู่หมู่ที่ 4 ตำบลมะเร็ด อำเภอเกาะสมุย จังหวัดสุราษฎร์ธานี ต้องยึดถือปฏิบัติอย่างเคร่งครัด

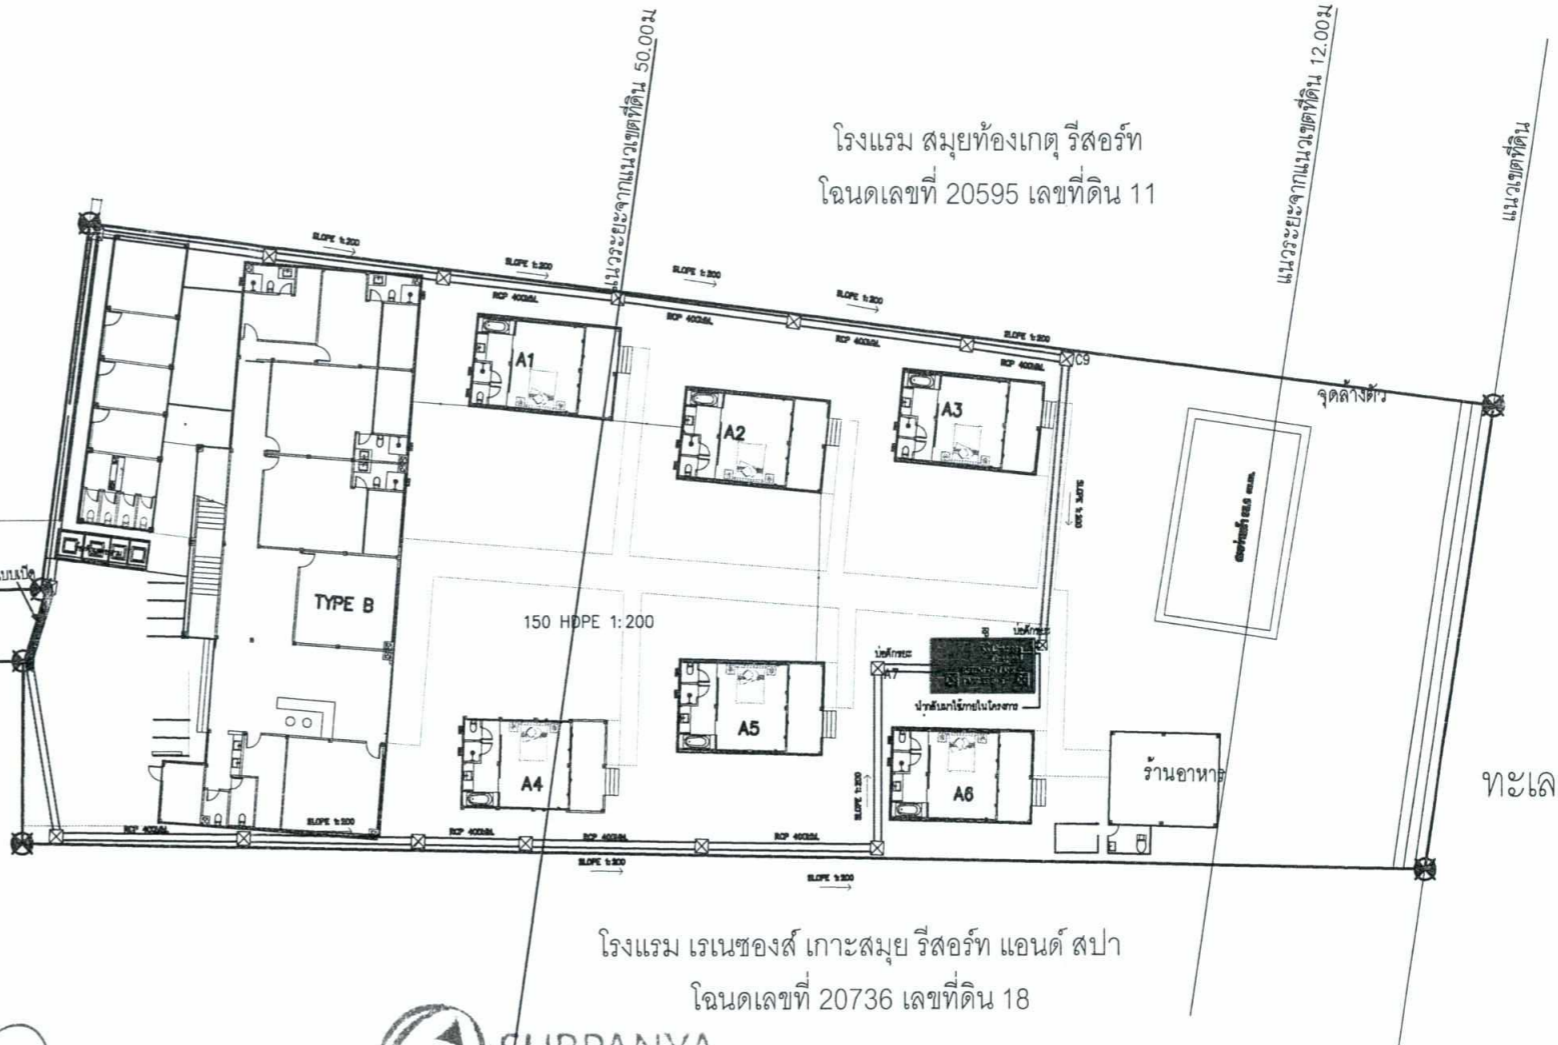
รูปที่ 6 ผังระบบระบายน้ำฝนของโครงการ

==== ท่อระบายน้ำฝน

5. การระบายน้ำและการป้องกันน้ำท่วม	เดิมโครงการ ปาล์ม-โคโค มนตรา รีสอร์ท (ดัดแปลงและเปลี่ยนการใช้อาคาร) จัดให้มีการรองรับน้ำฝนสำหรับชั้นหลังคาเข้าสู่ท่อระบายน้ำฝน และสำหรับน้ำฝนที่ตกภายในโครงการ จะไหลลงสู่ท่อระบายน้ำและจัดให้มีบ่อพักน้ำ (Manhole) เป็นระยะๆ เพื่อรองรับน้ำฝน หลังจากนั้นน้ำฝนที่อยู่ภายในบ่อพักน้ำฝน (Manhole) จะซึมลงสู่ดิน ทั้งนี้ ภายหลังจากได้รับมติเห็นชอบจากสำนักงานนโยบายและแผนทรัพยากรธรรมชาติ ทางโครงการจะยังคงใช้แนวท่อสำหรับรองรับน้ำฝนแนวเดิม และใช้บ่อพักน้ำฝน (Manhole) ตำแหน่งเดิมของโครงการ โดยทางโครงการจะจัดให้มีบ่อหน่วงน้ำฝนขนาด 55.00 ลูกบาศก์เมตร ตั้งอยู่บริเวณทางด้านทิศใต้ของโครงการ ใกล้อาคารวิลล่า 6 ซึ่งสามารถกักเก็บปริมาณน้ำฝนส่วนเกินที่เพิ่มขึ้นอันเนื่องมาจากการพัฒนาโครงการปริมาณได้อย่างเพียงพอ	<ol style="list-style-type: none"> 1. ขุดลอกตะกอนดินที่สะสมในบ่อพักทุกครั้งหลังฝนตก 2. จัดให้มีคนงานคอยทำความสะอาดบริเวณพื้นที่ก่อสร้าง เพื่อป้องกันมิให้เศษดิน เศษขยะ หรือเศษวัสดุต่างๆ อุดตันหรือกีดขวางทางไหลของน้ำ 3. กรณีช่วงฝนตก ให้ทำการตรวจสอบทันทีหลังฝนตก และทำการขุดลอกทันที 	<ol style="list-style-type: none"> 1. ตรวจสอบว่ามีตะกอนดินไหลพื้นที่ข้างเคียงและไหลลงท่อระบายน้ำ ทุกครั้งหลังฝนตก 2. ตรวจสอบไม่ให้มีสิ่งกีดขวางการระบายน้ำของโครงการ เช่น ขยะ เศษวัสดุจากการก่อสร้าง เป็นต้น <p>ผู้รับผิดชอบ: เจ้าของโครงการ บริษัท ปาล์ม-โคโค มนตรา จำกัด</p>

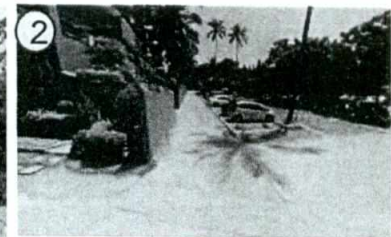
รูปที่ 10 แสดงตำแหน่งที่จอดรถภายนอกโครงการและเส้นทางการสัญจรมายังพื้นที่โครงการ

เจ้าหน้าที่ของโครงการดูแลและอำนวยความสะดวกด้านจราจรและความปลอดภัย
