มาตรการป้องกันและแก้ไขผลกระทบสิ่งแวดล้อม
และมาตรการติดตามตรวจสอบผลกระทบสิ่งแวดล้อม
ที่โครงการโตโจ พูลวิลล่า โอเชียนสเคป (Dojo Poolvilla Oceanscape)
ของ นายภักดิ์ภูฏ์ ธนโชคนราทิพย์
ตั้งอยู่ที่ถนนจอมเทียนสายหนึ่ง
ตำบลหนองปรือ อำเภอบางละมุง จังหวัดชลบุรี
ต้องยึดถือปฏิบัติอย่างเคร่งครัด

ตารางที่ 1 : มาตรการป้องกันและแก้ไขผลกระทบสิ่งแวดล้อม โครงการโดโจ พูลวิลล่า โอเชียนสเคป (Dojo Poolvilla Oceanscape) ของนายภคณัฐ ธนโชคนราทิพย์

ตารางที่ 2 : รายการแสดงผลกระทบสิ่งแวดล้อมที่สำคัญ มาตรการป้องกันและแก้ไขผลกระทบสิ่งแวดล้อม และมาตรการติดตามตรวจสอบผลกระทบสิ่งแวดล้อม
โครงการโดโจ พูลวิลลา โอเชียนสเคป (Dojo Poolvilla Oceanscape) ช่วงการรื้อถอนและก่อสร้าง

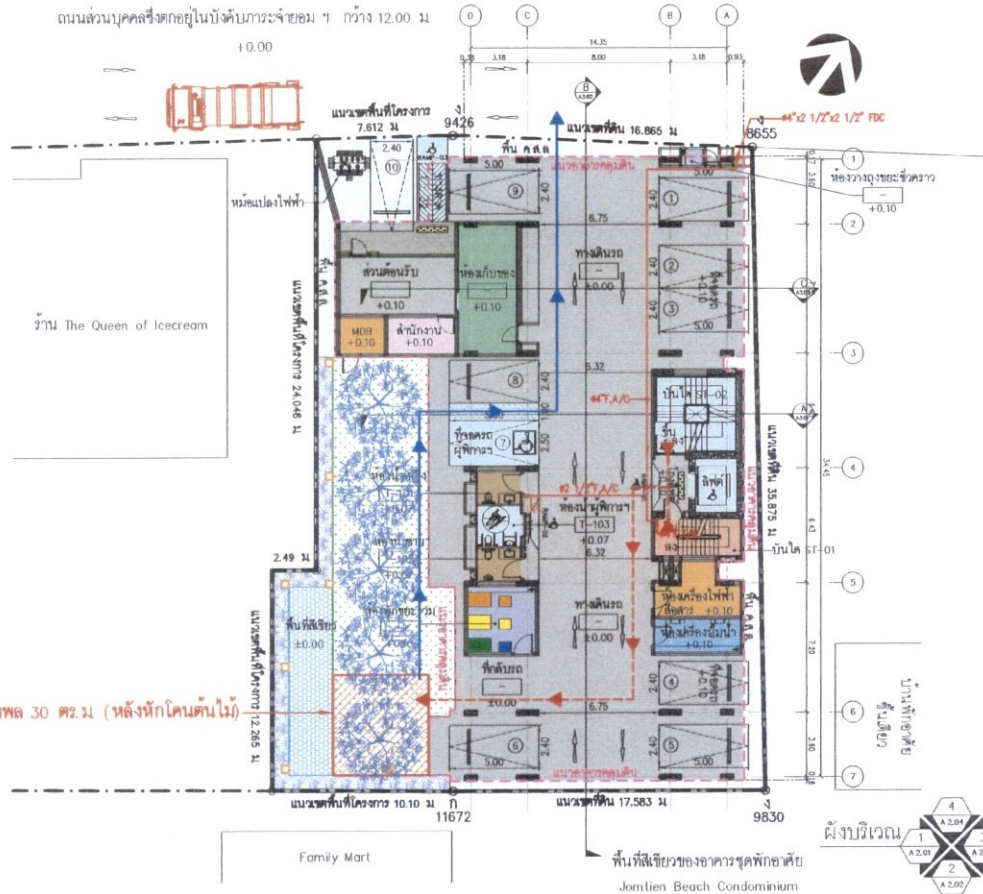
- สัญลักษณ์**
- จุดรวมพลพื้นที่ 30 ตร.ม (หลังหักโค่นต้นไม้)
 - เส้นทางหนีไฟไปยังจุดรวมพล
 - เส้นทางหนีไฟจากจุดรวมพลสู่พื้นที่ปลอดภัยนอกโครงการ
 - รั้วคั่นเพลิง
 - ไม้อินคัน (ต้นมะฮอกกานี)
 - ไม้พุ่ม (ต้นชาอากีเยน)
 - ไม้พุ่ม (ต้นหนวดปลาหมึกแคระ)
 - ไม้พุ่ม (หญ้ามาเลเซีย)

พื้นที่จุดรวมพล 30 ตร.ม (หลังหักโค่นต้นไม้)
