มาตรการป้องกันและแก้ไขผลกระทบสิ่งแวดล้อม  
และมาตรการติดตามตรวจสอบผลกระทบสิ่งแวดล้อม  
ที่ โครงการอาคารชุด โอเชี่ยนวิว เรสซิเดนซ์ คอน/doมิเนียม<sup>™</sup>  
ตั้งอยู่ที่ หมู่ที่ 4 ตำบลเชิงทะเล อ.geo จังหวัดภูเก็ต  
ของบริษัท ลาภุณ่า แกรนด์ จำกัด  
ต้องยึดถือปฏิบัติอย่างเคร่งครัด

ตารางที่ 1 สรุปผลกระทบต่อสิ่งแวดล้อมที่สำคัญ มาตรการป้องกันและแก้ไขผลกระทบสิ่งแวดล้อม และมาตรการติดตามตรวจสอบผลกระทบสิ่งแวดล้อม โครงการอาคารชุด โอดี้นวิว เรสซิเดนซ์ คอนโดมิเนียม ของบริษัท ลาภุน่า แกรนด์ จำกัด

ตารางที่ 2 สรุปผลกระทบสิ่งแวดล้อม มาตรการป้องกันและแก้ไขผลกระทบสิ่งแวดล้อม และมาตรการติดตามตรวจสอบผลกระทบสิ่งแวดล้อม โครงการอาคารชุด โอเชียนวิว เรสซิเดนซ์ คอนโดมิเนียม ของบริษัท ลาภุน่า แกรนด์ จำกัด ระยะก่อสร้าง

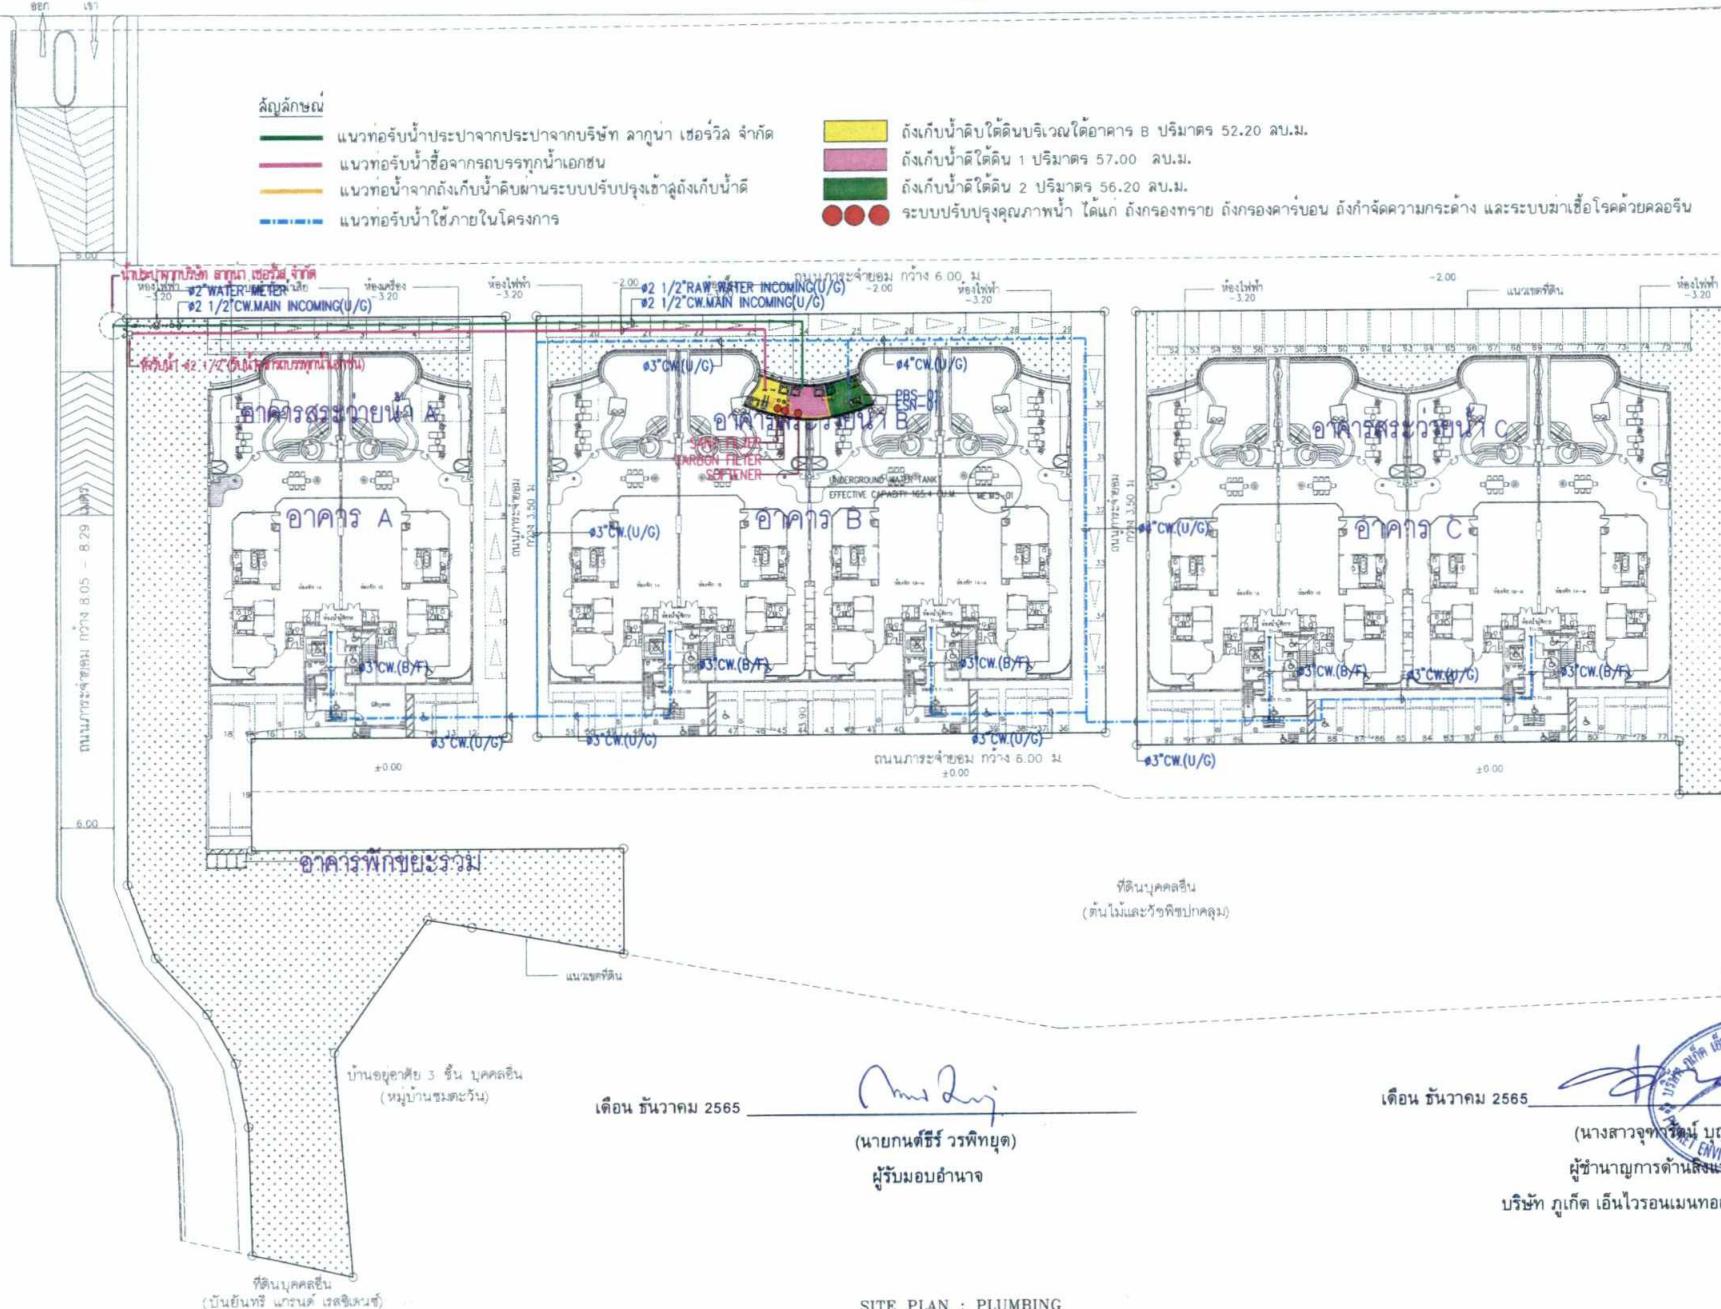
รูปที่ 12 ผังระบบนำใช้ของโครงการ

ระบบปรับปรุงคุณภาพน้ำ ได้แก่ ถังกรองทราย ถังกรองเคมาร์บอน ถังกำจัดความกรดด่าง และระบบฆ่าเชื้อโดยวิธีคลอร์เจน
