สรุปมาตรการป้องกันและแก้ไขผลกระทบสิ่งแวดล้อม และมาตรการติดตามตรวจสอบผลกระทบสิ่งแวดล้อม  
ที่โครงการ หัวหิน ฮาบิแทต 90 (Hua Hin Habitat 90) ของบริษัท บาหยัน จำกัด  
ต้องยึดถือปฏิบัติอย่างเคร่งครัด

ตารางที่ 1 รายงานแสดงผลกระทบสิ่งแวดล้อมที่สำคัญ มาตรการป้องกันและแก้ไขผลกระทบสิ่งแวดล้อม และมาตรการติดตามตรวจสอบผลกระทบสิ่งแวดล้อม  
โครงการ ห้วยหิน ฮาปีเขต 90 (Hua Hin Habitat 90) ของบริษัท บาหยัน จำกัด ตั้งอยู่ที่ซอยห้วยหิน 90 ตำบลห้วยหิน อำเภอหัวหิน จังหวัดประจวบคีรีขันธ์

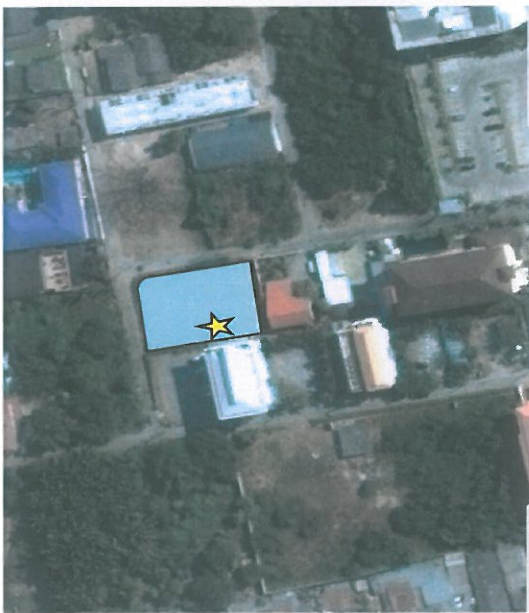
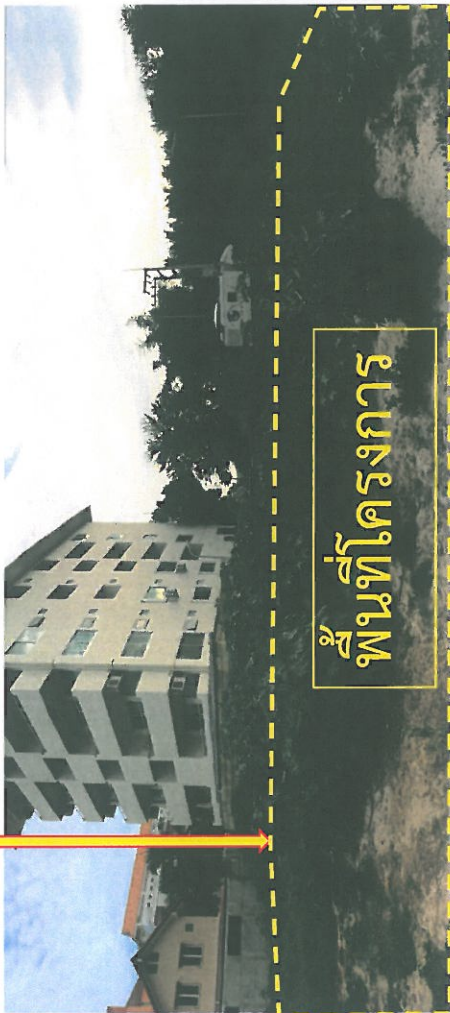
จุดติดตั้งเครื่องตรวจวัด

จุดติดตั้งเครื่องตรวจวัด  
(พื้นที่โครงการด้านทิศตะวันตก)

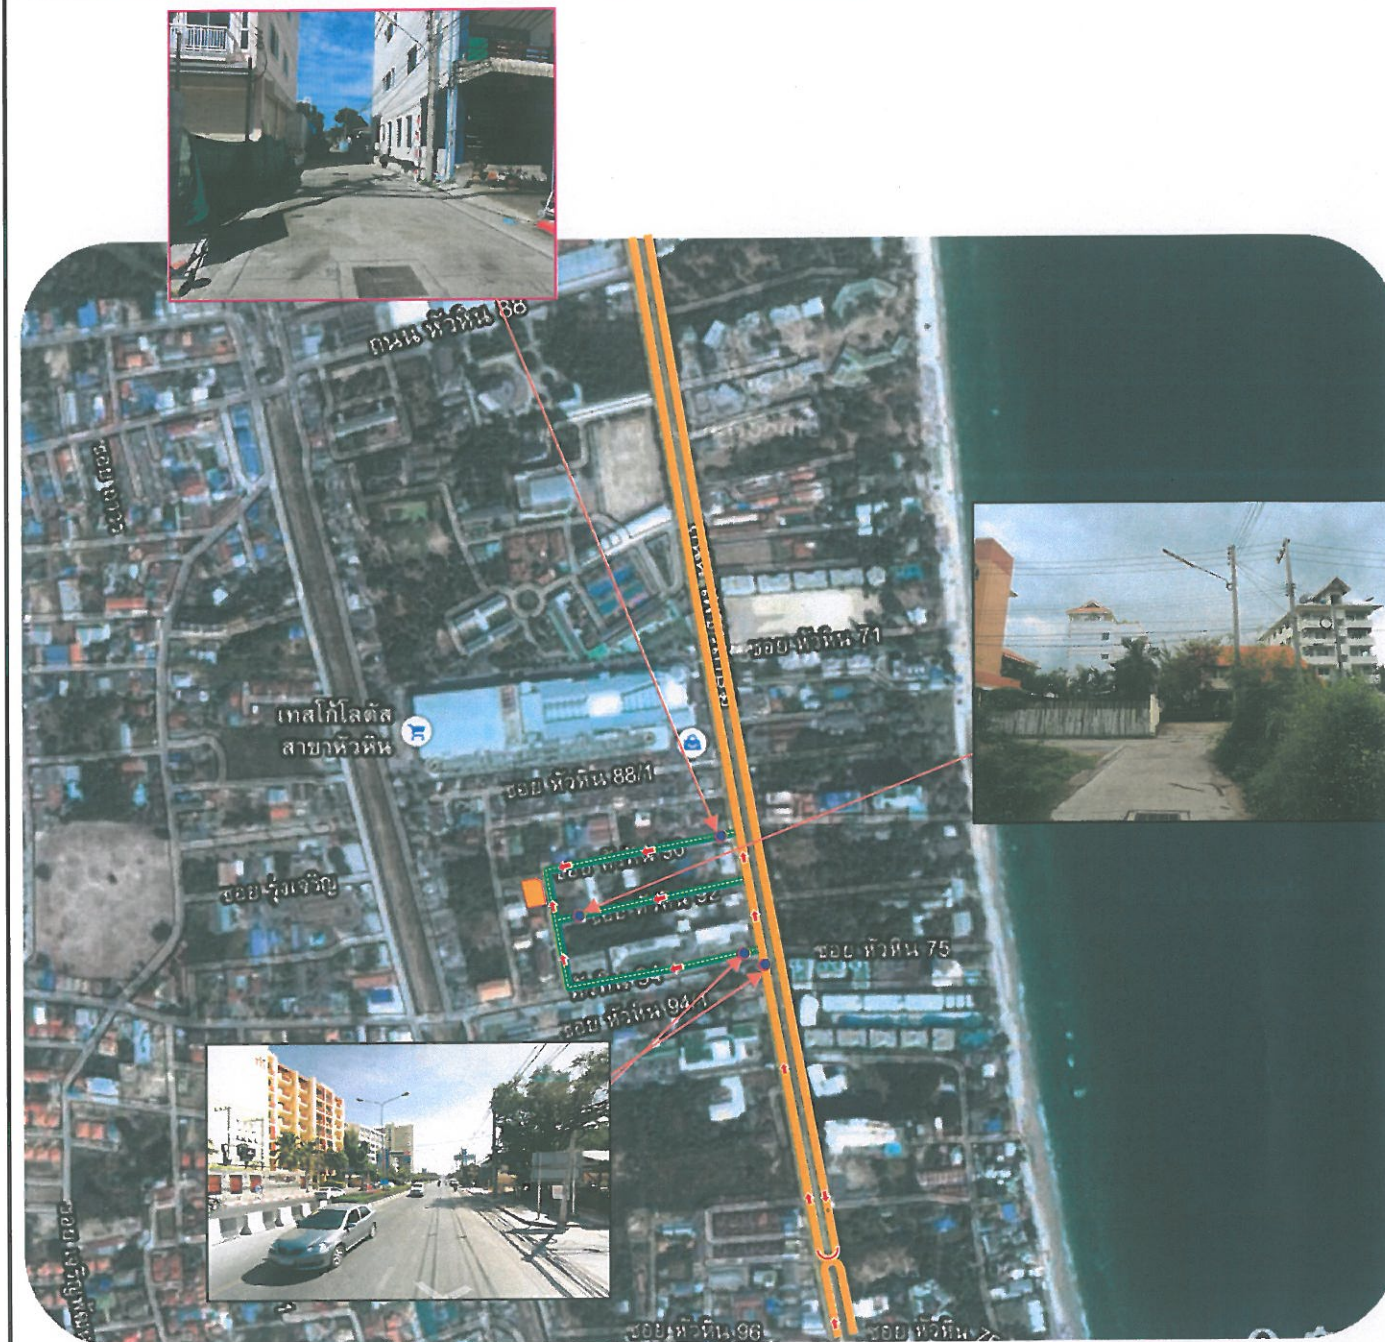
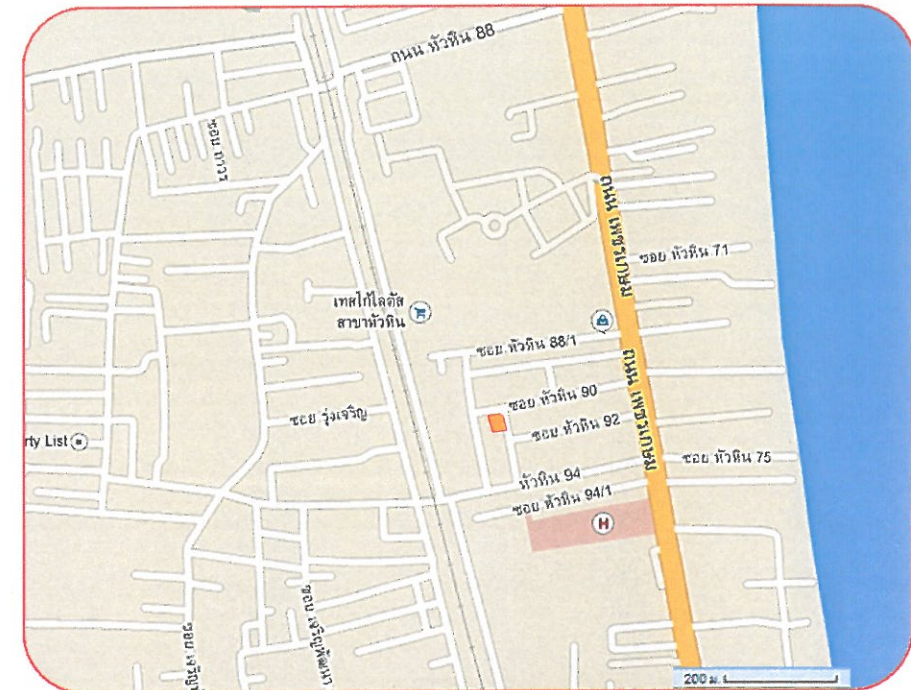
- == เส้นทางเข้าสู่พื้นที่โครงการจากถนนเพชรเกษม  
เข้าสู่ซอยหัวหิน 90 ซอยหัวหิน 92 และ ซอยหัวหิน 94
- เส้นทางเข้าสู่พื้นที่โครงการจากซอยหัวหิน 90  
ซอยหัวหิน 92 และ ซอยหัวหิน 94 เข้าสู่พื้นที่โครงการ
- พื้นที่โครงการ
- จุดตรวจนับปริมาณจราจร
- ➔ ทิศทางการจราจร

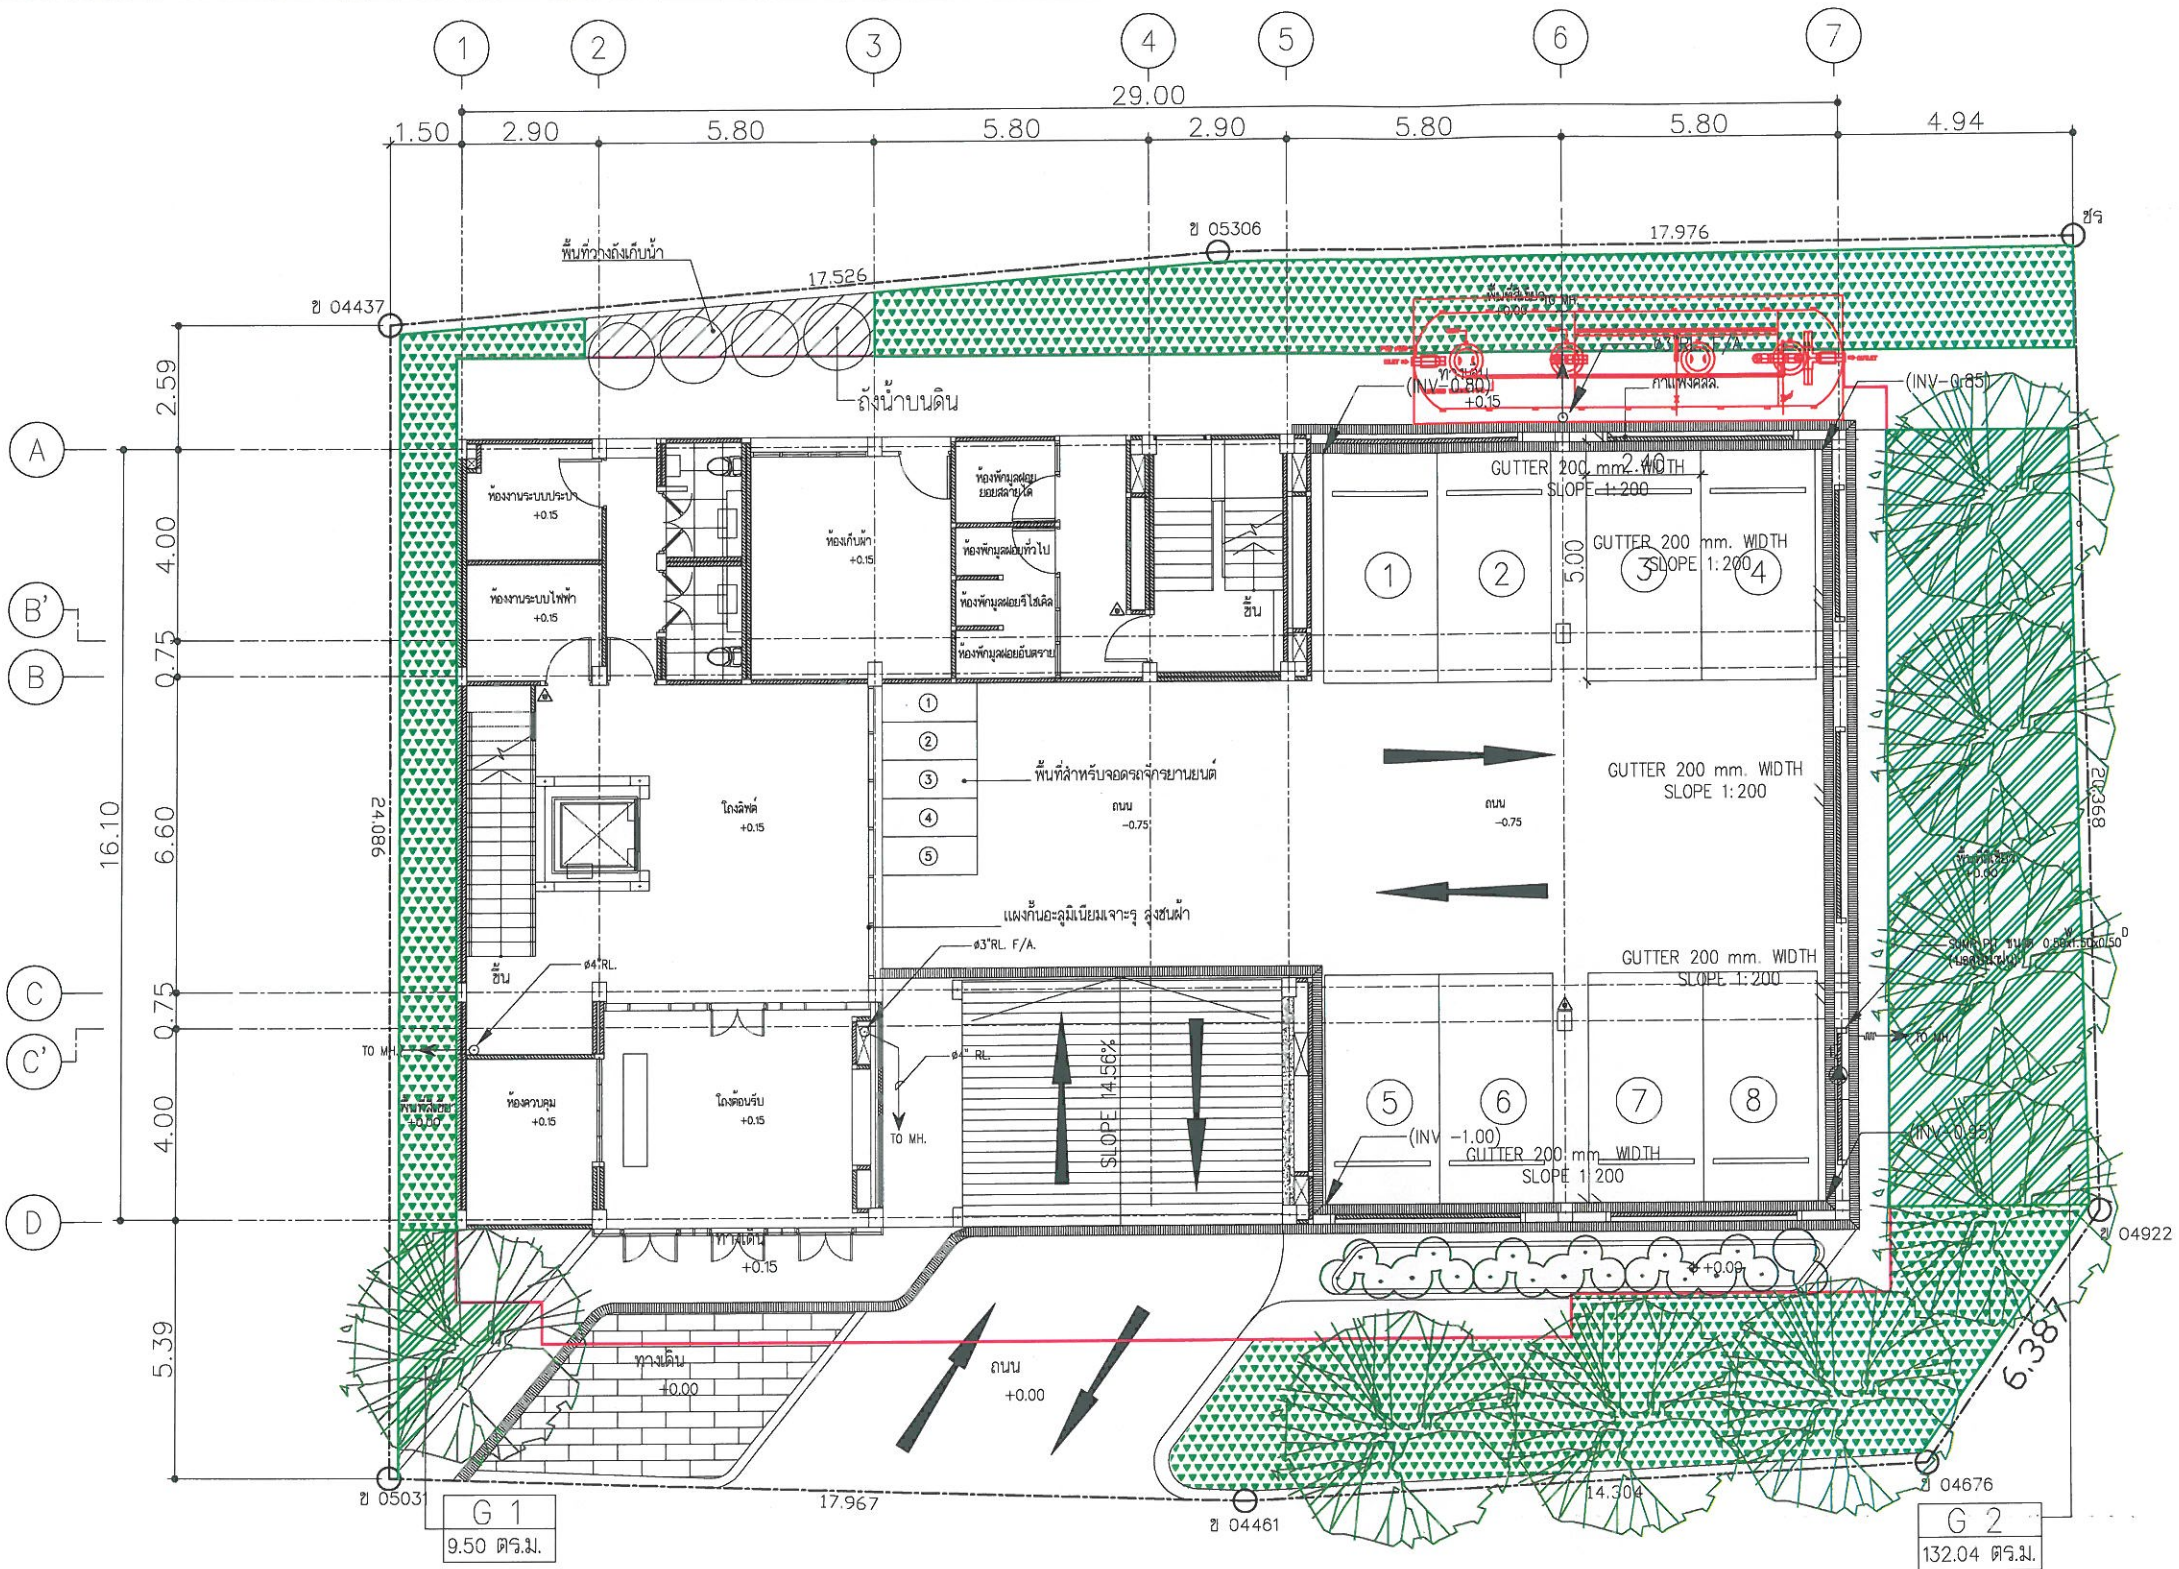
ภาพที่ 8 ขนาดพื้นที่สีเขียวในโครงการที่นับเป็นพื้นที่ปลูก

ซอยหัวหิน 92 กว้าง 5.50 เมตร + 0.00
