รายงานฉบับสมบูรณ์
รายงานการประเมินผลกระทบสิ่งแวดล้อม

ส่วนที่ 2/2

ชื่อโครงการ โรงแรม ลายัน กรีน พาร์ค เฟส 2
ที่ตั้งโครงการ หมู่ที่ 6 ตำบลเชิงทะเล อำเภอถลาง จังหวัดภูเก็ต
ชื่อเจ้าของโครงการ บริษัท เดอะ ภูเก็ต แฟมมิลี การ์เด้น จำกัด
ที่อยู่เจ้าของโครงการ เลขที่ 147 หมู่ที่ 6 ตำบลเชิงทะเล อำเภอถลาง จังหวัดภูเก็ต

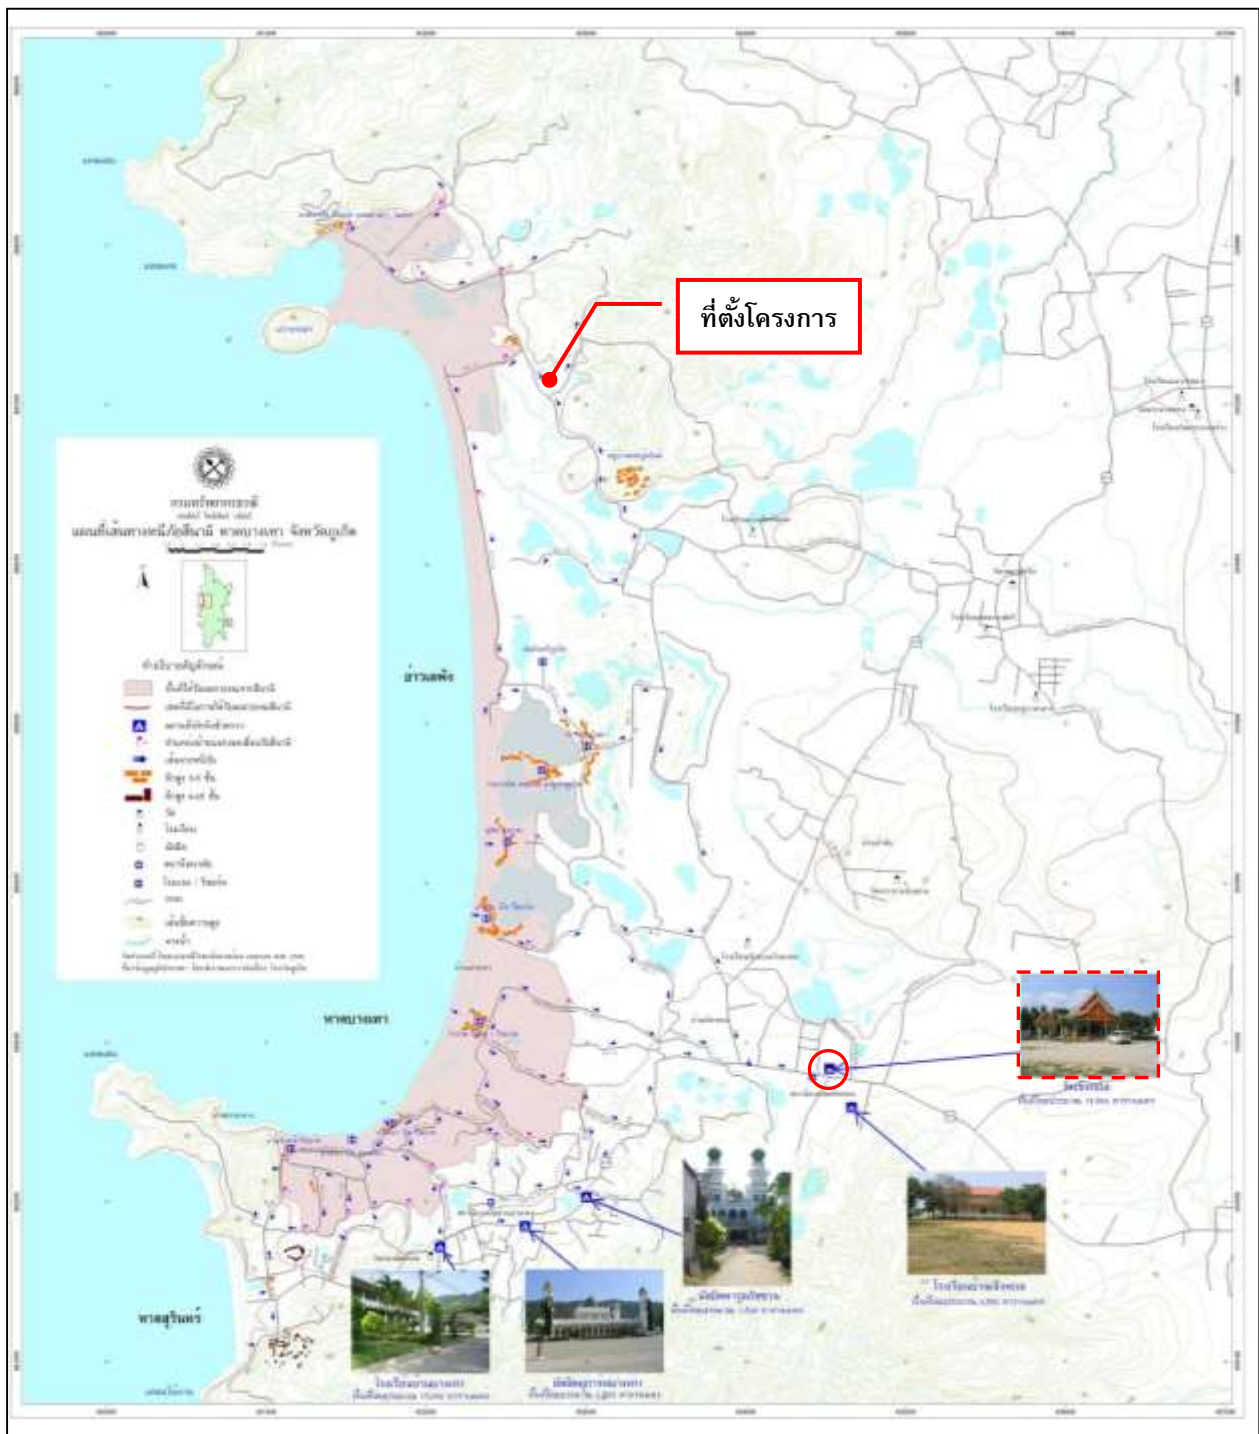
รูปที่ 3-10 แผนที่แสดงการแบ่งพื้นที่ เส้นทางหนีภัยสึนามิ และสถานที่พักพิงชั่วคราว

พื้นที่โครงการไม่ได้อยู่ในบริเวณที่ได้รับผลกระทบจากสึนามิ เมื่อปี 2547 ทั้งนี้ สถานที่พักพิงชั่วคราวที่อยู่ใกล้พื้นที่โครงการมากที่สุดคือ วัดเชิงทะเล มีระยะทางห่างจากโครงการประมาณ 5.80 กิโลเมตร (แผนที่แสดงการแบ่งพื้นที่ เส้นทางหนีภัย สึนามิ และสถานที่พักพิงชั่วคราว แสดงดังรูปที่ 3-10)

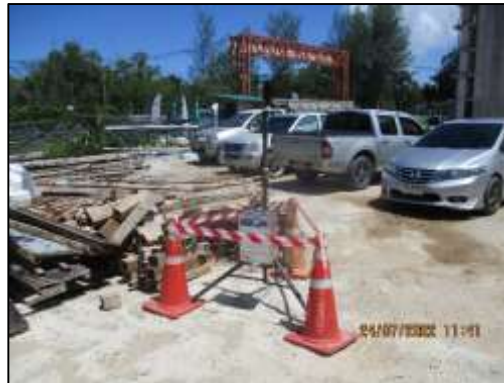
รูปที่ 3-13 ตำแหน่งการตรวจวัดเสียงบริเวณที่โครงการ

สำหรับผลการตรวจวัดระดับเสียง บริเวณพื้นที่โครงการ เมื่อวันที่ 24-27 กรกฎาคม พ.ศ.2565 (รูปที่ 3-13) โดย บริษัท ภูเก็ต เอ็นไวรอนเมนทอล เซอร์วิส จำกัด มอบหมายให้บริษัท เอ็นไวรอนเมนทอล รีเสิร์ช แอนด์ เทคโนโลยี จำกัด เข้าทำการตรวจวัด รายละเอียดผลการตรวจวัด แสดงดังตารางที่ 3-8

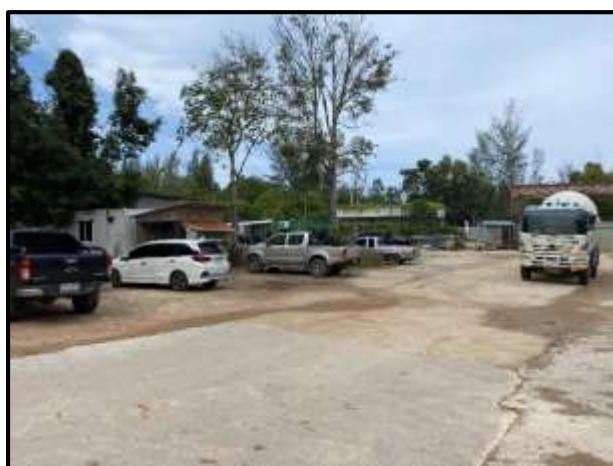
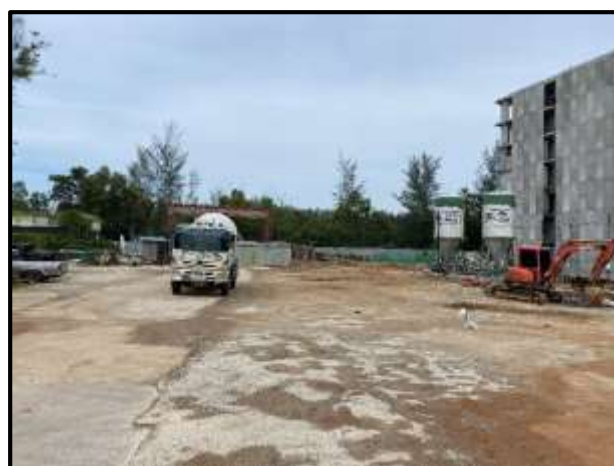
รูปที่ 3-15 สภาพพื้นที่โครงการปัจจุบัน

สำหรับพื้นที่บริเวณโครงการลักษณะเป็นพื้นที่ราบ สภาพพื้นที่โครงการปัจจุบัน แสดงดังรูปที่ 3-15 จะเห็นได้ว่า ลักษณะพื้นที่โครงการเป็นพื้นที่โล่ง พื้นที่บางส่วนเป็นพื้นที่กองวัสดุก่อสร้าง และอีกส่วนใช้เป็นที่ตั้งอาคารสำนักงานขายชั่วคราว ทำให้ไม่พบไม้ยืนต้นภายในพื้นที่โครงการแต่อย่างใด

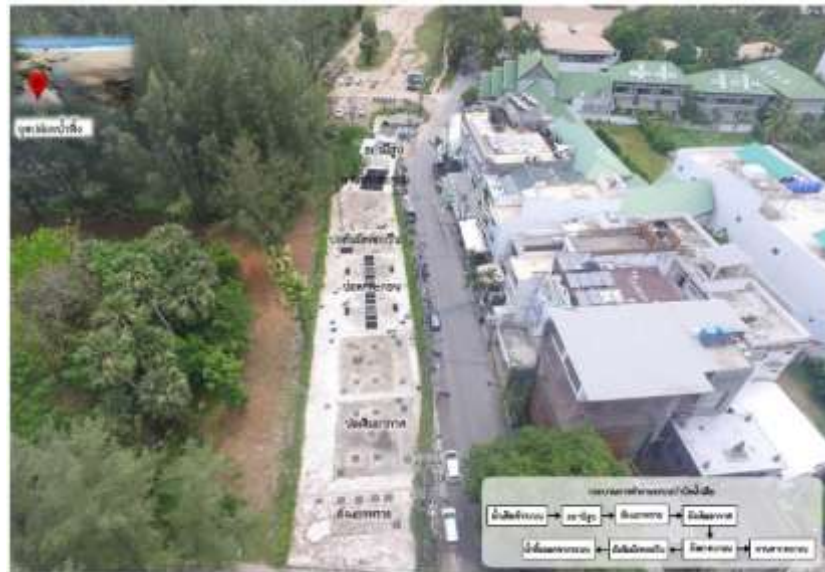
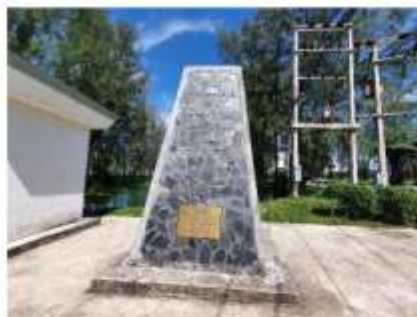
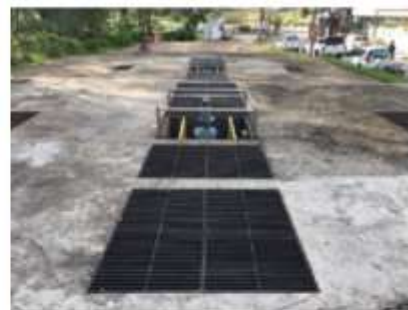
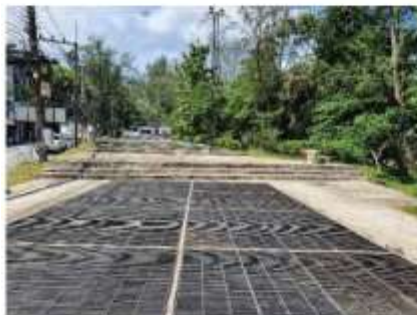
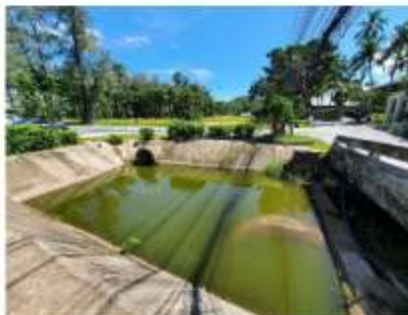
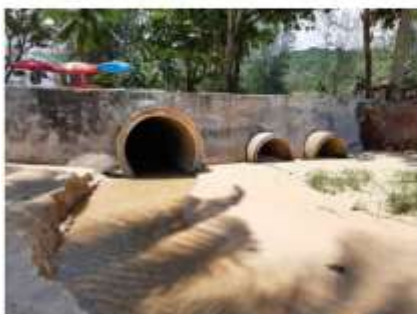
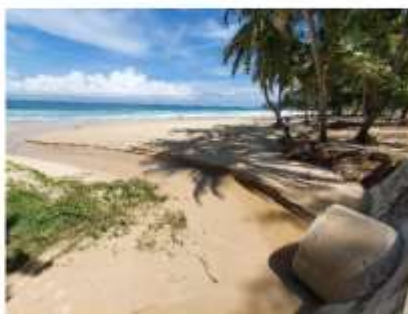
รูปที่ 3-17 แผนผังโรงปรับปรุงคุณภาพน้ำบริเวณหาดสุรินทร์ และสภาพปัจจุบันของพื้นที่โครงการบริเวณหาดสุรินทร์ (ถ่ายเมื่อมิถุนายน 2564)

ระบบบำบัดน้ำเสียเป็นแบบรวมกลุ่มอาคาร ระบบตะกอนเร่งแบบกวนสมบูรณ์ (Completely Mixed Activated Sludge: CMAS) จำนวน 2 แห่ง ประกอบด้วย (1) หาดสุรินทร์ ความสามารถในการรองรับน้ำเสีย 1,667 ลูกบาศก์เมตร/วัน และ (2) อ่าวบางเทา ความสามารถในการรองรับน้ำเสีย 2,895 ลูกบาศก์เมตร/วัน โดยมีกระบวนการทำงานระบบบำบัดน้ำเสียและแผนผังโรงบำบัดน้ำเสียดังรูปที่ 3-17 และรูปที่ 3-18

ถังตกตะกอน

ลานตากตะกอน

บ่อเก็บน้ำบำบัดแล้ว

จุดระบายน้ำลงหาดสุรินทร์

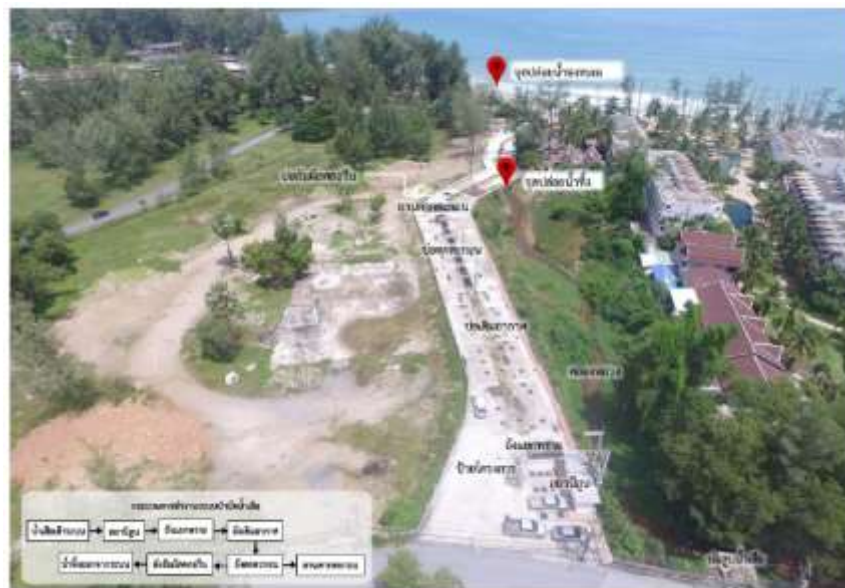
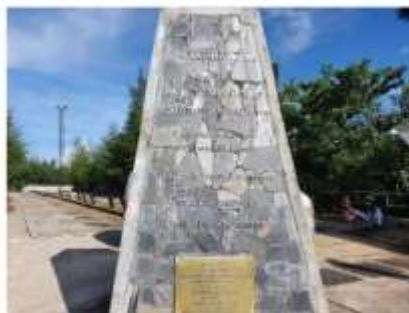
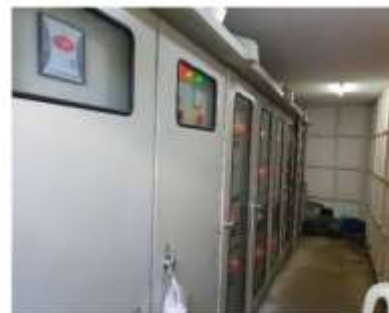
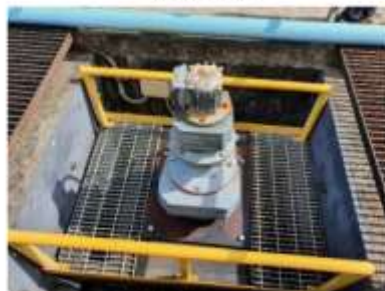
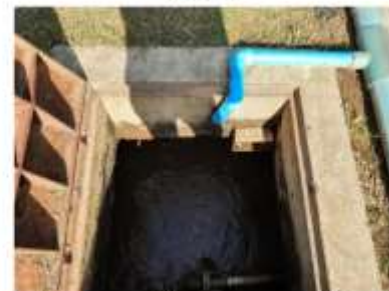
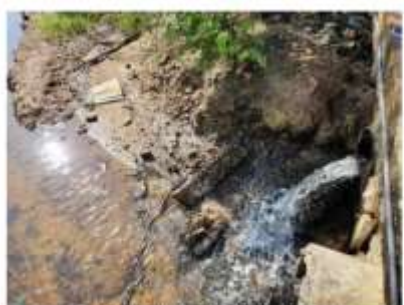
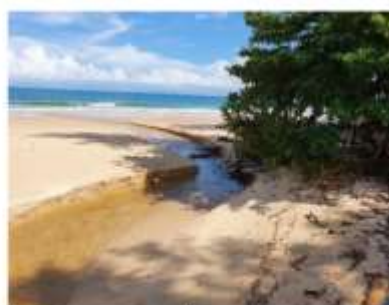
รูปที่ 3-18 แผนผังโรงปรับปรุงคุณภาพน้ำบริเวณอ่าวบางเทาและสภาพปัจจุบันของพื้นที่โครงการบริเวณอ่าวบางเทา (ถ่ายเมื่อมิถุนายน 2564)

ในปี 2563 (มกราคม 2563 ถึง เมษายน 2564) ปริมาณน้ำเสียเข้าระบบฯ (หาดบางเทา) เฉลี่ย 1,513.56 ลูกบาศก์เมตรต่อวัน (ค่าออกแบบ 2,895 ลูกบาศก์เมตรต่อวัน) มีค่าบีโอดีของน้ำเสียเข้าระบบบำบัดน้ำเสียเฉลี่ย เท่ากับ 15.29 มิลลิกรัมต่อลิตร และมีค่าบีโอดีของน้ำทิ้งเฉลี่ย เท่ากับ 7.06

ตู้ควบคุม

ถังเติมอากาศ

ถังตกตะกอน

จุดระบายน้ำลงสู่รางสาธารณะก่อนไหลลงทะเล

จุดระบายน้ำลงหาดบางเทา

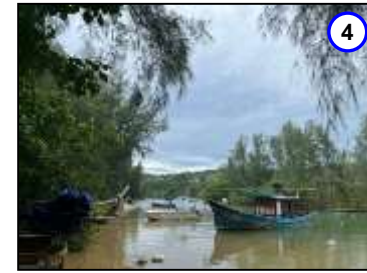
รูปที่ 3-19 โครงข่ายและทิศทางการไหลของน้ำใต้ดินในพื้นที่โครงการ

สำหรับโครงการจะระบายน้ำเสียที่ผ่านการบำบัดแล้วและน้ำฝนลงสู่ท่อระบายน้ำตามแนวถนนสาธารณะก่อนปล่อยออกสู่ท่อระบายน้ำตามทางหลวงชนบทหมายเลข ภก.4018 แยกทางหลวงหมายเลข 4013-บ้านโคกโดนด ก่อนจะไหลลงสู่คลองบางใหญ่และไหลลงสู่ทะเลต่อไป และโครงข่ายและทิศทางการไหลของน้ำใกล้เคียง แสดงดังรูปที่ 3-19

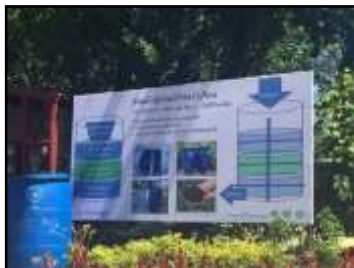
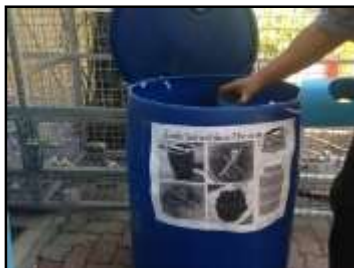
รูปที่ 3-25 ถังหมักปุ๋ยอินทรีย์แบบใช้อากาศ

1. ถังหมักปุ๋ยอินทรีย์แบบใช้อากาศ

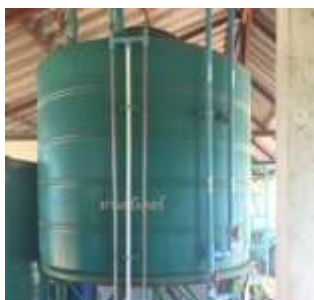
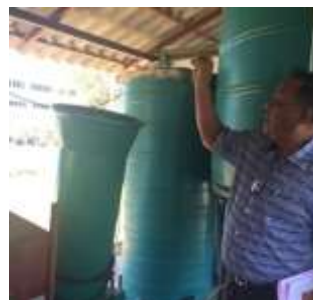
รูปที่ 3-33 เครื่องผลิตก๊าซชีวภาพ (biogas)

พืชสดที่ผ่านกระบวนการย่อยเรียบร้อยแล้วนำไปผ่านกระบวนการกรองเก็บเพื่อให้เปลี่ยนสภาพเป็นพืชหมัก สำหรับพืชที่ถูกหมักแล้วจะนำมาผ่านกระบวนการผลิตก๊าซชีวภาพ โดยจะผ่านบ่อหมักกรด เพื่อให้สารอินทรีย์ขนาดใหญ่เปลี่ยนเป็นสารอินทรีย์ขนาดเล็กที่ละลายน้ำและเปลี่ยนเป็นกรดอินทรีย์ ซึ่งเป็นสารตั้งต้นในการผลิตก๊าซชีวภาพต่อไป หลังจากนั้นจะนำผลิตภัณฑ์จากบ่อหมักกรดไปใส่ในถังหมักมีเทน ซึ่งในถังนี้กรดอินทรีย์จะถูกจุลินทรีย์ใช้เป็นสารอาหารเพื่อทำการผลิตก๊าซชีวภาพต่อไป

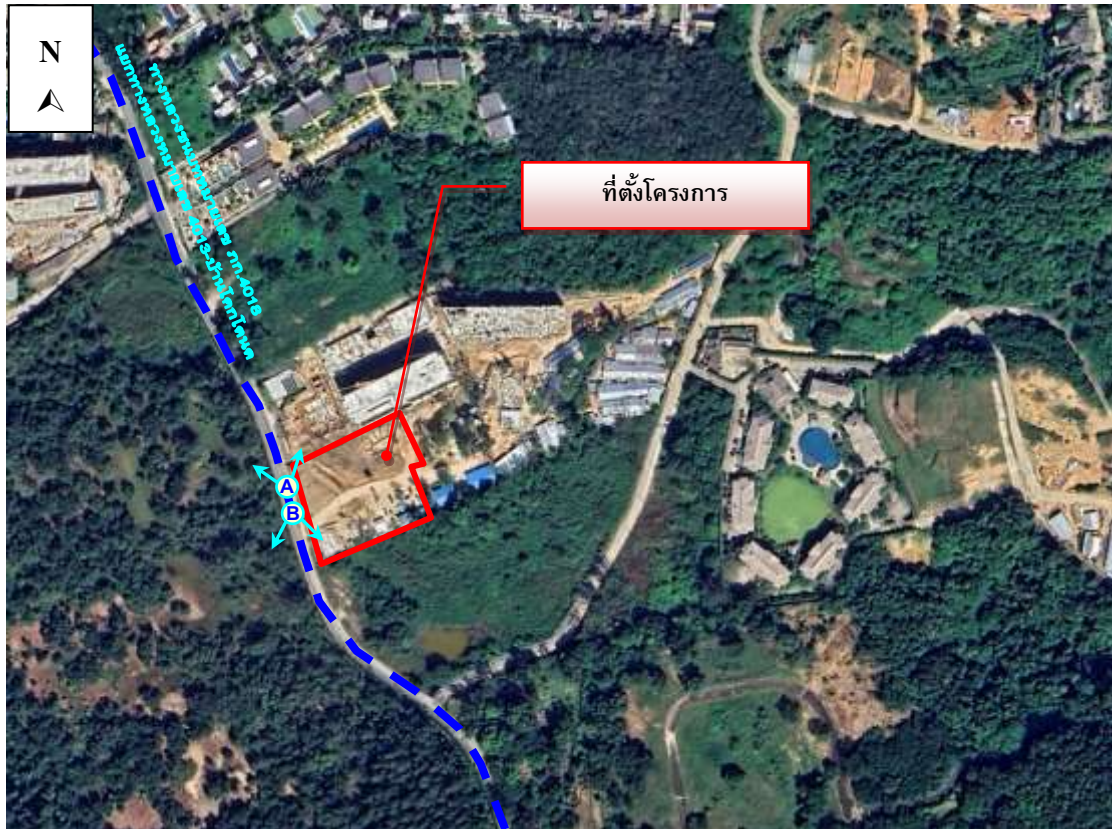
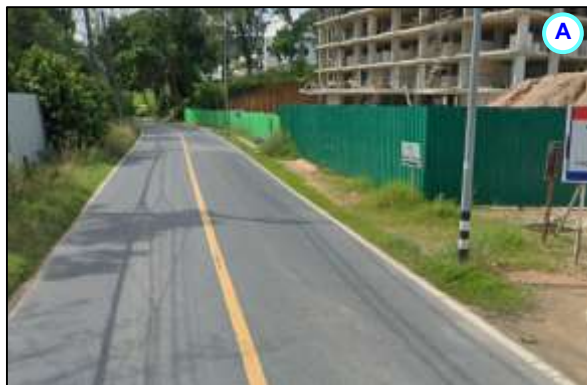
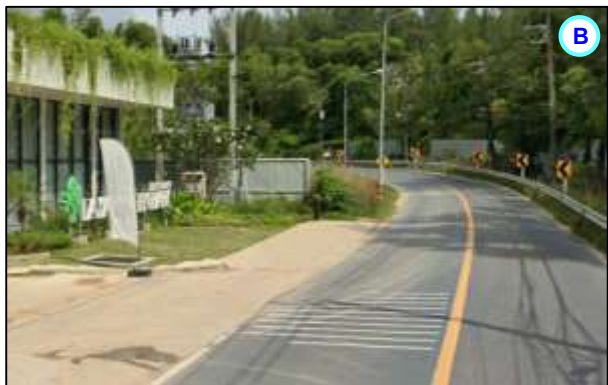
รูปที่ 3-38 สภาพปัจจุบันของถนนบริเวณโครงการ

ถนนที่สามารถมุ่งหน้าเข้าสู่พื้นที่โครงการ ได้แก่ ทางหลวงชนบทหมายเลข ภก.4018 แยกทางหลวงหมายเลข 4013-บ้านโคกโดนด ออกแบบให้รถวิ่งสวนทางไป-กลับ ด้านละ 1 ช่องทางจราจร ไม่มีเกาะกลาง สภาพผิวทางจราจรเป็นถนนลาดยางแอสฟัลท์ มีความกว้างเขตทาง 10 เมตร (จากหนังสือการขอตรวจสอบความกว้างทางหลวงชนบทหมายเลข 4018 บริเวณด้านหน้าโครงการอาคารชุด ลายัน กรีน พาร์ค แสดงในภาคผนวก ค ซึ่งเป็นพื้นที่อยู่ติดกับพื้นที่โครงการ) มีผิวจราจรกว้าง 6 เมตร สภาพปัจจุบันของถนนบริเวณโครงการ แสดงดังรูปที่ 3-38

ทางหลวงชนบทหมายเลข รพท.4018 แยกทางหลวงหมายเลข 4013-บ้านโคกโดนด

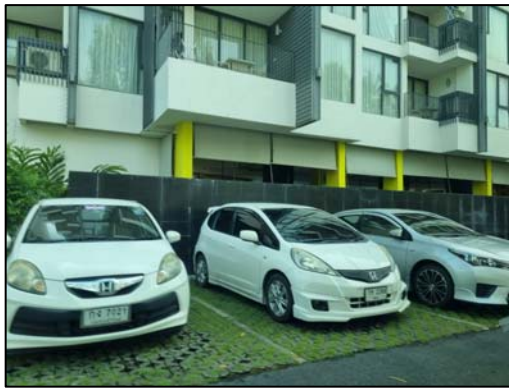
โครงการ Cassia Phuket มีจำนวนห้องพัก 334 ห้องพัก โดยได้สำรวจจำนวนที่จอดรถยนต์ของโครงการตัวอย่าง ในวันจันทร์ที่ 15 สิงหาคม 2565 ช่วงเวลากลางวัน คือ เวลา 11.00 น. และเวลากลางคืน คือ 23.00 น. การจอดรถยนต์ของโครงการตัวอย่าง แสดงดังรูปที่ 4-10

เวลา 11.00 น.

เวลา 23.00 น.
