**รายงานฉบับสมบูรณ์**  
**รายงานการประเมินผลกระทบสิ่งแวดล้อม**  
**ส่วนที่ 2/2**

ชื่อโครงการ                      อาคารชุด คีอรา ริเซิร์ฟ

ที่ตั้งโครงการ                  หมู่ที่ 6 ตำบลเชิงทะเล อำเภอถลาง จังหวัดภูเก็ต

ชื่อเจ้าของโครงการ          บริษัท ลายัน บางเทา ดีเวลลอปเม้นท์ จำกัด

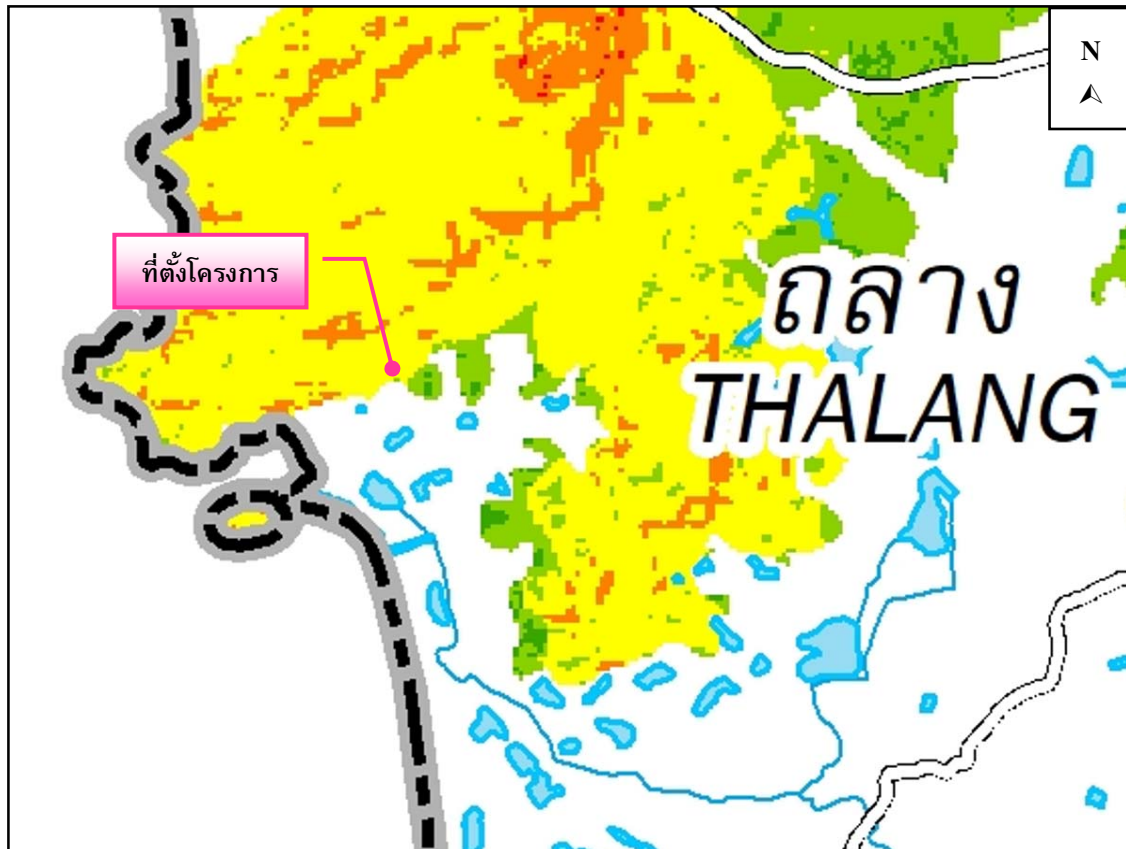
จากรูปที่ 3-4 พื้นที่อ่อนไหวต่อการเกิดดินถล่มจังหวัดภูเก็ต พบว่า บริเวณที่ตั้งโครงการตั้งอยู่ในพื้นที่อ่อนไหวต่อการเกิดดินถล่มระดับปานกลาง กล่าวคือ พื้นที่ระดับความอ่อนไหวดินถล่มปานกลาง ดินถล่มอาจเกิดขึ้นได้บ้างตามลักษณะของฤดูกาล โดยมีการกระตุ้นจากอิทธิพลภายนอก เช่น ฝนตกหนัก แผ่นดินไหว หรือ อาจเกิดจากการเพิ่มความชันให้พื้นที่ เช่น การก่อสร้างถนน

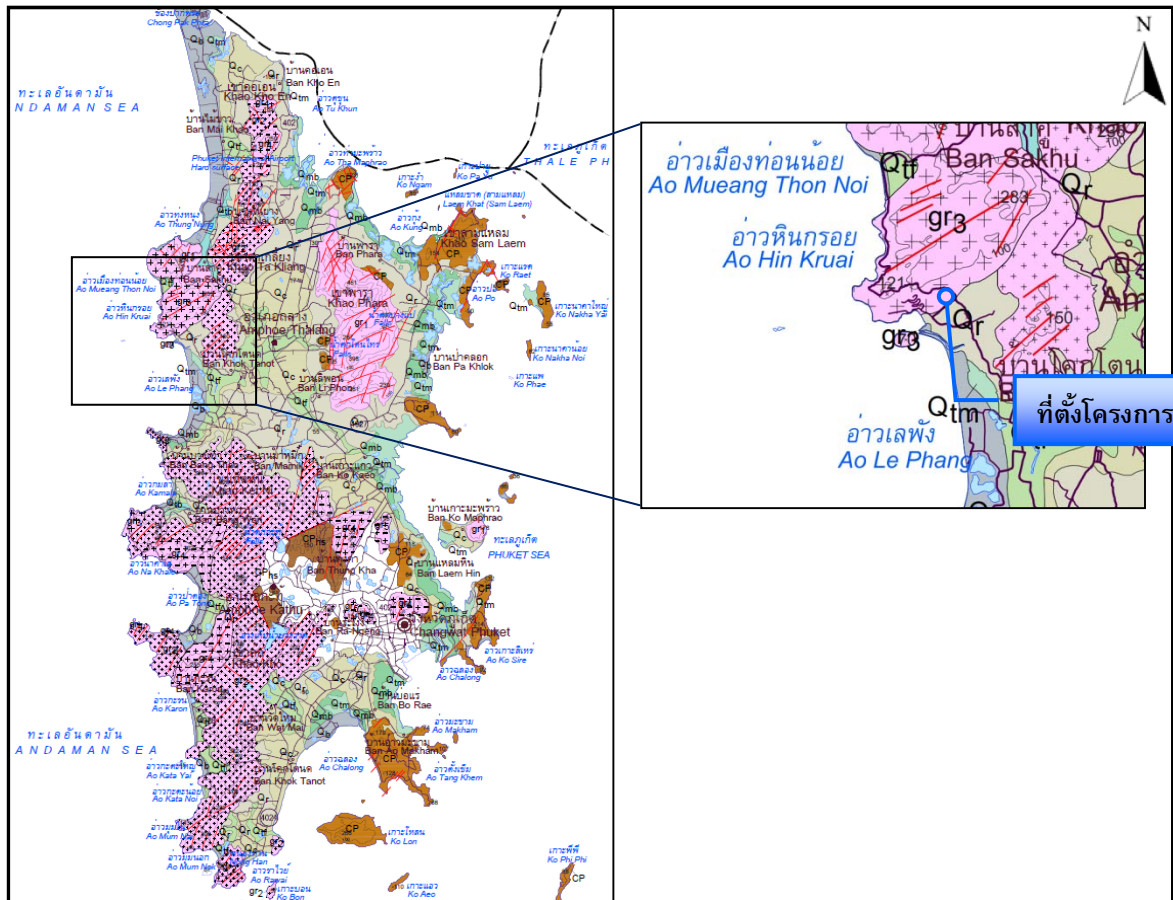
ทั้งนี้จากแผนที่ธรณีวิทยาประเทศไทย (กรมทรัพยากรธรณี, 2556) พบว่า บริเวณพื้นที่โครงการมีลักษณะเป็นหินแกรนิตในทอน มัสโคไวต์-ไบโอไทต์ แกรนิต เม็ดหยาบ เนื้อสม่ำเสมอถึงเนื้อดอก อยู่ในยุคครีเทเชียส แสดงดังรูปที่ 3-5

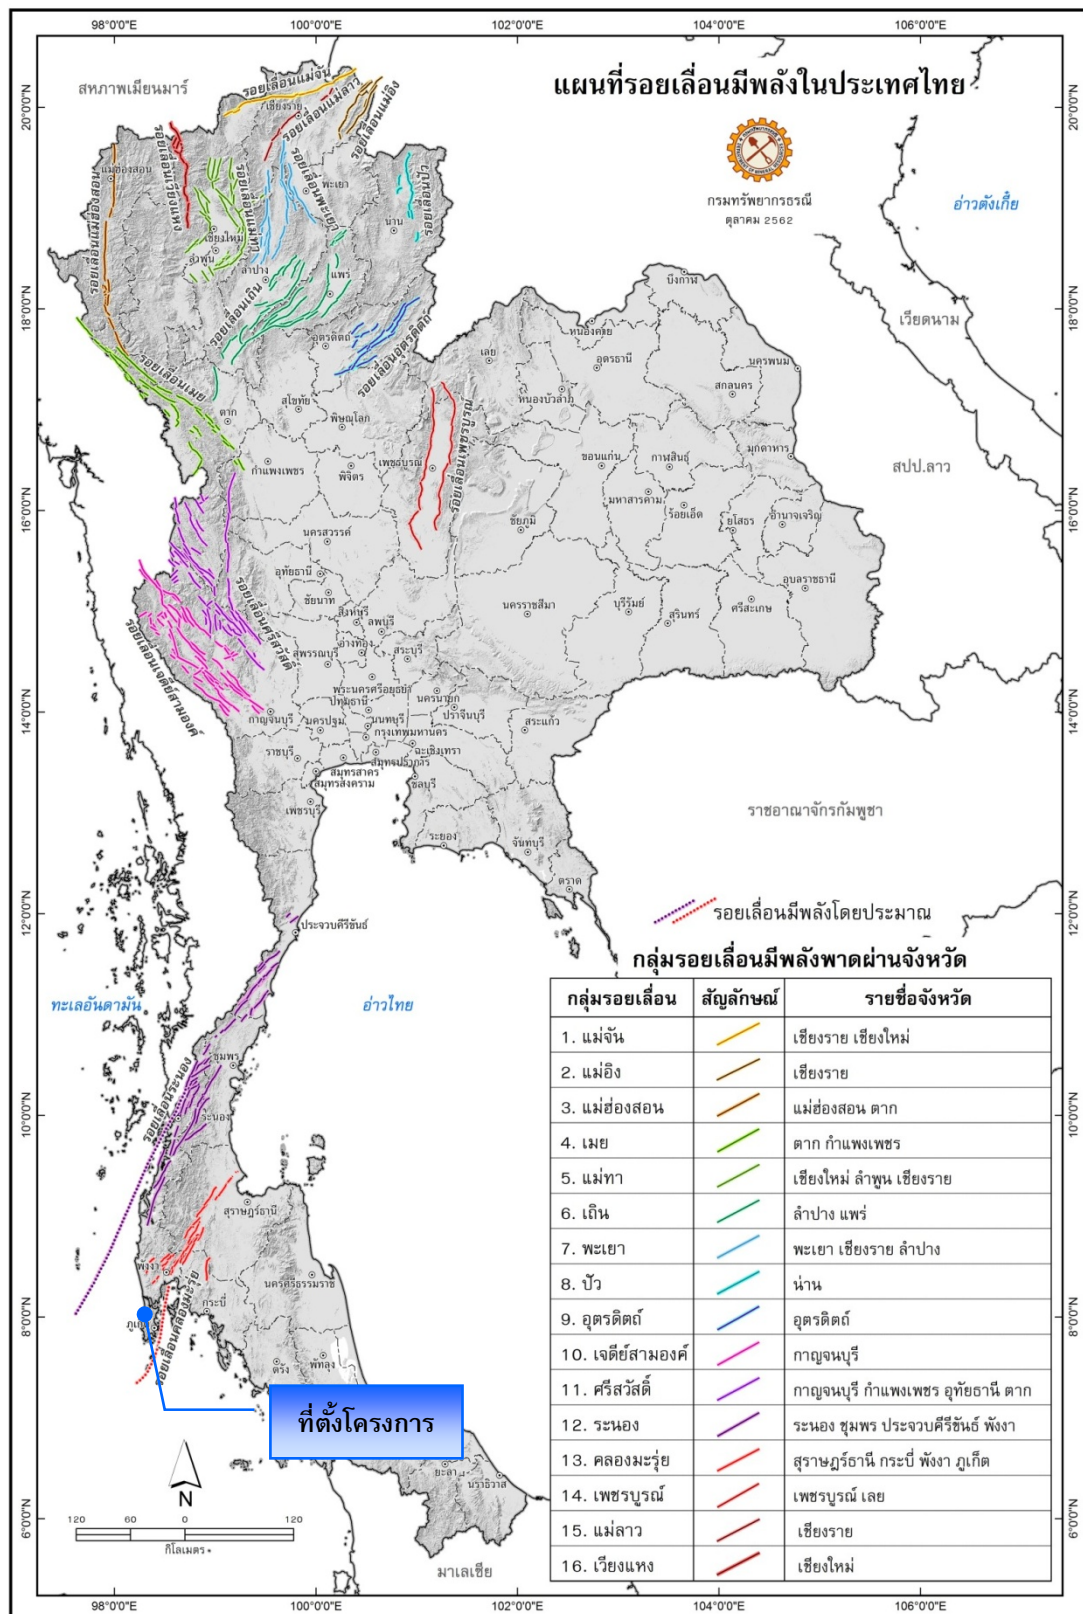
รูปที่ 3-6 แผนที่บริเวณรอยเลื่อนมีพลังของประเทศไทย

กรมทรัพยากรธรณีได้สำรวจรอยเลื่อนมีพลังพบว่า ประเทศไทยมีแนวรอยเลื่อนใหญ่ ๆ อยู่หลายแนว (รูปที่ 3-6) สามารถจัดกลุ่มรอยเลื่อนโดยอาศัยทิศทางการวางตัวและการเคลื่อนที่ได้ 3 แนว คือกลุ่มรอยเลื่อนที่วางตัวในแนวทิศตะวันออกเฉียงเหนือ-ตะวันตกเฉียงใต้ กลุ่มรอยเลื่อนที่วางตัวในทิศตะวันตกเฉียงเหนือ-ตะวันออกเฉียงใต้ และกลุ่มรอยเลื่อนที่วางตัวอยู่ในทิศเหนือ-ใต้ จำนวนทั้งสิ้น 14 กลุ่มรอยเลื่อน ครอบคลุม 22 จังหวัดของประเทศไทย นอกจากนี้กรมทรัพยากรธรณีได้จัดทำแผนที่ภัยพิบัติแผ่นดินไหว (Seismic hazard map of Thailand) (รูปที่ 3-7) ซึ่งวิเคราะห์จากแนวรอยเลื่อนมีพลังลักษณะธรณีวิทยา ความถี่และขนาดแผ่นดินไหวที่เกิดในประเทศไทยและประเทศเพื่อนบ้านซึ่งแผนที่ภัยพิบัติแผ่นดินไหว (Seismic Hazard Map) มีประโยชน์โดยตรงในการกำหนดเกณฑ์ปลอดภัยในการก่อสร้างอาคารและระบบสาธารณูปโภค อันจะช่วยลดการสูญเสียต่อชีวิตและทรัพย์สินของประชาชนจากภัยแผ่นดินไหวในอนาคต จากแผนที่นี้ พื้นที่โครงการอยู่ในระดับ V โดยสถิติแผ่นดินไหวที่รับรู้ถึงความสั่นสะเทือนในจังหวัดภูเก็ต แสดงดังตารางที่ 3-1

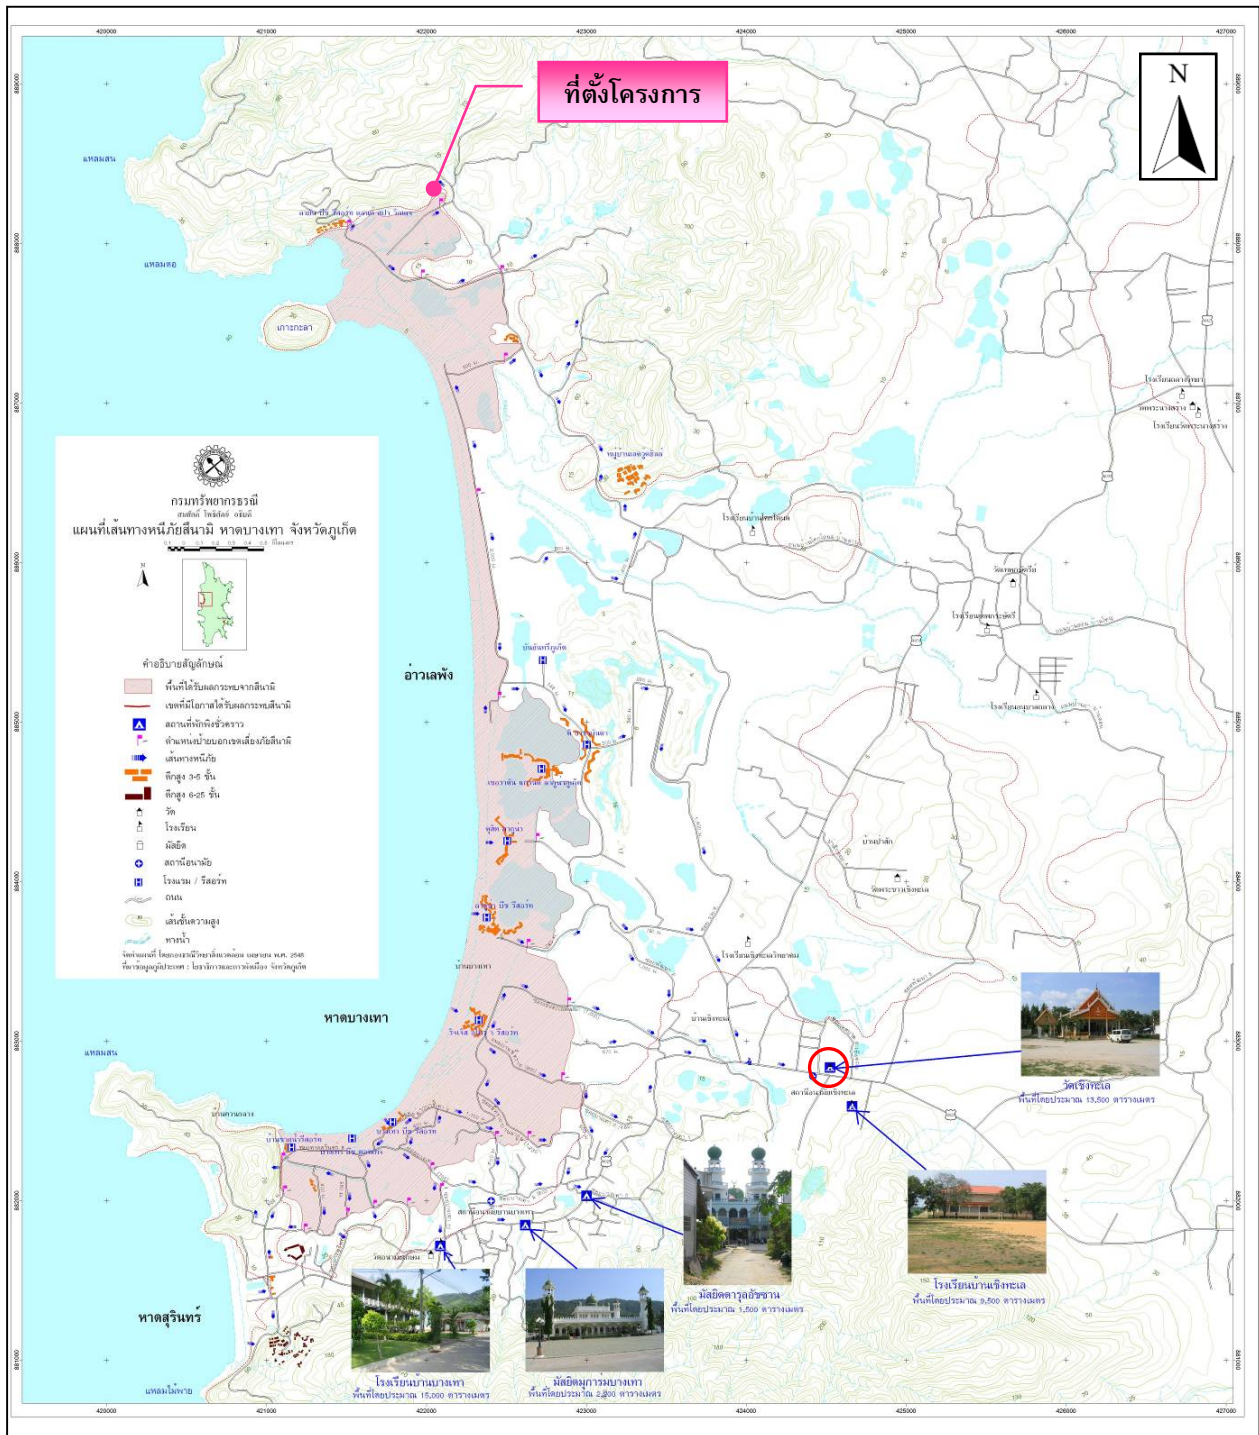
รูปที่ 3-10 แผนที่แสดงการแบ่งพื้นที่ เส้นทางหนีภัยสึนามิ และสถานที่พักพิงชั่วคราว

ทั้งนี้ สถานที่พักพิงชั่วคราวที่อยู่ใกล้พื้นที่โครงการมากที่สุดคือ วัดเชิงทะเล มีระยะทางห่างจากโครงการประมาณ 7.40 กิโลเมตร (แผนที่แสดงการแบ่งพื้นที่ เส้นทางหนีภัย สึนามิ และสถานที่พักพิงชั่วคราว แสดงดังรูปที่ 3-10)

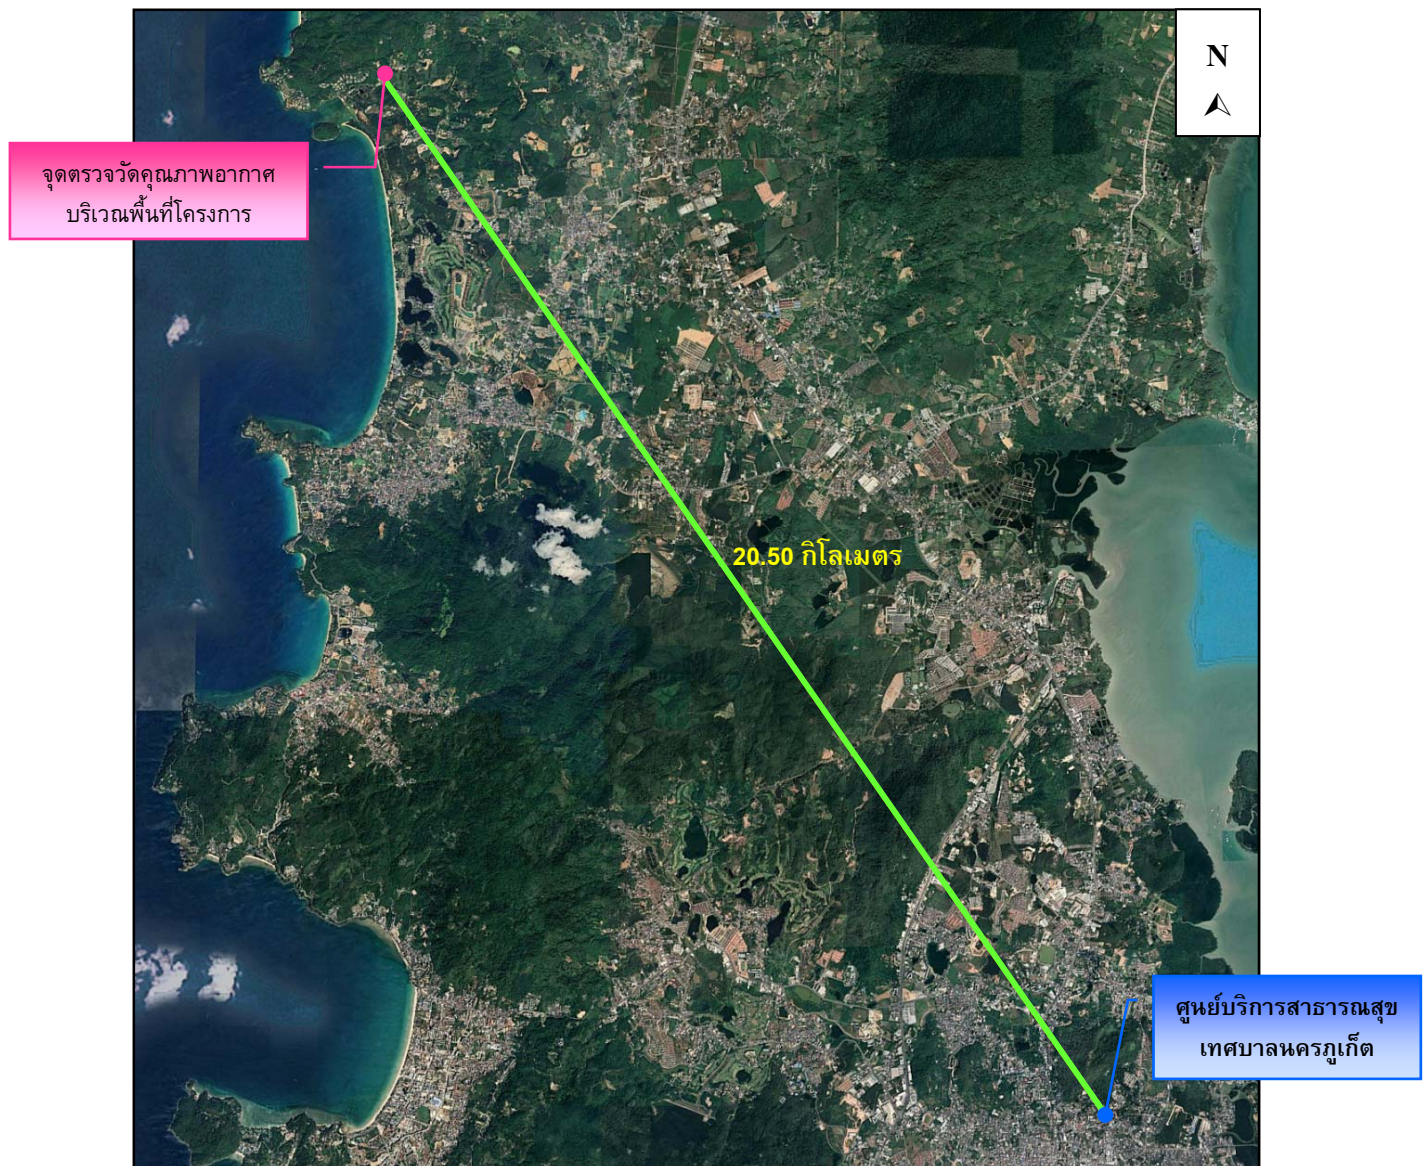
รูปที่ 3-11 ตำแหน่งตรวจวัดคุณภาพอากาศและเสียงบริเวณศูนย์บริการสาธารณสุขเทศบาลนครภูเก็ต และพื้นที่โครงการ

สำหรับพื้นที่โครงการมีลักษณะเป็นพื้นที่ลาดเชิงเขา ตั้งอยู่ห่างจากสถานีตรวจวัดคุณภาพอากาศของกรมควบคุมมลพิษ (บริเวณศูนย์บริการสาธารณสุข เทศบาลนครภูเก็ต) ประมาณ 20.50 กิโลเมตร (ตำแหน่งตรวจวัดคุณภาพอากาศและเสียงบริเวณศูนย์บริการสาธารณสุข เทศบาลนครภูเก็ต แสดงดังรูปที่ 3-11) แหล่งกำเนิดสารมลพิษทางอากาศที่สำคัญบริเวณโครงการ ได้แก่ ทางหลวงชนบทหมายเลข ภก.4018 แยกทางหลวงหมายเลข 4013-บ้านโคกโดนด ซึ่งมีสภาพการจราจรคล่องตัว ไม่ติดขัด จึงอาจกล่าวได้ว่าพื้นที่โครงการมีสารมลพิษทางอากาศต่ำกว่าบริเวณศูนย์บริการสาธารณสุขจังหวัดภูเก็ต (ตารางที่ 3-4) นั่นคือมีสารมลพิษทางอากาศต่ำกว่ามาตรฐานคุณภาพอากาศในบรรยากาศโดยทั่วไปของคณะกรรมการสิ่งแวดล้อมแห่งชาติ

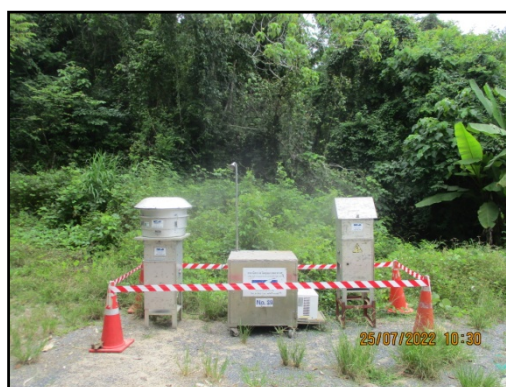
รูปที่ 3-12 ตำแหน่งการตรวจวัดคุณภาพอากาศบริเวณพื้นที่โครงการ

สำหรับคุณภาพอากาศบริเวณพื้นที่โครงการ (ตำแหน่งการตรวจวัดคุณภาพอากาศ แสดงดังรูปที่ 3-12) จากการตรวจวัดปริมาณฝุ่นละอองรวม (TSP) ฝุ่นขนาดเล็ก (PM<sub>10</sub>) และก๊าซคาร์บอนมอนอกไซด์ (CO) ระหว่างวันที่ 24-27 กรกฎาคม พ.ศ.2565 โดยบริษัท ภูเก็ต เอ็นไวรอนเม้นทอล เซอร์วิส จำกัด มอบหมายให้บริษัท เอ็นไวรอนเม้นท์ รีเสิร์ช แอนด์ เทคโนโลยี จำกัด เข้าทำการตรวจวัด พบว่าคุณภาพอากาศอยู่ในเกณฑ์มาตรฐาน รายละเอียดผลการตรวจวัด แสดงดังตารางที่ 3-5

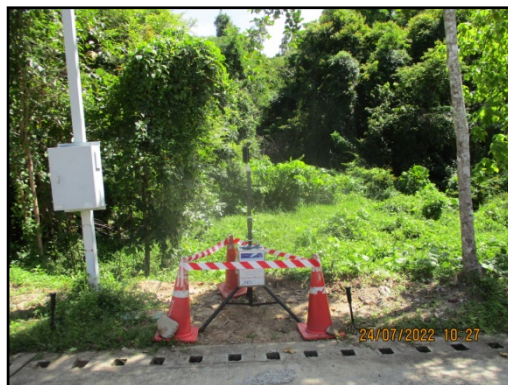
รูปที่ 3-13 ตำแหน่งการตรวจวัดเสียงบริเวณใกล้พื้นที่โครงการ

สำหรับผลการตรวจวัดระดับเสียง บริเวณพื้นที่โครงการ เมื่อวันที่ 24-26 กรกฎาคม พ.ศ.2565 (รูปที่ 3-13) โดย บริษัท ภูเก็ต เอ็นไวรอนเมนทอล เซอร์วิส จำกัด มอบหมายให้บริษัท เอ็นไวรอนเมนท รีเซิร์ช แอนด์ เทคโนโลยี จำกัด เข้าทำการตรวจวัด รายละเอียดผลการตรวจวัด แสดงดังตารางที่ 3-7

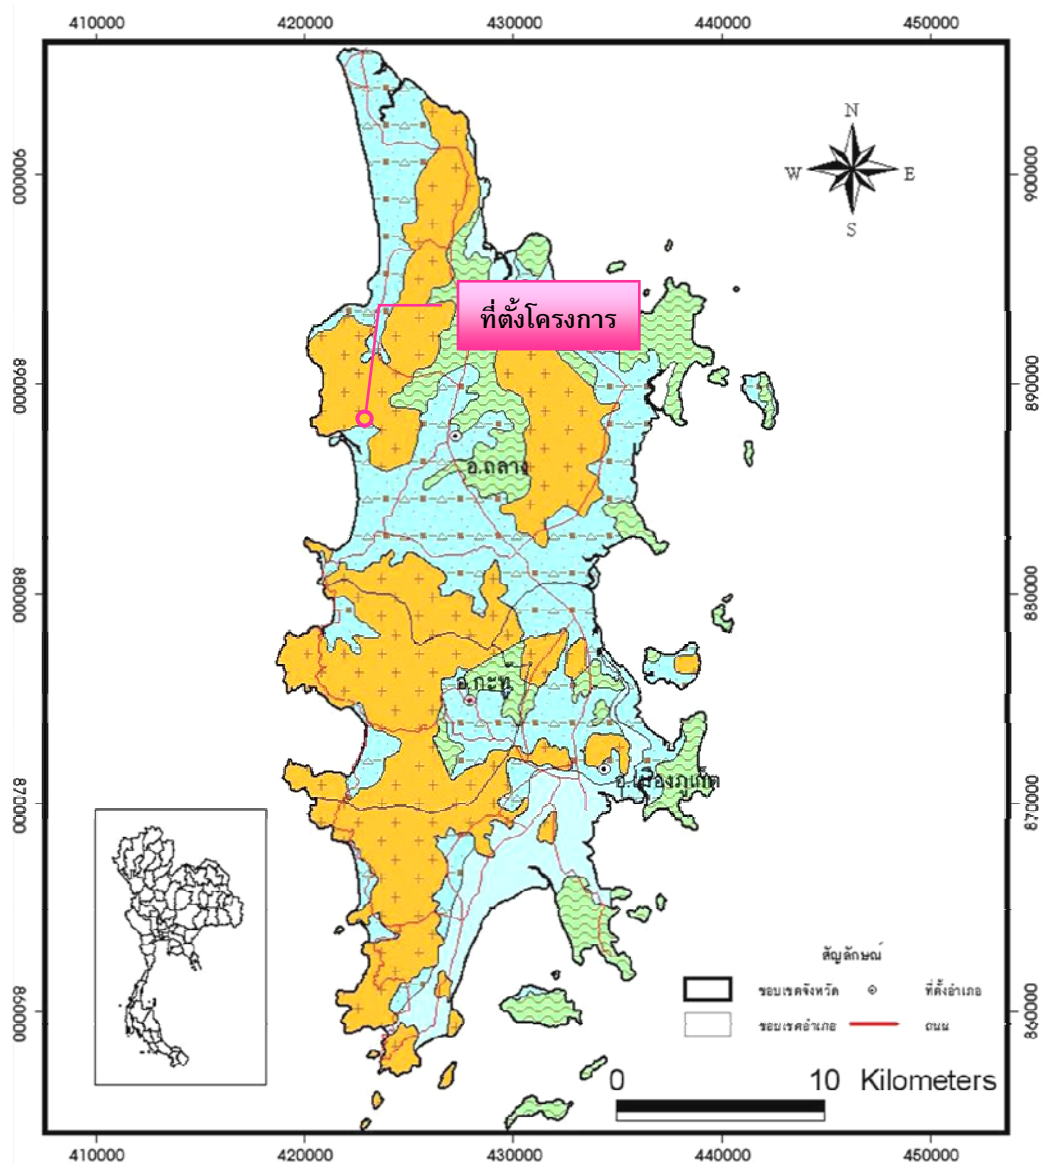
บริเวณที่ตั้งโครงการตั้งอยู่บริเวณชั้นหินให้น้ำหินอัคนี (Granitic Aquifers: Gr) ประกอบด้วย หินแกรนิตซึ่งส่วนใหญ่เป็นพวกไบโอไทต์-ฮอร์นเบลนด์แกรนิต หินลูโคร-แกรนิต เพ็กมาไทต์ และควอตซ์ พบกระจายตัวอยู่ทั่วไปบริเวณภูเขาสูงในจังหวัดภูเก็ต ศักยภาพในการให้น้ำค่อนข้างต่ำ หรือในบางบริเวณไม่มีศักยภาพในการให้น้ำเลย น้ำถูกกักเก็บอยู่ในรอยแตก รอยแยก รอยเลื่อน และในบริเวณหินผุ ปริมาณน้ำที่ได้โดยทั่วไปอยู่ในเกณฑ์น้อยกว่า 2 ลูกบาศก์เมตรต่อชั่วโมง ยกเว้นบางบริเวณที่มีรอยแตก กว้างและต่อเนื่องกัน อาจได้น้ำอยู่ในช่วง 2-10 ลูกบาศก์เมตรต่อชั่วโมง น้ำที่ได้มีคุณภาพดี ความลึกถึง ชั้นหินให้น้ำประมาณ 25-35 เมตร แผนที่แสดงศักยภาพแหล่งน้ำบาดาลต้นทุน จังหวัดภูเก็ต แสดงดังรูปที่ 3-14

สัญลักษณ์	ชนิดหินให้น้ำ	ปริมาณน้ำกักเก็บ (ลบ.ม.)	ปริมาณน้ำไหลเดิตรายปี (ลบ.ม./ปี)
	ชั้นหินให้น้ำตะกอนน้ำพา	147,105,505	17,936,880
	ชั้นหินให้น้ำตะกอนเศษหินเชิงเขา	794,918,239	67,244,455
	ชั้นหินให้น้ำหินชั้นกึ่งแปร	457,026	67,288
	ชั้นหินให้น้ำหินแกรนิต	402,539	203,572
รวมทั้งหมด		942,883,309	85,452,195

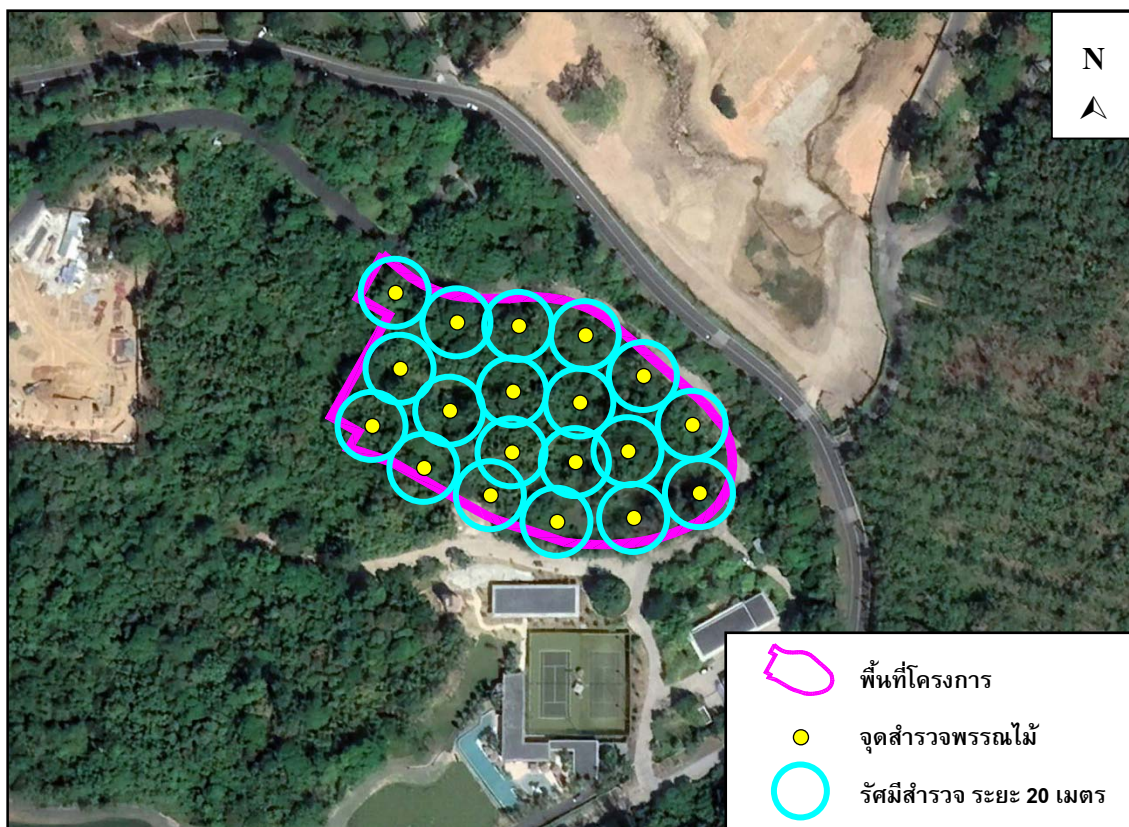
รูปที่ 3-15 สถานที่ทำการสำรวจพรรณไม้ในโครงการ

สำหรับพื้นที่บริเวณโครงการลักษณะเป็นพื้นที่ลาดเชิงเขา โครงการได้มีการสำรวจความหลากหลายทางชีวภาพของพรรณไม้ที่อยู่ในโครงการ โดยจะศึกษาข้อมูลที่เกี่ยวข้องเชิงพื้นที่ ข้อมูลทุติยภูมิที่เกี่ยวกับการสำรวจ พรรณไม้ในพื้นที่ศึกษา เพื่อประกอบการพิจารณาก่อนเลือกตำแหน่งสำรวจ โดยโครงการจะศึกษา และเก็บรวบรวมข้อมูลพรรณไม้ สัตว์บกและนกในภาคสนาม ออกสำรวจและถ่ายภาพ พรรณไม้ในภาคสนาม เพื่อนำมาหาชื่อพรรณไม้ สัตว์บกและนกที่พบในพื้นที่โครงการ ซึ่งในการสำรวจจะใช้วิธีเดินสำรวจตามสถานที่ที่กำหนดไว้ (Instantaneous Point Count) โดยผู้สังเกตกำหนดจุดแล้วประจำตำแหน่งนั้น กวาดสายตามองไปรอบจุดสังเกต เพื่อบันทึกสิ่งที่พบเห็น (การจัดการ สำรวจติดตามทรัพยากรทางบกและทางทะเล, 2553) แสดงดังรูปที่ 3-15

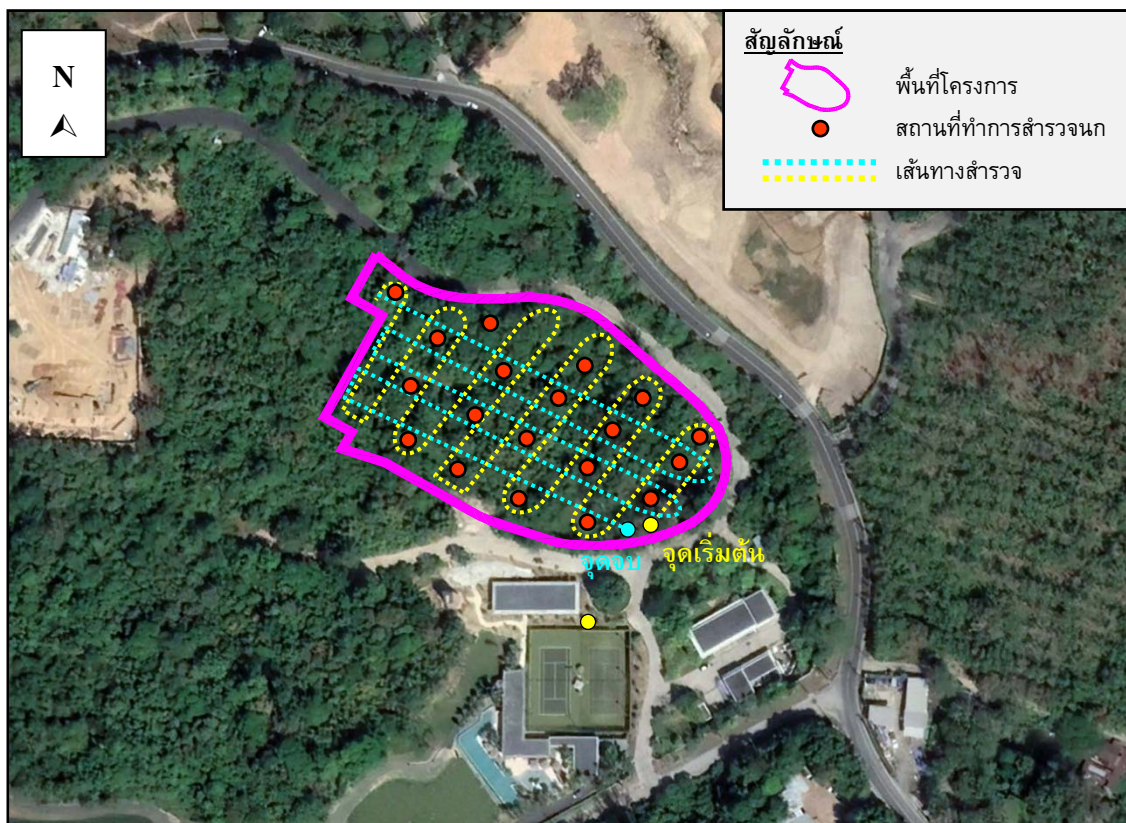
รูปที่ 3-16 ขอบเขตการสำรวจ และทิศทางการเดินแบบเป็นตาราง

การสำรวจชนิดพันธุ์ของ นก (Birds) บริเวณพื้นที่โครงการ ใช้วิธีการสำรวจแบบ Interval Point Count โดยกำหนดจุดให้กระจายสม่ำเสมอในพื้นที่สำรวจ สำรวจบริเวณรอบๆ เป็นการพบเห็นโดยตรงหรือเสียงร้องของนก และใช้เวลาประมาณ 5-10 นาที/จุด (การจัดการ สำรวจ ติดตามทรัพยากรทางบกและทางทะเล, 2553) แสดงดังรูปที่ 3-16

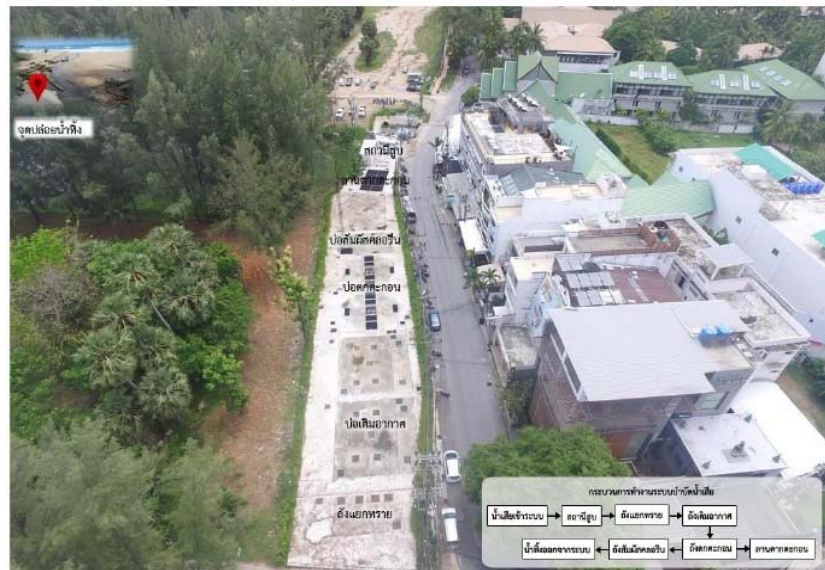
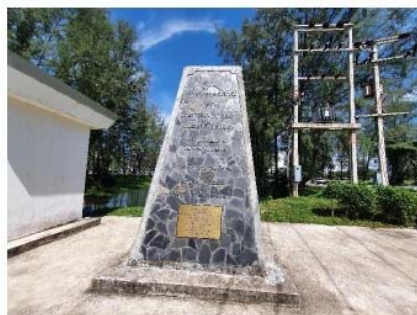
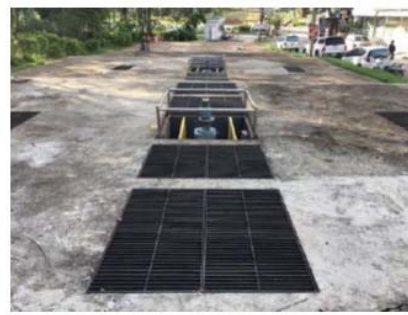
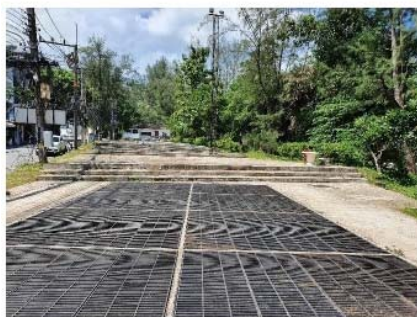
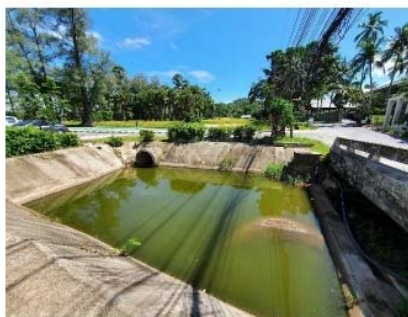
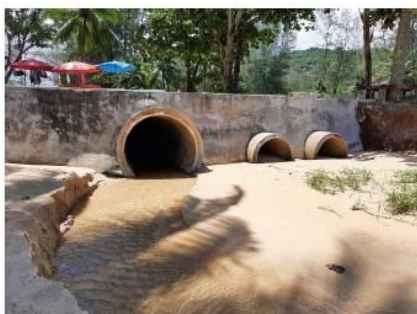
ถังตกตะกอน

ลานตากตะกอน

บ่อเก็บน้ำบำบัดแล้ว

จุดระบายน้ำลงหาดสุรินทร์

รูปที่ 3-18 แผนผังโรงปรับปรุงคุณภาพน้ำบริเวณหาดสุรินทร์ และสภาพปัจจุบันของพื้นที่โครงการบริเวณหาดสุรินทร์ (ถ่ายเมื่อมิถุนายน 2564)

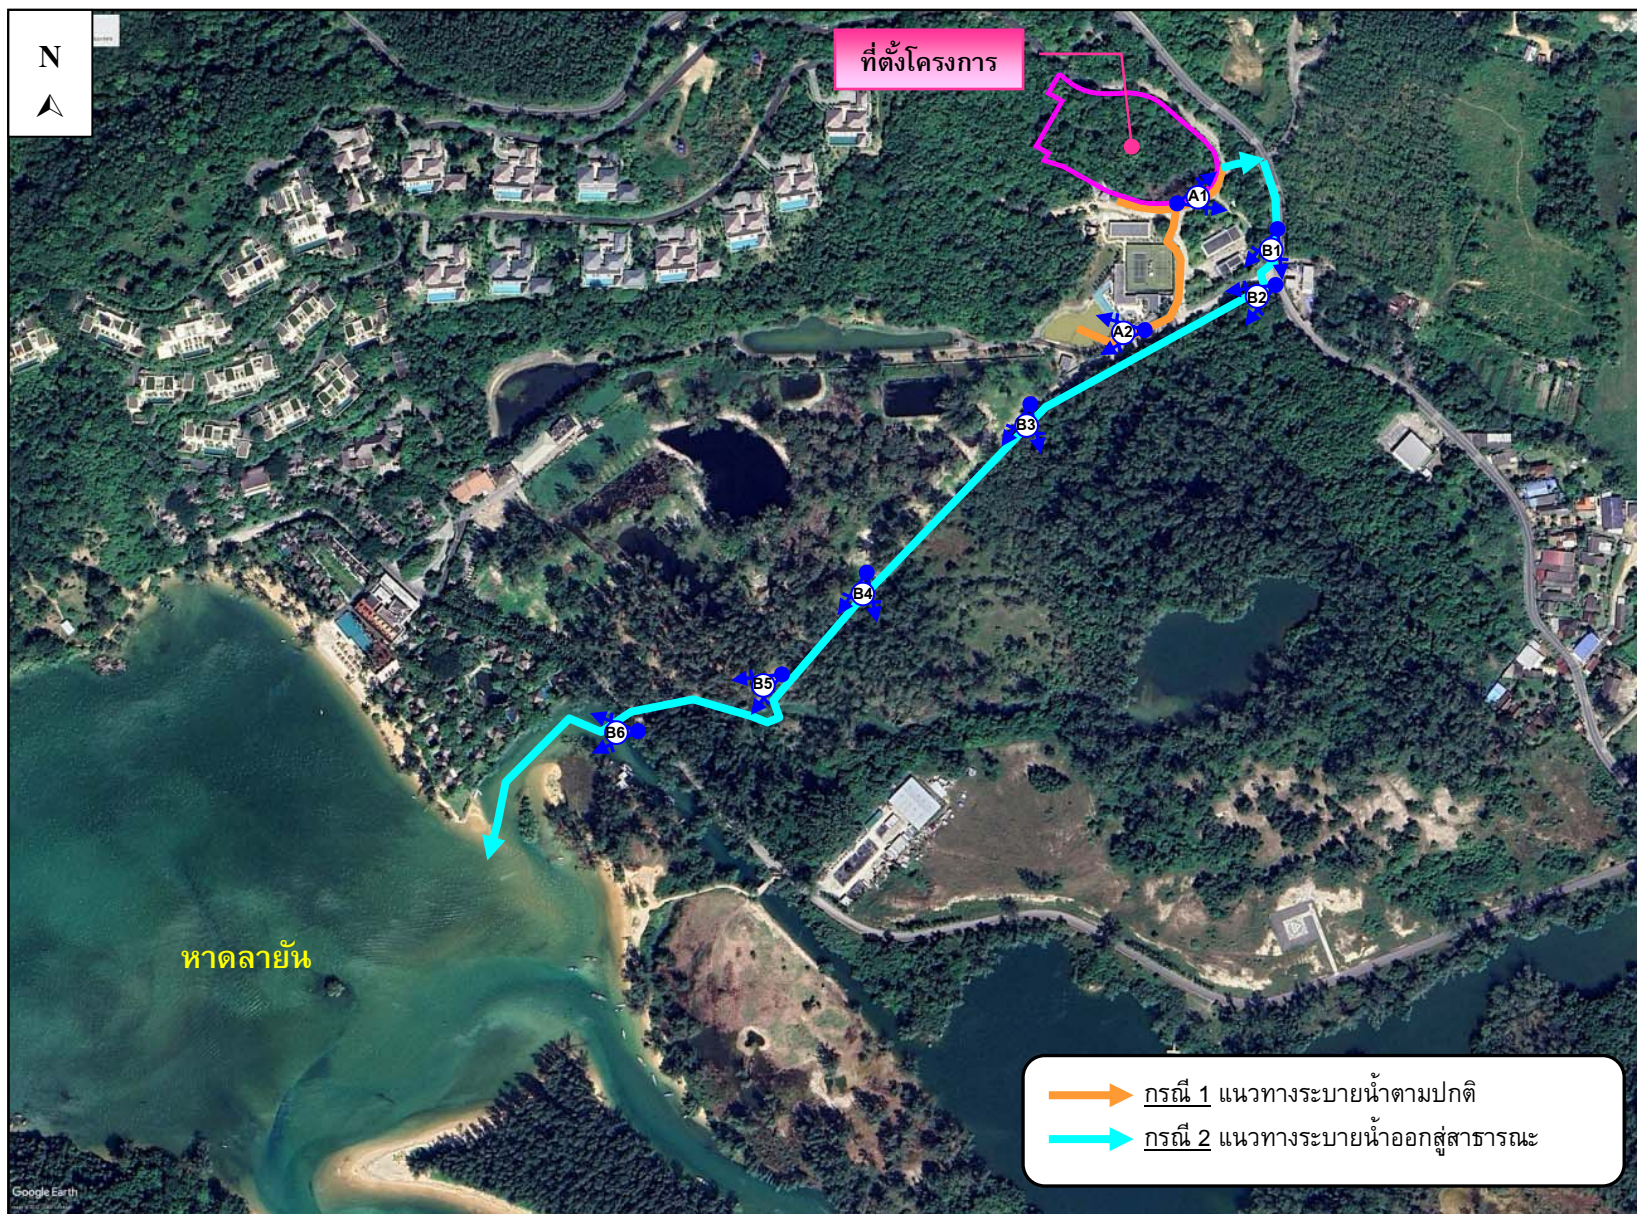
รูปที่ 3-20 โครงข่ายและทิศทางการไหลของน้ำใกล้เคียงพื้นที่โครงการ

โครงข่ายและทิศทางการไหลของน้ำใกล้เคียง แสดงดังรูปที่ 3-20

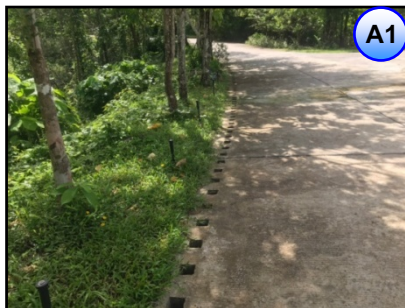
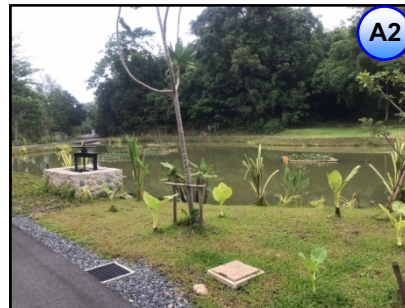
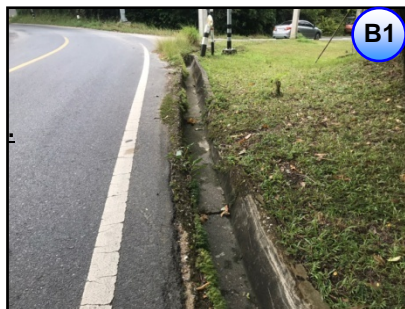
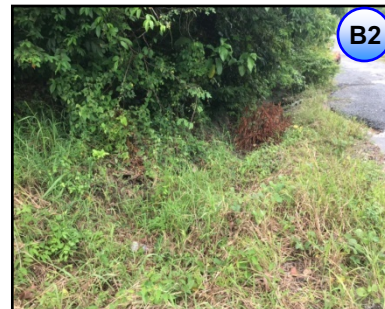
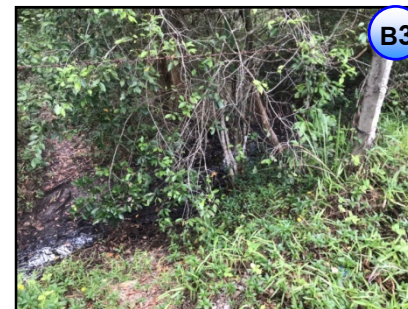
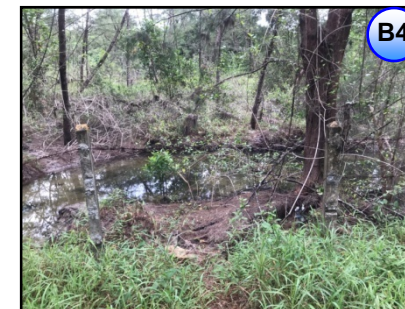
ท่อระบายน้ำถนนการจราจร

ท่อระบายน้ำตามทางหลวงชนบทหมายเลข

แนวทางน้ำตามธรรมชาติ

## รูปที่ 3-20 โครงข่ายและทิศทางการไหลของน้ำใกล้เคียงพื้นที่โครงการ (ต่อ)

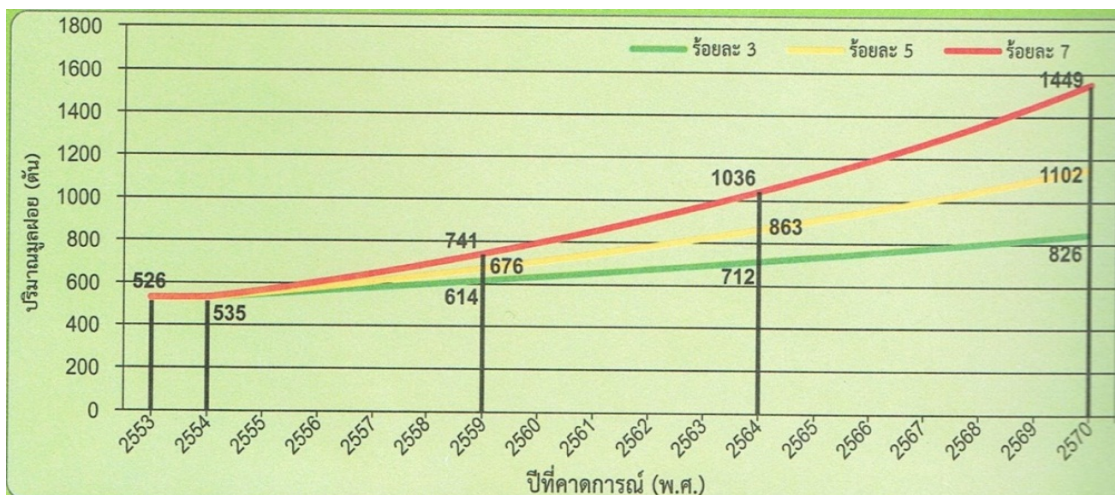
หมายเหตุ อัตราการเพิ่มปริมาณขยะมูลฝอยเฉลี่ยร้อยละ 7 ต่อปี

### รูปที่ 3-21 การคาดการณ์ปริมาณขยะมูลฝอยภายใน 10 ปีข้างหน้า

จากผลการศึกษาการคาดการณ์ปริมาณขยะมูลฝอยขององค์การส่วนปกครองท้องถิ่นของจังหวัดภูเก็ตของหน่วยงานต่างๆ ได้แก่ กรมควบคุมมลพิษ มูลนิธิเพื่อการพัฒนาสิ่งแวดล้อม (DEE) และจังหวัดภูเก็ตพบว่าในระยะเวลา 10 ปี ข้างหน้าจังหวัดภูเก็ตจะมีปริมาณขยะมูลฝอยประมาณ 900-1,000 ตัน/วัน หากไม่มีการดำเนินการลดปริมาณขยะมูลฝอย ณ แหล่งกำเนิด โดยมีอัตราการเพิ่มขึ้นของขยะมูลฝอยประมาณร้อยละ 7 การคาดการณ์ปริมาณขยะมูลฝอยภายใน 10 ปีข้างหน้า แสดงดังรูปที่ 3-21

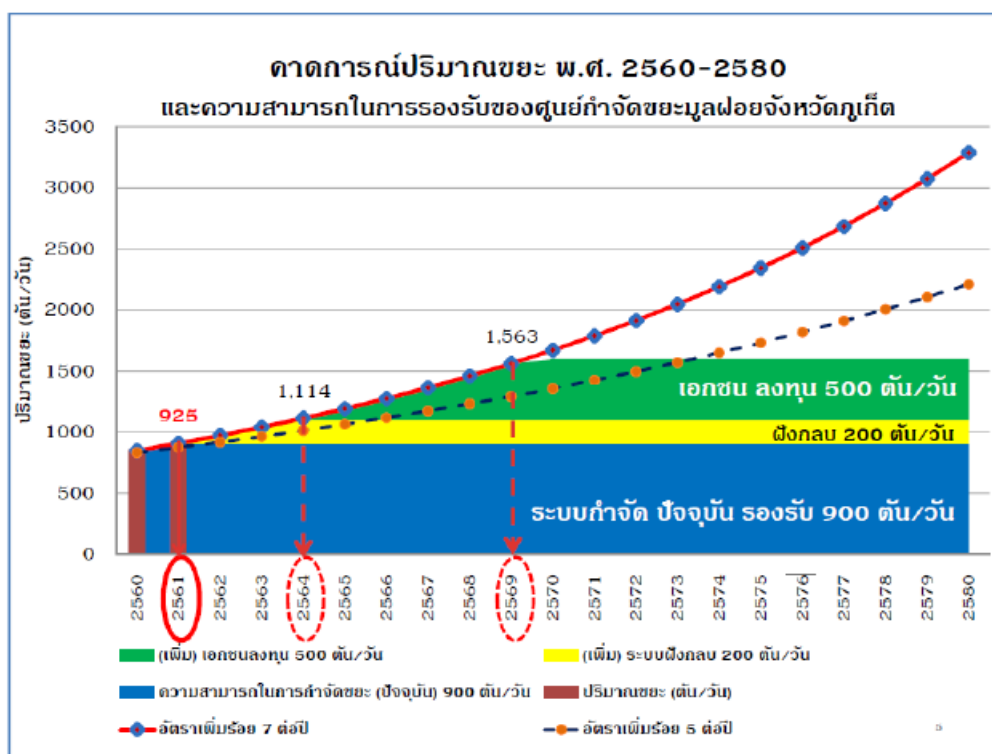
รูปที่ 3-22 การคาดการณ์ปริมาณขยะมูลฝอย พ.ศ. 2560-2580

นอกจากการคาดการณ์ปริมาณขยะในแผนพัฒนาจังหวัดภูเก็ต (พ.ศ. 2566 - 2570) ยังมีการคาดการณ์ปริมาณขยะในปี พ.ศ. 2560-2580 ในแผนปฏิบัติการจัดการขยะมูลฝอยชุมชน “จังหวัดสะอาด” ประจำปี พ.ศ. 2562 ซึ่งได้คาดการณ์ไว้ว่าปริมาณขยะมูลฝอยที่ส่งกำจัด ณ ศูนย์กำจัดขยะมูลฝอยรวมจังหวัดภูเก็ต มีอัตราเปลี่ยนแปลงปริมาณขยะมูลฝอยส่งกำจัดเฉลี่ยร้อยละ 7 ต่อปี ดังแสดงรูปที่ 3-22

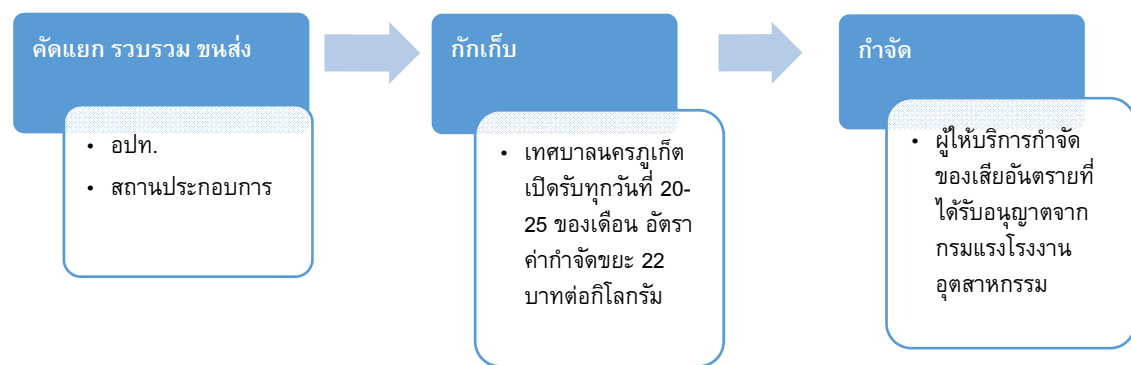
รูปที่ 3-24 ขั้นตอนดำเนินการจัดการของเสียอันตรายชุมชนศูนย์กำจัดขยะมูลฝอยจังหวัดภูเก็ต

ศูนย์กำจัดขยะมูลฝอยรวมจังหวัดภูเก็ต มีอาคารกักเก็บของเสียอันตรายจากชุมชนที่รวบรวมและขนส่งมาจากแหล่งกำเนิดทุกแห่งในจังหวัดภูเก็ต ทุกวันที่ 20-25 ของทุกเดือน เพื่อขนส่งของเสียอันตรายไปกำจัด โดยผู้รับบริการกำจัดของเสียอันตรายที่ได้รับอนุญาตจากกรมโรงงานอุตสาหกรรม โดยมีประกาศจังหวัดภูเก็ต ฉบับลงวันที่ 3 เมษายน พ.ศ. 2557 เรื่อง กำหนดประเภท ราคา และหลักเกณฑ์การนำส่งขยะอันตราย ณ ศูนย์กำจัดขยะมูลฝอยจังหวัดภูเก็ต เพื่อจัดการของเสียอันตรายประเภท ถ่านไฟฉาย แบตเตอรี่ โทรศัพท์ หลอดไฟ กระป๋องสเปรย์ จากสถานประกอบการ และองค์กรปกครองส่วนท้องถิ่น โดยเรียกเก็บค่าธรรมเนียมจัดการของเสียอันตรายในอัตราเหมา กิโลกรัมละ 22 บาท ทุกประเภท

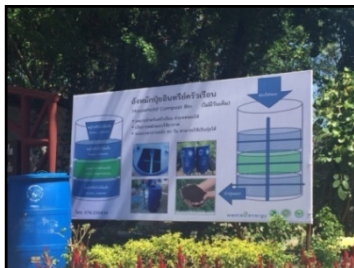
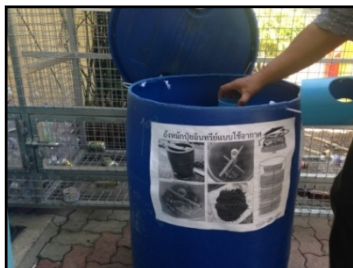
#### รูปที่ 3-26 ถังหมักปุ๋ยอินทรีย์แบบใช้อากาศ

แนวทางการกำจัดขยะอินทรีย์โดยวิธีใช้ถังหมักปุ๋ยอินทรีย์แบบใช้อากาศ สามารถนำไปใช้กับครัวเรือน สถานประกอบการที่มีเศษขยะเหลือใช้ โดยไม่มีกลิ่นและผลกระทบด้านสิ่งแวดล้อม เทศบาลนครภูเก็ตร่วมกับมูลนิธิเพื่อสิ่งแวดล้อมภูเก็ต ได้จัดคั่นต้นแบบถังหมักปุ๋ยอินทรีย์แบบใช้อากาศ เพื่อช่วยลดปริมาณขยะอินทรีย์อย่างยั่งยืน

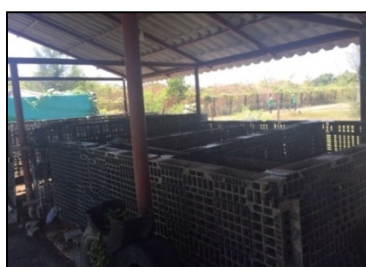
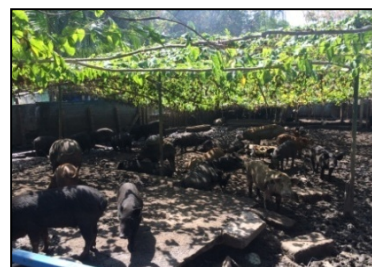
รูปที่ 3-32 การเลี้ยงหมูหลุม

การเลี้ยงสุกรแบบธรรมชาติ (หมูหลุม) เน้นการใช้วัสดุที่มีอยู่ตามธรรมชาติและในท้องถิ่นเป็นหลัก หาง่าย ราคาถูก และสามารถนำวัสดุที่เหลือใช้ต่าง ๆ กลับมาใช้ให้เกิดประโยชน์ได้อีก ทำให้ช่วยลดต้นทุนการเลี้ยงสุกรได้ค่อนข้างมาก อีกทั้งเป็นการพึ่งพาอาศัยเกื้อหนุนซึ่งกันและกันระหว่างพืชกับสัตว์ กล่าวคือ เมื่อมีการปลูกพืชเกษตรกรรมสามารถใช้พืชหรือเศษพืชผัก และผลไม้ต่าง ๆ กลับมาทำเป็นอาหารหมักเลี้ยงหมูหลุมได้ ในทำนองเดียวกันพืชก็สามารถใช้ประโยชน์จากหมูหลุมได้เช่นกัน โดยการใช้วัสดุที่อยู่ในหลุมซึ่งถูกย่อยสลายและหมักโดยจุลินทรีย์กลุ่มที่ให้ประโยชน์ กลายเป็นปุ๋ยหมักอย่างดีนำไปใช้ปรับปรุงบำรุงดิน และเป็นอาหารของพืชได้ ช่วยทำให้การผลิตทั้งพืชและสุกรมีต้นทุนการผลิตลดน้อยลง การเลี้ยงหมูหลุมจะไม่มีปัญหาเรื่องกลิ่นเหม็นของมูลสุกร น้ำเสีย และช่วยรักษาสภาพแวดล้อม

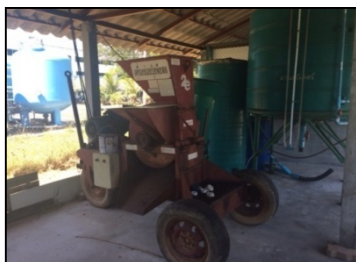
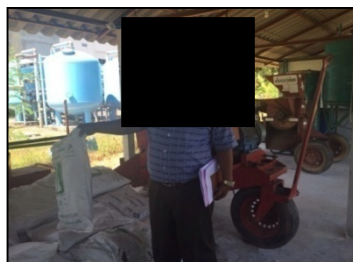
#### รูปที่ 3-33 เครื่องย่อยปุ๋ยพืชสด

เครื่องย่อยปุ๋ยพืชสด ช่วยในการหั่นย่อยวัสดุทางการเกษตร กิ่งไม้ ใบไม้ เพื่อนำมาใช้เป็นปุ๋ยพืชสด อีกทั้งช่วยลดปัญหาทางด้ายมลภาวะสิ่งแวดล้อม ที่เกิดจากการเผา และสามารถเข้ากระบวนการผลิตก๊าซชีวภาพ

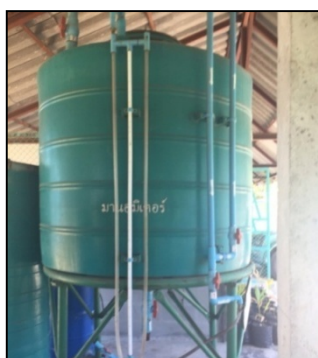
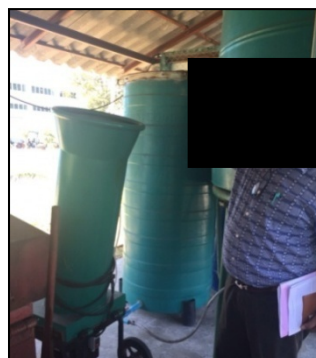
#### รูปที่ 3-34 เครื่องผลิตก๊าซชีวภาพ (biogas)

พืชสดที่ผ่านกระบวนการย่อยเรียบร้อยแล้วนำไปผ่านกระบวนการกรองเก็บเพื่อให้เปลี่ยนสภาพเป็นพืชหมัก สำหรับพืชที่ถูกหมักแล้วจะนำมาผ่านกระบวนการผลิตก๊าซชีวภาพ โดยจะผ่านบ่อหมักกรด เพื่อให้สารอินทรีย์ขนาดใหญ่เปลี่ยนเป็นสารอินทรีย์ขนาดเล็กที่ละลายน้ำและเปลี่ยนเป็นกรดอินทรีย์ ซึ่งเป็นสารตั้งต้นในการผลิตก๊าซชีวภาพต่อไป หลังจากนั้นจะนำผลิตภัณฑ์จากบ่อหมักกรดไปใส่ในถังหมักมีเทน ซึ่งในถังนี้กรดอินทรีย์จะถูกจุลินทรีย์ใช้เป็นสารอาหารเพื่อทำการผลิตก๊าซชีวภาพต่อไป

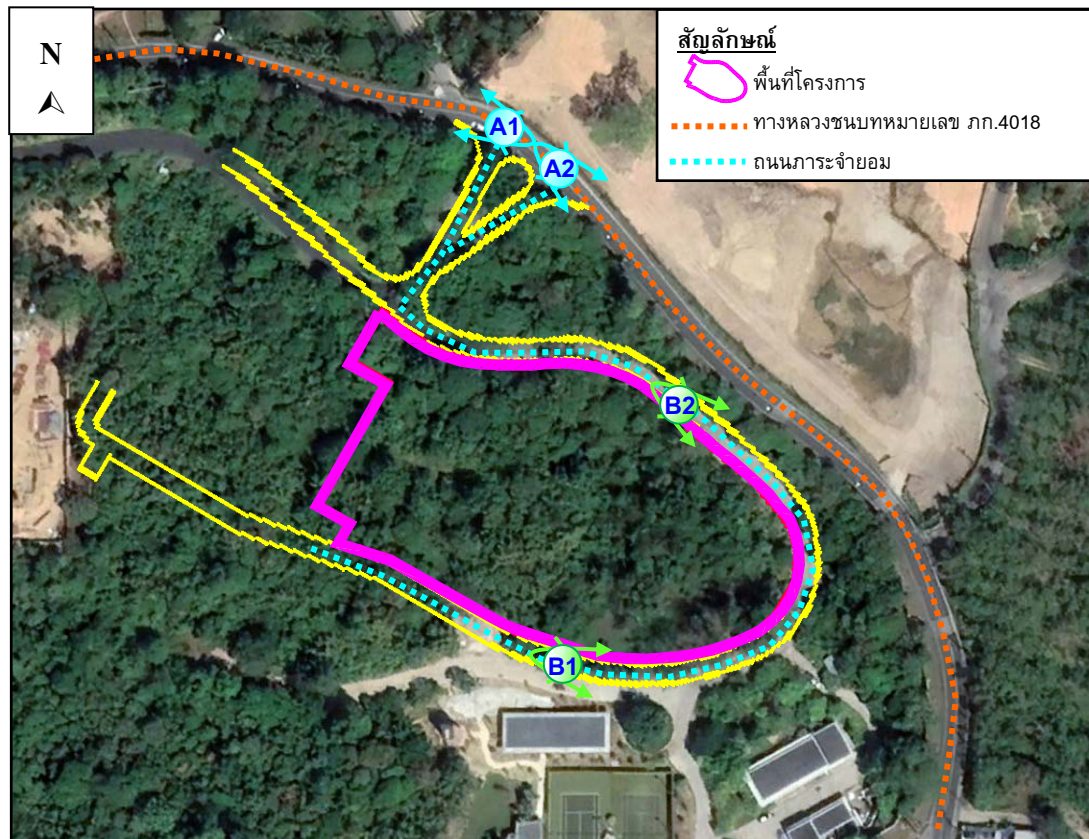
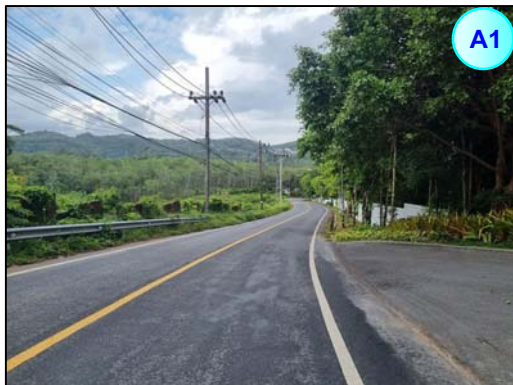
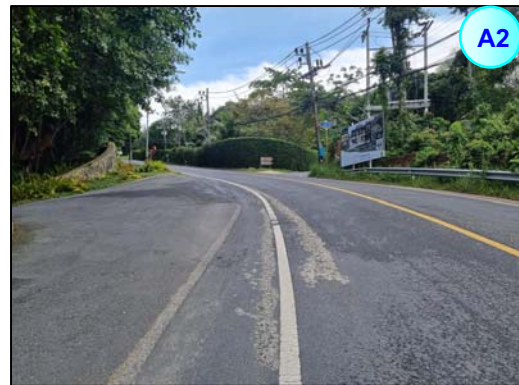
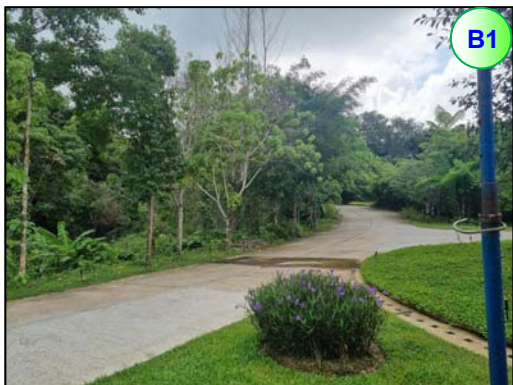
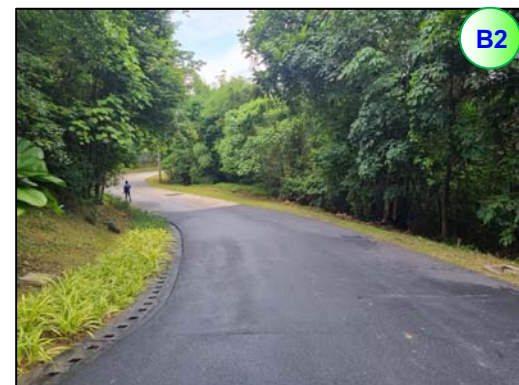
### รูปที่ 3-39 สภาพปัจจุบันของถนนบริเวณโครงการ

สภาพปัจจุบันของทางหลวงชนบทหมายเลข ภก.4018 แยกทางหลวงหมายเลข 4013-บ้านโคกโดนด

สภาพปัจจุบันของถนนการะจำยอม

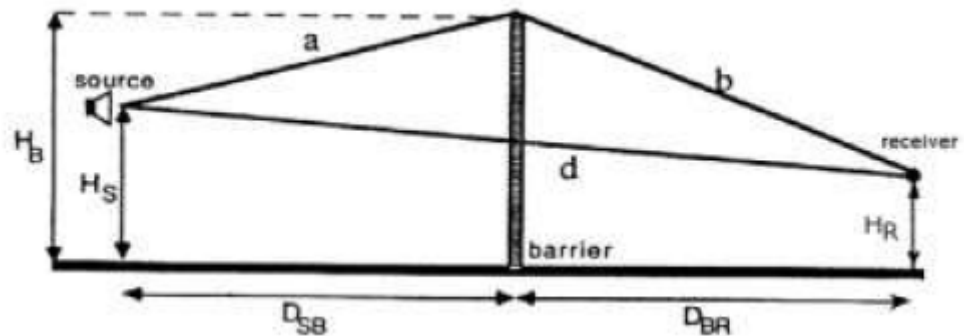
รูปที่ 4-2 ลักษณะของเสียงที่อ้อมกำแพงกันเสียง

หาเสียงเมื่อผ่านกำแพงกันเสียง และเสียงที่อ้อมผ่านกำแพงกันเสียง ดังนี้ (Foreman, 1990)
