**รายงานฉบับสมบูรณ์**  
**รายงานการประเมินผลกระทบสิ่งแวดล้อม**  
**ส่วนที่ 2/2**

ชื่อโครงการ                      อาคารชุด คีอรา ริเซิร์ฟ

ที่ตั้งโครงการ                  หมู่ที่ 6 ตำบลเชิงทะเล อำเภอถลาง จังหวัดภูเก็ต

ชื่อเจ้าของโครงการ          บริษัท ลายัน บางเทา ดีเวลลอปเม้นท์ จำกัด

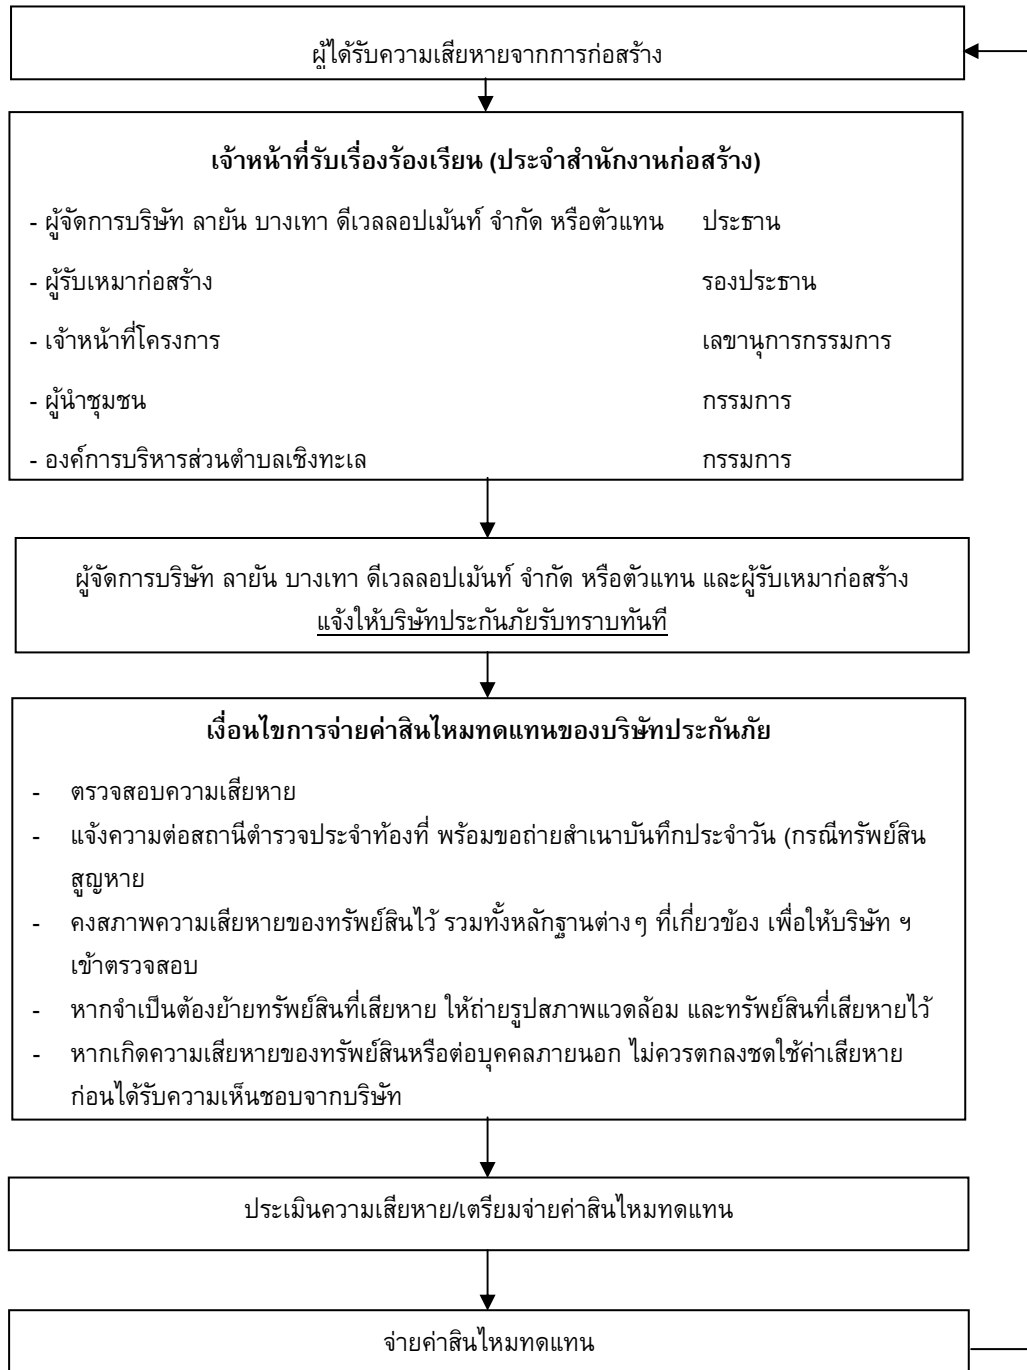
รูปที่ 4-6 แผนผังแสดงขั้นตอนการชดเชยในกรณีเกิดความเสียหาย

ขั้นตอนการชดเชยในกรณีเกิดความเสียหาย แสดงดังรูปที่ 4-6 และแผนภาพกระบวนการรับเรื่องร้องเรียนแสดงดังรูปที่ 4-7

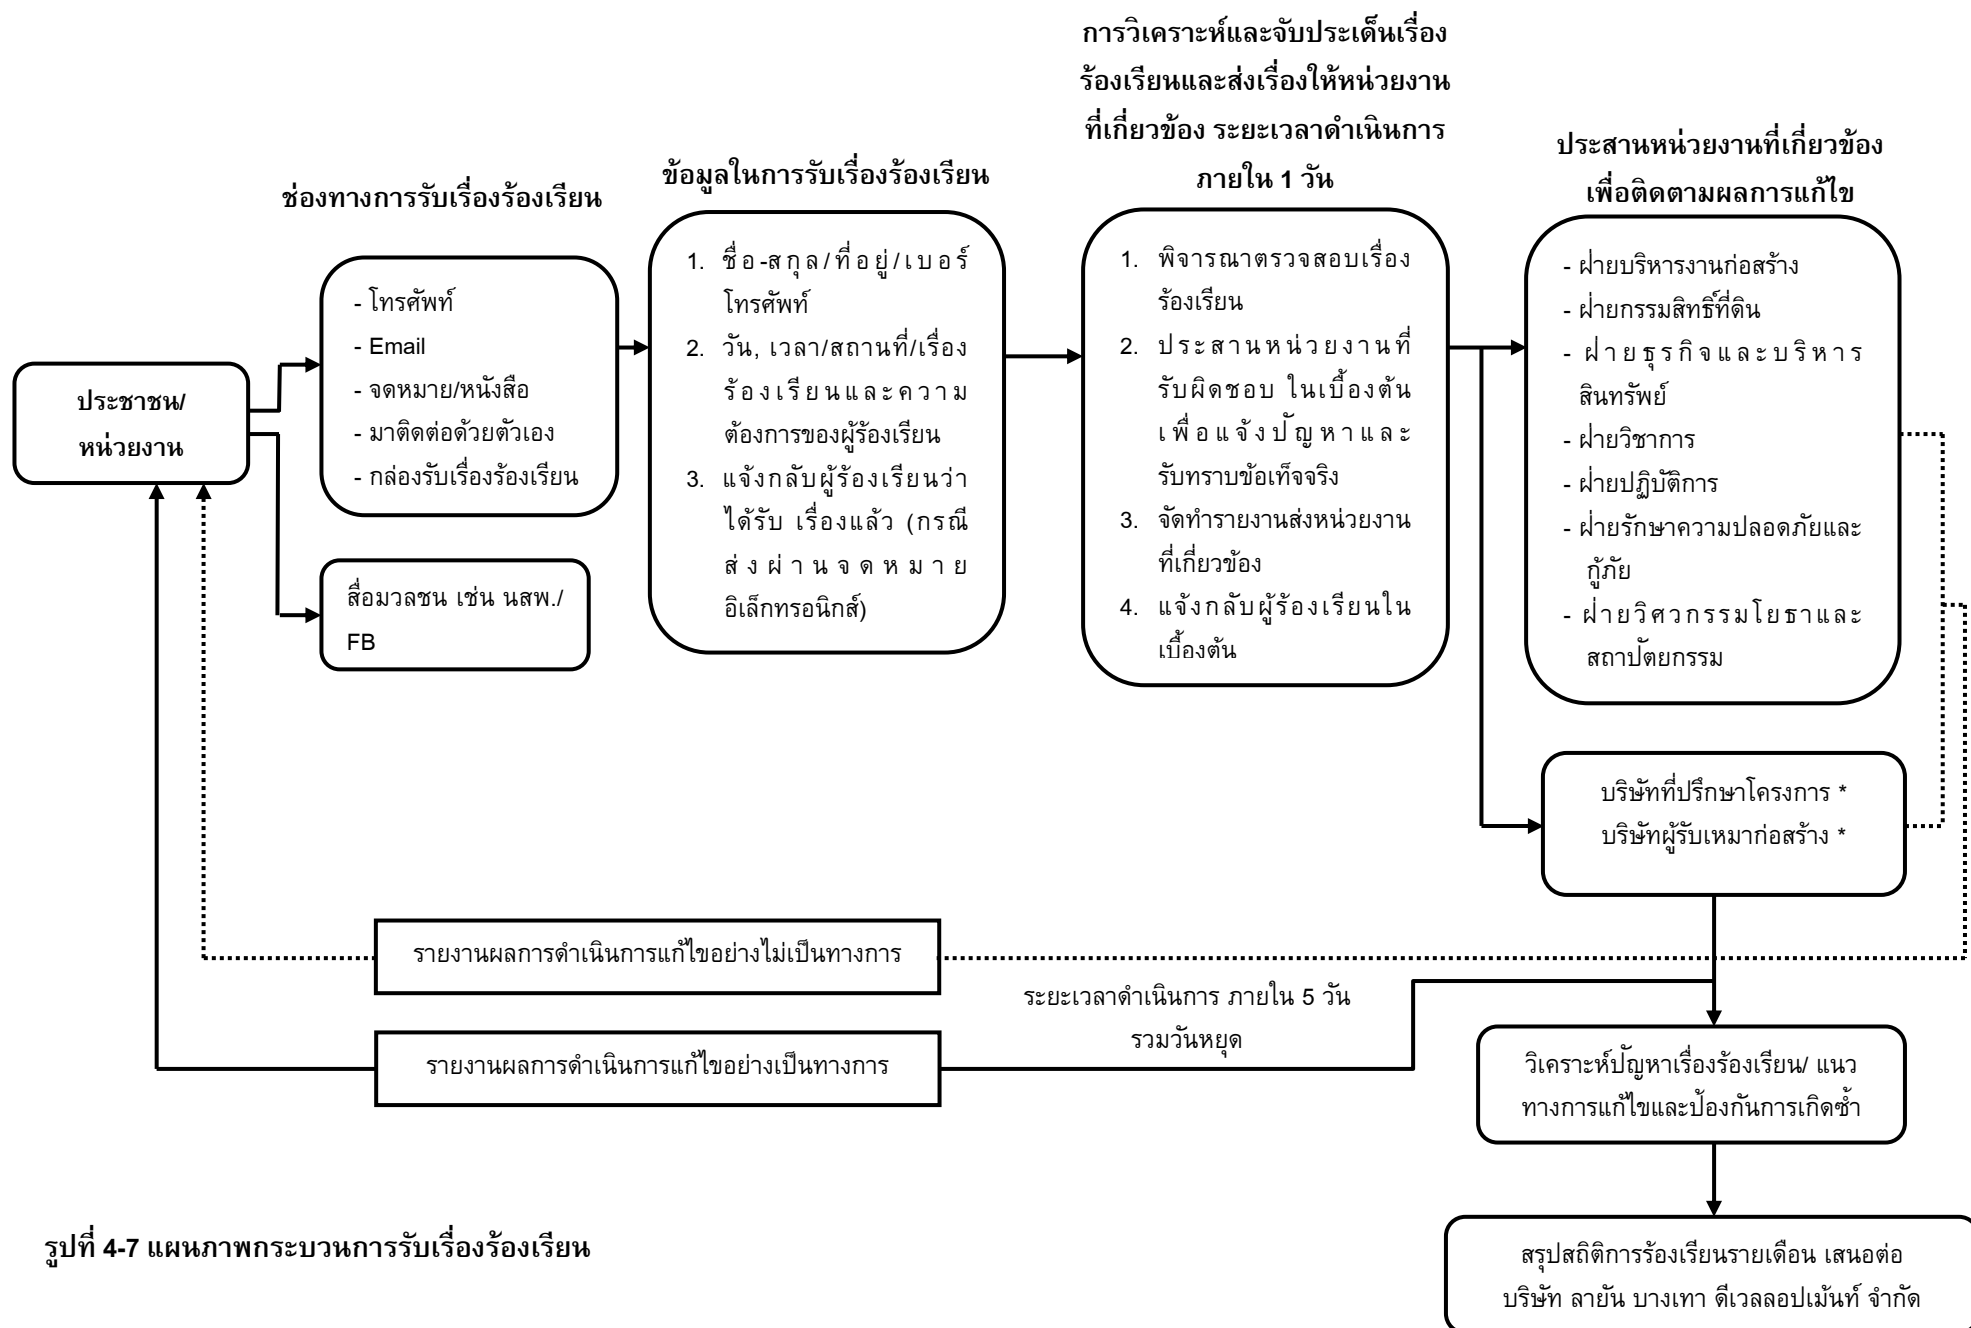
รูปที่ 4-7 แผนภาพกระบวนการรับเรื่องร้องเรียน

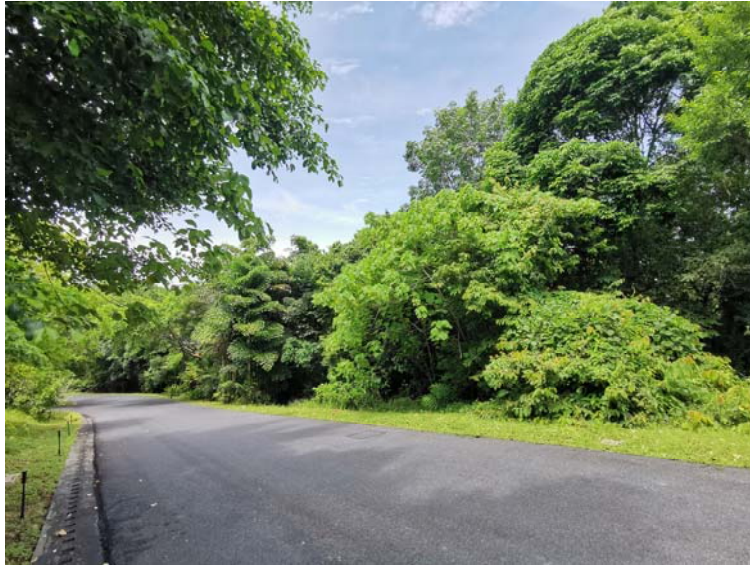
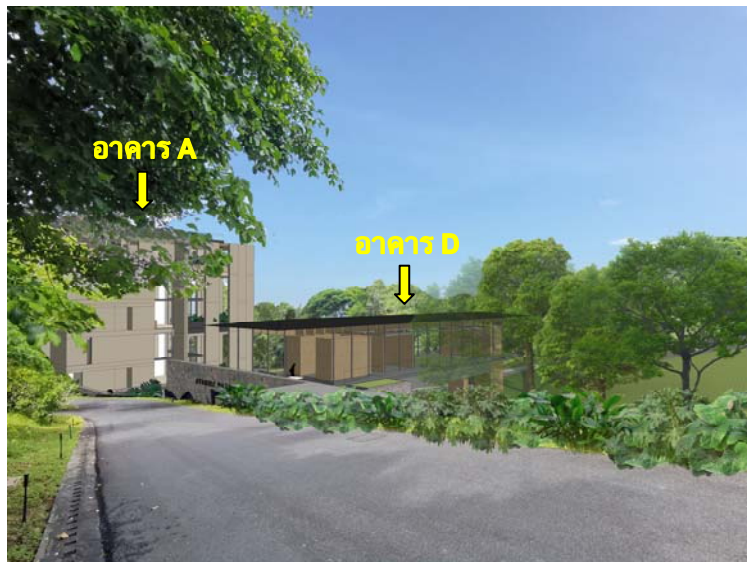
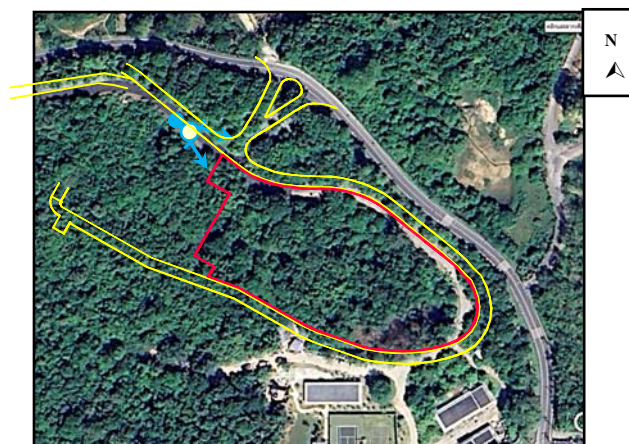
รูปที่ 4-10 ภาพเชิงซ้อนเปรียบเทียบก่อนและหลังมีโครงการ มุมมองด้านทิศตะวันตก  
ที่มา : บริษัท ลายัน บางเทา ดีเวลลอปเม้นท์ จำกัด

โครงการอาคารชุด คีอรา ริเซิร์ฟ เป็นโครงการประกอบกิจการประเภทอาคารชุด จำนวน 25 ห้อง ประกอบด้วย อาคาร คสล. สูง 7 ชั้น ดาดฟ้า มีชั้นใต้ดิน จำนวน 2 อาคาร อาคาร คสล. สูง 6 ชั้น ดาดฟ้า มีชั้นใต้ดิน จำนวน 1 อาคาร อาคาร คสล. สูง 2 ชั้น มีชั้นใต้ดิน จำนวน 1 อาคาร อาคาร คสล. ชั้นเดียว จำนวน 1 อาคาร และสระว่ายน้ำ ภาพเชิงซ้อนเปรียบเทียบก่อนและหลังมีโครงการ แสดงดังรูปที่ 4-10 ถึงรูปที่ 4-13

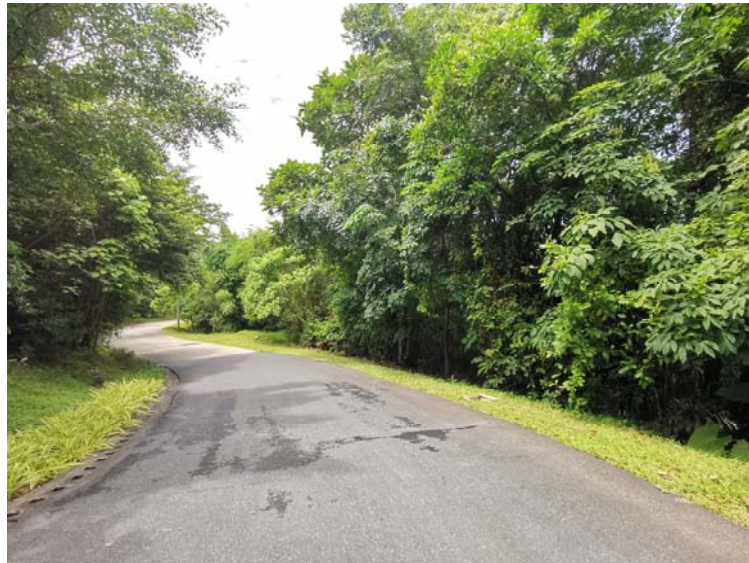
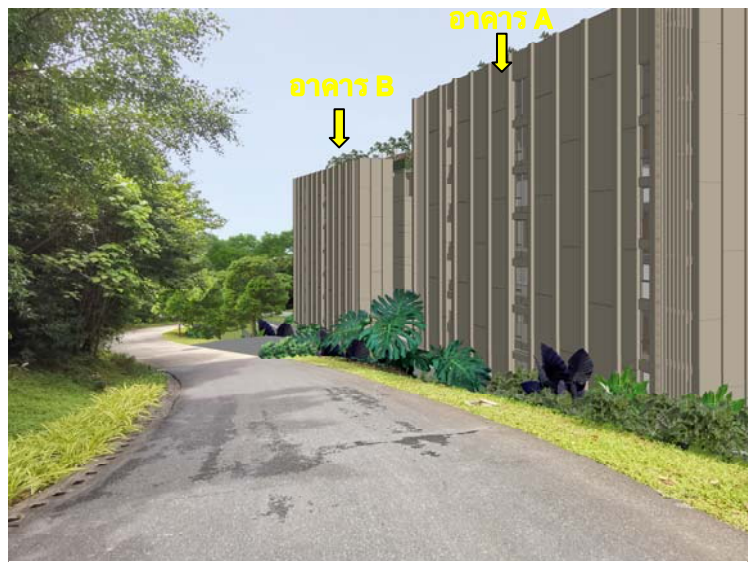
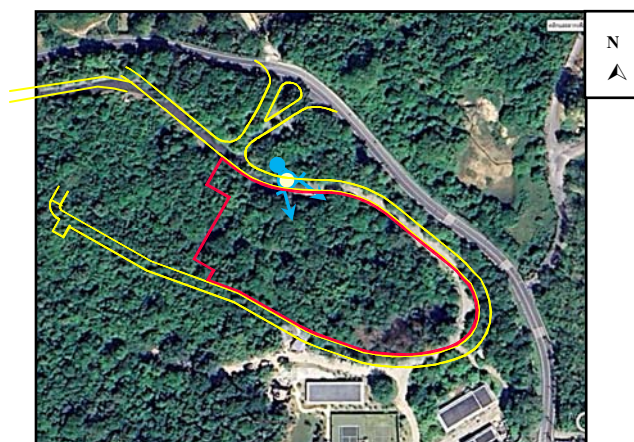
รูปที่ 4-11 ภาพเชิงซ้อนเปรียบเทียบก่อนและหลังมีโครงการ มุมมองด้านทิศเหนือ

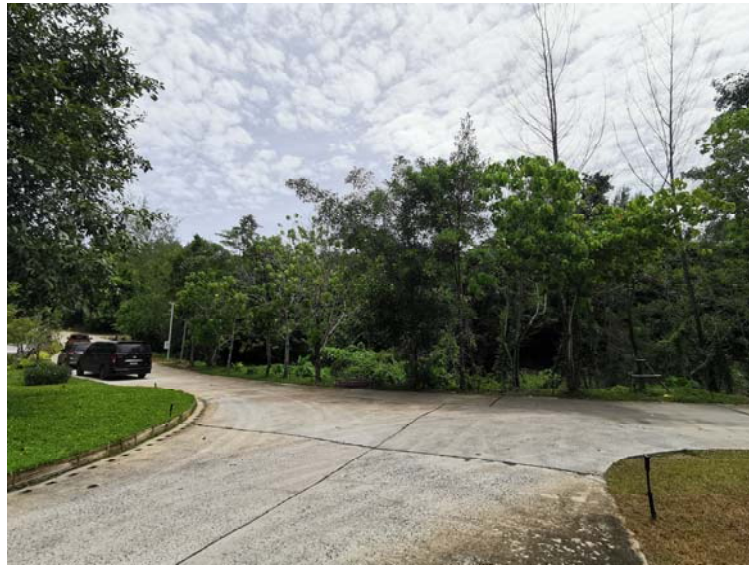
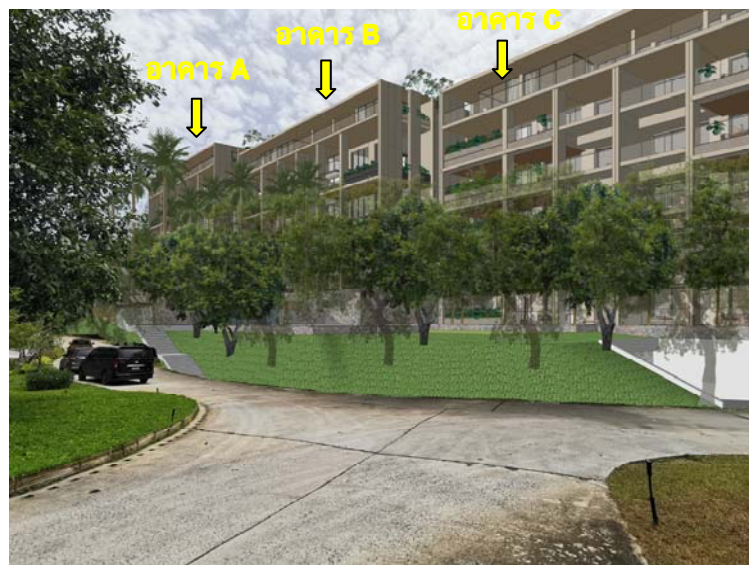
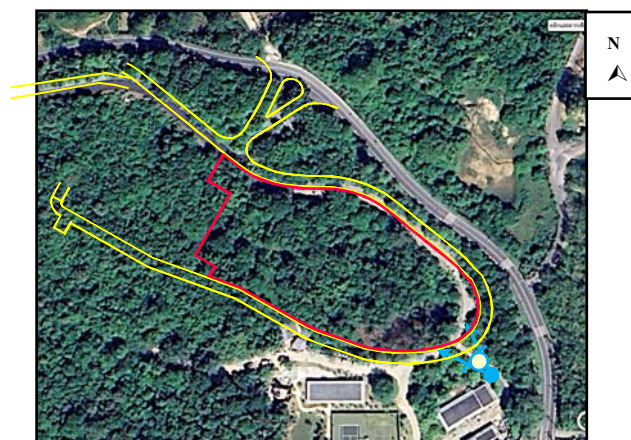
รูปที่ 4-12 ภาพเชิงซ้อนเปรียบเทียบก่อนและหลังมีโครงการ มุมมองด้านทิศตะวันออก

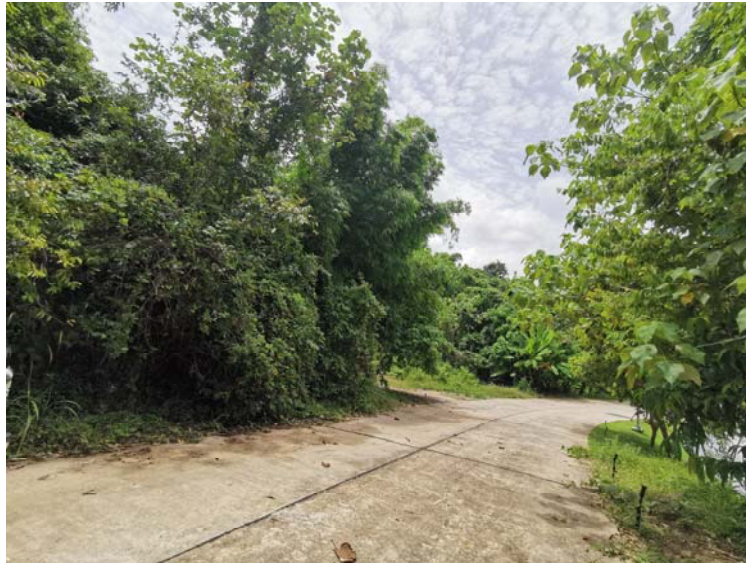
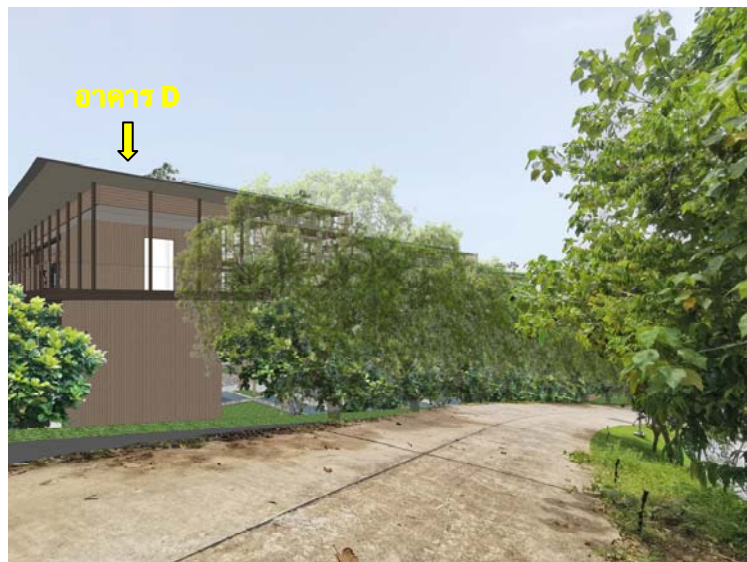
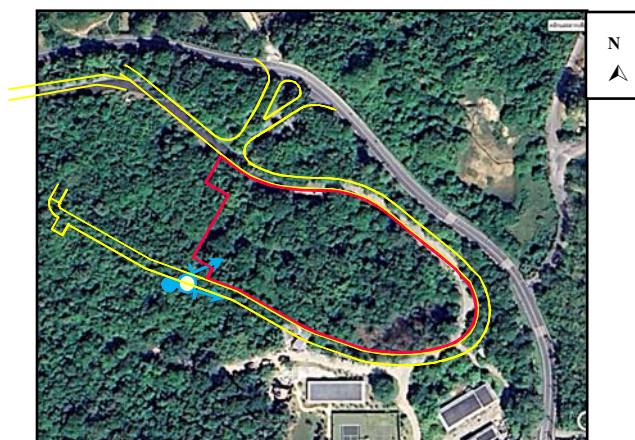
รูปที่ 4-13 ภาพเชิงซ้อนเปรียบเทียบก่อนและหลังมีโครงการ มุมมองด้านทิศตะวันตกเฉียงใต้

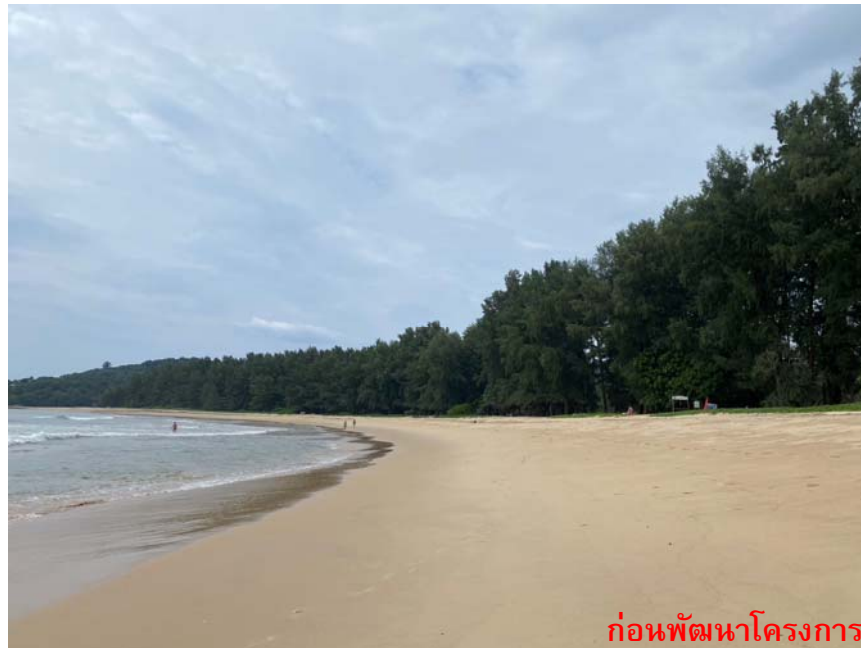
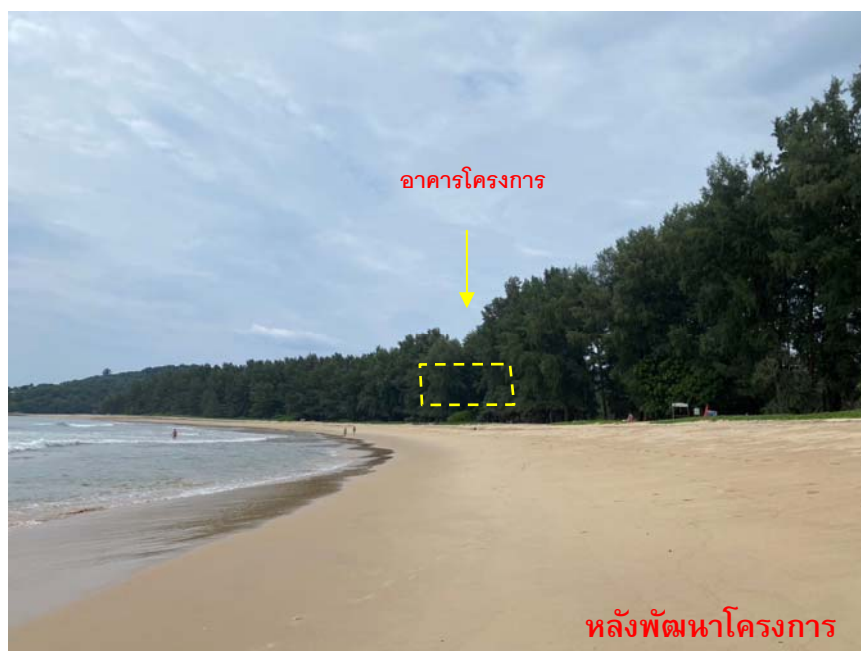
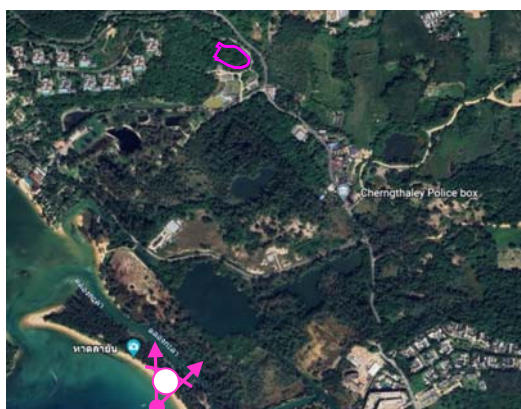
รูปที่ 4-14 ภาพเชิงซ้อนเปรียบเทียบก่อนและหลังมีโครงการ มุมมองจากหาดลายันไปยังพื้นที่โครงการ

โดยบริเวณใกล้เคียงโครงการด้านทิศตะวันตก มีชายหาดลายัน โดยมีระยะห่างจากพื้นที่โครงการประมาณ 900 เมตร ซึ่งเป็นหาดสาธารณะประชาชนทั่วไปสามารถเข้าไปใช้ประโยชน์ได้ โครงการจึงแสดงภาพจำลองซ้อนทับภาพถ่ายจากจุดควบคุมการมองจากพื้นที่สาธารณะ ไปยังพื้นที่โครงการ แสดงดัง รูปที่ 4-14 โดยพบว่า มุมมองผ่านชายหาดลายัน ไปยังพื้นที่โครงการเมื่อประเมินผลกระทบทางสายตา มองไม่เห็นอาคารของโครงการแต่อย่างใด โดยจะถูกบดบังด้วยไม้ยืนต้น ที่อยู่บริเวณชายหาด ดังนั้นการพัฒนาโครงการ จึงไม่ส่งผลกระทบต่อการเปลี่ยนแปลงสภาพภูมิประเทศและทัศนียภาพในลักษณะ การรบกวน (disturbance) การบดบัง (obstruction) นอกจากนี้โครงการอาคารชุด คีอรา รีเซิร์ฟ เป็นโครงการประกอบกิจการประเภทอาคารชุด จำนวน 25 ห้อง ประกอบด้วย อาคาร คสล. สูง 7 ชั้น ดาดฟ้า มีชั้นใต้ดิน จำนวน 2 อาคาร อาคาร คสล. สูง 6 ชั้น ดาดฟ้า มีชั้นใต้ดิน จำนวน 1 อาคาร อาคาร คสล. สูง 2 ชั้น มีชั้นใต้ดิน จำนวน 1 อาคาร อาคาร คสล. ชั้นเดียว จำนวน 1 อาคาร และสระว่ายน้ำ เมื่อพิจารณาสภาพแวดล้อมบริเวณใกล้เคียงในรัศมี 1 กิโลเมตร จากการสำรวจภาคสนาม (สิงหาคม 2565) พบว่า พื้นที่ส่วนใหญ่เป็นพื้นที่ป่าละเมาะ พื้นที่เกษตรกรรม พื้นที่บริการท่องเที่ยว และพื้นที่อยู่อาศัย เมื่อพิจารณาอาคารใกล้เคียงกับพื้นที่โครงการ ประกอบด้วย อาคารอยู่อาศัยในพื้นที่ใกล้เคียงโครงการในระยะ 500 เมตร นอกจากนี้ยังมีอาคารที่สูง 4-7 ชั้น อยู่ใกล้เคียงกับโครงการ ได้แก่ อาคารชุด โลตัส การ์เด็น สูง 5 ชั้น ห่างพื้นที่โครงการ 1.15 กิโลเมตร ลายันเอสเตท สูง 4 ชั้น ห่างพื้นที่โครงการ 1.1 กิโลเมตร โครงการ ฌูสา ลายา โฮเทล (กำลังก่อสร้าง) สูง 7 ชั้น ห่างพื้นที่โครงการ 1.15 กิโลเมตร ทั้งนี้บริเวณพื้นที่สีเขียวของโครงการได้จัดให้มีการปลูกไม้ยืนต้น จำนวน 215 ต้น ได้แก่ ต้นไทร ต้นจิกน้ำ ต้นปืบ ต้นเสี้ยวดอกขาว ต้นปาล์มจีน ต้นหมากเขี้ยว และต้นสาเก ดังนั้น จึงไม่ก่อให้เกิดผลกระทบด้าน การคุกคาม (threaten) และความแปลกแยก (alienation) แต่อย่างใด ดังนั้น การดำเนินโครงการจึงส่งผลกระทบต่อทัศนียภาพอยู่ในระดับต่ำ

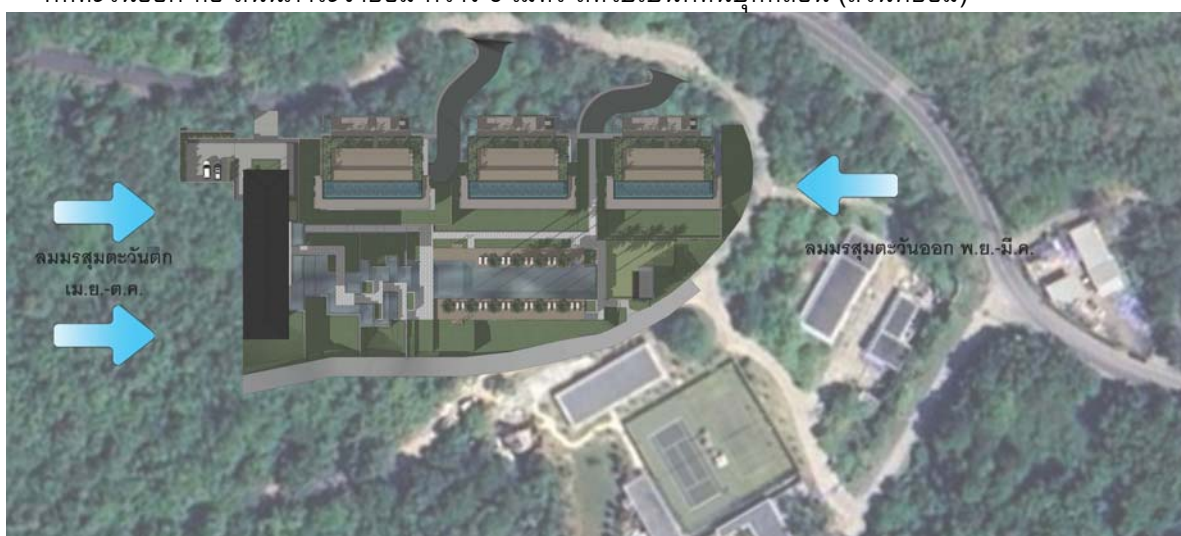
PREVAILING WINDS ①

(2) กรณีลมพัดด้านทิศตะวันตก ในช่วงเดือนเมษายนถึงเดือนตุลาคม ผลกระทบจะเกิดทางด้านทิศตะวันออก คือ ถนนการะจำยอม กว้าง 6 เมตร ถัดไปเป็นที่ดินบุคคลอื่น (สวนหย่อม)

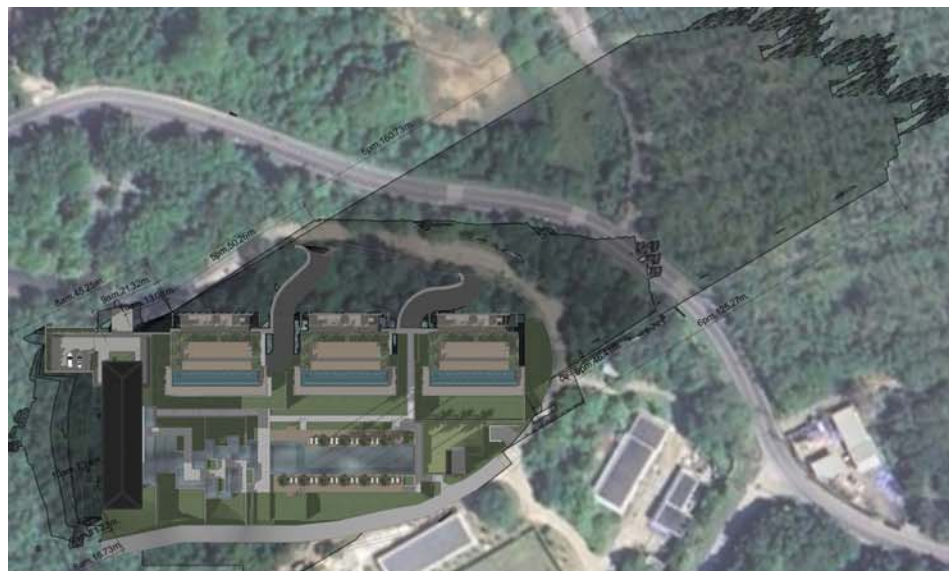
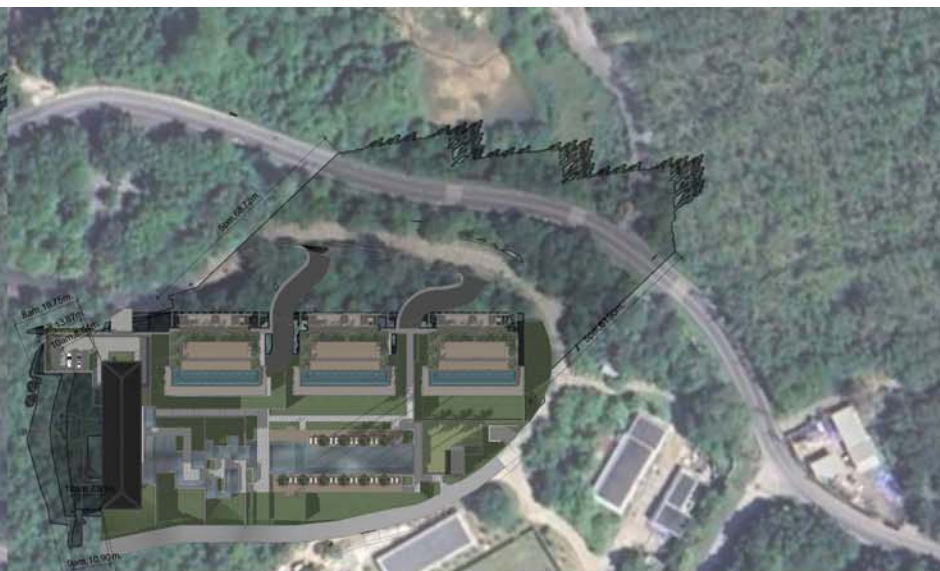
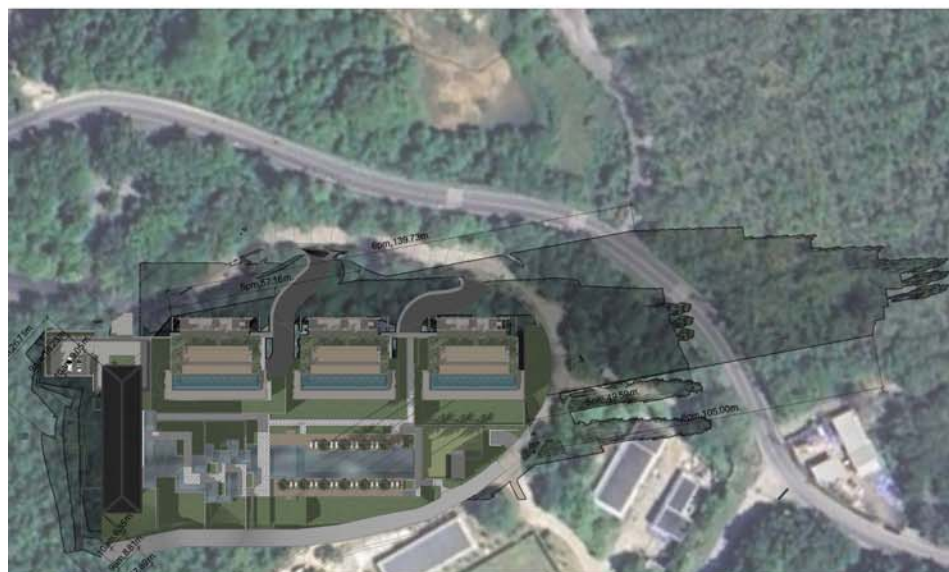
การจำลองการเกิดเงาของอาคารโครงการในช่วงเวลาต่างๆ ของโครงการต่ออาคารข้างเคียง โดยเริ่มประมวลผลในช่วงเวลา 8.00 น. ถึง 18.00 น. ในช่วง 3 เดือนของปี ได้แก่ เดือนมีนาคม เดือนมิถุนายน และเดือนธันวาคม (ดังรูปที่ 4-16) โดยมีรายละเอียดการประเมินดังนี้

SUN & SHADOW ANALYSIS (21<sup>st</sup> DECEMBER) 🕒

SUN & SHADOW ANALYSIS (21<sup>st</sup> MARCH) 🕒

SUN & SHADOW ANALYSIS (21<sup>st</sup> JUNE) 🕒
