**รายงานฉบับสมบูรณ์**  
**รายงานการประเมินผลกระทบสิ่งแวดล้อม**  
**ส่วนที่ 2/2**

ชื่อโครงการ                      โครงการอาคารชุด เบลล์วิว ลาภูน

ที่ตั้งโครงการ                  หมู่ที่ 4 ตำบลเชิงทะเล อำเภอถลาง จังหวัดภูเก็ต

ชื่อเจ้าของโครงการ          บริษัท ธาราริน ดีเวลลอปเม้นท์ จำกัด

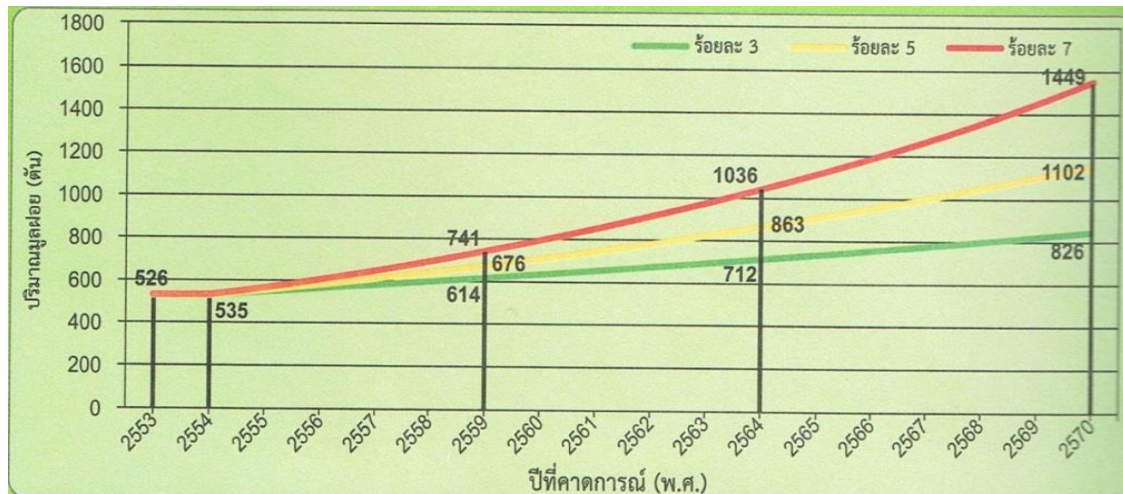
จากผลการศึกษาการคาดการณ์ปริมาณขยะมูลฝอยขององค์การส่วนปกครองท้องถิ่นของจังหวัดภูเก็ตของหน่วยงานต่าง ๆ ได้แก่ กรมควบคุมมลพิษ มูลนิธิเพื่อการพัฒนาสิ่งแวดล้อม (DEE) และจังหวัดภูเก็ต พบว่าในระยะเวลา 10 ปี ข้างหน้าจังหวัดภูเก็ตจะมีปริมาณขยะมูลฝอยประมาณ 900-1,000 ตัน/วัน หากไม่มีการดำเนินการลดปริมาณขยะมูลฝอย ณ แหล่งกำเนิด โดยมีอัตราการเพิ่มขึ้นของขยะมูลฝอยประมาณร้อยละ 7 การคาดการณ์ปริมาณขยะมูลฝอยภายใน 10 ปีข้างหน้า แสดงดังรูปที่ 3-18

หมายเหตุ อัตราการเพิ่มปริมาณขยะมูลฝอยเฉลี่ยร้อยละ 7 ต่อปี

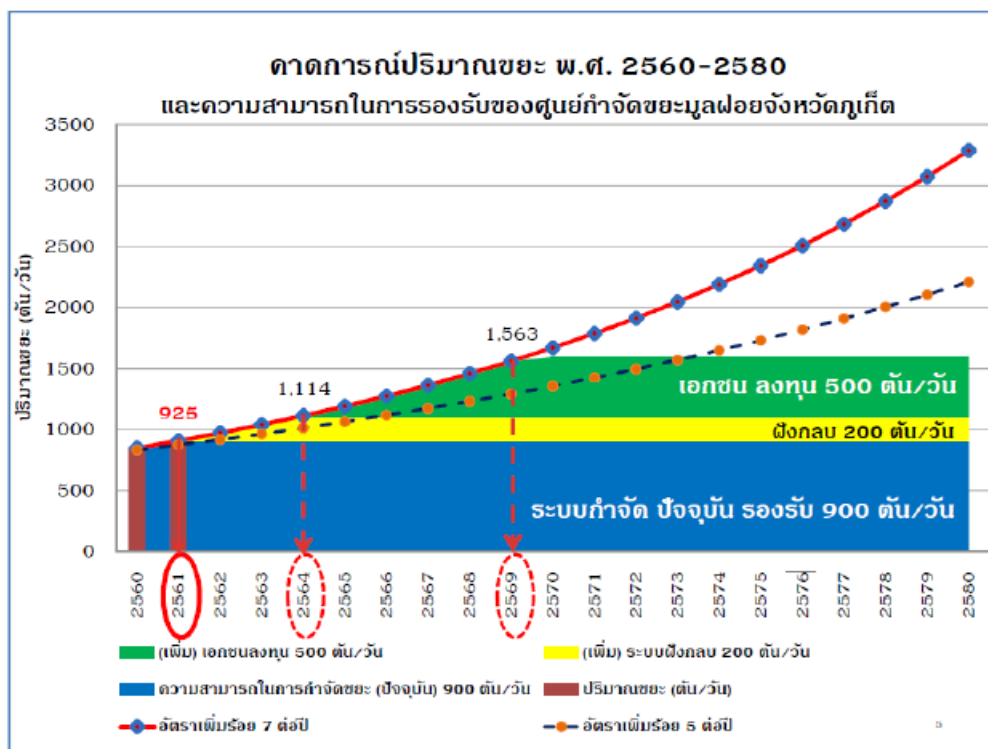
### รูปที่ 3-19 การคาดการณ์ปริมาณขยะมูลฝอย พ.ศ. 2560-2580

นอกจากการคาดการณ์ปริมาณขยะในแผนพัฒนาจังหวัดภูเก็ต (พ.ศ. 2566 - 2570) ยังมี การคาดการณ์ปริมาณขยะในปี พ.ศ. 2560-2580 ในแผนปฏิบัติการจัดการขยะมูลฝอยชุมชน “จังหวัด สะอาด” ประจำปี พ.ศ. 2562 ซึ่งได้คาดการณ์ไว้ว่าปริมาณขยะมูลฝอยที่ส่งกำจัด ณ ศูนย์กำจัดขยะมูลฝอย รวมจังหวัดภูเก็ต มีอัตราเปลี่ยนแปลงปริมาณขยะมูลฝอยส่งกำจัดเฉลี่ยร้อยละ 7 ต่อปี ดังแสดงรูปที่ 3-19

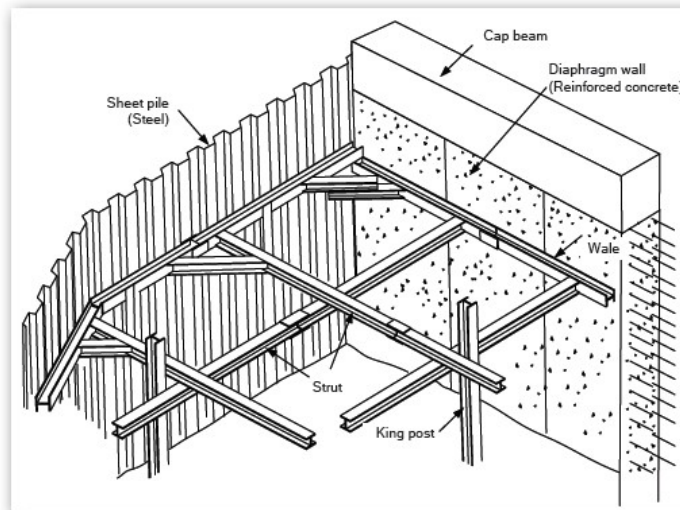
#### รูปที่ 4-8 โครงสร้างป้องกันดิน (Steel Sheet Pile)

4. **เสาเหล็กหลัก (Kingpost)** เป็นส่วนที่รับแรงจากเหล็กค้ำยัน (Strut) ในแนวดิ่งแล้วถ่ายลงสู่ดินทำหน้าที่เหมือนเสา

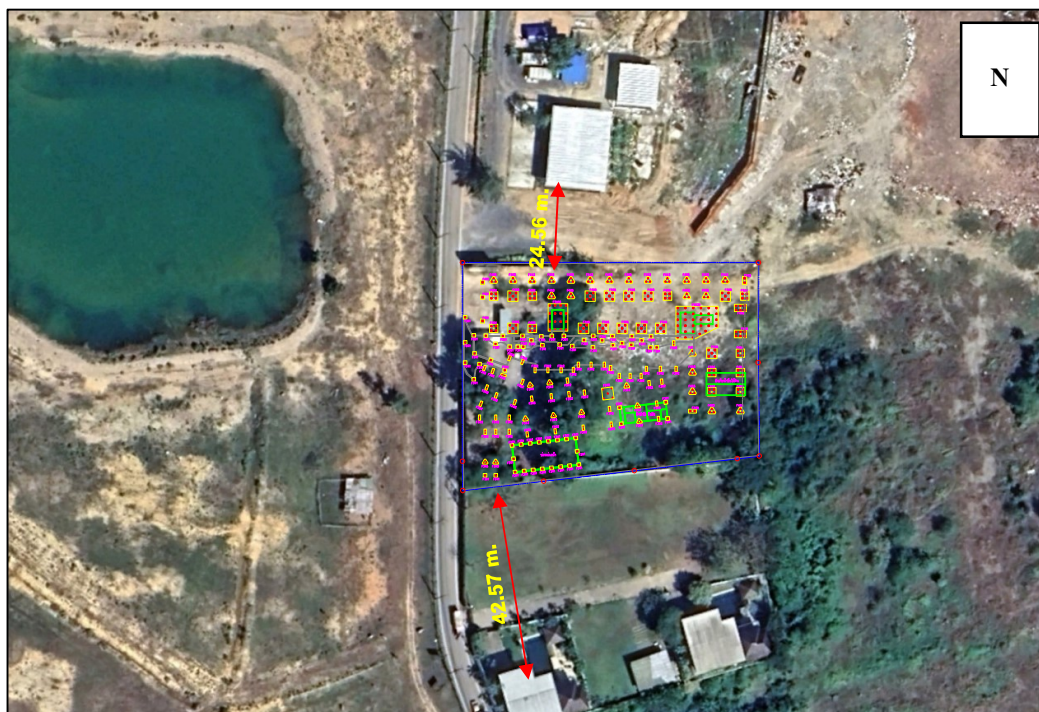
รูปที่ 4-9 ผังแสดงระยะห่างของเสาเข็มโครงการกับอาคารข้างเคียง

การก่อสร้างอาคารที่อยู่ใกล้พื้นที่โครงการมากที่สุด (วัดจากระยะห่างจากแนวเสาของอาคารโครงการที่ใกล้ที่สุดกับแนวอาคารข้างเคียง) คือ สำนักงานขายชั้นเดียวของโครงการ The Ozone Residences ซึ่งอยู่ห่างออกไปทางด้านทิศเหนือ โดยมีระยะห่างจากแนวอาคารของโครงการ 24.56 เมตร และบ้านอยู่อาศัย 2 ชั้น บุคคลอื่น (โครงการ Palm grove) ซึ่งอยู่ห่างออกไปทางด้านทิศใต้ โดยมีระยะห่างจากแนวอาคารของโครงการ ประมาณ 42.57 เมตร สำหรับทางด้านทิศตะวันออกและทิศตะวันตกติดกับที่ดินบุคคลอื่น (ต้นไม้และวัชพืชปกคลุม) และทางสาธารณประโยชน์ (ถนนบ้านป่าสัก-บ้านโคกโดนด) กว้างประมาณ 8 เมตร (รวมเขตทาง) ตามลำดับ ซึ่งไม่มีผู้อยู่อาศัย จึงไม่ส่งผลกระทบในด้านนี้ ผังแสดงระยะห่างของเสาเข็มโครงการกับอาคารข้างเคียง แสดงดังรูปที่ 4-9

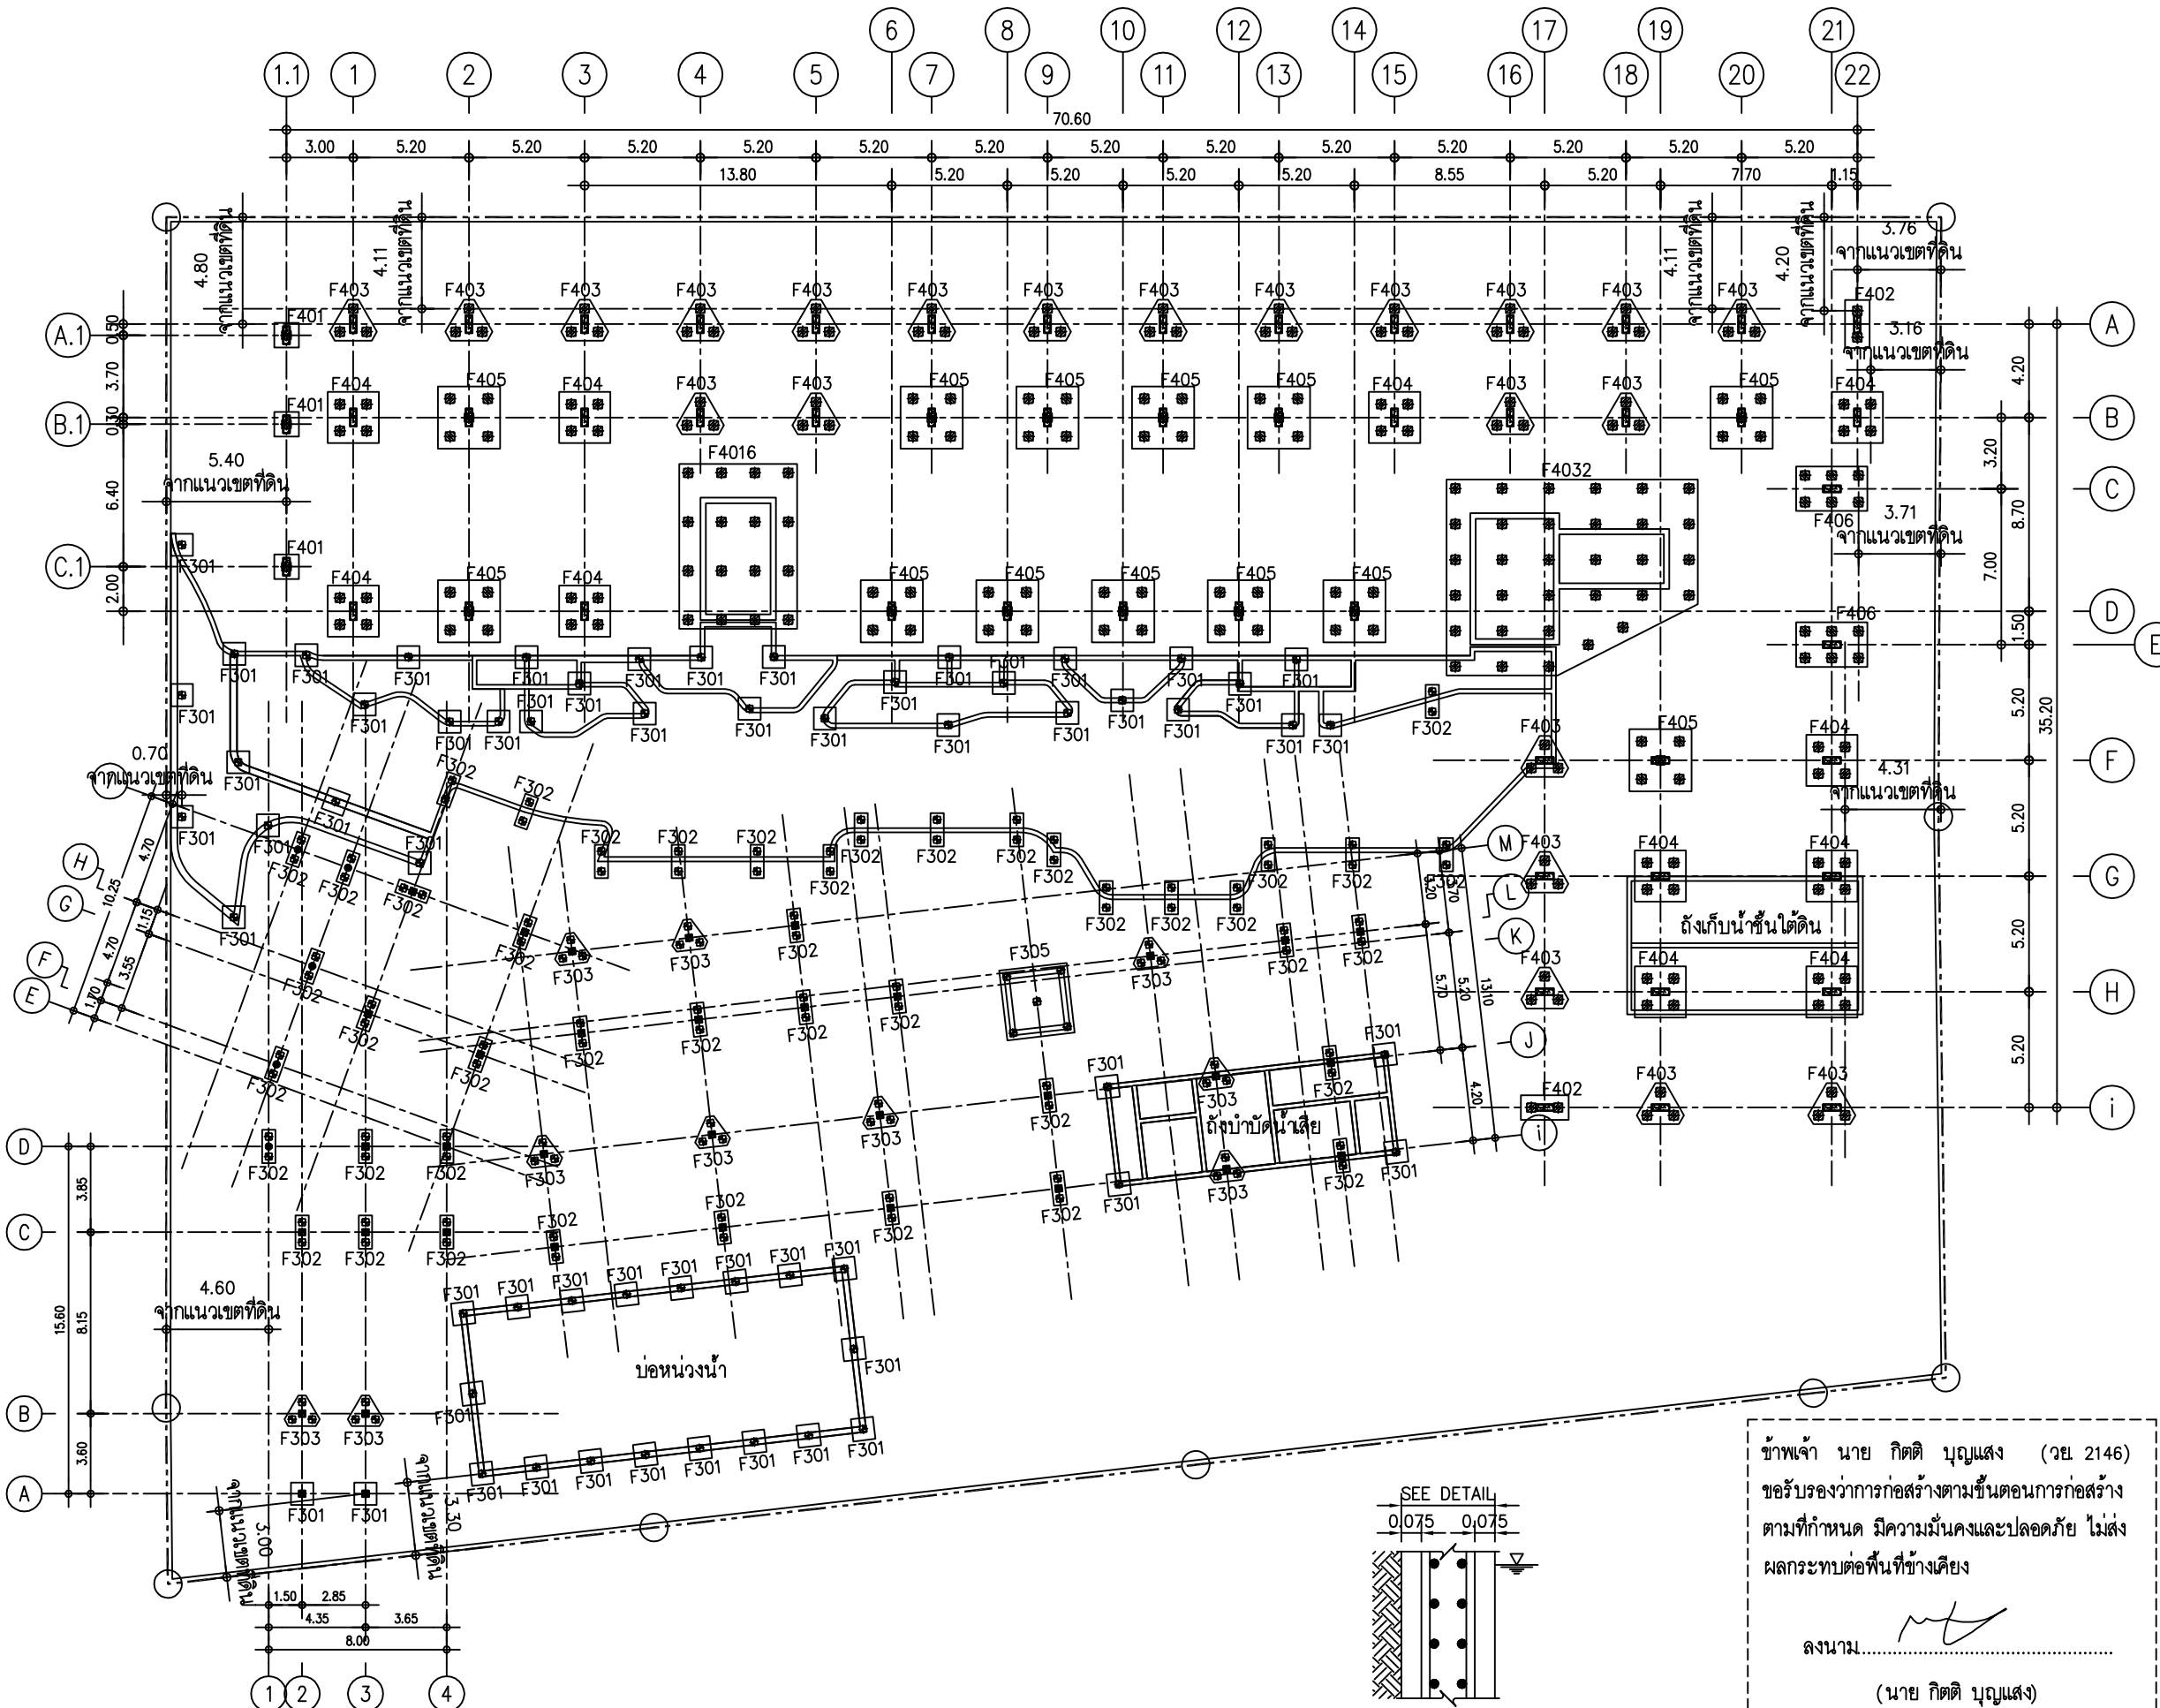
รูปที่ 4-16 ผังแสดงตำแหน่งฐานราก

แรงสั่นสะเทือนจากกิจกรรมการก่อสร้างต่างๆ ในช่วงก่อสร้างของโครงการ คือ การตอกเสาเข็ม ทั้งนี้การตอกเสาเข็มของโครงการอาจก่อให้เกิดผลกระทบต่อพื้นที่ข้างเคียง เพื่อเป็นการลดผลกระทบที่อาจจะเกิดขึ้น วิธีการติดตั้งเสาเข็มของโครงการใช้ระบบ Jack-in Pile เป็นการกดเข็มโดยใช้เครื่องกดเข็ม Hydraulic Static Pile Driver ซึ่งเครื่องจักรดังกล่าว สามารถกดเข็มจนได้ค่าการรับแรงตามที่กำหนดและไม่มีเรื่องรบกวนและไม่เกิดแรงสั่นสะเทือนในขณะทำงาน โดยใช้ข้อมูลอ้างอิงจาก : Proceedings of the International Deep Foundations Congress. Orlando, USA. ASCE Special Publication 116 pp 363-371 ผังแสดงตำแหน่งฐานรากอาคารของโครงการแสดงดังรูปที่ 4-16

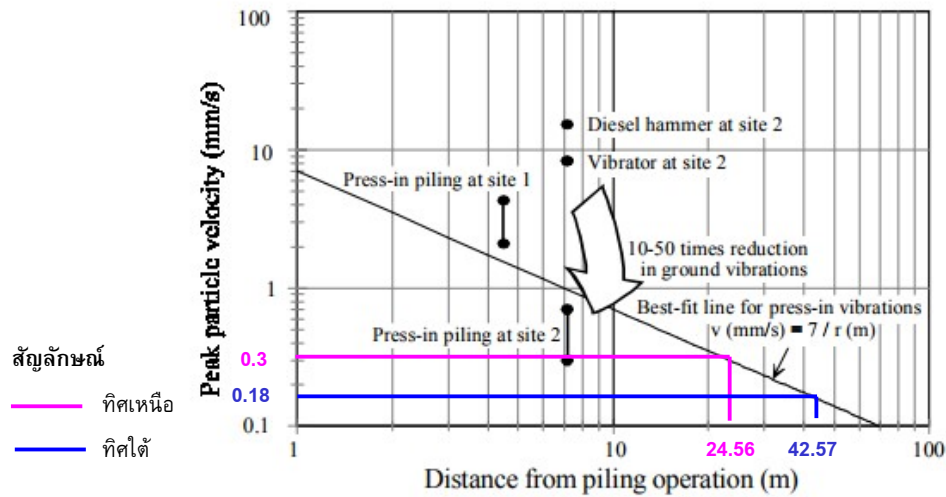
รูปที่ 4-17 กราฟแสดงค่าระดับความสั่นสะเทือนที่เกิดขึ้นจากการกดเสาเข็มระบบ Jack-in Pile

โครงการได้ประเมินระดับความสั่นสะเทือนพื้นที่ข้างเคียงที่ใกล้ที่สุด ได้แก่ สำนักงานขาย ชั้นเดียว (โครงการ The Ozone Residences) ด้านทิศเหนือของพื้นที่โครงการ โดยมีระยะห่างจากแนวอาคารของโครงการ 24.56 เมตร และบ้านอยู่อาศัย 2 ชั้น บุคคลอื่น (Palm grove) ด้านทิศใต้ของพื้นที่โครงการ โดยมีระยะห่างจากแนวอาคารของโครงการ 42.57 เมตร จะใช้ความเร็วอนุภาคสูงสุดประมาณ 0.3 มิลลิเมตร/วินาที และ 0.18 มิลลิเมตร/วินาที ตามลำดับ ซึ่งระดับความสั่นสะเทือนที่เกิดขึ้นมีค่าน้อยกว่า 4 มิลลิเมตร/วินาที มีค่าอยู่ในเกณฑ์มาตรฐานตาม Eurocode 3 และเป็นไปตามประกาศคณะกรรมการสิ่งแวดล้อมแห่งชาติ ฉบับที่ 37 (พ.ศ.2553) เรื่องกำหนดมาตรฐานความสั่นสะเทือนเพื่อป้องกันผลกระทบต่ออาคาร พบว่า อาคารโครงการเข้าข่ายเป็นอาคารประเภทที่ 2 กำหนดให้มีค่าความเร็วอนุภาคสูงสุดจากการทำฐานรากหรือชั้นล่างของอาคารไม่เกิน 5 มิลลิเมตร/วินาที เมื่อนำไปเปรียบเทียบกับความเร็วอนุภาคสูงสุดที่จอร์บคลื่นสั่นสะเทือนใกล้เคียงพื้นที่โครงการ พบว่า อยู่ในระดับ 0.15-3.0 มิลลิเมตร/วินาที นั่นคือ ไม่ส่งผลกระทบ/ความเสียหายต่อโครงสร้างทุกประเภท เมื่อเทียบกับมาตรฐาน DIN 4150 (1986) พบว่า ไม่เกิน 2 มิลลิเมตร/วินาที นั่นคือ ไม่มีอันตรายแม้แต่สิ่งปลูกสร้างที่เก่าแก่ (Ancient Building) และเมื่อเทียบกับมาตรฐานความสั่นสะเทือนตามประกาศคณะกรรมการสิ่งแวดล้อมแห่งชาติฉบับที่ 37 (พ.ศ. 2533) พบว่า มีค่าไม่เกิน 5 มิลลิเมตร/วินาที นั่นคือไม่เกินมาตรฐาน แสดงดังรูปที่ 4-17

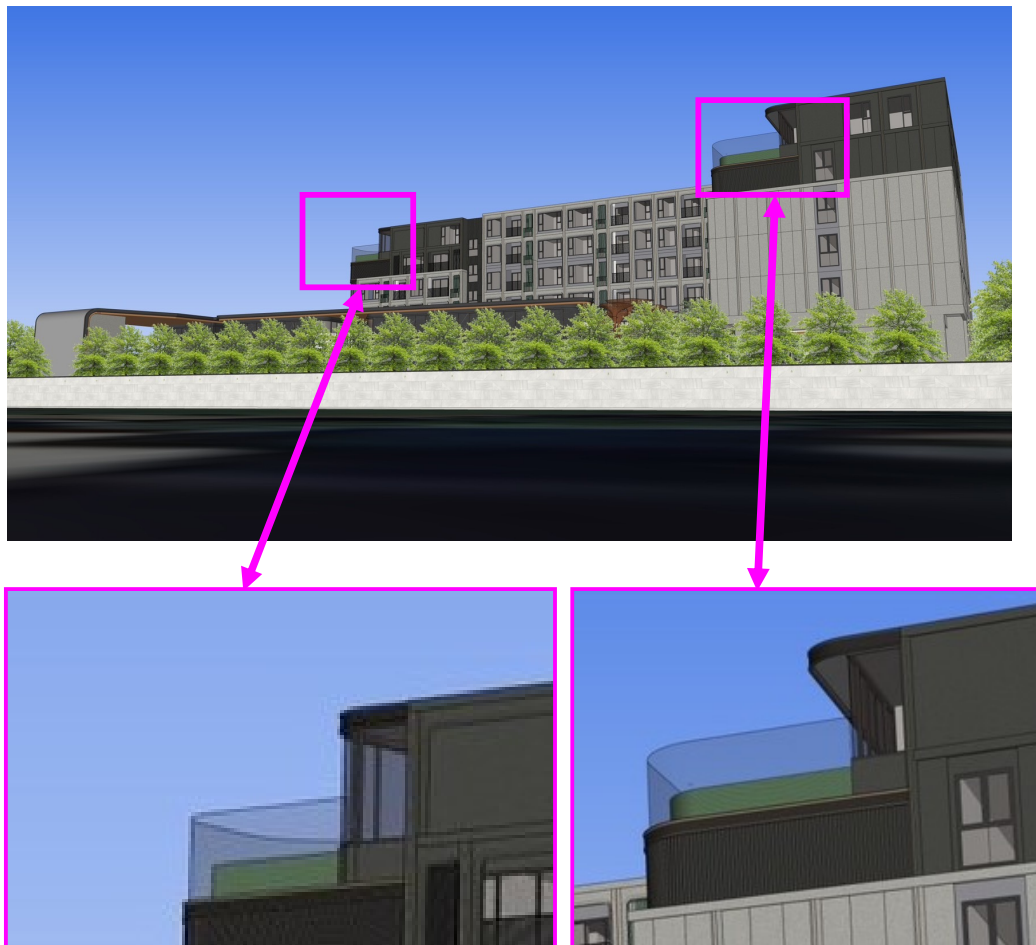
รูปที่ 4-34 รูปแสดงแนวราวกันตก บริเวณสระว่ายน้ำ ชั้น 7 ของอาคาร A

นอกจากนี้ บริเวณสระว่ายน้ำชั้นที่ 7 ของอาคารห้องชุด จะจัดให้มีราวกันตกเป็นกระจกสีชา สูง 2.40 เมตร จากพื้นสระว่ายน้ำบริเวณสระว่ายน้ำชั้น 7 เพื่อช่วยบดบังมุมมองด้านข้างสระว่ายน้ำซึ่งอยู่ทางทิศใต้ แสดงดังรูปที่ 4-34

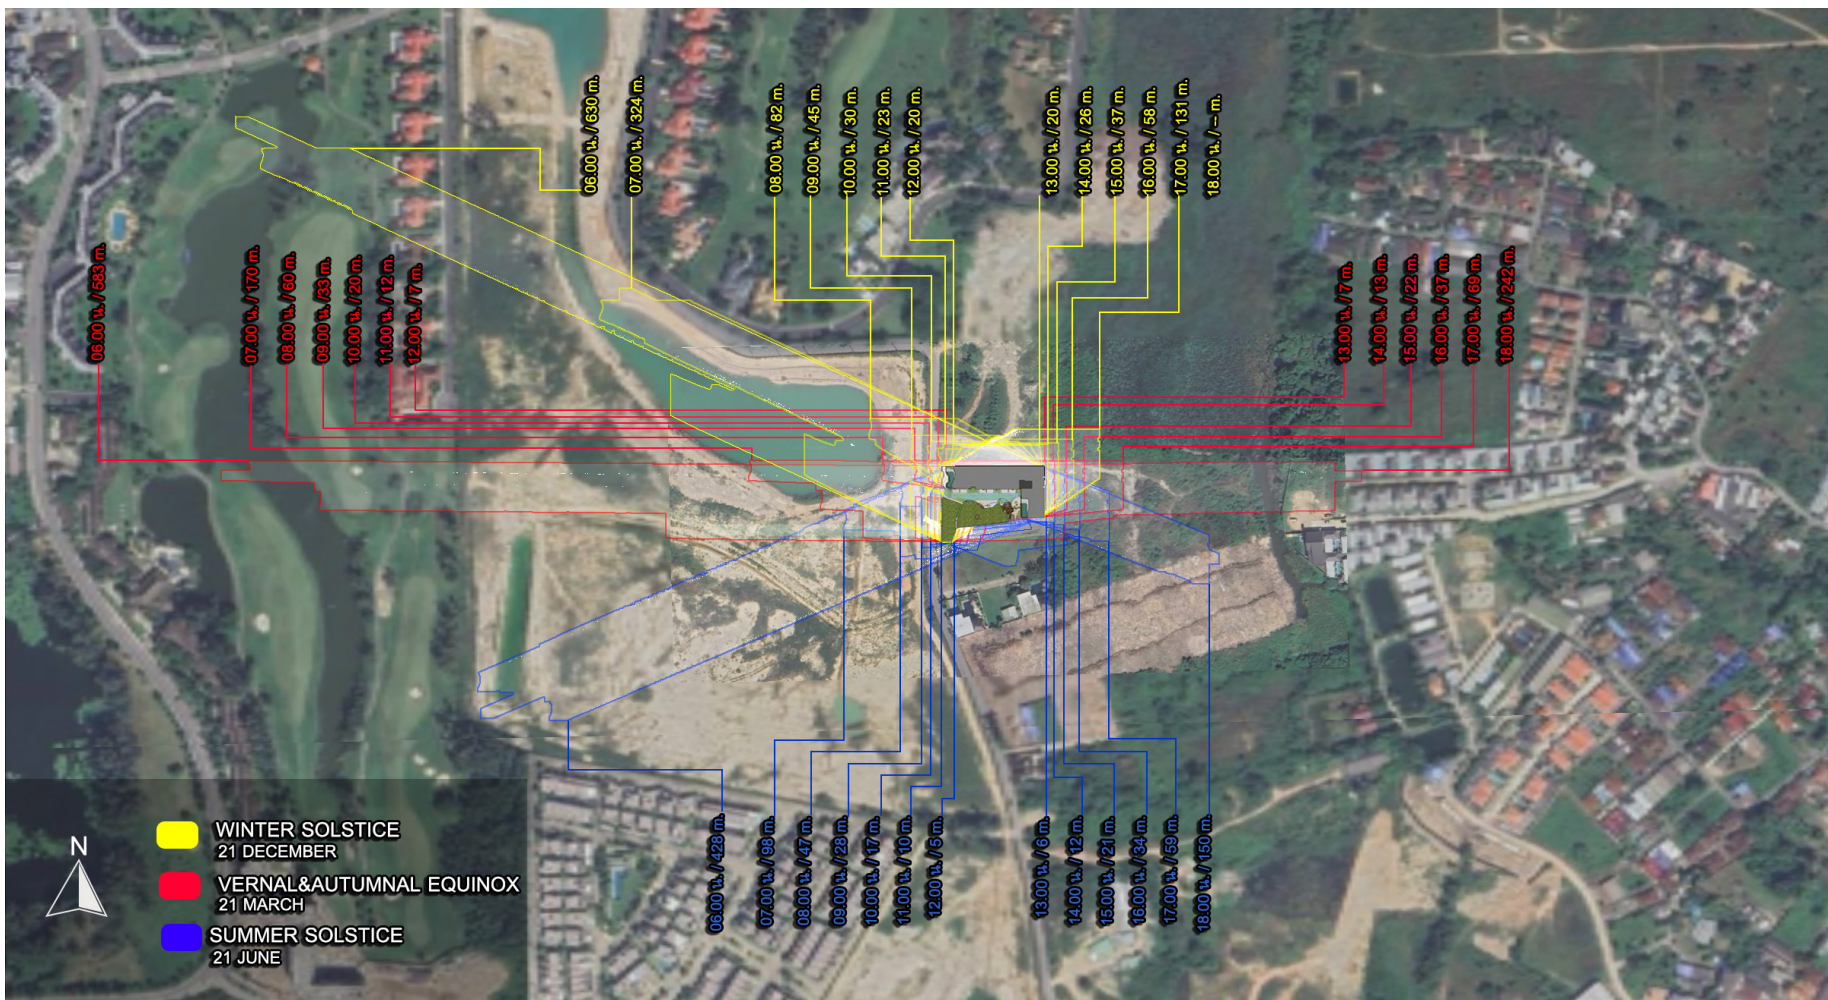
รูปที่ 4-35 ภาพจำลองการบังแสงอาทิตย์

จากการสำรวจบ้านเรือนที่อาจได้รับผลกระทบจากเงาของอาคาร แสดงดังตารางที่ 4-51 ทั้งนี้ ไม่พบบ้านเรือนที่ใช้ Solar Rooftop อย่างไรก็ตาม ในภาพรวมอาคารของโครงการจะเกิดการบังของแสงอาทิตย์ภายในพื้นที่โครงการเป็นส่วนใหญ่ ซึ่งจะสร้างผลกระทบเพียงเล็กน้อยต่อพื้นที่ข้างเคียง โดยการบังแสงในแต่ละพื้นที่ที่เกิดขึ้นเป็นช่วงระยะเวลาสั้นๆ ในแต่ละวันเท่านั้น ตามการเคลื่อนตัวของดวงอาทิตย์ และช่วงเวลาที่มีการใช้ประโยชน์แสงแดด ถือว่ามีผลกระทบต่อพื้นที่ข้างเคียงในระยะสั้น ดังนั้น การดำเนินโครงการจึงส่งผลด้านการบังแสงอาทิตย์อยู่ในระดับต่ำ
