### รายงานการประเมินผลกระทบสิ่งแวดล้อม

โครงการอาคารชุด ลากูน่า เลคไซด์ เรสซิเดนซ์ (ดัดแปลงและ  
เปลี่ยนการใช้อาคาร)

หมู่ที่ 1 ตำบลเชิงทะเล อำเภอถลาง จังหวัดภูเก็ต

บริษัท ลากูน่า แกรนด์ จำกัด

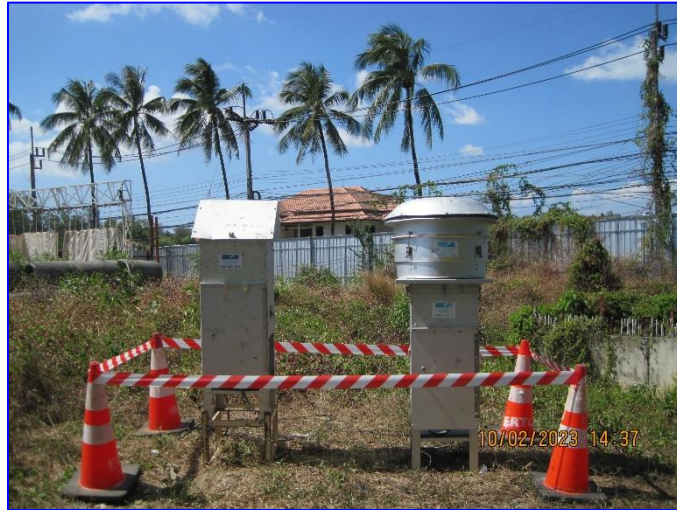
รูปที่ 3-12 จุดติดตั้งเครื่องตรวจวัดคุณภาพอากาศภายในพื้นที่โครงการ

จุดติดตั้งเครื่องตรวจวัดคุณภาพอากาศภายในพื้นที่โครงการ

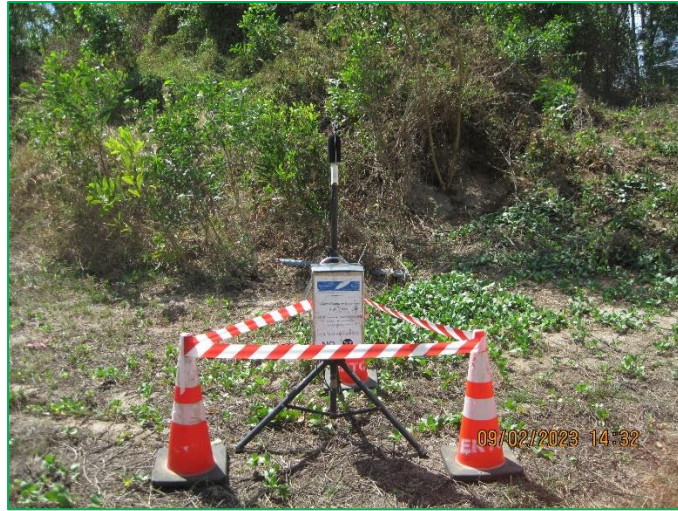
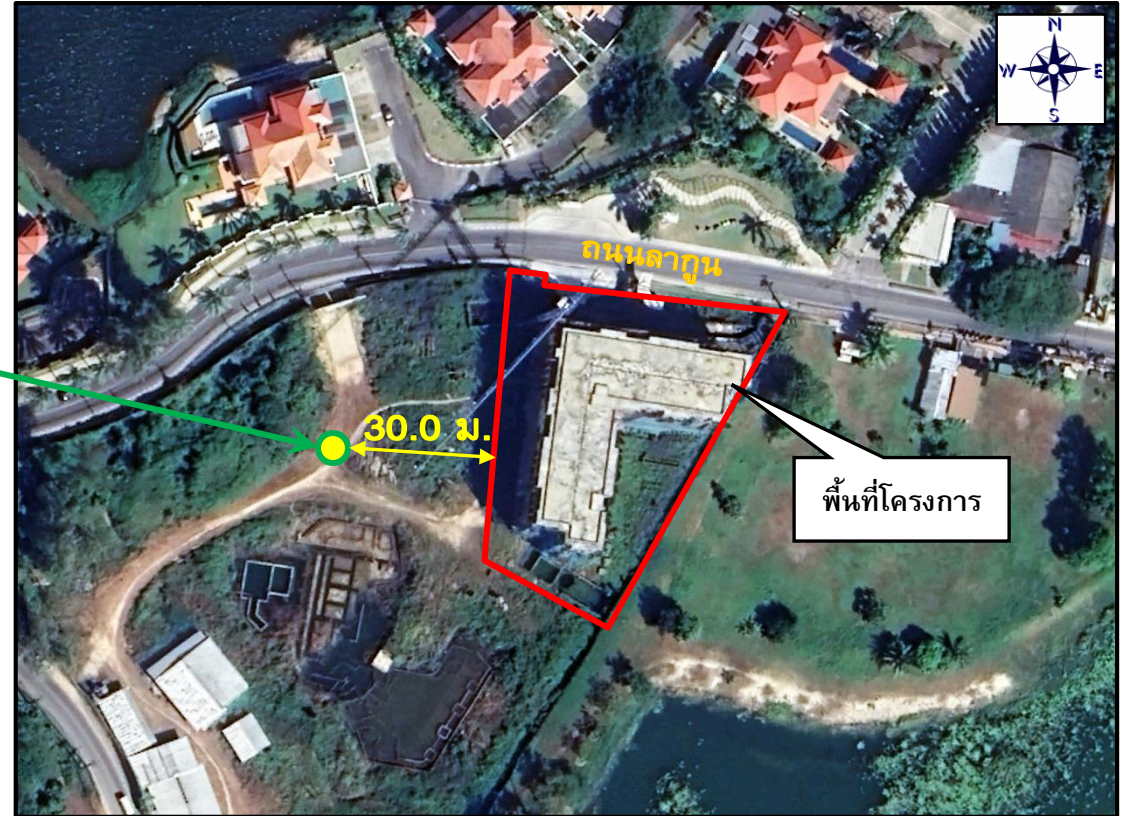
รูปที่ 3-13 ตำแหน่งการตรวจวัดเสียงบริเวณข้างเคียงพื้นที่โครงการ

จุดติดตั้งเครื่องตรวจวัดคุณภาพเสียงบริเวณข้างเคียงพื้นที่โครงการ ซึ่งมีระยะห่างประมาณ 30.0 เมตร

สำหรับผลการตรวจวัดระดับเสียงบริเวณข้างเคียงพื้นที่โครงการ ห่างจากพื้นที่โครงการ ประมาณ  
30.0 เมตร ในวันที่ 9-12 กุมภาพันธ์ 2566 (รูปที่ 3-13) โดย บริษัท ภูเก็ต เอ็นไวรอนเมนทอล เซอร์วิส  
จำกัด มอบหมายให้บริษัท เอ็นไวรอนเมนท์ รีเสิร์ช แอนด์ เทคโนโลยี จำกัด เข้าทำการตรวจวัด  
รายละเอียดผลการตรวจวัด แสดงดังตารางที่ 3-7 และภาคผนวก ข

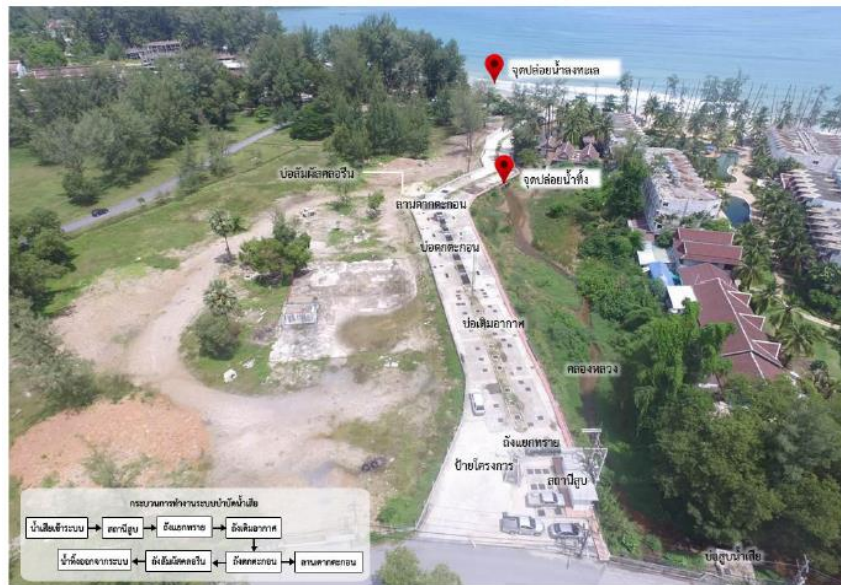
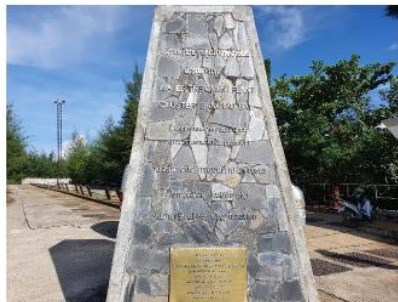
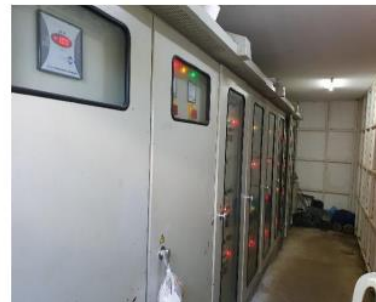
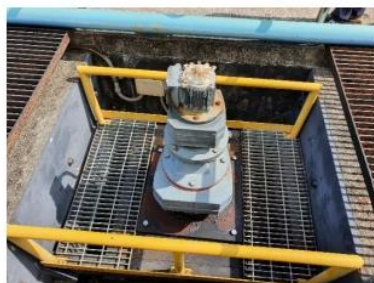
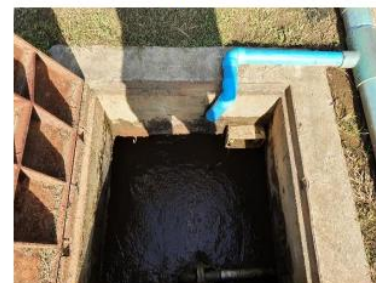
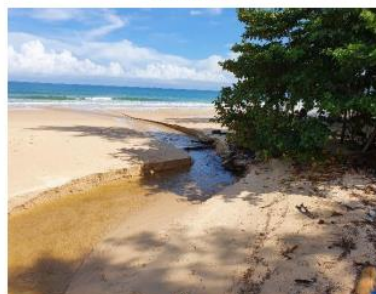
รูปที่ 3-18 แผนผังโรงปรับปรุงคุณภาพน้ำบริเวณอ่าวบางเทาและสภาพปัจจุบันของพื้นที่โครงการบริเวณอ่าวบางเทา (ถ่ายเมื่อมิถุนายน 2564)

น้ำเข้าระบบ (Inf.) มีค่าความเป็นกรดและด่าง เท่ากับ 6.93 ค่าบีโอดี เท่ากับ 2.85 มิลลิกรัมต่อลิตร ค่าสารแขวนลอย น้อยกว่า 10 มิลลิกรัมต่อลิตร ค่าน้ำมันและไขมัน น้อยกว่า 5 มิลลิกรัมต่อลิตร ค่าฟอสฟอรัสทั้งหมด เท่ากับ 0.17 มิลลิกรัมฟอสฟอรัสต่อลิตร ค่าไนโตรเจนทั้งหมด น้อยกว่า 5.793 มิลลิกรัมไนโตรเจนต่อลิตร ค่าทีเคเอ็น น้อยกว่า 5 มิลลิกรัมต่อลิตร และค่าไนโตรทรีและไนเตรท เท่ากับ 0.793 มิลลิกรัมต่อลิตร

ถังเติมอากาศ

ถังตกตะกอน

จุดระบายน้ำลงหาดบางเทา

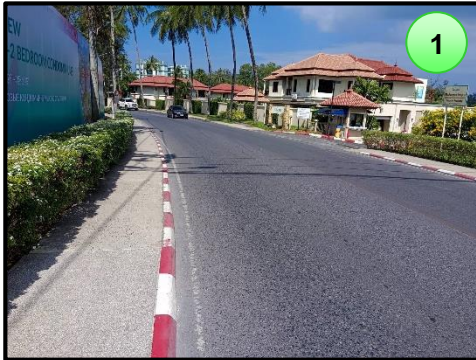
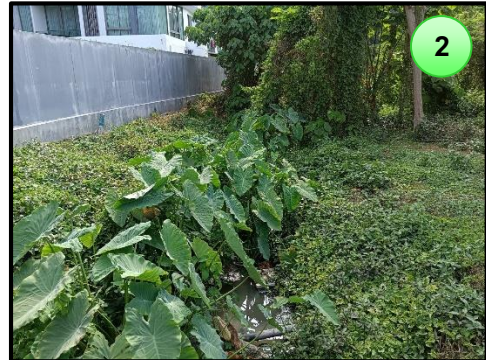
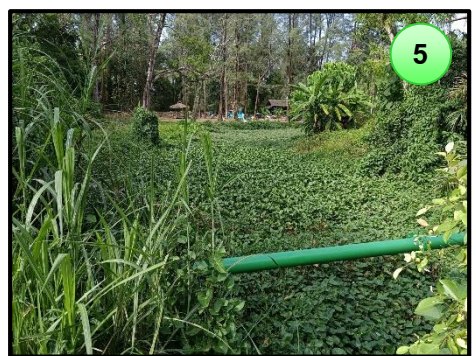
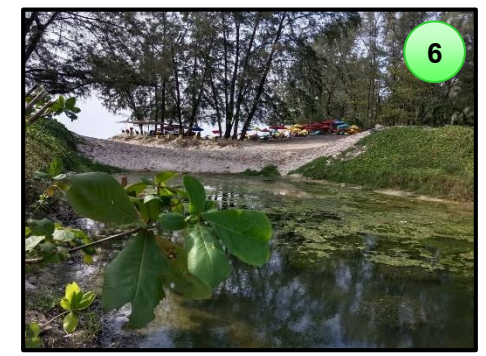
รูปที่ 3-19 โครงข่ายและทิศทางการไหลของน้ำใกล้เคียงพื้นที่โครงการ

แนวท่อระบายน้ำด้านหน้าโครงการ

ทางระบายน้ำสาธารณะ

ขุมน้ำภายในลาгуน่า

ระบายลงสู่ทะเล (หาดบางเทา)

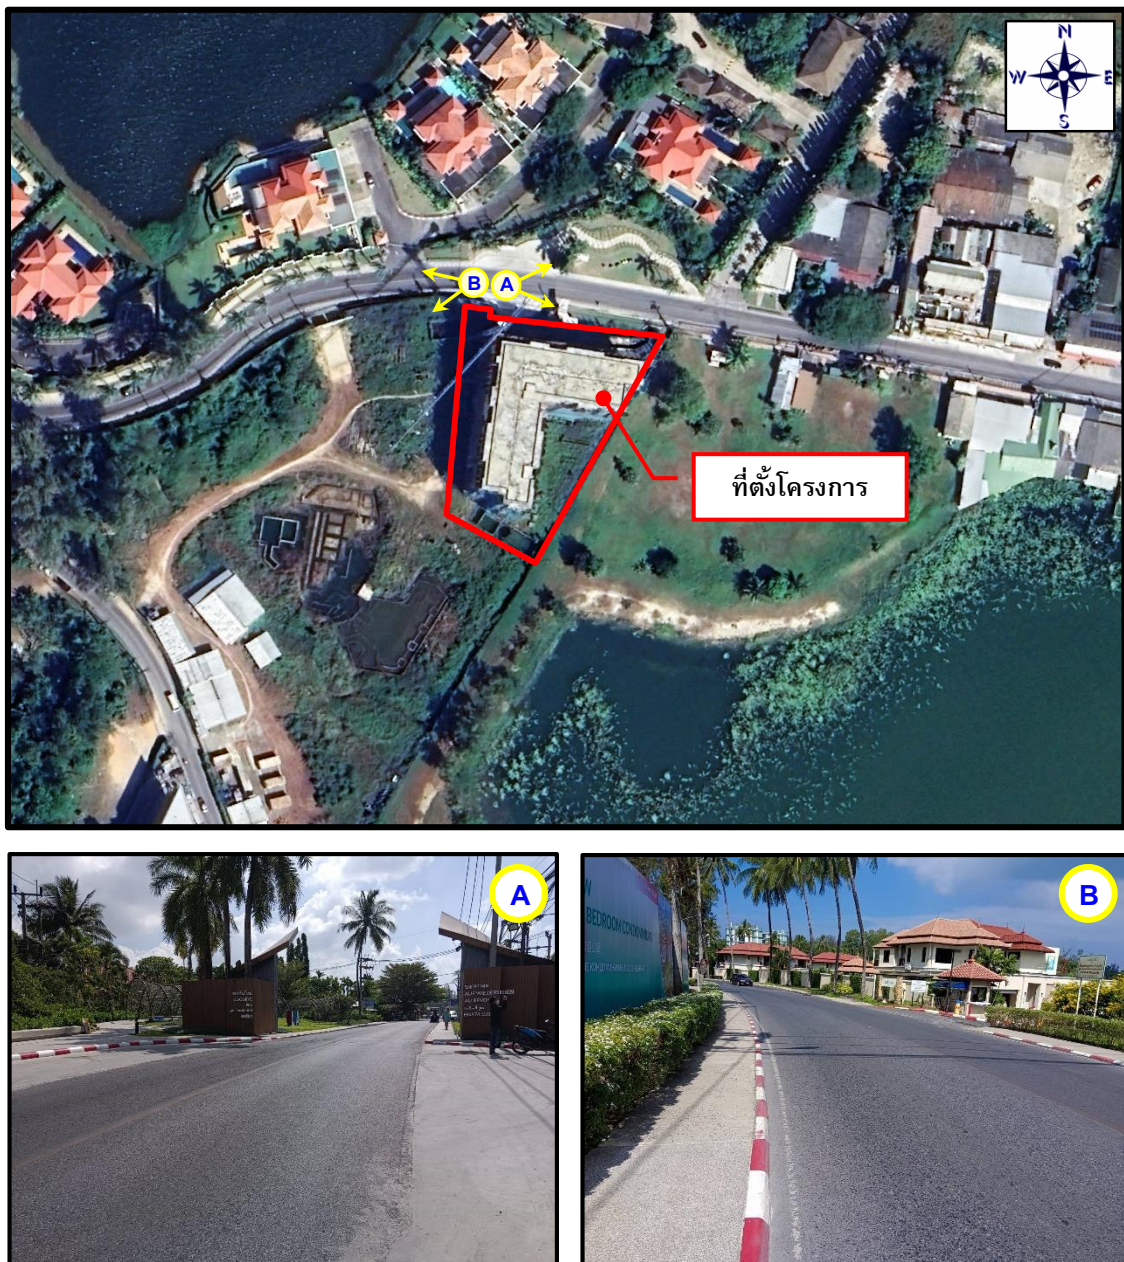
รูปที่ 3-22 สภาพปัจจุบันของถนนลาгуน่า

ปริมาณการจราจรที่ตรวจนับบนถนนลากูน ทั้ง 2 วัน เมื่อแปลงให้เป็นหน่วย PCU แสดงดังตารางที่ 3-27

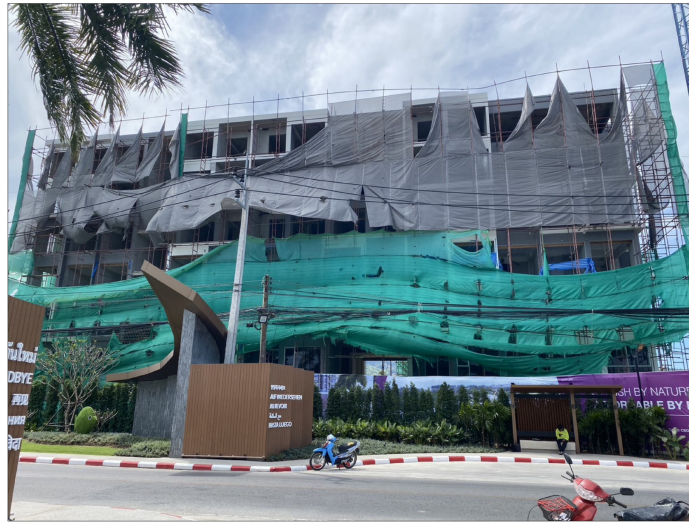
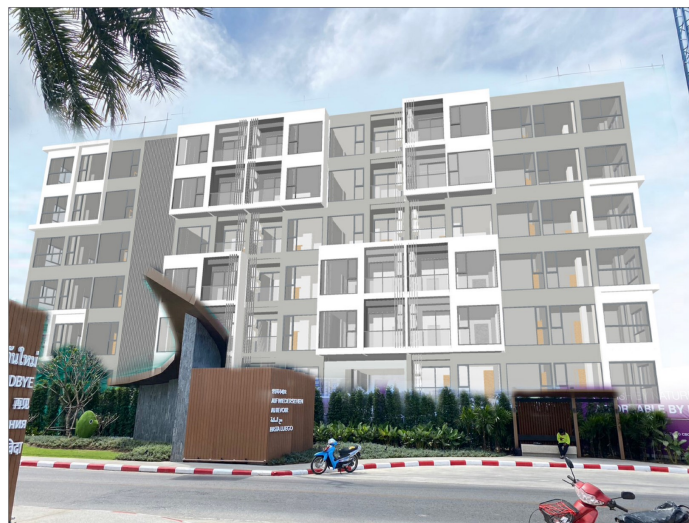
รูปที่ 4-9 ภาพเชิงซ้อนเปรียบเทียบก่อนและหลังมีโครงการ มุมมองด้านทิศเหนือ

ก่อนพัฒนาโครงการ

หลังพัฒนาโครงการ

โครงการอาคารชุด ลากูน่า เลคไซด์ เรสซิเดนซ์ (ดัดแปลงและเปลี่ยนการใช้อาคาร) เป็นโครงการประกอบกิจการประเภทอาคารชุด จำนวน 114 ห้องชุด ประกอบด้วย อาคารรักษาความปลอดภัย ชั้นเดียว 1 อาคาร และอาคาร ค.ส.ล. สูง 7 ชั้น จำนวน 1 อาคาร ภาพเชิงซ้อนเปรียบเทียบก่อนและหลังมีโครงการ แสดงดังรูปที่ 4-9 ถึงรูปที่ 4-12

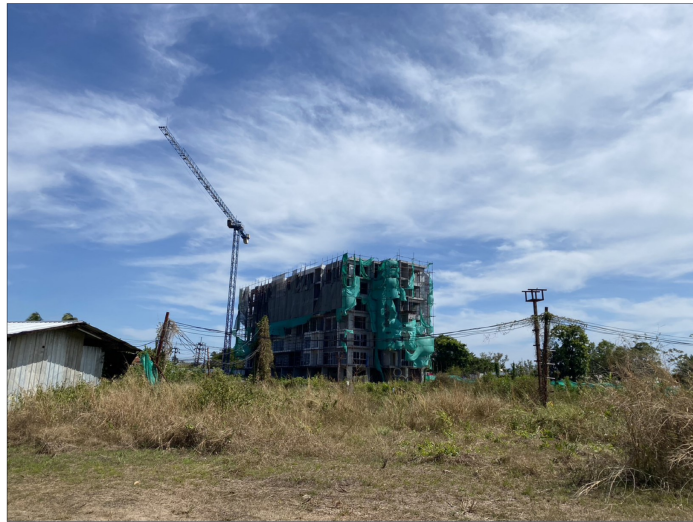
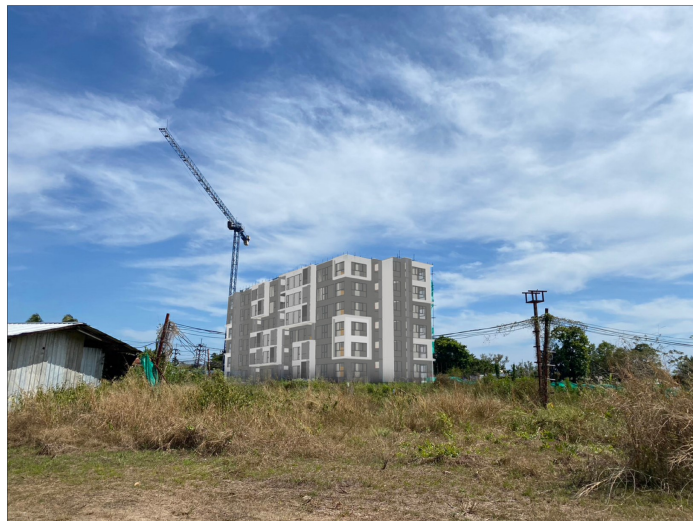
รูปที่ 4-10 ภาพเชิงซ้อนเปรียบเทียบก่อนและหลังมีโครงการ มุมมองด้านทิศตะวันตกเฉียงใต้

ก่อนพัฒนาโครงการ

หลังพัฒนาโครงการ

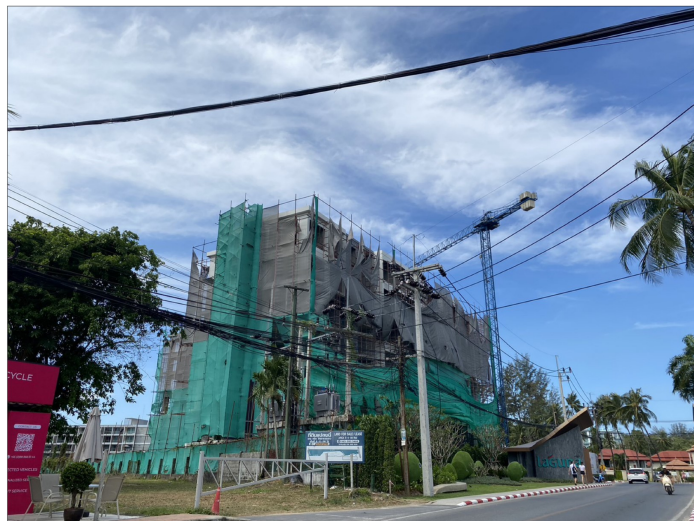
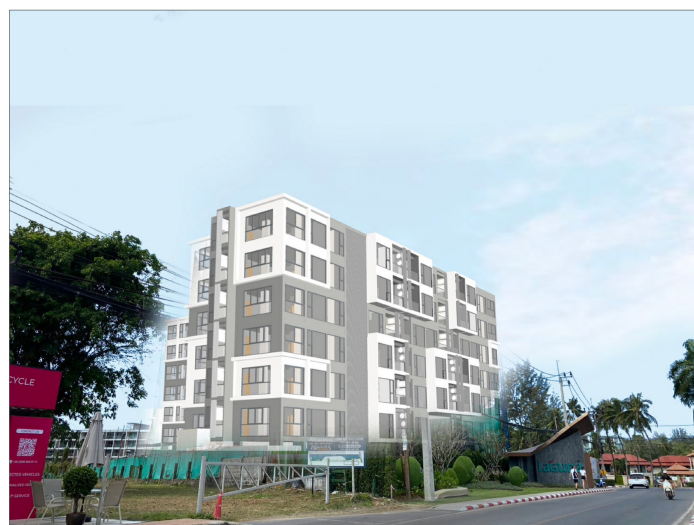
รูปที่ 4-11 ภาพเชิงซ้อนเปรียบเทียบก่อนและหลังมีโครงการ มุมมองด้านทิศตะวันออกเฉียงเหนือ

ก่อนพัฒนาโครงการ

หลังพัฒนาโครงการ

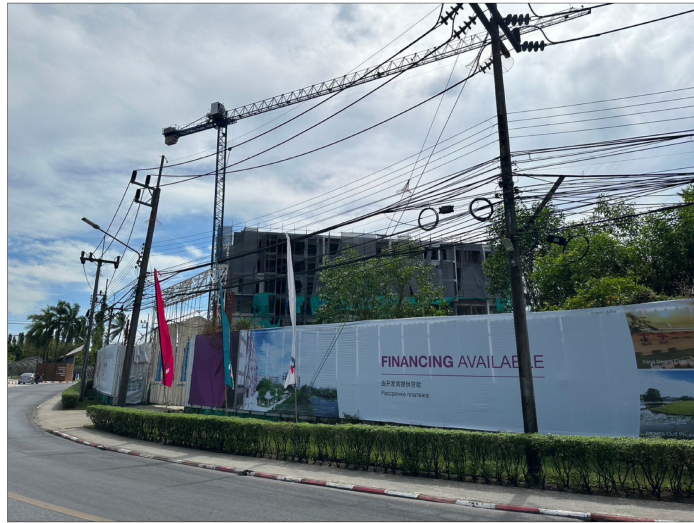
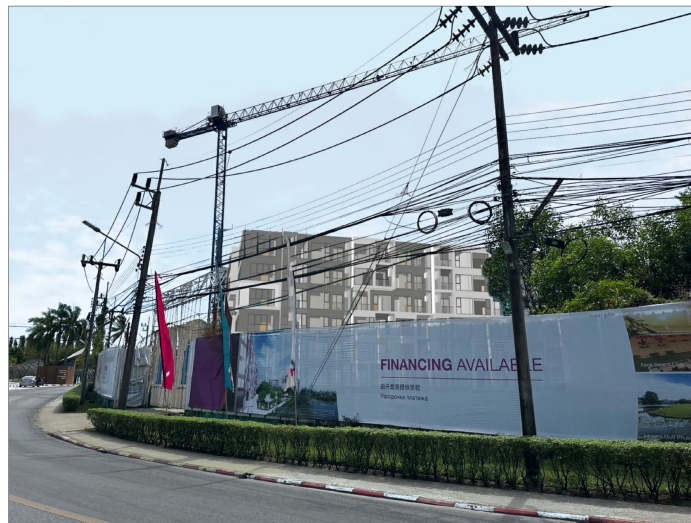
ก่อนพัฒนาโครงการ

หลังพัฒนาโครงการ

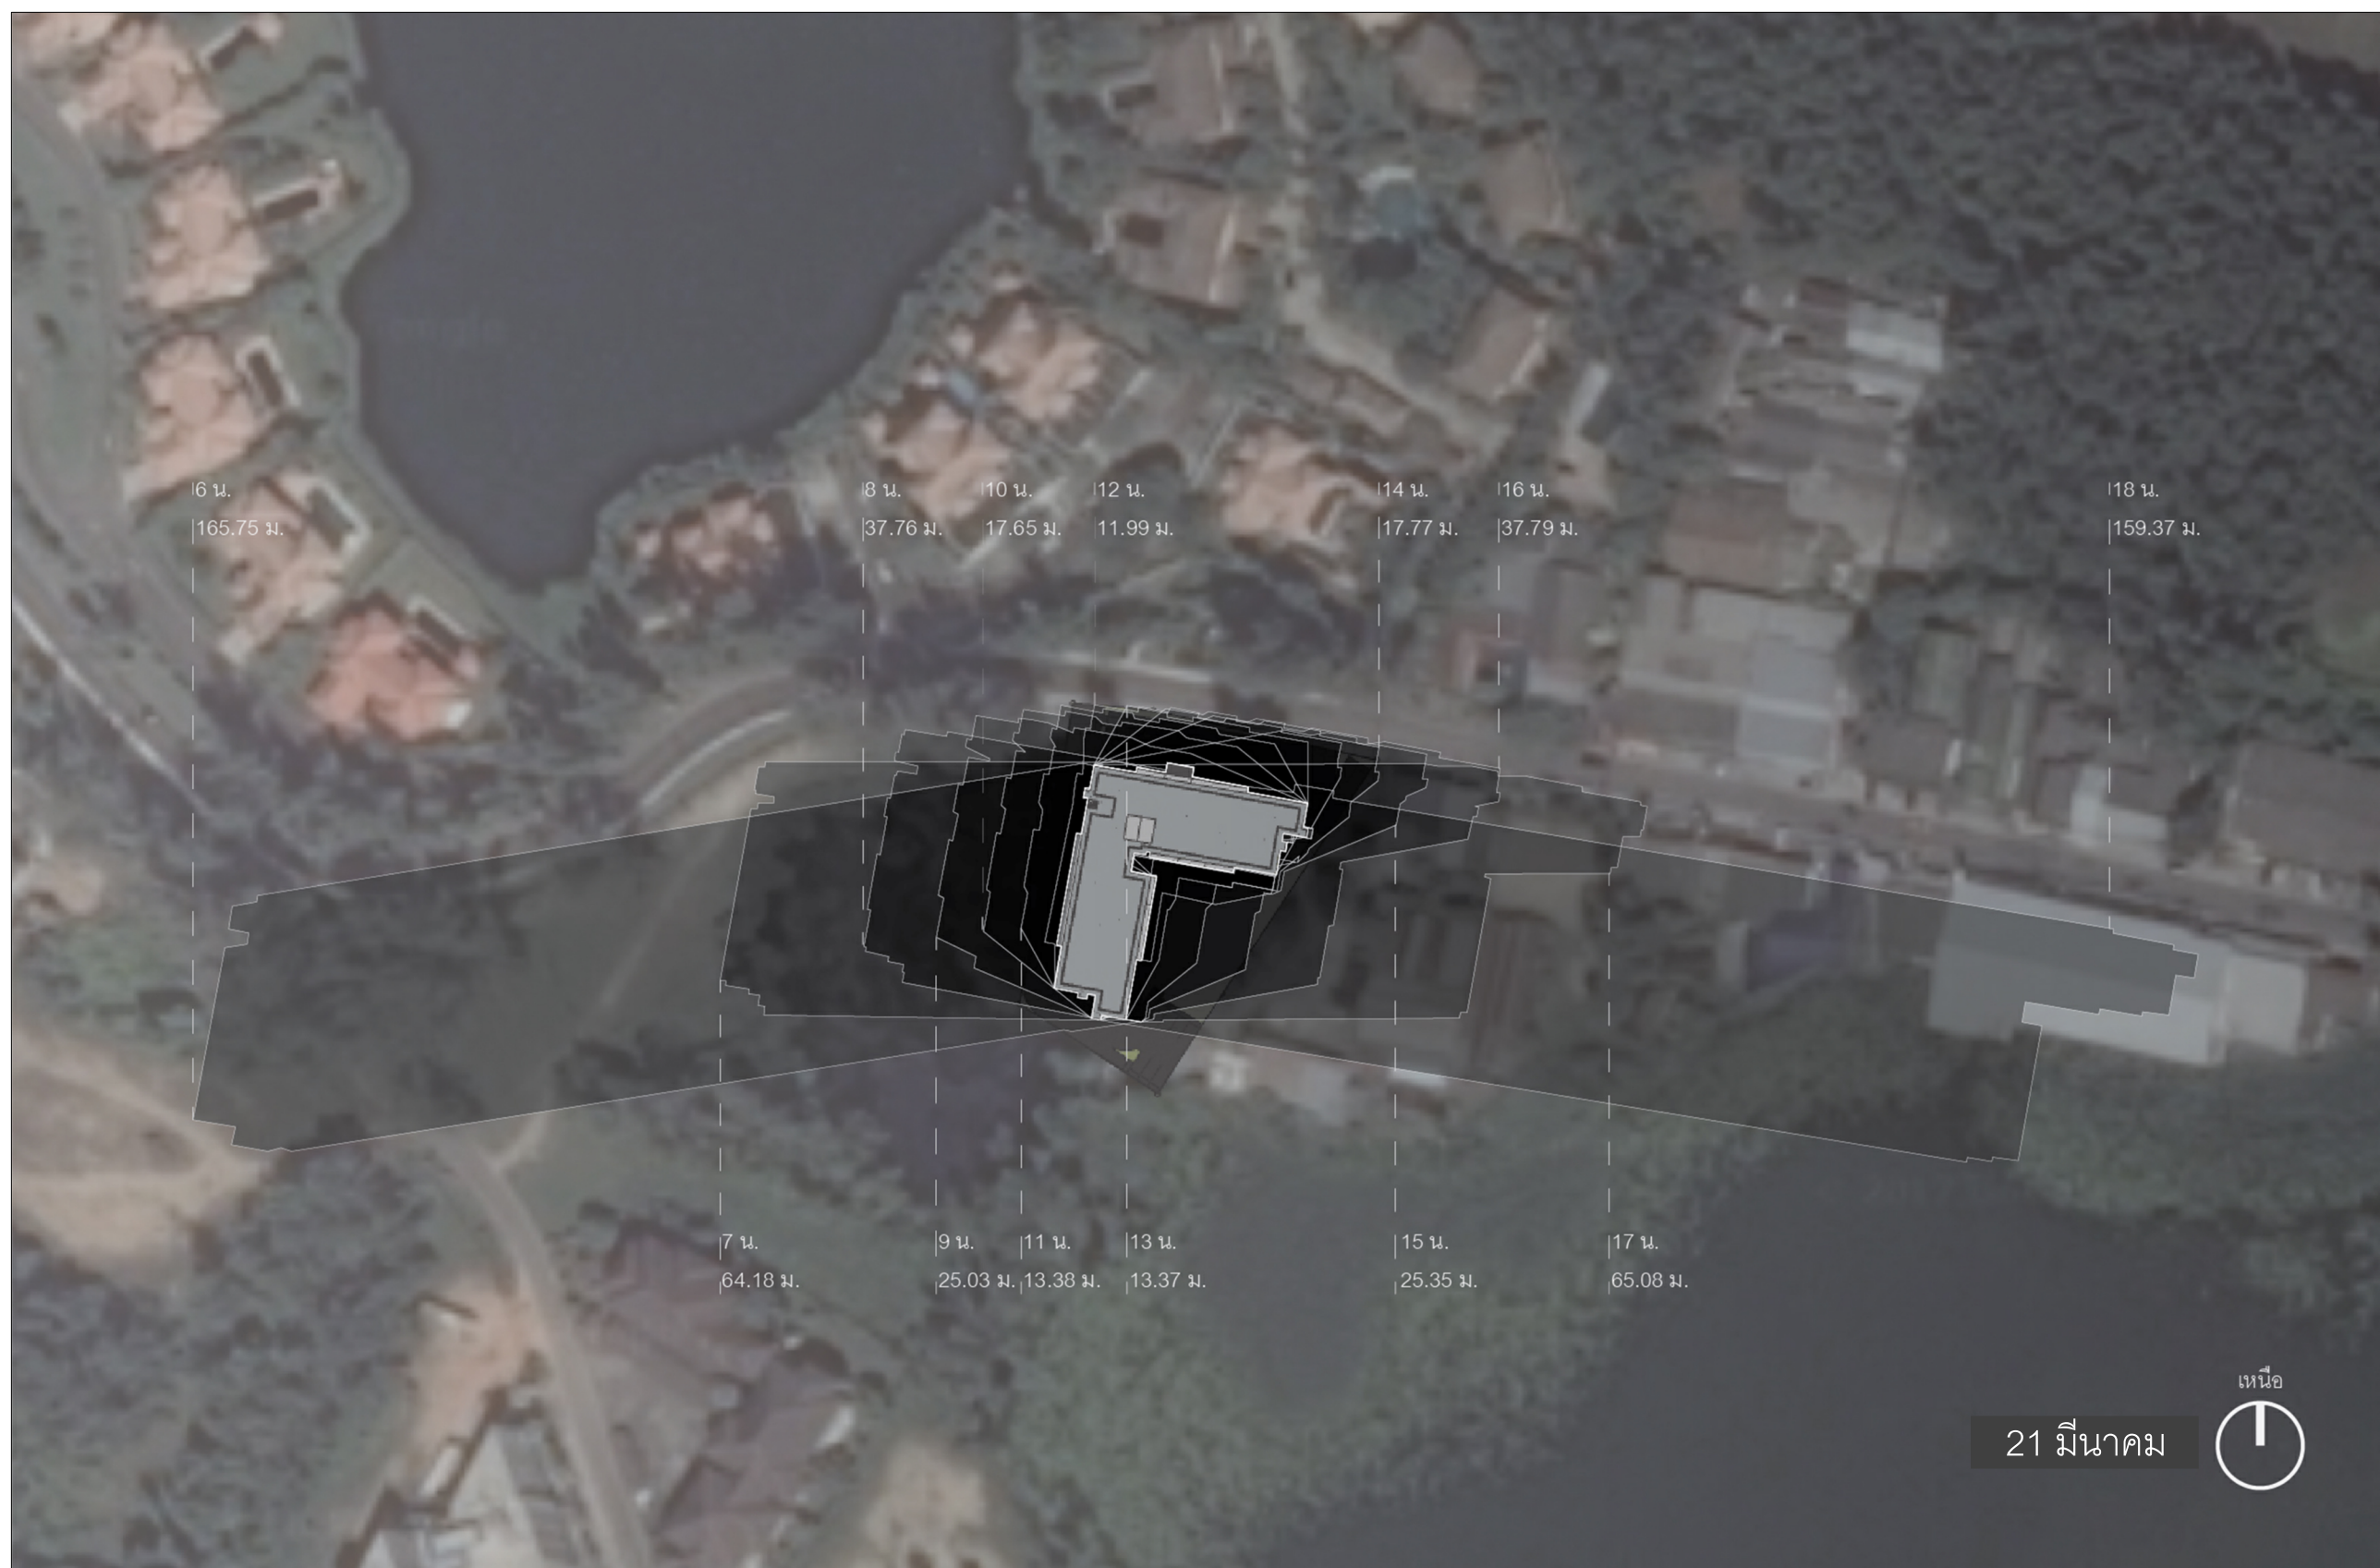
ภาพแสดงการบดบังแสงและเงา
 1

ดังนั้น การดำเนินโครงการจึงส่งผลด้านการบดบังแสงอาทิตย์อยู่ในระดับต่ำ

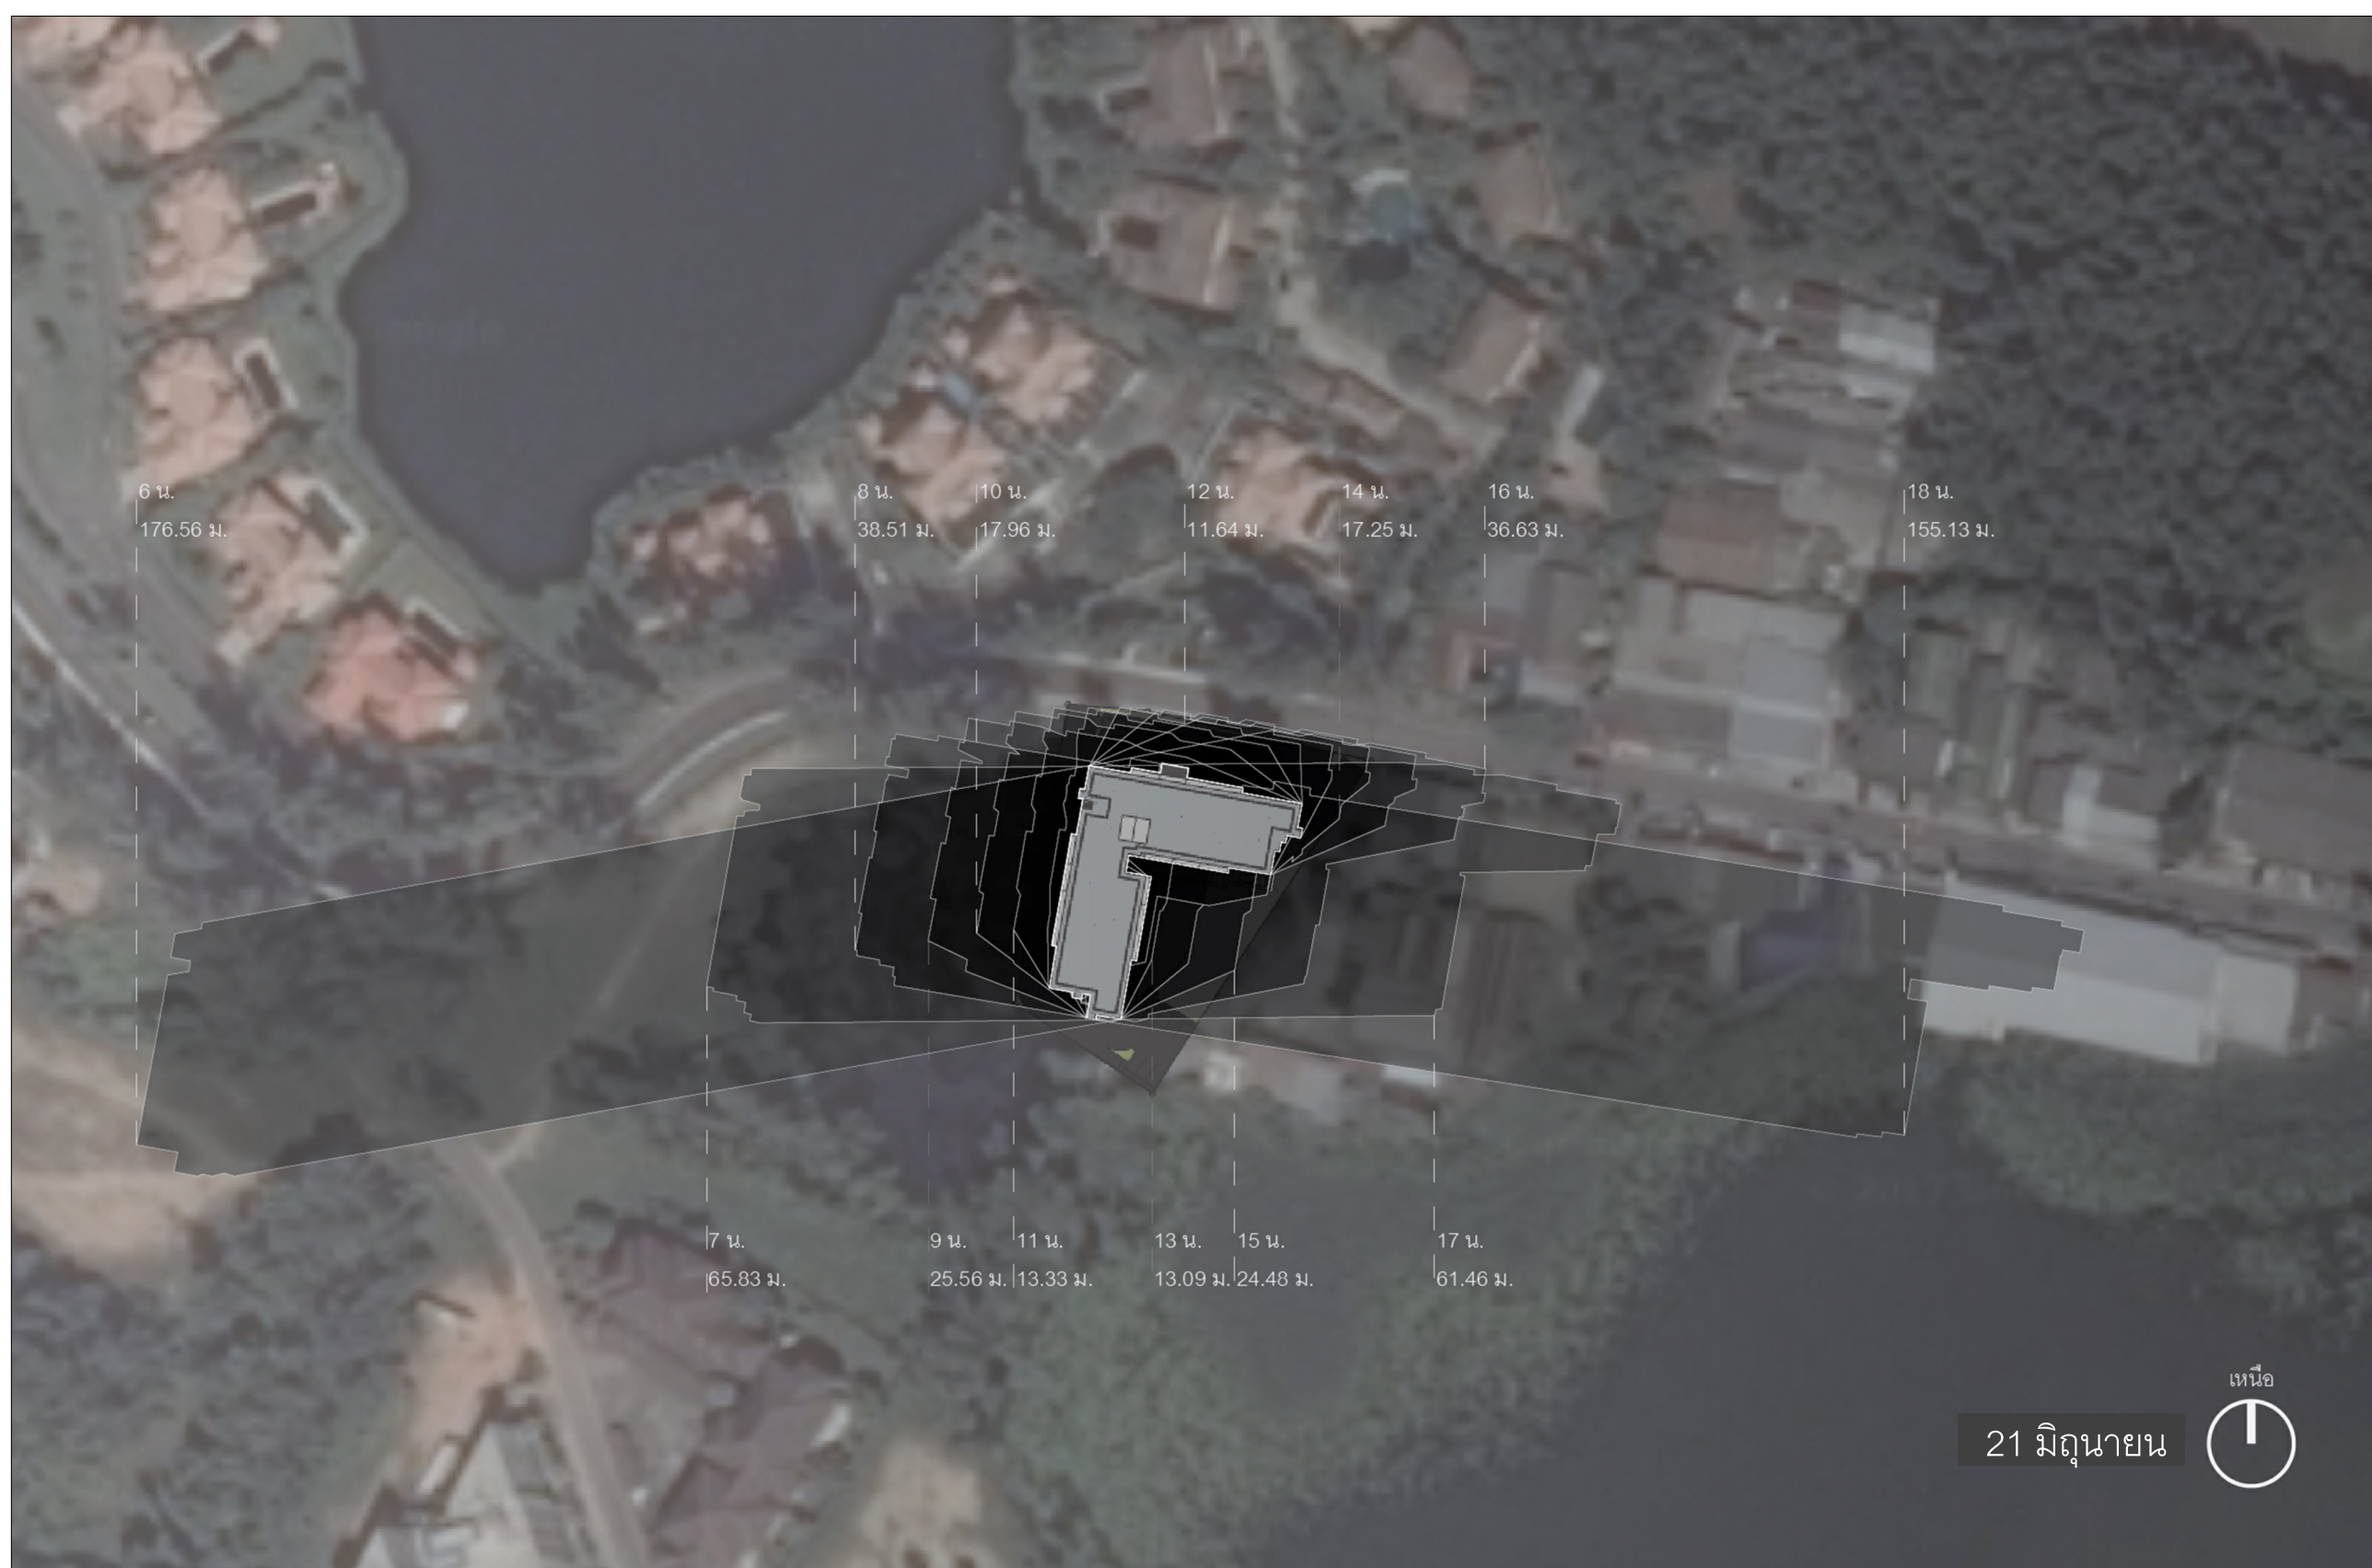
ภาพแสดงการบดบังแสงและเงา (3)  
 เดือนมิถุนายน

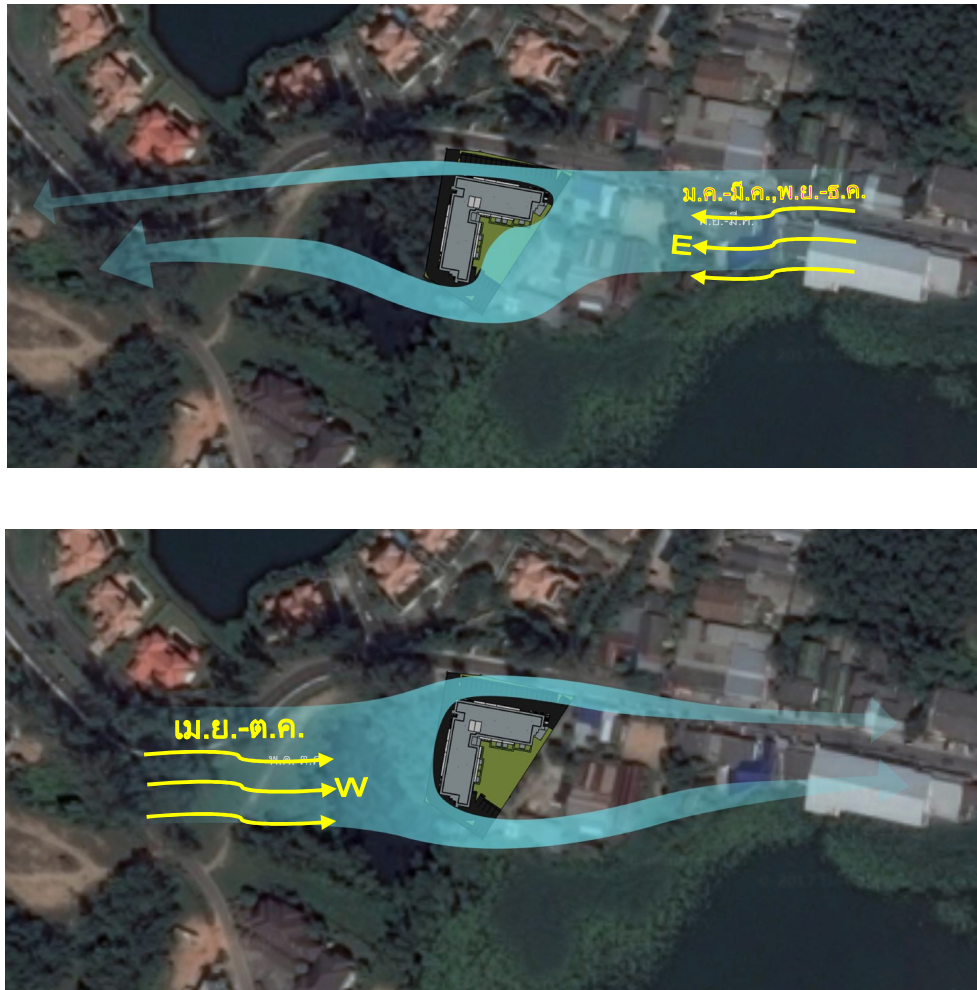
รูปที่ 4-14 การบดบังทิศทางลม

จากข้อมูลข้างต้น พบว่า มีผลกระทบด้านการบดบังทิศทางลมต่ออาคารข้างเคียงเพียงเล็กน้อย และเกิดเป็นช่วงเวลาสั้นๆ ประกอบกับทิศทางลมจะมีการเปลี่ยนแปลงตลอดเวลา อีกทั้งการออกแบบการวางตัวอาคารของโครงการได้มีการเว้นระยะห่าง ระยะรั้วเพียงพอ ไม่มีการก่อสร้างตัวอาคารชิดแนวเขตที่ดิน ทำให้เกิดการไหลเวียนของลมได้ดี พร้อมกันนี้โครงการยังจัดให้มีพื้นที่สีเขียว (Buffer Zone) ซึ่งเป็นไม้ยืนต้นประมาณ 40 ต้น รอบโครงการ เพื่อช่วยสร้างความร่มรื่นอีกด้วย ดังนั้น คาดว่าผลกระทบด้านการบดบังทิศทางลมจึงอยู่ในระดับต่ำ
