บทที่ 5

**มาตรการป้องกันและแก้ไขผลกระทบสิ่งแวดล้อม
และมาตรการติดตามตรวจสอบผลกระทบสิ่งแวดล้อม**

5.1 มาตรการป้องกันและแก้ไขผลกระทบสิ่งแวดล้อมของโครงการ

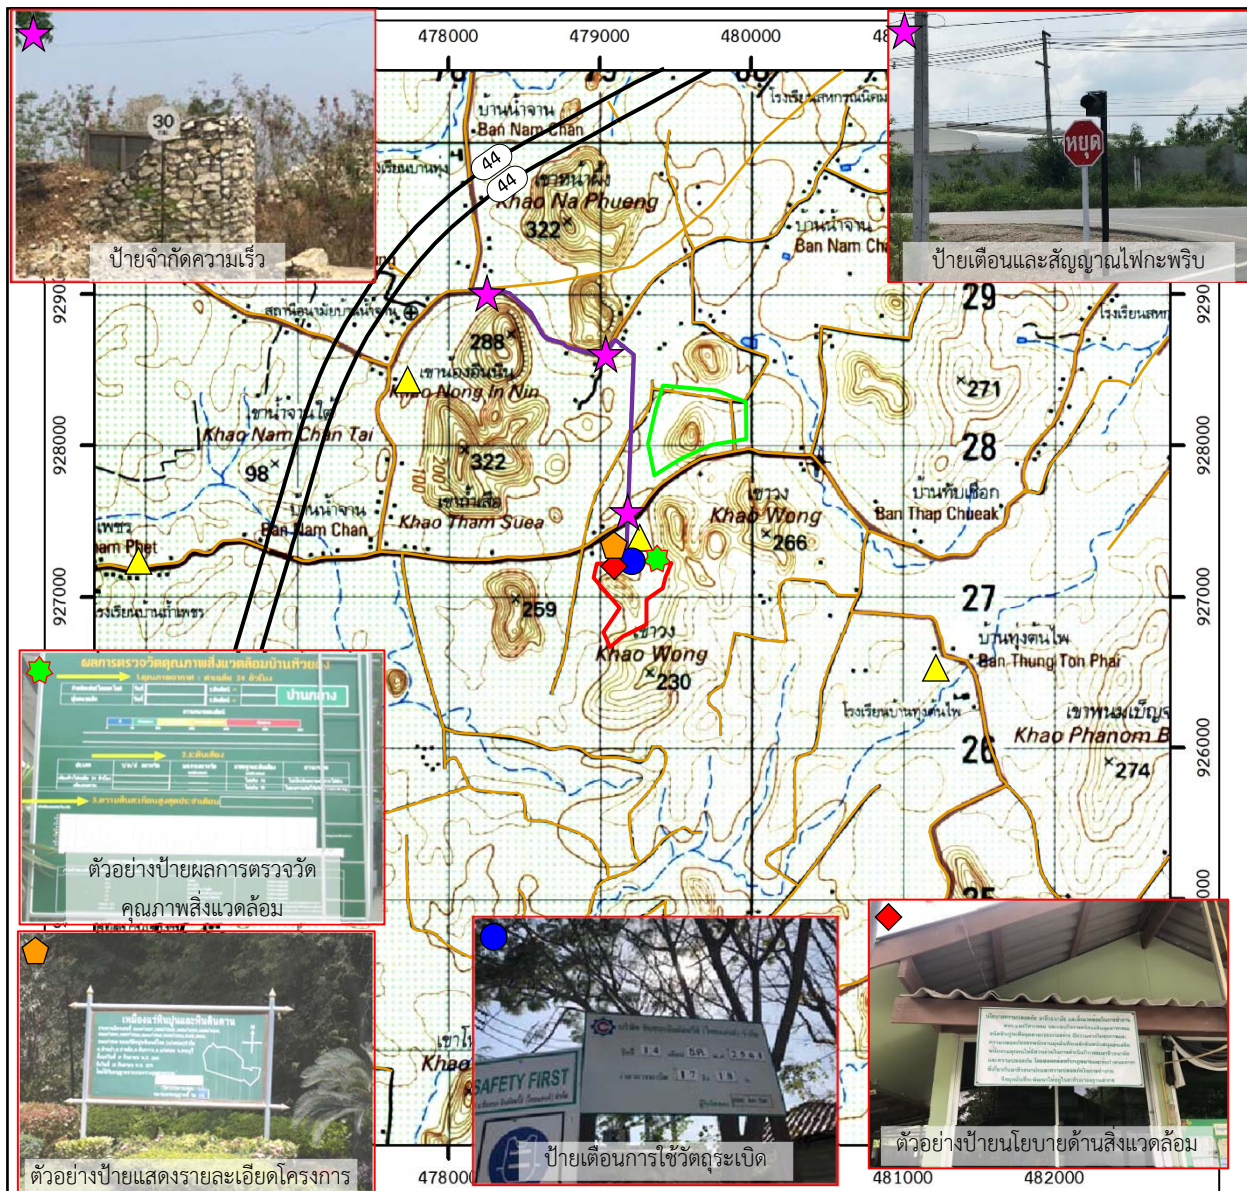
รูปที่ 5.1-1

แสดงตำแหน่งติดป้ายต่างๆ ของโครงการ

3) ให้จัดทำป้ายแสดงข้อมูลรายละเอียดเกี่ยวกับโครงการได้แก่ หมายเลขประทานบัตร เจ้าของโครงการ เนื้อที่ อายุประทานบัตร และหมายเลขโทรศัพท์ที่สามารถติดต่อได้สะดวก โดยติดตั้งไว้บริเวณด้านหน้าพื้นที่โครงการ หรือบริเวณที่สามารถพบเห็นได้ทั่วไปให้แล้วเสร็จก่อนเปิดการทำเหมือง (รูปที่ 5.1-1)	- พื้นที่โครงการ	- กำหนดให้แล้วเสร็จก่อนเริ่มทำเหมืองและติดตั้งตลอดอายุประทานบัตร	- อยู่ในงบดำเนินงานของโครงการ	- บริษัท ภูทองอันดา จำกัด

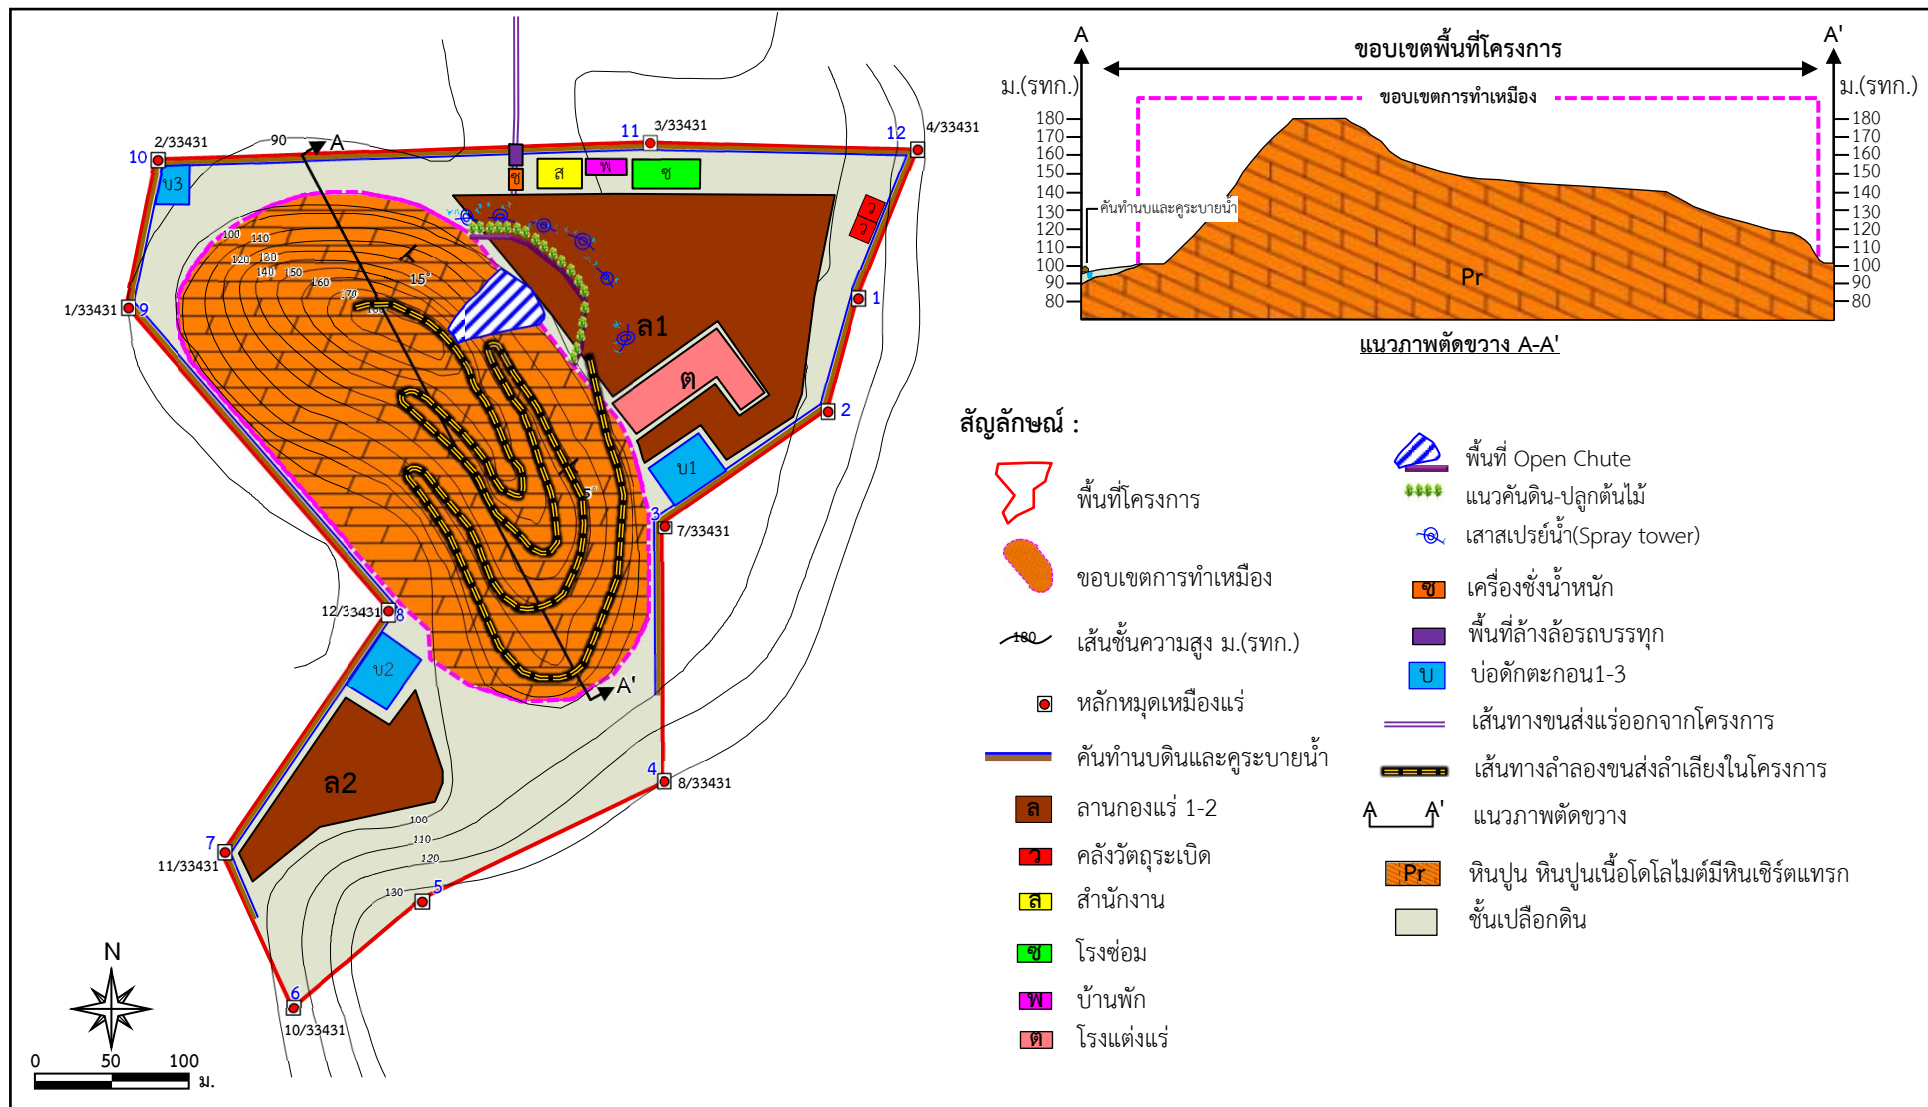
รูปที่ 5.1-2

แสดงแบบแปลนการออกแบบการทำเหมือง (Mine Layout) และภาพตัดขวางในพื้นที่โครงการ

4) ให้เปิดหน้าเหมืองในขอบเขตพื้นที่ทำเหมืองตามแผนผังโครงการกำหนดอย่างเคร่งครัด โดยกำหนดความสูงแต่ละชั้นไม่เกิน 10 ม. ความกว้างไม่น้อยกว่า 10 ม. มีความลาดชันรวมของหน้าเหมืองไม่เกิน 45 องศา (รูปที่ 5.1-3 ถึงรูปที่ 5.1-14)	- พื้นที่ทำเหมือง	- ตลอดระยะดำเนินการและตลอดอายุประทานบัตร	- อยู่ในงบดำเนินงานของโครงการ	- บริษัท ภูทองอันดา จำกัด

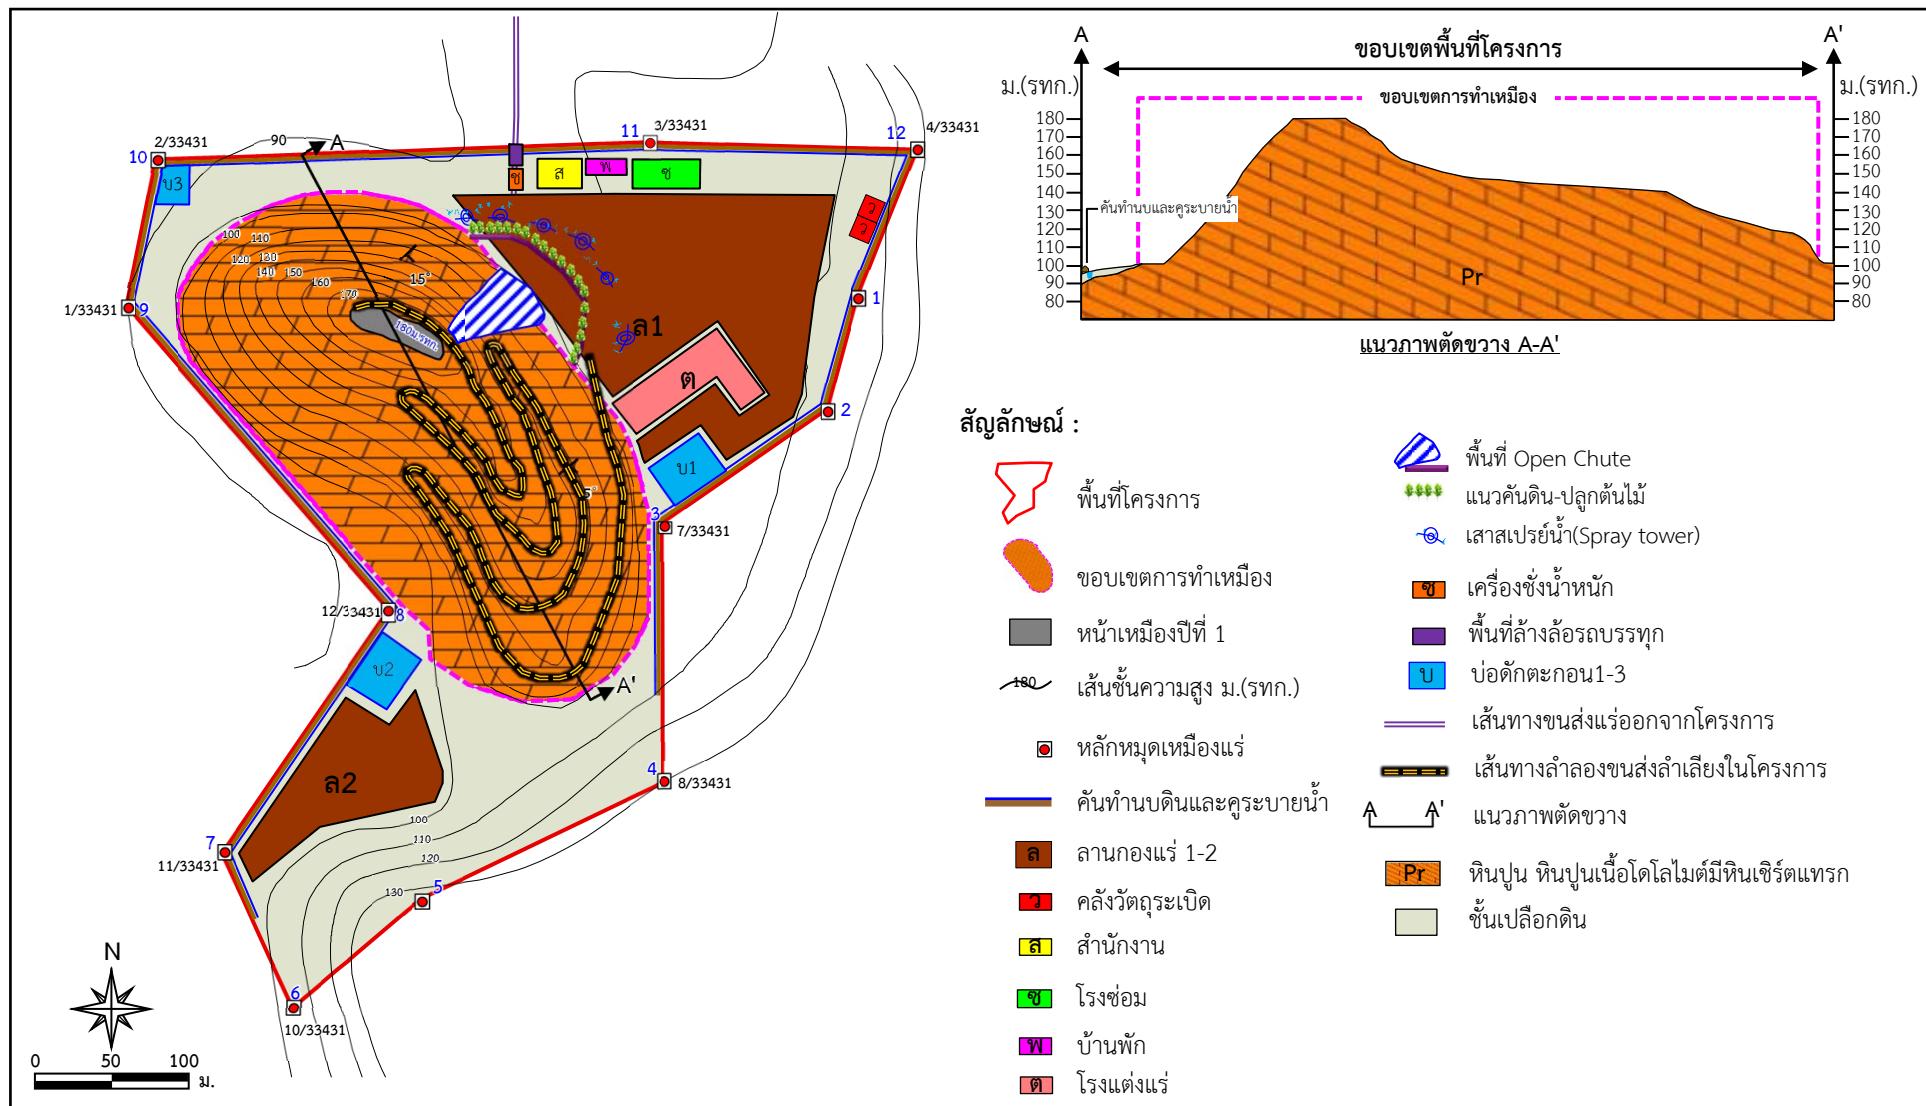
รูปที่ 5.1-3

แสดงลักษณะหน้าเหมืองและภาพตัดขวางเมื่อสิ้นสุดการทำเหมืองปีที่ 1

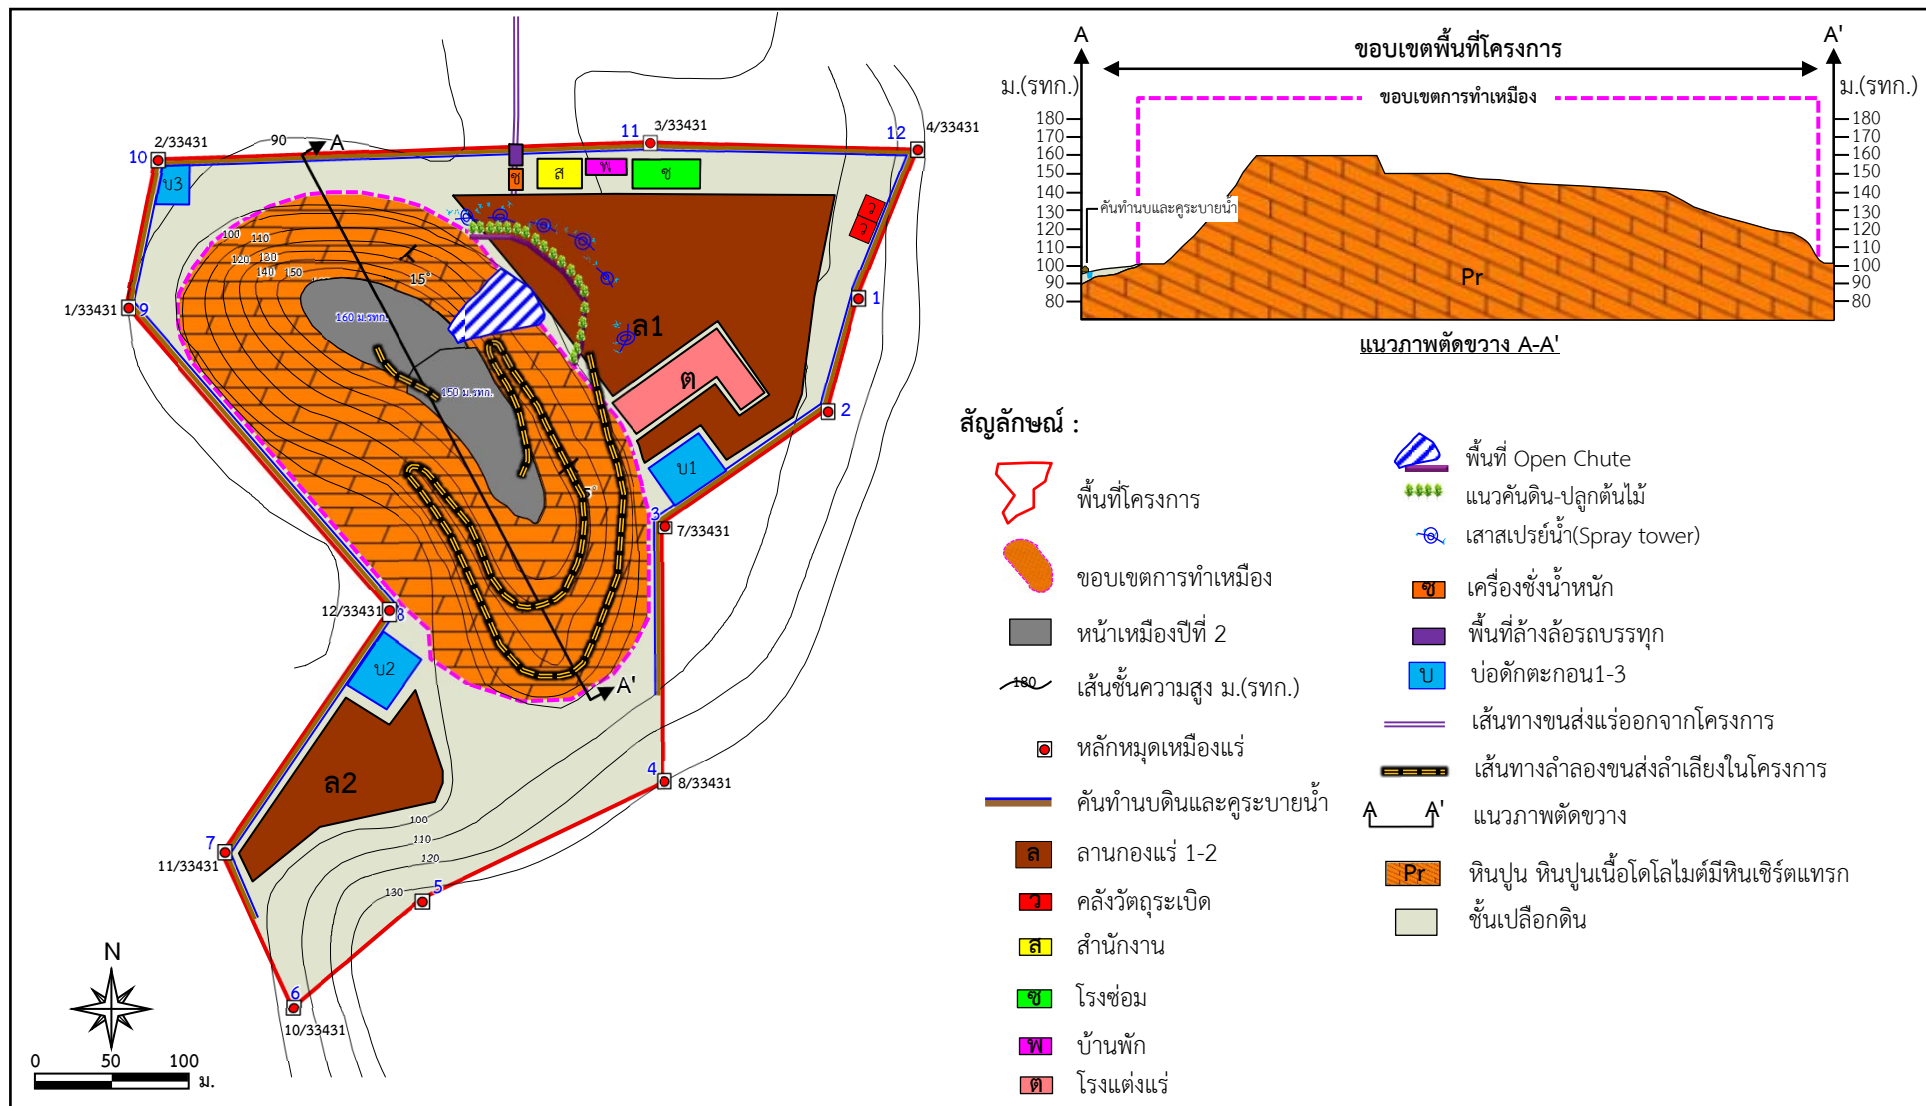
รูปที่ 5.1-4

แสดงลักษณะหน้าเหมืองและภาพตัดขวางเมื่อสิ้นสุดการทำเหมืองปีที่ 2

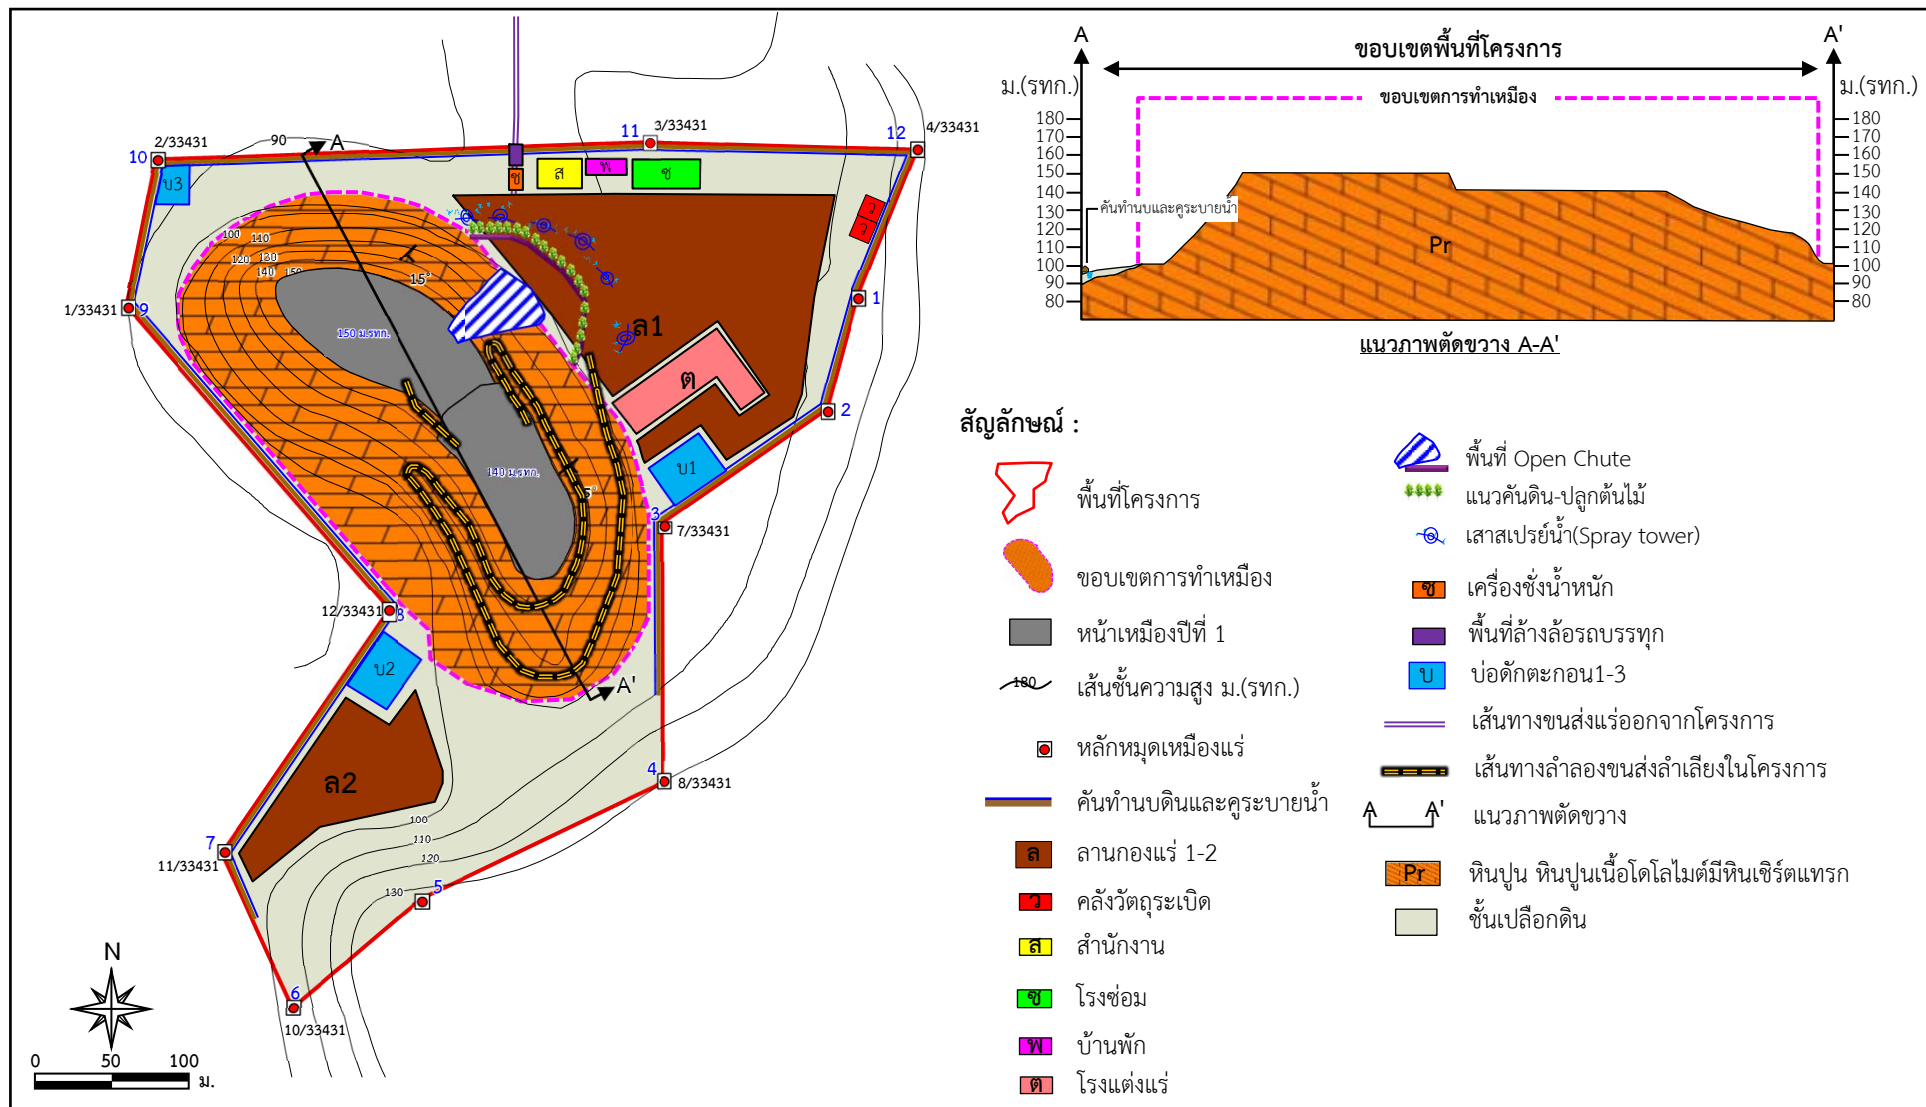
รูปที่ 5.1-5

แสดงลักษณะหน้าเหมืองและภาพตัดขวางเมื่อสิ้นสุดการทำเหมืองปีที่ 3

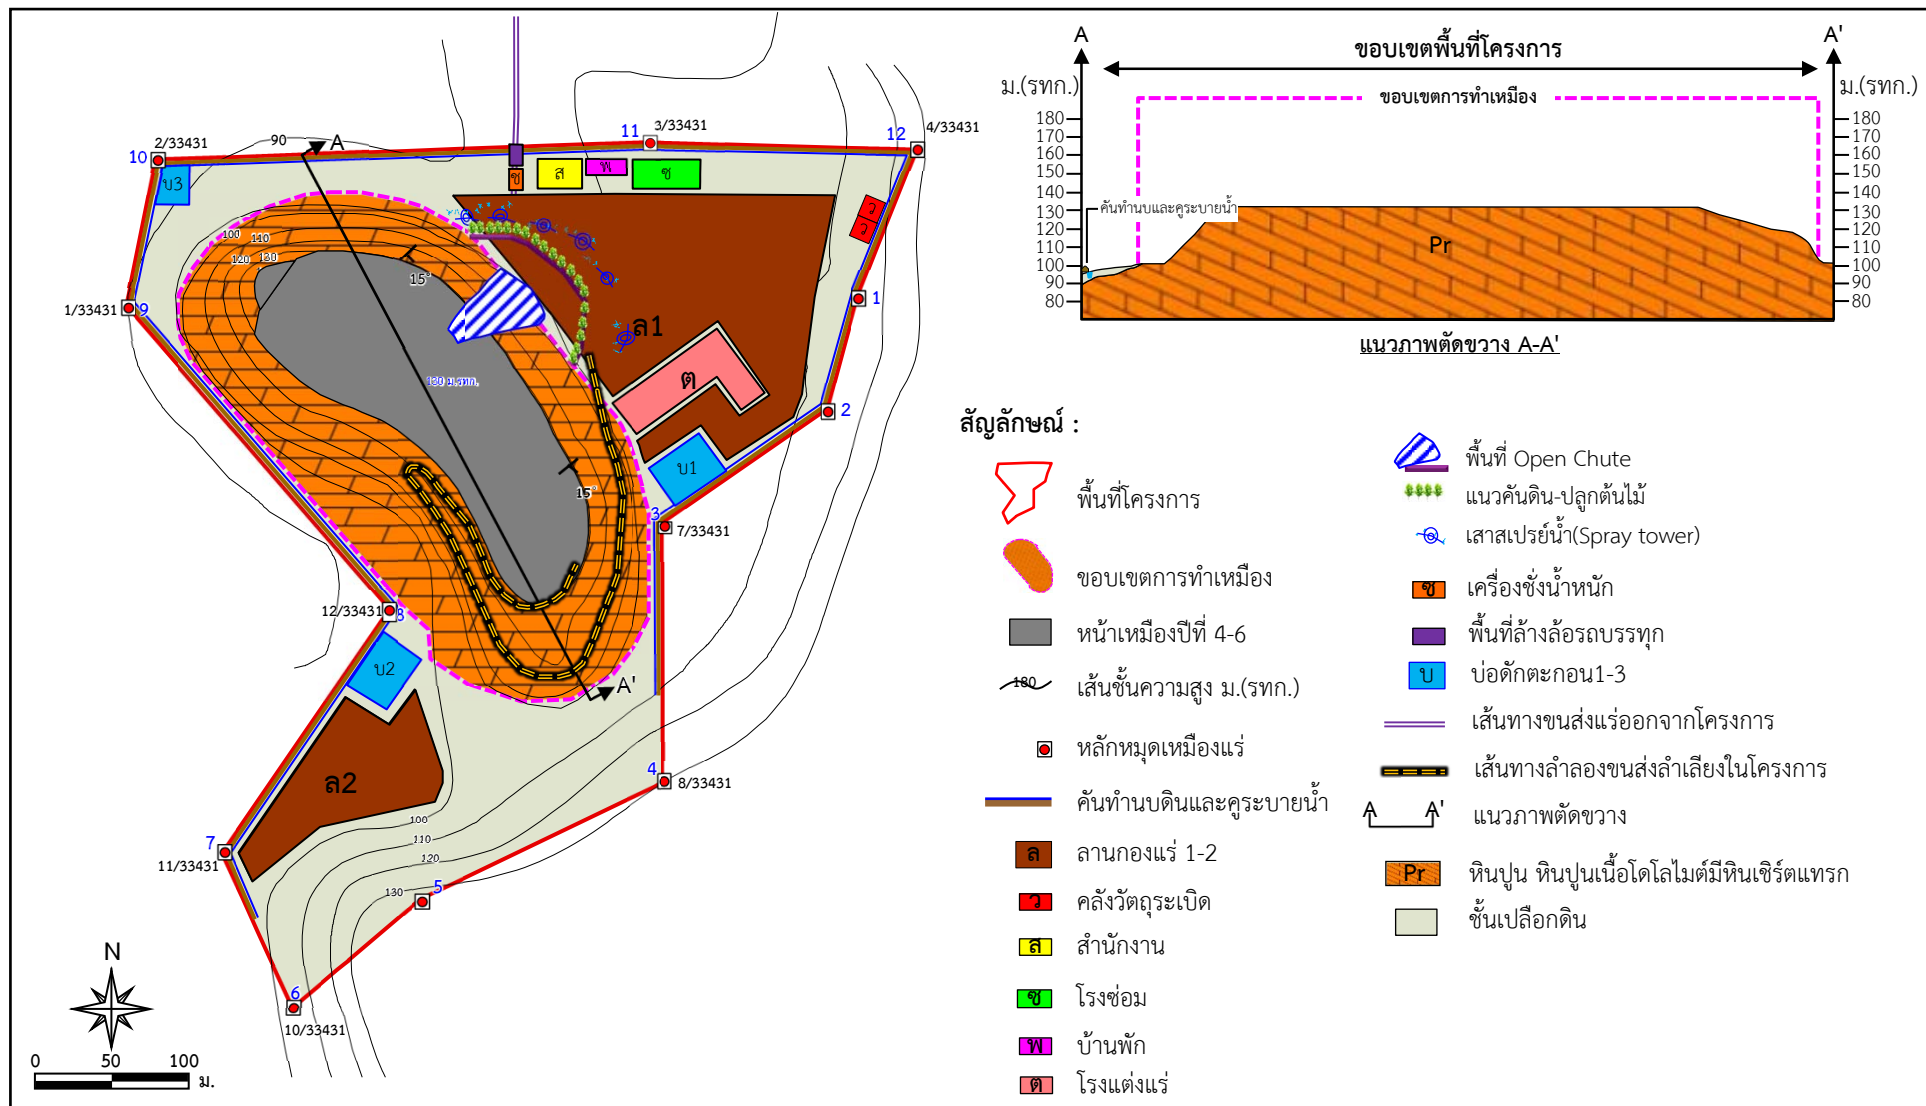
รูปที่ 5.1-6

แสดงลักษณะหน้าเหมืองและภาพตัดขวางเมื่อสิ้นสุดการทำเหมืองปีที่ 6

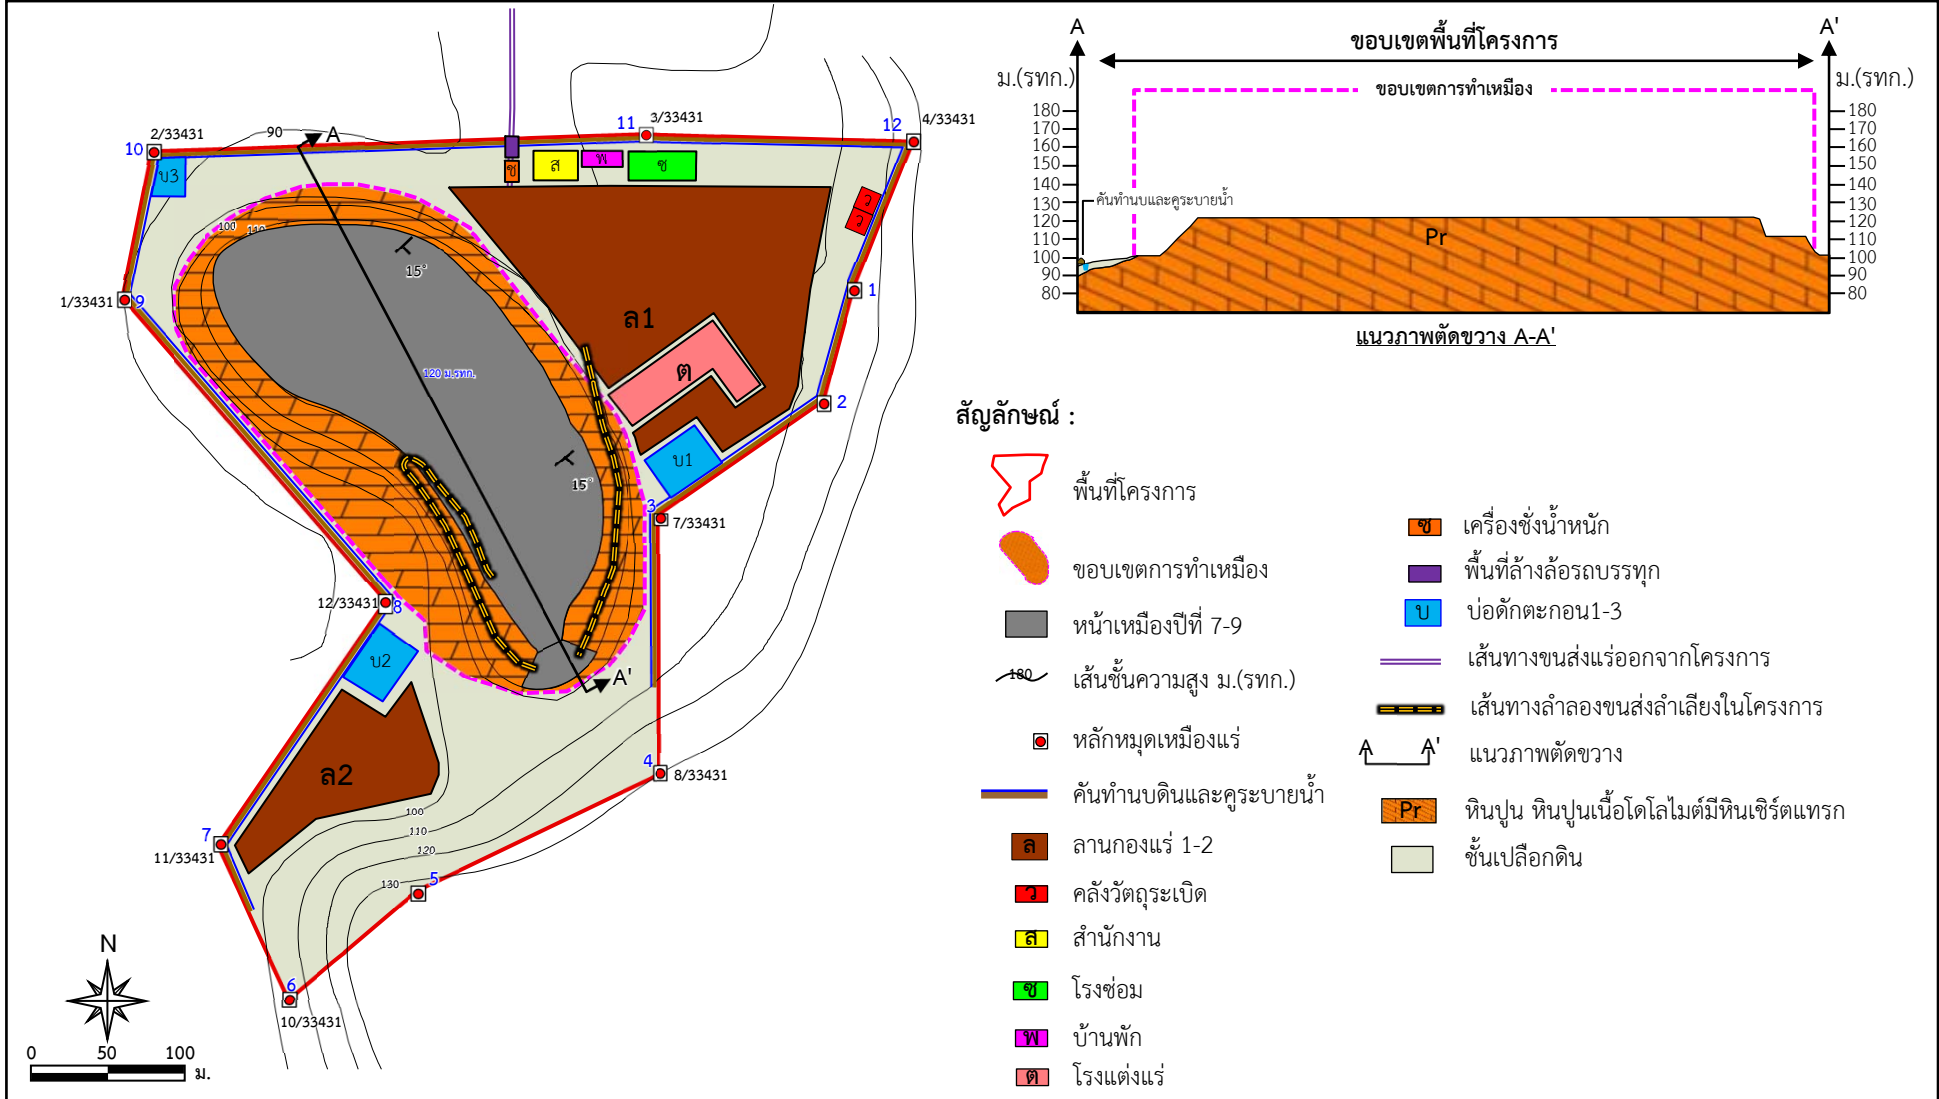
รูปที่ 5.1-7 แสดงลักษณะหน้าเหมืองและภาพตัดขวางเมื่อสิ้นสุดการทำเหมืองปีที่ 9

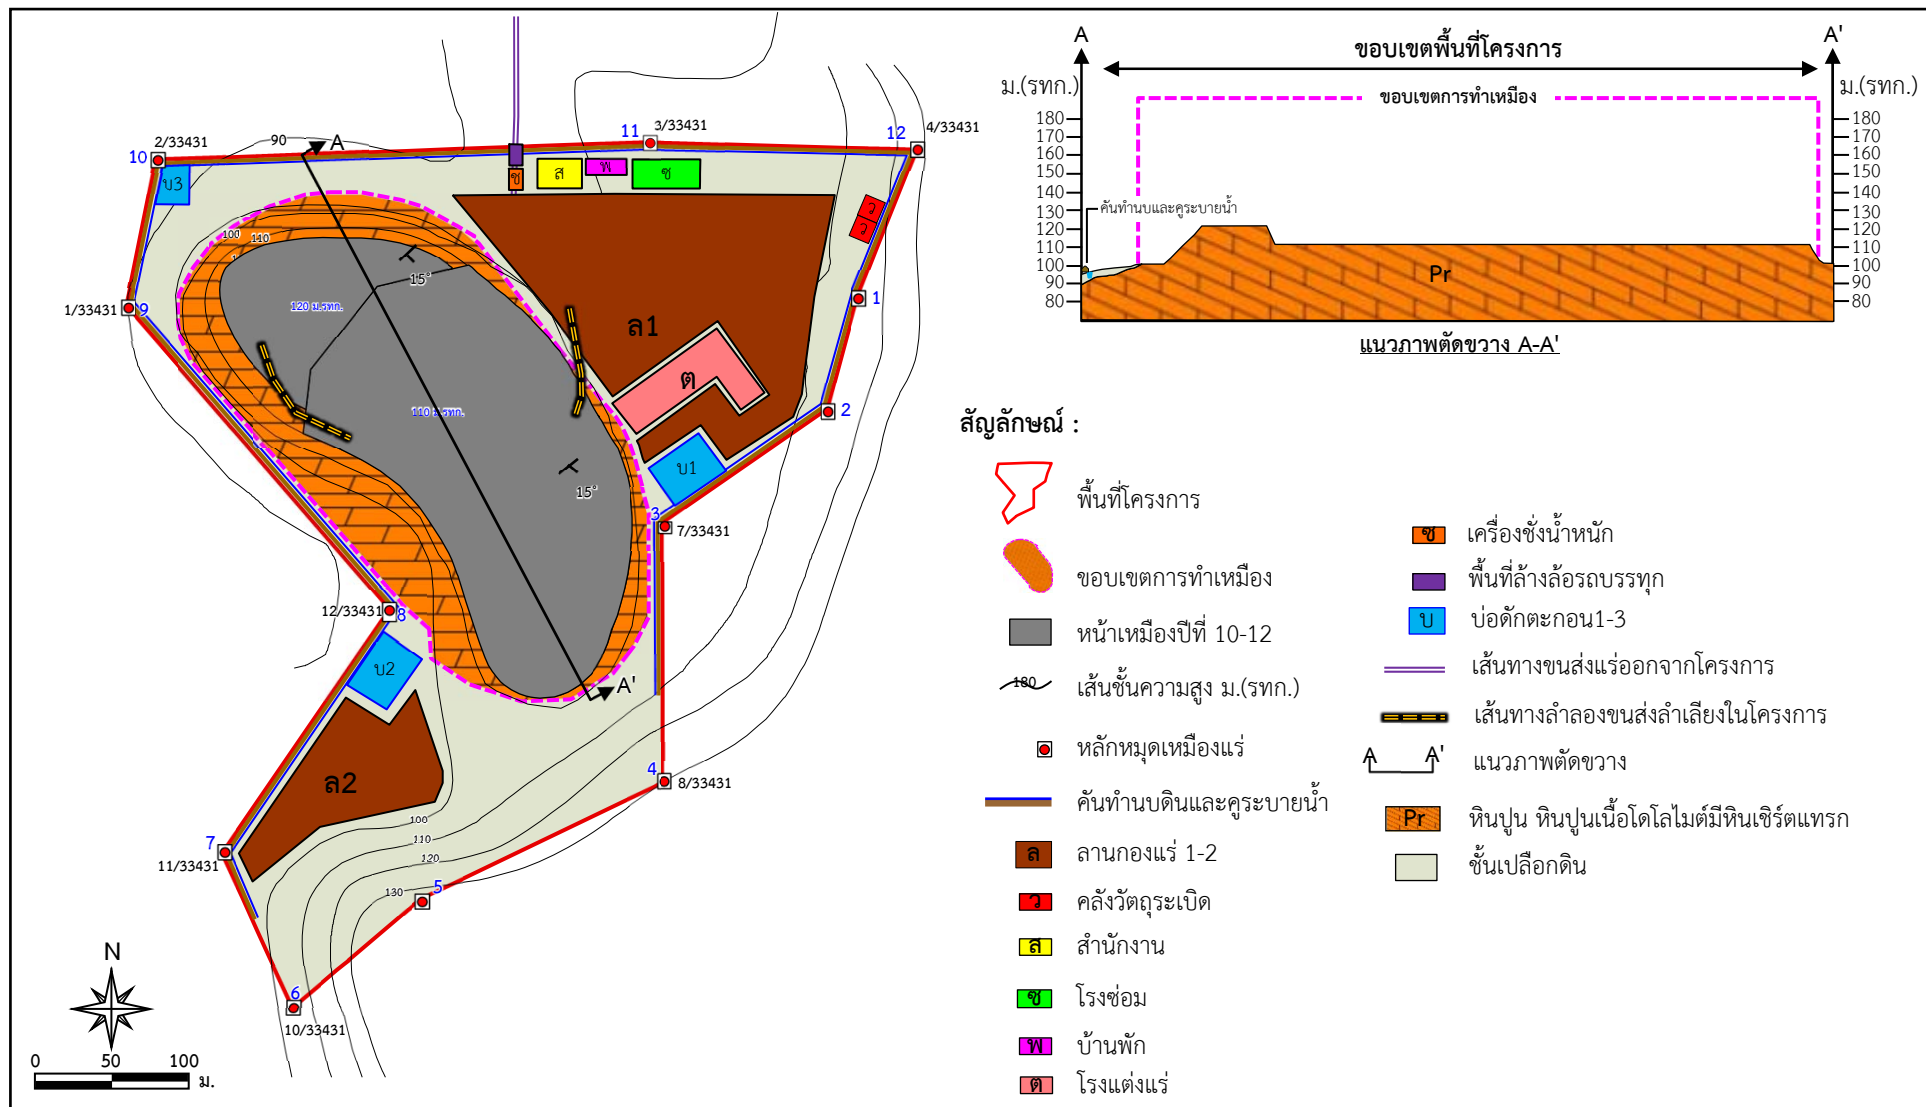
รูปที่ 5.1-8

แสดงลักษณะหน้าเหมืองและภาพตัดขวางเมื่อสิ้นสุดการทำเหมืองปีที่ 12

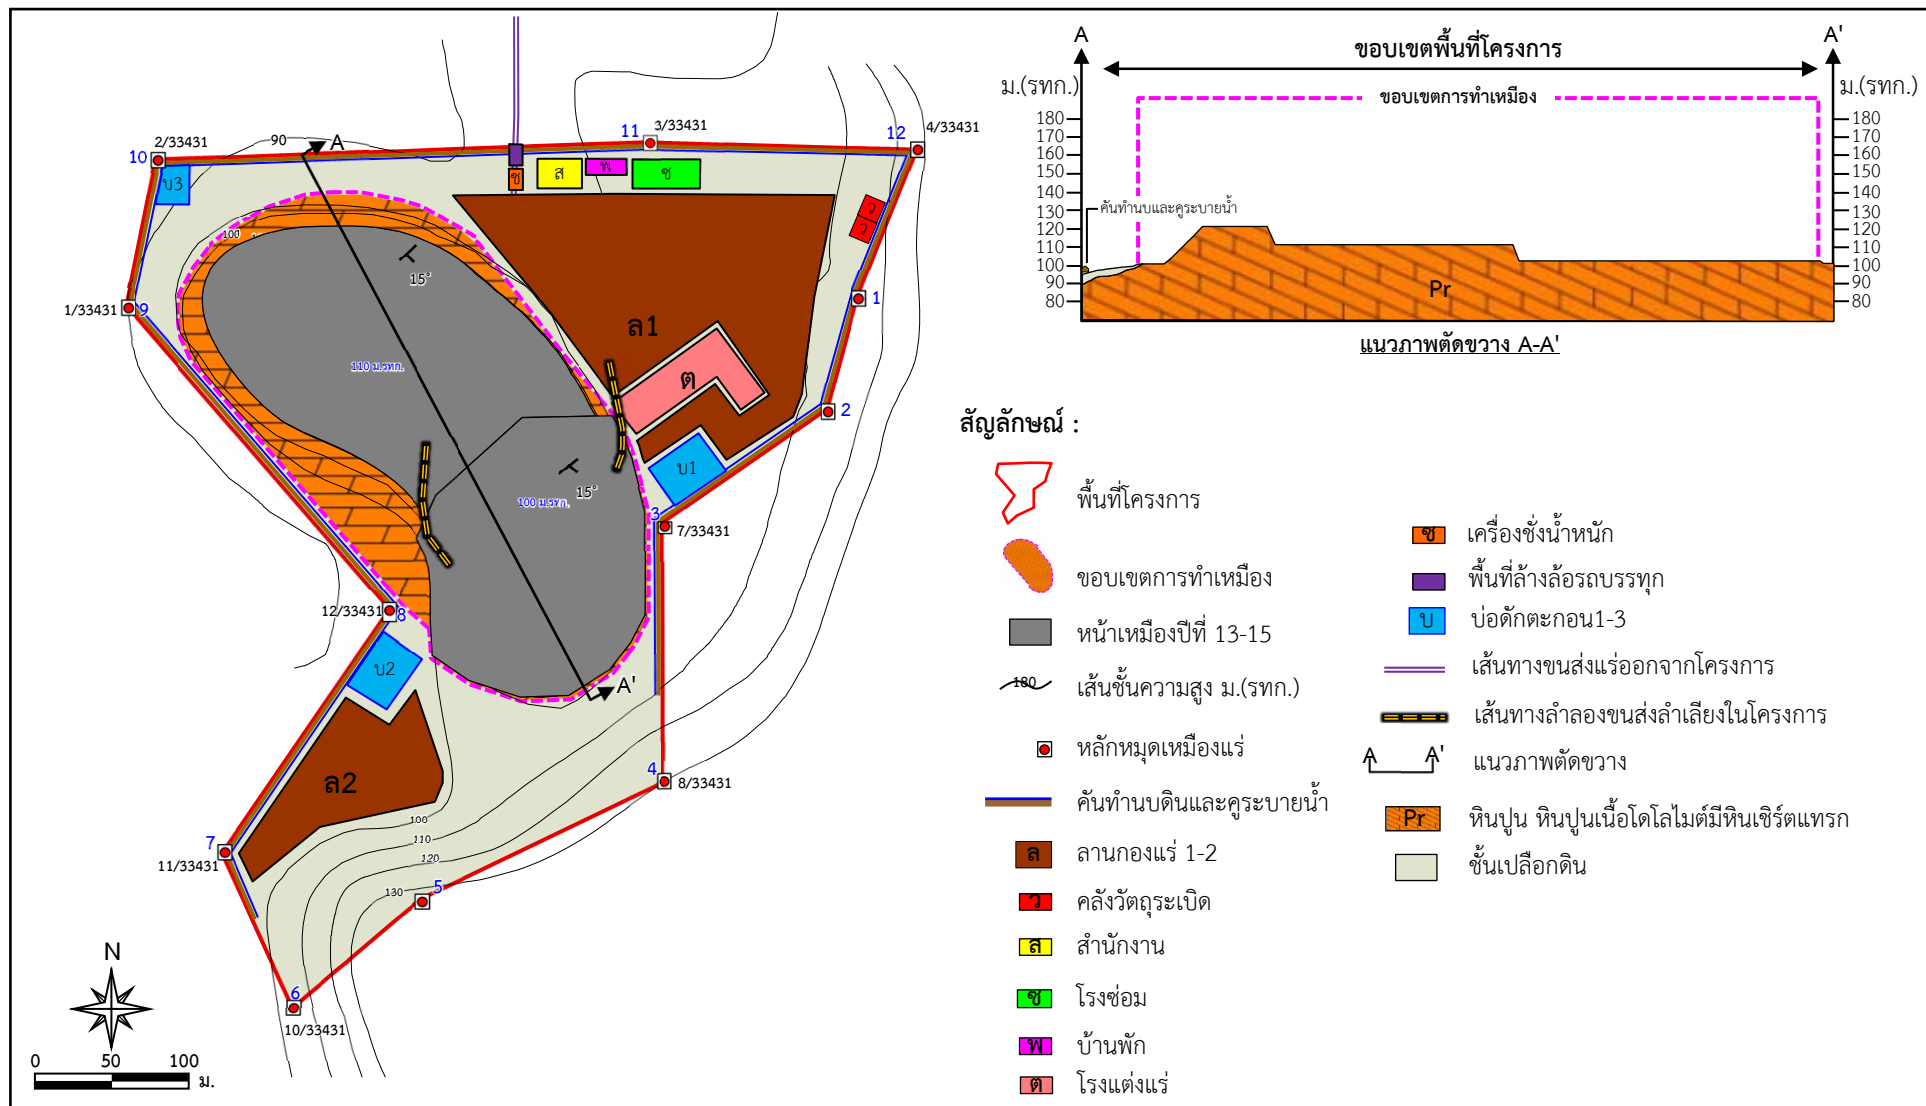
รูปที่ 5.1-9

แสดงลักษณะหน้าเหมืองและภาพตัดขวางเมื่อสิ้นสุดการทำเหมืองปีที่ 15

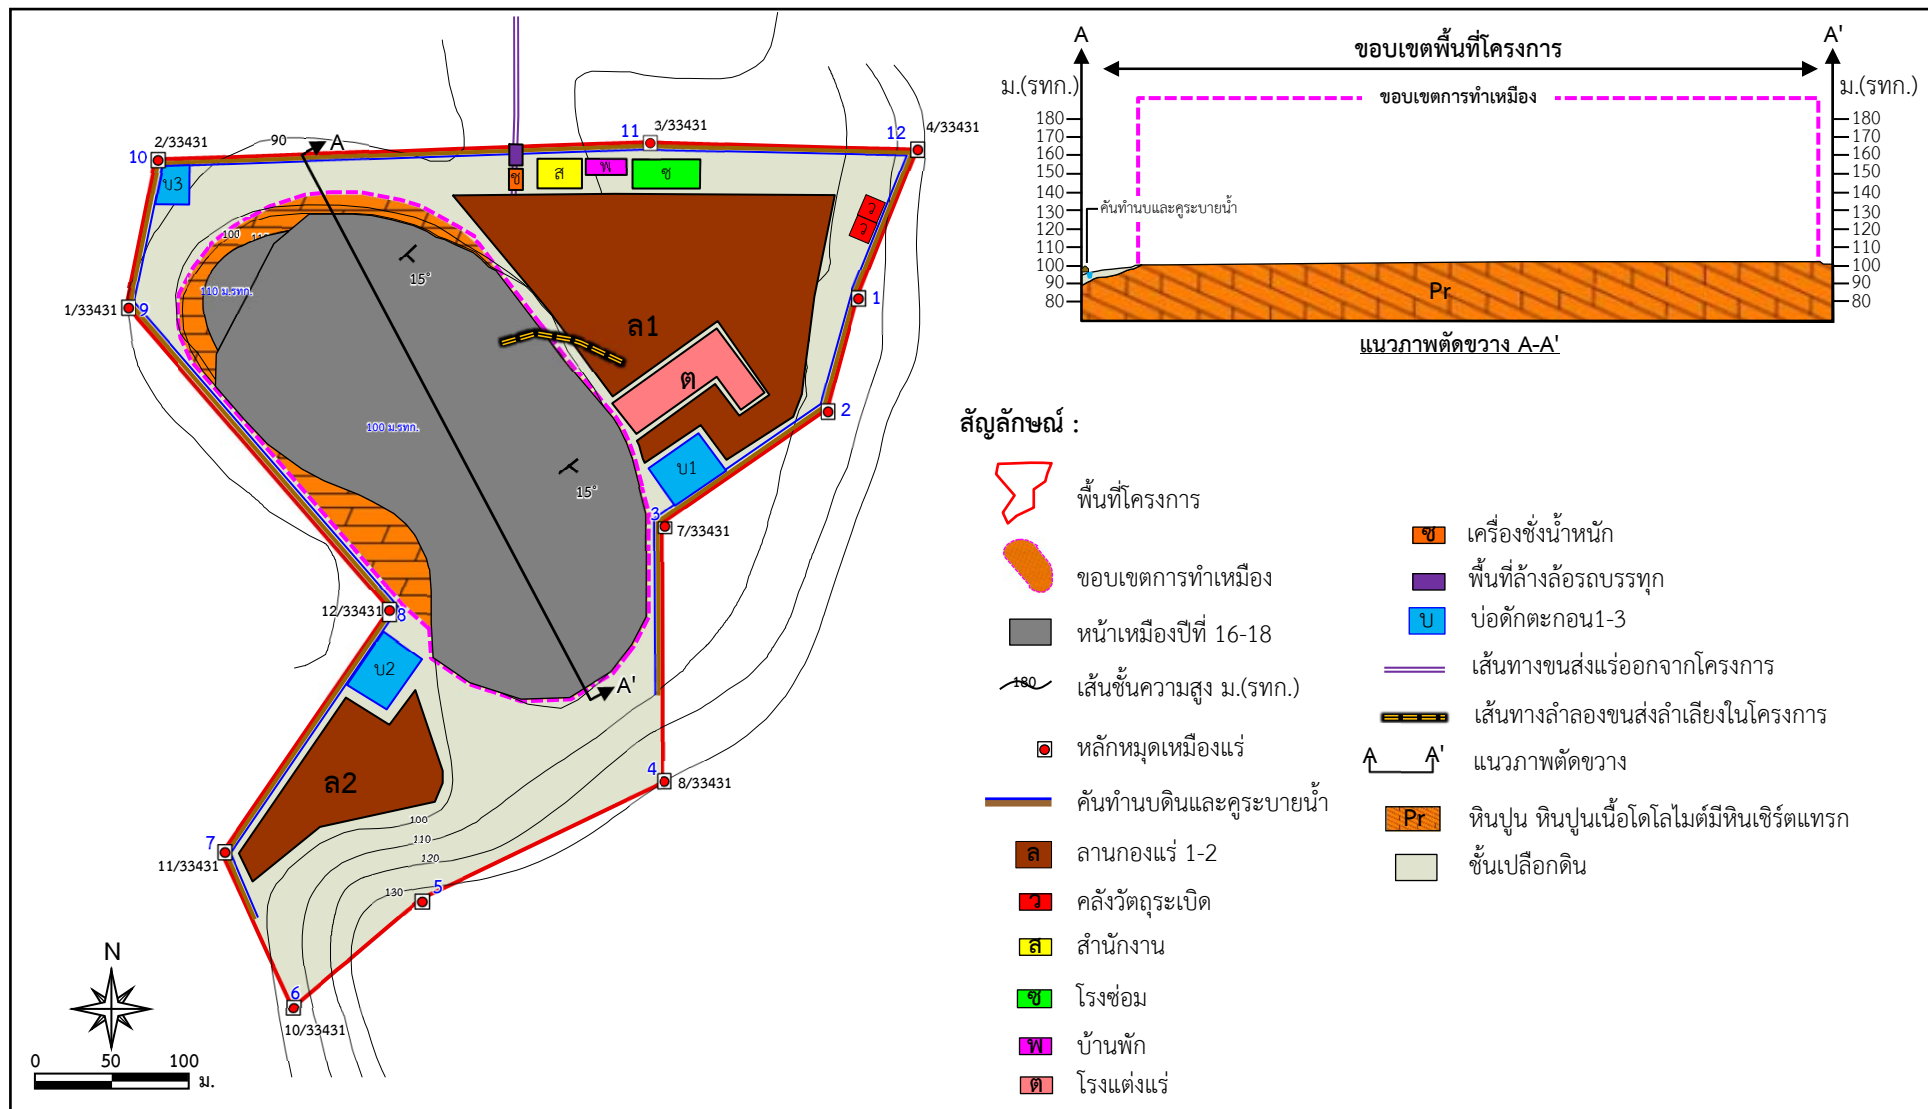
รูปที่ 5.1-10

แสดงลักษณะหน้าเหมืองและภาพตัดขวางเมื่อสิ้นสุดการทำเหมืองปีที่ 18

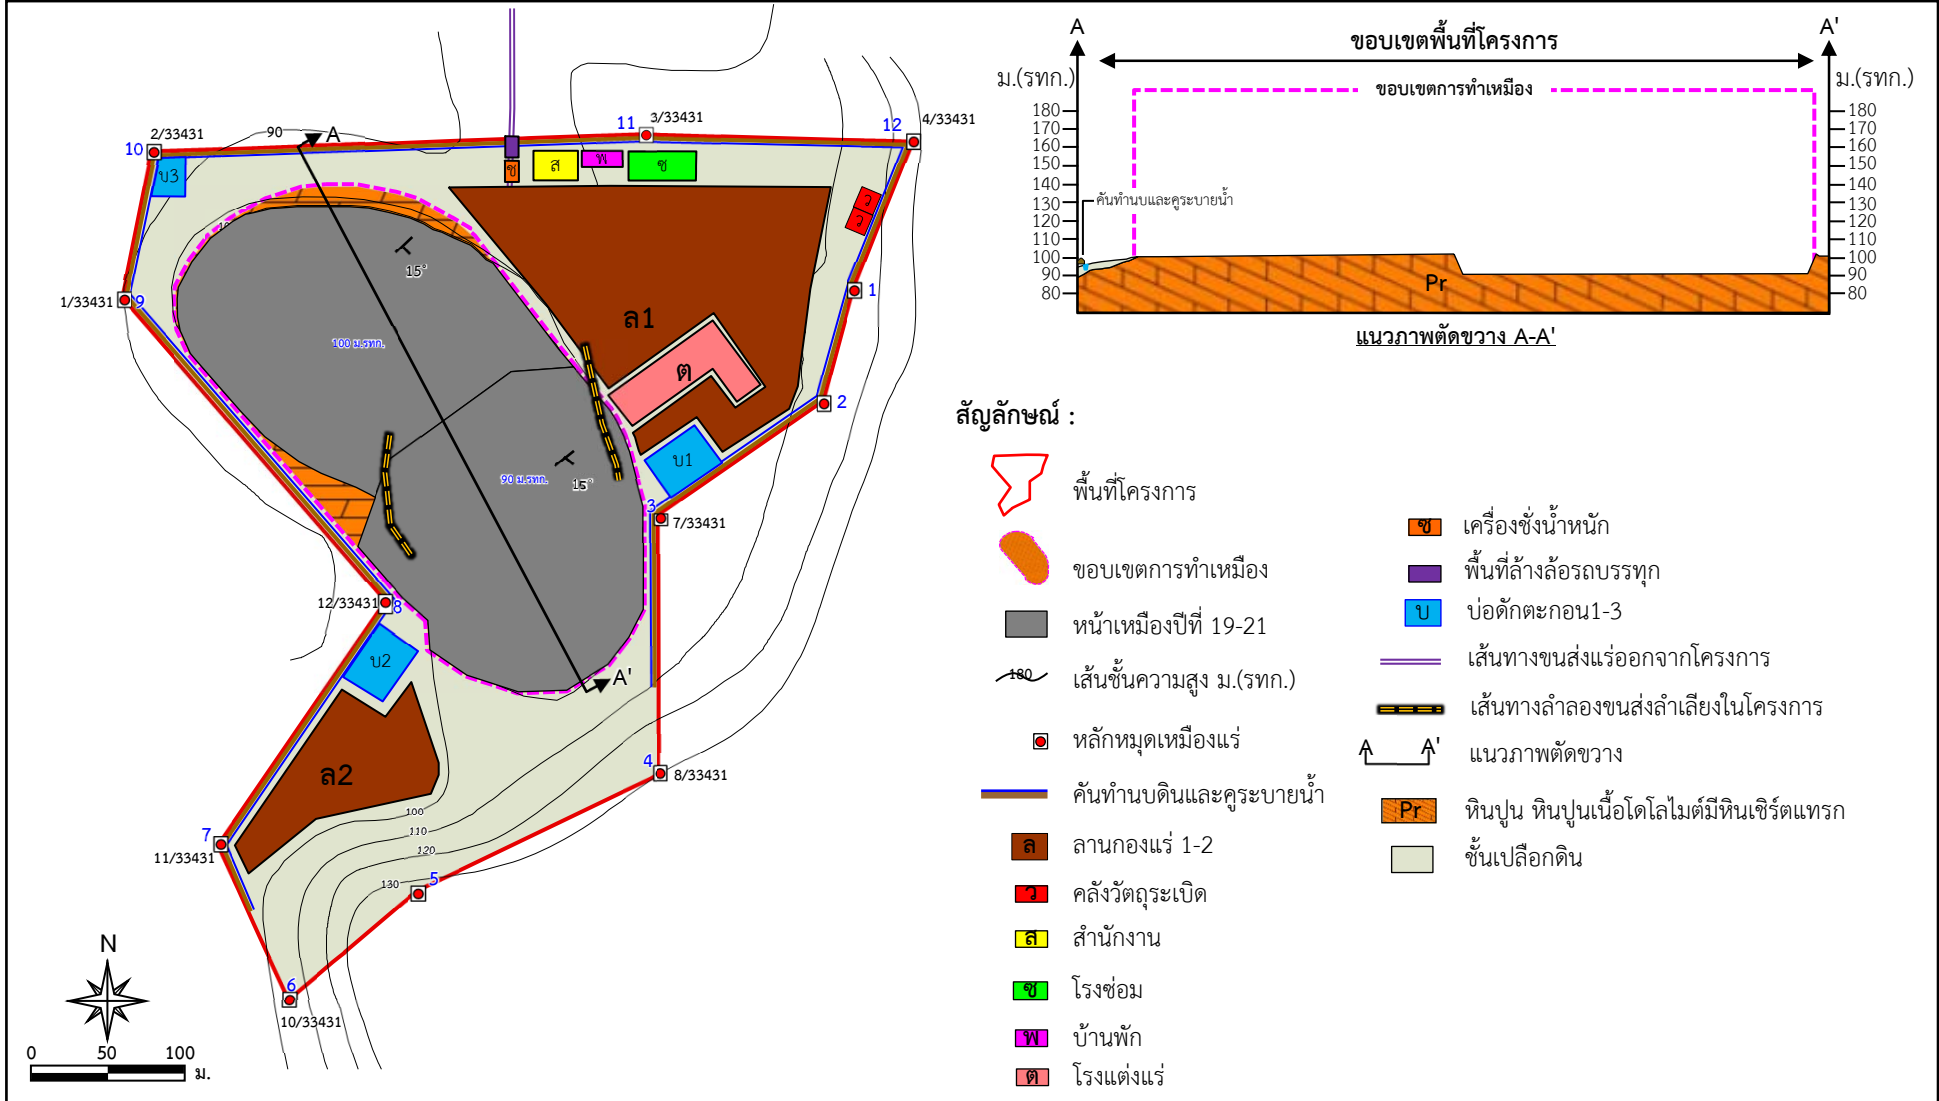
รูปที่ 5.1-11 แสดงลักษณะหน้าเหมืองและภาพตัดขวางเมื่อสิ้นสุดการทำเหมืองปีที่ 21
