บทที่ 5

**มาตรการป้องกันและแก้ไขผลกระทบสิ่งแวดล้อม
และมาตรการติดตามตรวจสอบผลกระทบสิ่งแวดล้อม**

5.1 มาตรการป้องกันและแก้ไขผลกระทบสิ่งแวดล้อมของโครงการ

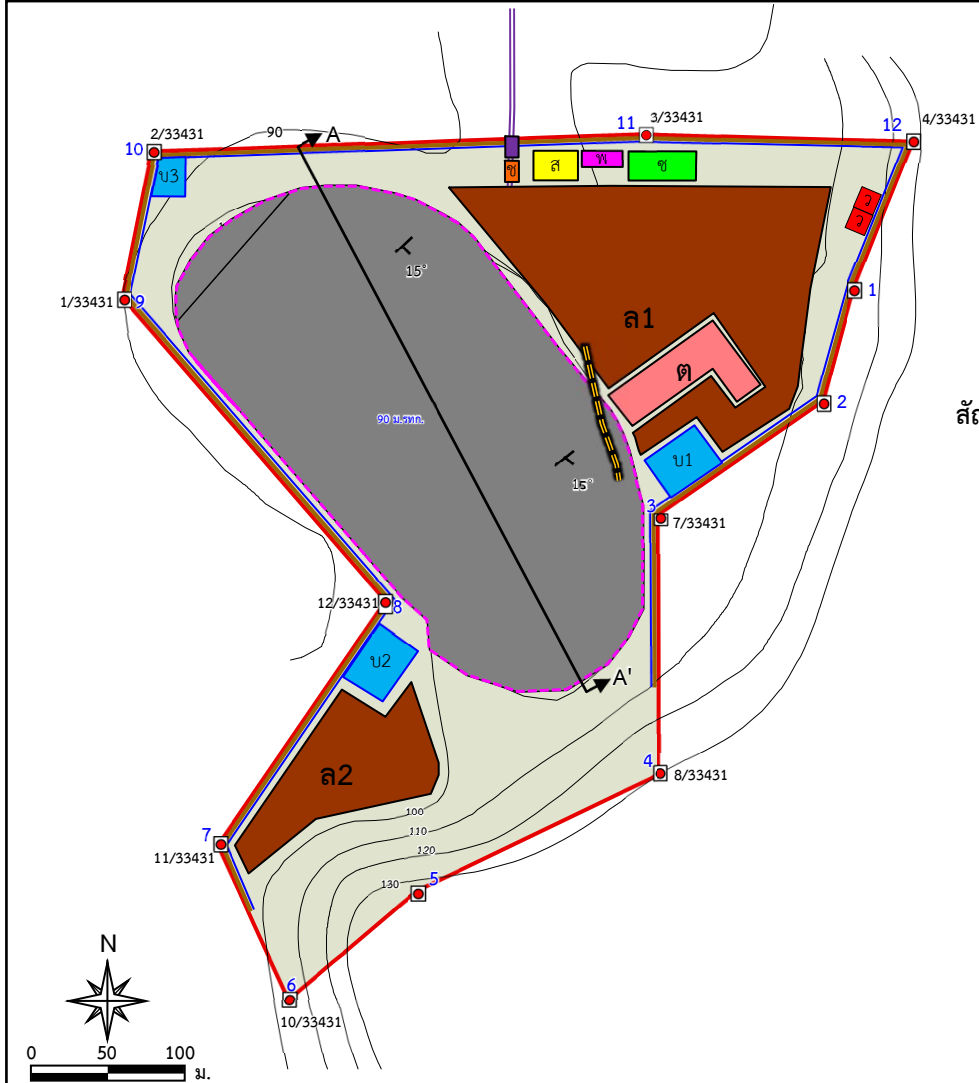
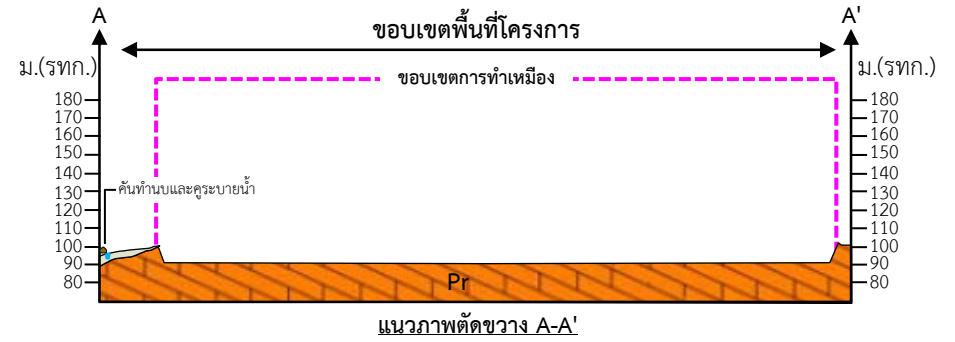
รูปที่ 5.1-12 แสดงลักษณะหน้าเหมืองและภาพตัดขวางเมื่อสิ้นสุดการทำเหมืองปีที่ 24

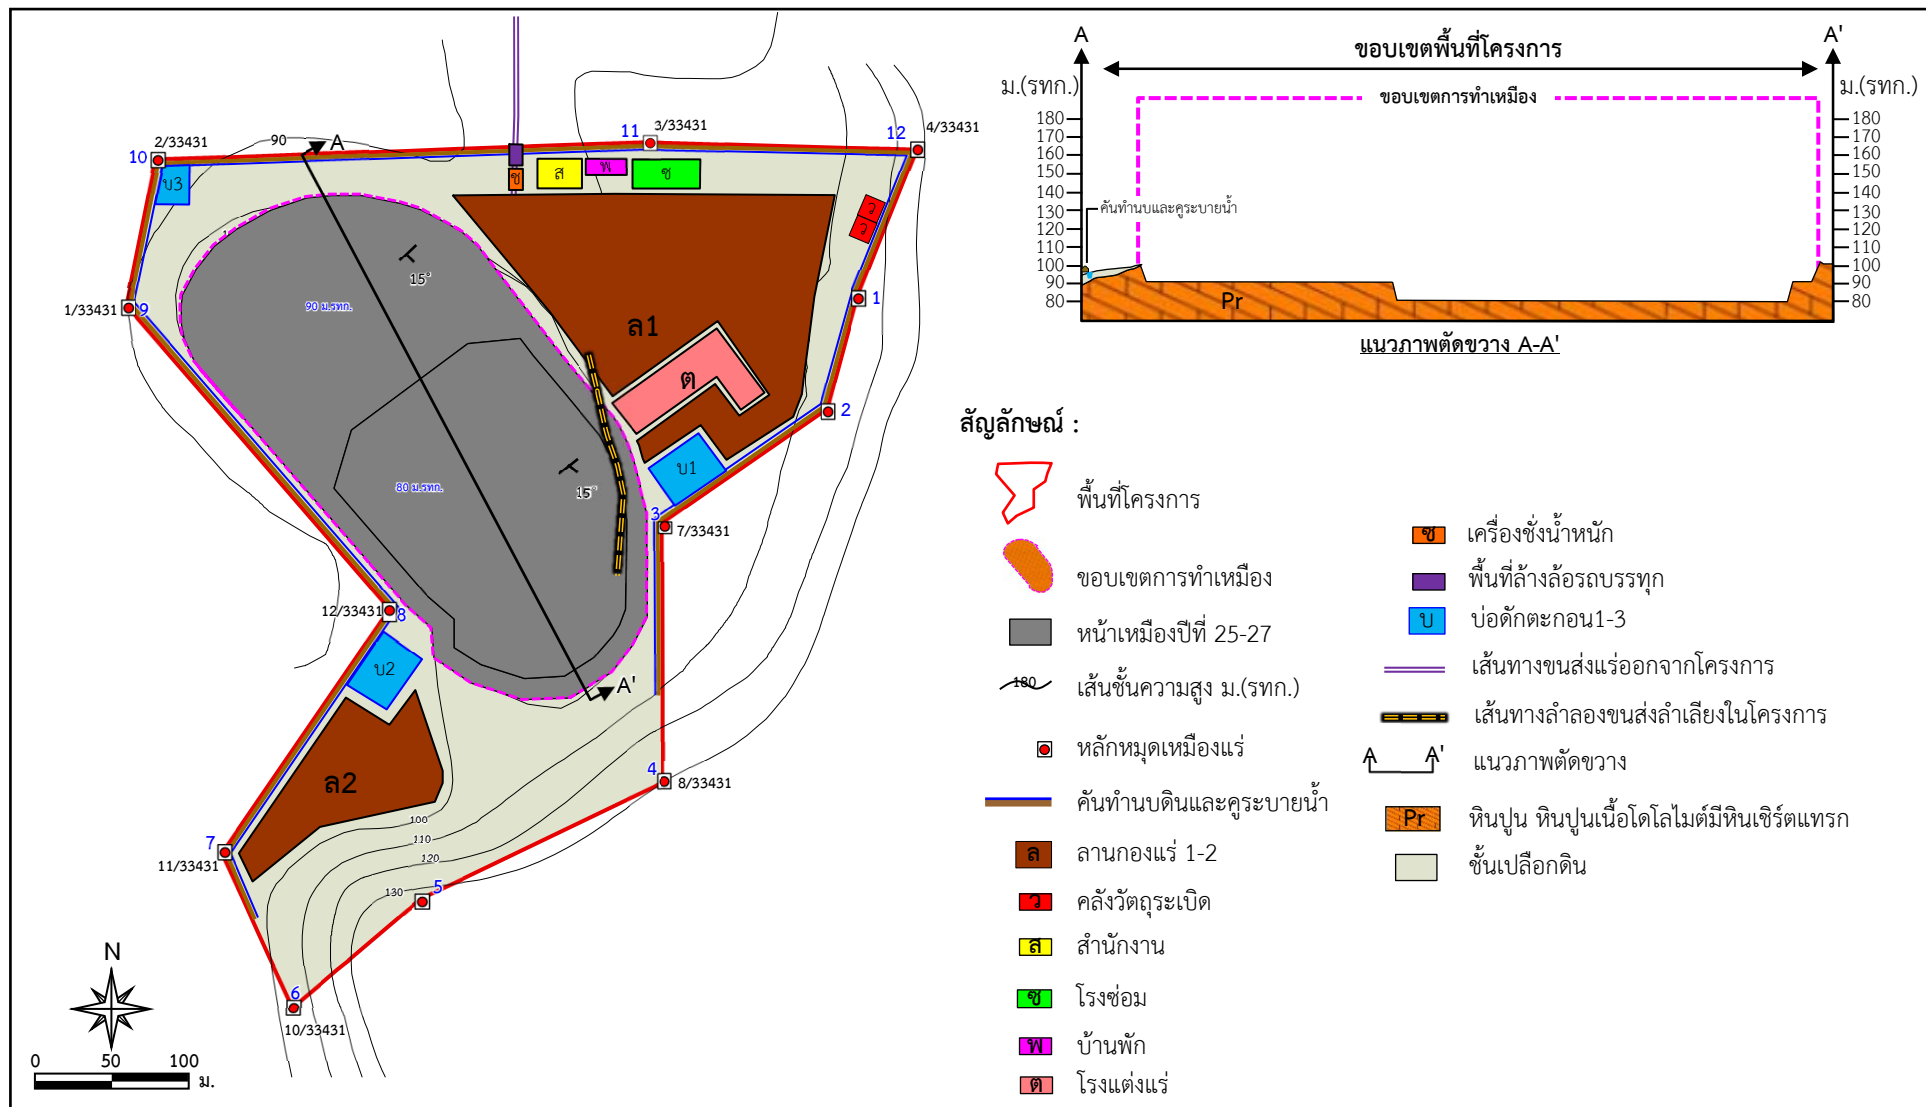
รูปที่ 5.1-13

แสดงลักษณะหน้าเหมืองและภาพตัดขวางเมื่อสิ้นสุดการทำเหมืองปีที่ 27

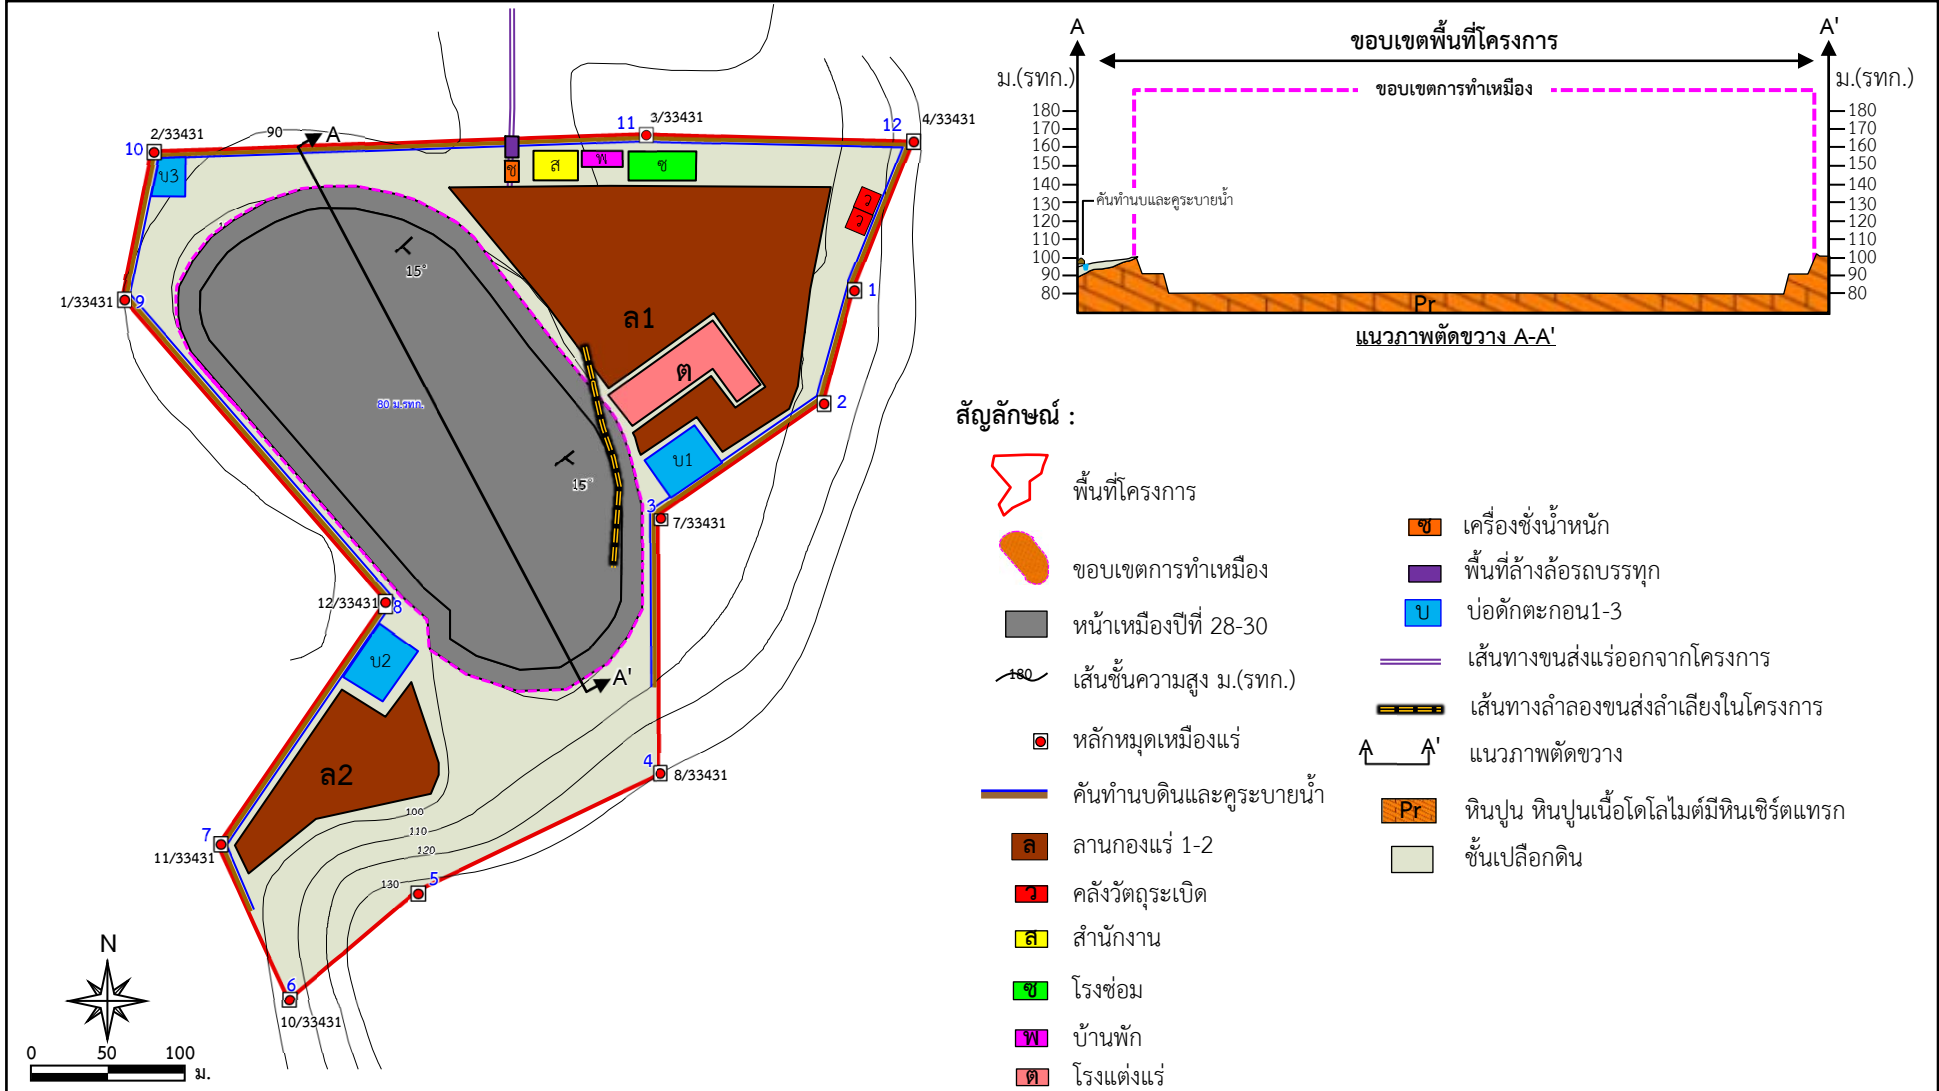
รูปที่ 5.1-14 แสดงลักษณะหน้าเหมืองและภาพตัดขวางเมื่อสิ้นสุดการทำเหมืองปีที่ 30
