บทที่ 4

การประเมินผลกระทบสิ่งแวดล้อม

The Balance

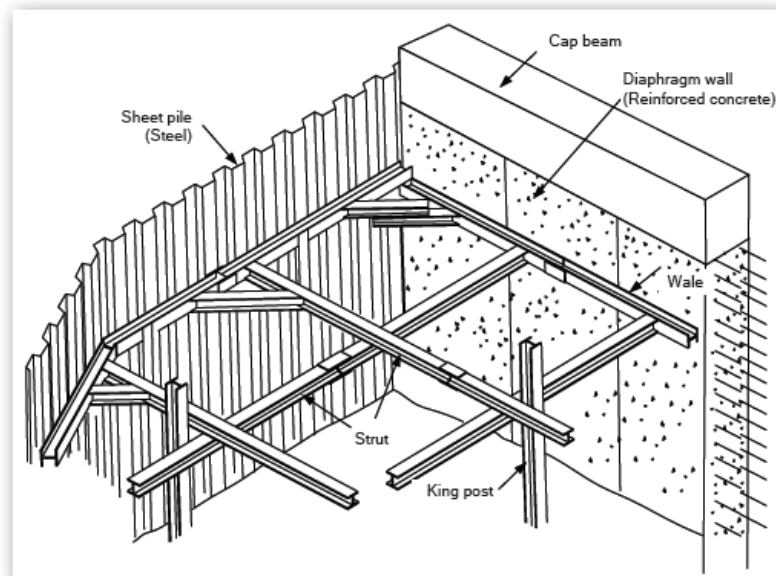
รูปที่ 4-1 โครงสร้างป้องกันดิน (Steel Sheet Pile)

อย่างไรก็ตาม บริเวณที่มีการขุดดินเพื่อวางระบบสาธารณูปโภค ถังเก็บน้ำ ถังบำบัดน้ำเสีย บ่อหน่วงน้ำ และท่อระบายน้ำ โครงการจะกำหนดให้มีการตอกเข็มพืด (Sheet Pile) และทำค้ำยันเหล็ก (steel bracing) เพื่อป้องกันดินพัง โดยโครงสร้างป้องกันดินแบบ Steel Sheet Pile เป็นระบบโครงสร้างที่สามารถป้องกันแรงดันน้ำ แรงดันดิน และแรงดันอื่นๆ ที่ทำให้เกิดการเคลื่อนตัวของสิ่งก่อสร้าง ซึ่งมีส่วนประกอบของโครงสร้าง ดังนี้

1. แผ่นเหล็กพืด (Steel Sheet Pile) เป็นแผ่นเหล็กกลอน มีความยาวตามกำหนด ใช้ตอกในแนวตั้ง สำหรับป้องกันแรงดันน้ำ และแรงดันดิน ที่กระทำตามความลึกของการขุด

2. **เหล็กค้ำยันรอบ (Wale)** เป็นส่วนของโครงสร้างที่ต้านแรงกระทำทางด้านข้างจากแผ่นเหล็กพืด (Sheet Pile) ซึ่งจะถ่ายแรงเป็นแรงกระจาย (uniform horizontal force) เข้าสู่เหล็กค้ำยันรอบ (Wale)

3. **เหล็กค้ำยัน (Strut)** เป็นส่วนโครงสร้างที่รับแรงแนวแกนที่ถ่ายจากเหล็กค้ำยันรอบ (Wale) เหล็กค้ำยัน (Strut) โดยทั่วไปจะมี 2 ชนิด คือ เหล็กค้ำยันตามแนวยาว และเหล็กค้ำยันตามแนวขวาง และแบ่งเป็นชั้นๆ ตามระดับความลึกที่กำหนด

4. **เสาเหล็กหลัก (Kingpost)** เป็นส่วนที่รับแรงจากเหล็กค้ำยัน (Strut) ในแนวดิ่งแล้วถ่ายลงสู่ดินทำหน้าที่เหมือนเสา

ขั้นตอนในการก่อสร้างโครงสร้างป้องกันดิน

5. ตอกเสาเหล็กหลัก (Kingpost) ตามตำแหน่งที่กำหนดให้ได้แนวและระดับที่ต้องการ
6. นำเหล็กค้ำยัน (Strut) และเหล็กค้ำยันรอบ (Wale) วางตามแนวที่กำหนด และทำการเชื่อมติดกับเสาเหล็กหลัก (Kingpost) และแผ่นเหล็กพืด (Sheet Pile)

7. นำคอนกรีตเต็ม (fill) ลงในรอยต่อช่องระหว่างเหล็กค้ำยัน (Strut) กับเหล็กค้ำยันรอบ (Wale) และแผ่นเหล็กพืด (Sheet Pile) กับเหล็กค้ำยันรอบ (Wale) เพื่อเสริมความแข็งแรง จุดต่อให้มากขึ้น

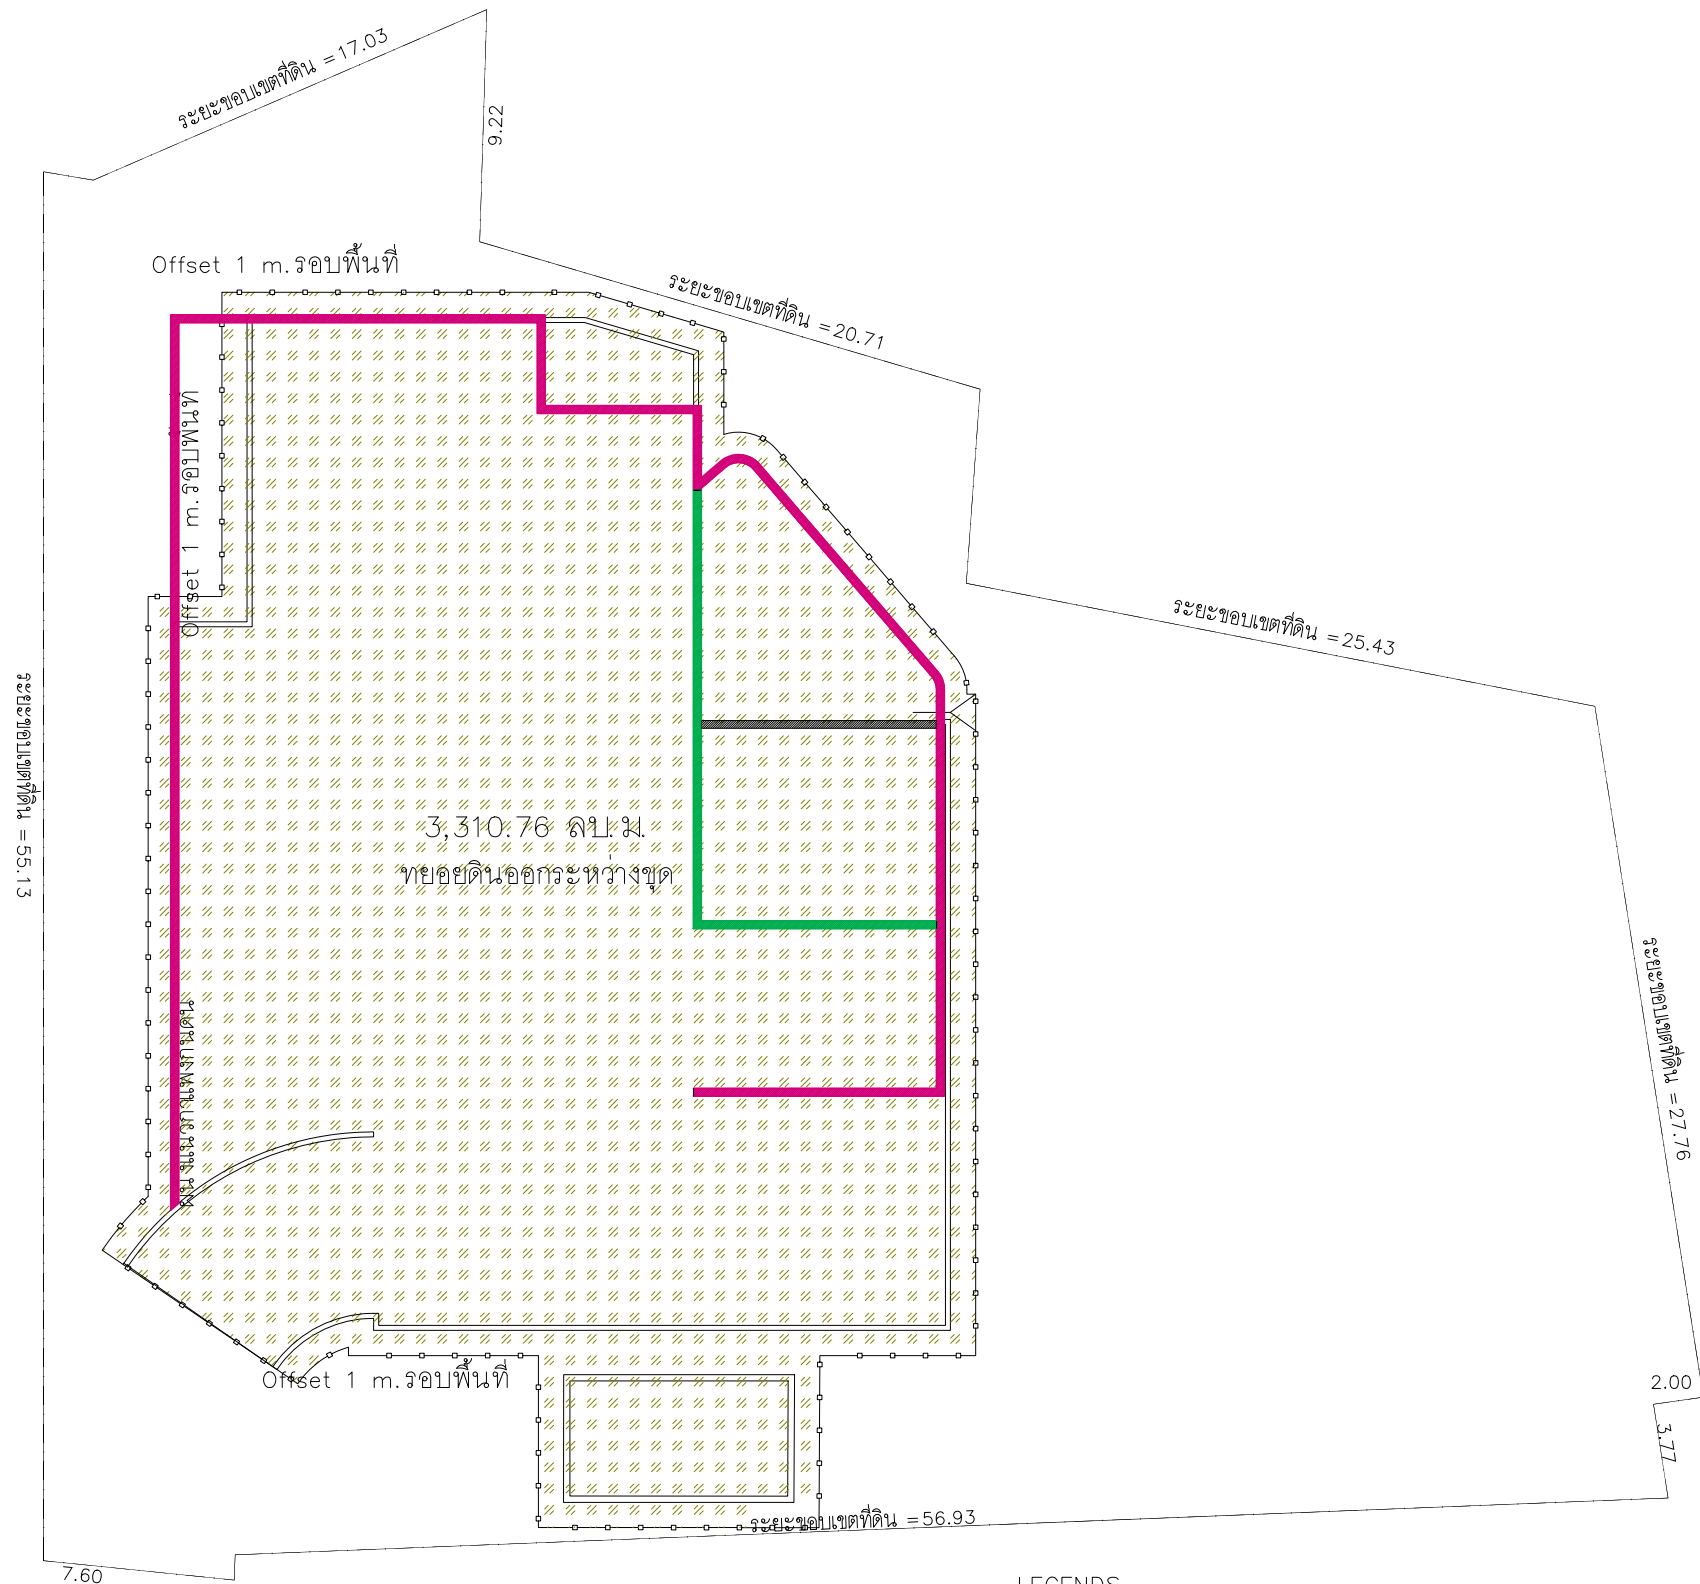
Drawing title :
แบบแสดงพื้นที่ดินขุดและแนว Sheet pile

เนื่องจากอาคาร K1 มีการขุดชั้นใต้ดิน ดังนั้นเพื่อป้องกันดินพัง โครงการจะกำหนดให้มีการตอกเข็มพืดกันดิน (Sheet Pile) ชนิด SP III ยาว 6 เมตร ที่ออกแบบตามหลักวิศวกรรมเพื่อป้องกันการพังทลายของดิน รอบชั้นใต้ดินของอาคาร K1 โดยมีการเว้นระยะห่างจากขอบเขตดินที่ขุดเป็นระยะ 1 เมตร ผังแสดงตำแหน่งการติดตั้ง Sheet Pile และโครงการจัดให้มีกำแพงกันดินที่ออกแบบตามหลักวิศวกรรมรอบพื้นที่โครงการ ขนาดความสูงของกำแพงกันดิน 2.10 เมตร บริเวณถึงเก็บน้ำ และ 2.75 เมตร บริเวณอาคาร แสดงดังรูปที่ 4-2

- PROJECT BOUNDARY
- พื้นที่งานขุด
- เข็มพืดกันดินชนิด SP III ขบเคียว, L=6 m.
- กำแพงกันดิน W1 ความสูง 2.75 เมตร
- กำแพงกันดิน W2 ความสูง 2.10 เมตร

อย่างไรก็ตาม โครงการจะวางแผนการขุดดินเป็นขั้นตอนและทำฐานรากเป็นแต่ละพื้นที่ไป ไม่ขุดดินทีเดียวพร้อมกันทั้งหมด ทั้งนี้จะมีวิศวกรผู้เชี่ยวชาญควบคุมงานตลอดช่วงเวลาก่อสร้างอาคาร ดังนั้น ผลกระทบต่อทรัพยากรดินจึงอยู่ในระดับปานกลาง

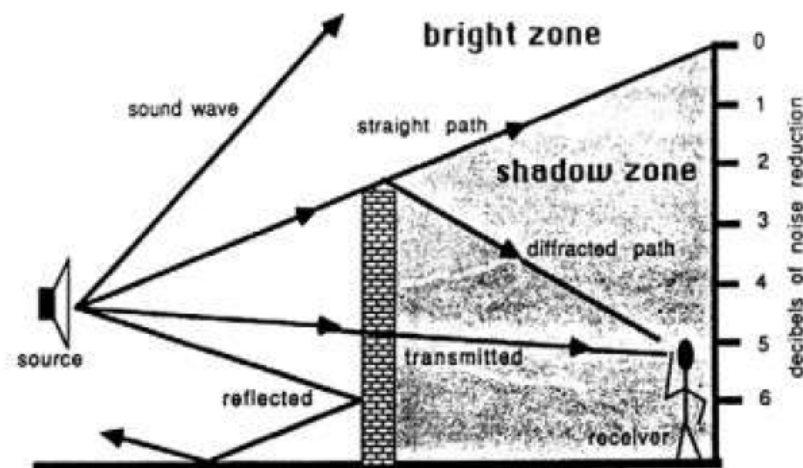
รูปที่ 4-3 ลักษณะของเสียงจากแหล่งกำเนิด

หาค่าระดับเสียงที่ลดลงจากกำแพงกันเสียง ด้วยค่า Fresnel Number หรือค่า "N" ดังนี้ (Foreman, 1990) ใช้ค่า $N > 0$

- สมการ	N	= $\frac{2\delta}{\lambda}$
เมื่อ	δ	= ผลต่างของระยะทางจากแหล่งกำเนิดเสียงถึงจุดรับเสียง อันเนื่องมาจากความสูงและความหนาของกำแพง
	λ	= ความยาวคลื่นของคลื่นเสียง (เมตร)

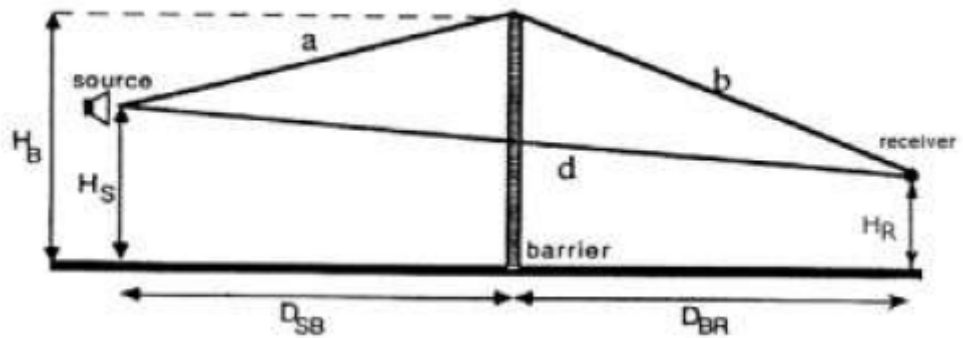
รูปที่ 4-4 ลักษณะของเสียงที่อ้อมกำแพงกันเสียง

หาเสียงเมื่อผ่านกำแพงกันเสียง และเสียงที่อ้อมผ่านกำแพงกันเสียง ดังนี้ (Foreman, 1990)

- สมการ $\delta = a + b - d$
- หาค่าระดับเสียงลดลงเนื่องจากกำแพงกันเสียง ดังนี้ (Maekawa formulas)

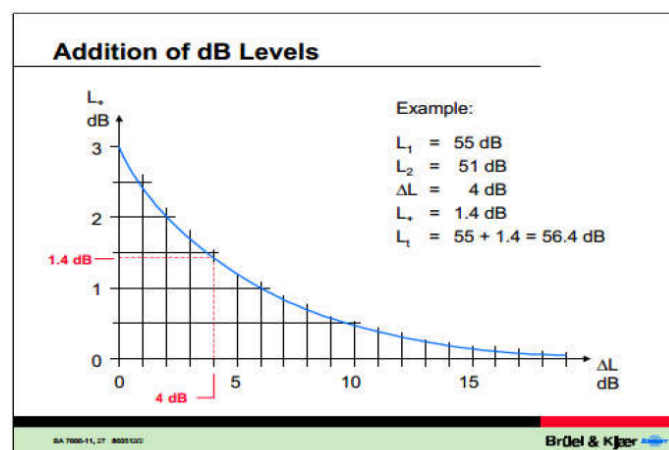
รูปที่ 4-5 กราฟแสดงค่าการรวมเสียง

การรวมระดับความเข้มเสียง จะต้องนำผลต่างของแหล่งกำเนิดเสียงทั้งสอง ($\Delta L = L_2 - L_1$) เทียบกับแกน x ของกราฟ เพื่อลากเส้นหาจุดตัดที่แกน y ซึ่งจะได้ค่าที่นำมาปรับแก้ (L_r) โดยนำค่าไป รวมกับความเข้มเสียงของแหล่งกำเนิดเสียงที่มีค่าสูง ($L_1 + L_2$) จะได้ค่าเสียงจากแหล่งกำเนิด 2 แห่ง รวมกัน (L_t)

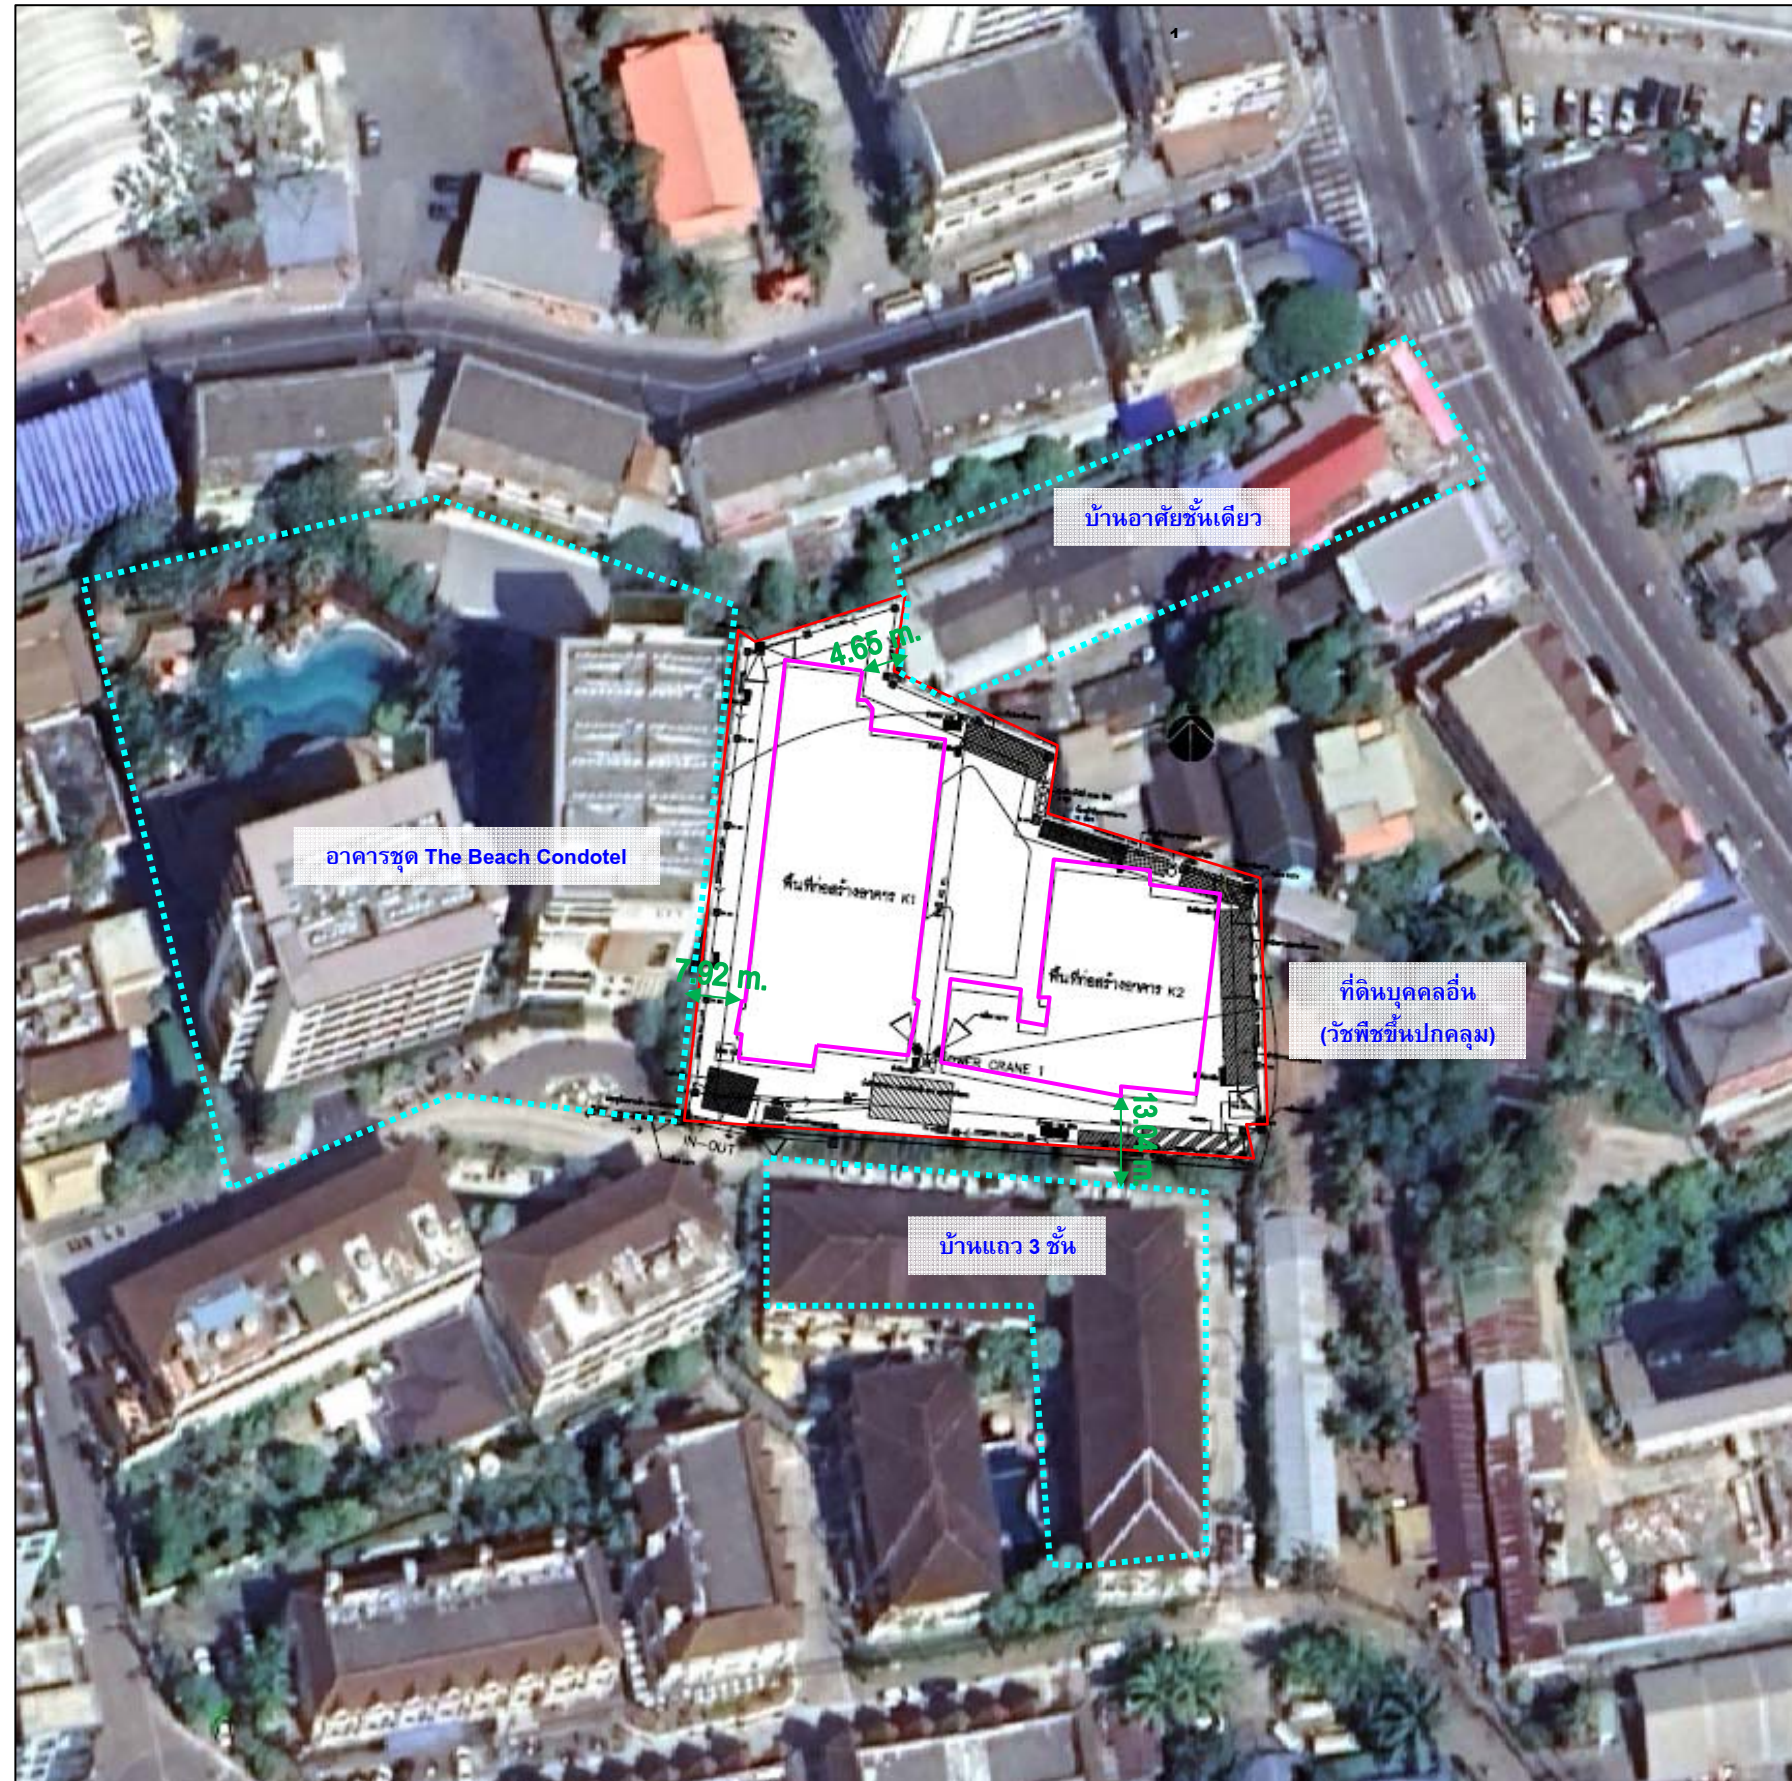
รูปที่ 4-7 แผนผังระยะห่างระหว่างอาคารของโครงการกับอาคารข้างเคียงในช่วงงานทำฐานราก งานโครงสร้าง และงานตกแต่ง (ผลกระทบด้านเสียง)

ระดับเสียงรวมต่อพื้นที่ข้างเคียง ช่วงทำฐานราก ขึ้นโครงสร้างอาคาร และงานตกแต่ง เมื่อติดตั้งกำแพงกันเสียงชั่วคราว แสดงดังตารางที่ 4-23 แผนผังระยะห่างระหว่างอาคารของโครงการกับอาคารข้างเคียงในช่วงงานทำฐานราก งานโครงสร้าง และงานตกแต่ง (ผลกระทบด้านเสียง) แสดงดังรูปที่ 4-7 ผังระยะก่อสร้างแสดงแนวกำแพงกันเสียงช่วงฐานราก แสดงดังรูปที่ 4-8 รูปตัดแสดงผนังกันเสียง แสดงดังรูปที่ 4-9 ถึงรูปที่ 4-11 การติดตั้งกำแพงกันเสียง แสดงดังรูปที่ 4-12 ตารางแสดงการคำนวณระดับเสียงที่เกิดขึ้นจากกิจกรรมงานก่อสร้างโครงการ เมื่อผ่านกำแพงกันเสียง และเสียงรบกวน ช่วงทำฐานราก งานขึ้นโครงสร้าง และงานตกแต่ง แสดงในภาคผนวก ง-9

- แนวเขตที่ดินโครงการ
- ขอบเขตอาคาร
- แนวอาคารข้างเคียง
- ↔ ระยะห่างอาคารที่ก่อสร้างกับข้างเคียงแต่ละด้านที่ใกล้ที่สุด

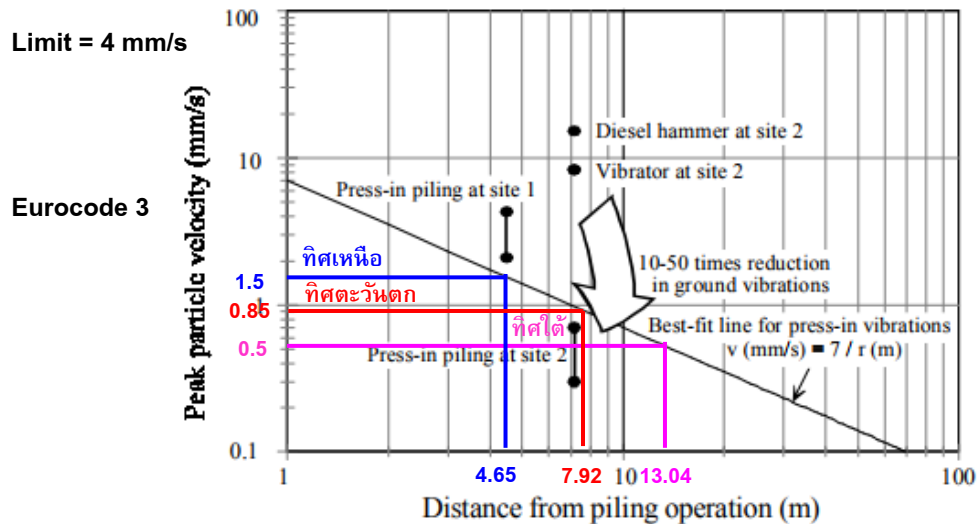
รูปที่ 4-13 กราฟแสดงค่าระดับความสั่นสะเทือนที่เกิดขึ้นจากการกดเสาเข็มระบบ Jack-in Pile

(1) งานฐานรากอาคารของโครงการอาจก่อให้เกิดผลกระทบต่อพื้นที่ข้างเคียง เพื่อเป็นการลดผลกระทบที่อาจจะเกิดขึ้น วิธีการติดตั้งเสาเข็มของโครงการใช้ระบบ Jack-in Pile เป็นการกดเข็มโดยใช้เครื่องกดเข็ม Hydraulic Static Pile Driver ซึ่งเครื่องจักรดังกล่าว สามารถกดเข็มจนได้ค่าการรับแรงตามที่กำหนดและไม่มีเรื่องรบกวนและไม่เกิดแรงสั่นสะเทือนในขณะทำงาน โดยใช้ข้อมูลอ้างอิงจาก : Proceedings of the International Deep Foundations Congress. Orlando, USA. ASCE Special Publication 116 pp 363-371

ซึ่งระดับความสั่นสะเทือนที่เกิดขึ้นด้านทิศเหนือ ทิศใต้ และทิศตะวันตกของโครงการมีค่าไม่เกิน 4 มิลลิเมตร/วินาที ตามมาตรฐานตาม Eurocode 3 และเป็นไปตามประกาศคณะกรรมการสิ่งแวดล้อมแห่งชาติ ฉบับที่ 37 (พ.ศ.2553) เรื่องกำหนดมาตรฐานความสั่นสะเทือนเพื่อป้องกันผลกระทบต่ออาคาร พบว่า อาคารโครงการเข้าข่ายเป็นอาคารประเภทที่ 2 กำหนดให้มีค่าความเร็วอนุภาคสูงสุดจากการทำฐานรากหรือชั้นล่างของอาคารไม่เกิน 5 มิลลิเมตร/วินาที เมื่อนำไปเปรียบเทียบกับความเร็วอนุภาคสูงสุดที่จูงรับคลื่นสั่นสะเทือนใกล้เคียงพื้นที่โครงการ พบว่า ไม่เกิน 2

มิลลิเมตร/วินาที นั่นคือ ไม่ถึงระดับที่สูงขึ้นของความสั่นสะเทือนจะส่งผลต่อการทำลาย หรือสร้างความเสียหายต่อโบราณสถาน เมื่อเทียบกับมาตรฐาน DIN 4150 (1986) พบว่า ไม่เกิน 2 มิลลิเมตร/วินาที นั่นคือ ไม่มีอันตรายแม้แต่สิ่งปลูกสร้างที่เก่าแก่ (Ancient Building) และเมื่อเทียบกับมาตรฐานความสั่นสะเทือนตามประกาศคณะกรรมการสิ่งแวดล้อมแห่งชาติฉบับที่ 37 (พ.ศ. 2533) พบว่า มีค่าไม่เกิน 5 มิลลิเมตร/วินาที นั่นคือไม่เกินมาตรฐาน แสดงดังรูปที่ 4-13

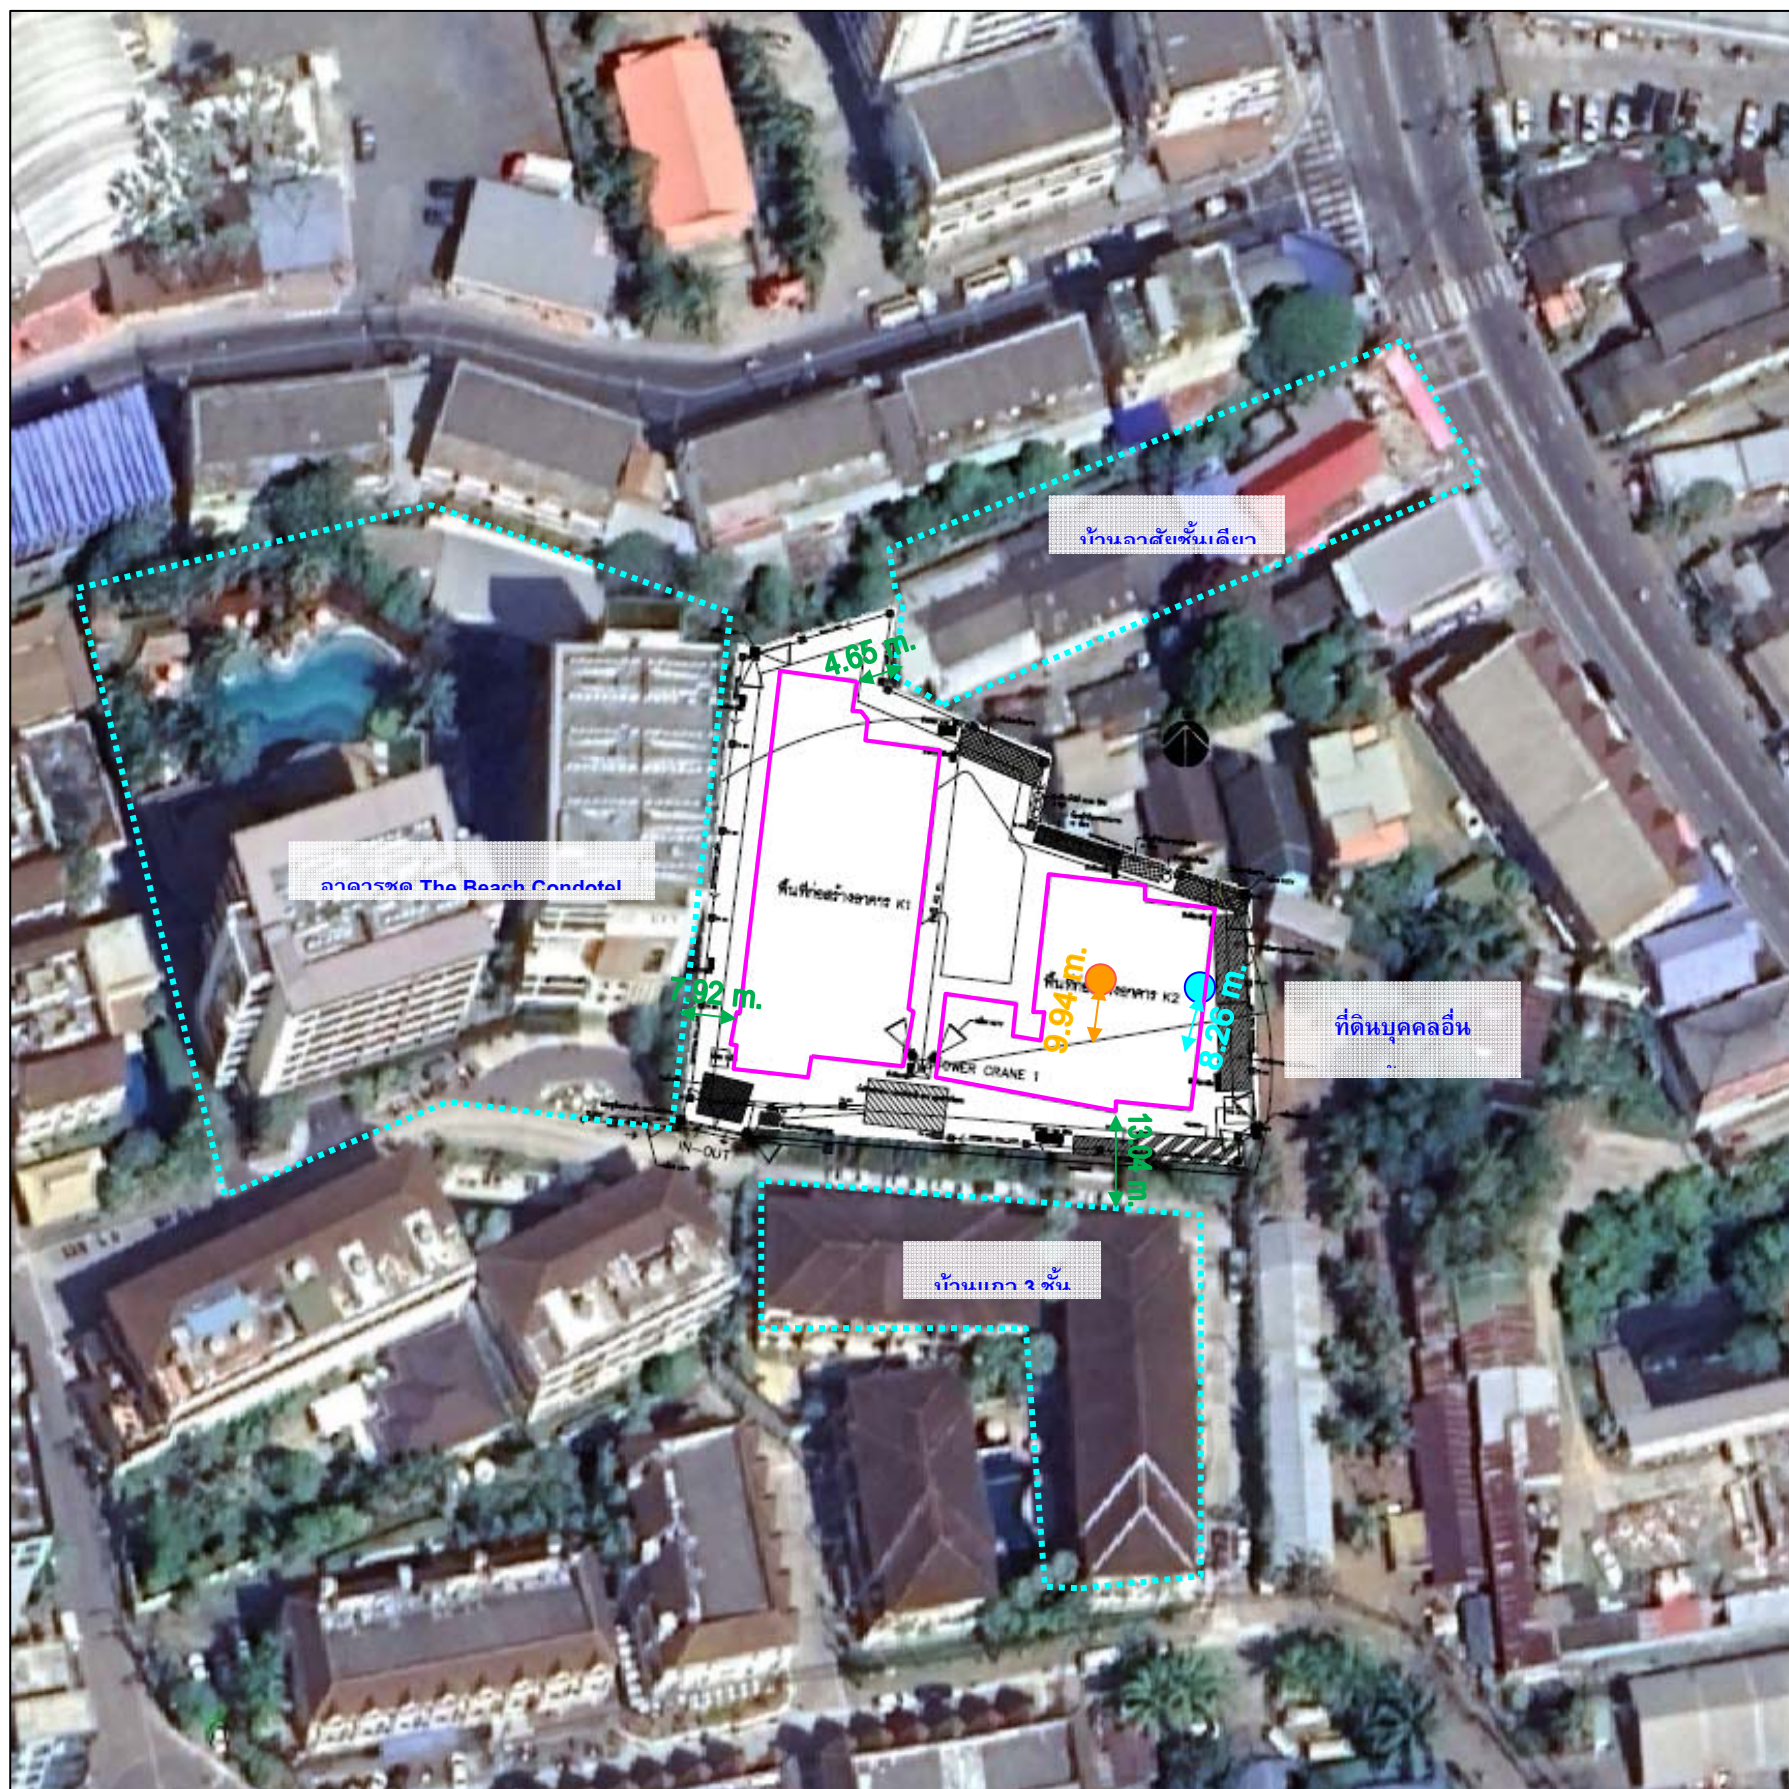
แผนผังระยะห่างเครื่องจักรกับผู้ที่ได้รับผลกระทบ แสดงดังรูปที่ 4-13

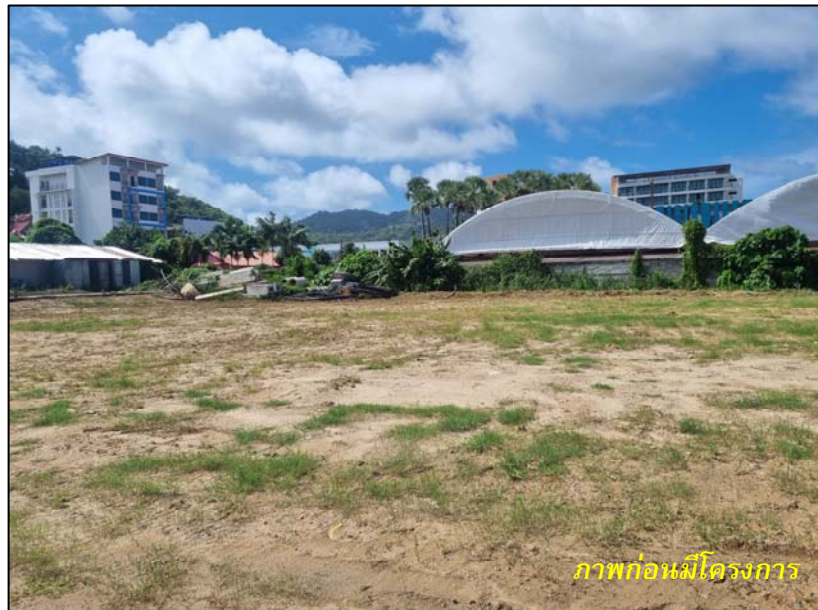
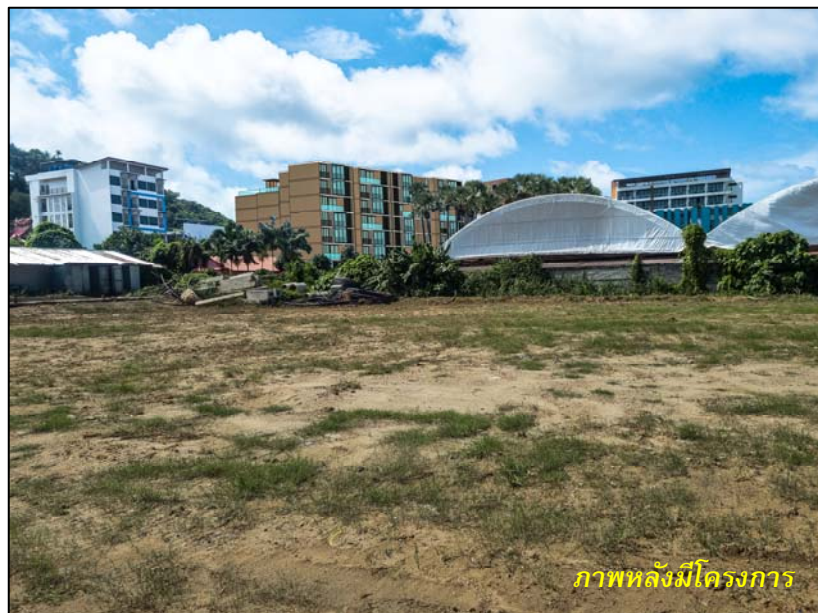
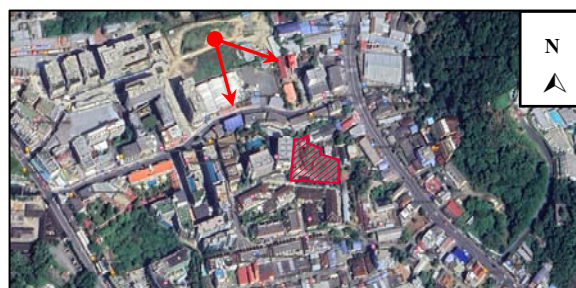
รูปที่ 4-20 ภาพเชิงซ้อนเปรียบเทียบก่อนและหลังมีโครงการ มุมมองด้านทิศตะวันตกเฉียงเหนือ

โครงการอาคารชุด เดอะ บาลานซ์ เป็นโครงการประกอบกิจการประเภทอาคารชุด จำนวน 94 ห้องชุด โดยเป็นห้องชุดเพื่ออยู่อาศัยทั้งหมด ภายในโครงการประกอบด้วยอาคารทั้งสิ้น จำนวน 2 อาคาร ได้แก่ อาคาร ค.ส.ล. สูง 7 ชั้น มีชั้นใต้ดิน 1 ชั้น จำนวน 1 อาคาร และอาคาร ค.ส.ล. สูง 7 ชั้น ดาดฟ้า จำนวน 1 อาคาร ภาพเชิงซ้อนเปรียบเทียบก่อนและหลังมีโครงการ แสดงดังรูปที่ 4-20 ถึงรูปที่ 4-22

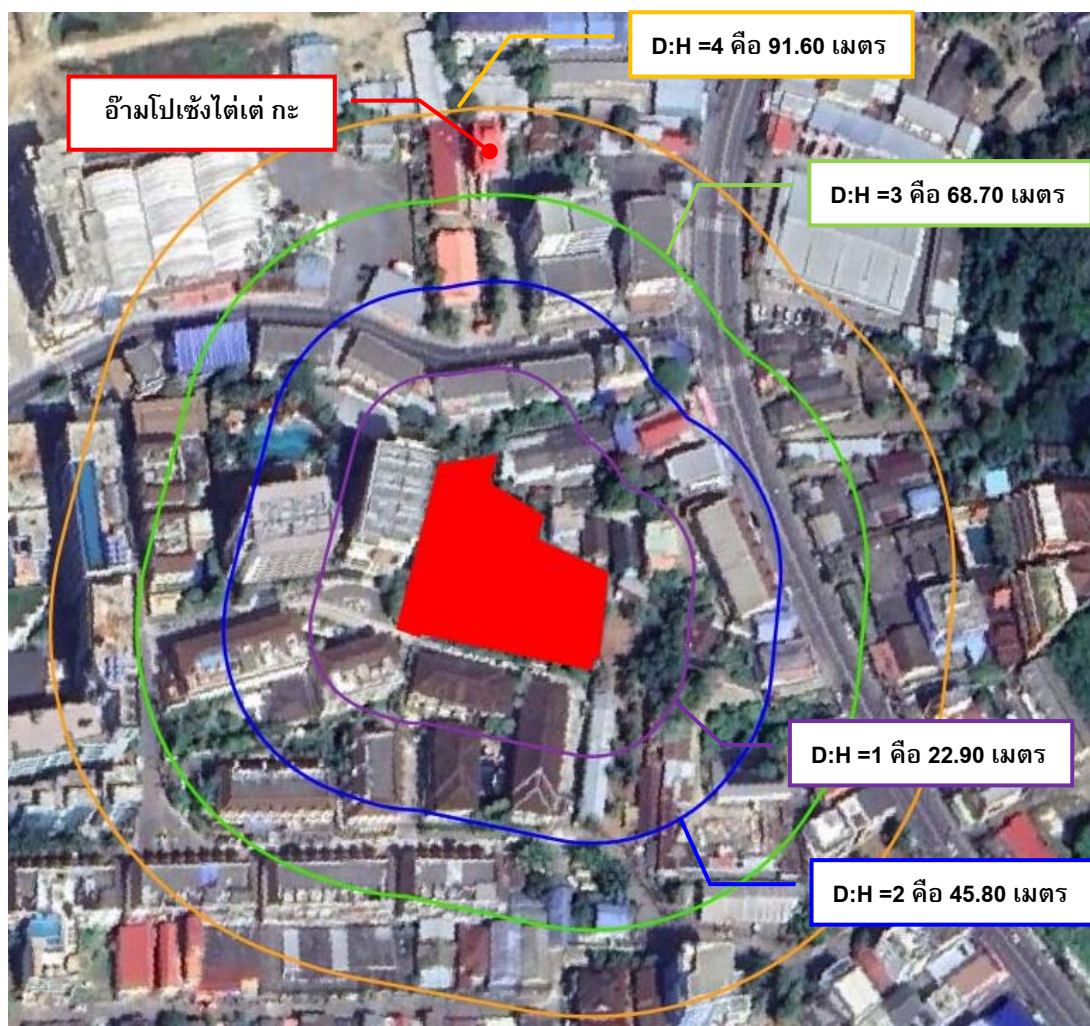
การกำหนดจุดควบคุมการมอง (Visual Control Point) คือ จุดมองที่คาดว่าจะมีผลกระทบทางสายต่าอย่างมีนัยสำคัญ และจุดควบคุมการมองวิกฤต (Critical Visual Control Point) คือ จุดมองที่คาดว่าจะมีผลกระทบทางสายต่าอย่างมีนัยสำคัญยิ่ง โดยเครื่องมือที่ช่วยในการกำหนด คือ การนำค่า D : H (ระยะห่างระหว่างอาคารกับผู้สังเกต : ความสูงอาคาร) โดยอาคารของโครงการมีจำนวนชั้นสูงสุดอยู่ที่ 7 ชั้น มีชั้นใต้ดิน 1 ชั้น มีความสูง 22.90 เมตร มีระยะ D : H เท่ากับ 1 คือ 22.90 เมตร, ระยะ D : H = 2 คือ 45.80 เมตร, ระยะ D : H = 3 คือ 68.70 เมตร และระยะ D : H = 4 คือ 91.60 เมตร โดยพบว่าพื้นที่อ่อนไหว ได้แก่ อำมโปเซ้งใต้เต้ กะตะ อยู่ในระยะจากการกำหนดจุดควบคุมการมอง และจุดควบคุมการมองวิกฤตนี้โดยอยู่ในระยะ D : H = 4 คือ 91.60 เมตร ซึ่งระยะดังกล่าวจะเห็นอาคารเด่นอยู่ในพื้นภาพ ทำให้เกิดความรู้สึกถูกปิดล้อมลดลง โดยไม่มีการบดบังทิวทัศน์ที่สวยงามหรือเกิดการแปลกแยกทำให้สูญเสียบุรณภาพบดบังสถานที่สำคัญ เปลี่ยนแปลงหรือทำลายเส้นขอบฟ้าตามธรรมชาติหรือทำให้ฉากหลังเปลี่ยนแปลงไปแต่อย่างใด ดังนั้น โครงการจึงแสดงภาพเชิงซ้อนเปรียบเทียบมุมมองจากอำมโปเซ้งใต้เต้ กะตะ ไปยังพื้นที่โครงการ ดังรูปที่ 4-24 โดยพบว่า มองไม่เห็นอาคารของโครงการเนื่องจากมีต้นไม้บดบัง

รูปที่ 4-23 ภาพแสดงตำแหน่งการกำหนดจุดควบคุมการมอง และจุดควบคุมการมองวิกฤต
ที่มา : การสำรวจภาคสนาม, ตุลาคม 2566

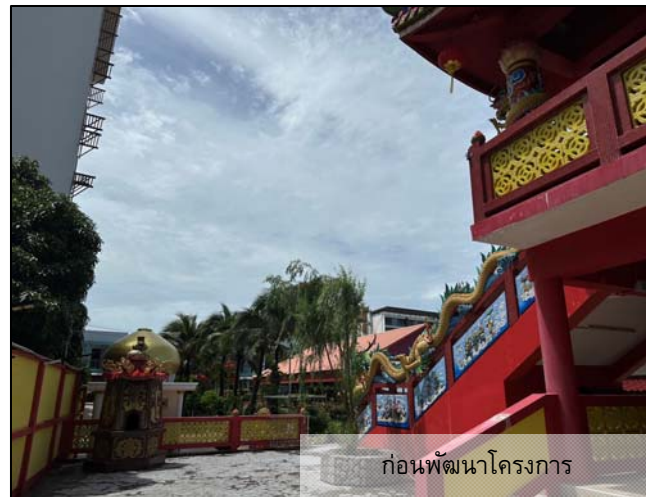
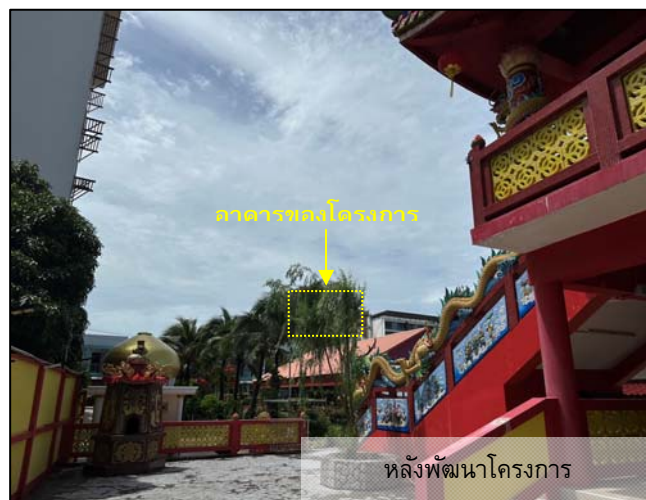
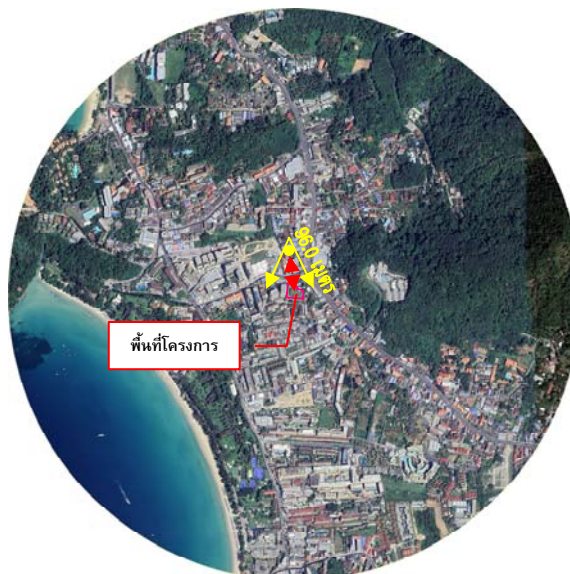
รูปที่ 4-24 ภาพเชิงซ้อนเปรียบเทียบก่อนและหลังมีโครงการ มุมมองจากอ่าวโปะเชิงใต้ใต้ ทะตะ
ระยะห่างจากโครงการ ประมาณ 96.00 เมตร

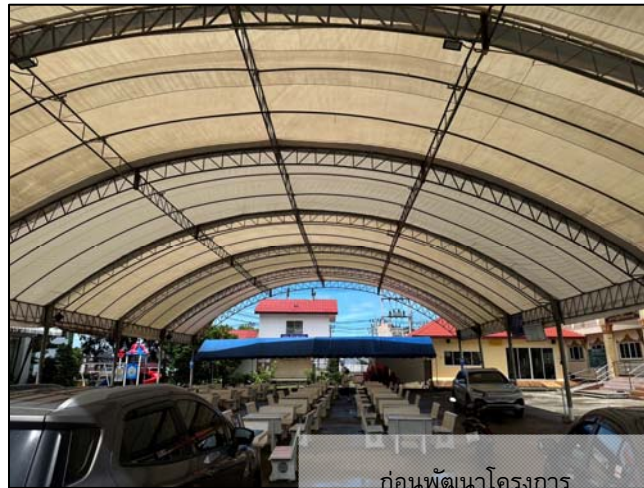
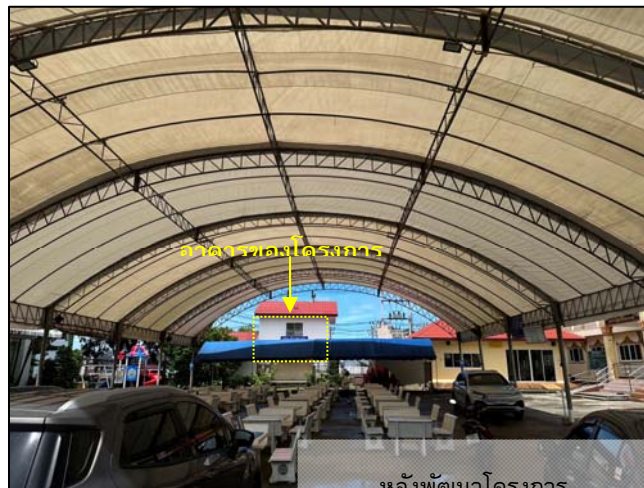
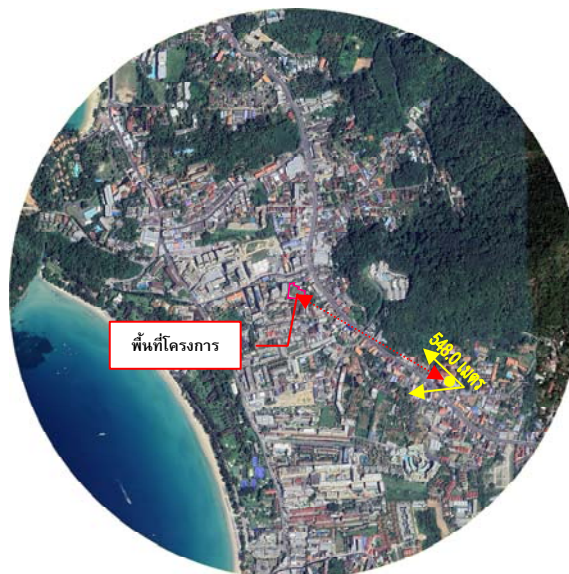
ก่อนพัฒนาโครงการ

หลังพัฒนาโครงการ

รูปที่ 4-25 ภาพเชิงซ้อนเปรียบเทียบก่อนและหลังมีโครงการ มุมมองจากศูนย์การศึกษาหอกระบบ
และการศึกษาตามอัธยาศัย (กศน.) ตำบลกระหน ระยะห่างจากโครงการ ประมาณ 548.00 เมตร

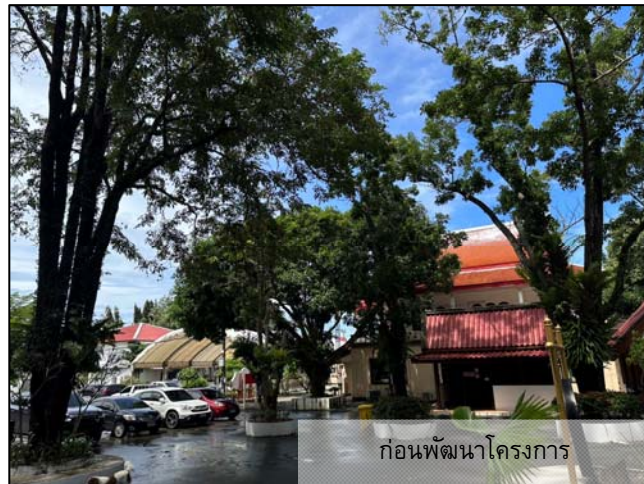
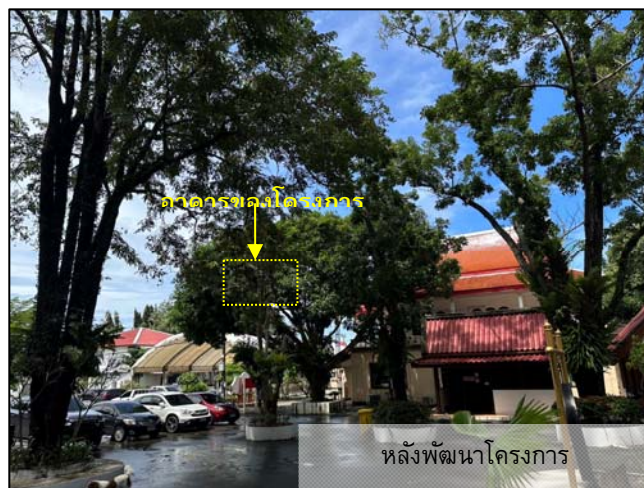
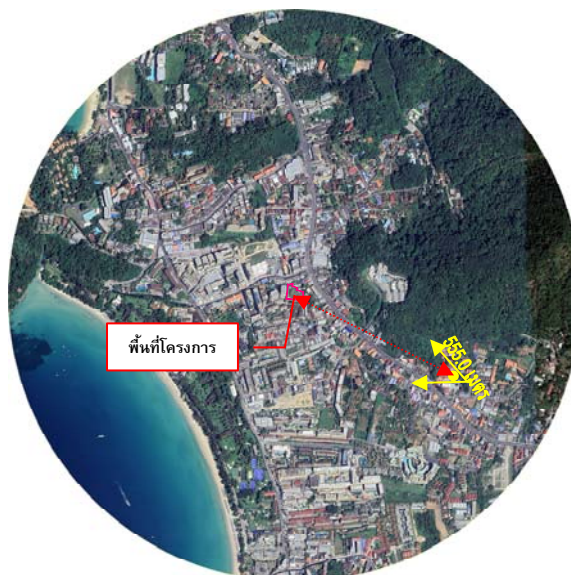
รูปที่ 4-26 ภาพเชิงซ้อนเปรียบเทียบก่อนและหลังมีโครงการ มุมมองจากวัดกิตติสังฆาราม
ระยะห่างจากโครงการ ประมาณ 555.00 เมตร

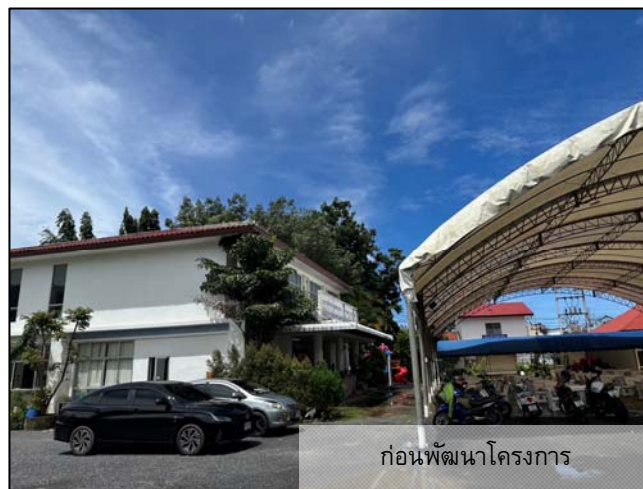
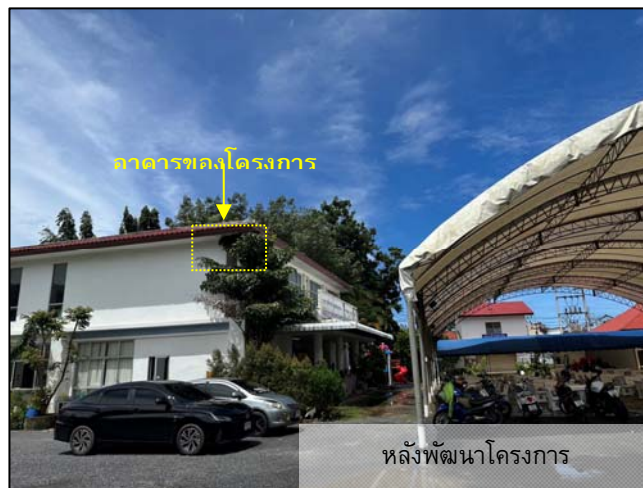
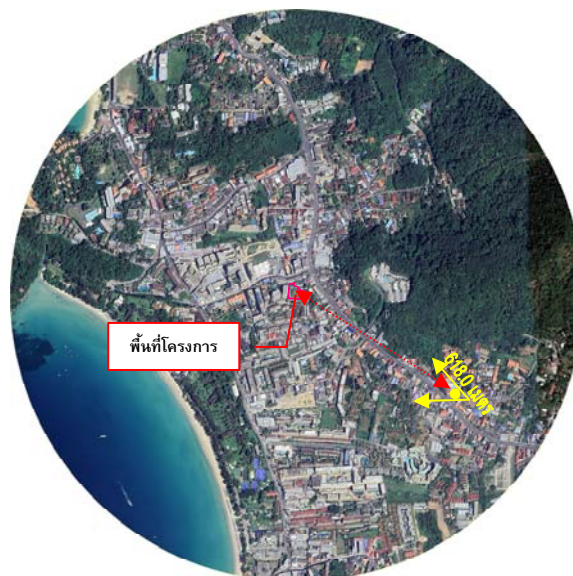
รูปที่ 4-27 ภาพเชิงซ้อนเปรียบเทียบก่อนและหลังมีโครงการ มุมมองจากโรงเรียนเทศบาลวัดกิตติ
สังฆาราม ระยะห่างจากโครงการ ประมาณ 618.00 เมตร

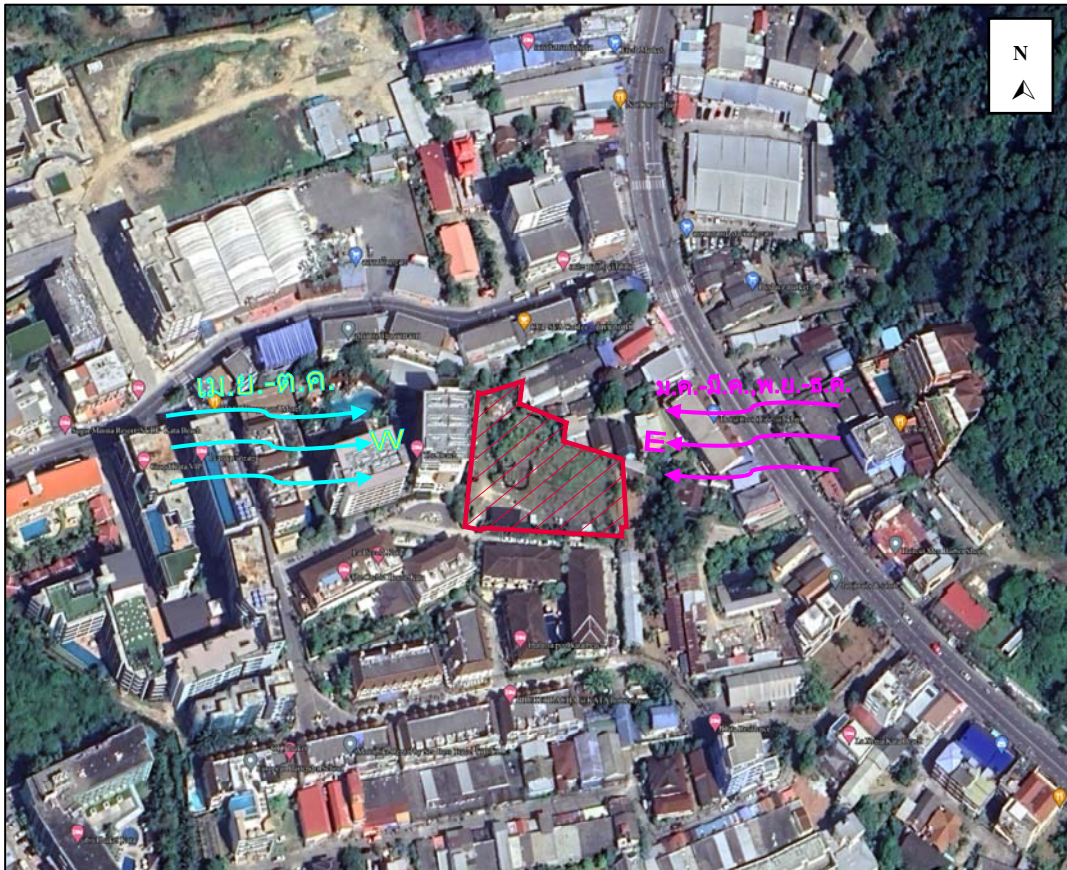
รูปที่ 4-28 การบดบังทิศทางลม

(2) กรณีลมพัดด้านทิศตะวันตก ในช่วงเดือนเมษายนถึงเดือนตุลาคม ผลกระทบจะเกิดทางด้านทิศตะวันออก คือ ที่ดินบุคคลอื่น (รัชพีชปาร์ค)

จากข้อมูลข้างต้น พบว่า มีผลกระทบด้านการบดบังทิศทางลมต่ออาคารข้างเคียงเพียงเล็กน้อย และเกิดเป็นช่วงเวลาสั้นๆ ประกอบกับทิศทางลมจะมีการเปลี่ยนแปลงตลอดเวลา อีกทั้งการออกแบบการวางตัวอาคารของโครงการได้มีการเว้นระยะห่าง ระบายพื้นที่ว่าง ไม่มีการก่อสร้างตัวอาคารชิดแนวเขตที่ดิน ทำให้เกิดการไหลเวียนของลมได้ดี พร้อมกันนี้โครงการยังจัดให้มีพื้นที่สีเขียว (Buffer Zone) ซึ่งเป็นไม้ยืนต้นประมาณ 20 ต้น รอบโครงการ เพื่อช่วยสร้างความร่มรื่นอีกด้วย ดังนั้นคาดว่าผลกระทบด้านการบดบังทิศทางลมจึงอยู่ในระดับต่ำ

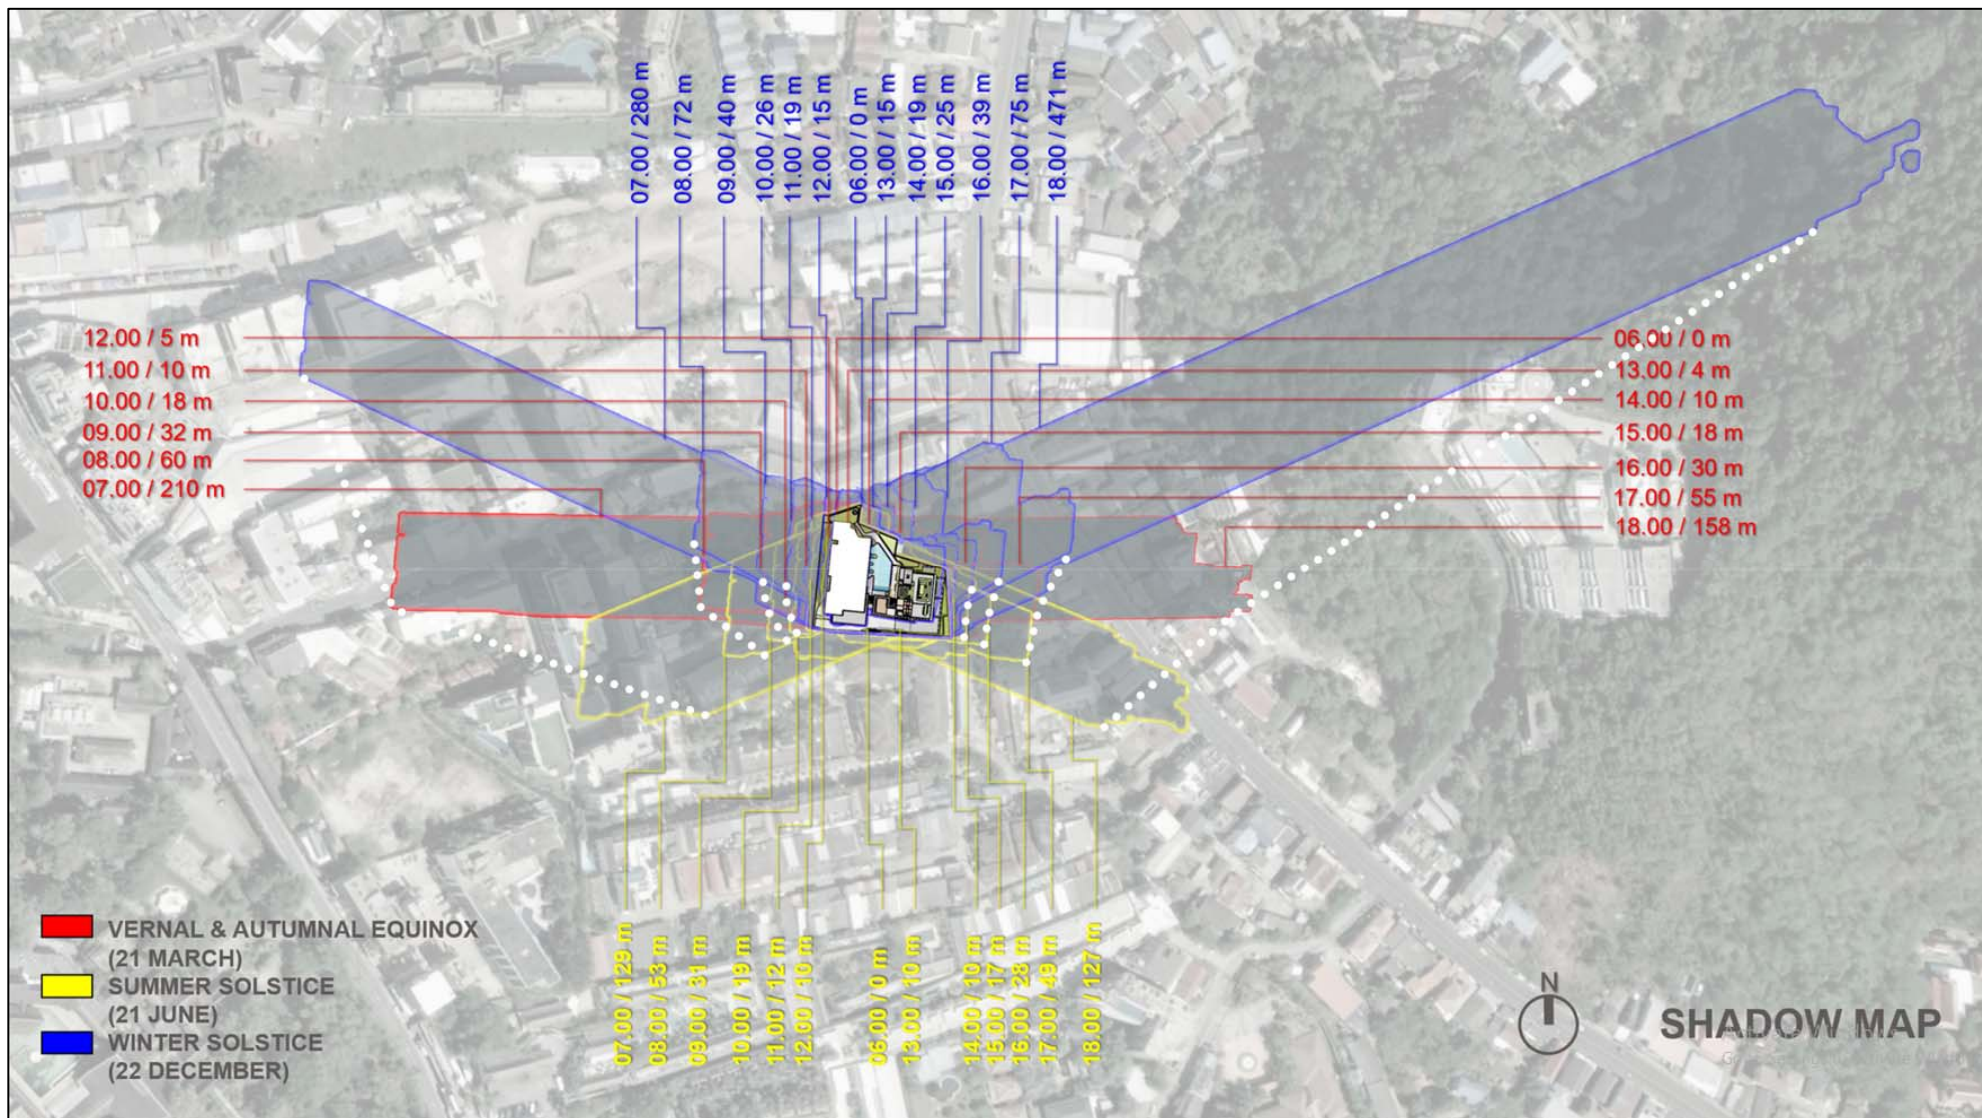
รูปที่ 4-29 ภาพการบดบังแสงแดด

เดือน	เวลา/ความยาวเงา (เมตร) ที่เกิดขึ้นในแต่ละช่วงเวลา											
	7.00	8.00	9.00	10.00	11.00	12.00	13.00	14.00	15.00	16.00	17.00	18.00
21 มี.ค.	210	60	32	18	10	5	4	10	18	30	55	158
21 มิ.ย.	129	53	31	19	12	10	10	10	17	28	49	127
21 ธ.ค.	280	72	40	26	19	15	15	19	25	39	75	471
