บทที่ 4

การประเมินผลกระทบสิ่งแวดล้อม

The Balance

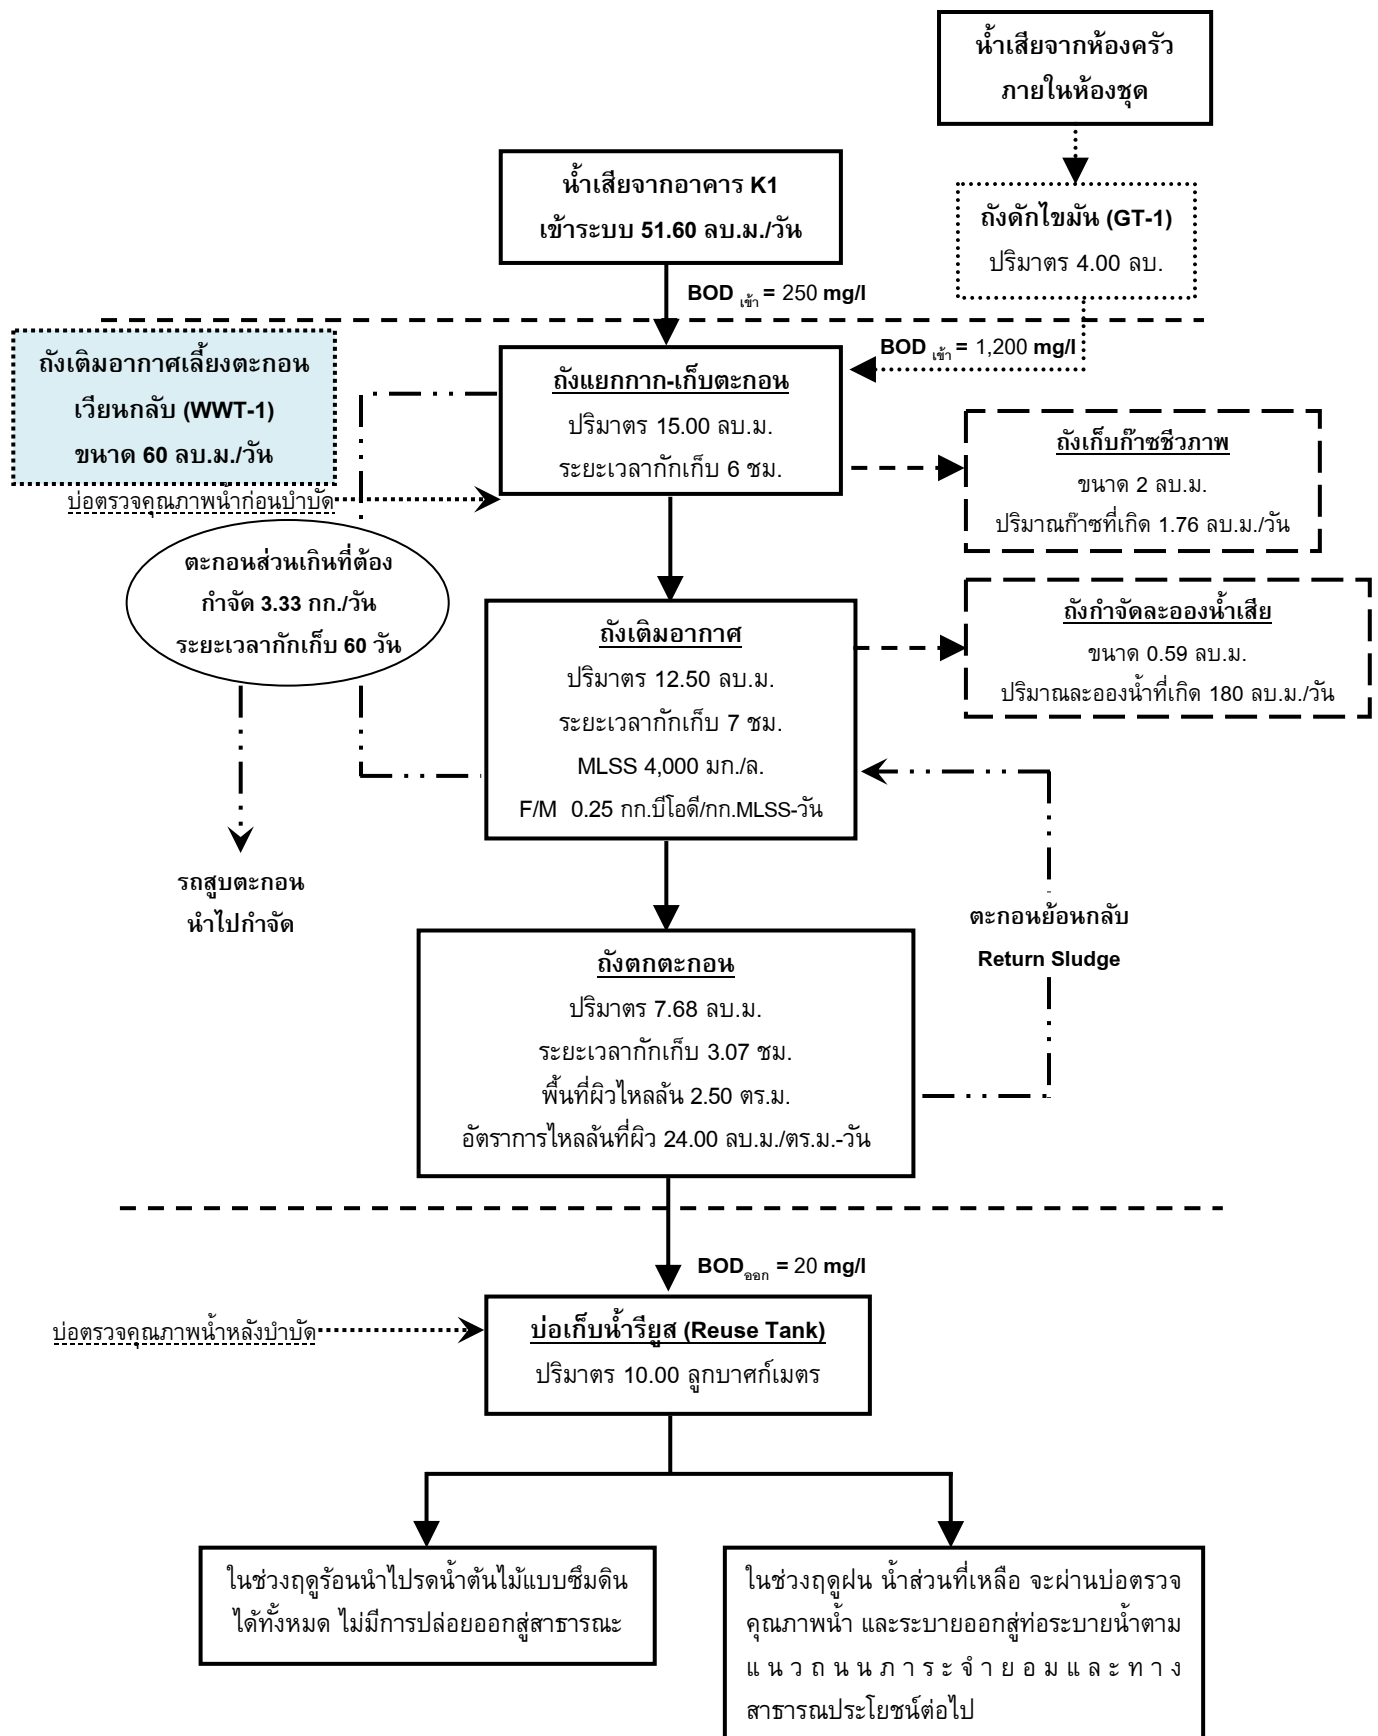
รูปที่ 5-2 ผังแสดงขั้นตอนการบำบัดน้ำเสียของถังบำบัดน้ำเสีย (WWT-1)

ซึ่งมีแผนผังแสดงการทำงานของระบบบำบัดน้ำเสีย แสดงดังรูปที่ 5-2 ถึงรูปที่ 5-3 และจัดเก็บสถิติ
และข้อมูล แสดงผลการทำงานของระบบบำบัดน้ำเสียปรากฏตามตารางบันทึกสถิติและข้อมูลที่เก็บจาก
แหล่งกำเนิดมลพิษ
